## 摘要

# 第一章 計畫目的及工作範圍

本計畫工程目標係針對縣市管河川及區域排水整體改善計畫屏東縣第 1 批次治理工程中 13 處工程與第 2 批次治理工程中 1 處工程辦理規劃設計及施工階段生態檢核工作，使生態衝擊與減輕策略可即時回饋工程各階段(計畫提報、規劃設計、施工與管理維護)評估程序，成為水利工程與生態溝通之平台。此 14 處工程分別為「頭溝水排水改善工程(0K+000~0K+780)」、「保力溪臨海橋下游堤防改善工程(0k+149~臨海橋)」、「溪州溪港東抽水站暨前池改善工程」、「憲兵溝排水改善工程」、「武洛溪排水整治工程(新武洛橋~下武洛橋)」、「民治溪排水改善工程(茂林橋(4K+252)~泗林橋)」、「塭豐抽水站機組改善工程」、「虎頭山排水改善工程(0k+000~1k+000)」、「麟洛排水改善工程(第 3 期)(北麟洛橋~二泊橋)」、「台鐵高架北側收集水路(鐵路橋北側截流溝)」、「魚池溝排水改善工程(第一期)」、「楓港溪堤防改善工程(2K+050~2K+709)」、「東港第一排水護岸改善工程(不老橋~新溝二號橋)」與「塭仔抽水站防潮閘門治理工程」。

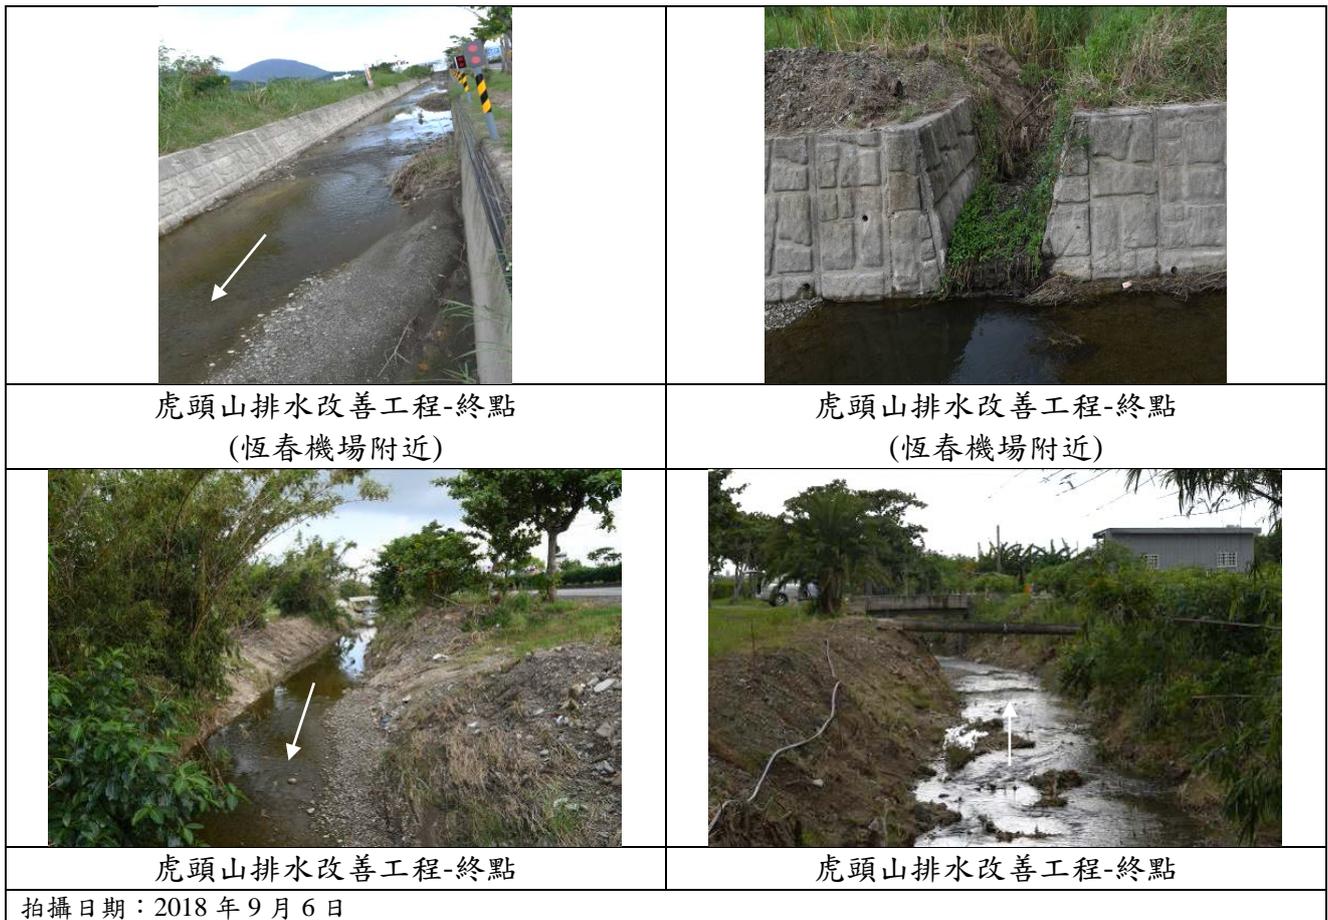
圖 3-54 虎頭山排水改善工程終點環境照

工程地點為虎頭山排水改善工程-終點，現場為屏鵝公路旁的保力溪，鄰近恆春機場。鄰近恆春機場之河道兩側均為水泥護岸，河道兩側有數量小面積高灘地；恆春機場往北至台灣牛之河道，兩側均為自然護岸，觀察到白肉榕、構樹及巴拉草，有溪濱植物生長，多為乾涸的雜草，仍可保持橫向通道之連續性，如圖 3-54 所示，河道水質偶有臭味且水流平緩。

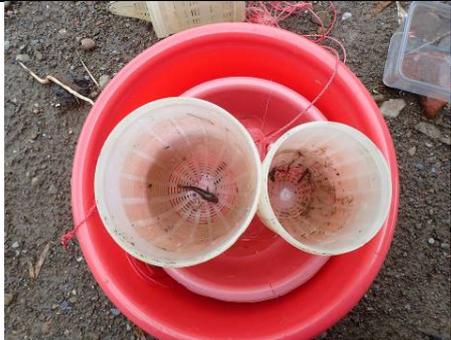
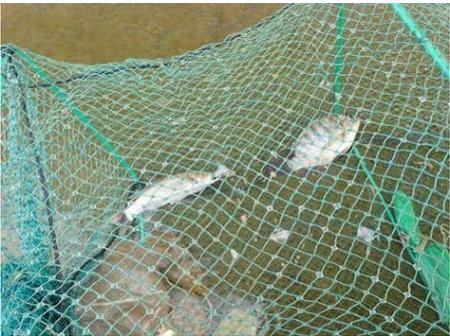
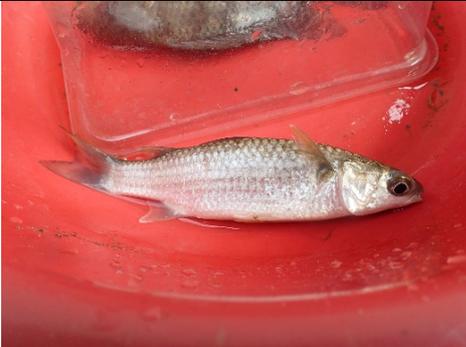
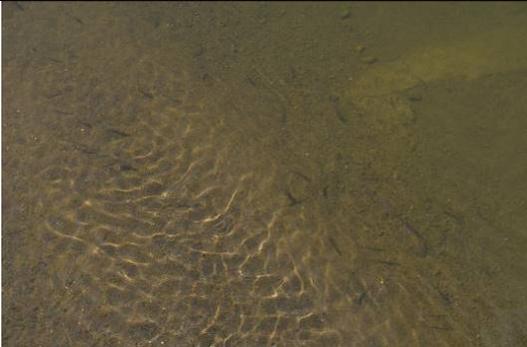
圖 3-55 虎頭山排水改善工程水生生物照

調查日期為 2018 年 9 月 5 日至 6 日，採集方法為蝦籠及長沉籠誘捕，輔以手抄網採集，放置誘捕陷阱地點為台灣牛餐廳後方。在回收蝦籠後發現，魚類記錄到慈鯛科的尼羅口孵非鯽(*Oreochromis niloticus*)、塘鱧科的褐塘鱧(*Eleotris fusca*)、鰱科的鰱(*Mugil cephalus*)，另見視觀察到地龜科的斑龜(*Mauremys sinensis*)及鯉科的鬍條(*Hemiculter leucisculus*)。在鄰近恆春機場之河道調查時觀察到慈鯛科的尼羅口孵非鯽(*O. niloticus*)、湯鯉科的鰱形湯鯉(*Kuhlia mugil*)游動，如圖 3-55 所示。

<p>虎頭山排水改善工程-台灣牛後方 褐塘鱧(<i>Eleotris fusca</i>)</p>	<p>虎頭山排水改善工程-台灣牛後方 尼羅口孵非鯽(<i>Oreochromis niloticus</i>)</p>

<p>虎頭山排水改善工程-台灣牛後方 鰱(<i>Mugil cephalus</i>)</p>	<p>虎頭山排水改善工程-終點 鰱形湯鯉(<i>Kuhlia mugil</i>)</p>
<p>拍攝日期：2018 年 9 月 6 日</p>
