# 成功筐網對八掌溪下潭河堤保護成效分析

本文利用成功筐網結構物的導流效果，對八掌溪下潭凹岸沖刷加以控制。在下潭抽水站附近的凹岸產生嚴重沖刷有危及堤防安全，為控制此沖刷，乃在其上游約 150m 凸岸高灘下游端施做 3 排成功筐網導流工，以將主流導向河心達到保護凹岸的功效。經由 3 年的洪水期作用後，原本沖刷的凹岸產生顯著的回淤，並且重新植被，成為一生態良好的區域，而原本的筐網導流工逐漸被埋入河床內，形成自然景觀，不致於因為人為工程施工而破壞天然景觀。因此，於下潭地形條件下，本成功筐網除了可以達到保護凹岸的同時，亦能達到和自然環境相融和的效果。

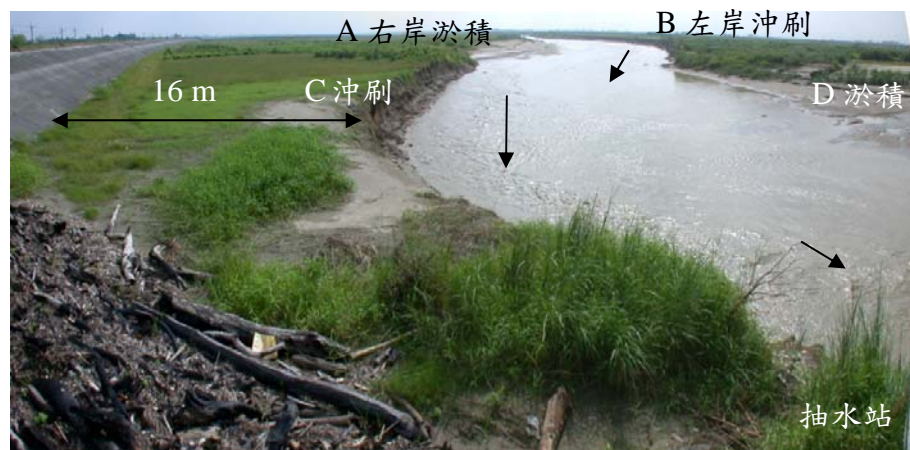
圖 2 2006 年 8 月未佈置成功筐網之地形

八掌溪流路在 2006 年 7 月通過高鐵後擺動劇烈，見圖 1 所示，於白沙屯堤防段流路靠近左岸，再於下潭處轉入右岸，於下潭抽水站處迫近堤趾，最近距離僅 16m，見圖 2 所示，對堤防安全產生極大威脅。抽水站上游的地形狀況，依圖 2 得知，在右岸上游處產生淤積(A 處)，同時在其對岸 B 處產生河岸沖刷，於此主流路偏向左岸，爾後流路逐漸偏向右岸，受至於上游流路效應影響，在抽水站上游河岸再度產生沖刷，此河岸沖刷將危急堤防安全，且在其對岸亦產生淤積，若此淤積逐漸擴大，將使得右岸沖刷加劇，造成對堤防產生更大的危害。

回淤效果，以減弱河岸沖刷的能量。為達到此較佳的導流效果，將利用河川現有的地形條件，就現有條件而言，上游 A 處淤積及 B 處沖刷為導致下游沖刷的原因，因此，為能將主流線導離 C 處河岸，將於 A 處淤積區之下游端施做導流工，一方面可以增長 A 區的淤積往下游發展，另一方面將可以使左岸 B 處的河岸逐漸被沖刷，使得流路略為取直，以達到 C 處河岸保護的效果。

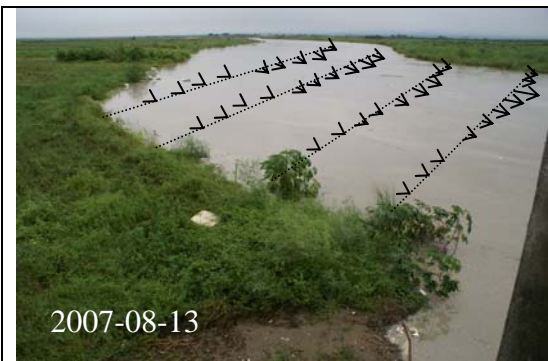
圖 16 梧提颱風之流場

2007 年 8 月 8-9 日受至梧提颱風洪水作用，水位約略達到主深槽水位，流場分布示意圖見圖 16，靠近 C 處凹岸流速緩慢，最大水深約 5m。退水後地形見圖 17，在筐網背後的淤積帶被沖斷，其乃受到堤內排水沖失所致，其淤積範圍和高度和 6 月 9 日相近。

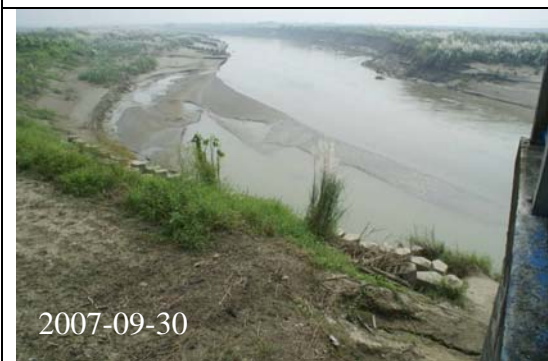
圖 19 韋帕颱風後之地形

2007 年 9 月 17-19 日韋帕颱風作用後之地形見圖 19 所示，依圖顯示，在右岸產生明顯的淤積效應，而左岸 P 處有逐漸被沖刷後退現象。

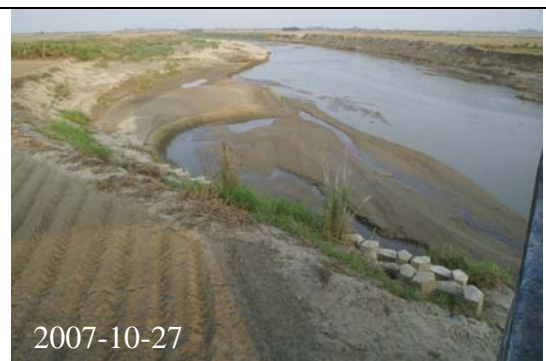
圖 20 柯羅莎颱風後之地形

2007 年 10 月 4-7 日柯羅莎颱風作用後之地形見圖 20 所示，依圖知在 P 處河岸已被沖成直線，而且右岸凹岸區域已經產生顯著的淤積，大略分成三個階梯，其乃因為此區在洪水時為一回流區域所致。在筐網群附近淤積更為顯著，此時筐網已被埋入河床中。

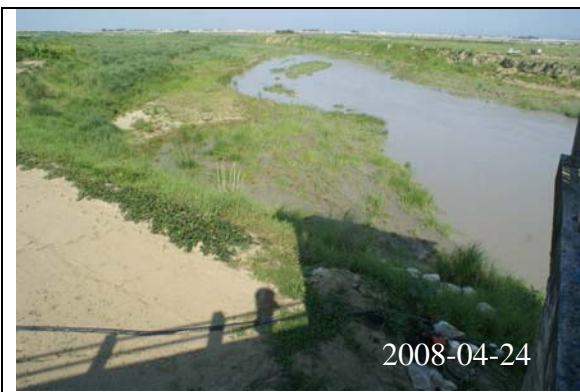
圖 21 淤積區逐漸長草

經由 2007 年間洪水作用後，在抽水站上游凹岸已產生顯著的淤積，最大淤積集中在筐網群附近及靠近河岸的區域，淤積高度最大約達 2.5m，但是在抽水站上游靠岸河道區域仍保持較低地形，大水流路仍可以流通，不會影響抽水站取水。至 2008 年在洪水來之前(6 月份)，高灘上之雜草開始生長，圖 21 為 2008 年 4 月 24 日植被情況，在春天開始成長，至 6 月 10 日(圖 22)草已經長到某一高度，此時的植被效應將可以減緩水流，造成近岸河床較大的淤積。

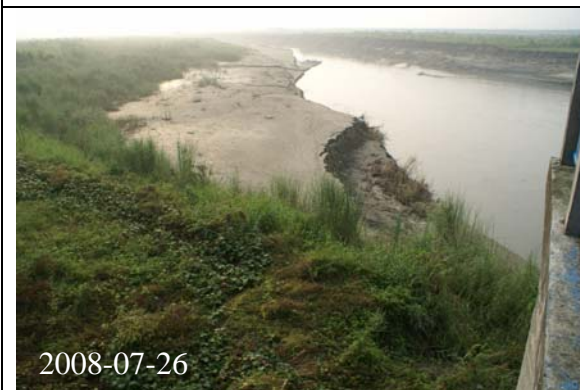
圖 23 卡孜基颱風後之地形

2008 年 7 月 16-18 日卡玫基颱風作用後的地形見圖 23 所示，依圖得知，淤積高度從筐網區往抽水站逐漸增高，且在抽水站附近最

高，其高度已接近高灘地，同時在抽水站臨河端仍維持通水狀態，造成較大規模淤積，其原因為受到此區產生回流效應，使得河中懸浮載沉墊所致。

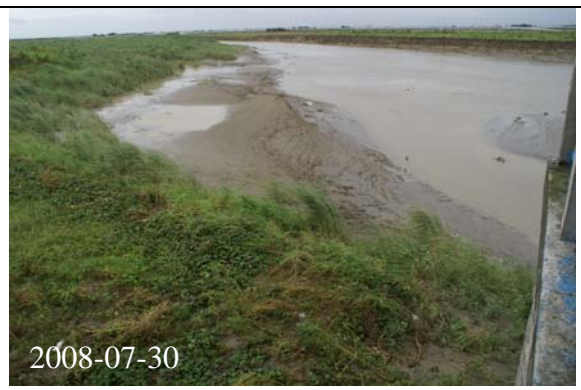
圖 24 鳳凰颱風後之地形

2008 年 7 月 26-29 日鳳凰颱風作用後的地形見圖 24 所示，依圖得知，雖然淤積高度變化不大，但是淤積範圍逐漸向河心擴展，流路偏向左岸。

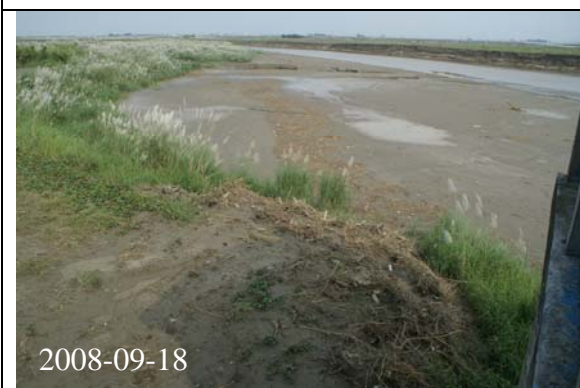
圖 25 辛樂克颱風後之地形

2008 年 9 月 11-16 日辛樂克颱風作用後的地形見圖 25 所示，依圖得知，淤積範圍已經擴展至河心。流路完全偏向左岸，形成新的高灘地，原本 C 處凹岸區完成被淤滿。

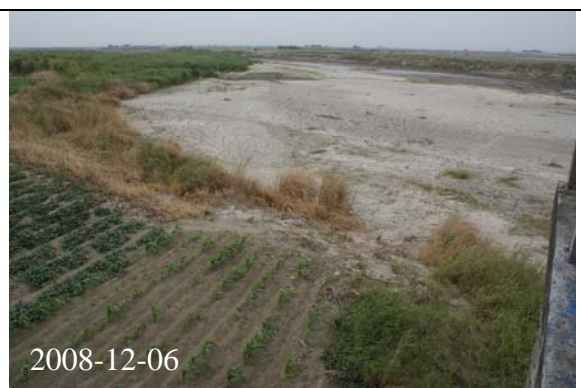
圖 26 蕃蜜颱風後之地形

2008 年 9 月 26-29 日薔蜜颱風作用後的地形見圖 26 所示，依圖得知，接近河心的淤積高度更為明顯，此時上游筐網的淤積範圍亦向河心延伸，再和靠近抽水站附近淤積的高灘連結後，形成一寬廣的高灘。
