「全國水環境改善計畫-金門縣政府生態檢核暨相關  
工作計畫」委託專業服務案

計畫總成果報告書編制  
成果報告書  
(定稿版)

主辦機關：金門縣政府

執行單位：野望生態顧問有限公司

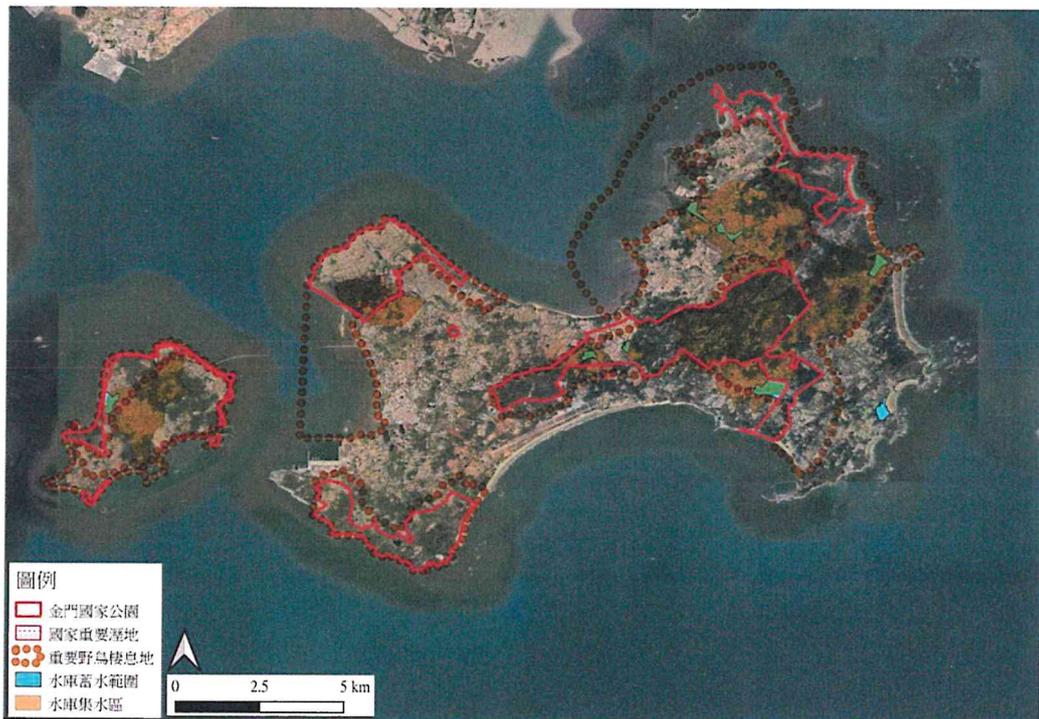
圖 1、計畫範圍內的相關法定敏感區

金門縣轄區內共有金城鎮、金湖鎮、金沙鎮、金寧鄉、烈嶼鄉及烏坵鄉（代管）等鄉鎮。其中有金沙溪、山外溪、田埔溪、后壠溪、小徑溪、西堡溪及浯江溪等七條溪流，烈嶼鄉則有西路溪及南塘溪兩條河流，受地形及降雨因素影響，除金沙溪、浯江溪、后壠溪及西堡溪外均有明顯豐枯水期。金門縣海拔從平地至最高峰太武山 253 公尺，整體位於亞熱帶氣候中，為水鳥遷徙路線的東亞澳遷徙線中的重要地點，轄區內包含金門國家公園、重要野鳥棲息地（TW048 金門國家公園及周邊溼地）等法定生態敏感區，蘊含豐富的動植物生態資源，詳圖 1。

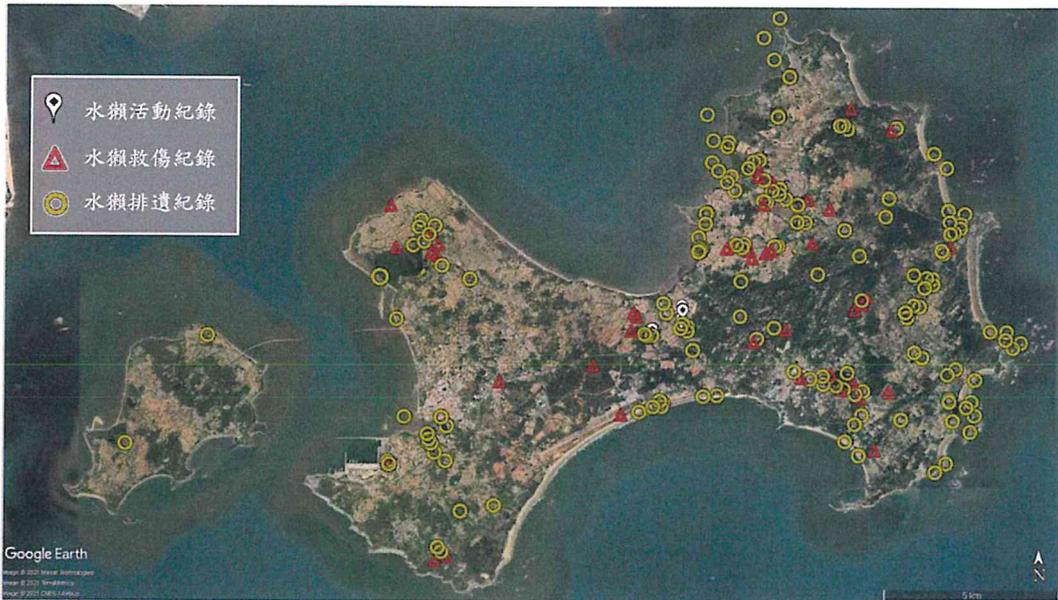
圖 2、關注物種水獭文獻紀載點位示意圖

金門地區受到較大關注且和水環境建設息息相關的物種為水獺，由於其瀕危、受到民眾喜愛關注且生活在水域周邊的特性，在縣市水環境改善空間發展藍圖中為不可忽視的重要角色，將其列為本計畫的關注物種，並查詢多個相關研究報告如「指標物種棲地環境改善、營造及監測評估-歐亞水獺(1\_2)」等文獻，將報告中所列出的水獺排遺、水獺救傷及水獺紀錄點位等進行圖層套疊，呈現於圖 2；翠鳥利用土堤來築巢育幼，而水環境改善過程中的混凝土設施可能導致其棲地的減少，本團隊蒐集金門地區翠鳥（包含斑翡翠及蒼翡翠）紀錄巢位，將點位套疊以防計畫執行過程對其產生影響，詳圖 3；成群的八哥活動為金門地區特色景觀，八哥為珍貴稀有野生動物（II），且其夜間群聚的特性也受到在地居民關注，計畫執行需確保未影響期夜間棲所，圖層套疊如圖 4。

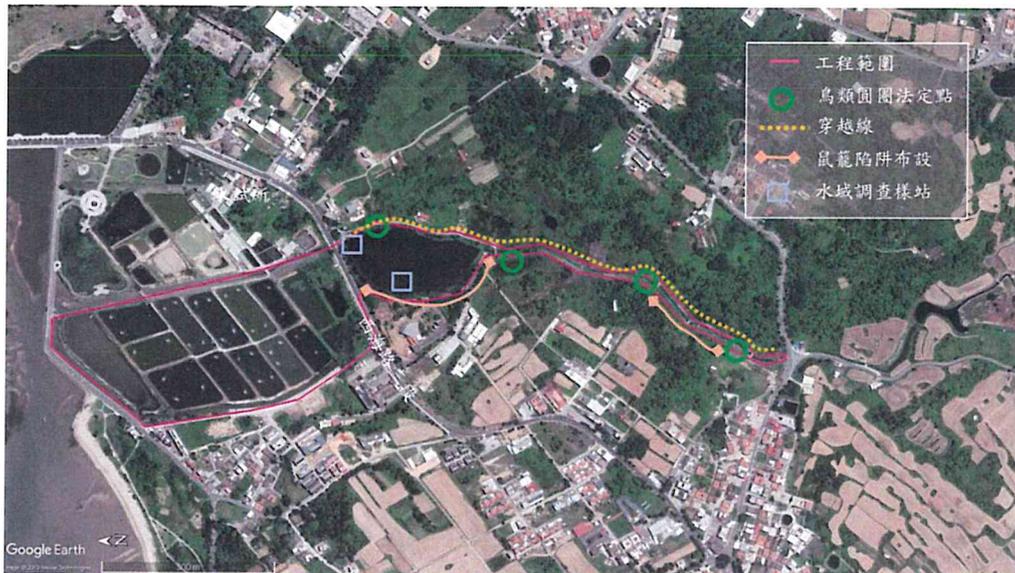
圖 5、浚仔溝流域水環境改善範圍及調查樣點示意圖

本計畫工程施作於浚仔溝流域，工程位置在始於南側金城鎮賢庵里賢厝，經浚仔溝下游，金山池、水試所、夏野護岸，往北至浯江溪出海口之區域(圖 5)。民國 105 年莫蘭蒂風災導致原有砌石護岸崩落損壞，導致池底淤積，因此重新整建浚仔溝流域之護坡，並針對結合生態與休憩改善工程。此區段目前為土渠型式，生態調查將利用渠道兩側，浚仔溝溪及金山池周邊可行走之路徑來進行。

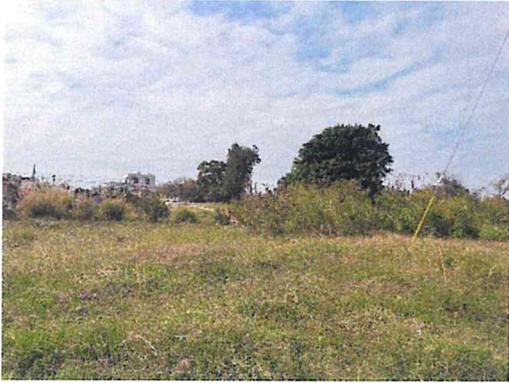
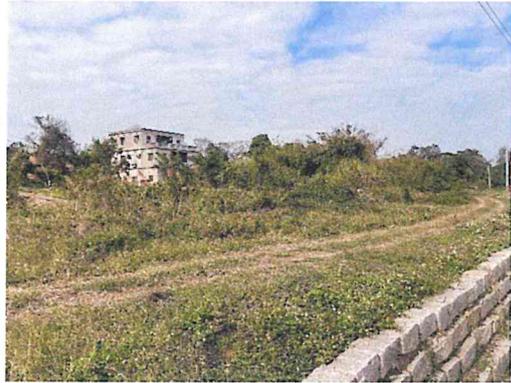
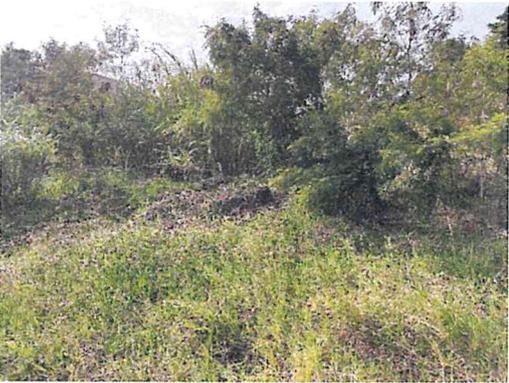
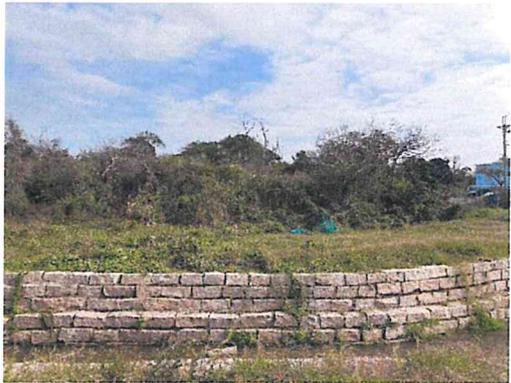
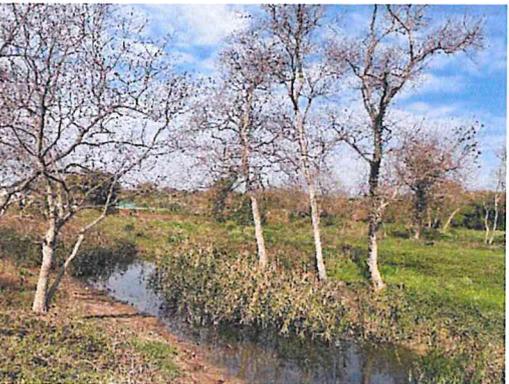
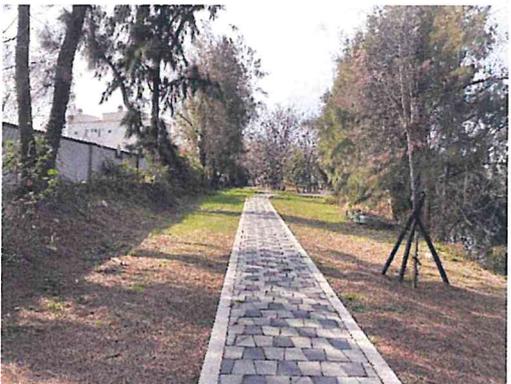
本次維管階段調查時，計畫上游端周圍多為干擾嚴重的先驅性草原環境，即使有喬、灌木生長也都是岸旁的小灌叢，溝中在工程時原本遭有施工推平，但在今年維護管理階段調查時已有許多草本或溼地植物生長，其中以蘆葦生長最為繁茂。岸上道路沿線兩側因久未割草，目前雜草已經生長頗高也較茂密，其中豬草與銀膠菊為外來入侵種，建議可在其尚未開花結果前增加養護頻度加以連根刈除以避免族群擴散。

說明：計畫上游端周圍多為干擾嚴重的先驅性草原環境，即使有喬、灌木生長也都是岸旁的小灌叢，溝中在工程時原本遭有施工推平，但在今年維護管理階段調查時已有許多草本或溼地植物生長，其中以蘆葦生長最為繁茂。岸上道路沿線兩側因久未割草，目前雜草已經生長頗高也較茂密，其中豬草與銀膠菊為外來入侵種，建議可在其尚未開花結果前增加養護頻度加以連根刈除以避免族群擴散。

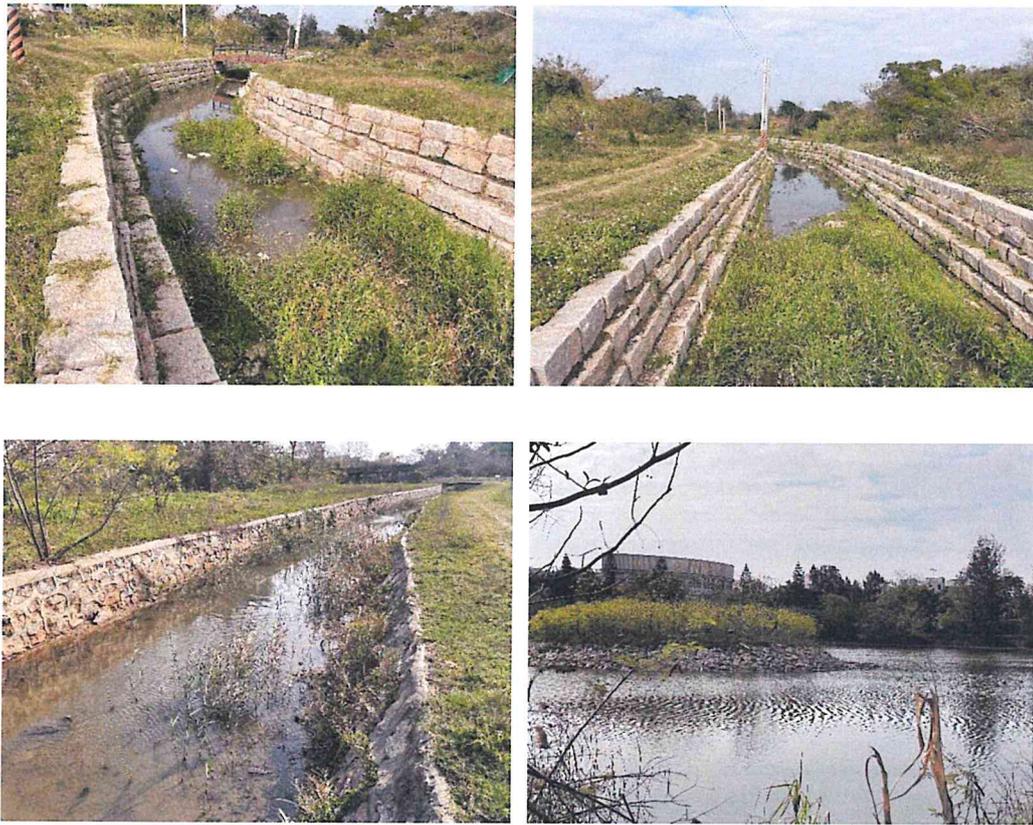
上游端溝渠於管理階段調查時已有許多草本或溼地植物生長，其中以蘆葦生長最為繁茂，水燭、鋪地黍同樣也極為強勢，並有零星季節性濕地植物如石龍芮、羊蹄、長芒棒頭草等生長。原本溝底的細葉水丁香、卡洲滿江紅、紅辣蓼、芋、青萍、斷節莎、粗根莖莎草、布袋蓮等各式濕地植物剛經過冬季旱季休眠期，因此生長情況較差。

說明：上游端溝渠於管理階段調查時已有許多草本或溼地植物生長，其中以蘆葦生長最為繁茂，水燭、鋪地黍同樣也極為強勢，並有零星季節性濕地植物如石龍芮、羊蹄、長芒棒頭草等生長。原本溝底的細葉水丁香、卡洲滿江紅、紅辣蓼、芋、青萍、斷節莎、粗根莖莎草、布袋蓮等各式濕地植物剛經過冬季旱季休眠期，因此生長情況較差。

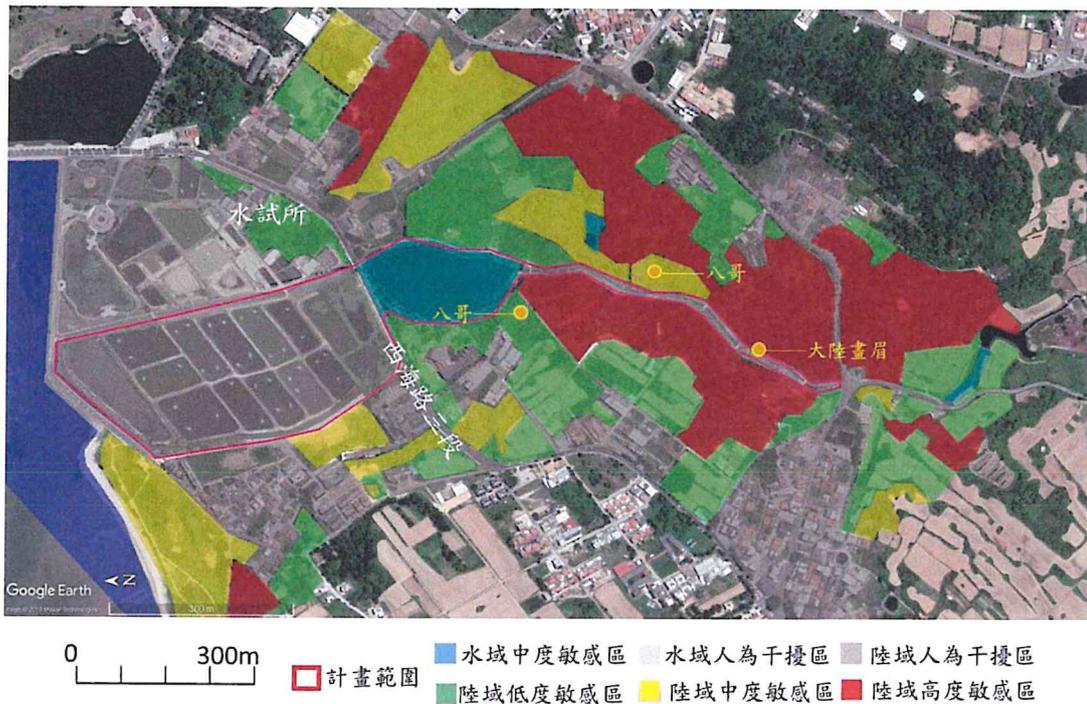
圖 6、浚仔溝流域水環境改善範圍生態關注區域圖

計畫範圍以農耕地為陸域低敏感區，道路及民房為陸域人為干擾區，周邊雜木林為陸域中度敏感區，完整次生林為陸域高度敏感區，水域為浚仔溝流域及金山池屬於水域中度敏感區。整體而言，計畫範圍有水域及陸域中高度敏感區應避免造成破壞或干擾。

- (1) [迴避]迴避完整次生林。本計畫範圍周邊的次生林能提供野生動物棲息利用的空間，在施工時，應限縮於工區範圍，保留此類型棲地以提供野生動物棲息環境。
- (2) [減輕]施工便道設置應優先規劃於既有道路開設。在規劃設計階段應盡可能考慮縮小工程影響範圍，在計畫範圍已確定的情形下，應先沿用現有道路做為施工便道，不另外開闢道路，以減少對植被的破壞，避免野生動物可利用之棲地環境減少。
- (3) [減輕]調整施工時間。計畫範圍周邊的農耕地及次生林為多數生物利用之環境，晨昏（每日 8 點前及晚上 5 點後）為野生動物活動頻繁的時段，應避免於此時段進行施工，使既有生物在施工期間，有替代之棲息及覓食環境，減輕生態干擾。
- (4) [減輕]水質的保護。施工過程中注意工程排放水及泥沙，應避免直接流入水域環境中，建議設置擋排水設施，避免造成水質汙染及濁度上升。
- (5) [減輕]維持水域環境。施工過程中應避免工程將水域放乾，以減輕對水域環境生態的衝擊。
- (6) [補償]陸域綠帶的聯通。河岸上植被覆蓋度太低或沒有植被，可能影響動物（如水獺）在河道周邊的利用狀況，建議應維持河岸綠帶的聯通，至少維持低草地的環境。

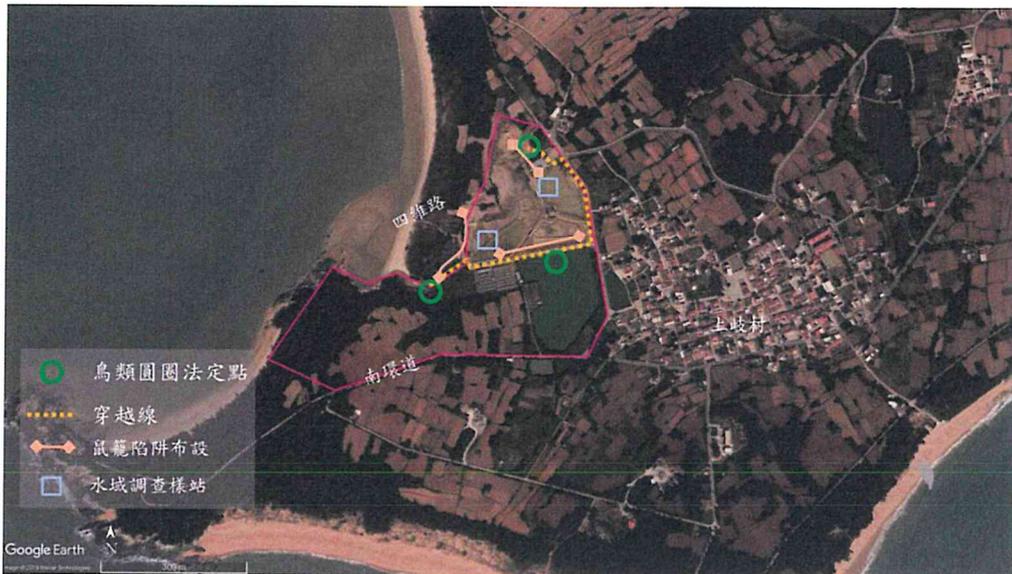
圖 7、清遠湖水環境改善範圍及調查樣點示意圖

本計畫工程施作於烈嶼清遠湖，位置在烈嶼西南方的南環道之西側區域（圖 7）。生態調查將沿著清遠湖周邊可行走之路徑來進行。

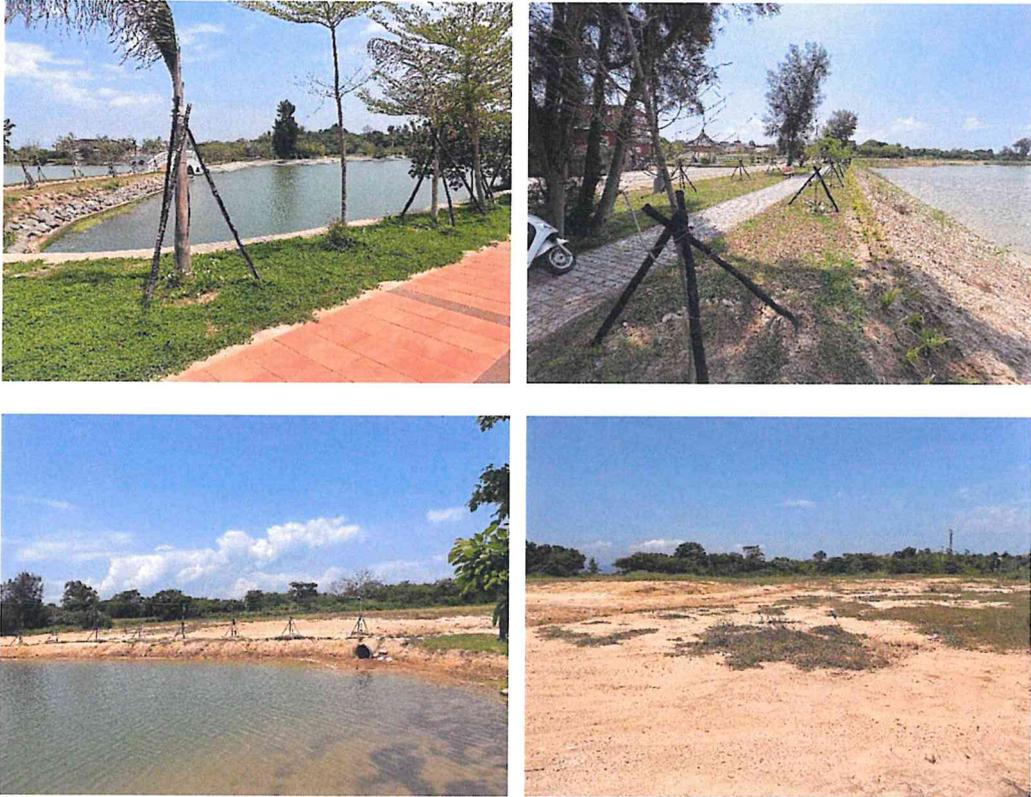
本次維管階段調查時，現地已於完工後一年的時間，清遠湖周邊陸域以自行車道周邊綠帶植被有較多草本植物生長，清遠湖周邊陸域因乾旱或澆灌不足多呈現裸露狀態。在西側環湖步道數處因沖刷而出現的沖蝕溝甚至已經有步道踏石隨之陷落，建議應加以修整，並增加邊岸護坡措施以維護邊坡穩定。

說明：周邊植被因為乾旱或澆灌不足，植被恢復狀況不佳，有大面積裸露地，僅自行車道周邊有較多草本植被生長。

目前計畫範圍西側填土區域仍呈現大面積裸露狀態，顯示該範圍可能缺乏天然種子庫，須以種植或鋪灑草籽等方式加速植被恢復，並應加以養護，讓植栽存活率提高。

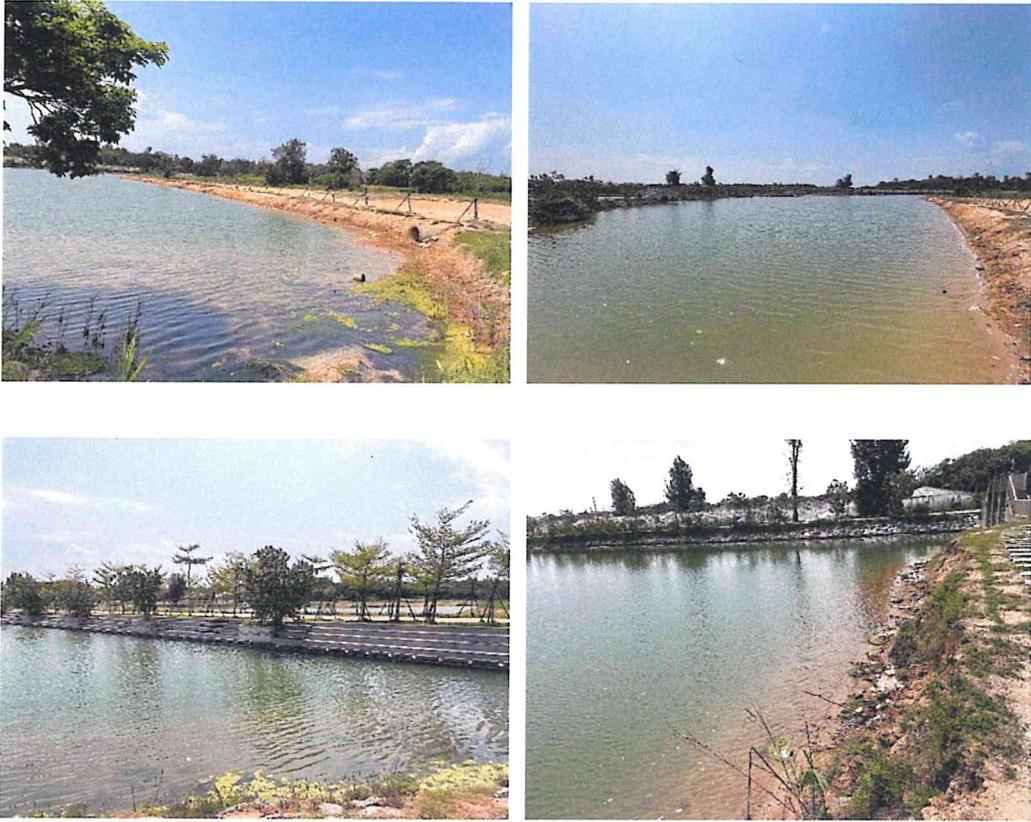
本工區為清遠湖水域棲地為主，目前清遠湖水域中有部分生物利用，並且於水域中記錄到 NT 級植物流蘇菜 1 種，流蘇菜是在清遠湖內自生小族群，推估應是清遠湖工程擾動底土，將原本休眠中的種子翻上土表進而發芽成長，流蘇菜當前族群雖然不大但生長良好，只要不去干擾或移除的話推估應仍可繼續生長拓殖，因此建議短時間內不宜對池底進行擾動。

說明：水域棲地環境為清遠湖本身，水質透明，有部分水生植物及藻類生長，水域中有生物活動。

清遠湖施工前為天然感潮之水域，水中有多種河口及潮間帶生物，施工過程中將湖水放乾，開挖湖底造成嚴重擾動，並加上水閘門阻斷潮汐及生物流通，目前水域中的生物組成較單一，建議於豐水期或滿潮時段打開水閘門，促進水域間流通，以提升水域生態系多樣性。

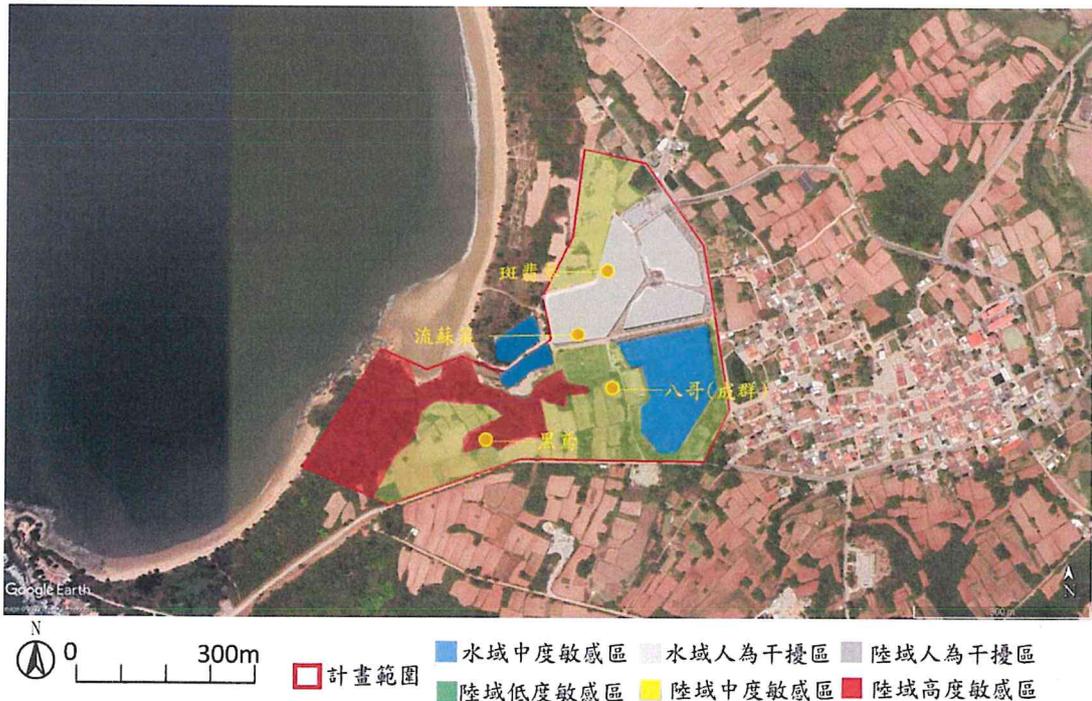
圖 8、清遠湖水環境改善範圍生態關注區域圖

計畫範圍以農耕地為陸域低敏感區，道路及民房為陸域人為干擾區，防風林為陸域高度敏感區，水域則分為周邊水域中度敏感區的溼地以及施工後受人為干擾的清遠湖。整體而言，計畫範圍有水域及陸域中高度敏感區應避免造成破壞或干擾。

- (1) [迴避]迴避完整防風林。本計畫範圍周邊的防風林能提供野生動物棲息利用的空間，在施工時，應限縮於工區範圍，保留此類型棲地以提供野生動物棲息環境。
- (2) [減輕]施工便道設置應優先規劃於既有道路開設。在規劃設計階段應盡可能考慮縮小工程影響範圍，在計畫範圍已確定的情形下，應先沿用現有道路做為施工便道，不另外開闢道路，以減少對植被的破壞，避免野生動物可利用之棲地環境減少。
- (3) [減輕]調整施工時間。計畫範圍周邊的農耕地及防風林為多數生物利用之環境，晨昏（每日 8 點前及晚上 5 點後）為野生動物活動頻繁的

- (4) [減輕]水質的保護。施工過程中注意工程排放水及泥沙，應避免直接流入水域環境中，建議設置擋排水設施，避免造成水質汙染及濁度上升。
- (5) [減輕]維持水域環境。施工過程中應避免工程將水域放乾，以減輕對水域環境生態的衝擊。
- (6) [補償]喬木移植或補植。若移除胸高徑較大之喬木則以原生樹種補植。計畫範圍周邊的喬木若因工程施作有移除之必要，建議以林務局建議之適地適性物種為首要考量。

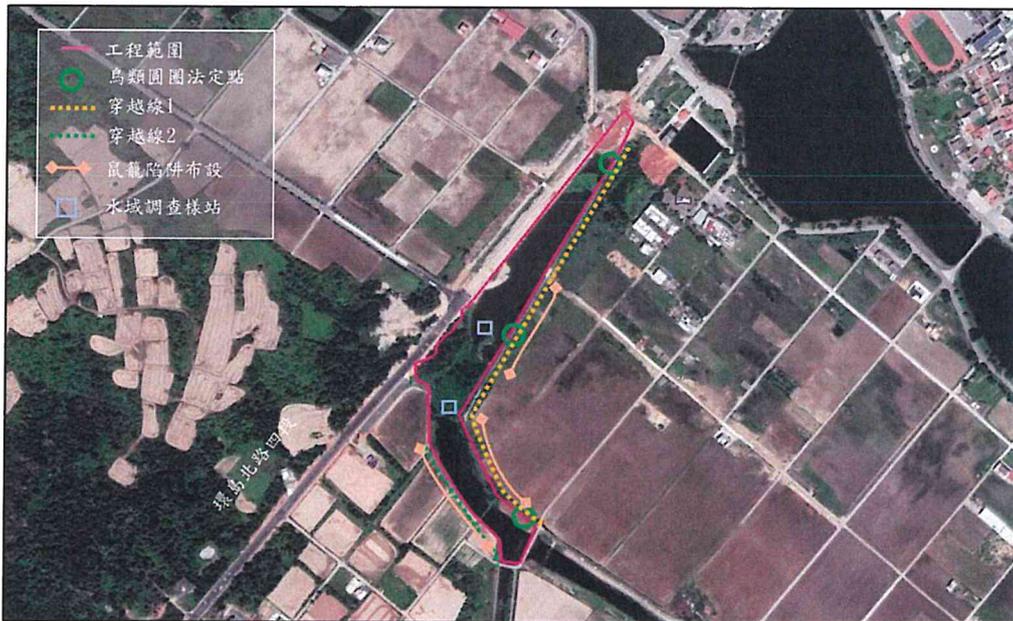
圖 9、金沙河流域水環境改善(第一期)範圍及調查樣點示意圖

本計畫範圍位於金沙鎮的金沙河流域，光前溪及斗門溪匯流之後的河段，位置臨環島北路四段，附近有金沙水庫與榮湖兩大水域(圖 9)。陸域生態調查沿堤岸上可行走之的既有路徑來進行，而水域生態調查則在中央陸島的上下游兩端設置調查樣站。

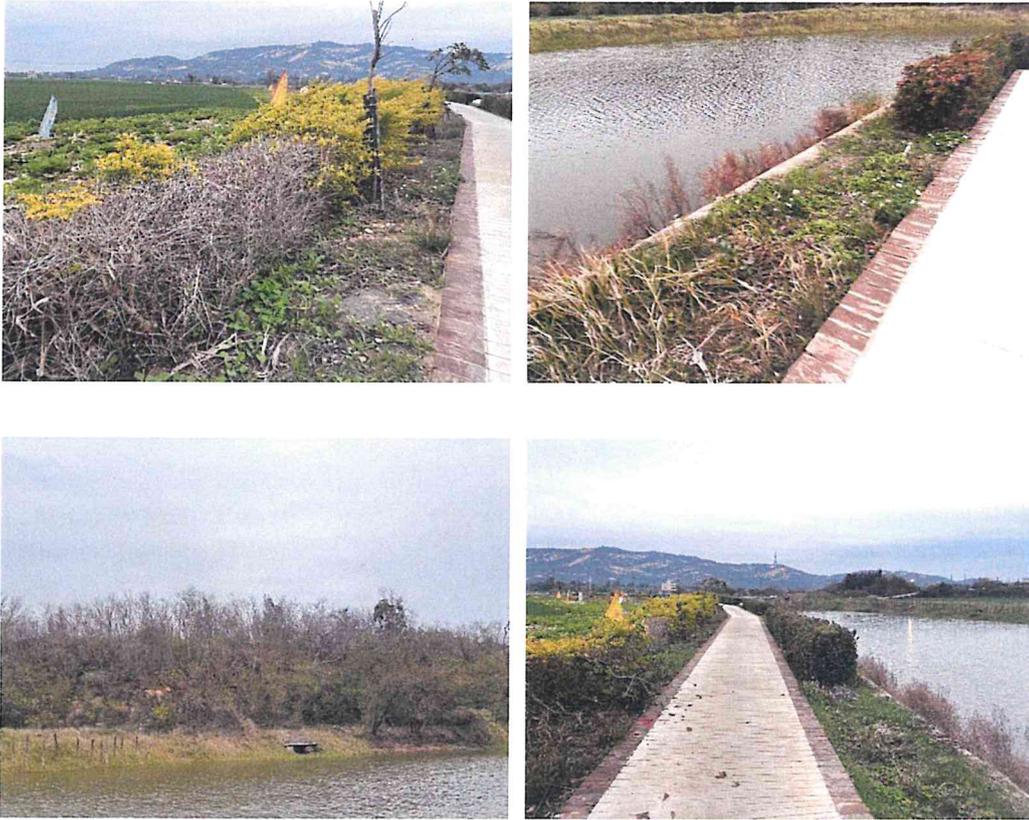
本次維管階段調查時，現地已於完工後近一年的時間，現地陸域為邊岸景觀綠帶，多種植景觀植物，如野牡丹、石斑木、射干、黃金露花、條紋沿階草，但目前已有多種雜草生長其中，有礙景觀，建議應加強維護強度，且有許多植株皆已死亡，建議應補植並加強養護。

說明：周邊植被因為乾旱或澆灌不足，且有許多植株皆已死亡，建議應補植並加強養護，目前已有各種雜草生長其中，有礙景觀，建議應加強維護強度。

目前計畫範圍種植的景觀植被綠帶因管理不佳，有部分植被死亡或大量雜草橫生的狀況，建議應補植並加強養護。

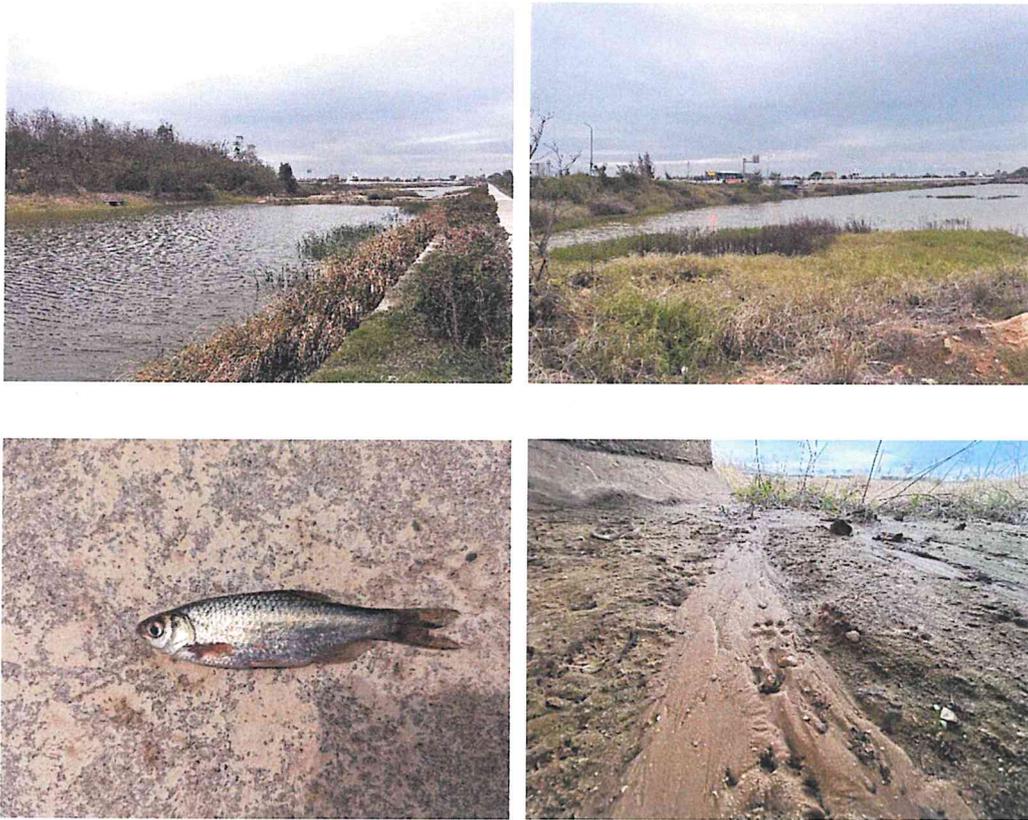
本工區為金沙溪水域棲地為主，目前水域中於完工已有部分生物利用，並且於水域中記錄到保育類生物水獺（I級）及大鱗梅氏鯿（III級），顯示該區域仍可提供此類生物利用，後續應避免對水域造成汙染及干擾，以維持其族群存續。

說明：水域中記錄到保育類生物水獺（I 級）及大鱗梅氏鯿（III 級），顯示該區域仍可提供此類生物利用，後續應避免對水域造成汙染及干擾，以維持其族群存續。

金沙溪水域為多種保育類物種利用的流域，應避免對水域造成汙染或導致斷流，未來若施工應保持流水狀態。

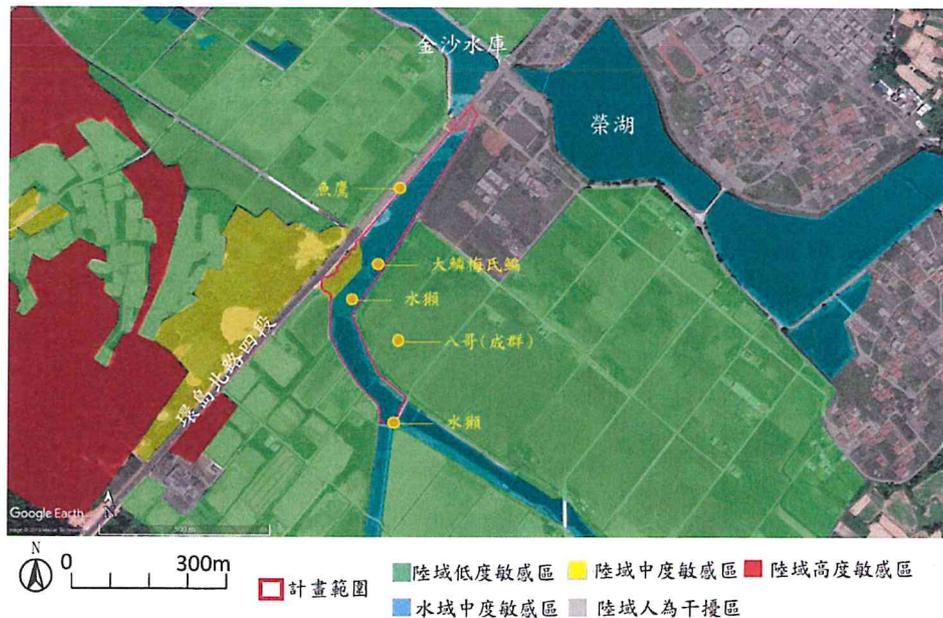
圖 10、金沙河流域水環境改善範圍生態關注區域圖

計畫範圍以農耕地為陸域低敏感區，道路及民房為陸域人為干擾區，環島北路四段周邊次生林為陸域中度敏感區，完整次生林為陸域高度敏感區，水域為金沙河流域及水庫屬於水域中度敏感區。整體而言，計畫範圍有水域及陸域中高度敏感區應避免造成破壞或干擾。

- (1) [迴避]迴避完整次生林。本計畫範圍周邊的次生林能提供野生動物棲息利用的空間，在施工時，應限縮於工區範圍，保留此類型棲地以提供野生動物棲息環境。
- (2) [減輕]施工便道設置應優先規劃於既有道路開設。在規劃設計階段應盡可能考慮縮小工程影響範圍，在計畫範圍已確定的情形下，應先沿用現有道路做為施工便道，不另外開闢道路，以減少對植被的破壞，避免野生動物可利用之棲地環境減少。
- (3) [減輕]調整施工時間。計畫範圍周邊的農耕地及次生林為多數生物利用之環境，晨昏（每日 8 點前及晚上 5 點後）為野生動物活動頻繁的時段，應避免於此時段進行施工，使既有生物在施工期間，有替代之棲息及覓食環境，減輕生態干擾。

- (4) [減輕]水質的保護。施工過程中注意工程排放水及泥沙，應避免直接流入水域環境中，建議設置擋排水設施，避免造成水質汙染及濁度上升。
- (5) [減輕]維持水域環境。施工過程中應避免工程將水域放乾，以減輕對水域環境生態的衝擊。
- (6) [補償]喬木移植或補植。若移除胸高徑較大之喬木則以原生樹種補植。計畫範圍周邊的喬木若因工程施作有移除之必要，建議以林務局建議之適地適性物種為首要考量。

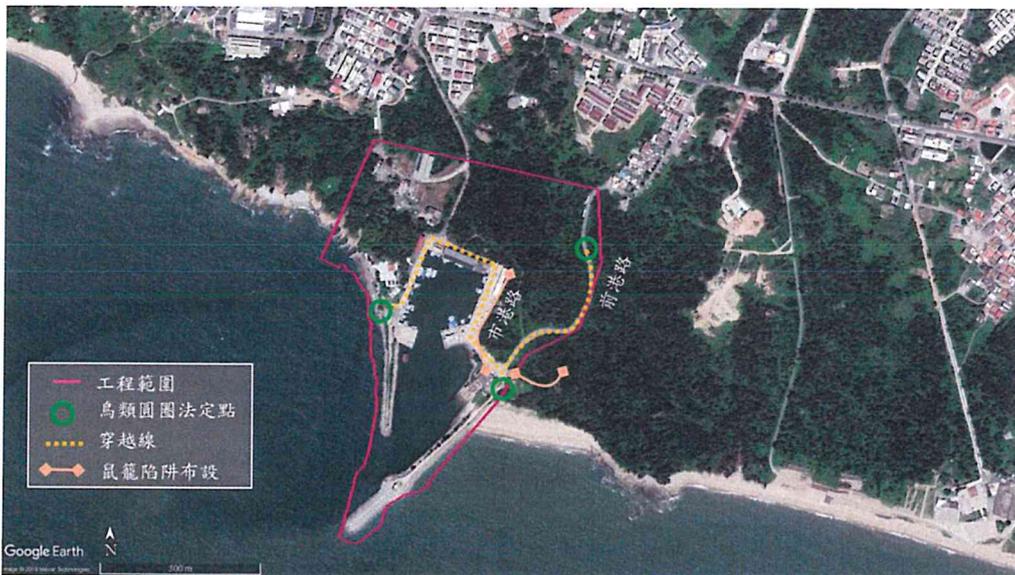
圖 11、新湖漁港水環境改善計畫範圍及調查樣點示意圖

本計畫工程施作新湖漁港位於金門東南隅料羅灣內，鄰近山外及漁村聚落，行政區屬金湖鎮新湖里(圖 11)。新湖里所屬金湖鎮轄八行政村里，位於太武南麓，東至白龍溪，西至夏興，南至南海岸北至中央公路，分為湖前、塔后、后園、漁村、新頭、林兜、信義新村七個自然村所組成，本工程生態調查將利用漁港周圍可行走之的路徑來進行。

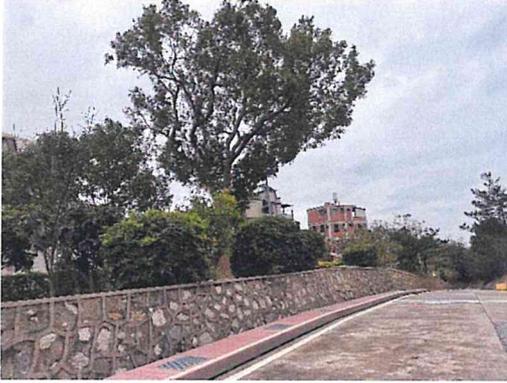
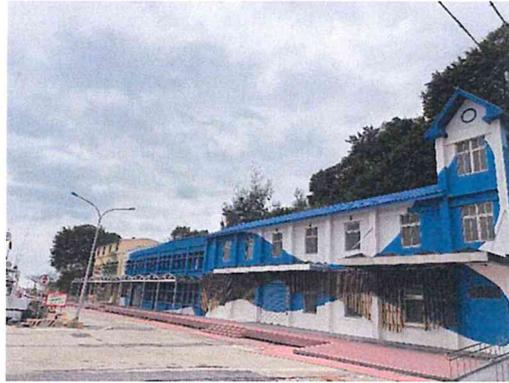
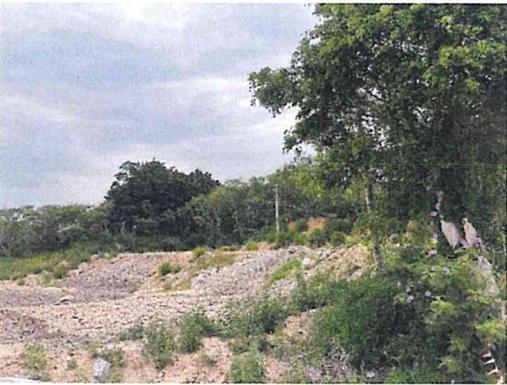
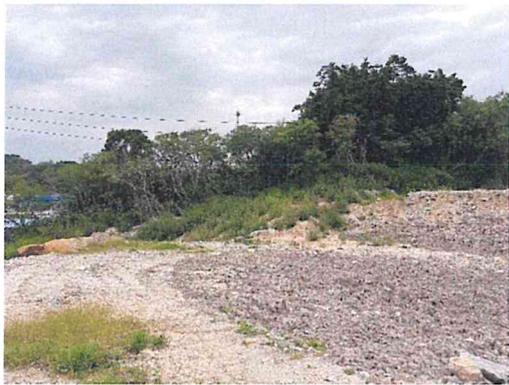
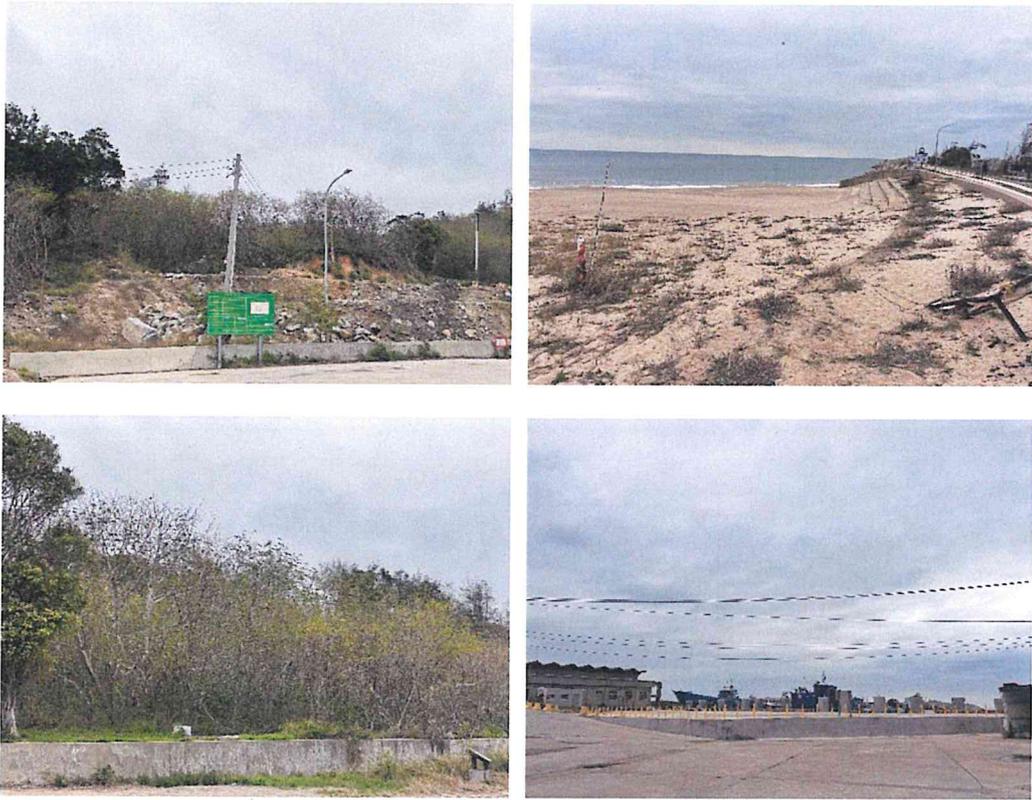
本次維管階段調查時，施工時挖設的土石堆置區目前仍呈現較為裸露的狀態，既有沙灘保持原狀未因為施工而擾動，漁港內舊有建築群及周邊範圍，主要都是水泥構造物而無太多空間可供植被生長。

說明：施工時挖設的土石堆置區目前仍呈現較為裸露的狀態，既有沙灘保持原狀未因為施工而擾動，漁港內舊有建築群及周邊範圍，主要都是水泥構造物而無太多空間可供植被生長。

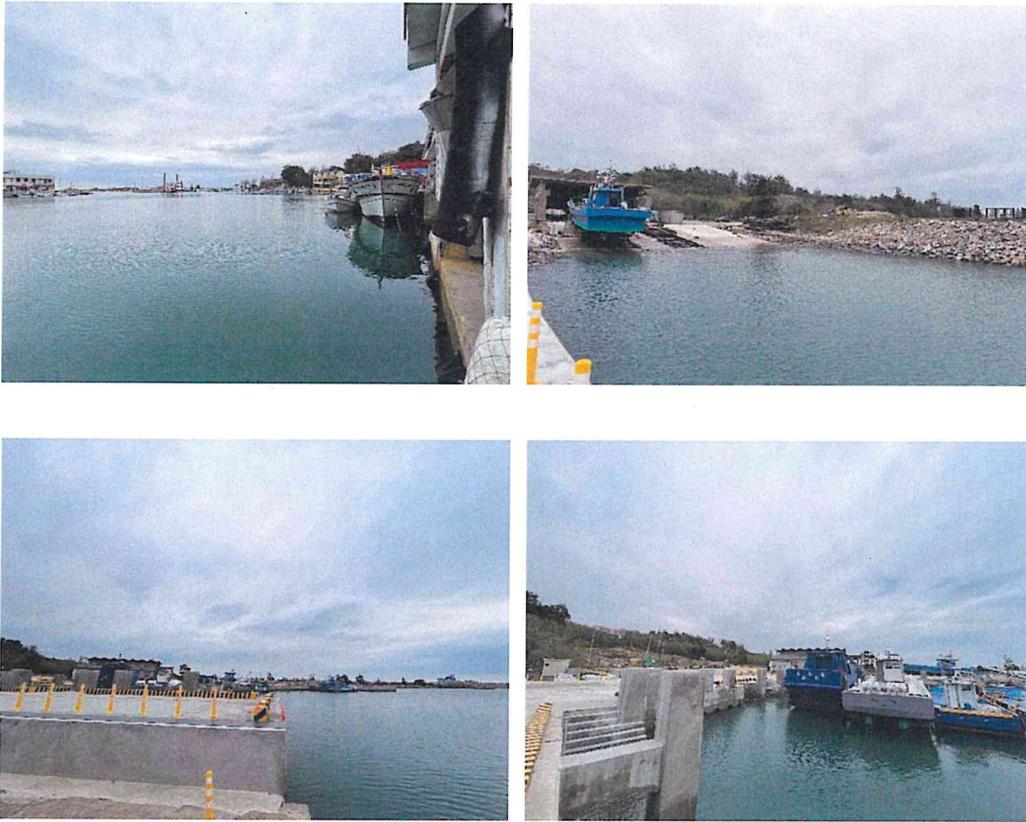
本工區水域棲地為漁港的港區，除了既有的漁港，新設置的港區也已完工，範圍內屬於人為干擾的區域，除少數海鳥如紅嘴鷗於港區內活動，較缺乏生物可利用之棲地。

說明：水域棲地為漁港，除了既有的漁港，新設置的港區也已完工。

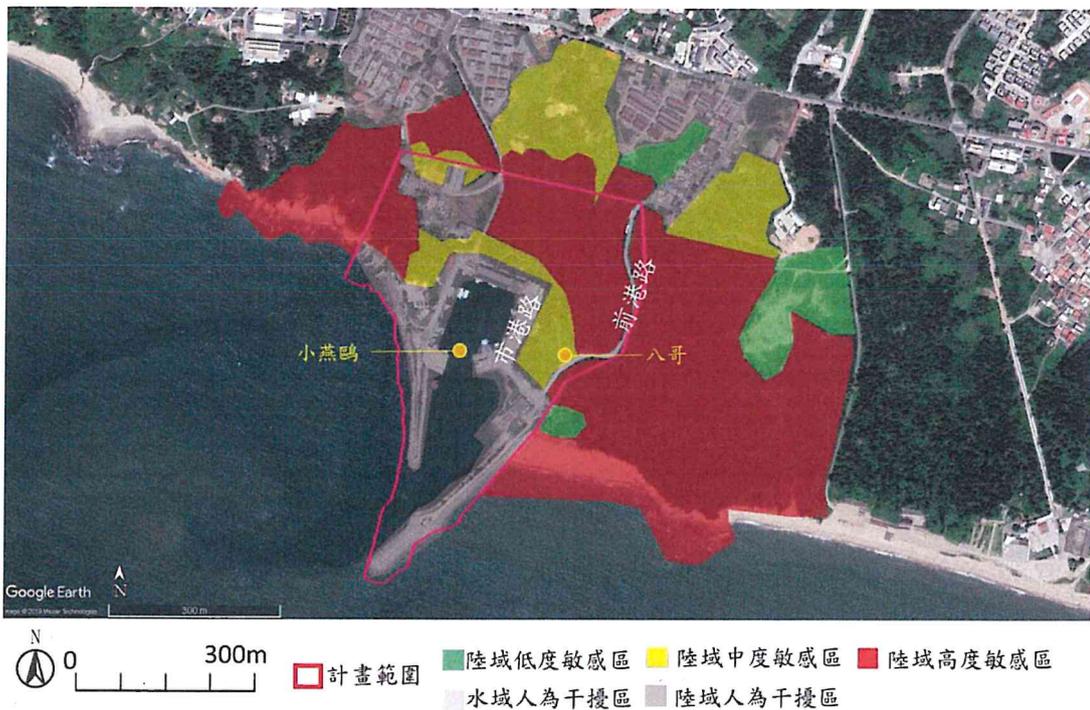
圖 12、新湖漁港水環境改善計畫範圍生態關注區域圖

計畫範圍以公園綠地為陸域低敏感區，道路及民房為陸域人為干擾區，雜木林屬於陸域中度敏感區，完整次生林、天然海岸為陸域高度敏感區，水域屬於人為干擾區的漁港。整體而言，計畫範圍有陸域中高度敏感區應避免造成破壞或干擾。

- (1) [迴避]迴避完整次生林。本計畫範圍周邊的次生林能提供野生動物棲息利用的空間，在施工時，應限縮於工區範圍，保留此類型棲地以提供野生動物棲息環境。
- (2) [減輕]施工便道設置應優先規劃於既有道路開設。在規劃設計階段應盡可能考慮縮小工程影響範圍，在計畫範圍已確定的情形下，應先沿用現有道路做為施工便道，不另外開闢道路，以減少對植被的破壞，避免野生動物可利用之棲地環境減少。
- (3) [減輕]調整施工時間。計畫範圍周邊的農耕地及次生林為多數生物利用之環境，晨昏（每日 8 點前及晚上 5 點後）為野生動物活動頻繁的時段，應避免於此時段進行施工，使既有生物在施工期間，有替代之棲息及覓食環境，減輕生態干擾。
- (4) [補償]喬木移植或補植。若移除胸高徑較大之喬木則以原生樹種補植。計畫範圍周邊的喬木若因工程施作有移除之必要，建議以林務局建議之適地適性物種為首要考量。

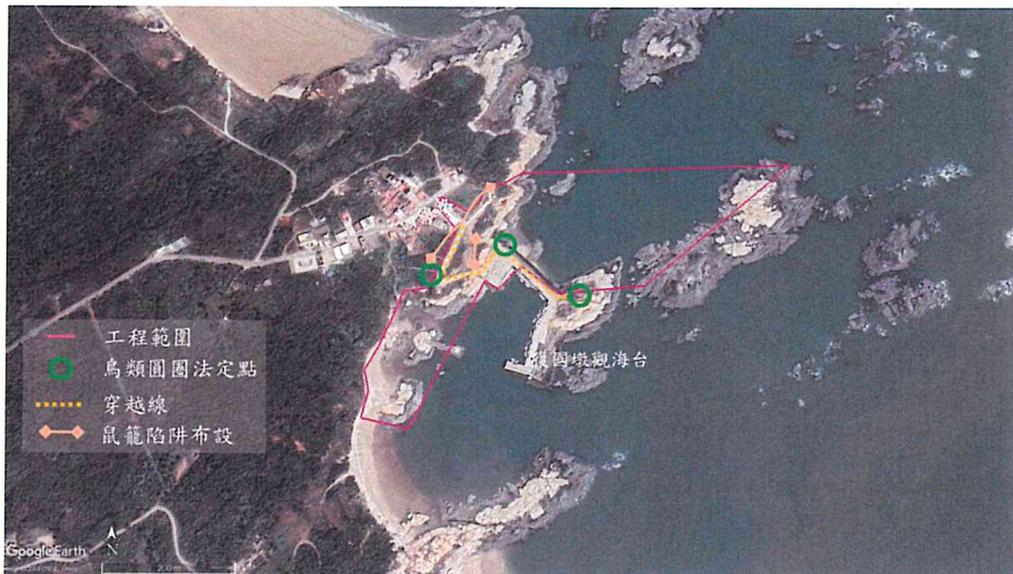
圖 13、復國墩漁港水環境改善計畫範圍及調查樣點示意圖

本計畫工程復國墩漁港位於金門東側海濱（圖 13），為金門東半部主要漁港，隔圍頭灣與大陸晉江圍頭相望。復國墩漁港為內灣型海岸，半面環山半面環海，有銳利的「刀坡」，還有目礁、尖礁、黑礁等天然礁石羅列其中，本工程生態調查將利用漁港周圍可行走之路徑來進行。

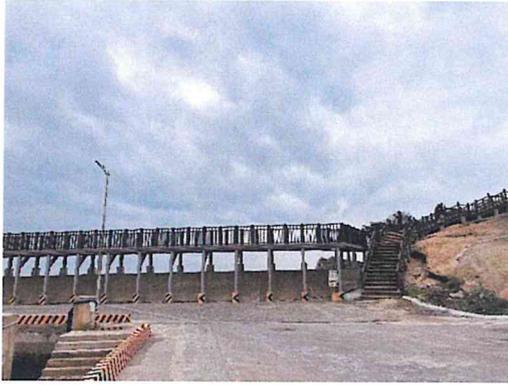
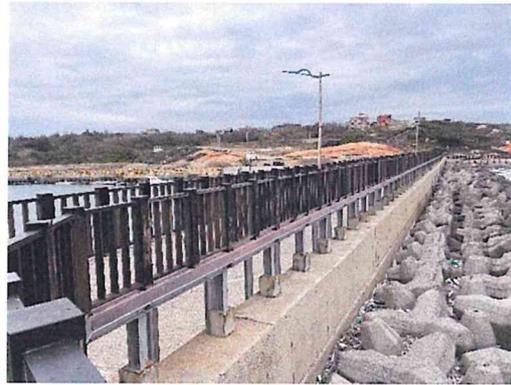
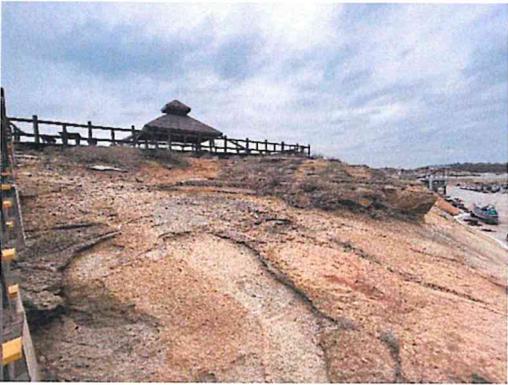
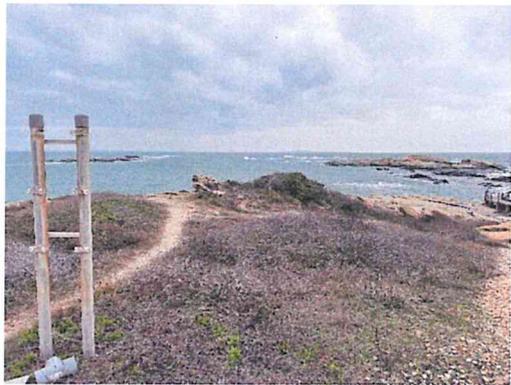
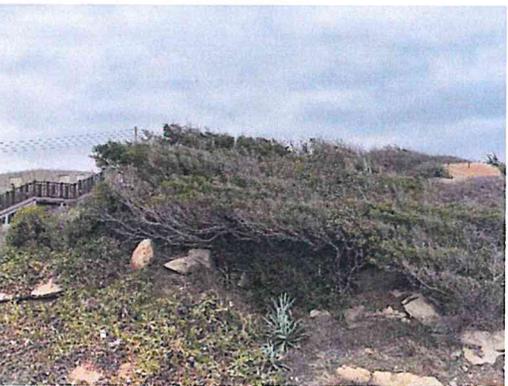
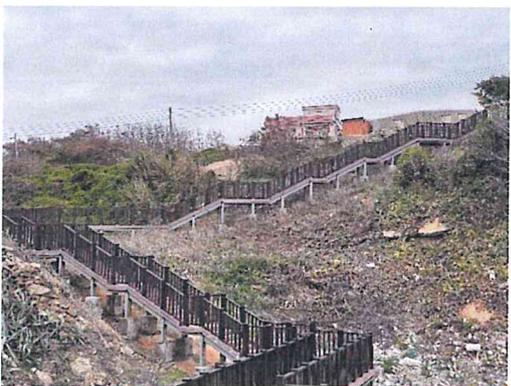
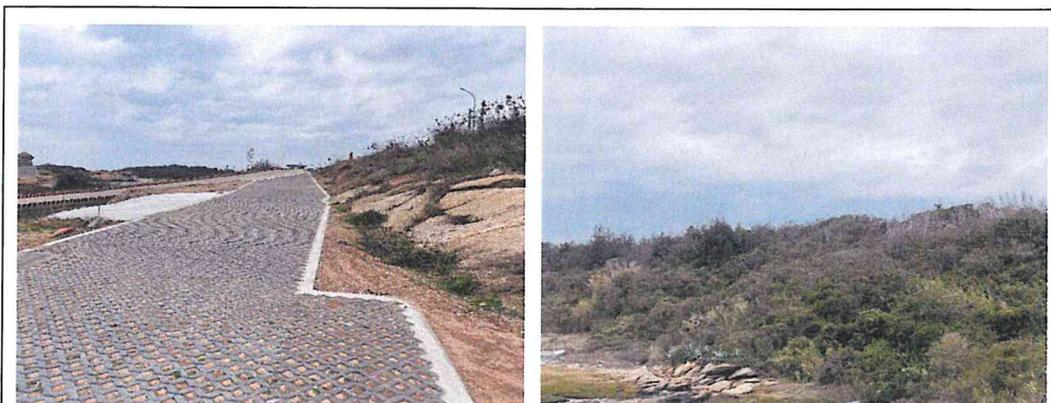
本次維管階段調查時，漁港內舊有建築群及周邊範圍，主要都是水泥構造物而無太多空間可供植被生長，岩生植被區因新設置步道穿越其中，部分植被被移除，經完工後一段時間後，現地已有部分植被恢復。

說明：漁港內舊有建築群及周邊範圍，主要都是水泥構造物而無太多空間可供植被生長，岩生植被區因新設置步道穿越其中，部分植被被移除，經完工後一段時間後，現地已有部分植被恢復。

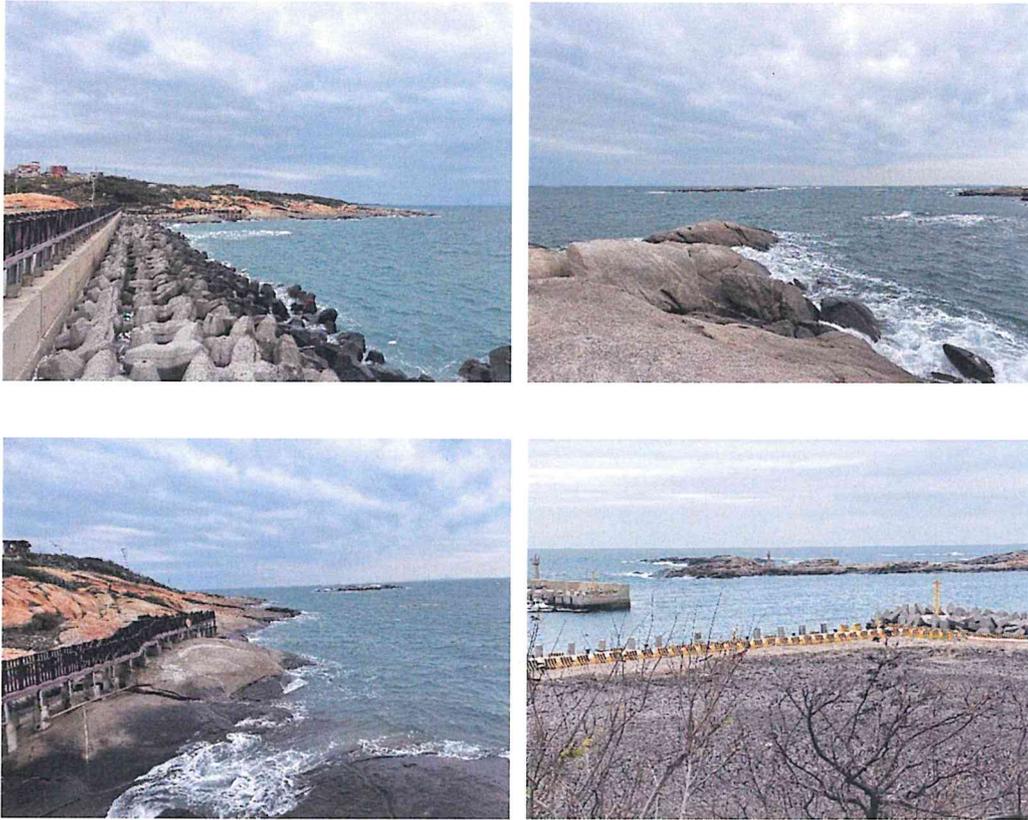
本工區水域棲地為漁港的港區，水域棲地為漁港及天然岩礁海岸，除少數海鳥如紅嘴鷗於港區內活動，較缺乏生物可利用之棲地。

說明：水域棲地為漁港及天然岩礁海岸。

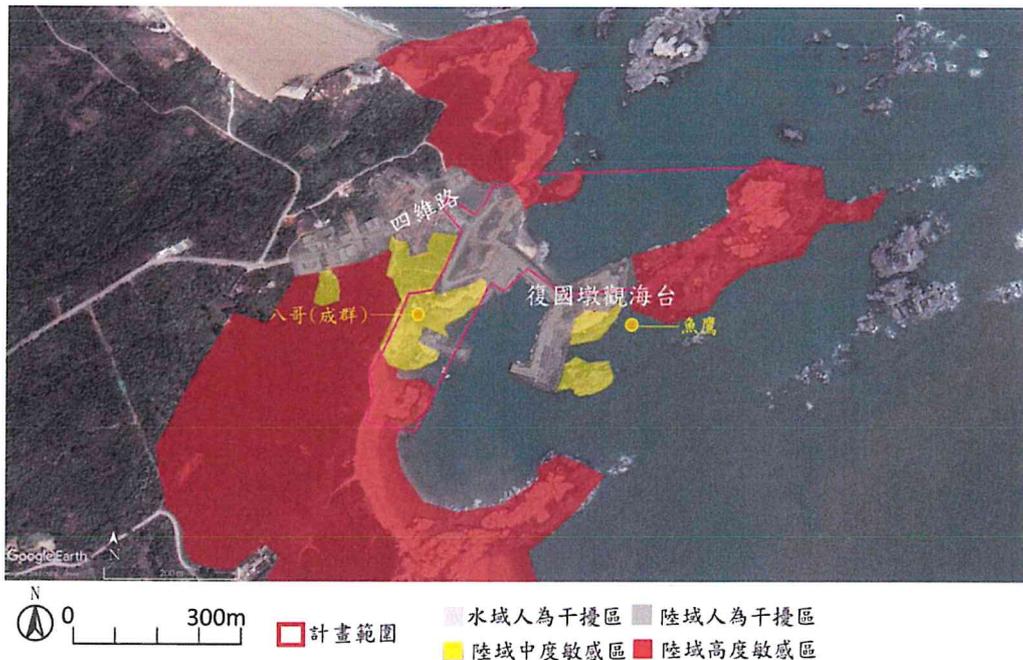
圖 14、復國墩漁港水環境改善計畫生態關注區域圖

計畫範圍以岩生植被區為陸域中度敏感區，道路及漁港為陸域人為干擾區，完整次生林、天然海岸為陸域高度敏感區，漁港水域屬於人為干擾區的環境。整體而言，計畫範圍有陸域中高度敏感區應避免造成破壞或干擾。

- (1) [迴避]迴避完整次生林。本計畫範圍周邊的次生林能提供野生動物棲息利用的空間，在施工時，應限縮於工區範圍，保留此類型棲地以提供野生動物棲息環境。
- (2) [迴避] 天然礁岩潮間帶生態的迴避。港區周邊有天然礁岩地形及灘地，屬於高敏感區域，施工應避免機具或資材等堆置其上，減少干擾或汙染的程度，區域內的潮間帶生態應謹慎避免施工干擾，減少人為設施，盡量維持現有棲地原貌。
- (3) [縮小]岩生植被帶的保留。岩生植被生長不易，若新設步道或其他設施應減少植被被清除的範圍，若因施作之必要而清除植被，應以最小可施作的範圍為原則，以減少對植被的破壞。
- (4) [補償]喬木移植或補植。若移除胸高徑較大之喬木則以原生樹種補植。計畫範圍周邊的喬木若因工程施作有移除之必要，建議以林務局建議之適地適性物種為首要考量。
