# 「東港溪新園堤防上游右岸港西段改善工程」

## 1.2 工程概況

## 第二章 執行成果

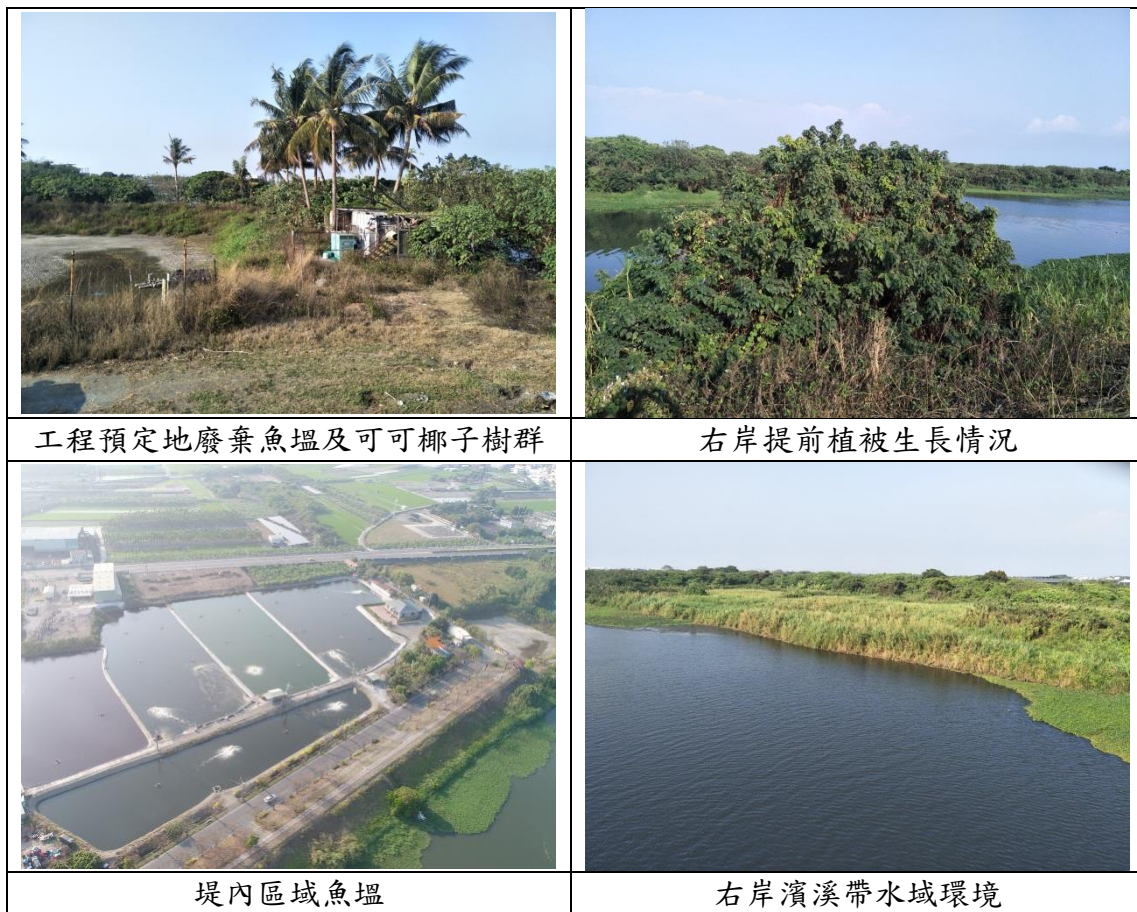
圖 1-1 東港溪新園堤防上游右岸港西段改善工程環境照

本案位於屏東縣新園鄉，主要工程項目為新建護岸，為東港溪水系，工程區域下游近河海口範圍，工程區域左右案皆已有水泥護岸，右岸堤內多為魚塢，道路兩側種植行道樹，堤坡及堤前則由草生地覆蓋，工程預定地則多由草生地環境覆蓋，部分人為干擾後的荒地、廢棄魚塢組成，左岸堤外及上游河島區域因人為干擾較少，可以發現中白鷺、黃頭鷺、紅冠水雞成群活動，環境照如圖 1-1 所示。工程初步平面設計圖如圖 1-2 所示。

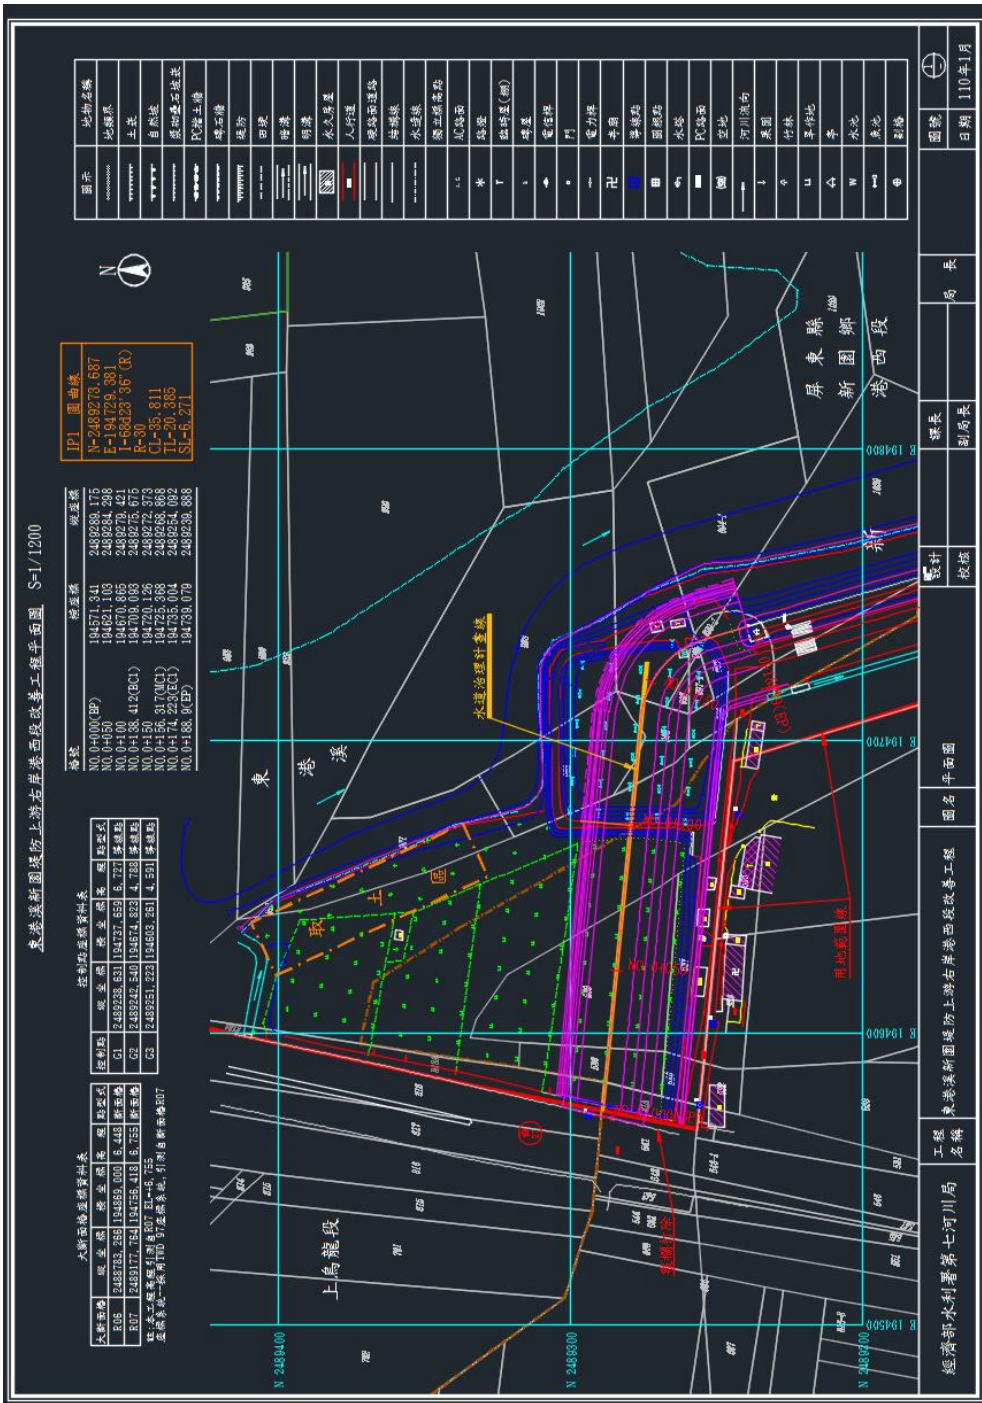
圖 1-2 東港溪新園堤防上游右岸港西段改善工程初步平面設計圖

工程名稱	東港溪新園堤防上游右岸港西段改善工程	
圖名	平面圖	
設計	總長	副長
校核		
圖號	日期	110年1月

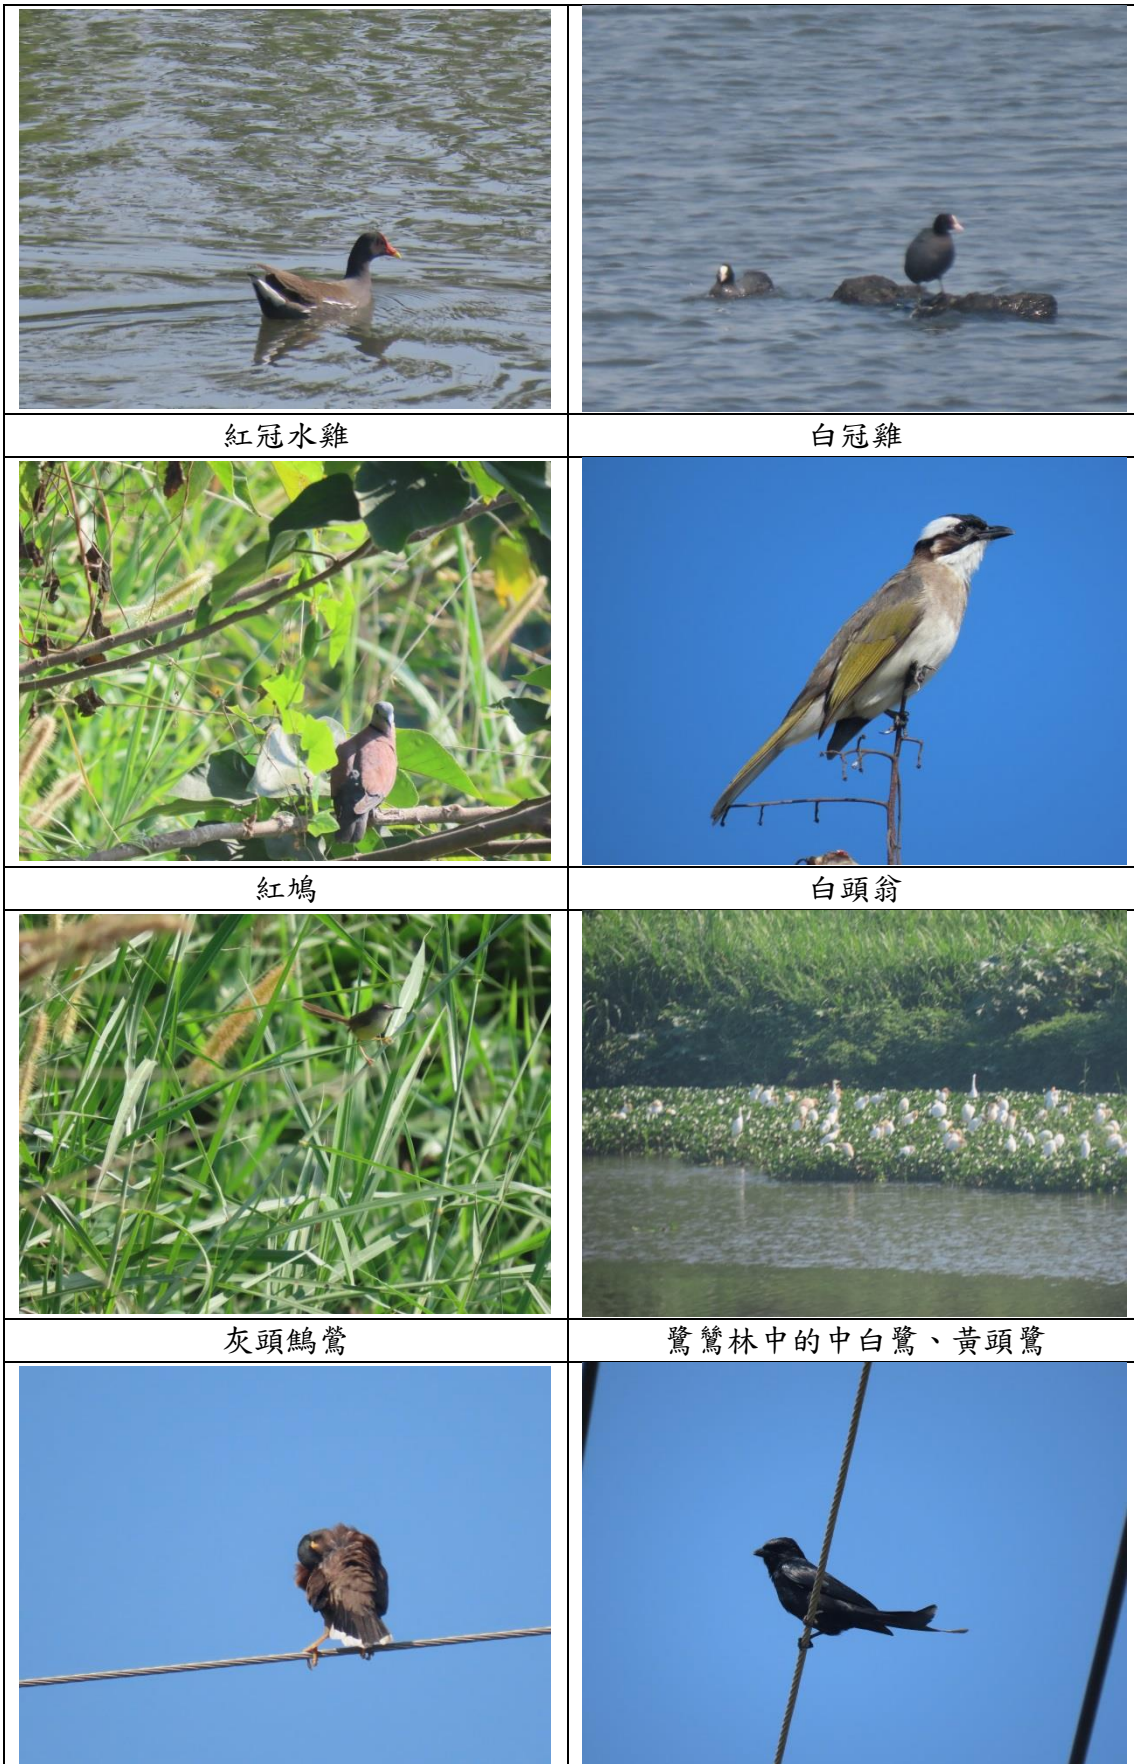
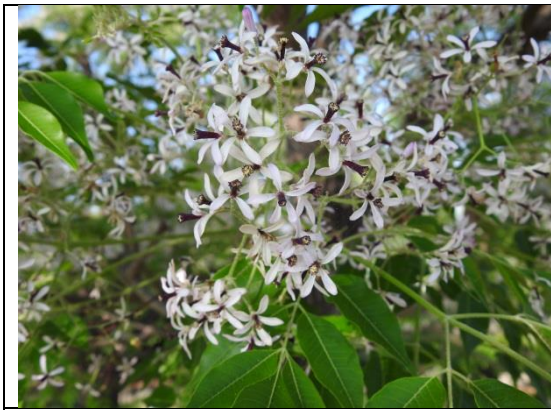
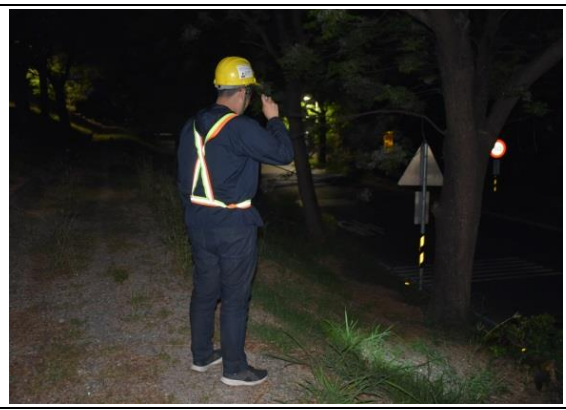
圖 2-1 東港溪新園堤防上游右岸港西段改善工程工作及生物照

東港溪新園堤防上游右岸港西段改善工程生態調查所記錄之照片，如圖 2-1 所示。

<p style="text-align: center;">家八哥</p>  	<p style="text-align: center;">大卷尾</p>  
<p style="text-align: center;">臭鼬</p>  	<p style="text-align: center;">多線真稜蜥</p>  
<p style="text-align: center;">斑龜</p>  	<p style="text-align: center;">南蛇</p>  
<p style="text-align: center;">臺江擬鰕虎</p>  	<p style="text-align: center;">長額米蝦</p>  
<p style="text-align: center;">青紋細蟪</p>	<p style="text-align: center;">人為栽植的蘭嶼羅漢松</p>

堤頂喬木-苦楝

夜間兩棲、爬蟲類調查

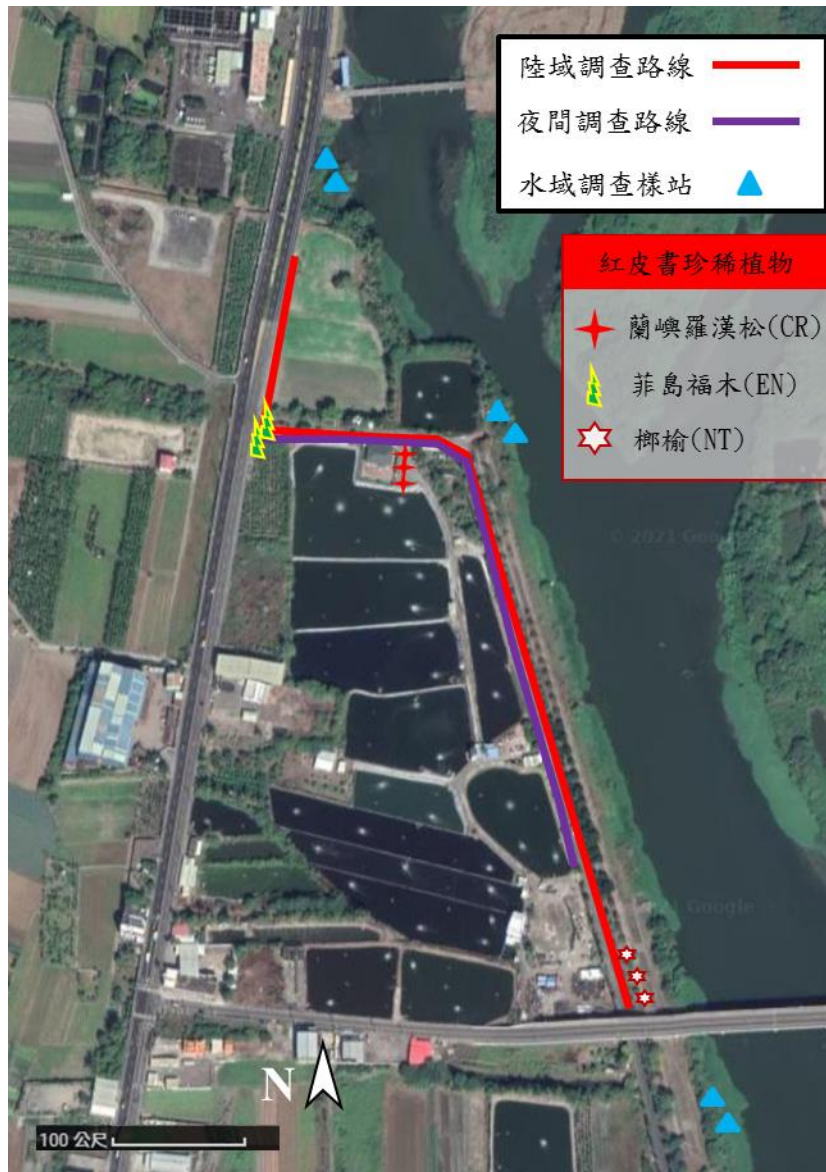
圖 2-2 東港溪新園堤防上游右岸港西段改善工程物種位置、調查樣站及路徑

本工區陸域調查重點區域分為，。調查物種位置、樣點、路徑位置如圖 2-2 所示。

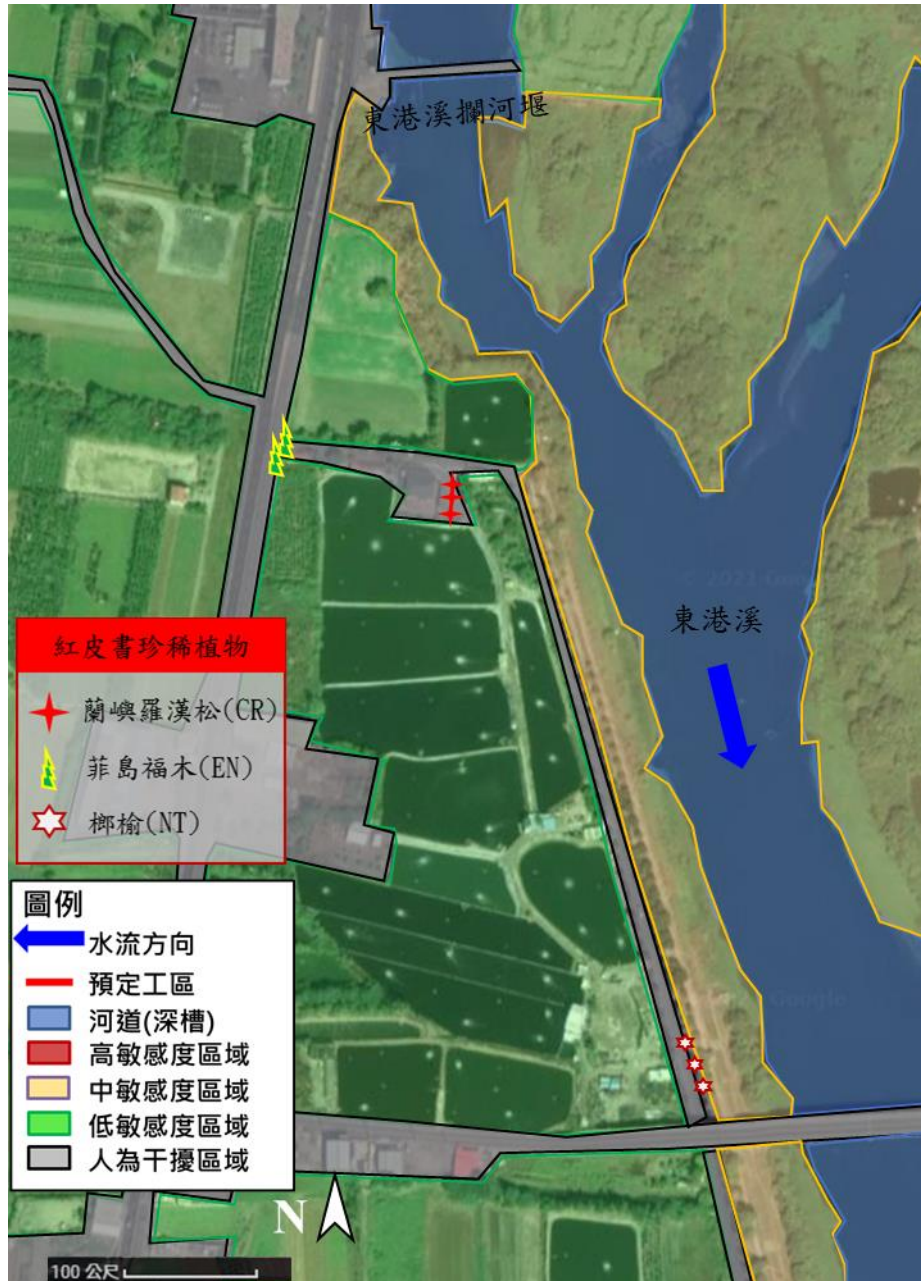
圖 2-3 東港溪新園堤防上游右岸港西段改善工程生態關注圖

依據核定階段初步區域劃分，後經規劃設計階段調查重點及資料盤點，總體劃分與核定階段相同，魚塭、農田劃設為低敏感度區域，堤外濱溪帶因為鷺科、鸕鶿科、雁鴨科、秧雞科擬類重要棲地，故劃設為中度敏感區域，其中紅皮書珍稀樹種皆為人為種植，且工程並未直接影響。本次關注圖如圖 2-3 所示。

- (一) 工程可能影響部分濱溪環境，並且造成部分陸域廊道受阻。
- (二) 工程區域調查到許多水禽類，工程的噪音可能對其造成驅離的效果，導致此區域鳥類生存壓力上升。
- (三) 工程機具易造成揚塵，可能造成道路兩側區域植被生長受影響。
- (四) 施工便道若經生態敏感區域或綠覆蓋區域，將影響濱溪環境的生物利用及綠覆蓋率。

- (一) 「迴避」：本案水棲鳥類資源豐富，若施工時發出噪音太大，容易遭成驅離的效果，因此工程應迴避靠近水域環境。
- (二) 「迴避」：妥善安排工程施作時間，避免晨昏時段野生動物活動旺盛期間施工。
- (三) 「縮小」：濱溪帶植被不應全數移除，保留部分濱溪植被提供鳥類、爬蟲類、哺乳類躲藏。
- (四) 「減輕」：設置施工便道、臨時置料區應優先使用既有道路或施工便道，新闢施工便道以草生地或裸露地環境為主，以干擾最少植被範圍為原則劃設，減少植被遭移除之面積，並禁止工程擾動施工邊界外之區域。
- (五) 「減輕」：本次調查發現許多爬蟲類於此活動，新設堤坊應以緩坡化、粗糙化設計，並考慮設置生物通道以利攀附性較差的野生動物使用，如南蛇、斑龜，避免阻斷生物廊道。
- (六) 「減輕」：施工期間將遺留之民生及工程廢棄物集中處理，並帶離現場。

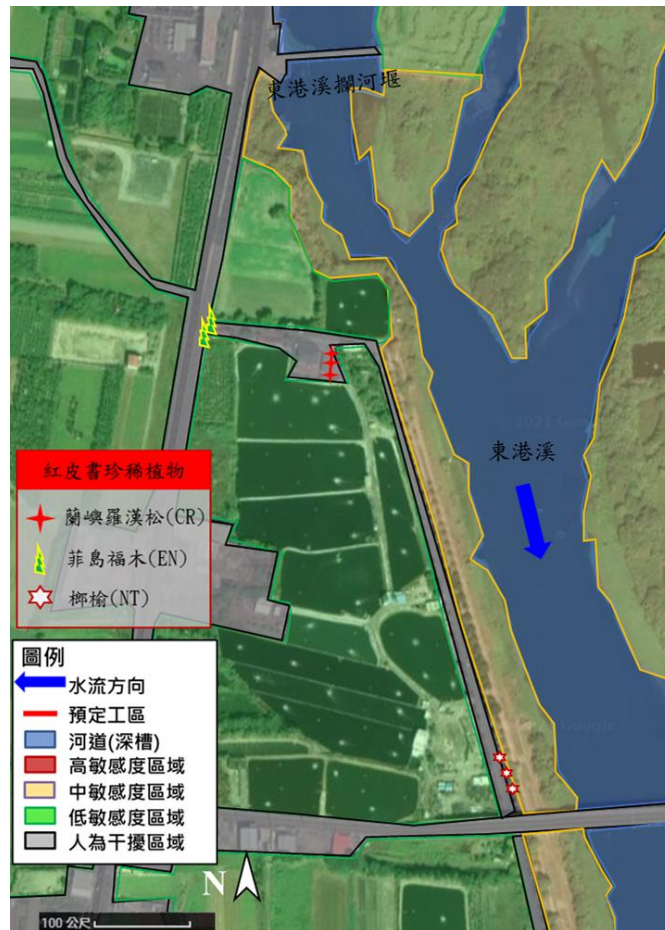
工程名稱	東港溪新園堤防上游右岸港西段改善工程		填表日期	民國 110 年 3 月 22 日	
評析報告是否完成下列工作	■由生態專業人員撰寫、■現場勘查、■生態調查、■生態關注區域圖、■生態影響預測、■生態保育措施研擬、■文獻蒐集				
1.生態團隊組成：須組成具有生態評估專業之團隊，或延攬外聘專家學者給予協助。應說明單位/職稱、學歷/專業資歷、專長、參與勘查事項					
單位/職稱	姓名	負責工作	學歷	專長	
顧問	曾 O 賢	協助生態檢核	台灣大學動物學博士	魚類學、河川生態學	
顧問	林 O 忠	協助生態檢核	成功大學水利及海洋工程學系研究所	景觀綠美化、水土保持	
逢甲大學水利發展中心	陳 O	生態檢核	中興大學分子生物學碩士	鳥類調查、魚類調查、生態檢核	
逢甲大學水利發展中心	江 O 猶	生物檢核	中興大學森林系碩士	植物調查、生態檢核	
逢甲大學水利發展中心	曾 O 翔	生態檢核	逢甲大學環境工程與科學學系碩士	鳥類調查、生態檢核	
2.棲地生態資料蒐集： 本計畫蒐集鄰近相關資料，包括高屏溪情勢調查-新發大橋樣站、台灣動物多樣性網站(屏東縣新園鄉+網格標號=2720-04-01-01)、e-brid 等					
3.生態棲地環境評估：本案於東港溪右岸進行施作，因鄰近濱溪環境，亦接近出海口，為水禽類棲息環境，其中河島、高灘地為重要生態資源					
特殊物種	於調查未發現保全物種，唯部分人家所種植樹種為紅皮書匡列樹種。				
現地環境描述	為東港溪水系，工程區域下游近河海口範圍，工程區域左右案皆已有水泥護岸，右岸堤內多為魚塭，道路兩側種植行道樹，堤坡及堤前則由草生地覆蓋，工程預定地則多由草生地環境覆蓋，部分人為干擾後的荒地、廢棄魚塭組成，左岸堤外及上游河島區域因人為干擾較少，可以發現中白鷺、黃頭鷺、紅冠水雞成群活動				
4.棲地影像紀錄：參閱 1.2 章					
5. 生態關注區域說明及繪製：

生態關注區域	生態保全對象	影響預測	生態保育策略		保育後果評估
			是否迴避	(填否者，請說明保育策略)	
濱溪植被帶	濱溪植被	工程取土、施作勢必影響濱溪環境之綠覆蓋	<input type="checkbox"/> 是 <input checked="" type="checkbox"/> 否	<input checked="" type="checkbox"/> 縮小 <input type="checkbox"/> 減輕 <input type="checkbox"/> 補償	不全數移除，提供動物躲藏及區域植被拓殖。
