一、林邊排水水質自然淨化工程-林邊排水水質自然淨化處理場域規劃設計

(一) 環境概述

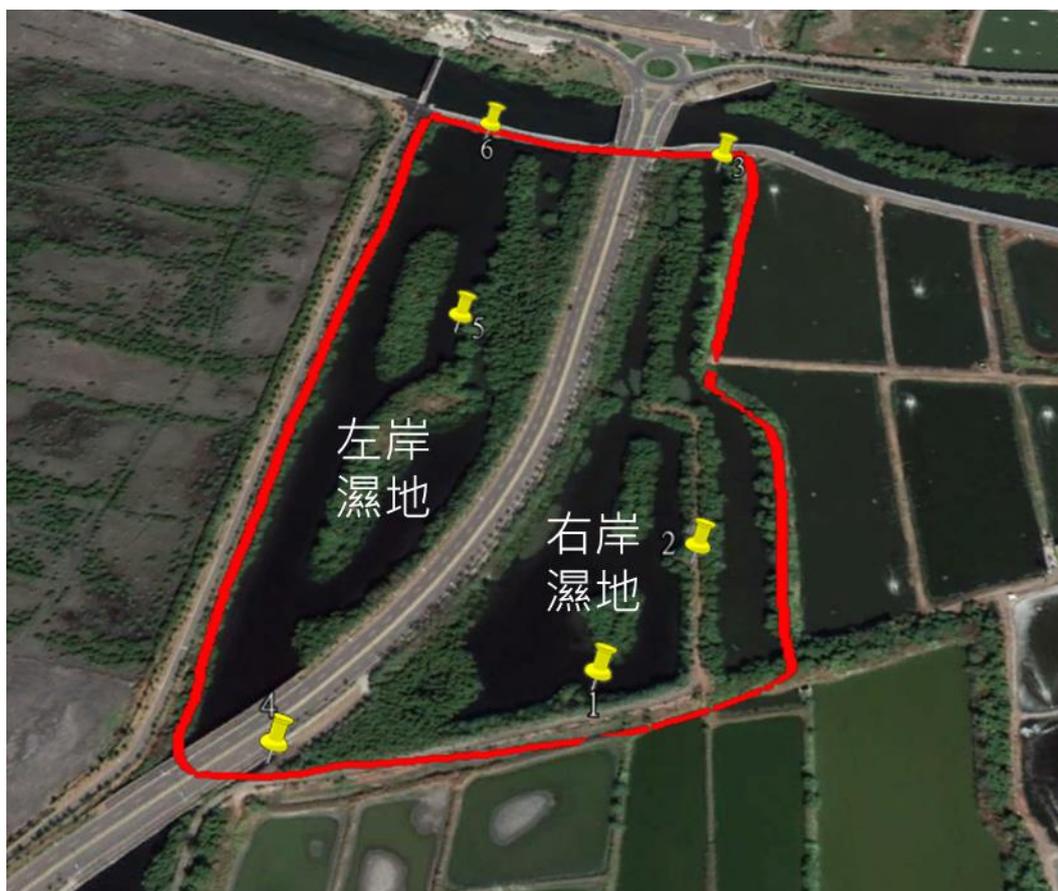
圖 4-1 林邊排水水域調查樣站分布圖

本案生態檢核之生態調查區域包含右岸濕地(樣站 1 至 3)與左岸濕地(樣站 4 至 6)分布圖如圖 4-1 所示，以下述方法進行調查：(1)拋網法：使用網目 3 分、長度 12 尺之拋網進行採集，每樣站採集進行 5 次拋網作為定量標準；(2)蝦籠誘捕法：使用口徑 12 公分、長 35 公分之蝦籠於每個樣站布置 3 個作為定量標準，置入餌料後於隔天進行採集；(3)手撈網採集法：以網目 0.5 公分之手撈網進行採集；(4)垂釣法：以磯釣方式與水上浮具垂釣；(5)目視調查法：在日間與夜間於浮具或岸上以目視方法辨識動物種類與數量；(6)篩網法：

- (3) 「補償」：紅樹林為生長快速的植物群，只要臨水處沒有被開發、水域也未被嚴重汙染，紅樹林皆會自然生長、覆蓋過去。因此在水體流通性較佳的左岸，應無必要營造環境來補償。然而，在右岸，建議於右岸北側「樣站 3」處開一個水門或渠道(比照左岸北側「樣站 6」處)(詳如圖 4-1)，右岸南側也開一個水門或渠道，以增加水域與其生物的流通性，進而增加生物活動範圍來做為補償。

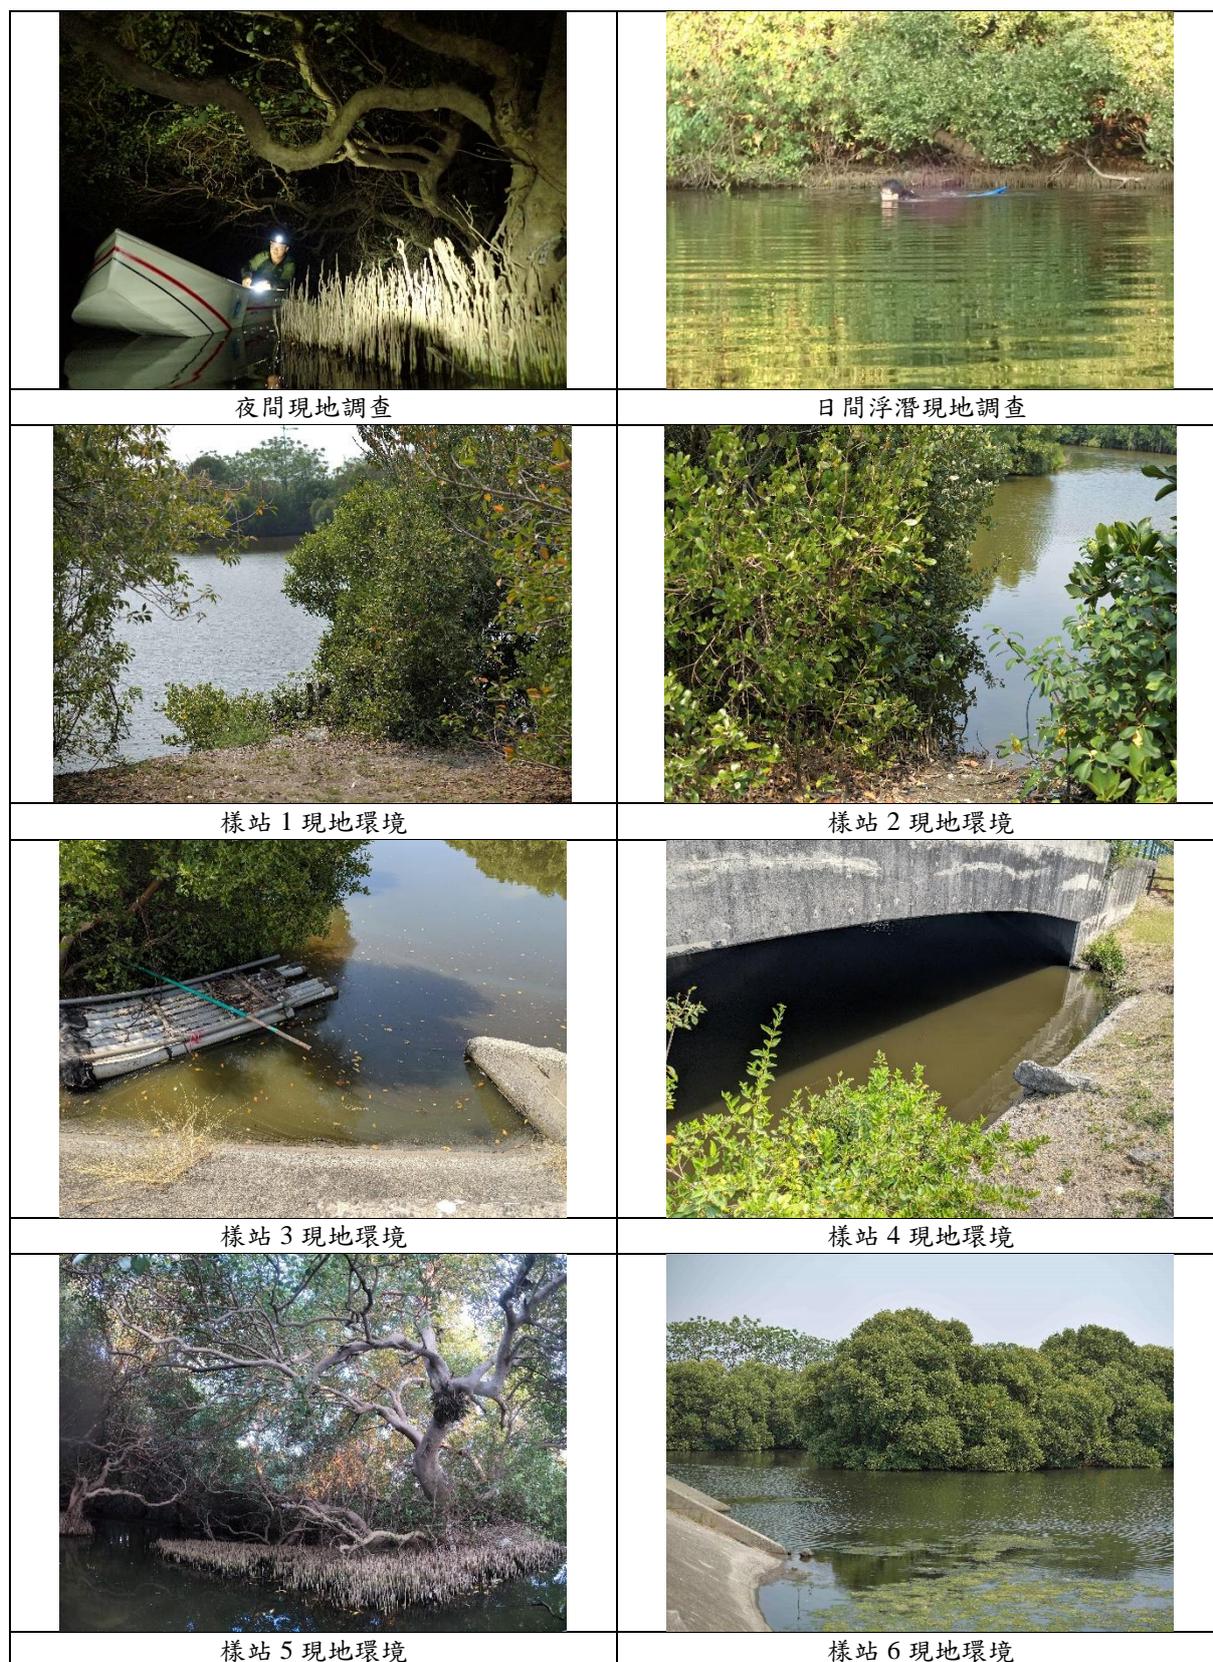
圖 4-2 林邊排水環境工作圖

本案調查環境、生物及工作照如圖 4-2~圖 4-4 所示。

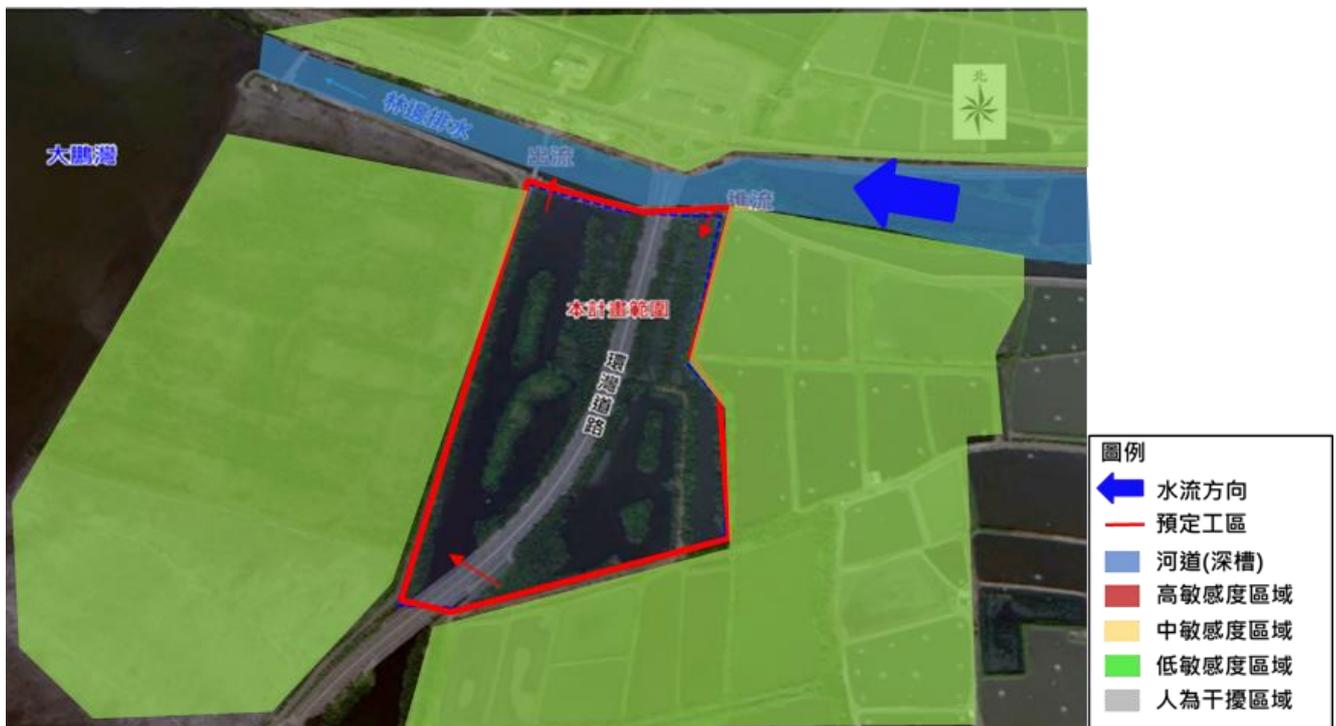
圖 4-5 林邊排水水質自然淨化處理場域生態關注圖

本計畫預定工區範圍附近皆為魚塭與種植，因此劃設為低度敏感區，生態關注圖如圖 4-5 所示。
