# 新店溪左岸太平堤防改善工程

## 施工中說明暨生態檢核工作坊

## 新店溪左岸太平堤防改善工程

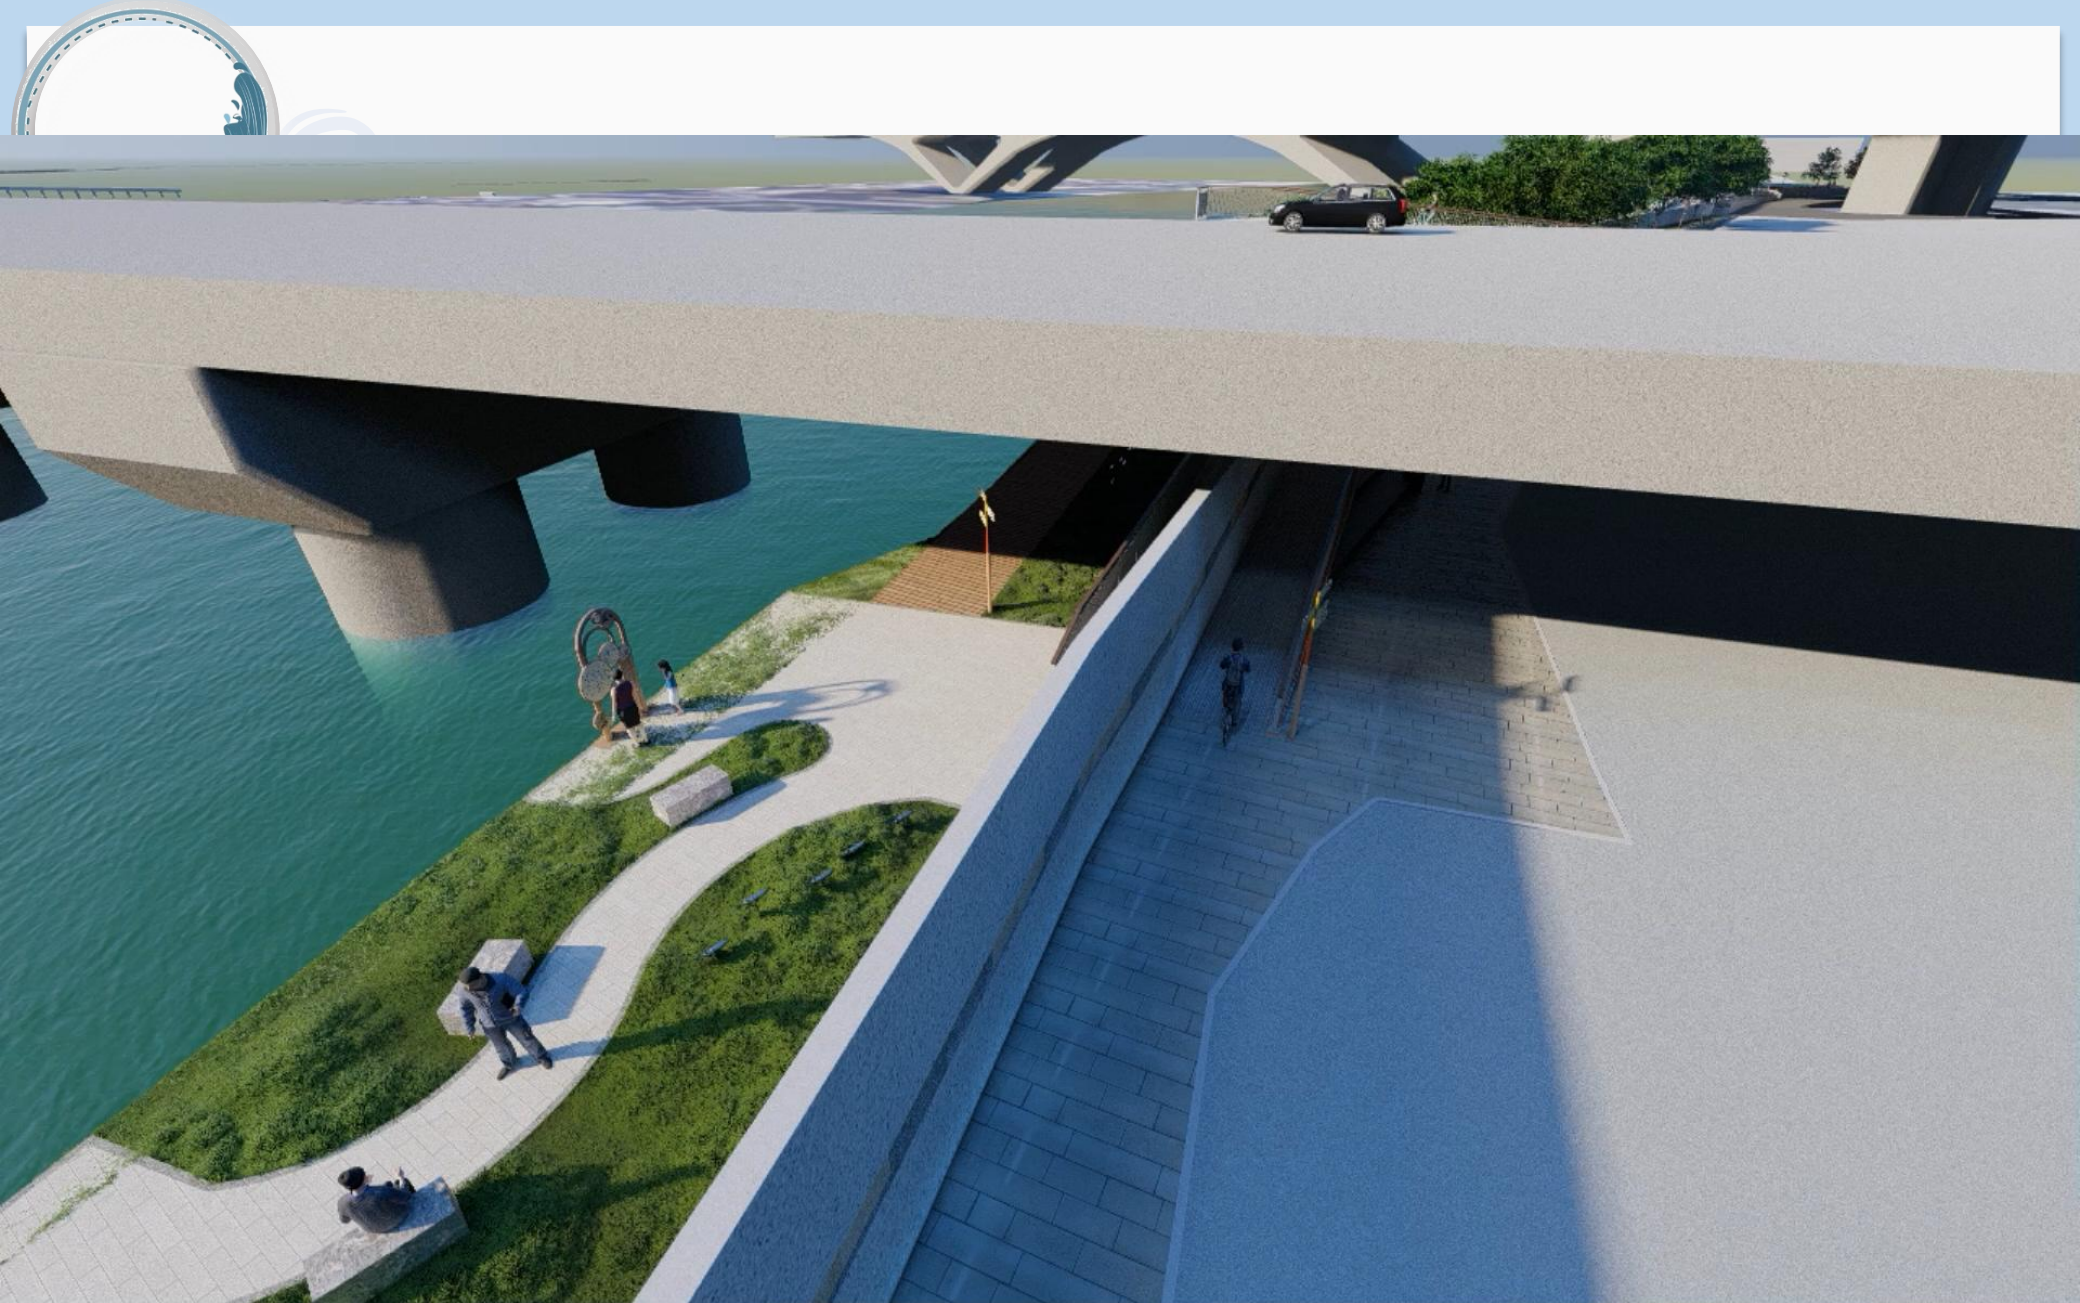
- 全段防洪標準以滿足公告治理計畫之**計畫堤頂高**為主。
- 為滿足防洪標準，全段配合地形、周邊設施採不同形式執行：
  - ① **植筋加高段**：延伸碧潭堰下方游約32.4m，既有防洪牆植筋加高。
  - ② **新設防洪牆段**：以垂直防洪牆加高，總長約243m。
  - ③ **土方培厚段**：腹地較大，採大**緩坡填土**並輔以花台或矮墩達到防洪標準。
  - ④ **防洪矮墩段**：主要以人行道沿線採回填土方緩坡後，以**矮墩取代欄杆設施達到標準**。

### 1 植筋加高段

### 2 新設防洪牆段

### 3 土方培厚段

### 4 防洪矮墩段

計畫堤頂高  
22.23

計畫堤頂高  
22.23~22.5

計畫堤頂高  
22.5~22.77

計畫堤頂高  
22.77~23.5

計畫堤頂高  
23.5

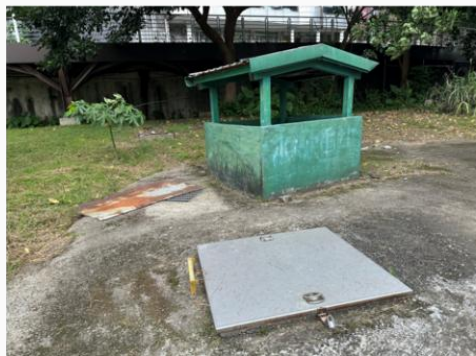
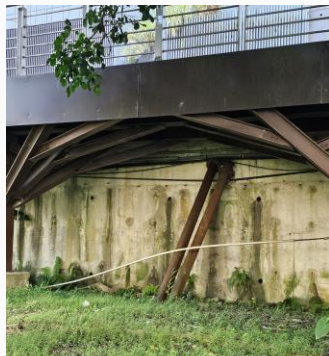
- **檢修通道擋牆**：配合大坪頂自助會及社區用水設施保留，保護既有水管設施。

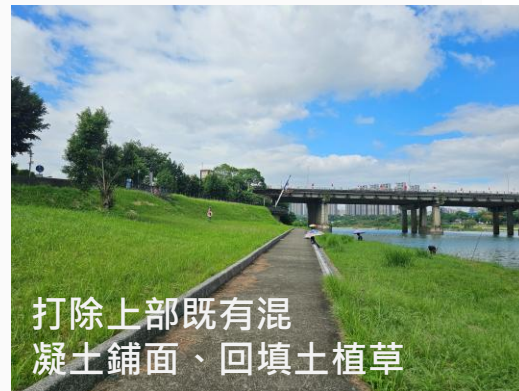
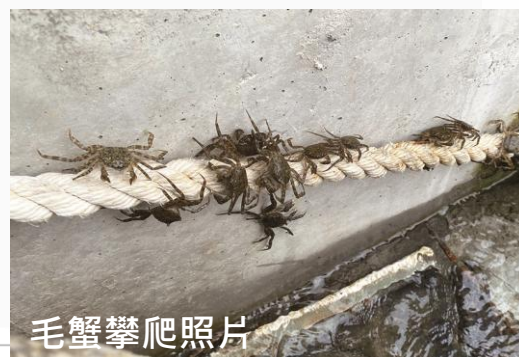
既有低水護岸  
上部鋪面打除

- **減少既有水泥設施**：敲除既有低水護岸上部鋪面，再利用碎粒料填裝於石籠內。
- **增加多孔隙地貌及植生廊道**：以複層植栽、石籠、漿拋塊石等營造帶狀多孔隙空間、供生物爬行躲藏及覓食。
- **延續毛蟹縱向路徑-毛蟹通道**：分為碧潭堰壩體（**攀繩段**）-鉤環固定麻繩及既有結構至濱溪帶土坎（**浮筏段**）-採**浮筏式水耕植栽槽帶**。
