# 「113 年度隘寮溪排水新月橋段歲修工程」

## 施 工 階 段 生 態 檢 核 執 行 計 畫 書

主辦機關：經濟部水利署第三河川分署

執行單位：冠寶營造有限公司

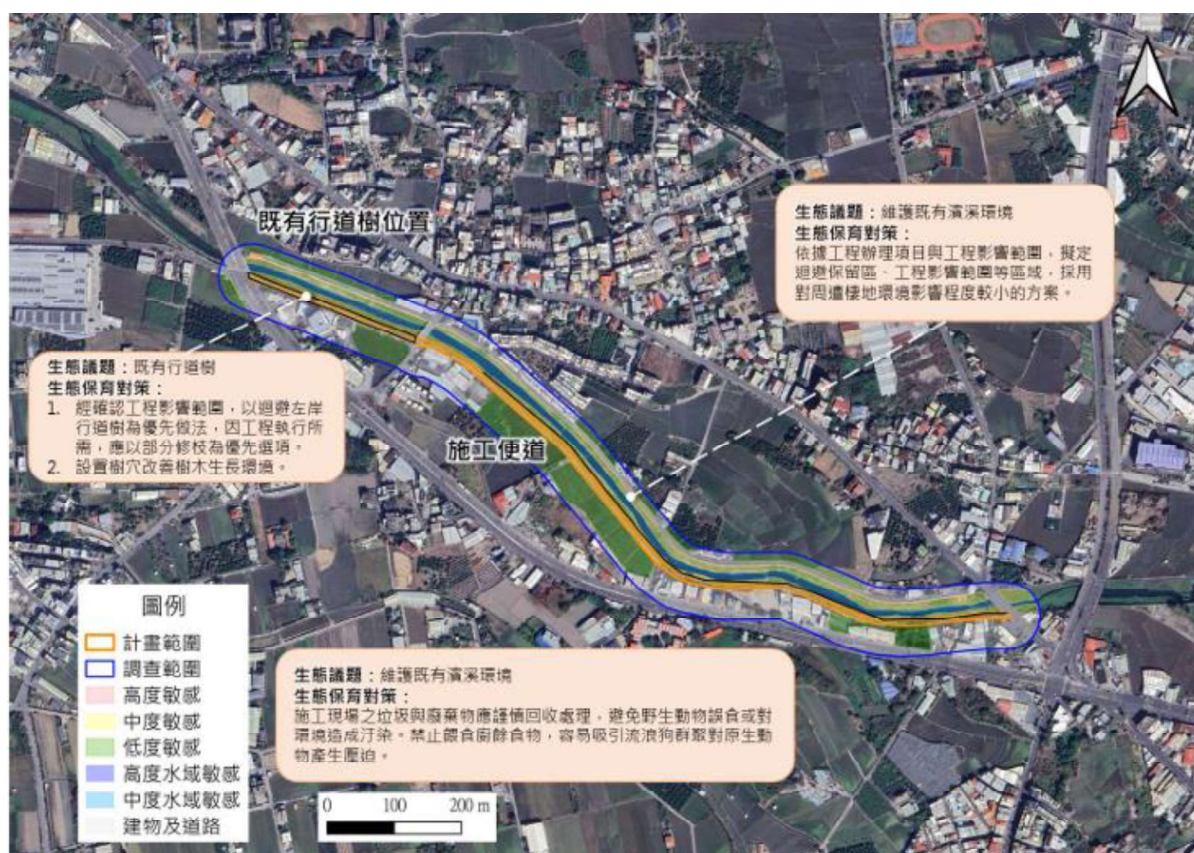
圖 2-1 計畫區生態關注區域圖

表 2-3 所示)繪製生態關注區域圖，繪製結果如圖 2-1 所示。其中周邊天然林定義為高度敏感區，高灘地定義為中度敏感區，周邊農耕地定義為低度敏感

區，建物及道路定義為人為干擾區，以利後續工程施作及未來施工時便於工程單位參考及迴避。

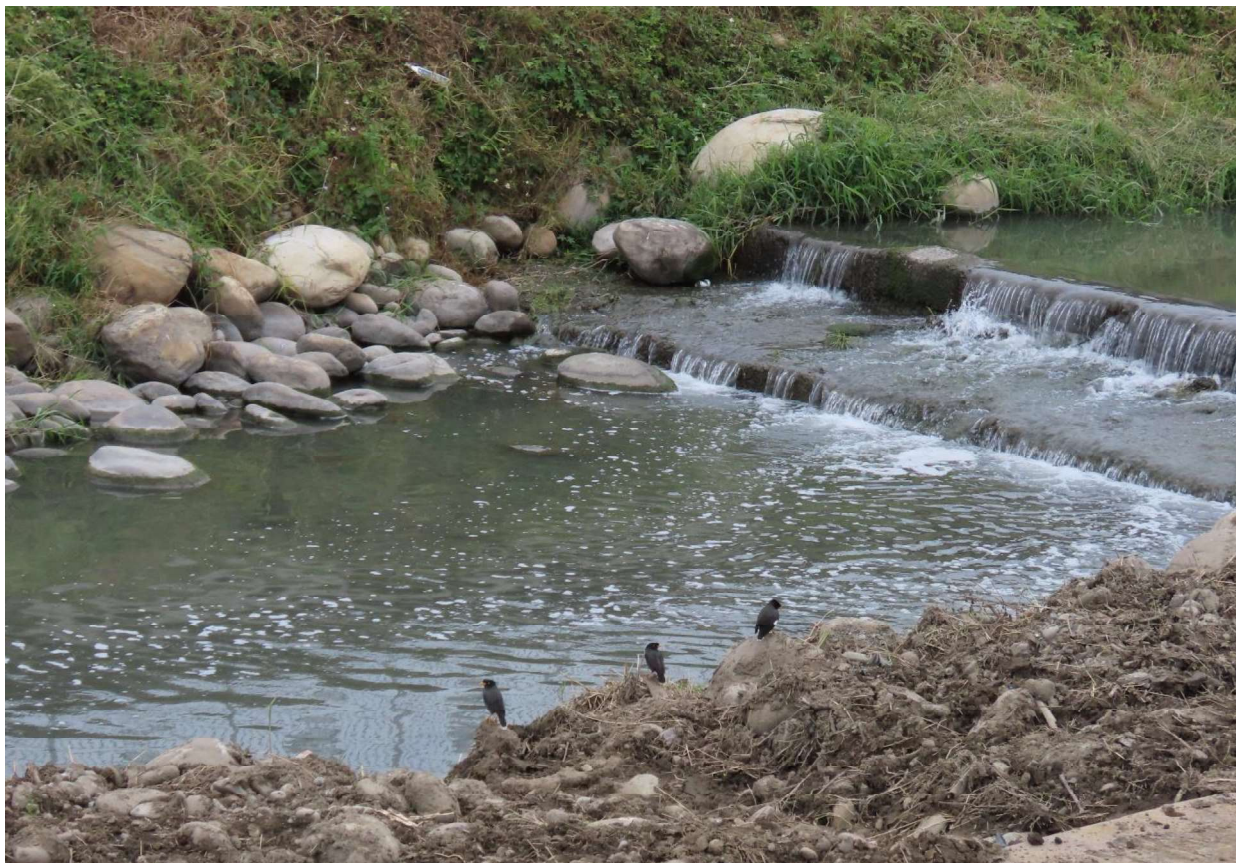
圖 3-1 溪流兩側高灘地

本計畫預計於 114 年 02 月辦理一次生態檢核教育訓練，宣導本計畫生態保育對策執行原則，協助施工單位清楚瞭解生態保全對象(右岸灘地)及生態異常狀況處理流程，計畫區旁環境照如圖 3-1 所示。
