本次期末報告為第 4 次派工，執行範圍為「三芝區八連溪青溪橋至無名橋段左岸護岸改善工程」。本次於此工程辦理提報階段之生態檢核作業，包含蒐集生態調查資料、制定生態保育原則、繪製生態關注區域、民眾參與及資訊公開等工作項目。

本案計畫範圍位於新北市三芝區八蓮溪青溪橋 6K+412 至無名橋 5K+629 段。本案工程內容為八蓮溪左岸既有護岸修復，依據治理計畫及現況河道位置設置河川左岸護岸結構，改善八蓮溪左岸護岸老舊損壞情形，加強周邊防汛功能護岸採生態工法以砌石方式堆砌，營造出友善自然之河川環境。

## 第四章 「三芝區八蓮溪青溪橋至無名橋段左岸護岸改善工程」生態檢核報告(工程計畫核定階段)

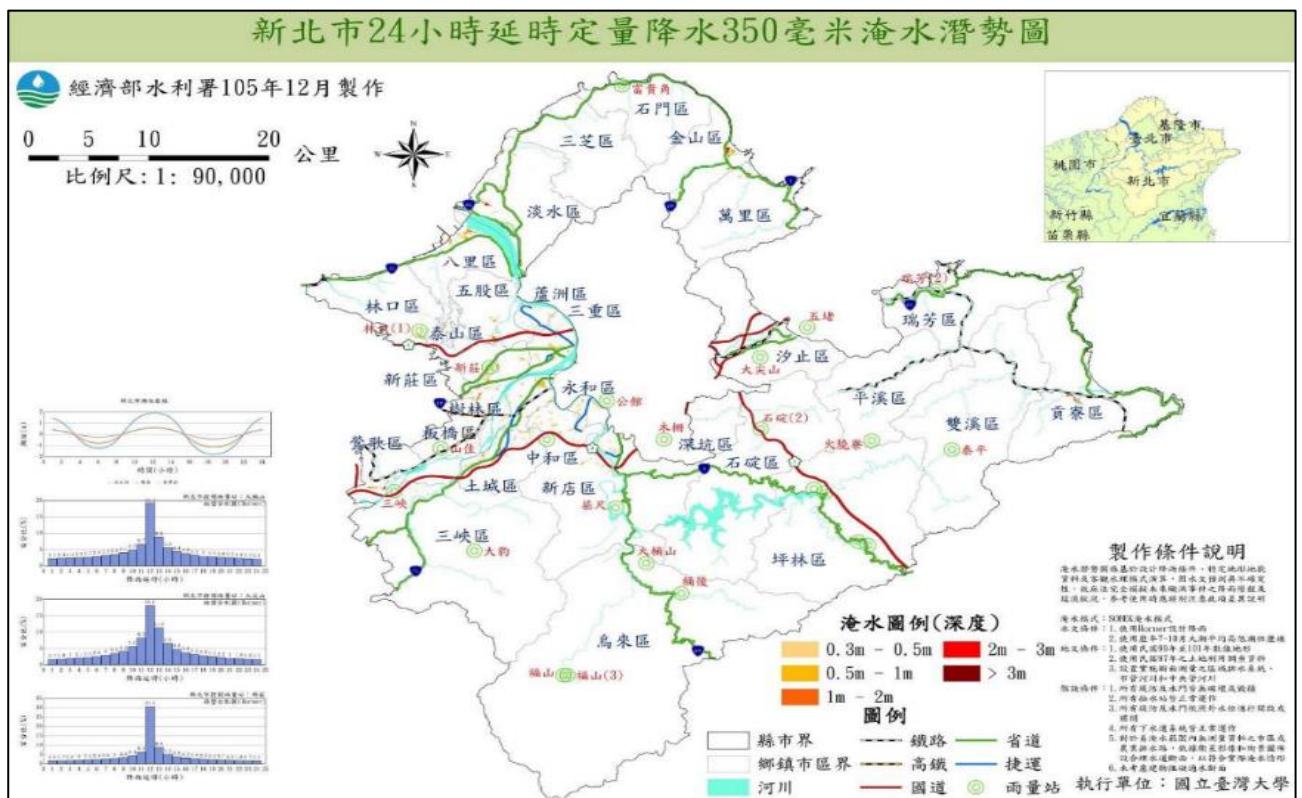
圖 2-2 新北市 24 小時延定量降水 350 毫米淹水潛勢圖

分所面臨之洪水量增加、土砂災害增加等水環境風險如表 2-2 所示，新北市 24 小時延時定量降水 350 毫米淹水潛勢如圖 2-2 所示。

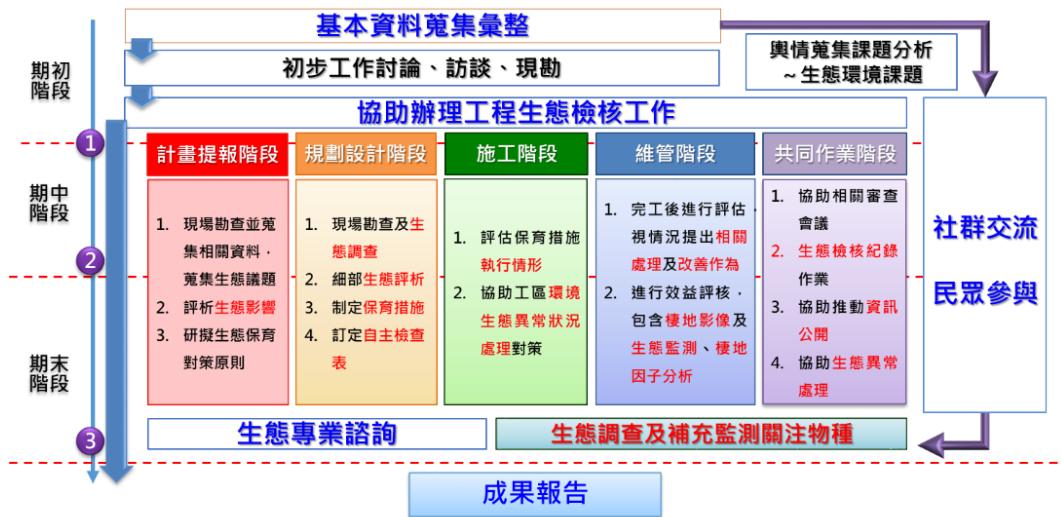
圖 3-1 本計畫工作架構圖

過去政府相關單位的河川排水整治工程在執行過程中，因未將生態環境納入治理工程考量，除無法兼顧生態環境需求外，亦造成治理成效降低，甚至因未落實民眾參與及資訊公開等機制，而引起關切民眾對治理單位的誤解與對立，衍生不必要的衝突，因此如何有效落實生態檢核及積極納入民眾參與，實為重要。以下茲就主要工作項目提出本計畫主要執行構想，如圖 3-1 所示。公共工程委員會生態檢核機制流程與階段執行重點，如圖 3-2 所示。公共工程委員會生態檢核機制流程與階段執行重點彙整圖

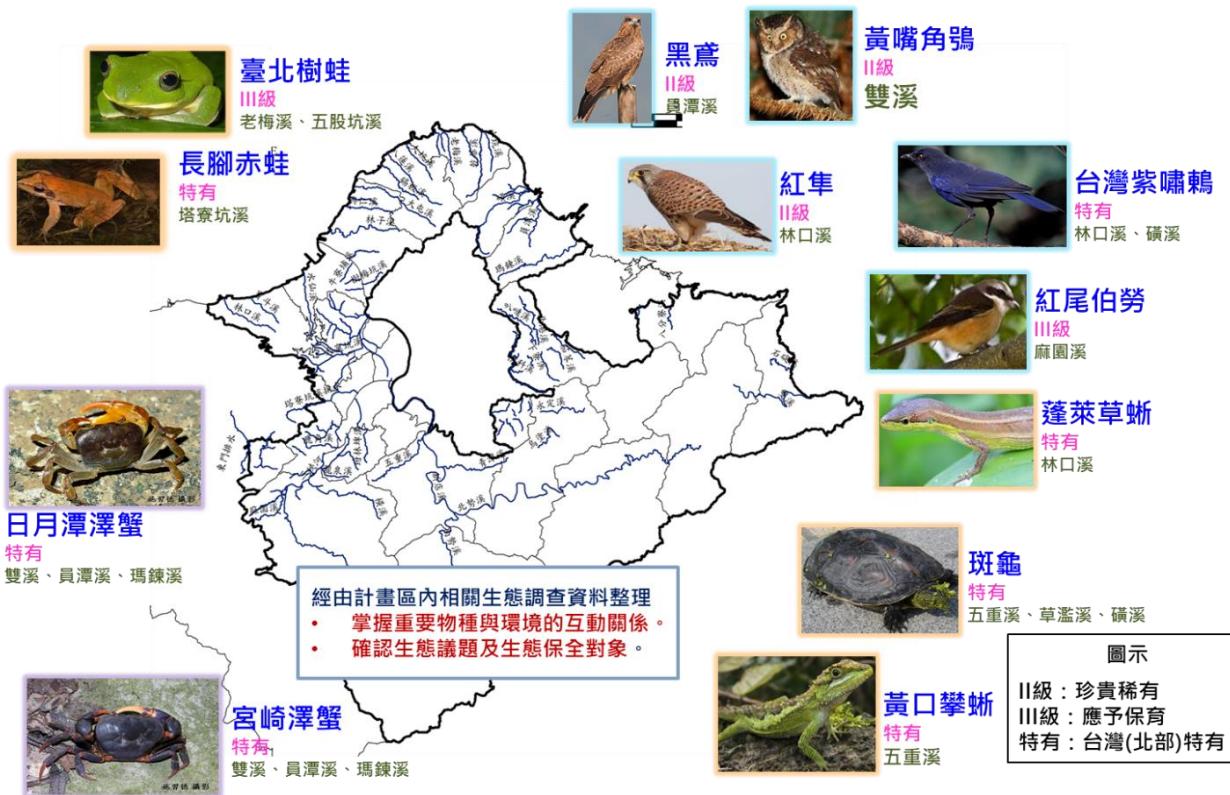
圖 3-4 新北市計畫區域內陸域關注物種分布盤點(部分)

本計畫蒐集新北市計畫範圍內相關生態文獻，包含相關鄰近環評或環差書件、「易淹水地區水患治理計畫新北市管區域排水治理規劃」生態調查資料、「流域綜合治理計畫」生態調查資料與河川情勢調查資料、「棲地生態資訊整合應用於水利工程生態檢核與河川棲地保育措施」、「中央管河川、區域排水及海岸工程環境生態檢核與景觀營造改善建議」等生態調查資料以及其他相關生態調查結果等。此外，本計畫亦將透過網站蒐集近期計畫範圍內之生態資料，相關資料庫包含「台灣生物多樣性網絡」、「生態調查資料庫系統」、「eBird」及「河川環境資訊平台」等(如圖 3-3 所示)，藉由持續更新線上生態資訊，以優化後續之生態評析。新北市關注物種分布盤點，如圖 3-4 與圖 3-5 所示。

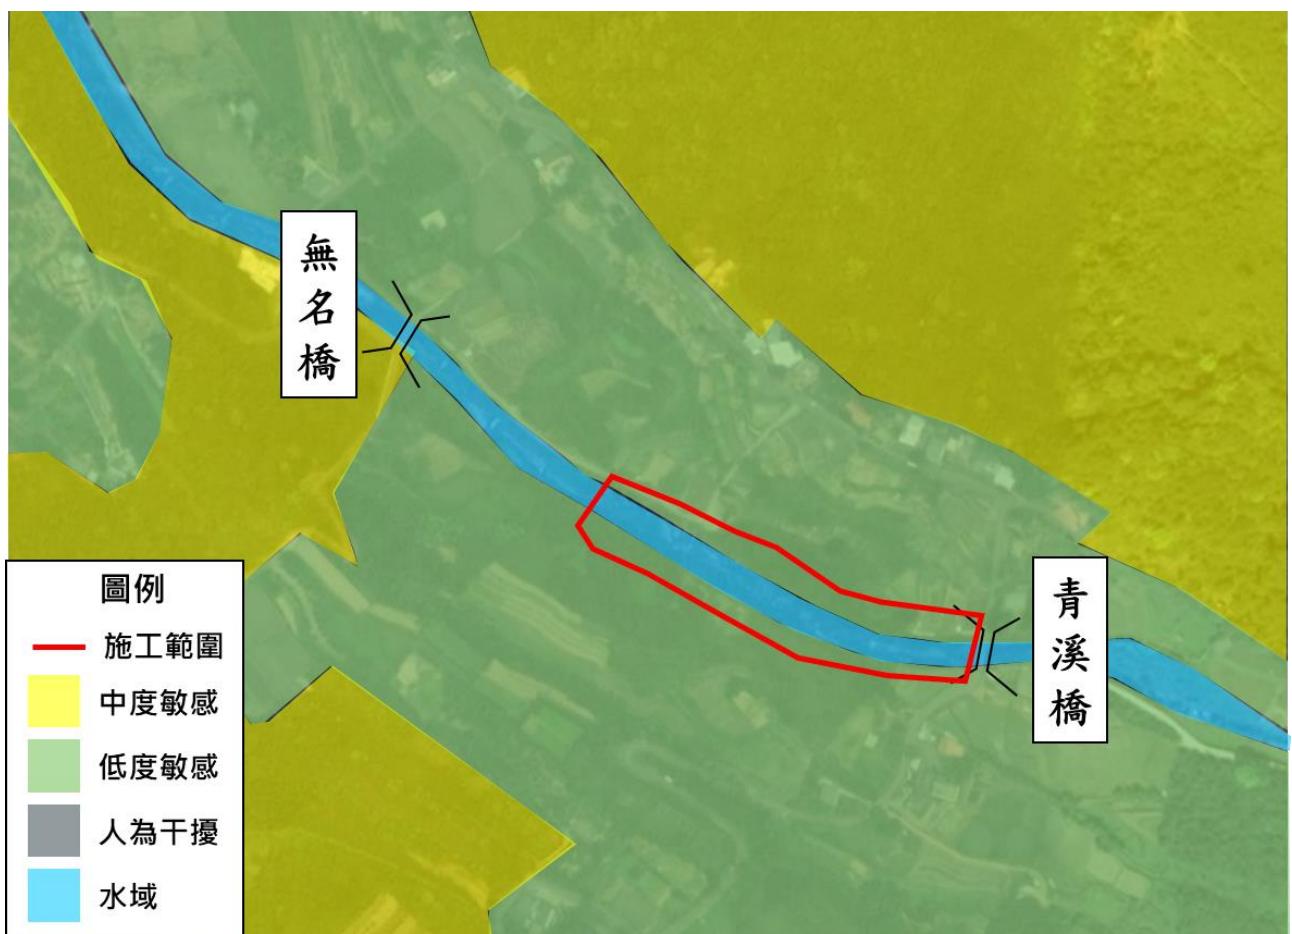
圖 4-3 「三芝區八蓮溪青溪橋至無名橋段左岸護岸改善工程」生態敏感圖

依據現況及生態評析成果，繪製工程生態關注區位圖如圖 4-3 所示。左岸為次生林地，屬於低敏感度區域，右岸多已是人為開發農地，種植皎白筍等蔬菜為主。

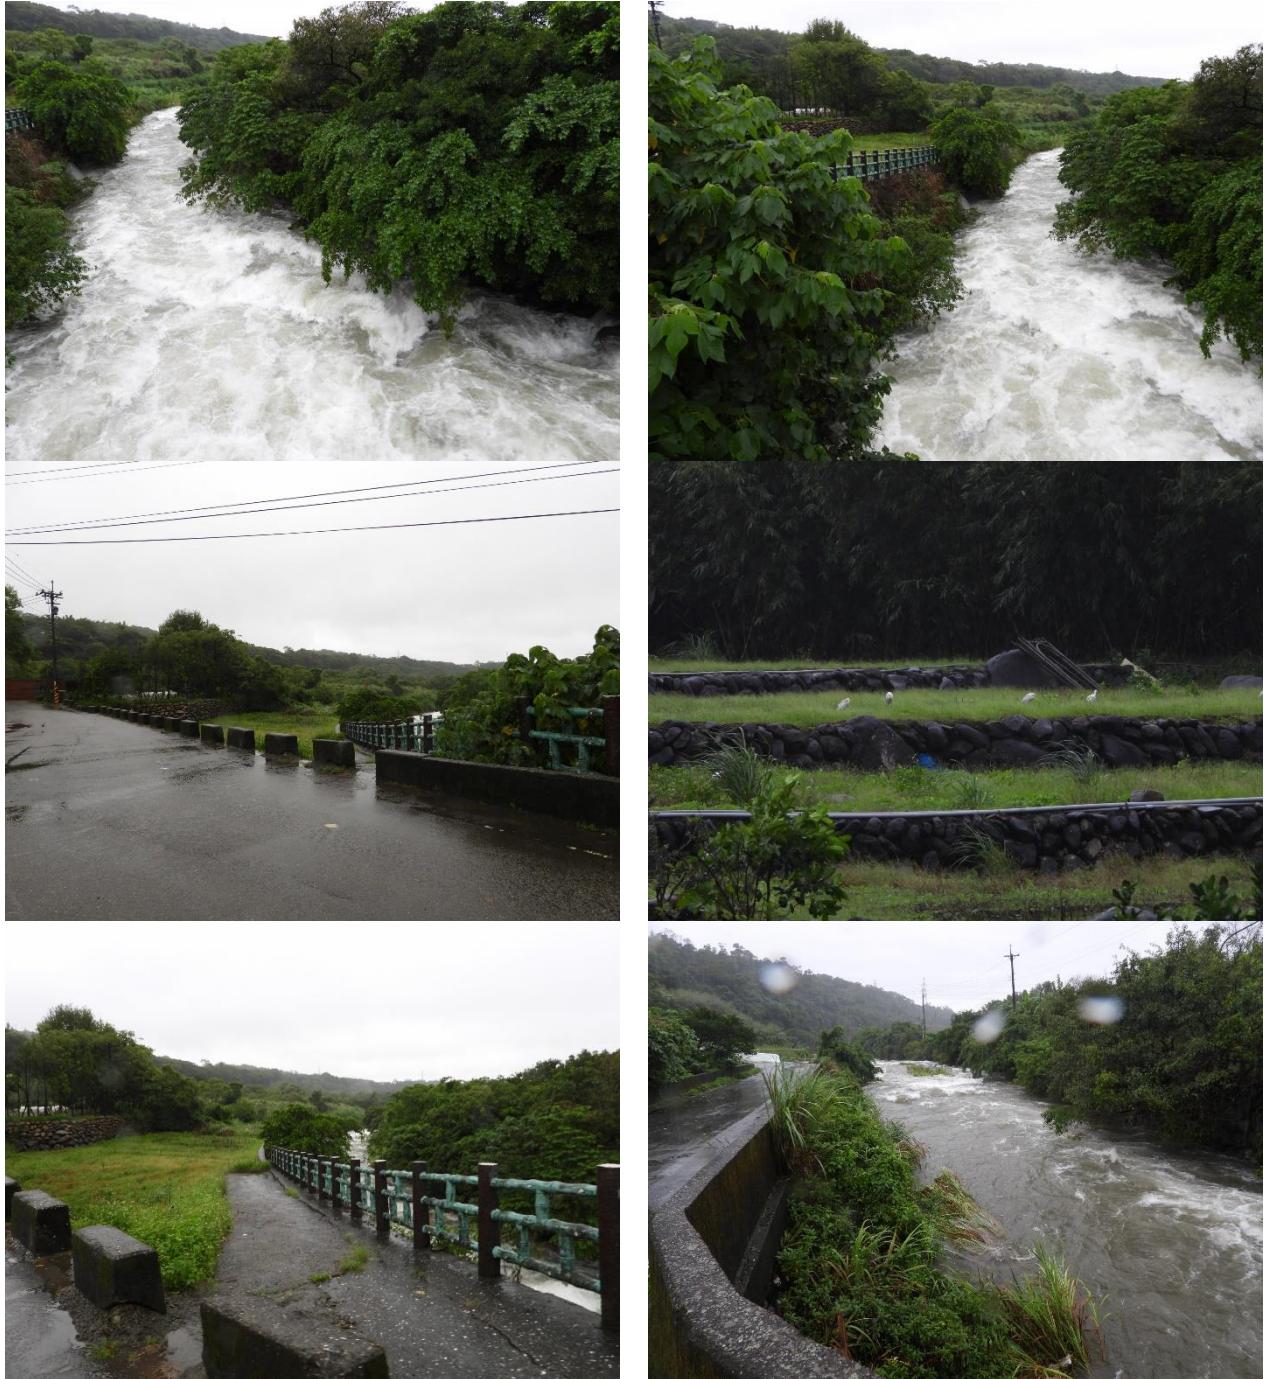
圖 4-4 「三芝區八蓮溪青溪橋至無名橋段左岸護岸改善工程」環境現況

本計畫於民國 111 年 10 月 17 日由團隊人員進行現場勘查，現況環境如圖 4-4 所示，預定治理區域兩側為混凝土堤防。溪邊濱溪帶植被生茂密，河道兩岸濱溪植被較不受人為擾動，植生優勢物種有構樹等。鳥類則發現黃頭鷺及小白鷺等。本工程預計施作內容為既有堤防損壞修復加高工程，影響範圍較小，考量工程目的及需求，在落實生態友善及環境保育原則後應具工程可行性，並建議在符合生態檢核機制下辦理後續各工程階段之作業。此外，本治理區周邊文獻記錄有白頭翁及翠鳥等符合指標生物建議者，故建議列為施工或維管階段之監測族群變動候選物種。

拍攝時間:111 年 10 月 17 日
