第五章 新店溪水漾博物館碧潭堰環圈環境營造

本工程打造新店溪無圍牆博物館-水漾博物館碧潭堰環圈的「主展廳空間」亮點之設計，讓水漾博物館成為河廊周邊學校的學習空間，創造市民便於、樂於親近的水環境，辦理 3 處空間改造工程：瑠公圳水文化教育園區營造工程、碧潭堰右岸景觀優化工程、五重溪中安橋下環境營造工程，具有「文化、教育、生態、河川節慶、地方營造」等多重公共效益，實現環境永續與水共容、與城市共榮的大河城市願景。本計畫執行計畫核定階段、規劃設計階段生態檢核作業，案件基本資料與工作要項盤點詳表 5-1。

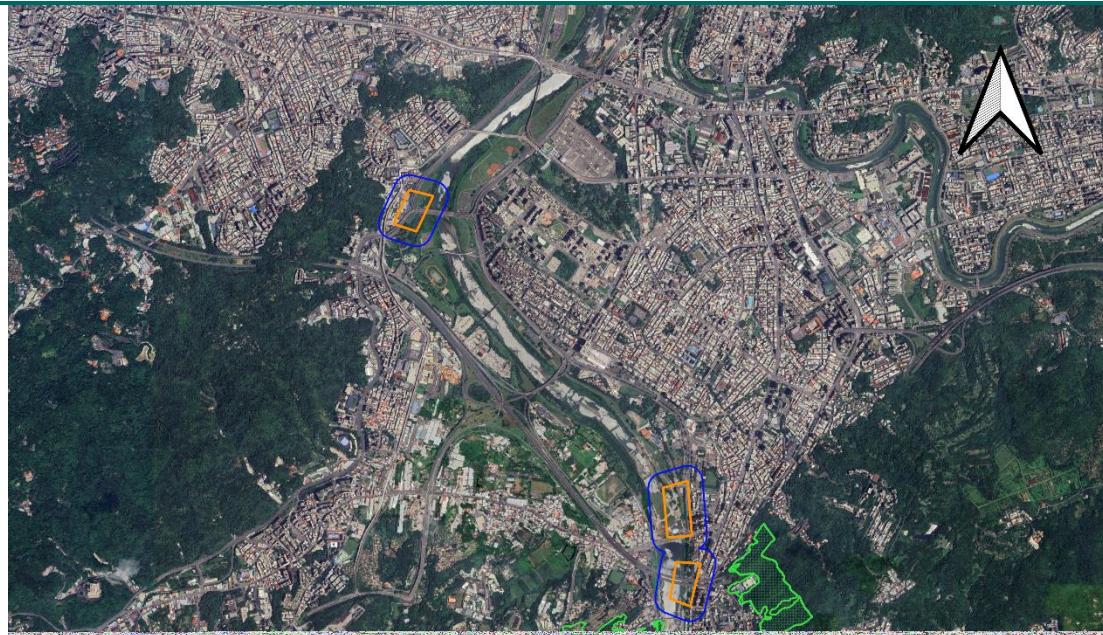
圖5-1 碧潭水漾博物館法定保護區圖

本工程計畫位於新北市新店區碧潭大橋至陽光橋河段左右岸之高灘地範圍，經套疊生態敏感圖資，計畫範圍未涉及法定自然保護區(圖 5-1)。現況新店溪河道兩側皆已設有防洪構造物，堤前高灘地多規劃為河濱公園、步道、自行車道等休閒遊憩空間，水、陸域間之濱溪植被被視為重要的生物棲地與生態緩衝帶，而堤後區域為已開發區域，以道路、住宅等利用類型為主。

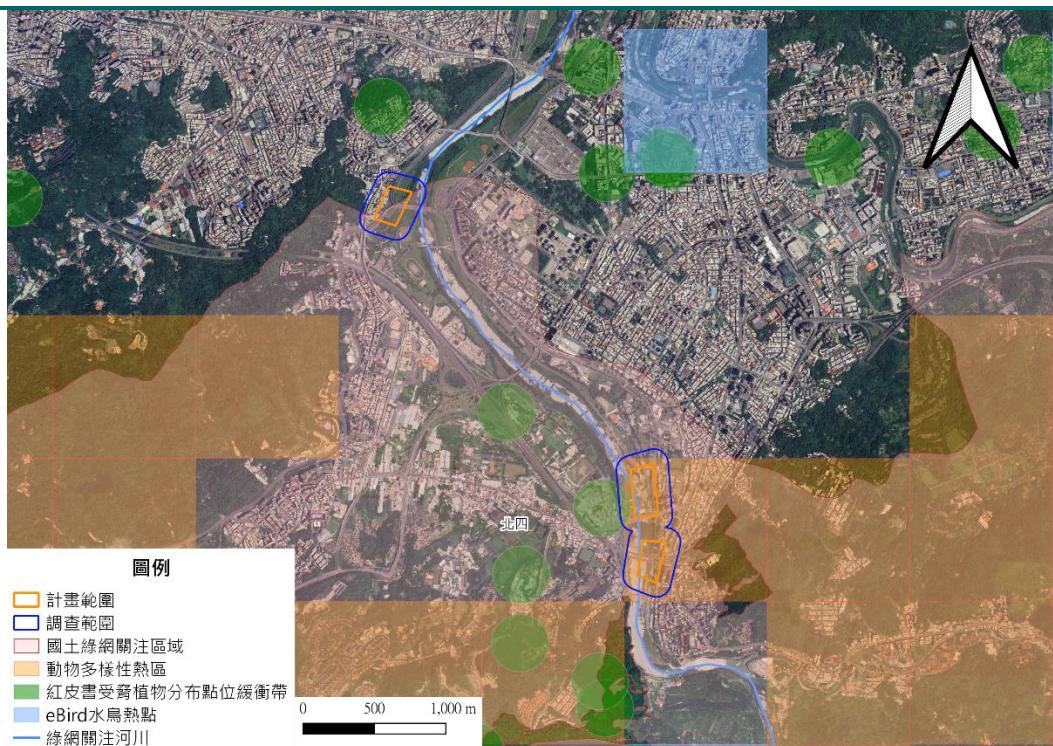
圖5-2 碧潭碧潭水漾博物館國土生態綠網

套疊林業署國土生態綠網成果，初步盤點計畫區周邊潛在的重要棲地及生態議題，作為指認生態議題之重要基礎評估資訊。本計畫位於國土綠網關注區域-北四，位於新北市轄區東南部淺山地區，屬於生態資源豐富的高生態價值區域(表 5-2)。雖鄰近新店人口稠密區域，仍應參考關注區域指認重點，作為後續工程規劃設計考量(圖 5-2)。

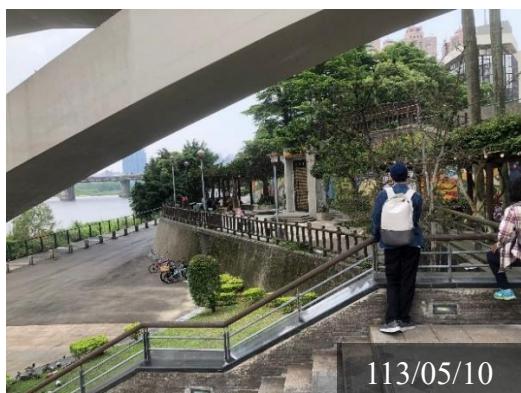
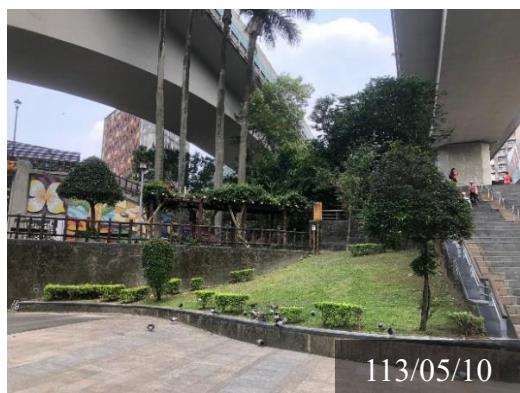
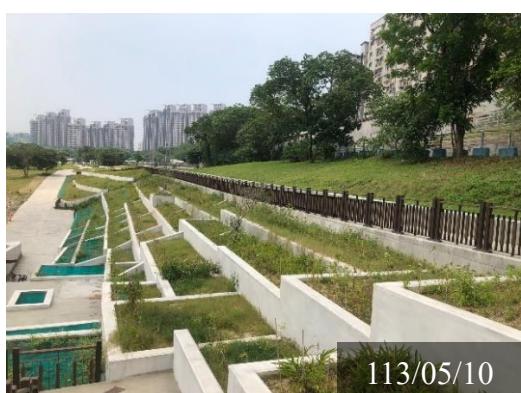
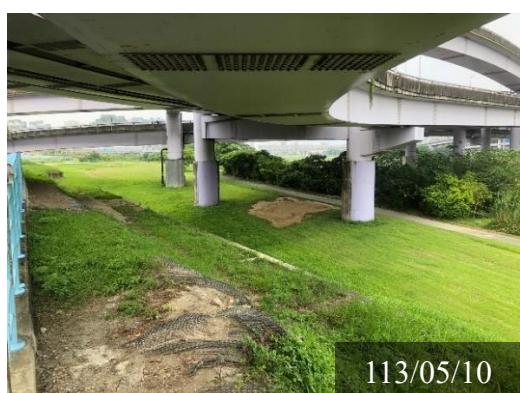
圖5-3 碧潭水漾博物館環境規劃設計階段現況

本團隊於民國 113 年 05 月 10 日碧潭堰及五重溪口現場勘查，對棲地環境進行調查與評估，蒐集生態情報分析潛在的生態議題，計畫區域現況詳圖 5-3。現況新店溪河道兩側皆已設有防洪構造物，堤前高灘地多規劃為河濱公園、步道、自行車道等休閒遊憩空間，沿著碧潭堰往下游走會看到坐落在親情河濱公園內的近自然景觀溪流，周圍未有喬木或建物等遮陰設施，公園草地間可見近自然人工溪流環境，水、陸域間之濱溪植被被視為重要的生物棲地與生態緩衝帶，而堤後區域為已開發區域，以道路、住宅等利用類型為主；五重溪口鄰近新店溪濱溪帶，溝內植被覆蓋度高且具有複層棲地環境，既有喬木數量多且生長狀況良好，為生態敏感度較高之區域，後續施工應盡量避開自然生態環境並劃設保留區。

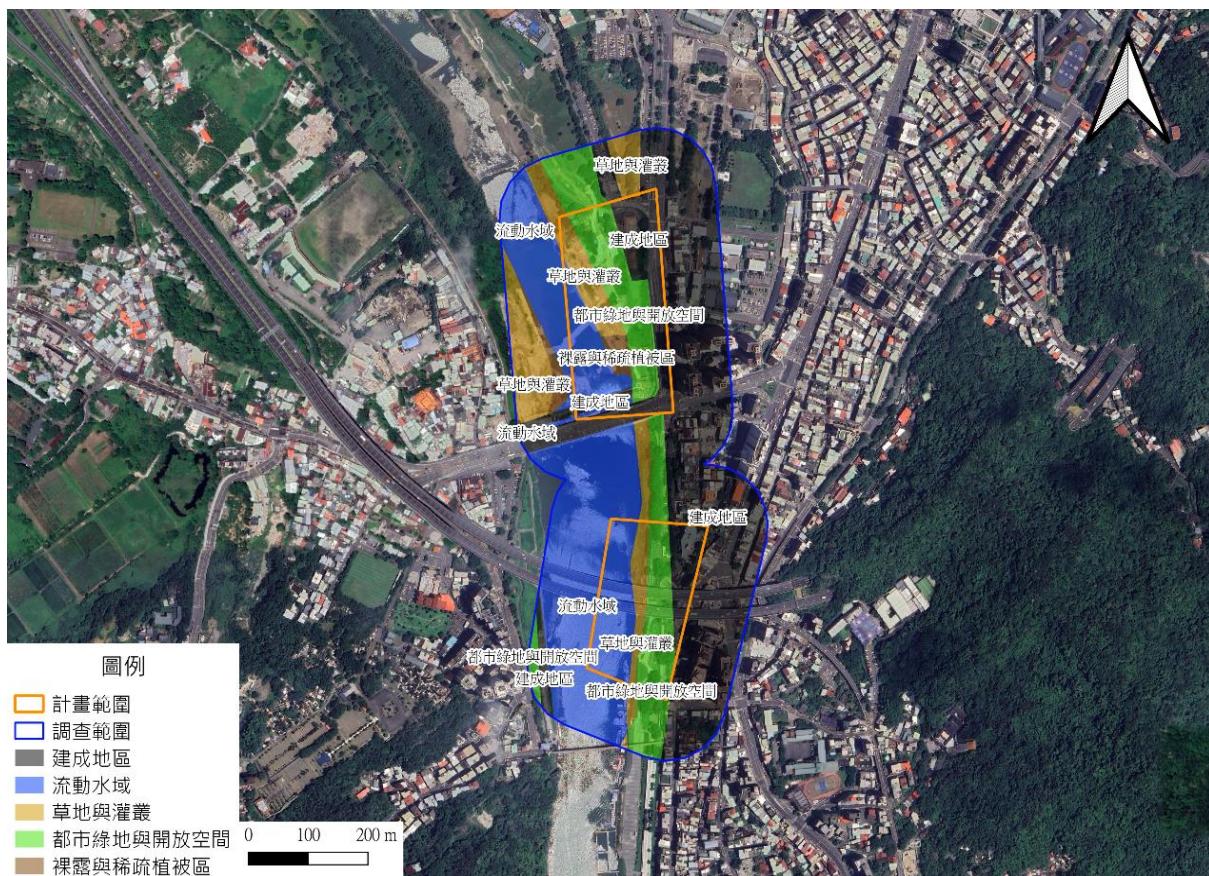
圖5-4 碧潭水漾博物館棲地空間分布圖(一)

生態背景人員現場探勘計畫區，判別是否有重要或關注棲地，釐清工程計畫的生態影響範圍，透過繪製棲地空間分布圖，瞭解環境棲地與生態廊道情形，評析計畫區內關注棲地分布狀態，棲地單元判斷標準詳表 3-2。範圍內以公園綠地為主，鑲嵌籃球場、停車場等人造設施，新店溪沿岸可見先驅林及草生荒地等環境，公園綠地為提供民眾休憩用途，除了既有的步道及自行車道外，周邊以草生地環境為主，碧潭堰下游新店溪右岸，可見長條狀的植生帶，區域內先驅林與草生荒地鑲嵌生長，五重溪中安橋下具有大範圍濱溪帶環境，受人工構造物干擾程度較小，呈現自然環境狀態提供物種穿梭。(圖 5-4 、圖 5-5)。

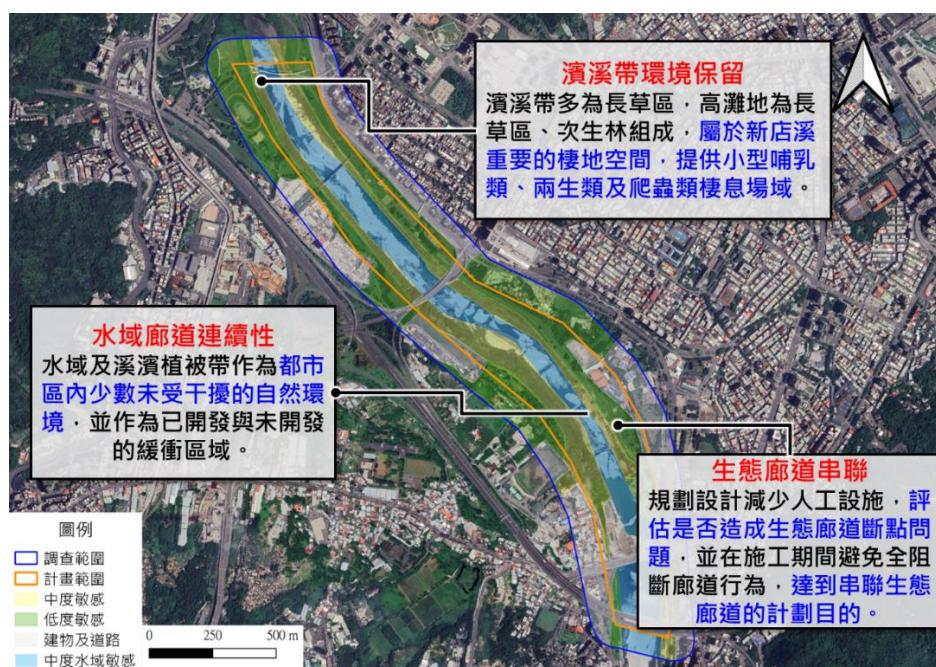
圖5-6 碧潭水漾博物館生態關注區域圖

配合棲地環境類型，將預計施作區域延伸周圍 100 公尺設為評估範圍，並分為高度敏感、中度敏感、低度敏感、人為干擾等不同敏感度，為評估重要棲地參考依據。分級標準及說明，詳表 3-3。兩側濱溪植被為新店沿線重要的棲地環境，劃設為中度敏感區，以迴避為主要策略。兩岸河濱公園為人為活動頻繁區域，劃設為低度敏感區，考量部分區域植被茂密且水分充足，提供多樣棲地環境，為棲地條件較佳區域，生態保育措施擬定以迴避、減輕等策略為主(圖 5-6、表 5-7)。
