第四章 新店溪溪洲公園水環境改造計畫

本工程計畫位於碧潭大橋下游左岸，位於溪州公園高灘地，主要工程項目為鋪面工程、整地排水工程及景觀設施工程，規劃環境營造同時配合既有樹木分布與地形高低起伏，打造動、靜皆宜的休憩賞景空間，營造新店溪溪洲公園休閒與生態並存的特有風貌。本計畫執行計畫核定階段、規劃設計階段、施工階段生態檢核作業，案件基本資料與工作要項盤點詳表 4-1。

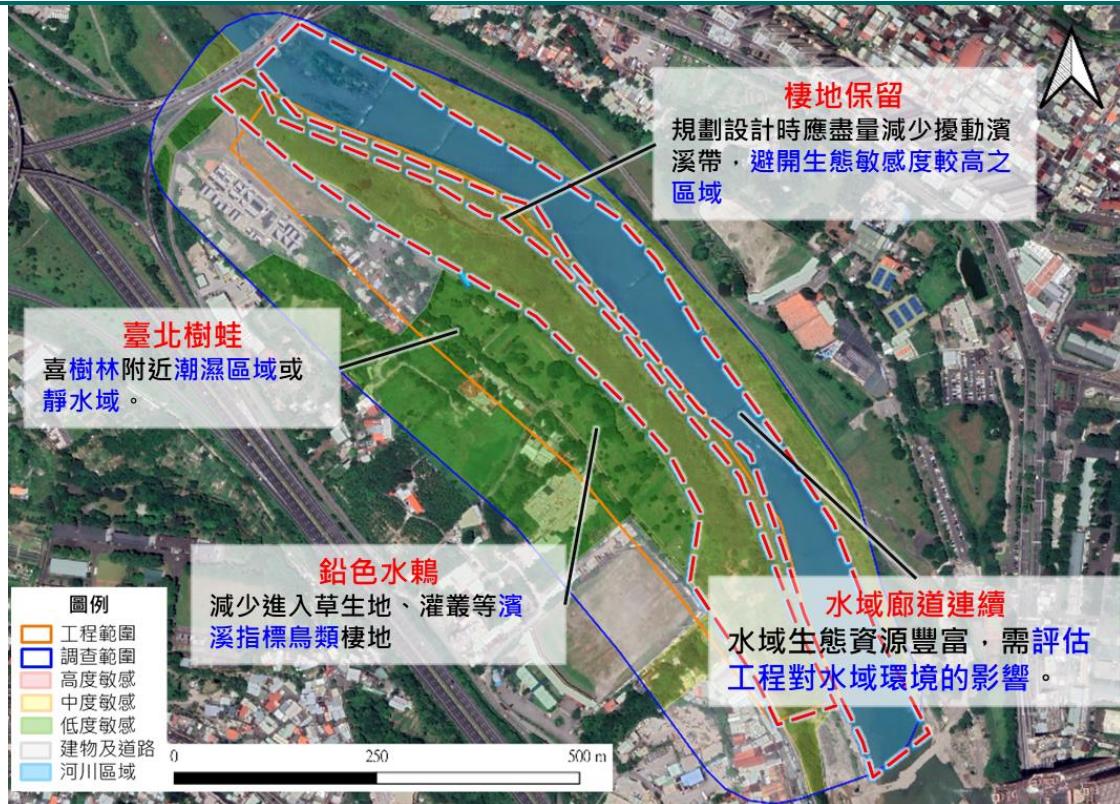
圖4-3 溪洲公園生態關注區域圖

配合棲地環境類型，將預計施作區域延伸周圍 100 公尺設為評估範圍，並分為高度敏感、中度敏感、低度敏感、人為干擾等不同敏感度，作為評估重要棲地參考依據。分級標準及說明，詳表 3-3。兩側濱溪植被帶為新店沿線重要的棲地環境，劃設為中度敏感區，以迴避為主要策略。溪洲公園為人為活動頻繁區域，劃設為低度敏感區，考量到公園內植被茂密且水分充足，提供多樣的棲地環境，後續應以縮小、減輕等策略為主（圖 4-3）。

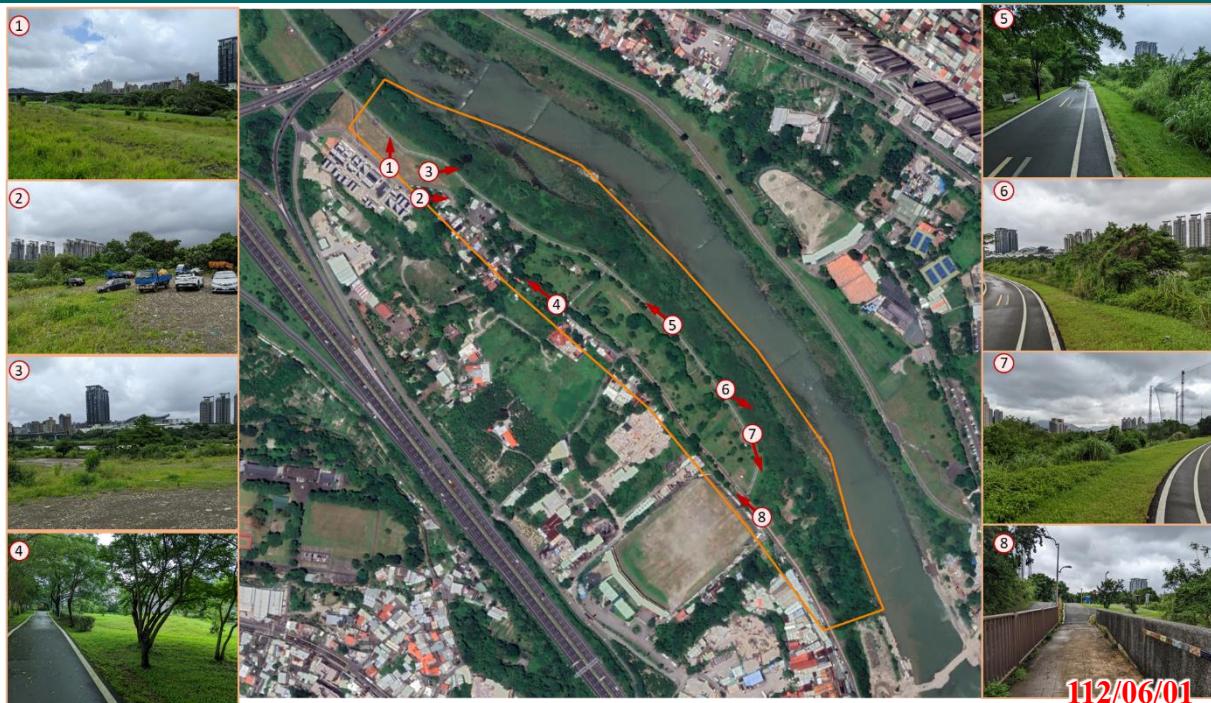
圖4-4 溪洲公園環境現況(規設階段)

本團隊於民國 112 年 06 月 01 日至溪州公園現場勘查，對棲地環境進行調查與評估，蒐集生態情報分析潛在的生態議題，計畫區域現況詳圖 4-4。新店溪濱溪帶以高莖草本為主，現在為明顯的高灘地，不容易受到水位上升影響，現場觀察到許多鳥類活動利用。溪洲公園內既有喬木數量多且生長狀況良好，未來規劃步道及設施時，應盡量避開既有喬木生長範圍，並配合警帶標記、包裹緩衝材料等保育措施，以減少工程施工對樹木的影響。自行車道側溝與區域排水相連，溝內植被覆蓋度高並非三面光或水泥化光滑之排水溝形式，是較潮溼的棲地環境，初步評估為兩棲類潛在棲地。鄰近溪洲部落，在溪洲公園外圍空闊區域，目前作為臨時停車用。

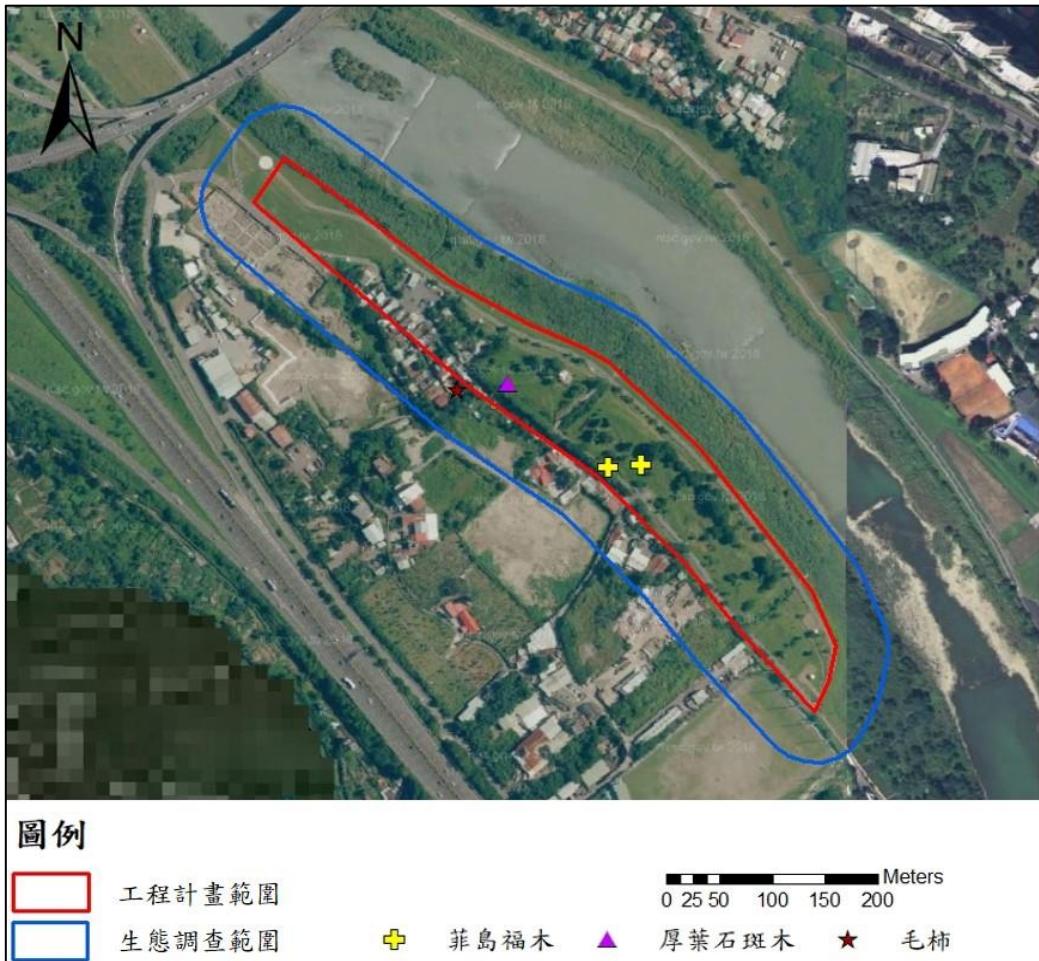
圖4-6 溪州公園稀有植物發現位置圖

調查發現範圍內以象草、大花咸豐草、田菁及小花蔓澤蘭等入侵性草本植物為優勢，由於入侵植物生長快速，且種子產量大，在無天敵的情況下大量繁殖，易排擠其他原生植被生長，造成植被組成單一化，建議定期針對入侵植物豐富區域進行移除作業，以控制其族群數量。部分植物屬於紅皮書，屬於「EN」瀕危有菲島福木 1 種，「NT」接近受脅有厚葉石斑木及毛柿 2 種，上敘稀有植物，皆為人為栽植之種類。調查範圍內有黑鳶、紅尾伯勞等食物鏈頂層鳥類棲息，建議保留既有樹木為原則，此外本區有斑腿樹蛙入侵，西北側區排有綠水龍入侵，建議定期進行防治與移除。

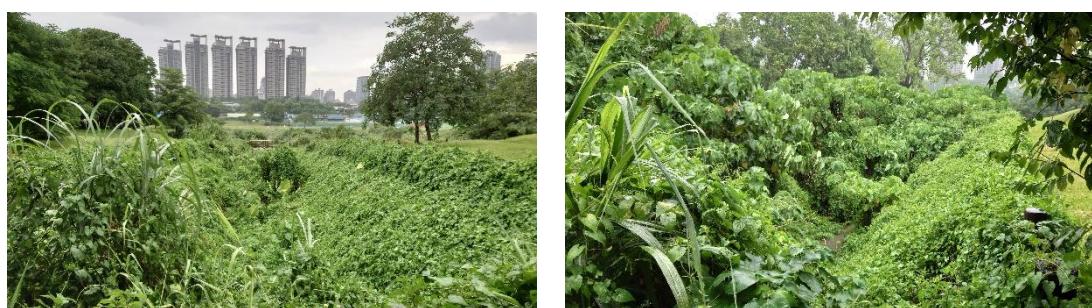
圖4-7 區域排水外來種植物入侵現況

區域排水覆蓋滿小花蔓澤蘭，因其生長速度快且適應力強的特性，迅速覆蓋在樹木表面，對在地原生植物生長狀況造成影響。

溪州公園內需注意的外來種有小花蔓澤蘭、斑腿樹蛙、綠水龍。其中計畫區內三條區域排水路小花蔓澤蘭生長密度高，因小花蔓澤蘭生長速度快，在大量繁殖下容易壓迫原生植物生長，並有持續往區排外蔓延的跡象，建議適度整理區域排水環境，以恢復成以原生植物為主的植被組成(圖 4-7)。該區域亦有斑腿樹蛙、綠水龍等外來種入侵，其中斑腿樹蛙分布在計畫全區，綠水龍則在計畫區外的西北側排水發現，建議後續配合移除與防治作業，降低對原生物種的生存壓力。

策略	生態保育措施
迴避	<ol style="list-style-type: none"> 保留溪洲公園內既有大樹，不採用移植或移除等方式，並於設計圖說中標示鄰近工區之大樹，施工期間以警示帶或設置旗幟等方式進行標示。 明確規範施工範圍，限制施工機具或施工行為進入濱溪帶，以不擾動兩側濱溪帶為原則。 開挖整地時迴避野生動物活動高峰期(下午 6 點至早上 7 點)。
縮小	<ol style="list-style-type: none"> 施工便道與機具土方堆置區，優先利用已開發區域為原則，非必要時不要剷除天然植被。 濱溪帶做為生態緩衝區域，盡量避免不必要的工程設施。
減輕	<ol style="list-style-type: none"> 減少水泥化設施，部分水泥或柏油步道使用材質，應朝向低衝擊規劃或透水化材料取代。 在安全許可下，盡量減少夜間照明設施、調整亮度或角度，降低對夜間動物活動的影響。 (減輕)區內既有排水路環境自然，應盡量減少周邊工程造成的影響。
補償	<ol style="list-style-type: none"> 綠化措施應選用原生、在地適生的植栽，加速恢復環境綠化。 清除計畫範圍內三條區域排水內之外來種(小花蔓澤蘭)，以人工方式移除，協助原生植物恢復生長空間。 (減輕)施工期間配合外來種教育宣導，增加對外來種的認識，並強化對物種的辨識能力。
