# 旱溪排水(樹王橋至中投公路橋)治理工程

# 旱溪排水工程實施計畫提報說明

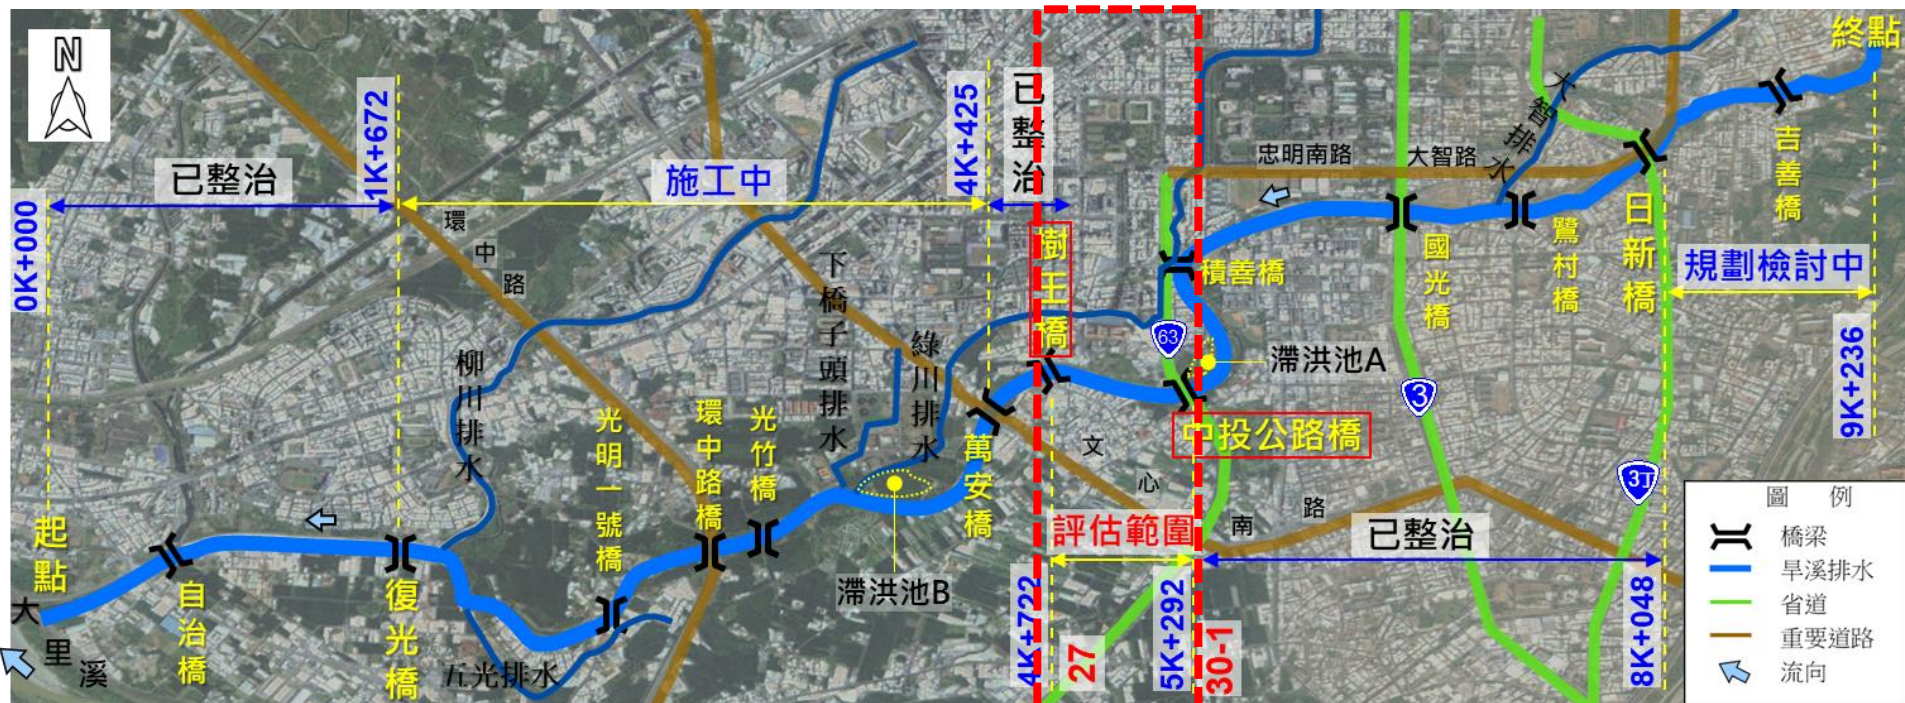
評估範圍為旱溪排水中下游段樹王橋至中投公路橋 (4K+722~5K+292)，評估長度共約570m。

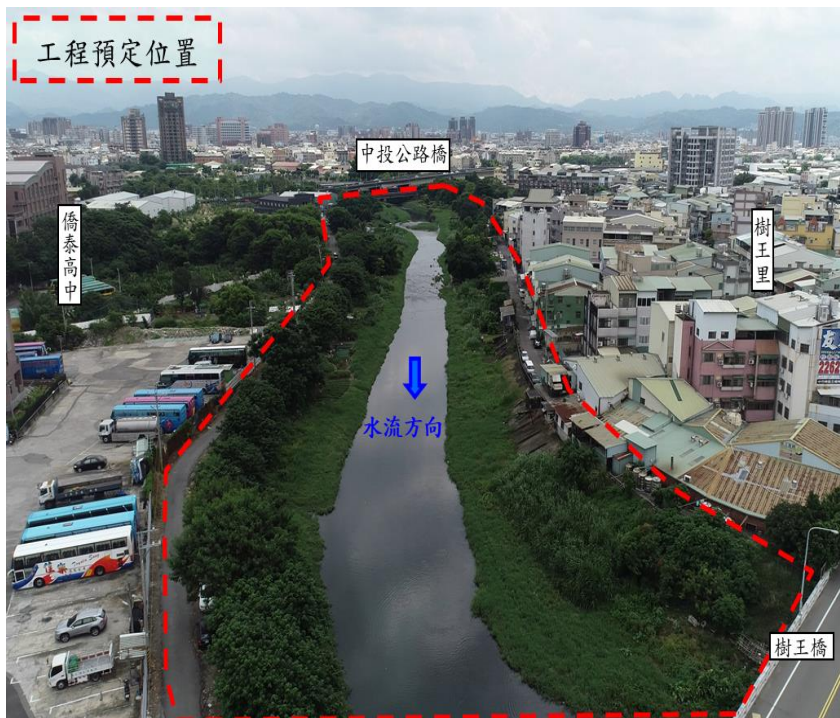
- 滿足防洪標準
- 降低生態衝擊
- 提供休閒功能

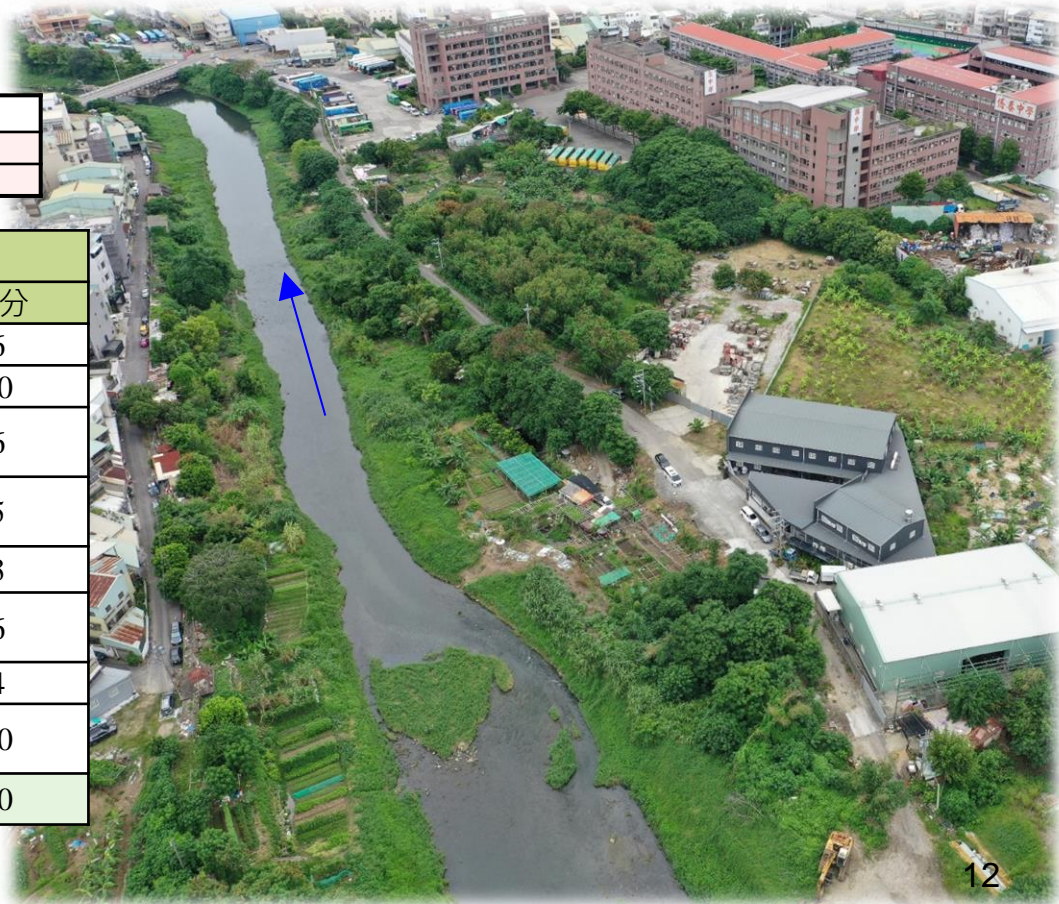
1. 水量充足型態穩定，無橫向構造物阻隔上下游
2. 現況兩岸護岸過於陡峭，形成橫向阻隔
3. 水域以汙染耐受度高之外來種魚類為主
4. 兩側部分灘地佔用為農作
