# 壹、公共工程生態檢核注意事項

| 工程基本資料 | 計畫及工程名稱 | 旱溪排水(萬安橋至樹王橋)整治工程 | 設計單位 | 黎明工程顧問(股)公司 |

## 貳、設計階段生態檢核成果

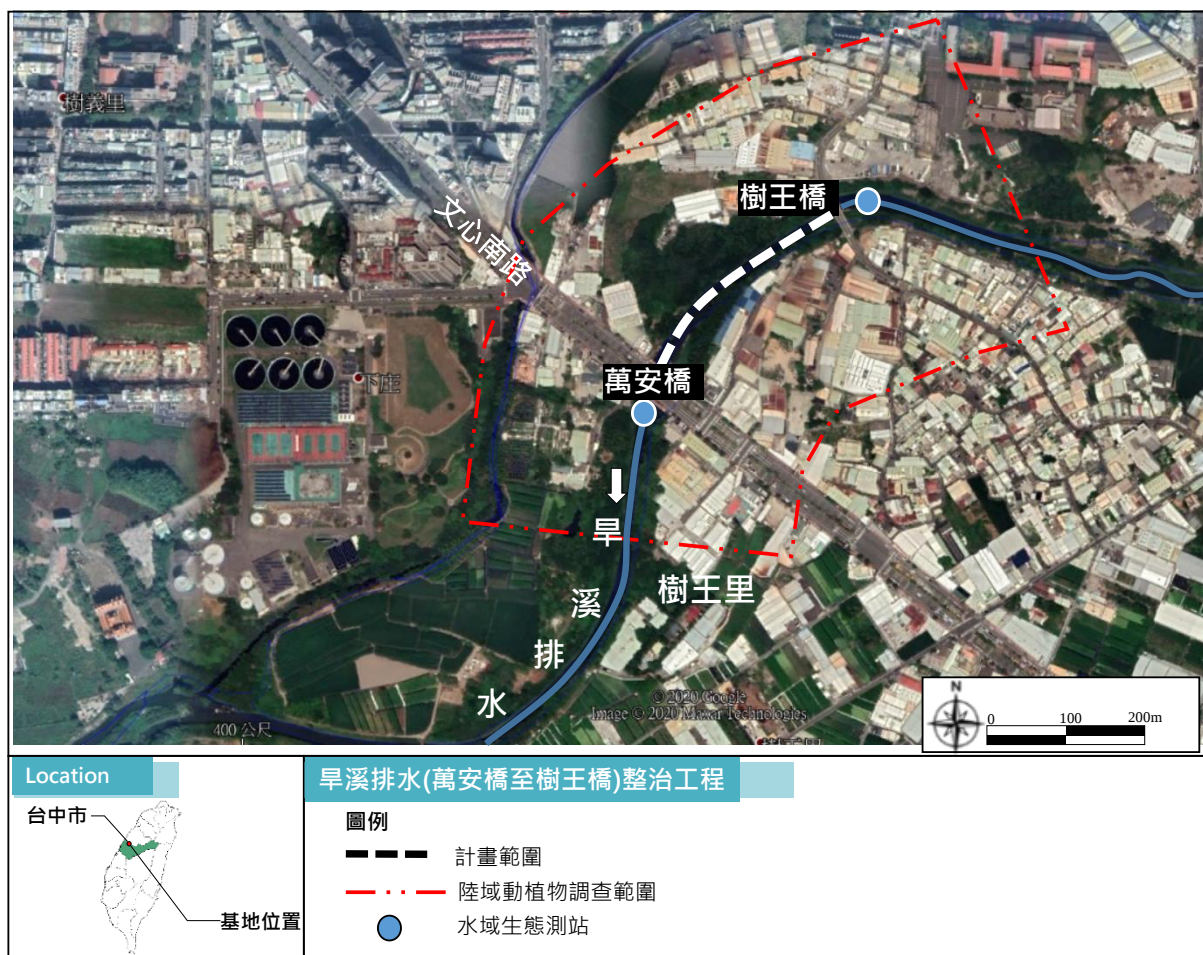
圖 2-1、旱溪排水(萬安橋至樹王橋)整治工程生態調查範圍

本計畫範圍位處台中市大里區旱溪排水的萬安橋至樹王橋，主要聯外道路為文心南路，如圖 1-1。檢核樣站為旱溪的萬安橋，調查範圍為萬安橋及其上下游周圍 50 公尺鄰近區，調查範圍屬於都市排水溝渠，海拔高度約為 45-50 公尺，計畫範圍皆為已開發環境，主要環境類型包括農耕地、草生地、灌叢、建地及水域環境等。物種主要以先驅植物與人工栽植的植物居多，草本植物以大黍、五節芒、巴拉草、大花咸豐草、蔴草、碗仔花、早苗蓼為主，木本植物則為銀合歡、山黃麻、龍眼、椶櫚、樟樹及臺灣樂樹等。。

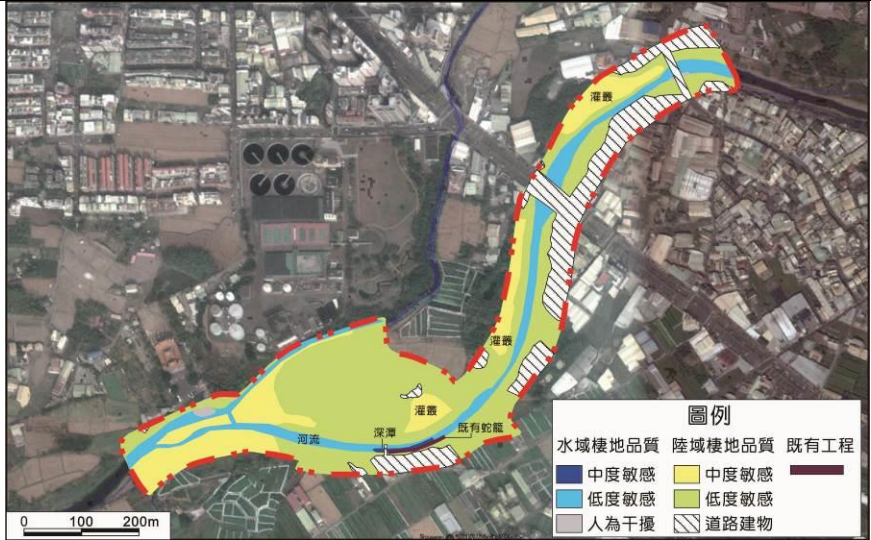
表 2-2、生態關注區域說明及繪製

<table><tr> <th>水域棲地品質</th> <th>陸域棲地品質</th> <th>既有工程</th> </tr><tr> <td>■ 中度敏感</td> <td>■ 中度敏感</td> <td>■ 既有工程</td> </tr><tr> <td>■ 低度敏感</td> <td>■ 低度敏感</td> <td>■ 人為干擾</td> </tr></table>

1. 生態關注區域部分須由生態團隊進行分析。惟受限於生態環境之尺度及調查時間，較無法明確訂定其敏感程度，後續之保護對策則可配合迴避策略、影響較小之工法或棲地代償之機制來實施。
2. 應配合工程設計圖的範圍及比例尺進行繪製，比例尺約 1/1000。
3. 繪製範圍除了工程本體所在的地點，亦要將工程可能影響到的地方納入考量，如濱溪植被緩衝區、施工便道的範圍。若河溪附近有道路通過，亦可視道路為生態關注區域圖的劃設邊界。
4. 應標示包含施工時的臨時性工程預定位置，例如施工便道、堆置區等。
5. 依設計圖變更進度，應依次套疊圖示並填寫套疊之圖示與說明。
