梅山鄉太興村橫山部落坑溝整治工程

設計階段生態檢核成果

主辦機關：嘉義縣政府

中華民國 111 年 6 月

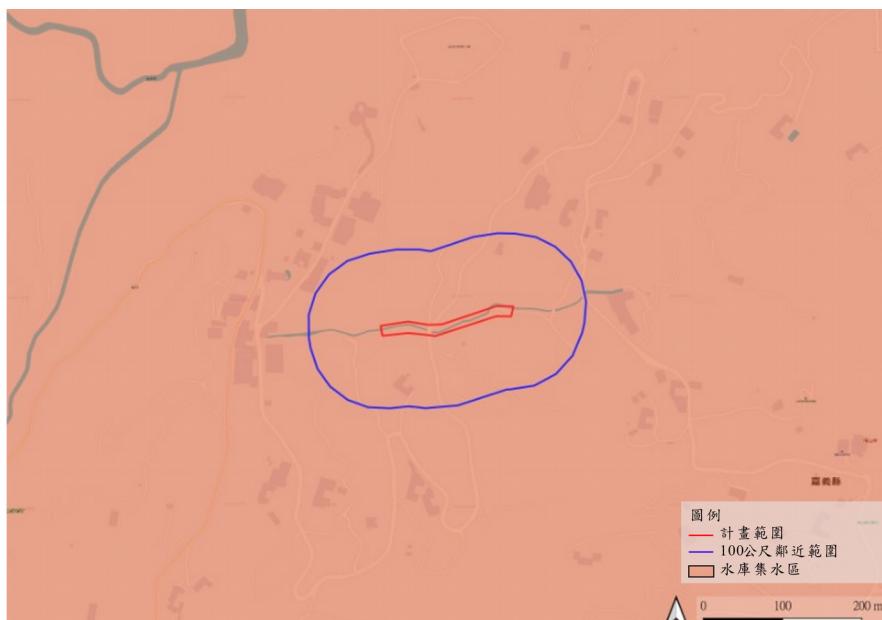
圖 2、工程範圍生態情報圖

為瞭解計畫範圍是否位於法定生態保護區及重要生態敏感區，將計畫範圍與法定生態敏感區的相關圖資套疊（圖 2 及表 1），計畫範圍位於水庫集水區內，與周邊鄰近保安林距離約 1000 公尺遠，結果顯示計畫範圍屬於一般層級的區域。

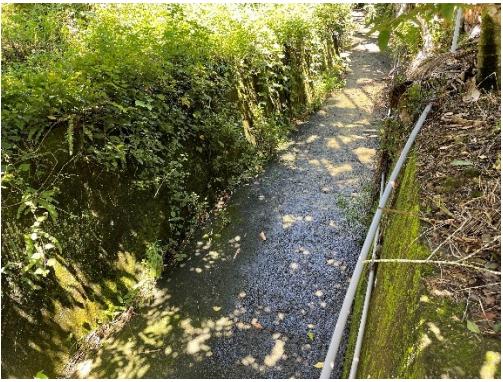
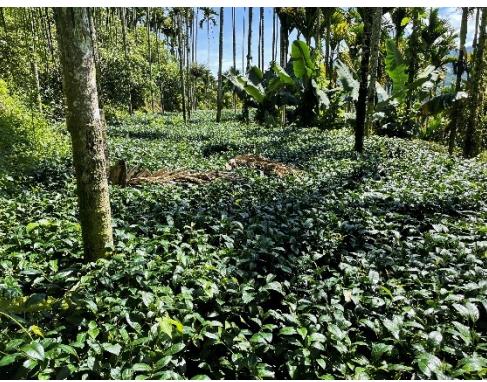
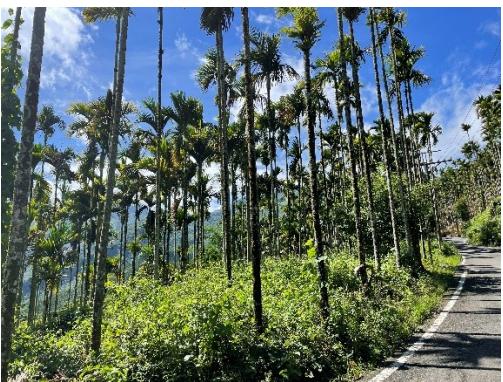
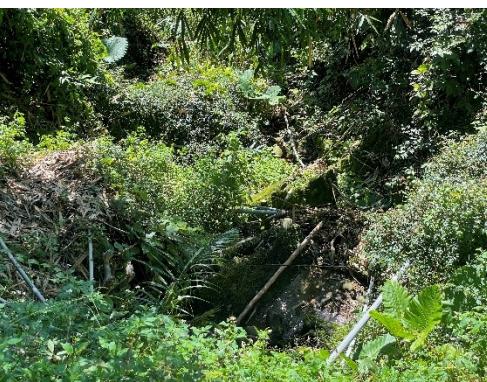
陸域棲地環境

嘉義太興村橫山部落坑溝周邊主要為茶園及檳榔園環境，在上游坑溝邊有栽植香蕉及山櫻花等經濟植物，茶園整理良善而無其他植物生長，下游兩側及檳榔園底下則以大花咸豐草、紫花藿香薊等外來入侵種為優勢種之草叢。在此活動的生物多為低至中海拔山區常見物種為主，主要可見大卷尾、白頭翁、紅嘴黑鵯、綠繡眼在鄰近樹梢活動，以及五色鳥、臺灣竹雞、樹鵲鳴叫聲。本工程範圍不大，且範圍內並無良好植被生長，周遭也是茶園或檳榔園等人為干擾嚴重區域，因此區域內動植物資源都屬豐富。

<p>拍攝日期：111 年 5 月 31 日</p> <p>說明：梅山鄉太興村橫山部落坑溝整治工程範圍多為先驅性草叢植物，如大花咸豐草或紫花藿香薊等，地景略為單調，生物多樣性較低。</p>

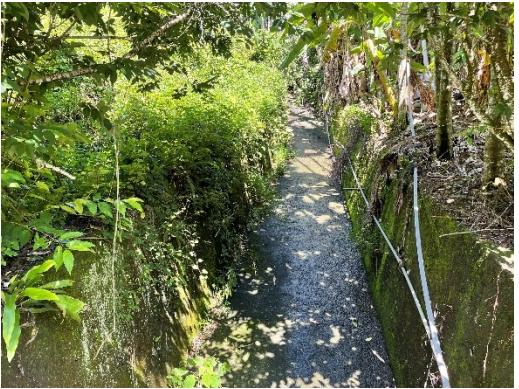
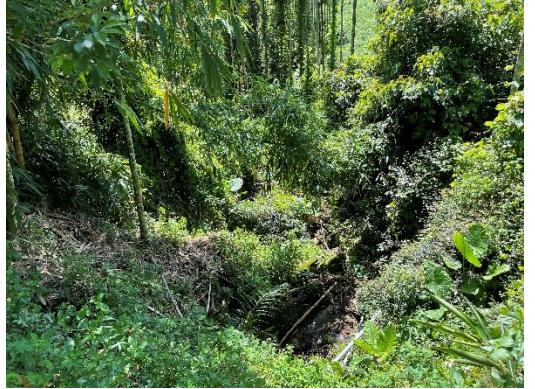
水域棲地環境

本工區上游溝中沒有常流水，僅下方坑溝裡有些許水源，但並無發現有魚蝦羅貝蟹等生物，僅有鼎脈蜻蜓在附近活動，評估計畫範圍的水域棲地並非有利水生生物棲息的棲地環境。

拍攝日期：111 年 5 月 31 日 說明：水域棲地只下游之坑溝裡有些微水源，並無常流水，因此缺乏魚蝦羅貝蟹等生物，僅有鼎脈蜻蜓在附近濕潤草叢間巡弋飛行。

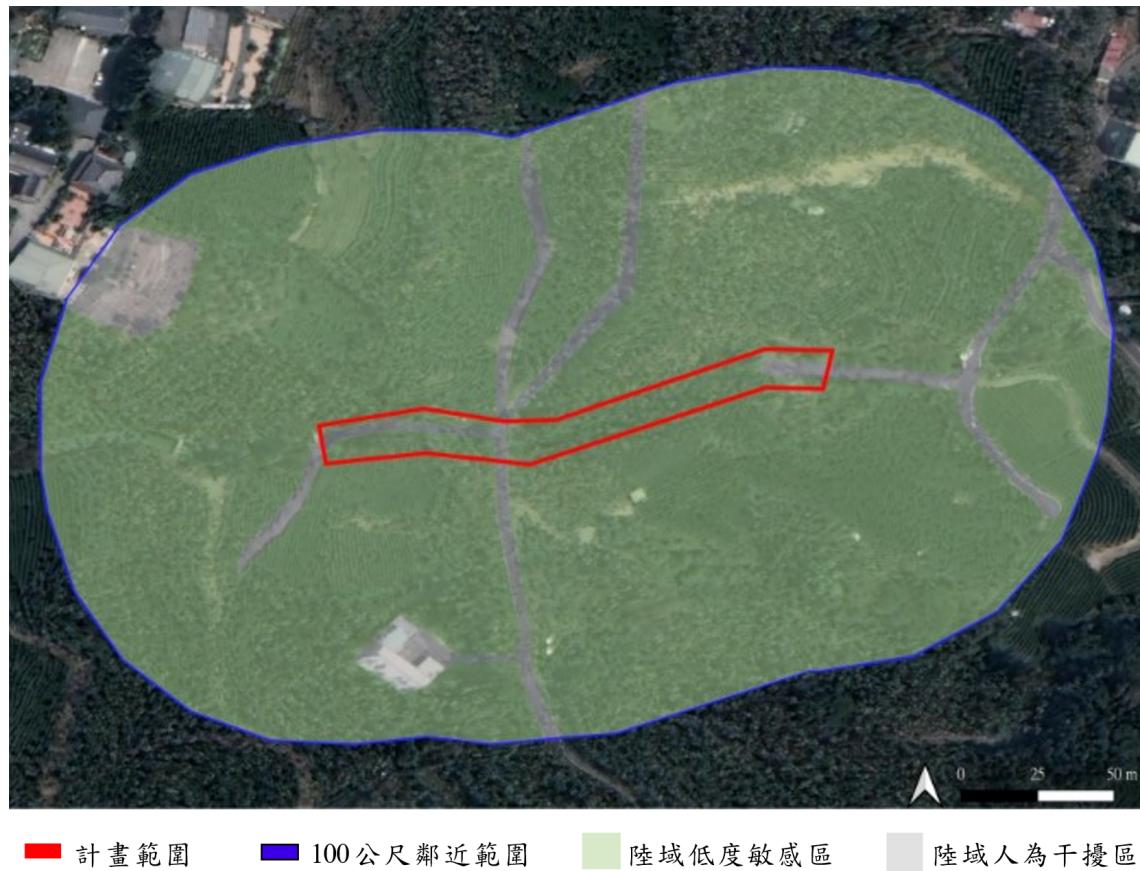
圖 3、生態敏感區域圖

計畫範圍周邊多為茶園及檳榔園為主，而茶園則屬於陸域低度敏感區；計畫範圍的坑溝亦屬於已整治過的水域人為干擾度敏感區，而周邊的道路及民宅則屬於人為干擾區（圖 3）。整體而言，計畫周邊的環境屬於生態敏感度低的區域。

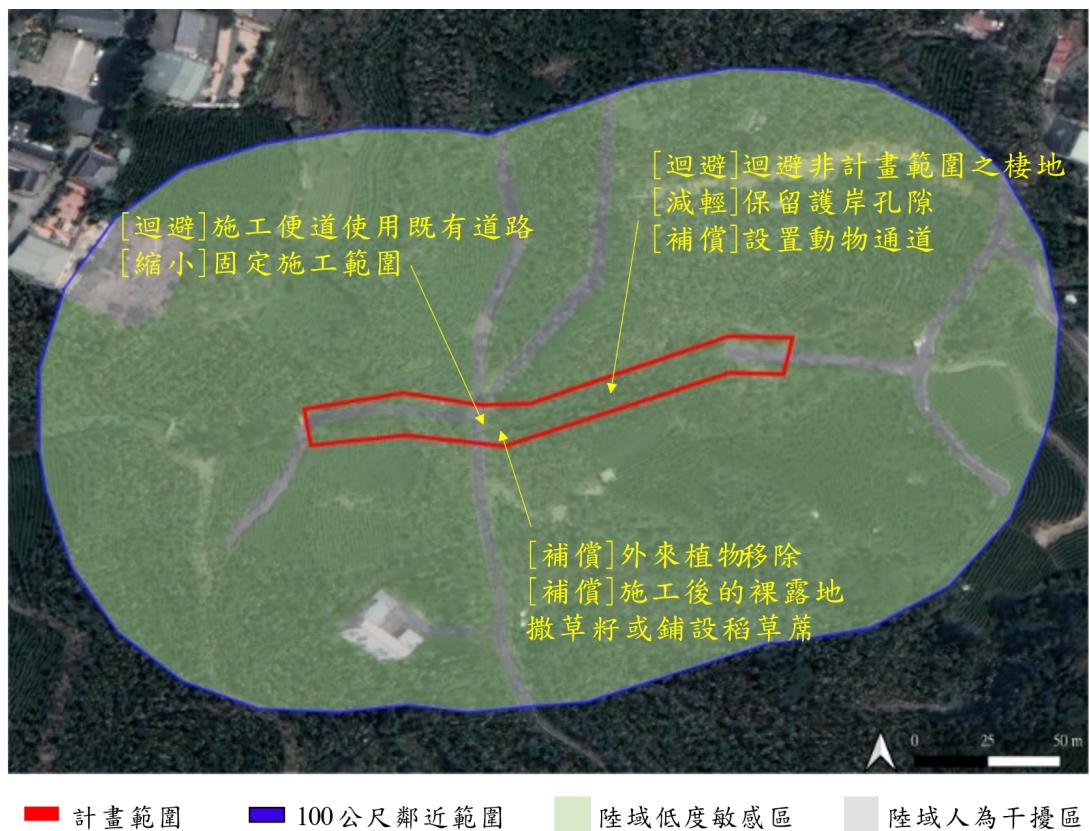
圖 4、生態關注區域圖

根據生態敏感區域圖以及各項工程內容影響評估給予生態保育措施，將措施標示於生態敏感區域圖上。

- (1) [迴避]迴避非計畫範圍之棲地。避免施作期間對周遭植被造成破壞。
- (2) [迴避]施工便道使用既有道路開設。將工程施工便道、資材暫置區等臨時設施以設置在已開墾或開發區域為主，避免破壞周邊的棲地環境。
- (3) [縮小]固定施工範圍。施工過程將干擾範圍限制在固定區域，不往外側擴張。
- (4) [減輕]保留護岸孔隙。應視現場邊坡崩塌情況，考慮使用乾砌石護岸，避免護岸孔隙被填滿。
- (5) [補償]外來種植物移除。施工期間有發現外來種植物建議加以移除，以避免施工後的裸露地遭外來種植物先驅占領。
- (6) [補償]設置動物通道。避免護岸工程造成動物逃生不易，應設置動物通道以利動物通行
- (7) [補償]施工後的兩側裸露面灑播草籽或鋪設稻草蓆。

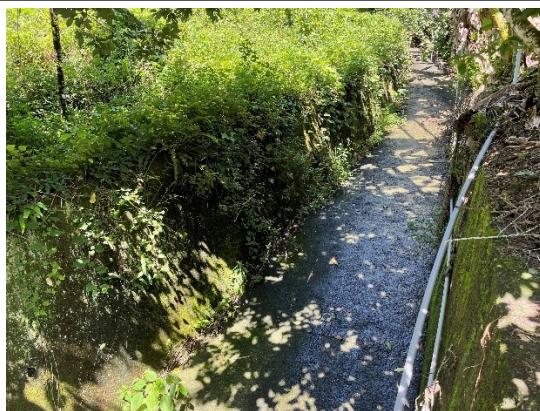
嘉義縣梅山鄉太興村橫山部落坑溝周邊環境以茶園及檳榔園為主，上游兩岸已有水泥構造物，僅兩側岸上有大花咸豐、紫花藿香薊等先驅性草種，下游尚未有工程干擾而有較茂密草本植物生長，但以外來入侵種的大花咸豐草為優勢種。現勘調查時於周邊次生林紀錄鳥種有紅嘴黑鵯、白環鶲嘴鵯、紅鳩等鳥種出現。

計畫範圍現況(上游)

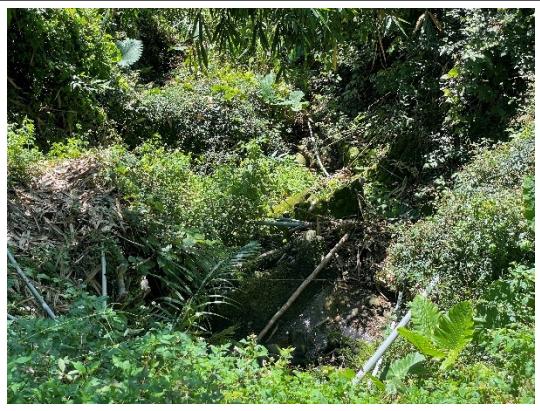
本工區上游溝中沒有常流水，僅下方坑溝裡有些許水源，但並無發現有魚蝦羅貝蟹等生物，僅有鼎脈蜻蜓在附近活動，評估計畫範圍的水域棲地並非有利水生生物棲息的棲地環境。

計畫範圍現況(下游)

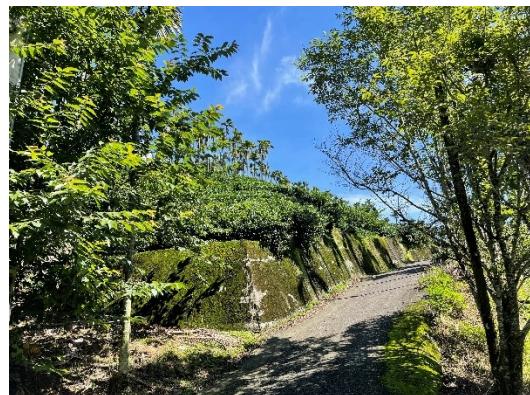
計畫範圍旁的茶園

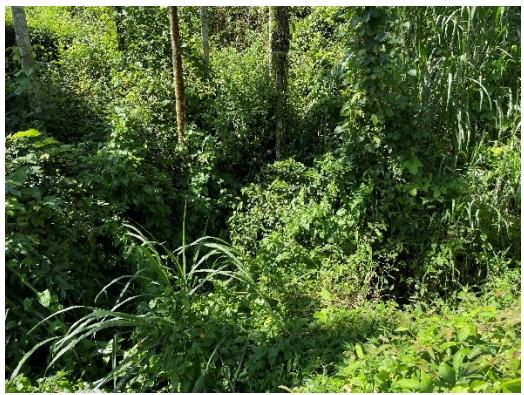
計畫範圍現況
