水庫集水區保育治理工程生態檢核表 維護管理階段附表

附表 M-01 工程生態評析

計畫名稱 (編號)	梅山鄉龍眼村井仔頂坑溝整治工程	維護管理單位	兆豐工程技術顧問股份有限公司
--------------	-----------------	--------	----------------

生態評析日期:111年06月30日

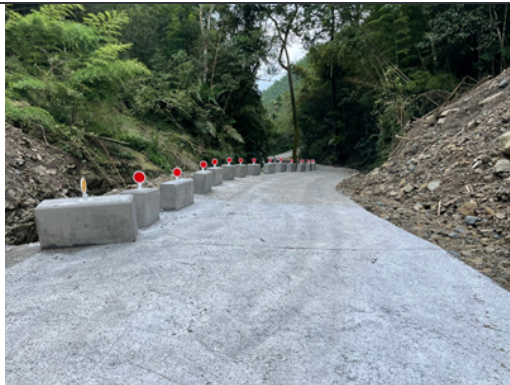
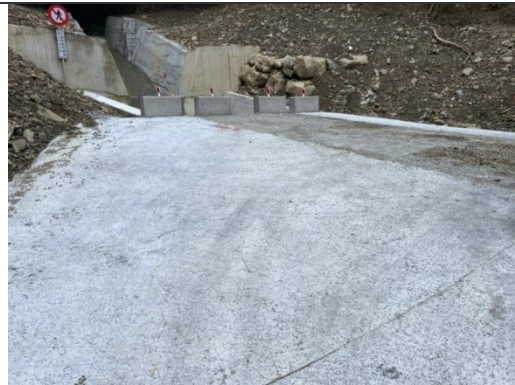
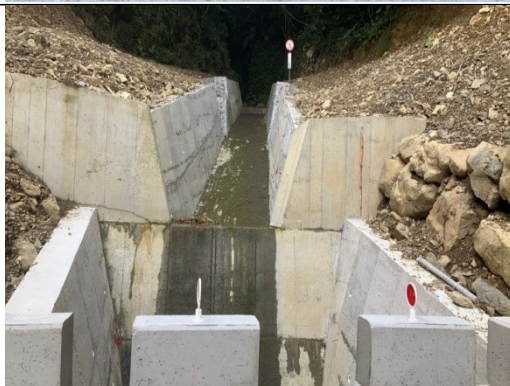
棲地環境現況

現地目前工區已進入維護管理階段，次生林周邊植被已回復接近原始狀態及豐水期水域環境已大致復原。

水域棲地將塊石堆置於河床，水路通順。兩側護岸砌石穩固，達到邊坡穩固之目的。

說明：整體環境已有植被覆蓋，河床水路通順，現況維持良好。
