資訊公開說明

一、 工程名稱：臺中市柳川水環境改善整體計畫(第三期)

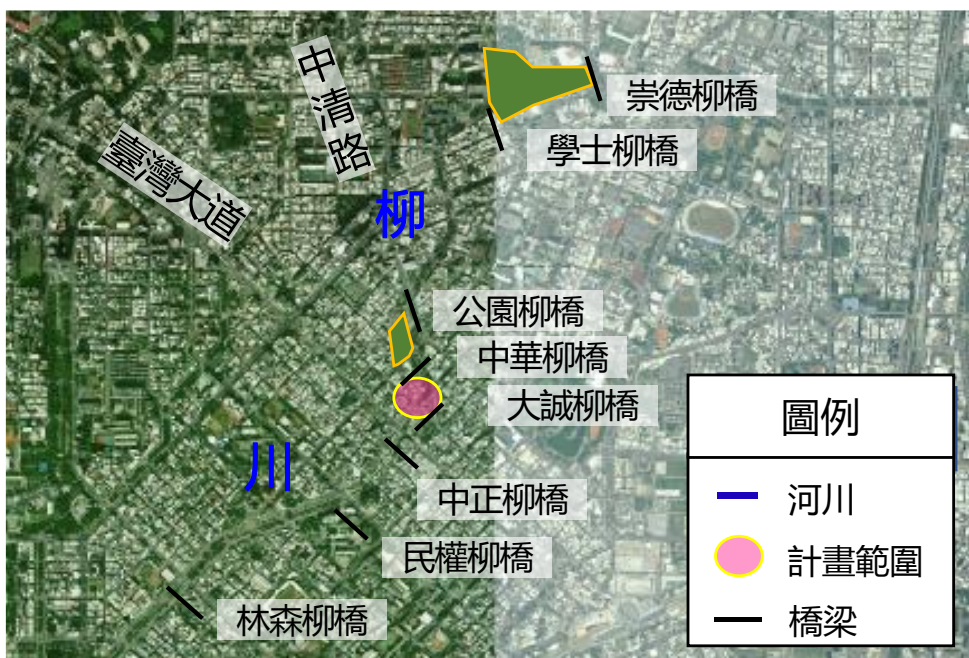
柳川第三期(大誠柳橋至中華柳橋)水環境改善計畫位置

為持續改善柳川整體環境品質，連結上、下游改善成果，並提升河川整治層次，本府研議提報柳川污染整治及環境改善計畫(第三期)(以下簡稱本計畫)。計畫範圍自臺中市中區大誠柳橋至中華柳橋，如圖所示。工程將採 LID 工法設計透水鋪面及雨水花園。透過植栽綠美化改善混凝土三面光河道，建置雨水花園與透水鋪面增加都市防洪韌性，並新建河道休憩平台與人行挑台，增加周邊民眾與柳川的連結，改善柳川水陸域環境。

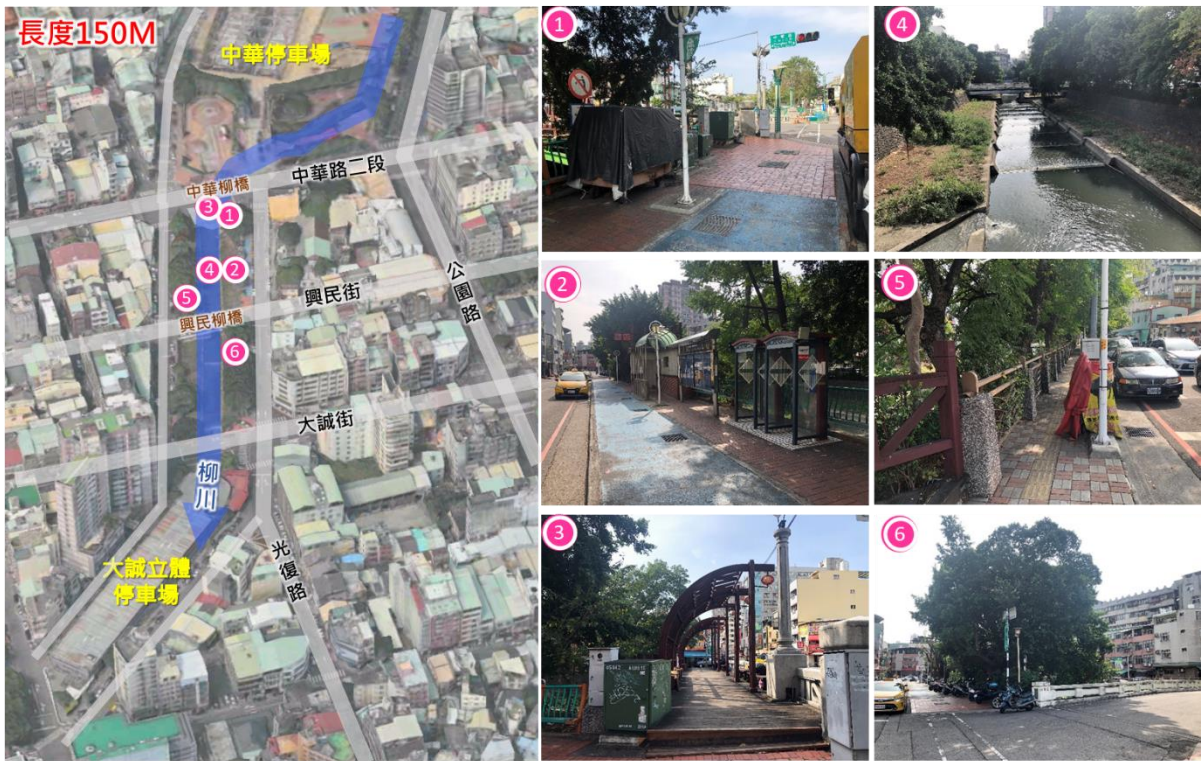
生態關注圖

本計畫邀集專業生態團隊辦理生態檢核，確定計畫範圍屬於一般區，如圖所示，且部分河段岸邊有需關注老樹，並建議為避免施工過程中生態保護目標及環境友善措施遭破壞或未確實執行，故擬定環境友善自主檢查表及環境友善抽查表，定時追蹤生態保全對象及棲地現況並適時提出改善策略。有關針對關注物種及重要生物棲地採取之策略，說明如下：

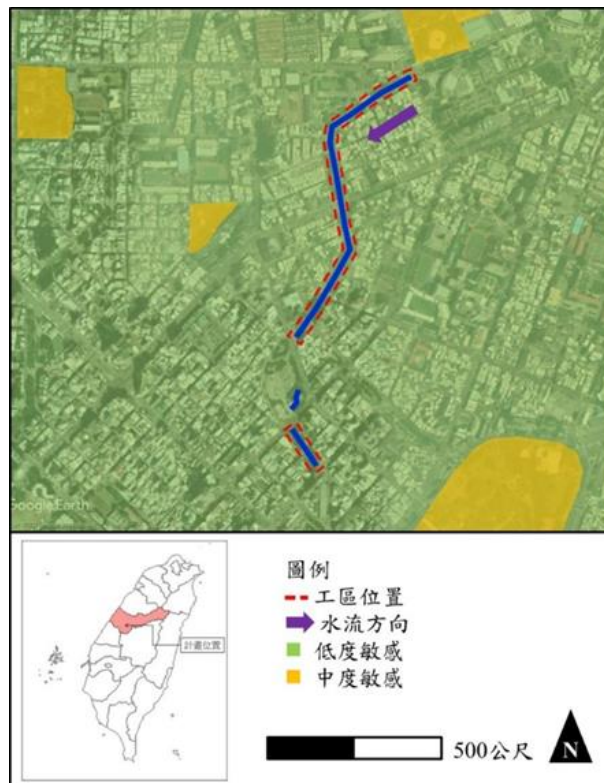
生態檢核位置圖

生檢核作業並包含水利工程快速棲地生態評估表，評估範圍自學士柳橋至中正柳橋(包含中華柳橋至大誠柳橋)，評分分別為 14 分及 18 分，如表所示。其中本次提案範圍屬於前者調查範圍，護岸為混凝土三面光護岸，河岸生態棲地單調。

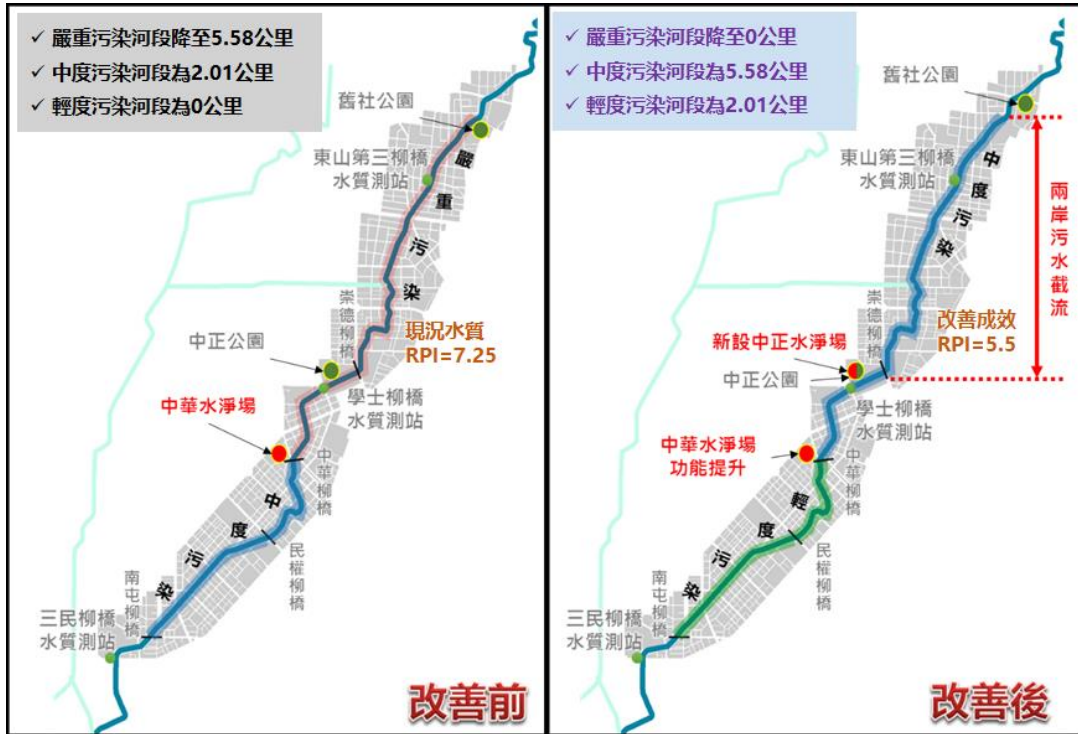
現況左岸

本計畫範圍自中華柳橋至大誠柳橋段，長度約 150 公尺。基地北臨中華停車場及第一期工程施作之中華礫間水淨場，南臨大誠停車場，夜間緊鄰中華路夜市，人行道公共設施含電話亭，公共廁所等，使用頻繁，如圖 11 所示。此河段護岸為混凝土三面光，護岸上既有喬木林立，渠道內設有植草磚。人行空間為不透水鋪面且堆置民眾雜物，生態棲地單調，降雨逕流易挾帶懸浮固體等非點源污染物影響柳川水質。
