臺南市政府水利局
臺南市生態檢核工作計畫
(114 年度)

期中報告書(修正本)

承攬廠商： 磐誠工程顧問股份有限公司

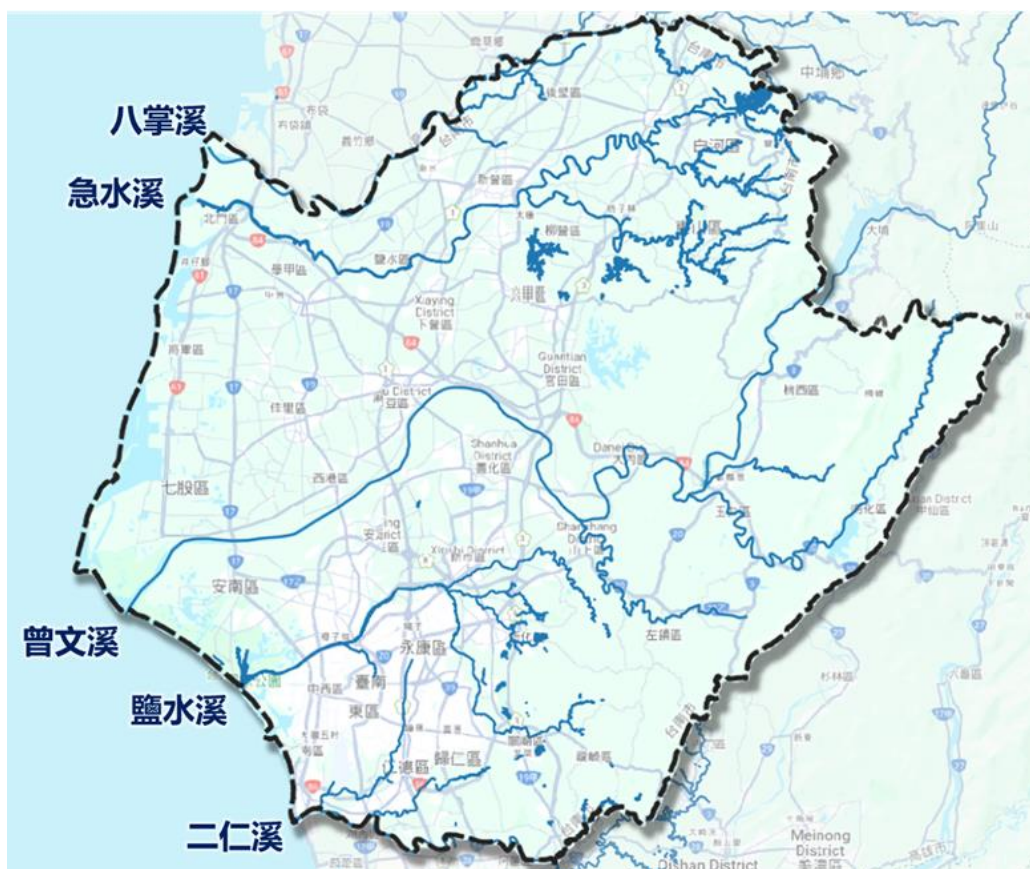
圖 2.1-1 臺南市流域水系分布圖

依據河川管理辦法之規定國內河川分為中央管河川、直轄市管河川及(縣)市管河川三類，而臺南市轄區內隸屬中央管河川包含八掌溪、急水溪、曾文溪、鹽水溪及二仁溪等 5 條，中央管區域排水 4 條，以及臺南市管區域排水 165 條，如圖 2.1-1。

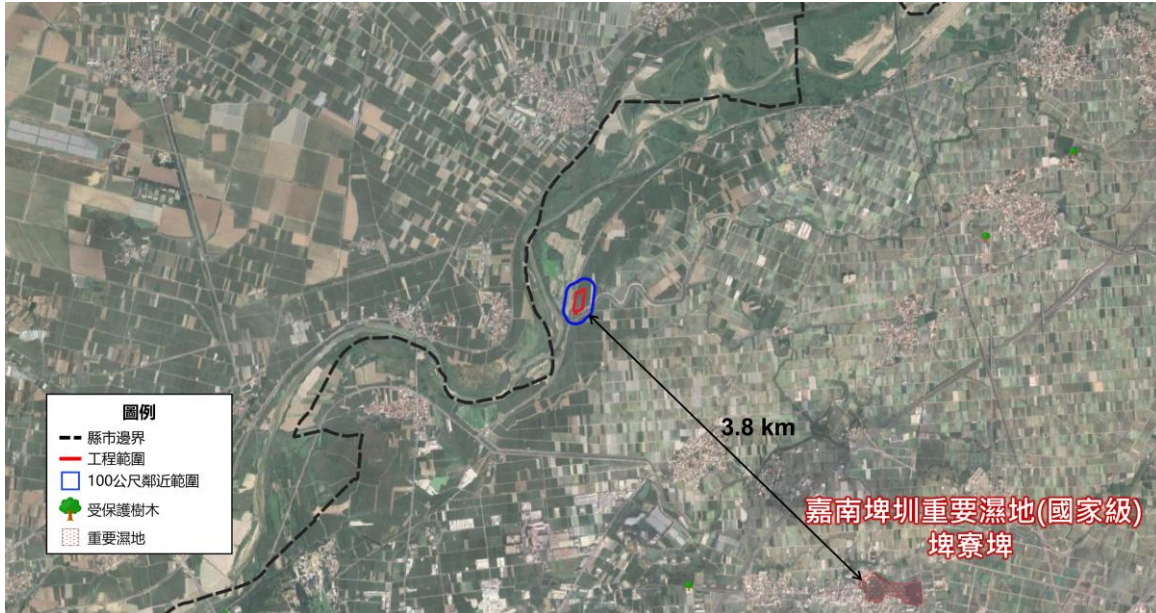
圖 3.2.2-3 後壁區菁寮抽水站改建治理工程生態情報圖

為瞭解工程範圍是否位於法定生態保護區及重要生態敏感區，將工程周邊 100 公尺範圍與敏感區相關圖資套疊，結果如圖 3.2.2-3 所示，顯示 100 公尺範圍內無涉及生態敏感區，惟東南側有嘉南埤圳重要濕地(國家級)埤寮埤，距離工程範圍約 3.8 公里。

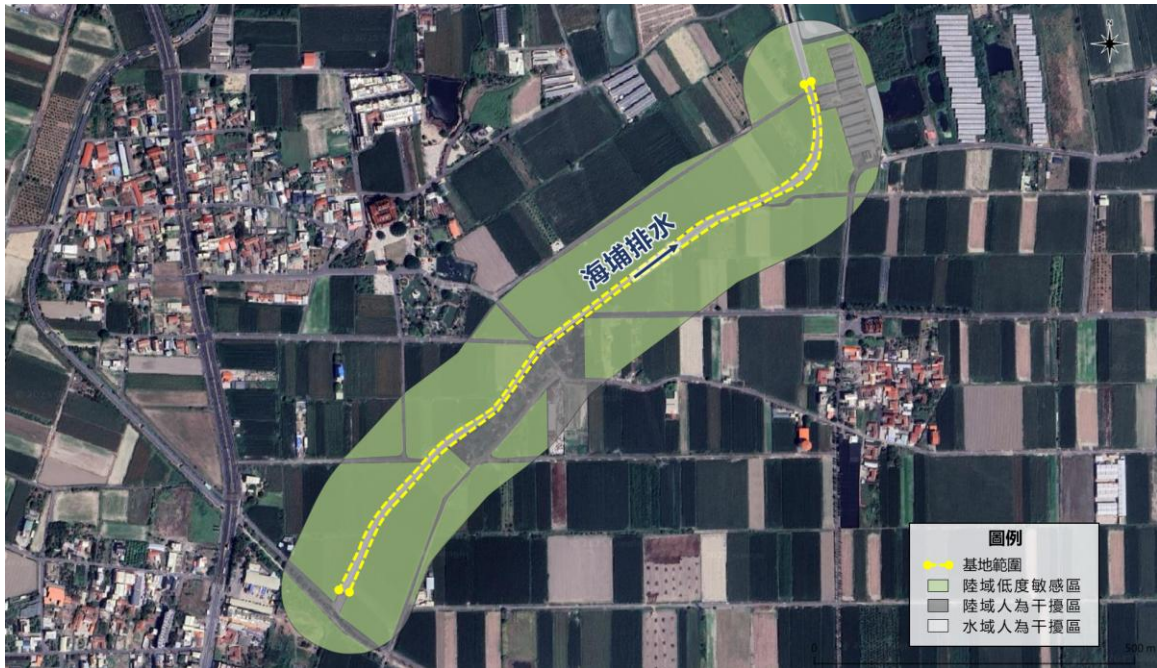
圖 3.2.3-4 佳里區海埔排水護岸治理工程(第二期)生態關注區域圖

工區周邊環境以農耕地、草生地、魚塢、道路及渠道組成；農地及草生地可供周邊物種利用，且工區影響範圍外亦有大面積相似的棲地，故列為陸域低度敏感區，水域環境因排水路及魚塢已為經人為整治，屬水域人為干擾區，道路則屬陸域人為干擾區，生態關注區域圖如圖 3.2.3-4。

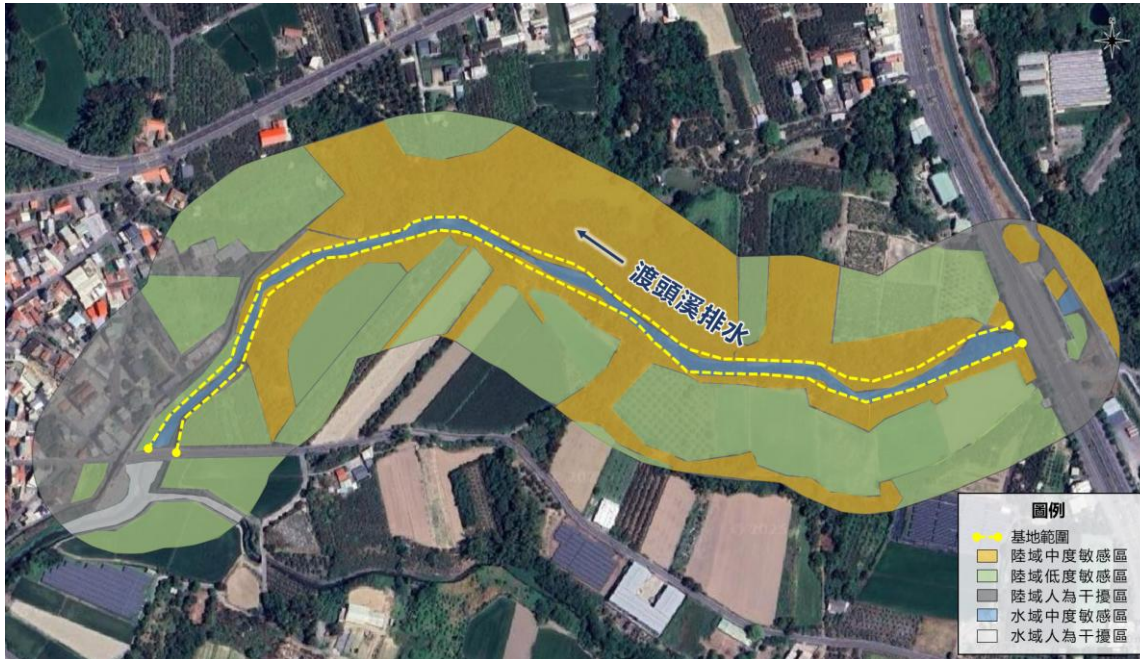
圖 3.2.5-4 官田區渡頭溪排水護岸治理工程生態關注區域圖

工程範圍周邊有排水路、聚落、農地、草生地、濱溪植被帶及次生林，濱溪植被帶及次生林屬陸域中度敏感區，草生地及農地屬陸域低度敏感區，聚落屬陸域人為干擾區，未整治排水路屬水域中度敏感區，已整治排水路屬水域人為干擾區，生態關注區域圖如圖 3.2.5-4。

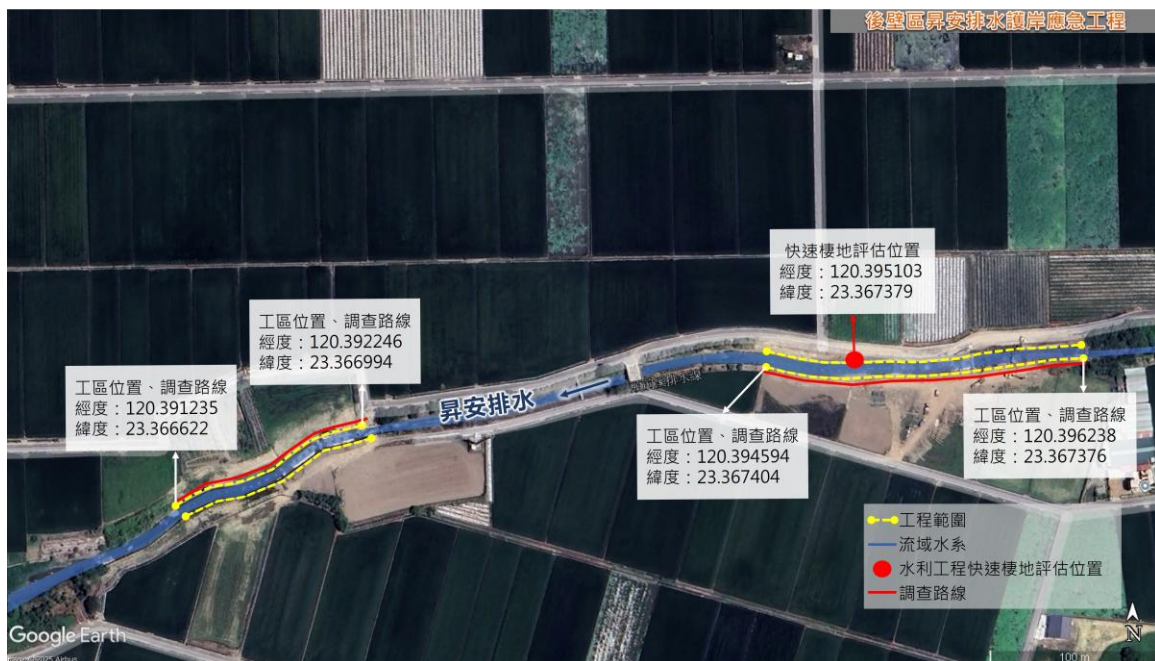
圖 3.3.3-1 後壁區昇安排水護岸應急工程範圍

「後壁區昇安排水護岸應急工程」屬 113 年度增辦應急工程案件，位於臺南市後壁區，為菁寮排水系統，因既有護岸多為土坡且防洪高度不足，且土堤長年受沖刷致多處塌陷，為提高防洪保護標準，工程主要項目為新設矩形溝 274 公尺(雙岸合計 548 公尺)，施作範圍如圖 3.3.3-1。本工程於 114 年 2 月 3 日開工，截至 114 年 7 月工程進度約 88.38%，預計 114 年 10 月 10 日完工；公共工程生態檢核自評表詳附件四，水利署之生態檢核參考手冊各階段表單彙整如附件六。

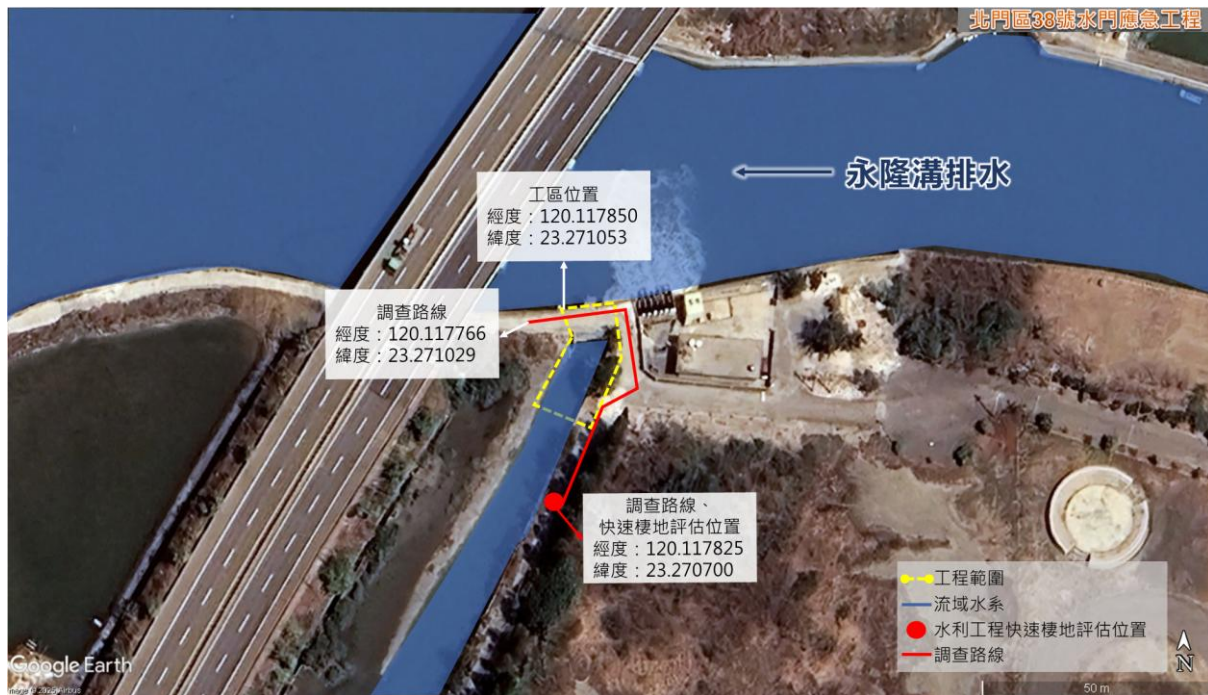
圖 3.3.5-1 北門區 38 號水門應急工程範圍

「北門區 38 號水門應急工程」屬 113 年度增辦應急工程案件，位於臺南市北門區，為永隆溝排水系統，因 38 號水門直提式閘門扇老舊，為降低集水區範圍內颱風期間災害風險，工程主要項目為增設自動閘 1 扇，施作範圍圖如圖 3.3.5-1。本工程於 114 年 3 月 13 日開工，截至 114 年 7 月工程進度約 94.46%，預計 114 年 8 月 24 日完工；公共工程生態檢核自評表詳附件四，水利署之生態檢核參考手冊各階段表單彙整如附件六。

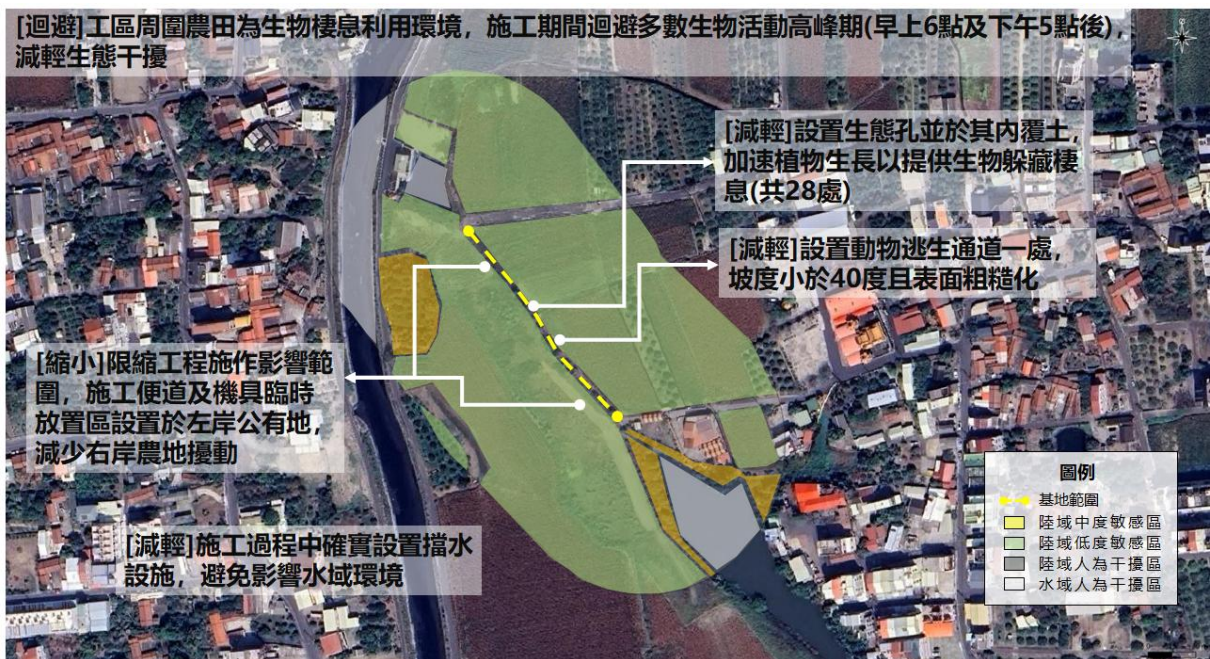
圖 3.3.8-4 麻豆小埤社區排水應急工程生態關注區域圖

工程範圍周邊有道路、聚落、農地、草生地、小片次生林及魚塭，小片次生林屬陸域中度敏感區，農地、草生地屬陸域低度敏感區，道路及聚落屬陸域人為干擾區，魚塭和混凝土矩形溝型式之排水路屬水域人為干擾區，生態關注區域圖如圖 3.3.8-4。

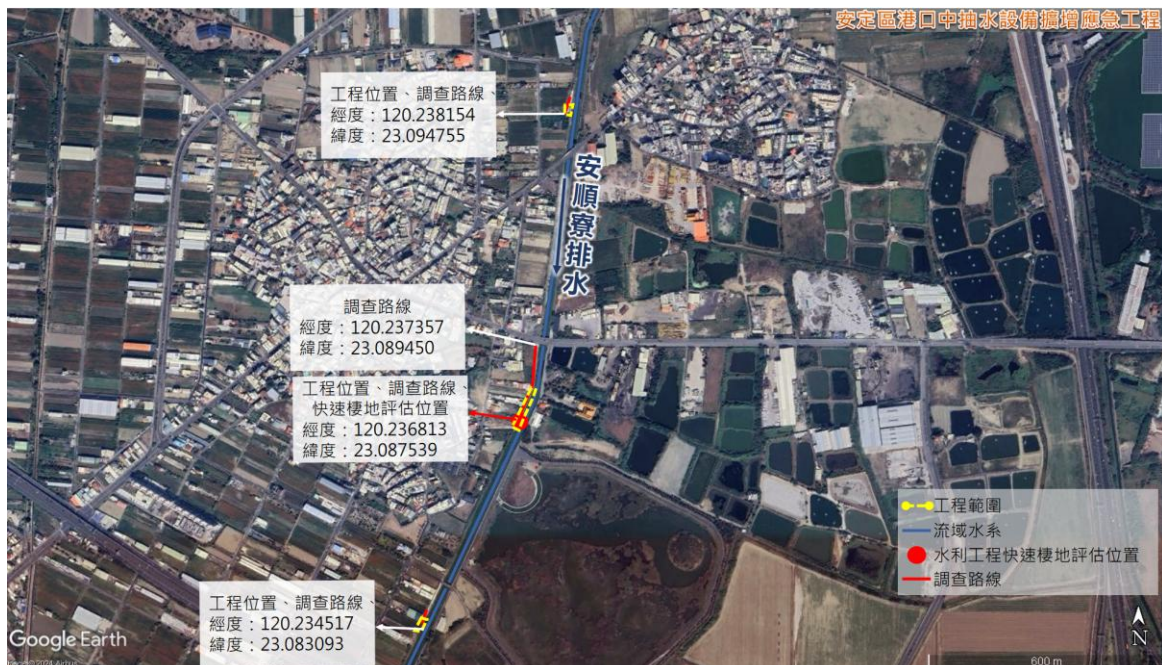
圖 3.3.9-1 安定區港口中抽水設備擴增應急工程範圍

「安定區港口中抽水設備擴增應急工程」屬 113 年度增辦應急工程案件，位於臺南市安定區，為安順寮排水系統，港口中抽水站已設有 3 部 1cms 抽水機，惟長延時強降雨時下游排水宣洩不及，導致聚落內水無法順利往下游排放，為提升排水效率，工程主要項目為增設 1 部 1cms 抽水機、機電設備擴充、抽水站平台擴建，施作範圍圖如圖 3.3.9-1。本工程於 114 年 2 月 7 日開工，已於 114 年 6 月 30 日完工，期中報告階段執行之工程生命週期為施工階段；公共工程生態檢核自評表詳附件四，水利署之生態檢核參考手冊各階段表單彙整如附件六。

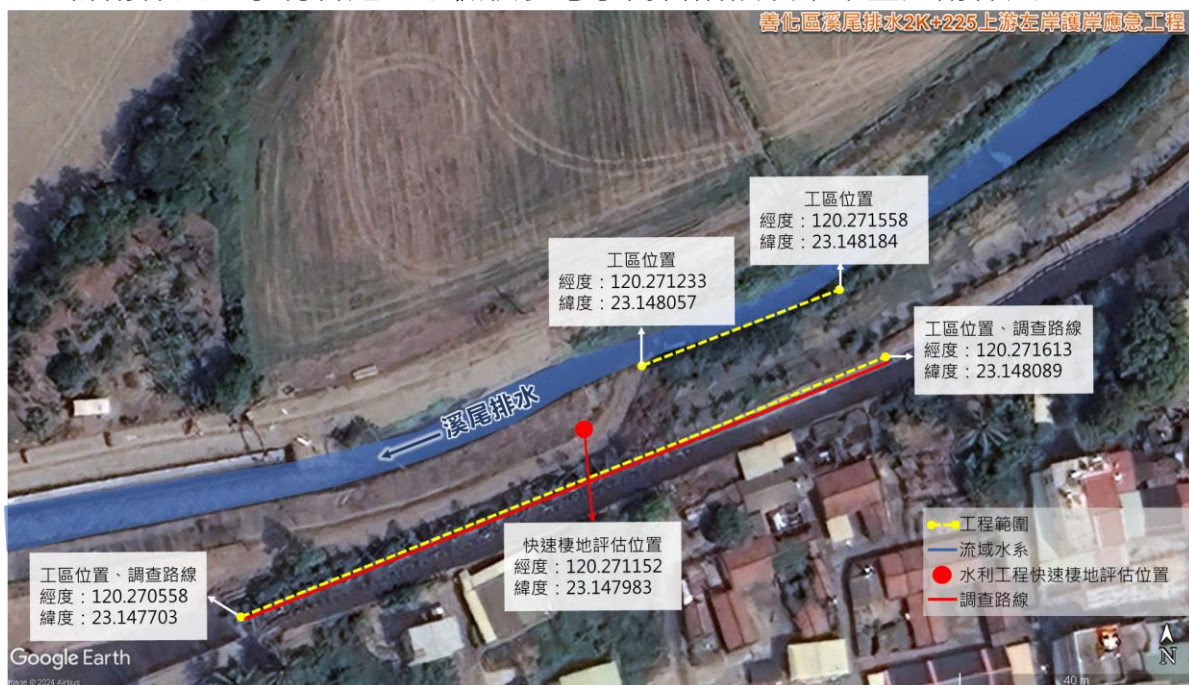
圖 3.3.10-1 善化區溪尾排水 2K+225 上游左岸護岸應急工程範圍

「善化區溪尾排水 2K+225 上游左岸護岸應急工程」屬 114 年度應急工程，位於臺南市善化區，為溪尾排水系統，因既有護岸為土坡且位於凹岸，豪雨易崩塌，水防道路邊坡亦有崩塌之虞，為改提高防洪保護標準，工程主要項目為左岸護岸改建為 RC 坡面工、水防道路 AC 刨除及下邊坡改建，施作範圍圖如圖 3.3.10-1。本工程於 114 年 3 月 13 日開工，截至 114 年 7 月工程進度約 97.35%，預計 114 年 8 月 11 日完工；公共工程生態檢核自評表詳附件四，水利署之生態檢核參考手冊各階段表單彙整如附件六。

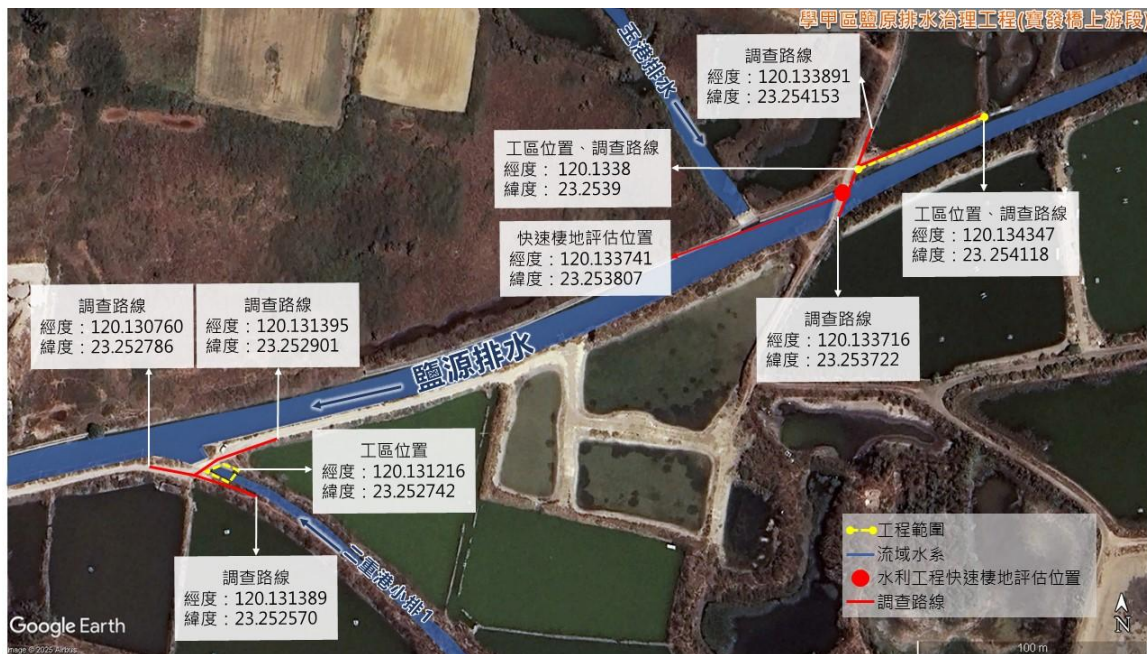
圖 3.3.11-1 學甲區鹽原排水治理工程(寶發橋上游段)範圍

「學甲區鹽原排水治理工程(寶發橋上游段)」屬前瞻計畫第八批治理工程案件，位於臺南市學甲區，為鹽原排水，既有護岸多為土堤且高度不足，為改善排水斷面及堤頂高程不足造成的區域性淹水，工程主要項目為於工區一新建閘門一座及工區二新建擋土牆護岸 65 公尺，施作範圍如圖 3.3.11-1。本工程於 114 年 2 月 17 日開工，截至 114 年 7 月工程進度約 99.62%，預計 114 年 8 月 7 日完工；公共工程生態檢核自評表詳附件四，水利署之生態檢核參考手冊各階段表單彙整如附件六。

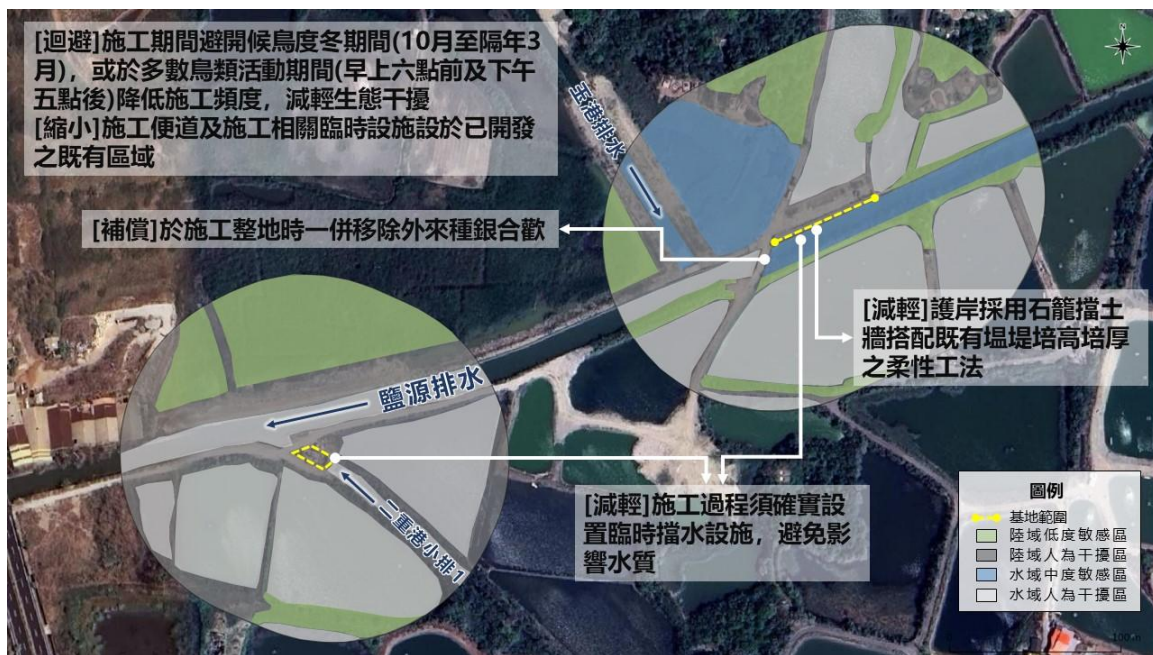
圖 3.3.11-4 學甲區鹽原排水治理工程(寶發橋上游段)生態關注區域圖

工區周邊環境由沼澤、魚塢、次生林、濱溪植被、墓地及部分建物、道路組成；沼澤區域未受到人為開發較為原始，玉港排水及鹽源排水上游段因堤岸屬於自然土堤，將其列為水域中度敏感區；次生林及濱溪植被帶雖然茂密且生長良好，可供數種不同類型野生動物棲息利用，但其組成多以外來種銀合歡為主，故列為陸域低度敏感區；其餘墓地、建物、道路及魚塢皆屬於人為干擾區。生態關注區域圖如圖 3.3.11-4。

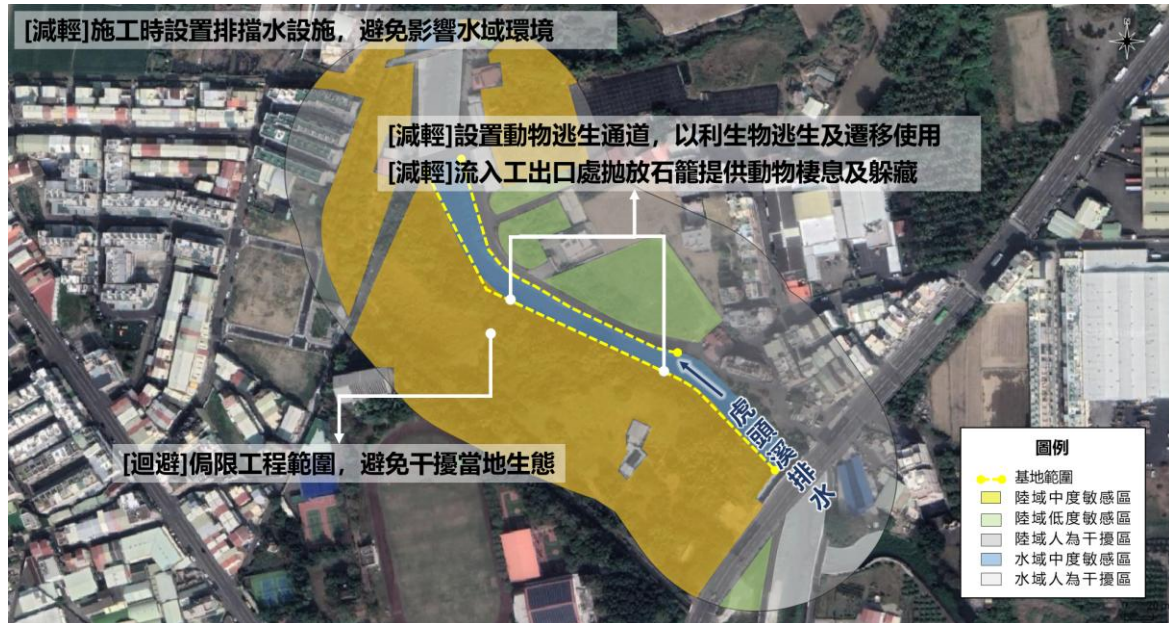
圖 3.4.1-4 虎頭溪排水離子尾橋至穗芳橋護岸治理工程(B 工區)生態關注區域圖

工程範圍周邊為次生林、農耕地及排水路，以次生林為主要地景，屬陸域中度敏感區，農耕地屬陸域低度敏感區，排水路已整治渠段屬水域人為干擾區，尚未整治渠段為水域中度敏感區，生態關注區域圖如圖 3.4.1-4。
