花蓮溪壽豐堤段防災減災工程(第4期)-公共工程生態檢核自評表

花蓮溪壽豐堤段防災減災工程(第4期)-生態檢核表 規劃設計階段
附表

附表 D-03 工程方案之生態評估分析

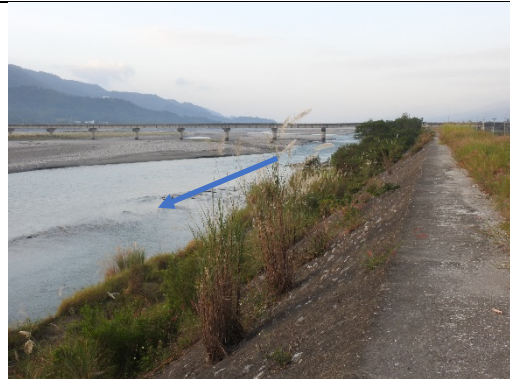
工程預定位置為壽豐溪下游段，河幅寬約550公尺，水流兩側皆有堤坊，堤防內側多為農地、土石暫置區，工程項目集中於水流左岸；溪流中有5種水深流速，淺水緩流、淺水急流、深水緩流、深水急流與深潭，溪床底質良好，堤防植生以草本植物為主要優勢，如白背芒、甜根子草，木本植物以銀合歡、車桑子、羅氏鹽膚木為主要優勢。工程段現勘記錄到的物種有

工區段-水流左岸之堤防。(2019.11.14)(橋為月眉大橋)

生態議題及保全對象	生態影響預測	保育策略建議	原則
水質保護	機具過水將導致水質混濁，影響水中生物生存。	排擋水工項之設置應使水流不經過正在施工的區域；如機具需過水，應設置涵管等設施，避免機具入水。	減輕
地表裸露	工程預計剷除堤防外之植生，後續請林務局造林；在完工後和造林前這段	完工後扦插甜根子草。	補償

期間恐造成揚塵與加速外來入侵種植物生長		
工區周圍活動之野生動物	工程相關人員捕捉或驚擾導致區域內野生動物活動減少。	工區周圍如出現野生動物，不捕捉、不驚擾。	減輕
維護既有植生	土方或機具堆置與施工期間使用影響既有植被生長。	如需暫置土方、機具等，應使用既有建成地區，避免使用有植物生長的區域。	迴避
維護自然棲地	未經管理的廢棄物堆置危害自然棲地。	混凝土、廢土、廢棄物、垃圾等禁止堆置於工區範圍外。	迴避

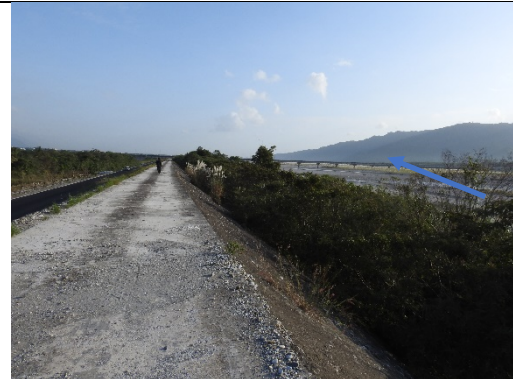
工區區段-水流左岸之堤防。(2019.11.14)(橋為月眉大橋)
