花蓮溪流域鳳林溪口大忠橋河段 改善調適推動計畫(1/2)

期中簡報

民國113年7月26日

以樂工程顧問股份有限公司

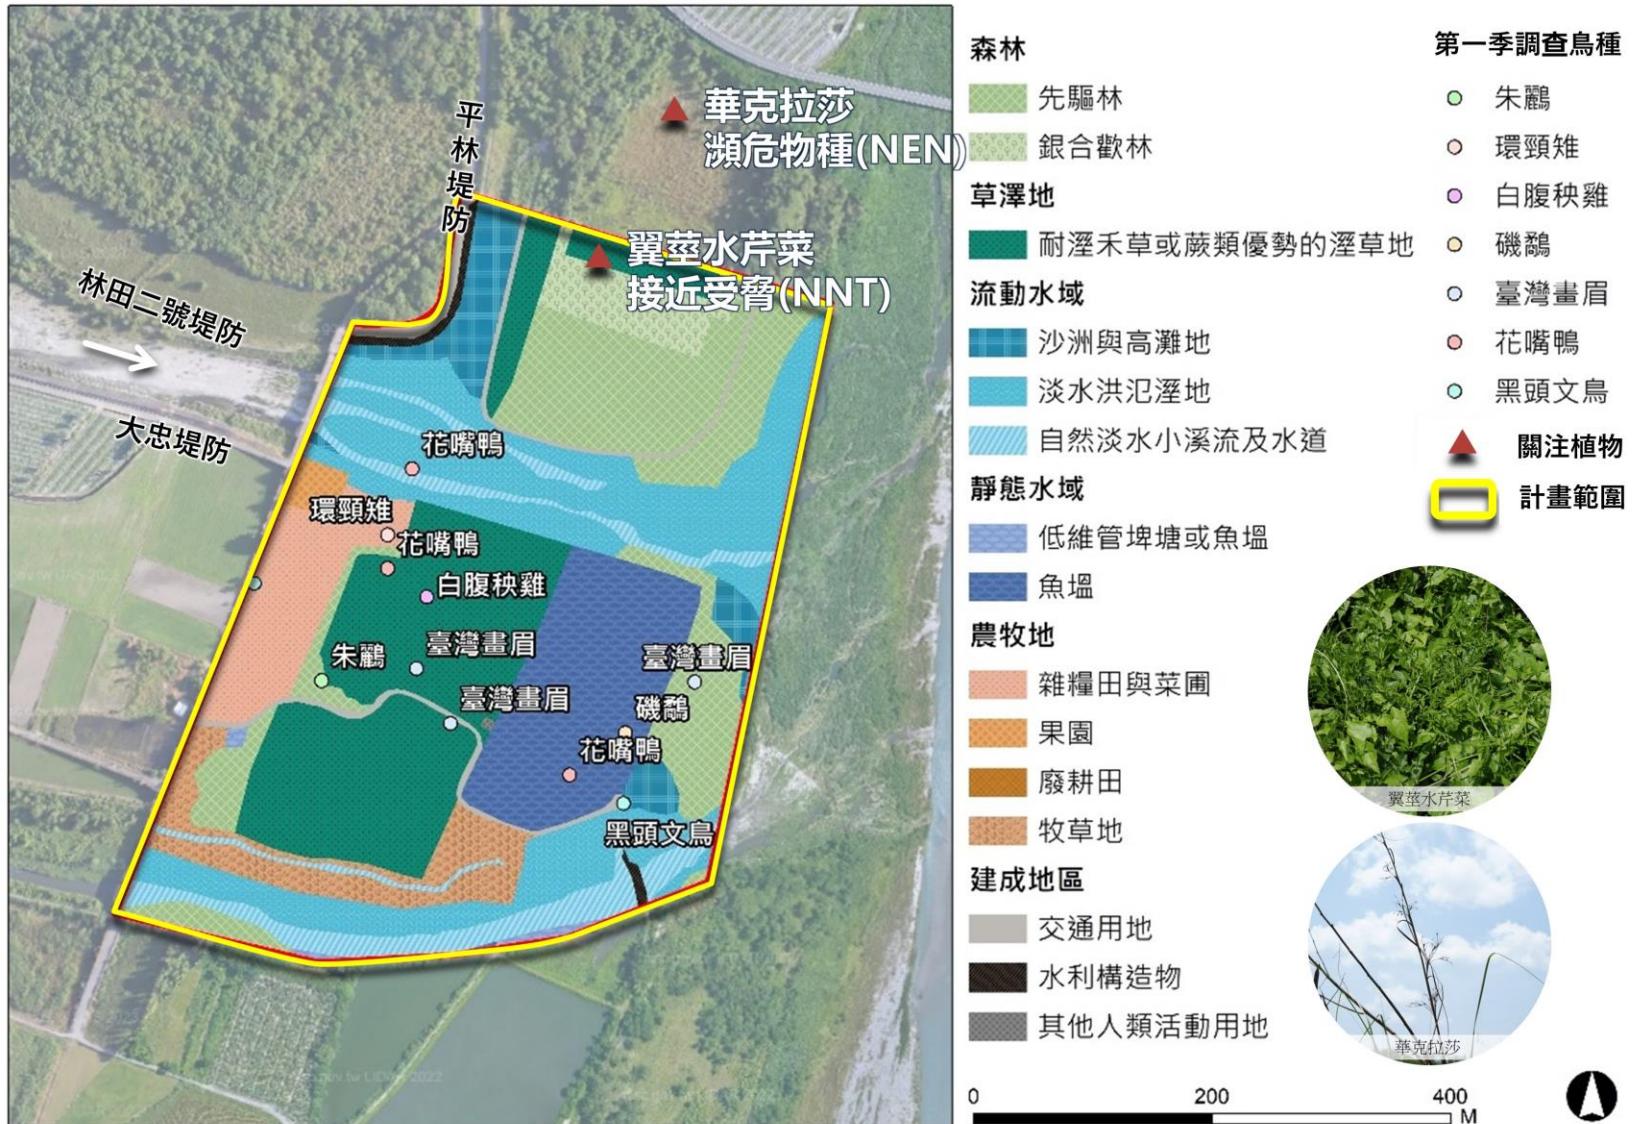
生態檢核階段成果

- 執行棲地調查工作
- 物種補充調查(植物、鳥類調查)

→ 產製棲地圖及
關注物種指認

- 後續將透過調查資料，篩選出合適進行復育的植物；並針對關注物種進行棲地營造建議。

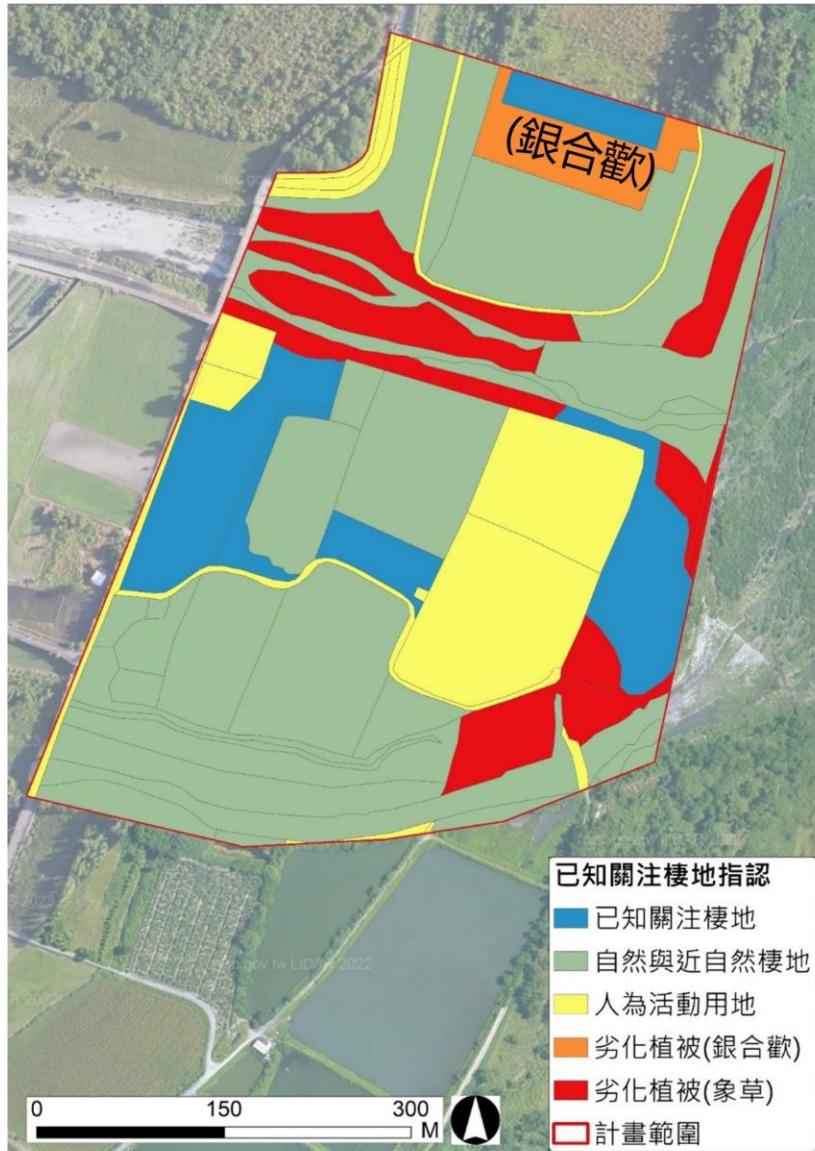
生態檢核階段成果-已知關注棲地指認

本計畫進行棲地與物種調查，於已知之棲地及物種分布資料中指認出關注棲地。

棲地評估類型	說明	面積(%)
已知關注棲地	對於保護區域生物多樣性特別重要的棲地。該棲地類型生物多樣性高於周邊地景，或 具有關注物種分布 ：翼莖水芹菜、華克拉莎、環頸雉、朱鷺、臺灣畫眉燕鶯	16.1%
自然與近自然棲地	具有高自然價值，可維持完整或大面積自然棲地	51.7%
人為活動用地	人為頻繁使用，具有較高的人為擾動，通常自然度較低，常有人為引入的物種，或完全利用為建成地區的環境	16.0%
劣化植被(銀合歡)	單一或少數種類的入侵植物優勢的植被狀態，此處單指銀合歡	3.1%
劣化植被(象草)	單一或少數種類的入侵植物優勢的植被狀態，此處單指象草	13.0%

- 關注棲地圖指認，將搭配後續工程做適切建議。

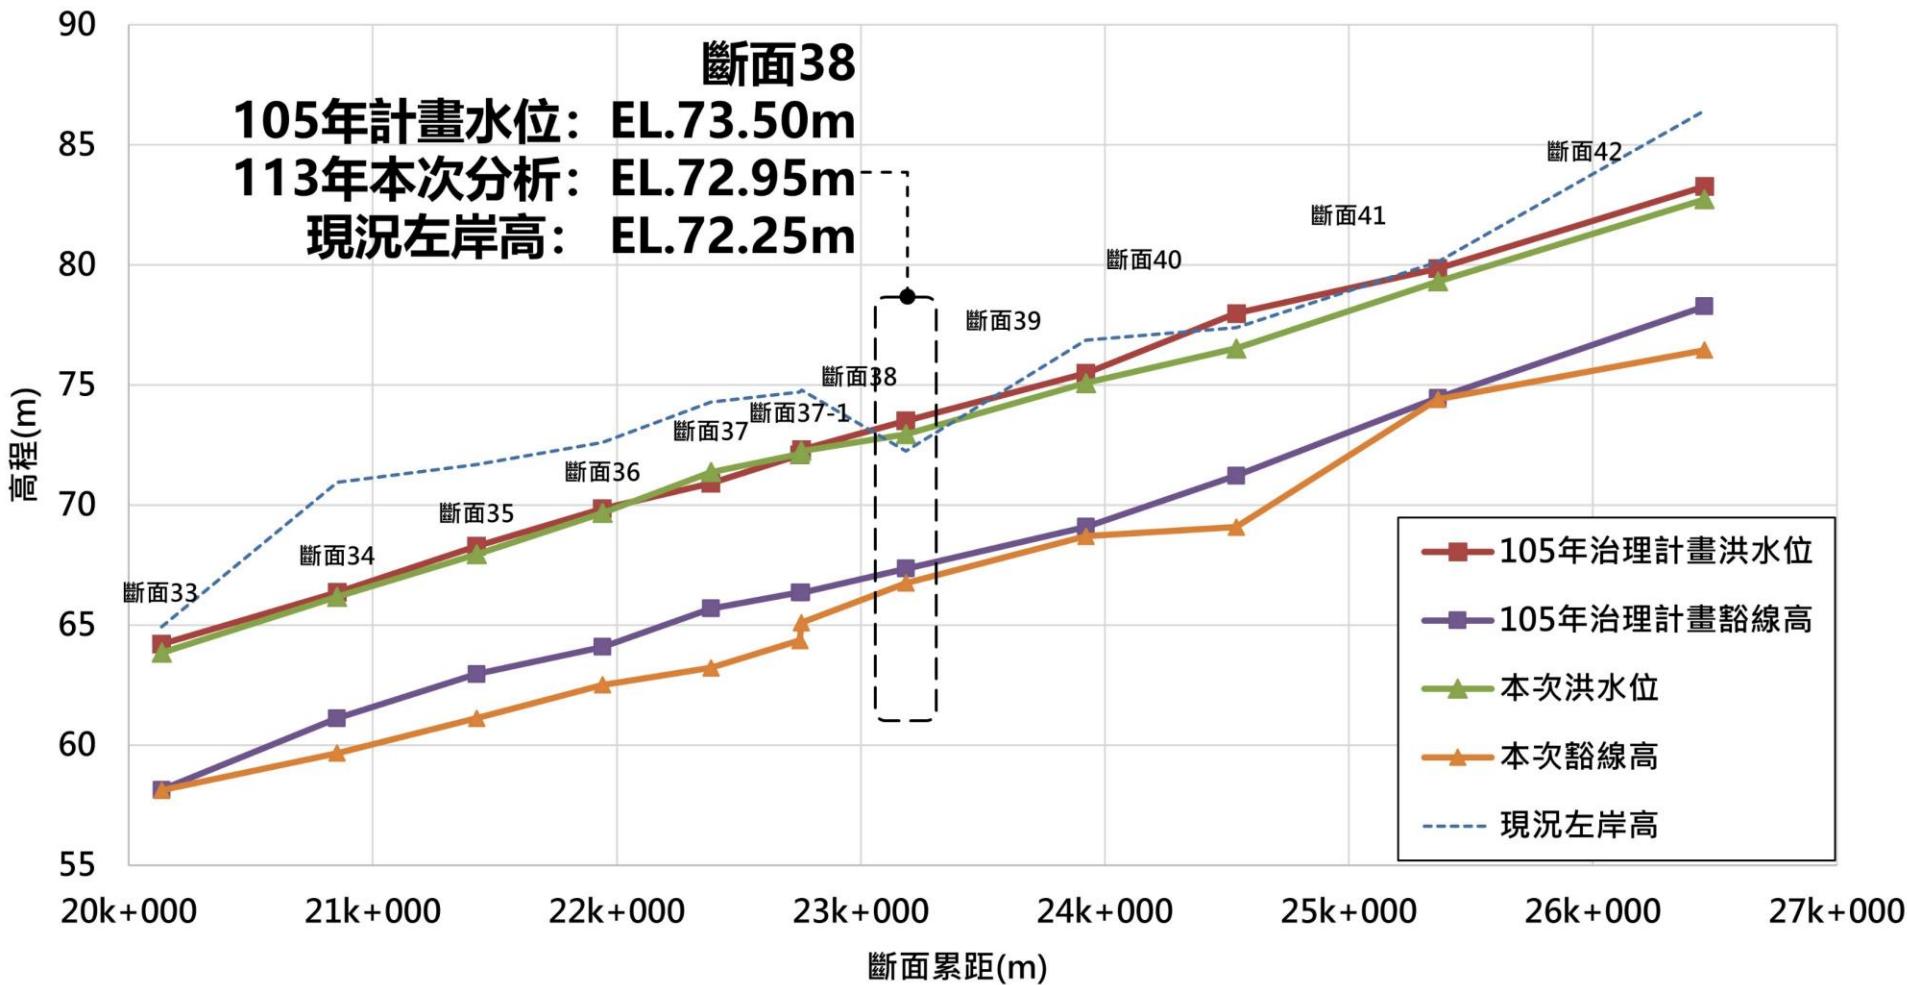
計畫河段縱斷面及一維模式成果圖

- 經檢視右岸無溢淹風險
- 本次分析僅花蓮溪主流左岸斷面38有溢淹風險，出水高不足0.7m

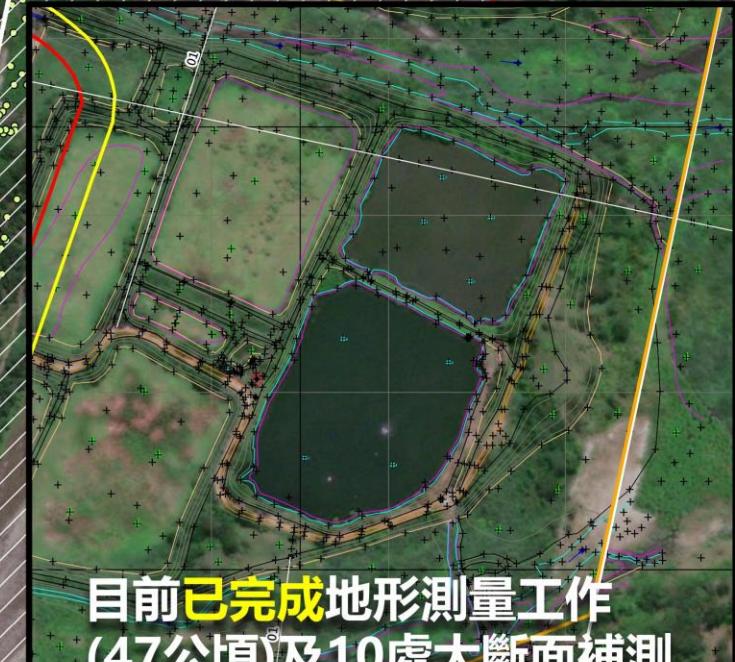
本案地形測量資料情形

地形測量範圍約47ha

110年12月「鳳林溪公路橋下游左右岸堤段整體環境改善工程」地形測量

112年北清水溪斷面1~6範圍
施測50m間距斷面測量

本次將補充測量：(已完成)

- 花斷37、38、39
- 北斷01、北清水溪大忠橋上下游
- 鳳斷01、02，鳳林溪大忠橋上
下游

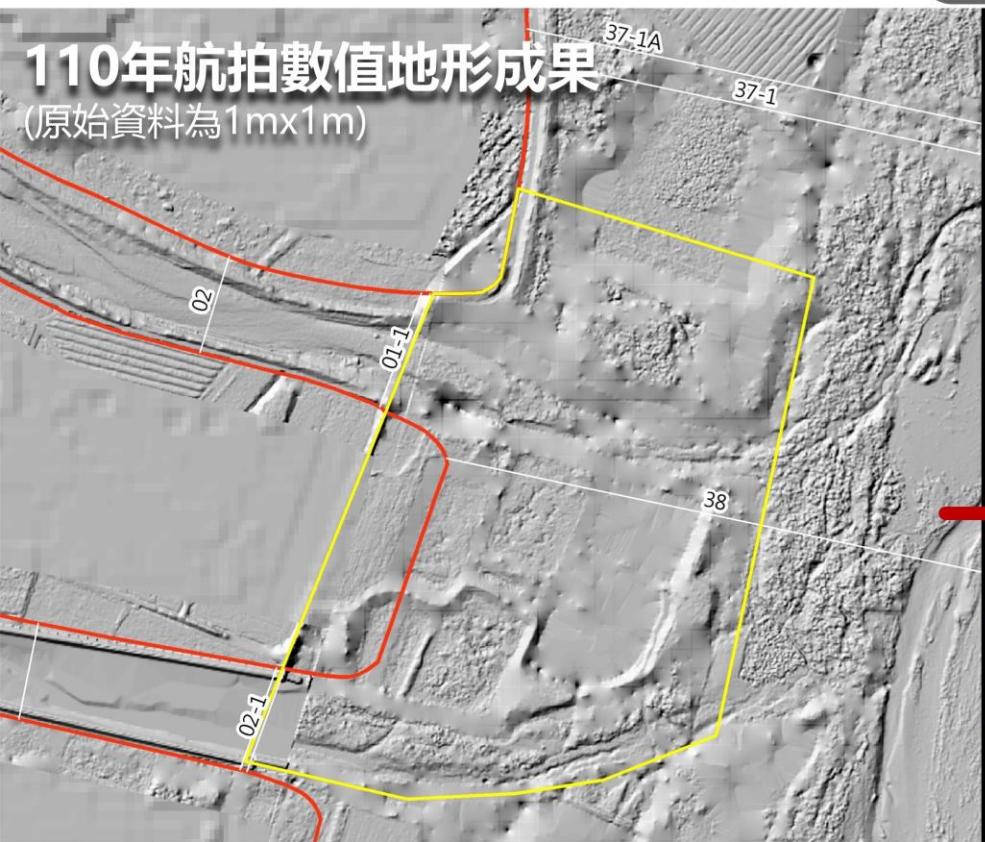
110年航拍數值地形成果

- 以1/1000地形資料精進後，使魚塭土堤地形較接近現地情況、並提升解析度

(原始資料為1mx1m)

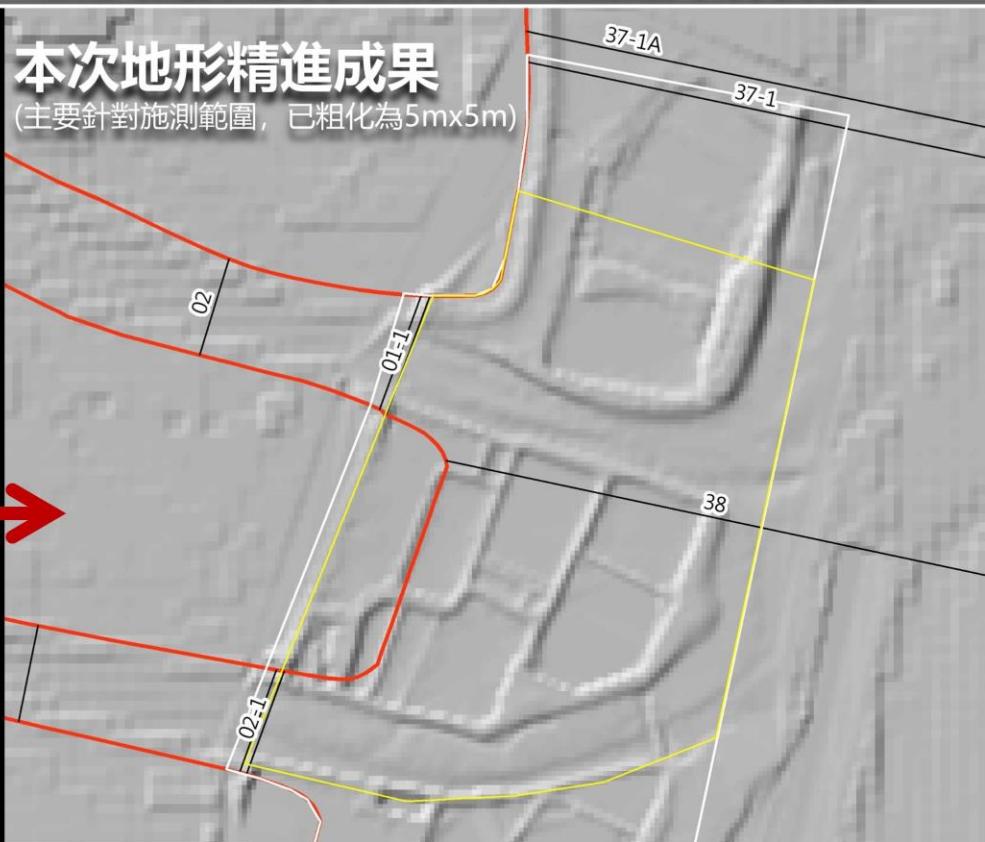
本次地形精進成果

(主要針對施測範圍，已粗化為5mx5m)

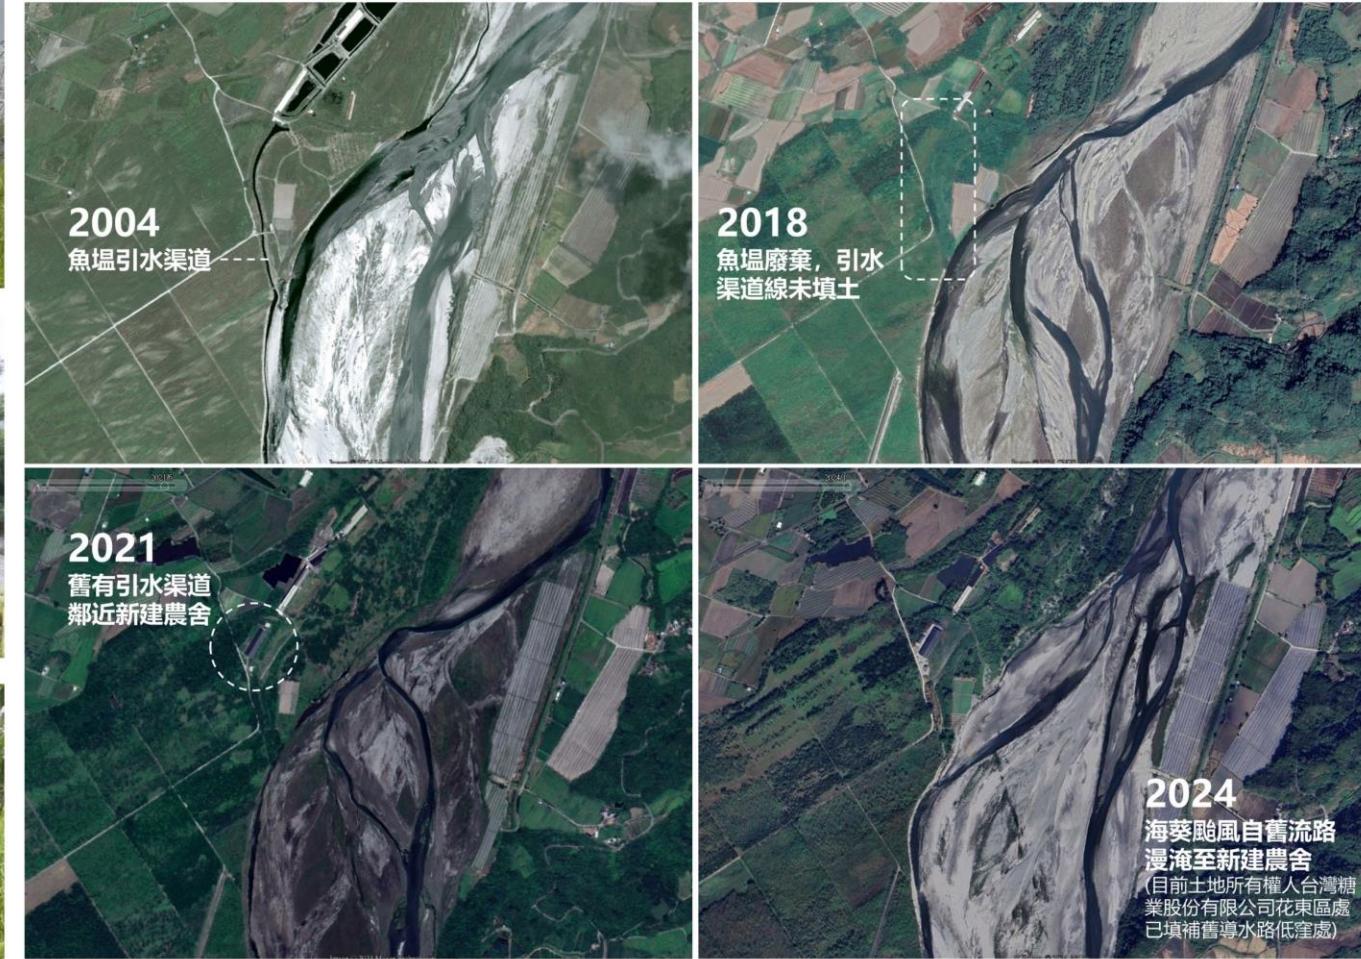
模式與近年溢淹紀錄比對

2023海葵颱風 箭瑛大橋下游左岸溢淹

(約斷面41下游左岸，屬地勢高崁，於花蓮溪治理計畫未佈待建防洪構造物)

歷史影像(溢淹處為舊引水路)

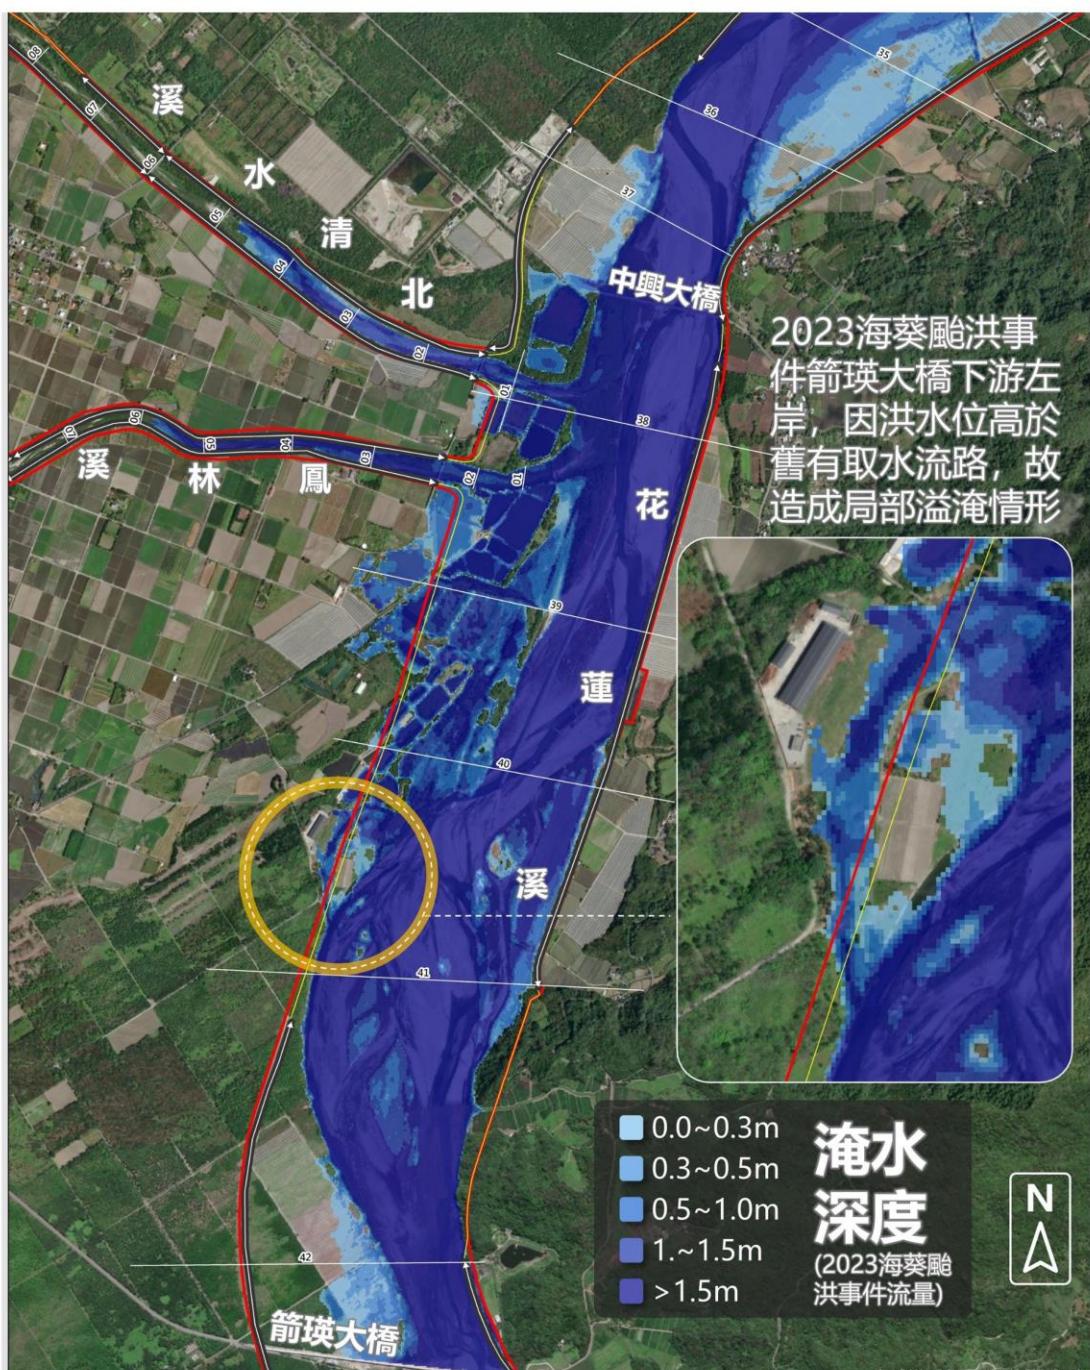
模式與近年溢淹紀錄比對

- 採海葵颱風事件箭瑛大橋**最大瞬時流量4,608cms**進行模擬
- 因數值地形高程亦能反映舊有引水路，故於箭瑛大橋下游左岸亦有洪水漫淹及有水流直衝農舍情形

二維模擬成果應可反映現況地形特性

1. 本計畫依據補充測量及既有數值地形高程，建置之二維水理模式可反映地勢高程溢淹，及地形影響水流方向等特性，建議後續可申請HyDEM水利數值高程更新模式。
2. 經不同情境(移除魚塭、北清水溪及鳳林溪出口清疏)模擬，**移除計畫區內魚塭土堤，可有效降低Q100情境溢淹範圍(減低約5.73公頃)**，並限縮於用地範圍線及鄉道43-2間，建議可考量移除魚塭配合出口清疏，以較大幅度降低漫淹範圍。
3. 中興堤防設施破壞層面，其屬歷史流路擺盪範圍，且經檢視歷史一定規模事件後深槽分布、二維水理分析成果及現況地形可知，**就目前立地條件(箭瑛大橋右岸山脈及設施，左岸既有農田)暫無改變前提下，未來中興堤防仍可能因流路逼近而有沖刷破壞風險**，建議未來可考量透過培厚配合丁壩工，減低中興堤防基腳沖刷風險。
4. 本案生態友善作為，建議可透過**(1)導入鳳林溪水源提升棲地條件；(2)透過調整北清水出口流路阻隔銀合歡外來種擴張；(3)落實生態檢核盤點關注棲地降低人為工程擾動**，等以上作為，達到生態友善治理目的。

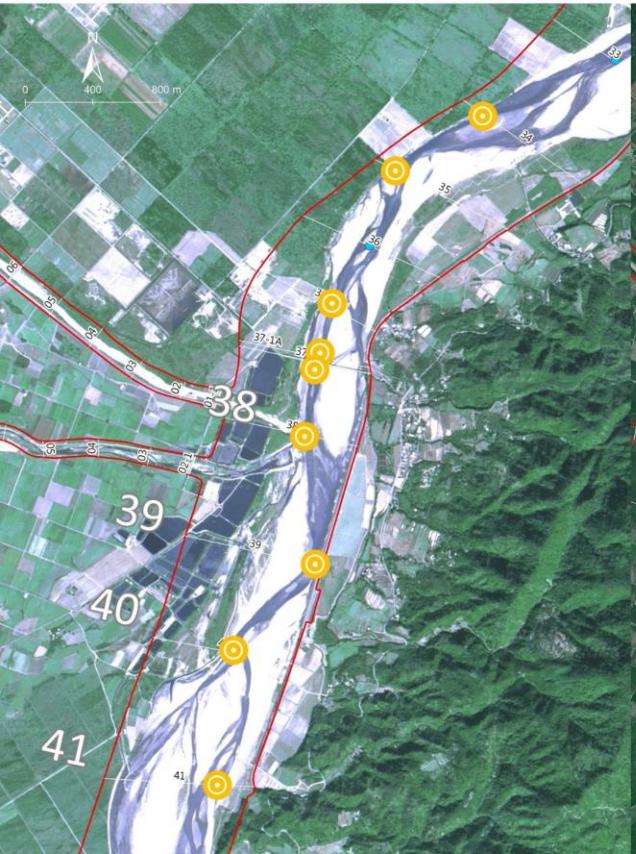
2008年花蓮溪 主流深槽位置示意

(2007年聖帕颱洪後-5,855cms)

花蓮溪流路深槽於箭瑛大橋以下游往左偏移，並於斷面40直衝左岸後，流路轉往右岸中興堤防偏移，造成歷年事件後斷面39處河段有流路逼近中興堤防情形

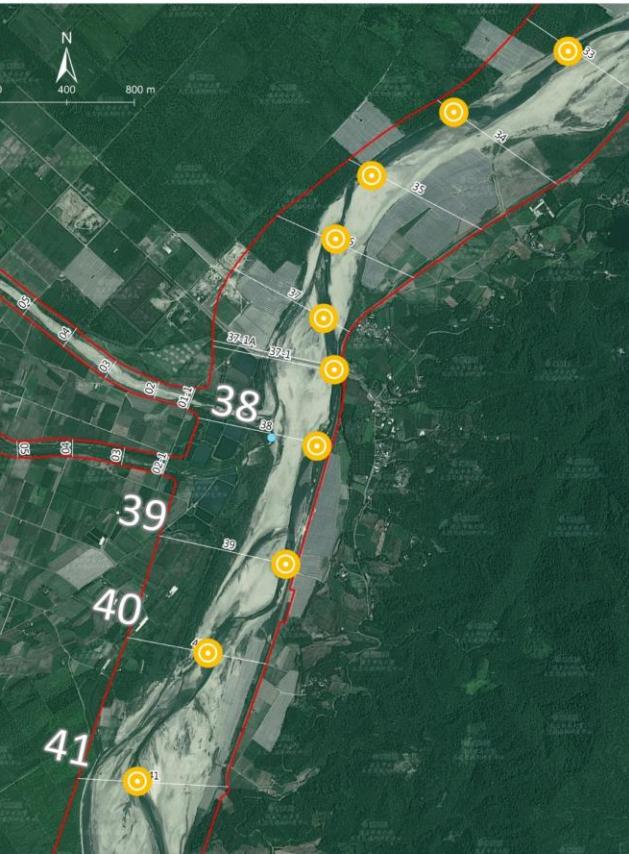
2015年花蓮溪 主流深槽位置示意

(2014年麥德姆颱洪後-6,403cms)

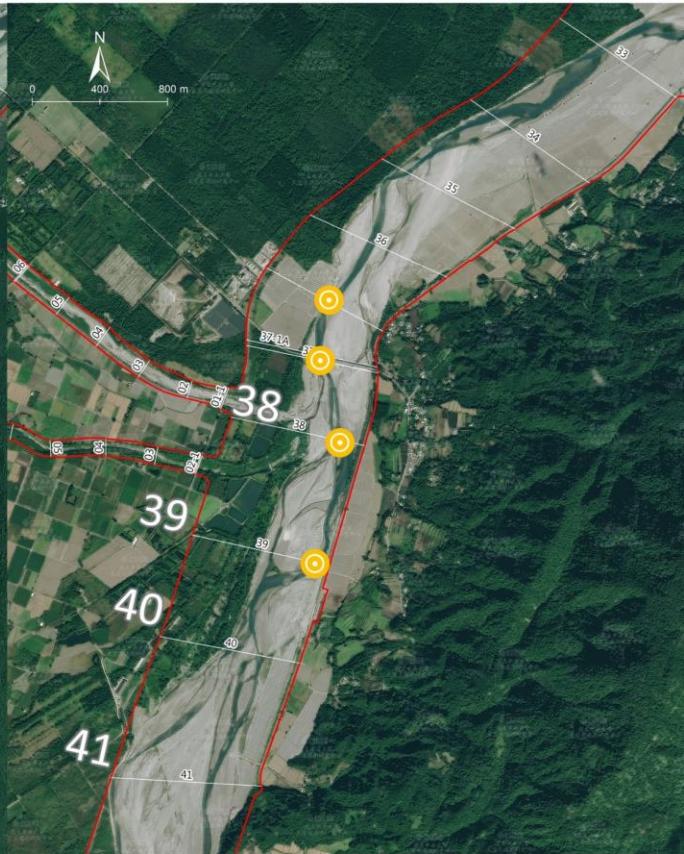
2024年花蓮溪 主流深槽位置示意

(2023年海葵颱洪後-4,608cms)

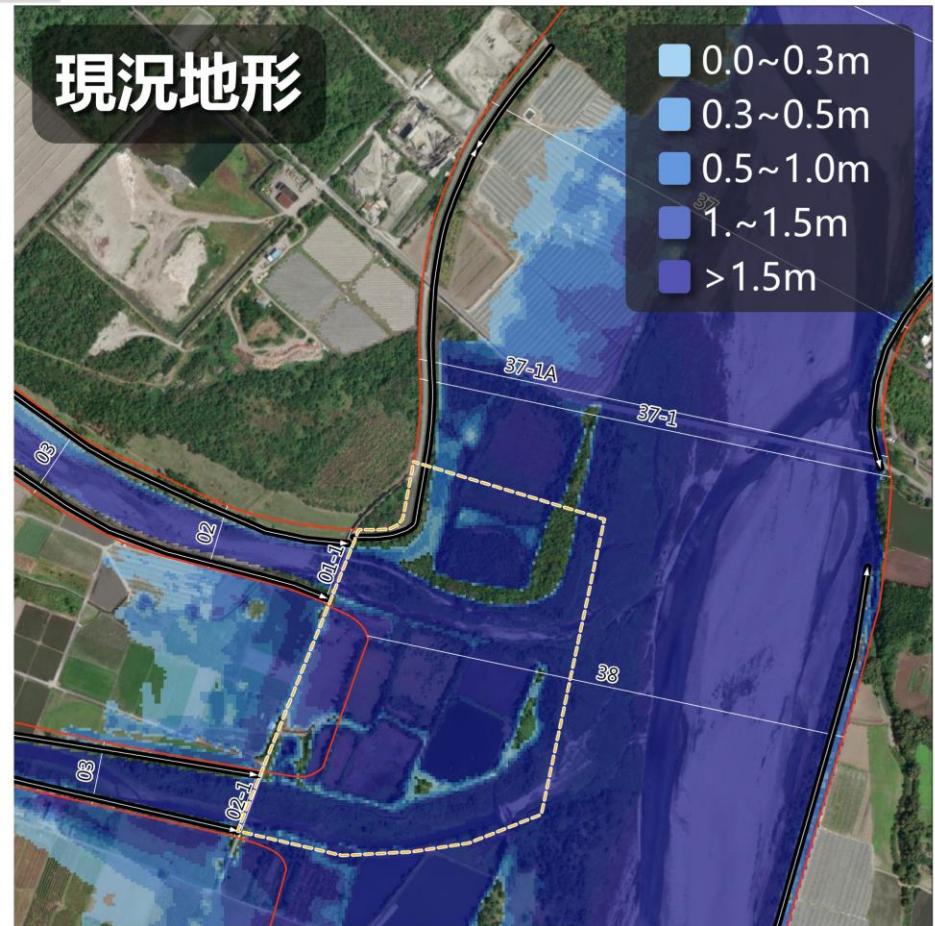
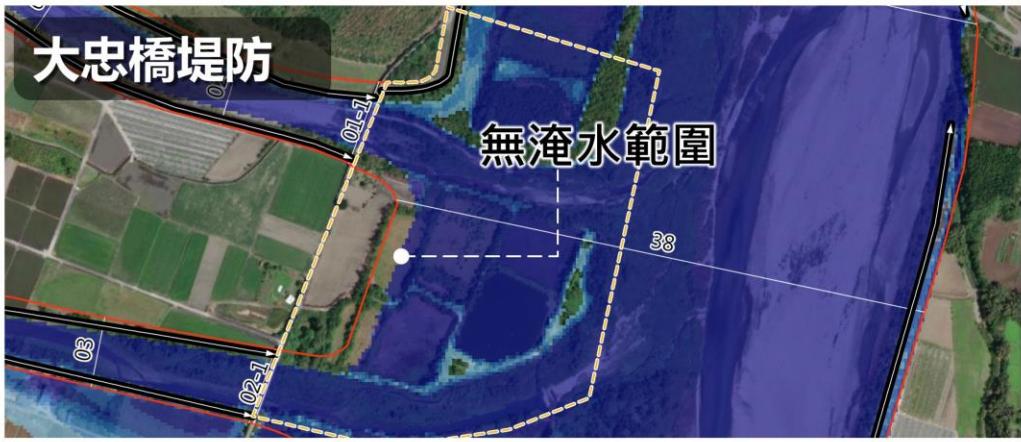
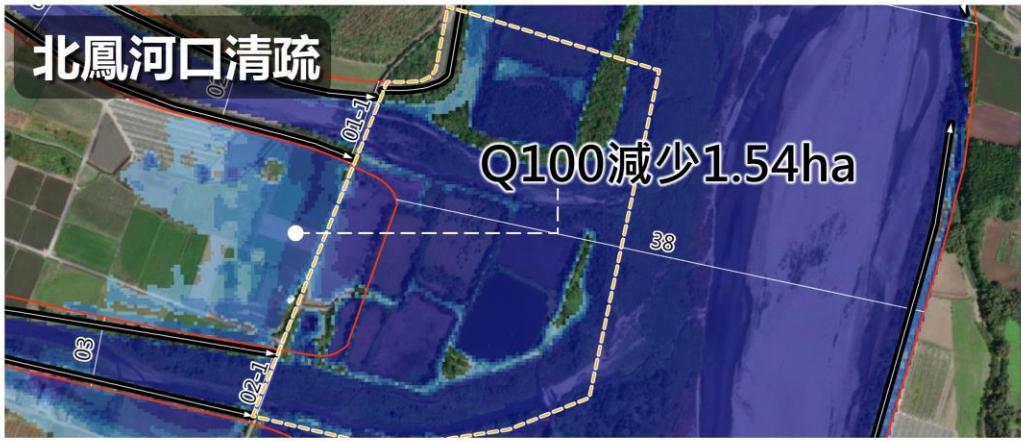
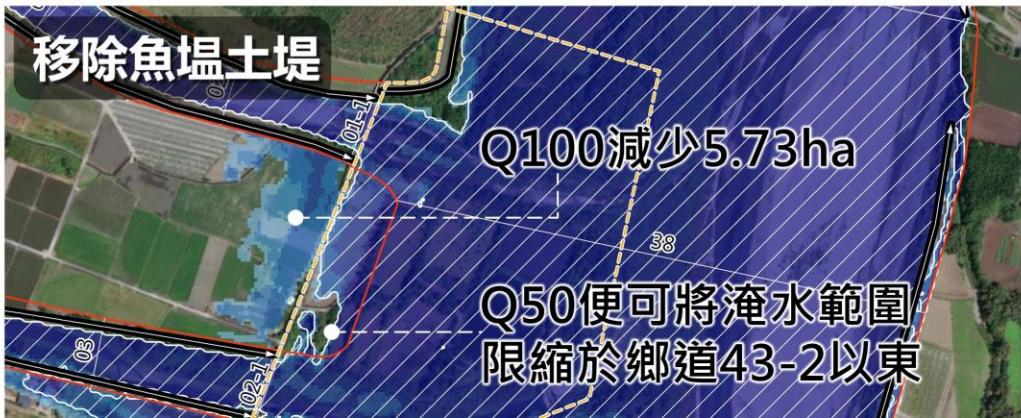
Q100各方案淹水範圍差異比較

Q100	淹水面積 (ha)	減少面積 (ha)	淹水體積 (m^3)	減少體積 (m^3)
無方案	11.44	-	10.53	-
大忠橋堤防	0.00	-11.44	0.00	-10.53
北鳳河口清疏	5.71	-5.73	8.99	-1.54
移除魚塭	9.96	-1.48	6.06	-4.47

- 於50年重現期距將洪水限縮於鄉道43-2(兩大忠橋間)東側
- Q100少5.73公頃

- Q100少1.54公頃

- Q100無淹水

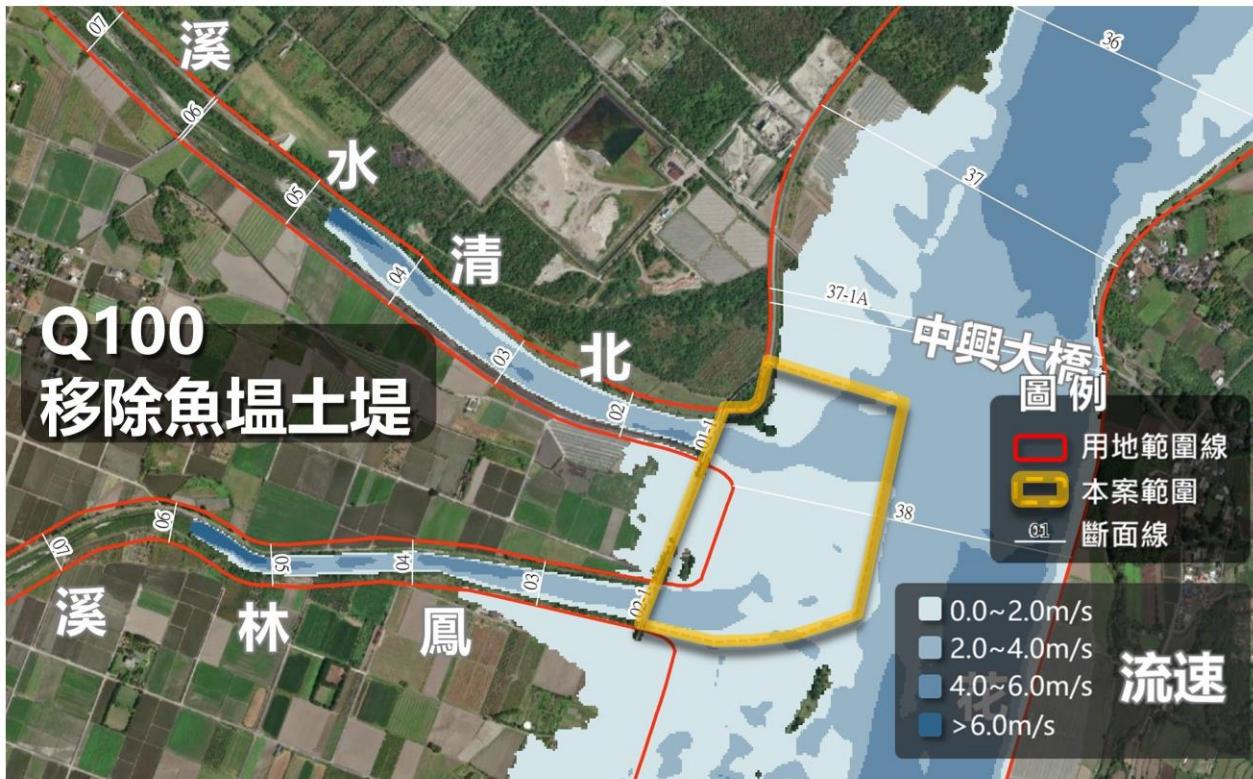
ISSUE2-3 配合水理模式採低維管頻度納入方案考量

- ◆ 流速為樹木種植受水流影響，而發生倒伏或淘刷之主要參數

- ◆ 建議採2m/s流速，作為樹木受水流掏刷判定基準

初步建議可參考2m/s流速，作為區域內植生棲地可耐受門檻基準

本案初步分析成果，於現況情境或移除魚塭土堤情境，計畫區灘地流速約介於0~2m/s間，相關成果可作為改善調適河灘地清疏方案調整參考。
