葫蘆墩圳水環境改善工程（三民路至中正路）

設計階段生態調查報告

中華民國 112 年 5 月

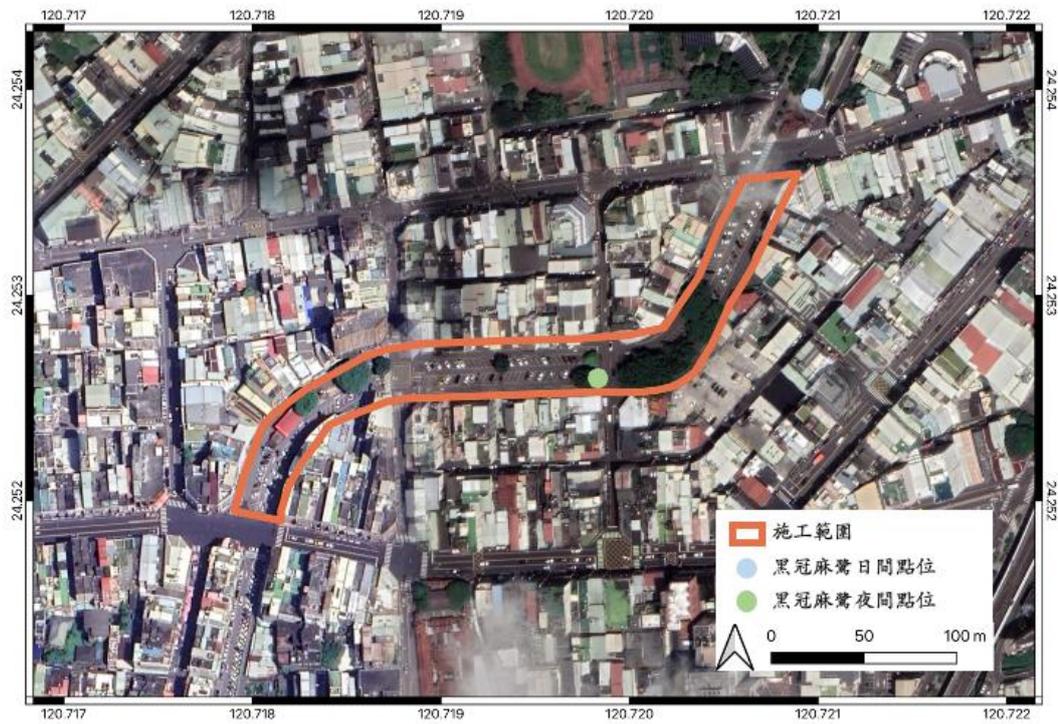
圖 1、調查發現黑冠麻鷺之點位。建議施工過程留意點位臨近之樹木及草地。

本計畫於 2023 年 1 月 2 日進行夜間鳥類調查，1 月 3 日進行日間鳥類調查，總計 7 種 57 隻次，日間紀錄鳥類 56 隻次，數量以外來種白尾八哥 23 隻次為最高，樣區兩旁大樓林立，提供白尾八哥合適的棲息空間，並時有民眾餵食鳥類，與早晨的流動攤販棄置垃圾，都是吸引白尾八哥的食物資源。數量第二高的鳥類為麻雀 17 隻次，是都會地區穩定出沒且常見的鳥種，其餘鳥種數量依序為野鴿、珠頸斑鳩、洋燕、喜鵲、黑冠麻鷺，皆未超過 10 隻次。夜間紀錄的鳥類僅 1 隻次，為黑冠麻鷺(圖 1)，且觀察到的黑冠麻鷺個體偏瘦，可能為棲地可供覓食的場域較少，且食物資源匱乏有關，工程移除柏油路面後，若可增加綠地面積，應有機會改善黑冠麻鷺的健康狀況。

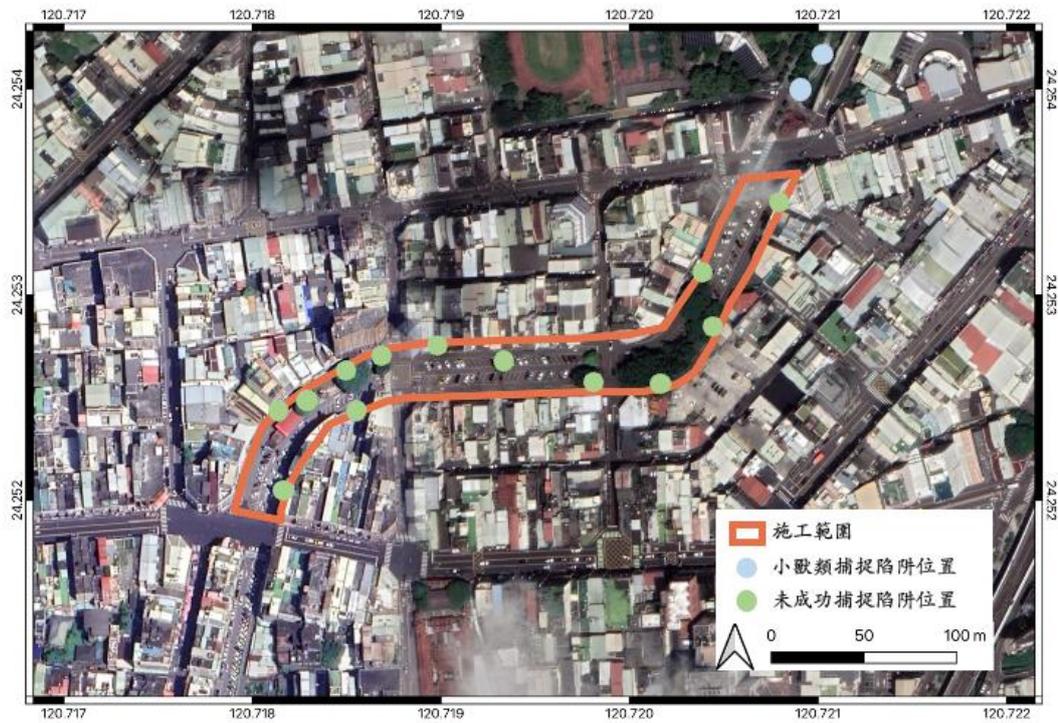
圖 2、小獸類捕捉器放設位置。共放置 15 個捕捉器，捕獲小獸類 2 隻次。

哺乳類調查共放置 15 個捕捉器，進行 1 個捕捉籠夜捕捉，成功捕獲小獸類 2 隻次(亞洲家鼠、溝鼠)，捕獲小獸類的捕捉器，皆放置於預定地上游一期已完工處南側(三民路與新生北路交叉口)(圖 2)，推測可能原因為完工處地景相較多元，有許多石縫與植被可供小獸類躲藏，在場刊過程即觀察到溝鼠於河道石頭上活動(圖 3)，並發現溝鼠覓食河道死亡的魚類。

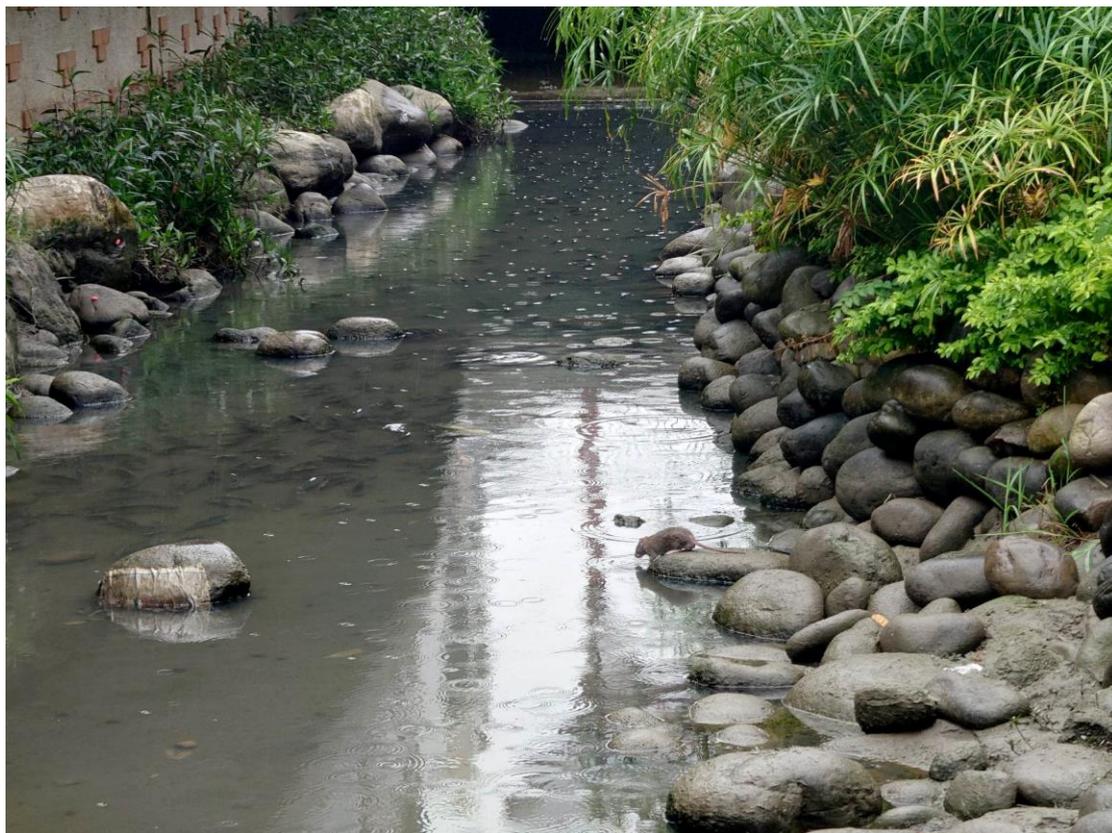
圖 3、場刊過程於河道旁發現之溝鼠。

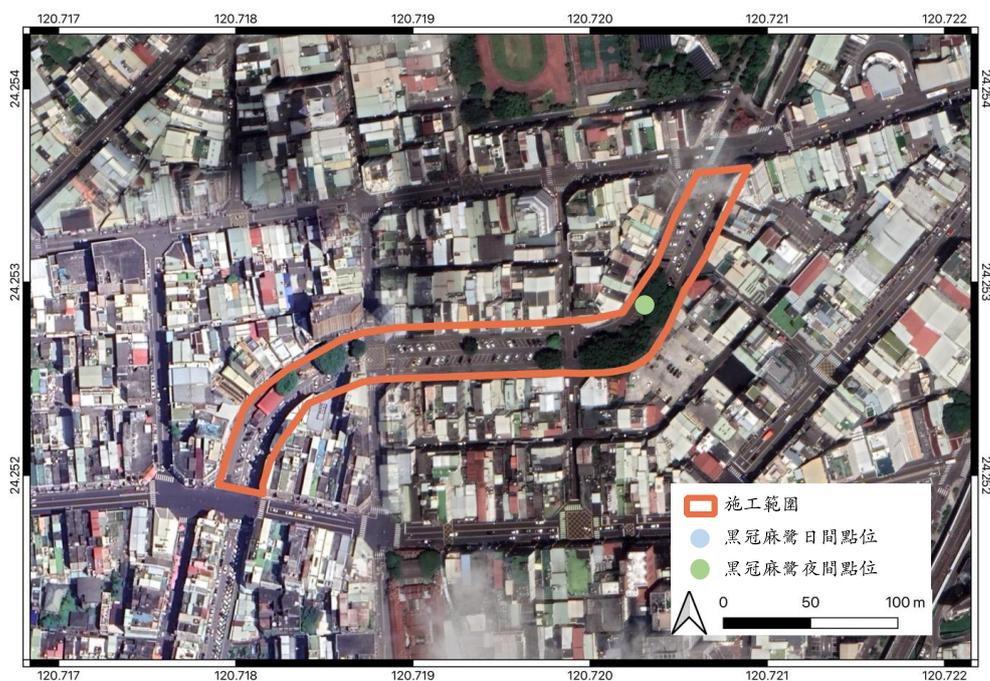
圖 1、調查發現黑冠麻鷺之點位。建議施工過程留意點位臨近之樹木，並可於點位附近設立鳥類解說牌。

其它紀錄中較值得注意的原生種鳥類，還有家燕及黑冠麻鷺，本季節正逢家燕歸巢，該鳥種會於騎樓、屋簷等壁上築巢，亦是未來值得關注，並且適合發展在地環境教育之鳥種。本次觀察到之黑冠麻鷺個體，體型能偏瘦小，有可能與樣區內缺乏大規模草地，供其覓食有關，由於黑冠麻鷺有體型大，且易於觀察之特點，建議未來整治完成後，可於岸邊製作黑冠麻鷺之解說牌，透過此鳥種進行環境教育。

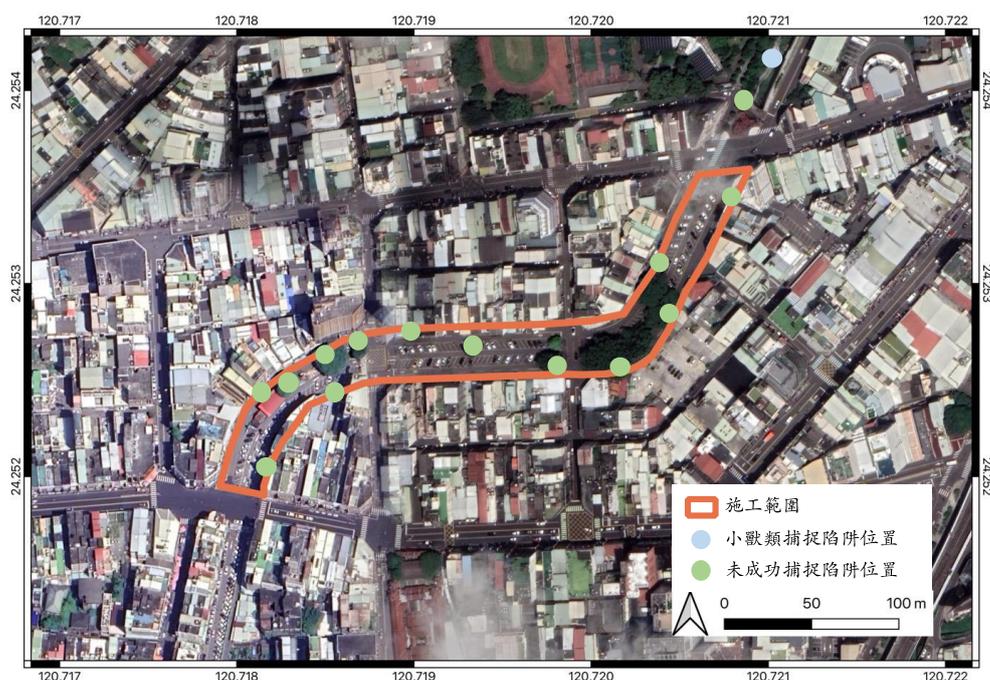
圖 2、小獸類捕捉器放設位置。共放置 15 個捕捉器，捕獲小獸類 1 隻次。

哺乳類調查共放置 15 個捕捉器，進行 1 個捕捉籠夜捕捉，成功捕獲小獸類 1 隻次 (溝鼠)，捕獲小獸類的捕捉器，放置於預定地上游一期已完工處南側 (三民路與新生北路交叉口) (圖 2)，由於此地擁有多變的地景，有許多石縫、水泥縫，與植被可供小獸類躲藏，可能因此使小獸類偏好於此棲息。與 1 月份調查相比，小獸類捕獲數量減少 1 隻次，由於調查與捕獲次數偏少，無法推論是否有環境改變與其他變因造成捕獲數減少，建議仍繼續觀察。
