第七章 藤寮坑溝排水水環境營造計畫(第三期)

本工程第 3 期延伸範圍預計辦理中正三橋至中正一橋下游明渠段，長度約 520m。本計畫執行計畫核定階段、規劃設計階段生態檢核作業，案件基本資料與工作要項盤點詳表 7-1。

7.1 規劃設計階段(113/02~113/10)

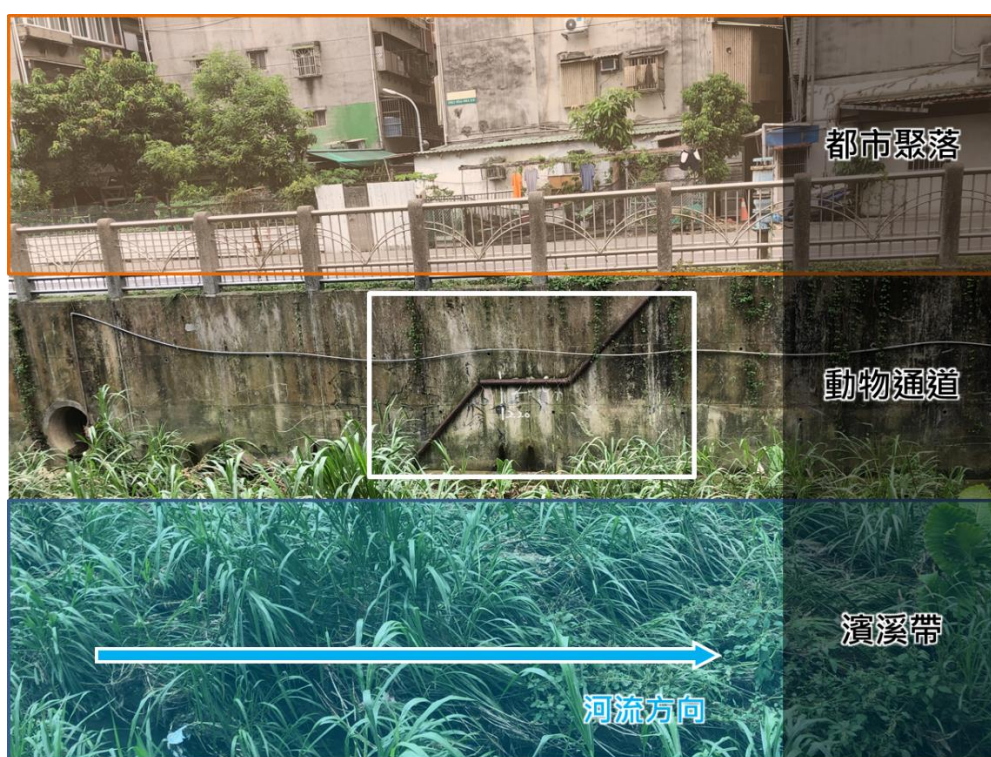
圖7-3 藤寮坑溝二期動物通道照片

本團隊於民國 113 年 03 月 13 日 藤寮坑溝現場勘查，對棲地環境進行調查與評估，蒐集生態情報分析潛在的生態議題，計畫區域現況詳圖 7-5。現況藤寮坑溝護岸為垂直渠底兩側之人工構造物，橫向生態廊道連續性差，生態人員至現場勘查發現，河道兩側皆為車流量大之馬路環境，並且銜接人口密集處之都市，動物通道

動物通道連接都市聚落，物種利用機率低

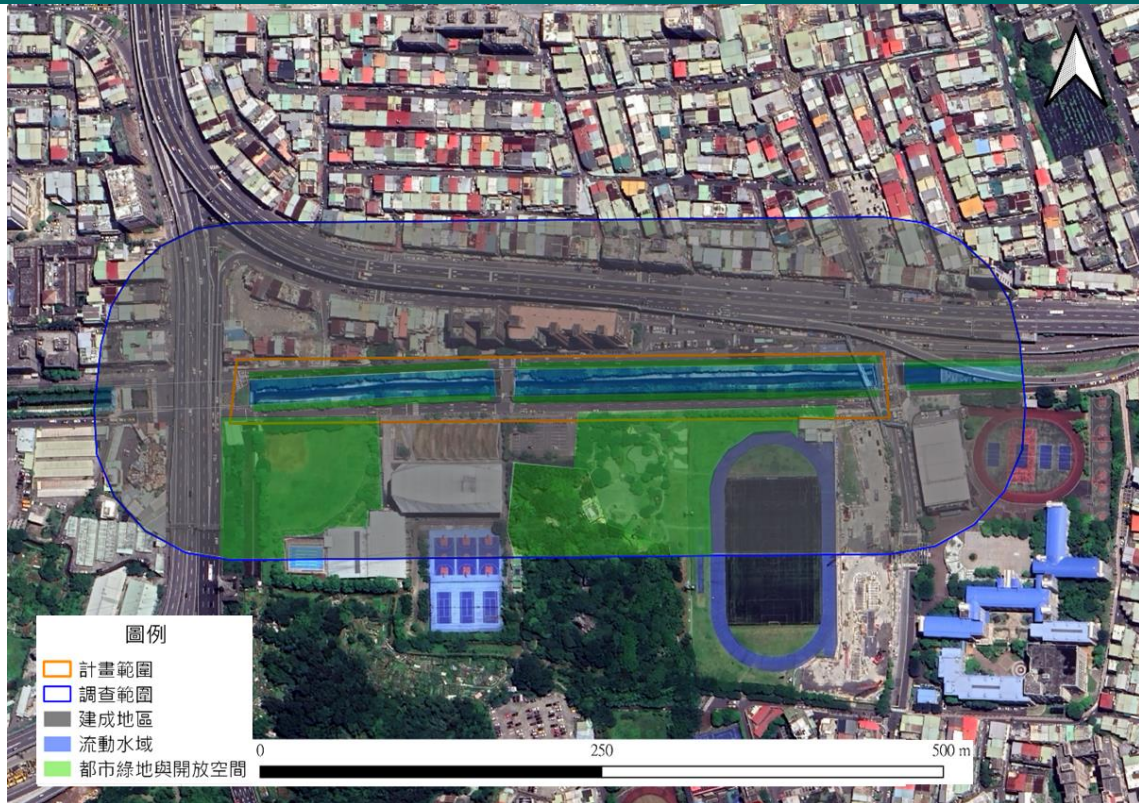
圖7-6 藤寮坑溝三期棲地空間分布圖

生態背景人員現場探勘計畫區，判別是否有重要或關注棲地，釐清工程計畫的生態影響範圍，透過繪製棲地空間分布圖，瞭解環境棲地與生態廊道情形，評析計畫區內關注棲地分布狀態，棲地單元判斷標準詳表 3-2。藤寮坑溝屬市區排水，沿岸幾乎均為明亮度過高之混凝土護岸，周邊土地利用率高，河道用地受限，流況單調無變化。整體棲地分布以鄰近公園的都市草地、行道樹為主，周邊範圍大部分為明顯受到人為干擾建成區域，河道兩岸為混凝土三面光渠道，混凝土內面工垂直落差大，阻絕縱橫向生態廊道的形成，其斷面單調無適當水際環境缺乏多樣性生物棲地環境，不利生態發展(圖 7-6)。

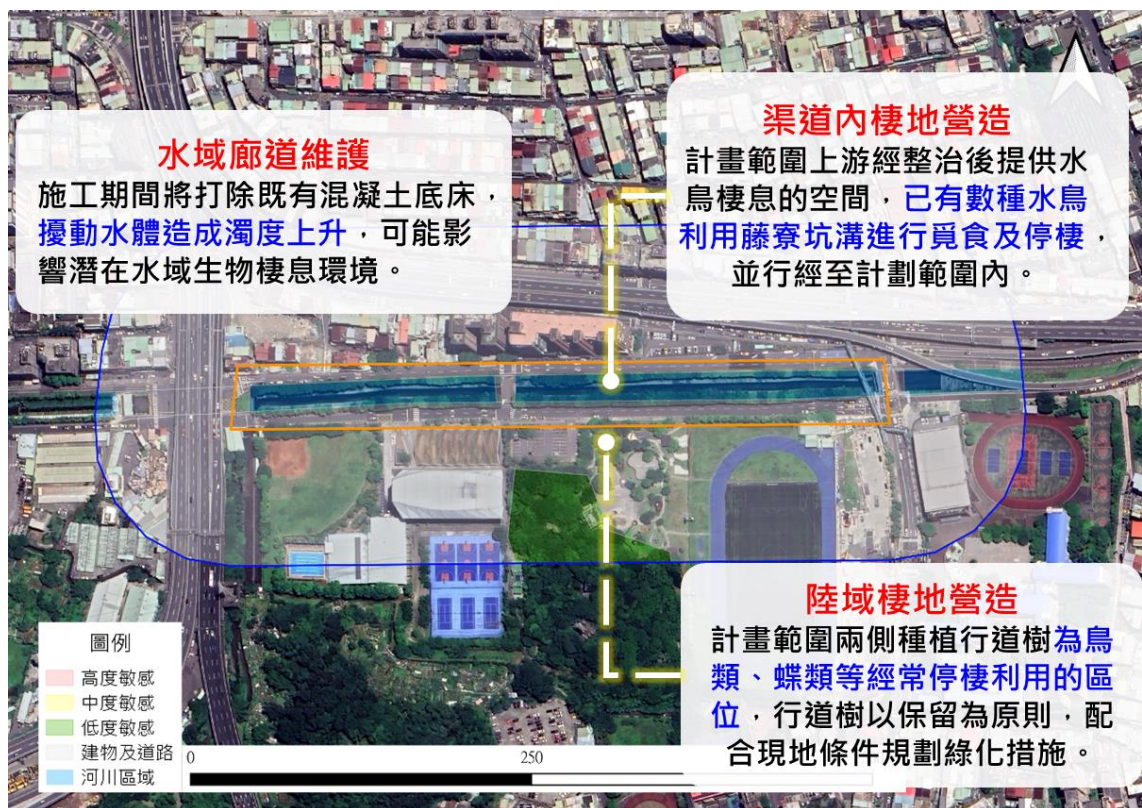
圖7-7 藤寮坑溝三期生態關注區域圖

配合棲地環境類型，將預計施作區域延伸周圍 100 公尺設為評估範圍，並分為高度敏感、中度敏感、低度敏感、人為干擾等不同敏感度，作為評估重要棲地參考依據。分級標準及說明，詳表 3-3。藤寮坑溝排水為都市排水，兩側皆為都會區，工程範圍人為活

動頻繁區域多，整體生態敏感度低，多屬於建物及道路，使棲地型態組成單調，僅人行步道上具有區域內行道樹植栽提供動物棲息，整體生態敏感度低，鄰近公園為工程範圍少數自然棲地環境，劃設為低度敏感區，工程施作應規範利用既有道路及人為干擾程度高之區域，以縮小、減輕等策略為主。生態關注區域圖結合生態檢核措施建議執行位置，提供給規劃設計單位及施工單位參考，以便將生態檢核納入工程計畫，並作為後續執行參考依據(圖 7-8~圖 7-11)。
