惠來溪及潮洋溪水環境改善計畫(第二期)

水域生態調查暨生態檢核報告

中華民國 112 年 2 月

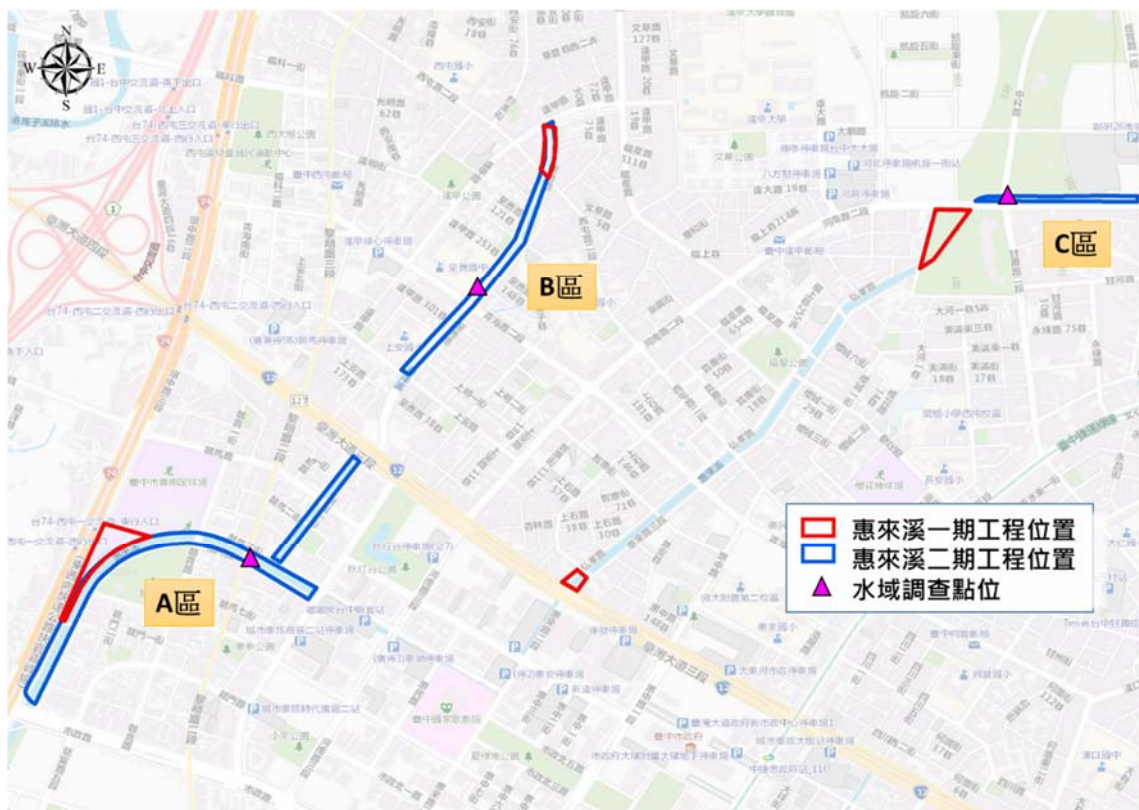
圖 2-1 調查範圍及調查點位分布圖

- 一、調查範圍：將預定治理區分為 3 個工區辦理，分別為 A 區(潮洋溪台灣大道以南及惠來溪下游段)、B 區(潮洋溪上安路以北)及 C 區(惠來溪上游段)，如圖 2-1 及圖 2-2 所示。
- 二、頻度：1 季次。

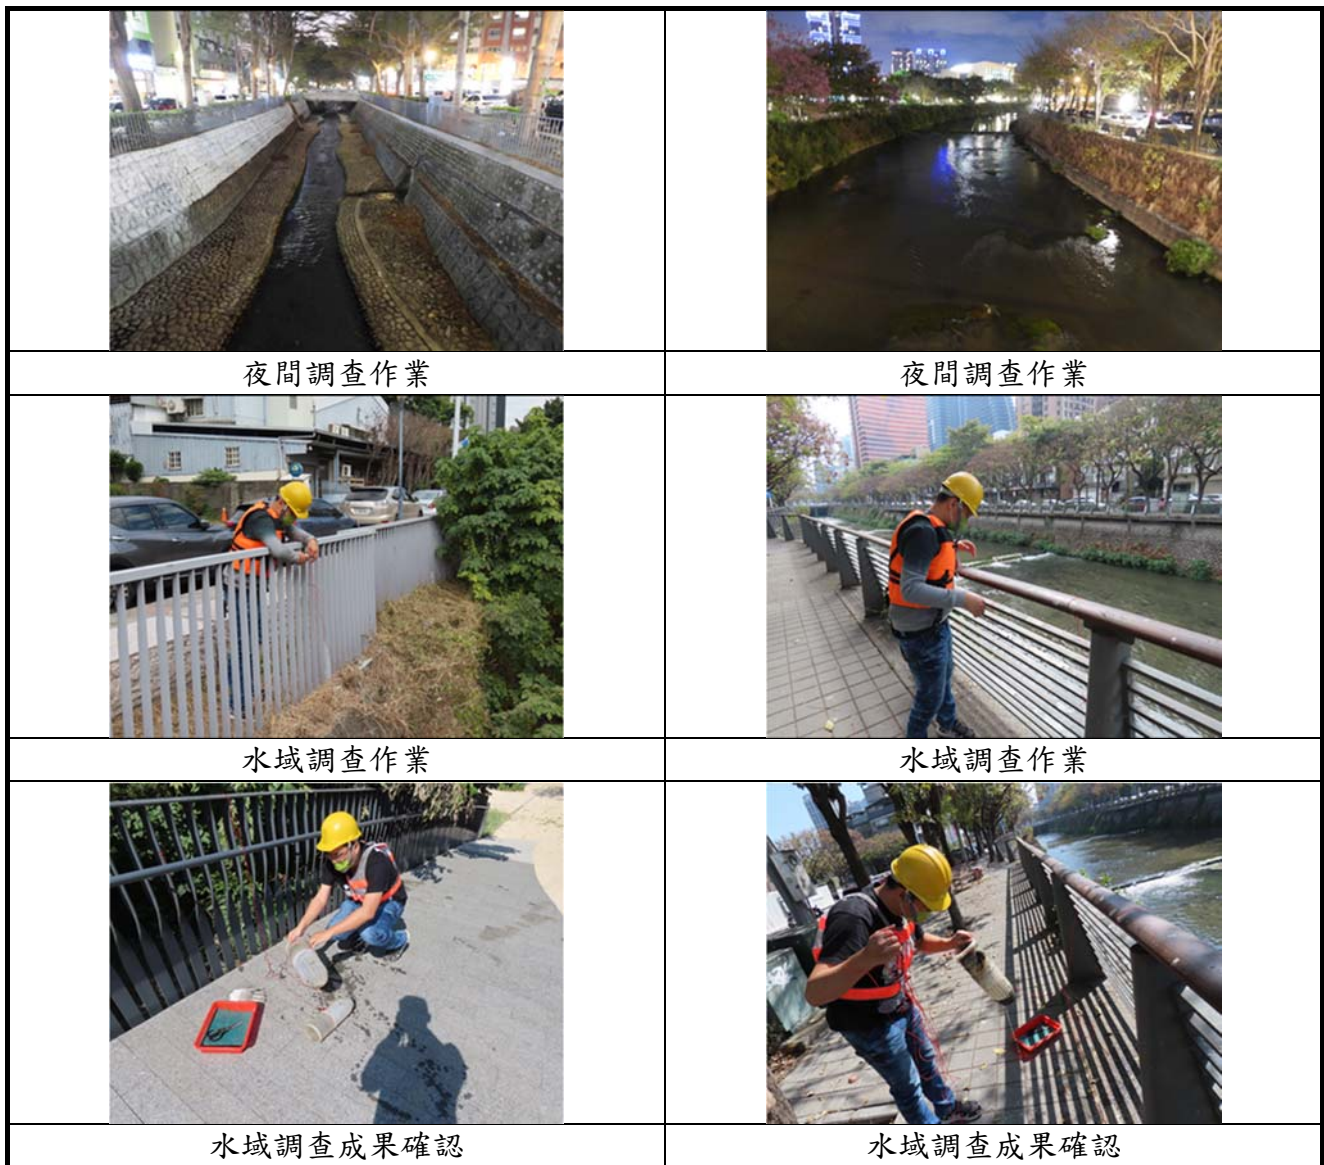
圖 2-3 水域調查工作照

魚類主要利用誘捕法、手拋網法及手抄網進行調查，如遇釣客或居民，亦進行訪問調查(如圖 2-3 所示)。魚類誘捕法是在各水域樣線施放 5 個蝦籠(口徑 12 公分)，以混合魚餌、炒熟狗食等方式誘引，置放隔夜後收集籠中獲物，共置放 2 天 1 夜，捕獲魚類經鑑定後原地釋回。此外，輔以訪問調查方式，訪談計畫區附近居民、釣客或生態團體有關當地野生動物之狀況。

蝦蟹類的調查方式以蝦籠誘捕、手抄網及目視為主(如圖 2-3 所示)。採蝦籠誘捕時，在每個樣線設置 5 個蝦籠(口徑 12cm)，持續時間為 2 天 1 夜，內放置混合魚餌、炒熟狗食等方式誘引，於隔夜檢視蝦籠內的獲物種類與數量。記錄完成後將所捕捉到的個體原地釋放。此外，輔以訪問調查方式，訪談計畫區附近居民、釣客或生態團體有關當地野生動物之狀況。

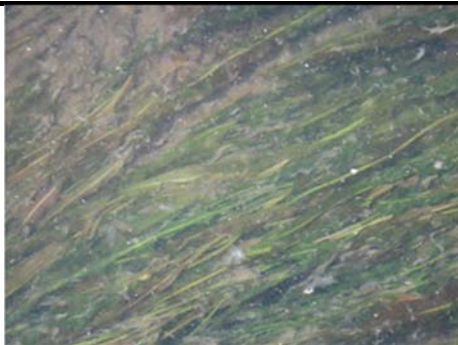
圖 3-1 生態調查物種照

植物-洋紅風鈴木(A 區)	植物-馬藻(A 區)

植物-山櫻花(B 區)	植物-小葉欖仁(B 區)

本計畫調查魚類共記錄 3 目 4 科 6 種(如表 3-5 及圖 3-1 所示)，分別為鯽、鯉(訪談資料)、食蚊魚、孔雀花鱗(訪談資料)、口孵非鯽及線鱧(訪談資料)等；未記錄特有種與保育類。其中，食蚊魚、孔雀花鱗、口孵非鯽及線鱧等 4 種皆為外來種，佔物種數的 66.7%。數量上，各區皆以口孵非鯽為最優勢種。於文獻盤點中，尚紀錄有埔里中華爬岩鰍、莫三比克口孵非鯽及尼羅口孵非鯽等 3 種，其中埔里中華爬岩鰍為特有種及三級保育類。
