112 年第十河川局轄區生態檢核及民眾參與
委託服務案(開口合約)

大漢溪右岸城林橋至鐵路橋河段改善工程(第一期第三標)
規劃設計階段生態檢核成果報告

主辦機關：經濟部水利署第十河川局
執行單位：國立臺灣大學

中華民國 112 年 10 月

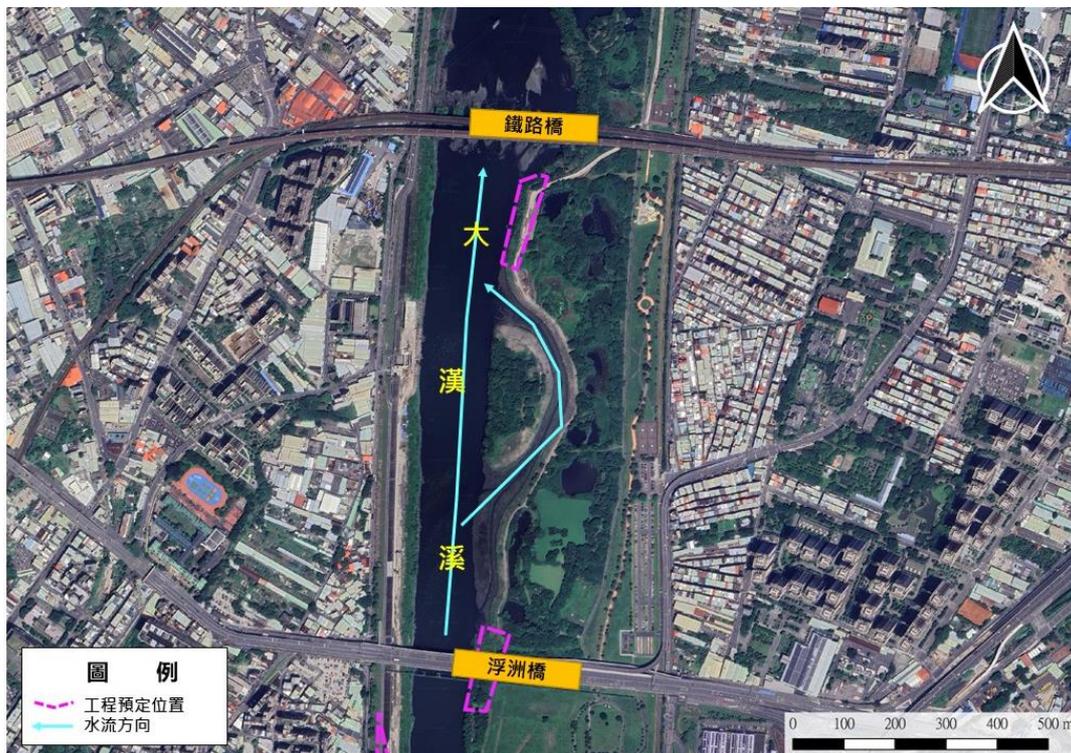
圖 1-1 工程計畫位置圖

大漢溪河道底質主要以淤泥及部分卵礫石為主，河道兩側植被豐富，河道兩側皆以民宅建物等人為干擾區為主，並有零星公園分布。鐵路橋南側工程預定位置距離都會區約 300 公尺；浮洲橋下方工程預定位置距離都會區約 290 公尺，皆為大漢溪河道右岸及其河濱範圍，詳圖 1-1。

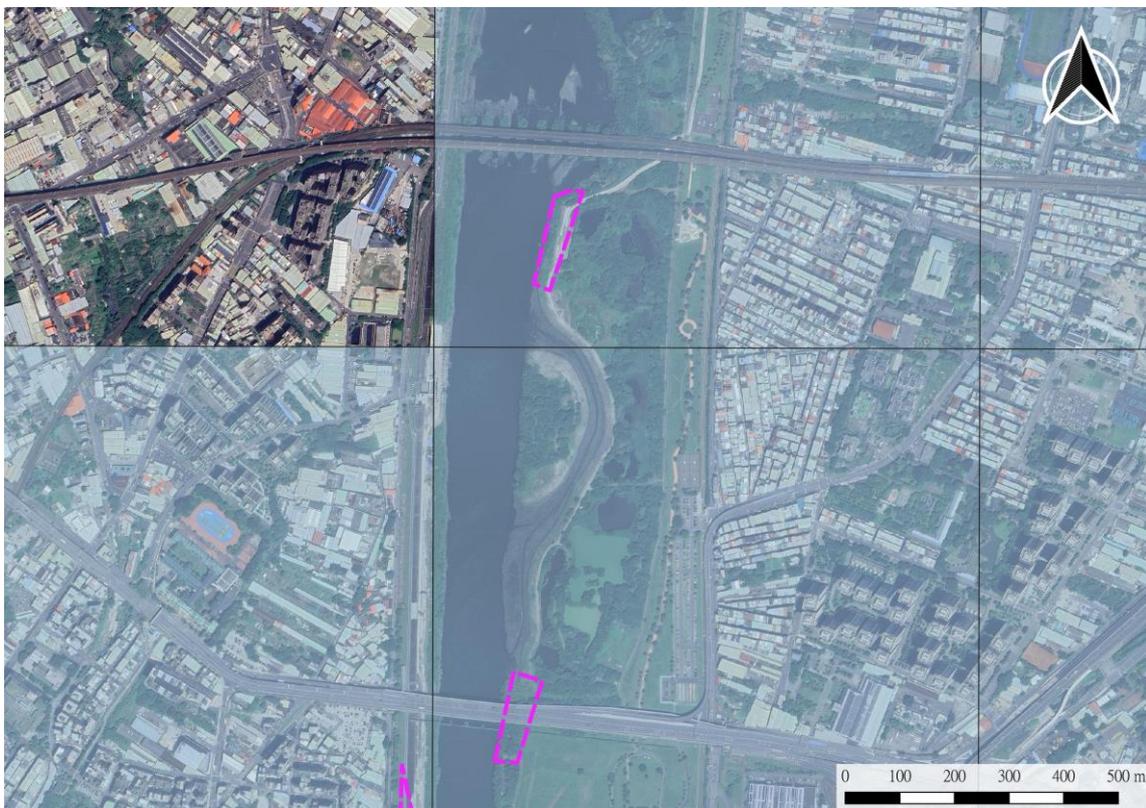
圖 1-2 工程範圍生態環境敏感圖資套疊圖

經將本工程計畫範圍套疊政府相關法定保護區及環境敏感區等圖資，可知本工程計畫範圍雖無涉及政府法定保護區，有涉及 eBird 水鳥熱點，應注意工程對於水鳥棲息之影響，詳圖 1-2。

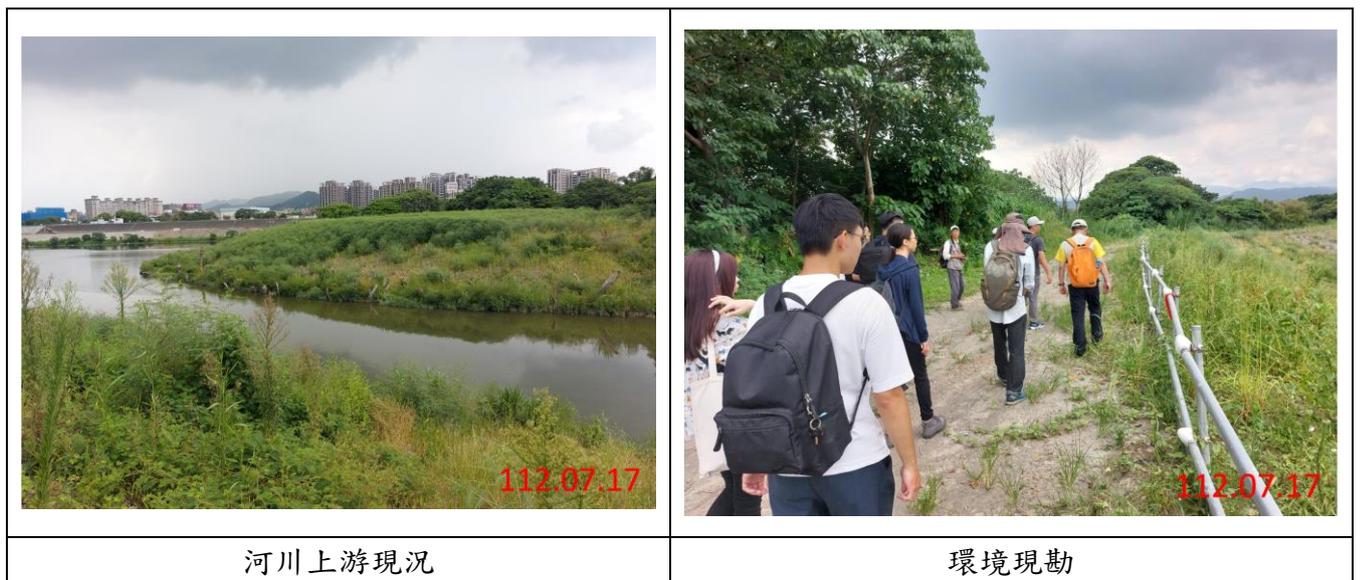
圖 2-1 現地勘查及環境現況說明示意圖

本計畫結合科進栢誠工程顧問股份有限公司與郡升環境生態有限公司之生態專業人員，組成跨領域之專業團隊，辦理工程點位環境現地勘查工作(詳圖 2-1)，並與生態專業人員共同討論後，推測本工程計畫可能主要生態議題，並說明如下：

- (一) 既有溪濱植被：施工機具或施工便道衝擊影響濱溪植被帶。
- (二) 行水區灘地水域棲地擾動影響：河道施工對水域環境造成擾動，包含底質變動、施工廢水及泥砂造成水質污染、水流狀態改變。
- (三) 關注物種鳥類棲息影響：本工區雜木林有多種鳥類棲息，如於晨昏時段或夜間施工影響鳥類棲息。
- (四) 關注物種魚類及底棲類棲地影響：河道整理改善工程擾動影響本河段魚類。

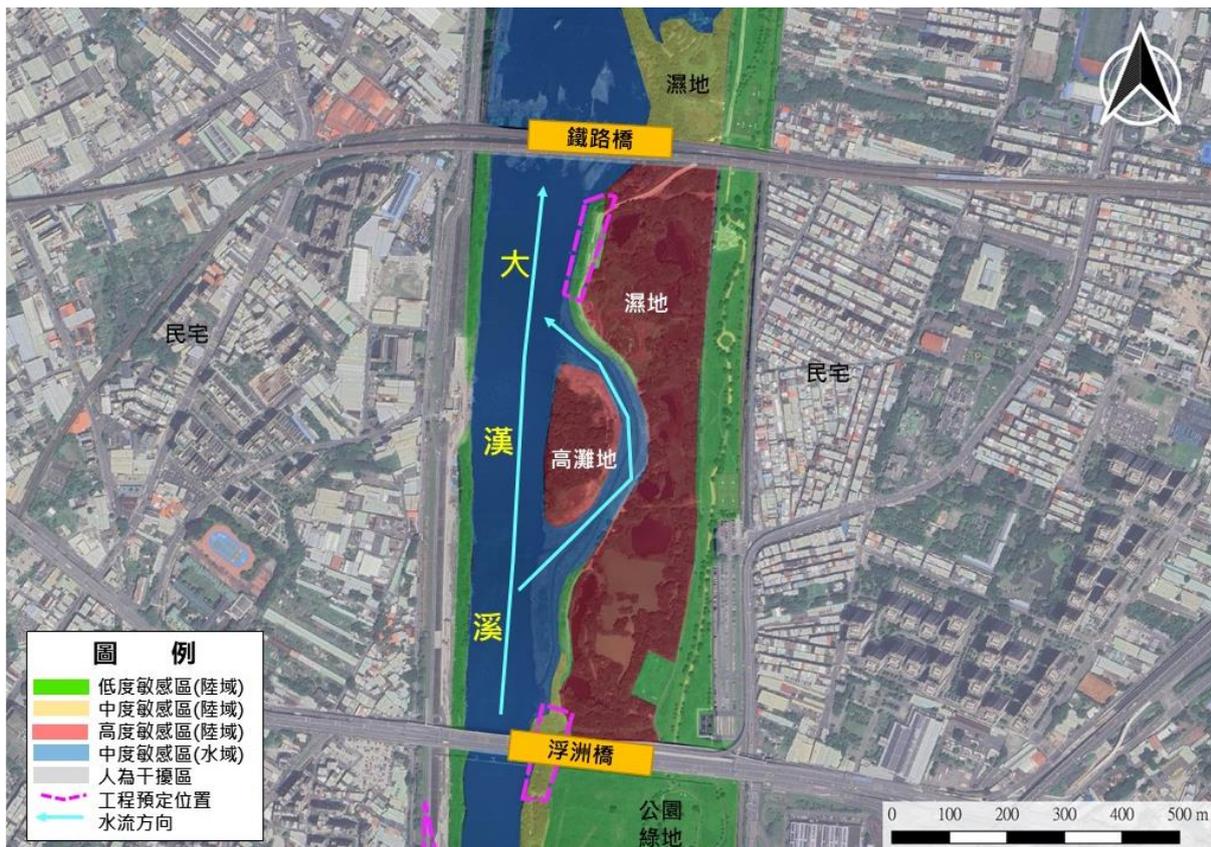
圖 2-2 本工程計畫影響範圍生態關注區域圖

依據本計畫工程計畫內容、生態資料蒐集與現場調查成果，初步依據生態關注區域繪製原則，針對本計畫工程調查範圍及鄰近區域進行生態關注區域圖繪製，詳圖 2-2。本工程計畫調查範圍生態敏感區主要分為以民宅為主之人為干擾區，大漢溪河道水域空間、兩側雜木林及公園綠地為主之低度敏感區，以及大漢溪河道濕地及高灘地為主之高度敏感區。

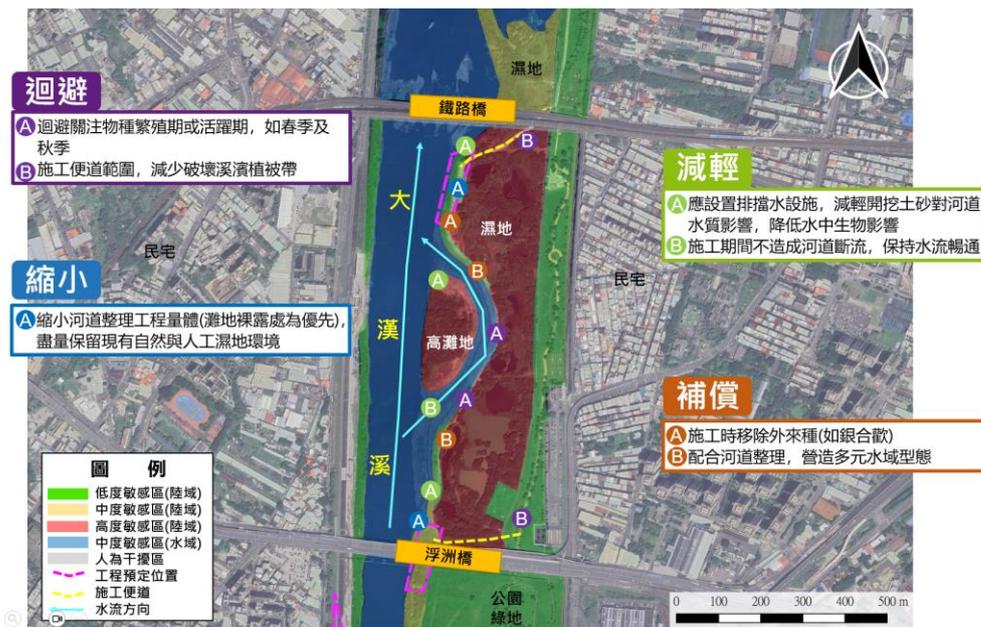
圖 2-3 本工程計畫生態保育原則說明圖

參酌前述本工程相關生態議題、生態關注區域圖生態敏感程度與工程對關注物種及生物棲地衝擊評估分析之成果，本計畫已依據迴避、縮小、減輕、補償等四大生態保育策略規劃研擬相關生態保育措施，詳表 2-3。相關生態保育原則如【迴避】迴避關注物種繁殖期或活躍期，如春季及秋季、【縮小】施工便道範圍拉起警示帶，減少破壞溪濱植被帶、【減輕】採用不均勻方式整理灘地高層，高層灘地以平均高潮位作為設計標準、【補償】

施工時移除外來種(如銀合歡)或配合河道整理進行多元水域棲地營造等(詳圖 2-3)，以有效降低工程之衝擊影響，儘量維護現有生態環境。

- (一)本計畫係依據委辦合約規定、行政院公共工程委員會 112.07.18 工程技字第 1100201192 號函「公共工程生態檢核注意事項」及 112 年 4 月「經濟部水利署河川、區域排水及海岸工程生態檢核參考手冊」辦理完成本工程計畫規劃設計階段生態檢核作業。
- (二)本計畫研擬之本工程案生態保育原則，【迴避】迴避關注物種繁殖期或活躍期，如春季及秋季、【縮小】施工便道範圍拉起警示帶，減少破壞溪濱植被帶、【減輕】採用不均勻方式整理灘地高層，高層灘地以平均高潮位作為設計標準、【補償】施工時移除外來種(如銀合歡)或配合河道整理進行多元水域棲地營造。

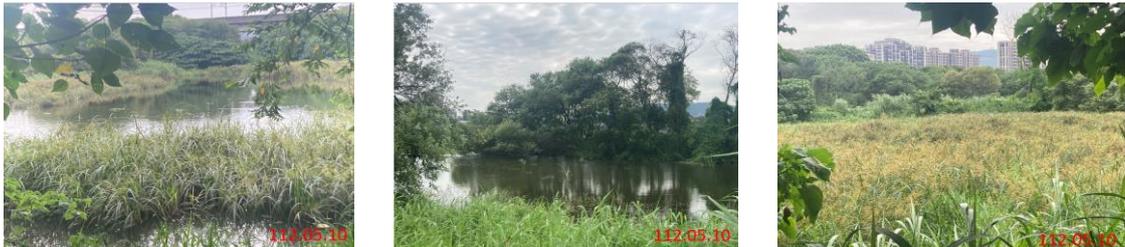
評分標準：		
		<input checked="" type="checkbox"/> 水呈現藍色且透明度高： 10分		
		<input type="checkbox"/> 水呈現黃色： 6分		
		<input type="checkbox"/> 水呈現綠色： 3分		
		<input type="checkbox"/> 水呈現其他色： 1分		
<input type="checkbox"/> 水呈現其他色且透明度低： 0分				
生態意義： 檢視水體中藻類及浮游生物(生產者)的含量及種類				
綜合評價	水的特性項總分=A+B+C= 18分		總和= 51 (64%) (總分80分)	
	水陸域過渡帶及底質特性項總分=D+E+F= 19分			
	生態特性項總分=G+H= 14分			
現地照片

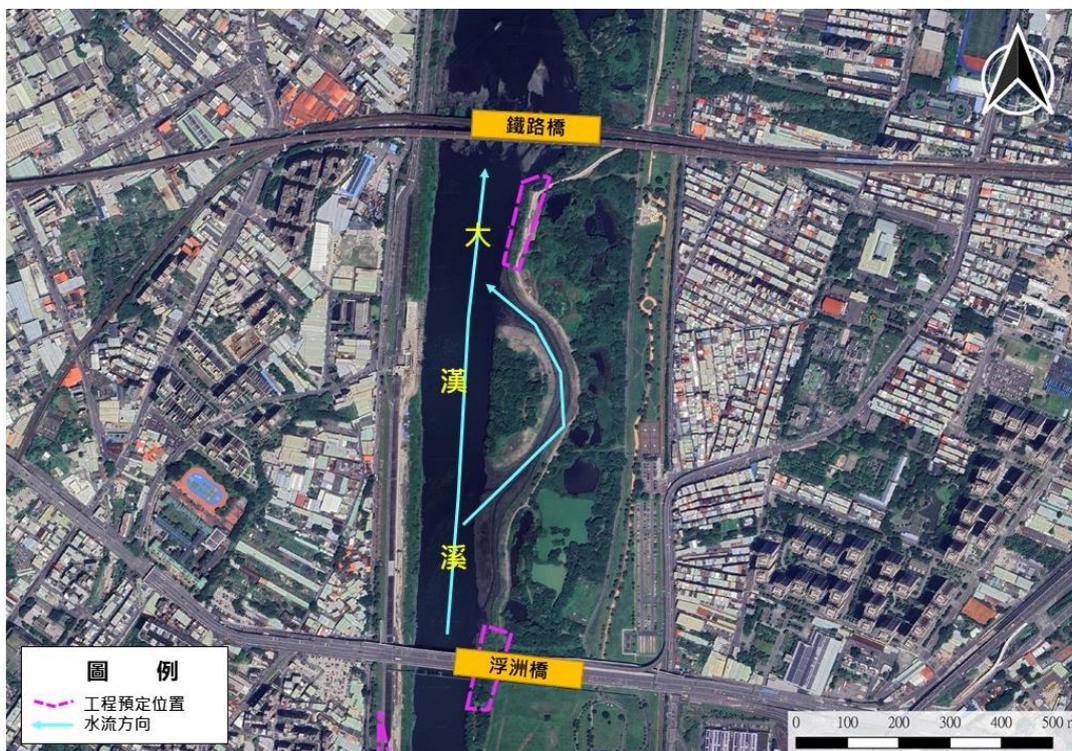
2.工程範圍圖：

本工程計畫位於新北市板橋區及新莊區交界處之大漢溪河道上，因大漢溪水體含砂量較

多，水流挾帶大量泥砂長期淤積於該河段，以致河道縮減可能影響到相關防洪安全，故進行相關河道改善工程。工程內容為進行河道淤砂疏濬與河道整理作業，並適當營造適合地區生物休憩友善環境。

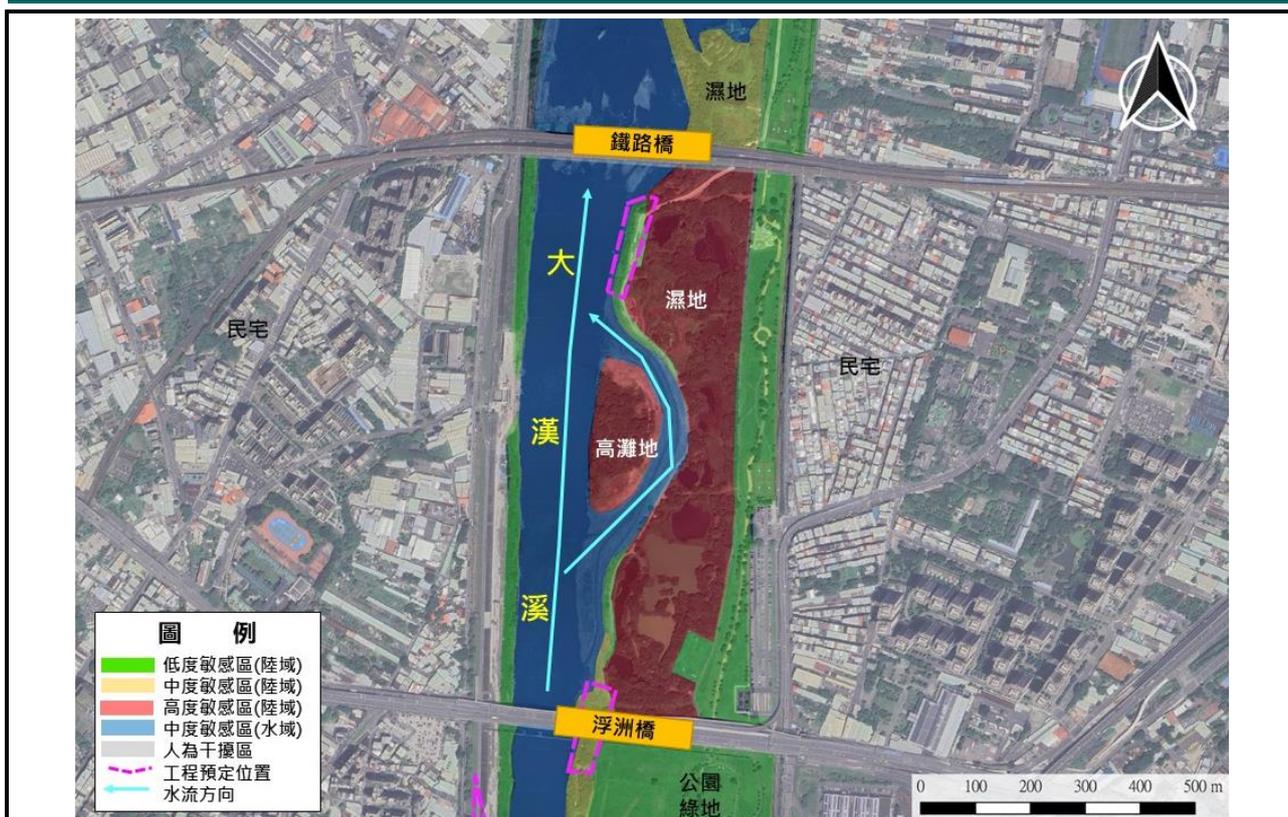
4.工程影響範圍潛在關注物種與棲地：

依據本計畫工程計畫內容、生態資料蒐集與現場調查成果，初步依據生態關注區域繪製原則，針對本計畫工程調查範圍及鄰近區域進行生態關注區域圖繪製，詳圖 2-2。本工程計畫調查範圍生態敏感區主要分為以民宅為主之人為干擾區，大漢溪河道水域空間、兩側雜木林及公園綠地為主之低度敏感區，以及大漢溪河道濕地及高灘地為主之高度敏感區。

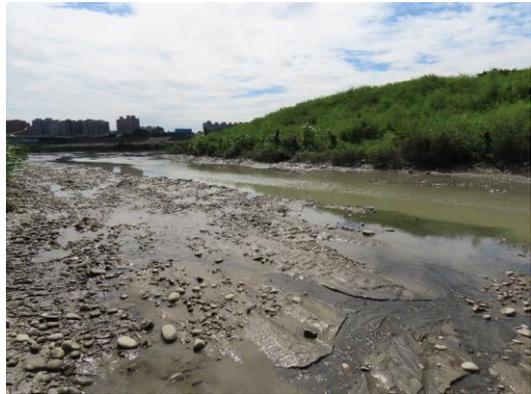
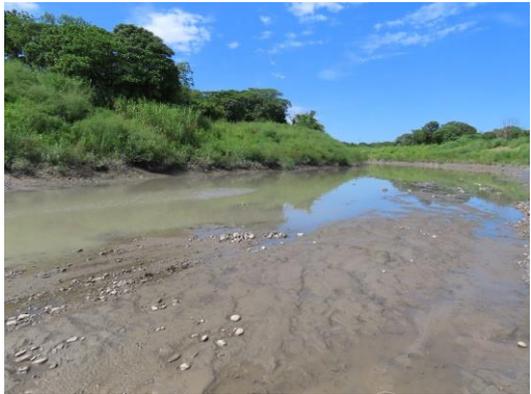
<p>棲地 1：照片 2-1</p> <p>日期：112 年 10 月 10 日</p> <p>位置：水域調查地點上游</p>		<p>棲地 2：照片 2-2</p> <p>日期：112 年 10 月 10 日</p> <p>位置：水域調查地點下游</p>

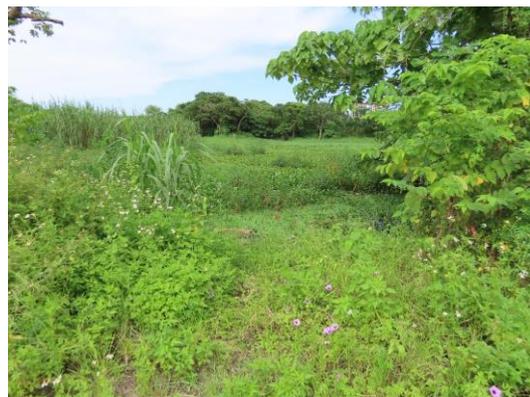
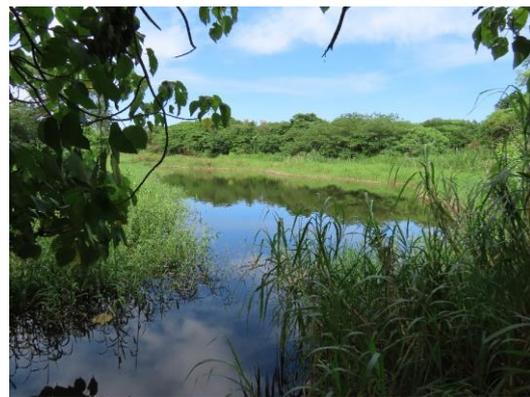
棲地 3：照片 2-3
日期：112 年 10 月 10 日
位置：浮洲人工濕地

棲地 4：照片 2-4
日期：112 年 10 月 10 日
位置：浮洲人工濕地

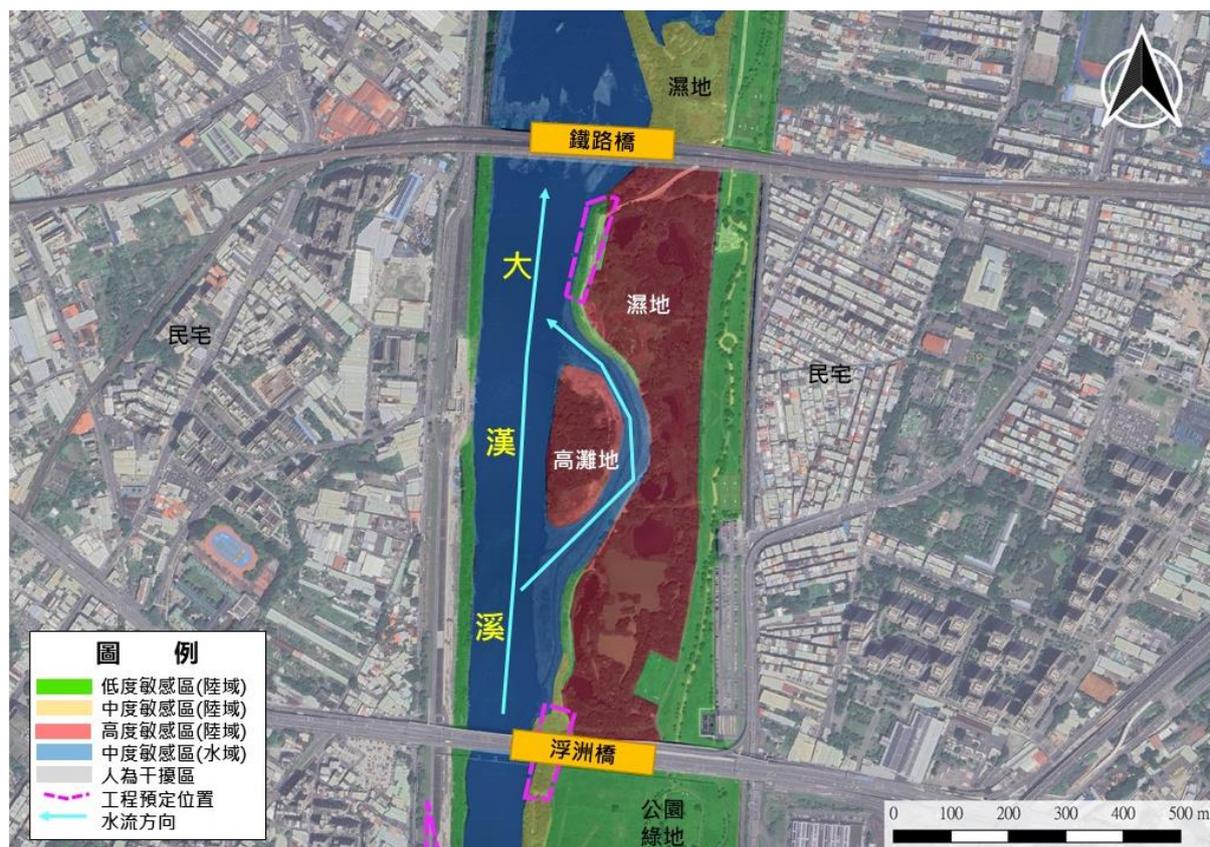
5-2 生態關注區域圖繪製成果

本工程計畫調查範圍生態敏感區主要分為以民宅為主之人為干擾區，大漢溪河道水域空間、兩側雜木林及公園綠地為主之低度敏感區，以及大漢溪河道濕地及高灘地為主之高度敏感區。

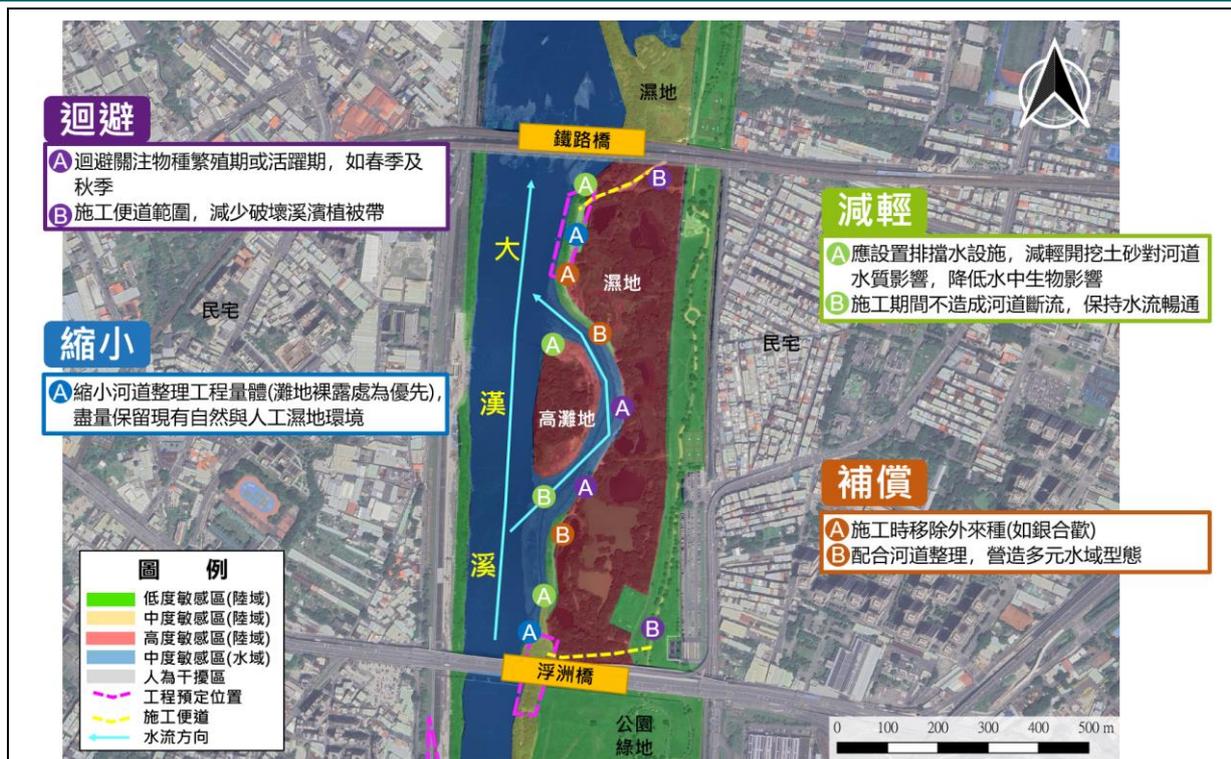
6. 工程影響評析與生態保育對策：

生態議題及生態保全對象	生態影響預測	生態保育對策 (請依工程方案提出)	策略
既有溪濱植被	<ul style="list-style-type: none"> 濱溪植被帶受施工機具或施工便道衝擊影響 有外來種銀合歡入侵情形 	<ul style="list-style-type: none"> 施工便道範圍，減少破壞溪濱植被帶 配合改善工程，移除外來種銀合歡，採自然植生 	縮小
行水區灘地水域棲地擾動影響	<ul style="list-style-type: none"> 未來河道施工勢必對水域環境造成一定程度之擾動，包含底質變動、施工廢水及泥沙造成水質污染、水流狀態改變。 	<ul style="list-style-type: none"> 施工期間不造成河道斷流，保持水流暢通 配合河道整理，營造多元水域型態 	補償
關注物種兩棲爬蟲類棲息影響 (蓬萊草蜥、小雨蛙)	<ul style="list-style-type: none"> 本工區雜木林有多種兩棲爬蟲類棲息其中，如於晨昏時段或夜間施工，恐將影響到兩棲爬蟲類棲息。 	<ul style="list-style-type: none"> 避免晨昏或夜間施工 施工前針對工區進行干擾，是動物有逃離時間 	迴避
關注物種鳥類棲息影響 (鷺科、小水鴨)	<ul style="list-style-type: none"> 本工區雜木林有多種鳥類棲息其中，如於晨昏時段或夜間施工，恐將影響到鳥類棲息。 	<ul style="list-style-type: none"> 避免晨昏或夜間施工 	迴避
關注物種魚類及底棲類	<ul style="list-style-type: none"> 本河段水中生物魚類勢必受到河道護岸改善工程擾動 	<ul style="list-style-type: none"> 設置排擋水設施，區隔工區及主要水道，降低河道整理 	減輕
