# 「金門縣生態檢核工作計畫(112-113 年度)」

## 委託專業服務案

## 計畫總成果報告書

執行單位：爾灣水利工程技師事務所

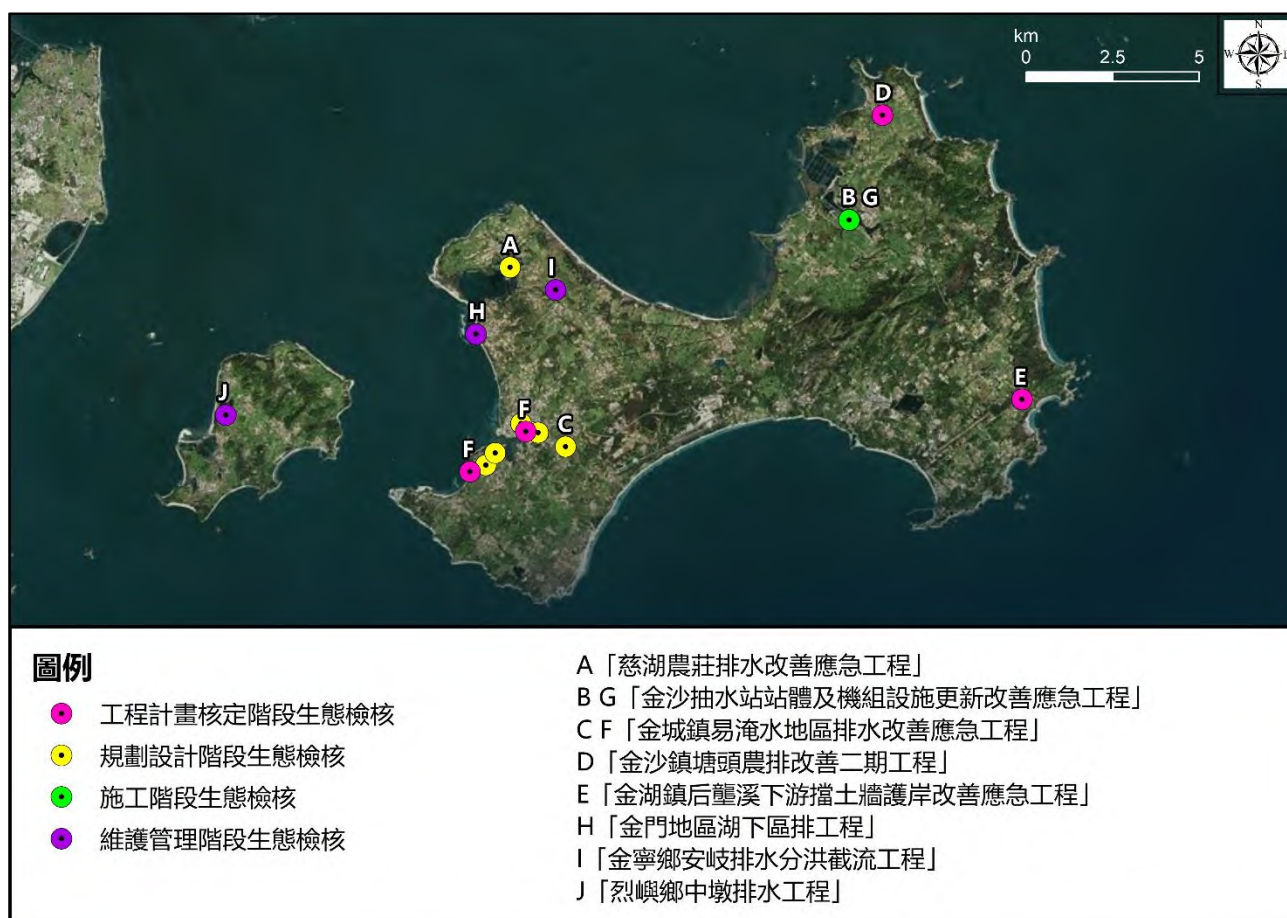
圖 1-1 本案計畫位置圖

本計畫現階段執行各工程生態檢核位置如圖 1-1 所示。

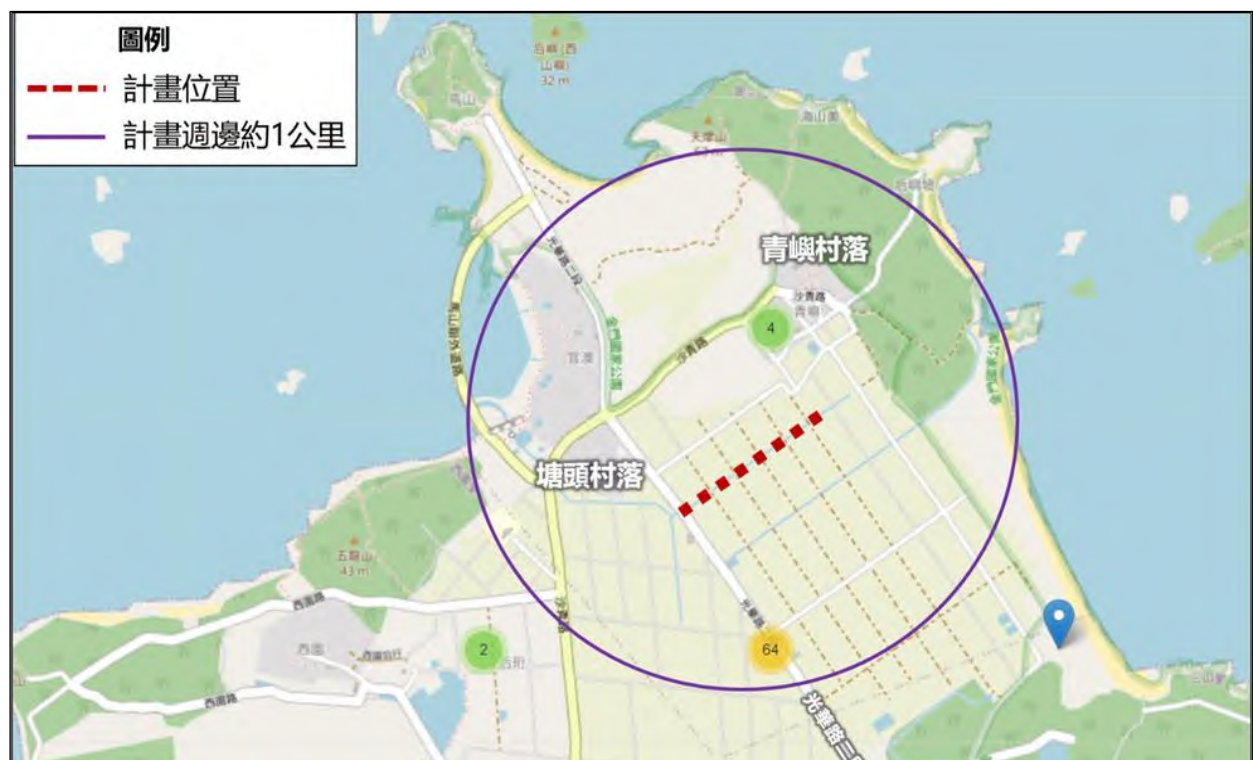
圖 3-4 金沙鎮塘頭農排改善二期工程\_計畫周邊歐亞水獺分布圖

前述生態資源盤點結果顯示本區範圍除具有許多豐富鳥類資源外，該區亦為瀕臨絕種之歐亞水獺記錄區域，爰輔以參採「獺足金門」之通報紀錄資料，顯示於近年(2020-2023)鄰近本計畫工區範圍周邊約 1 公里通報發現歐亞水獺排遺之紀錄共計 68 筆(如圖 3-4)，另依據「111 年度金門地區歐亞水獺族群監測調查、路殺防治規劃及改善計畫」之金門歐亞水獺活動系統化調查網格資料，則指出本計畫工區周邊自 2019 年至 2022 年間有歐亞水獺出沒情形，均顯示本計畫區周邊為歐亞水獺棲息利用及活動之區域。金門歐亞水獺活動系統化調查網格資料如圖 3-5 所示。

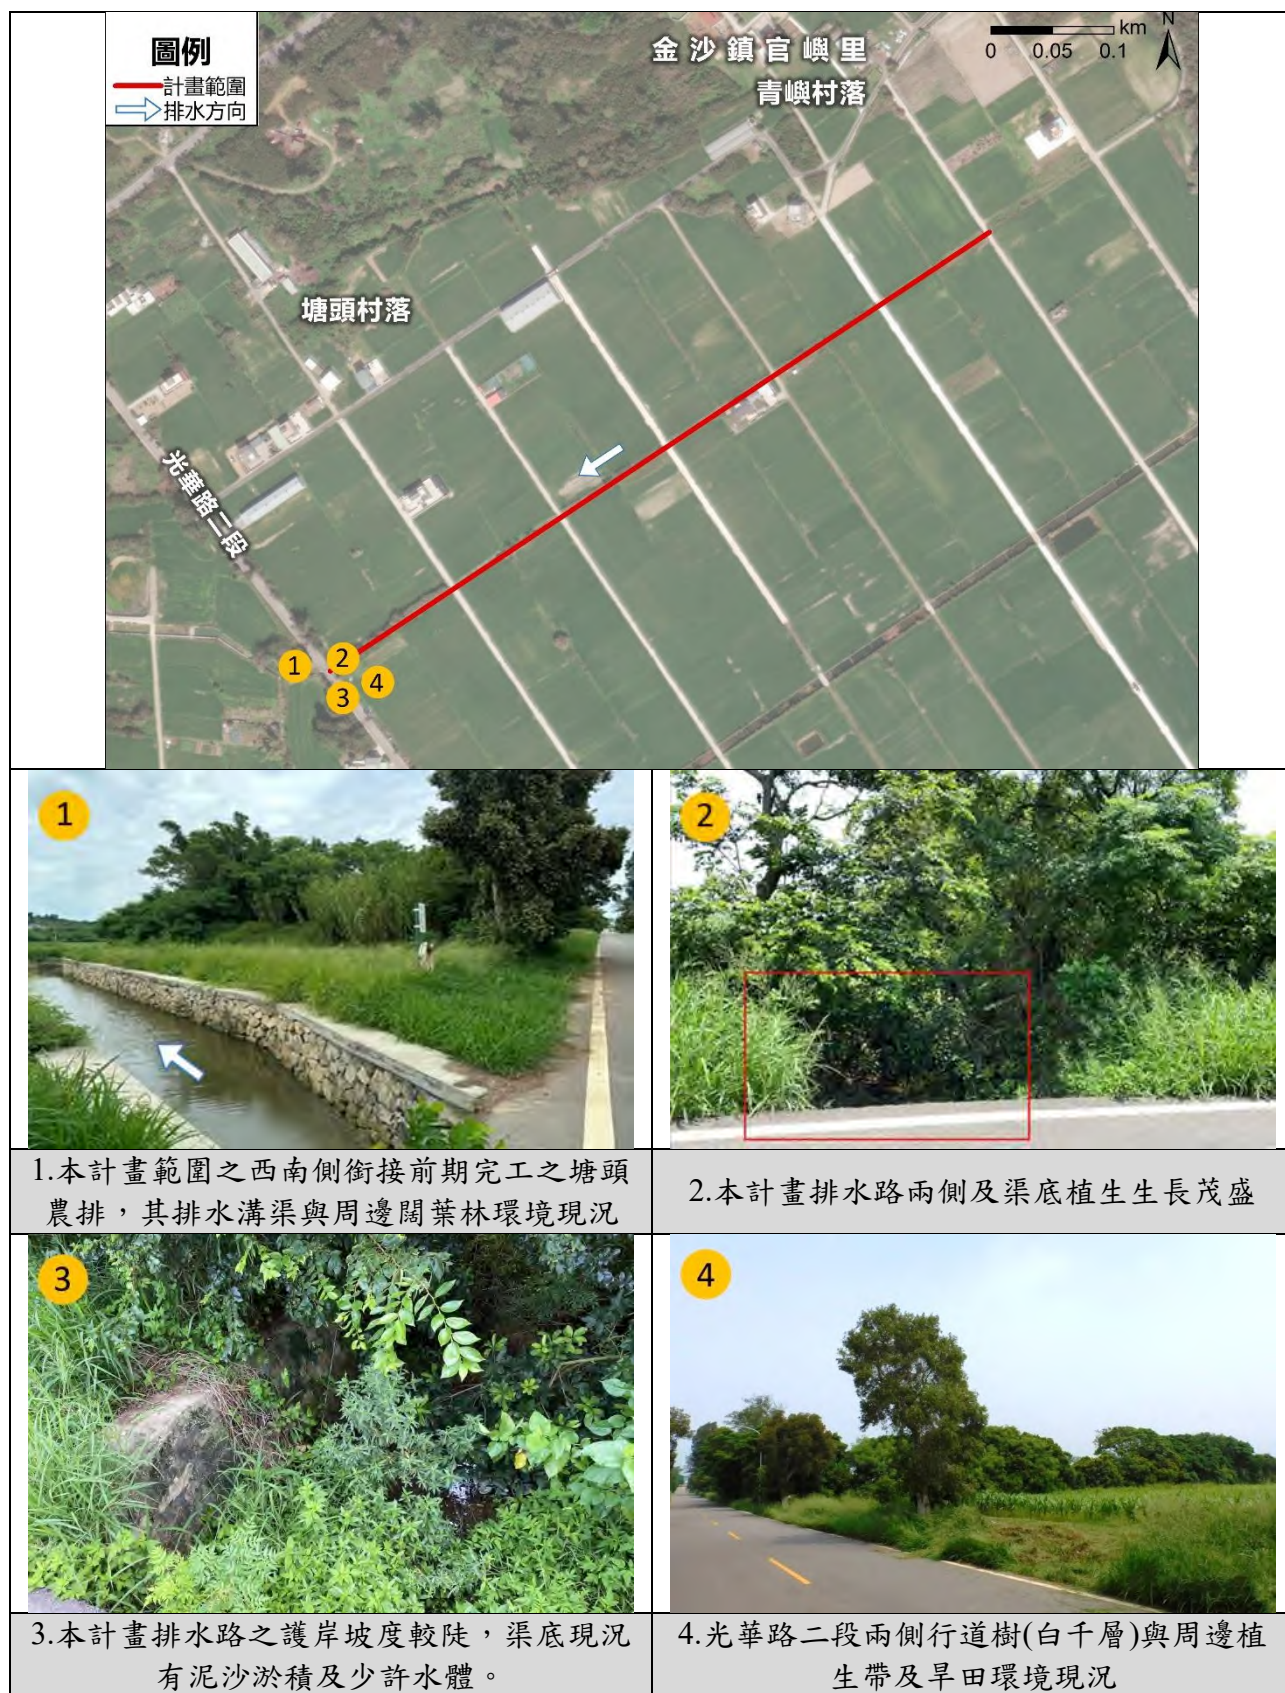
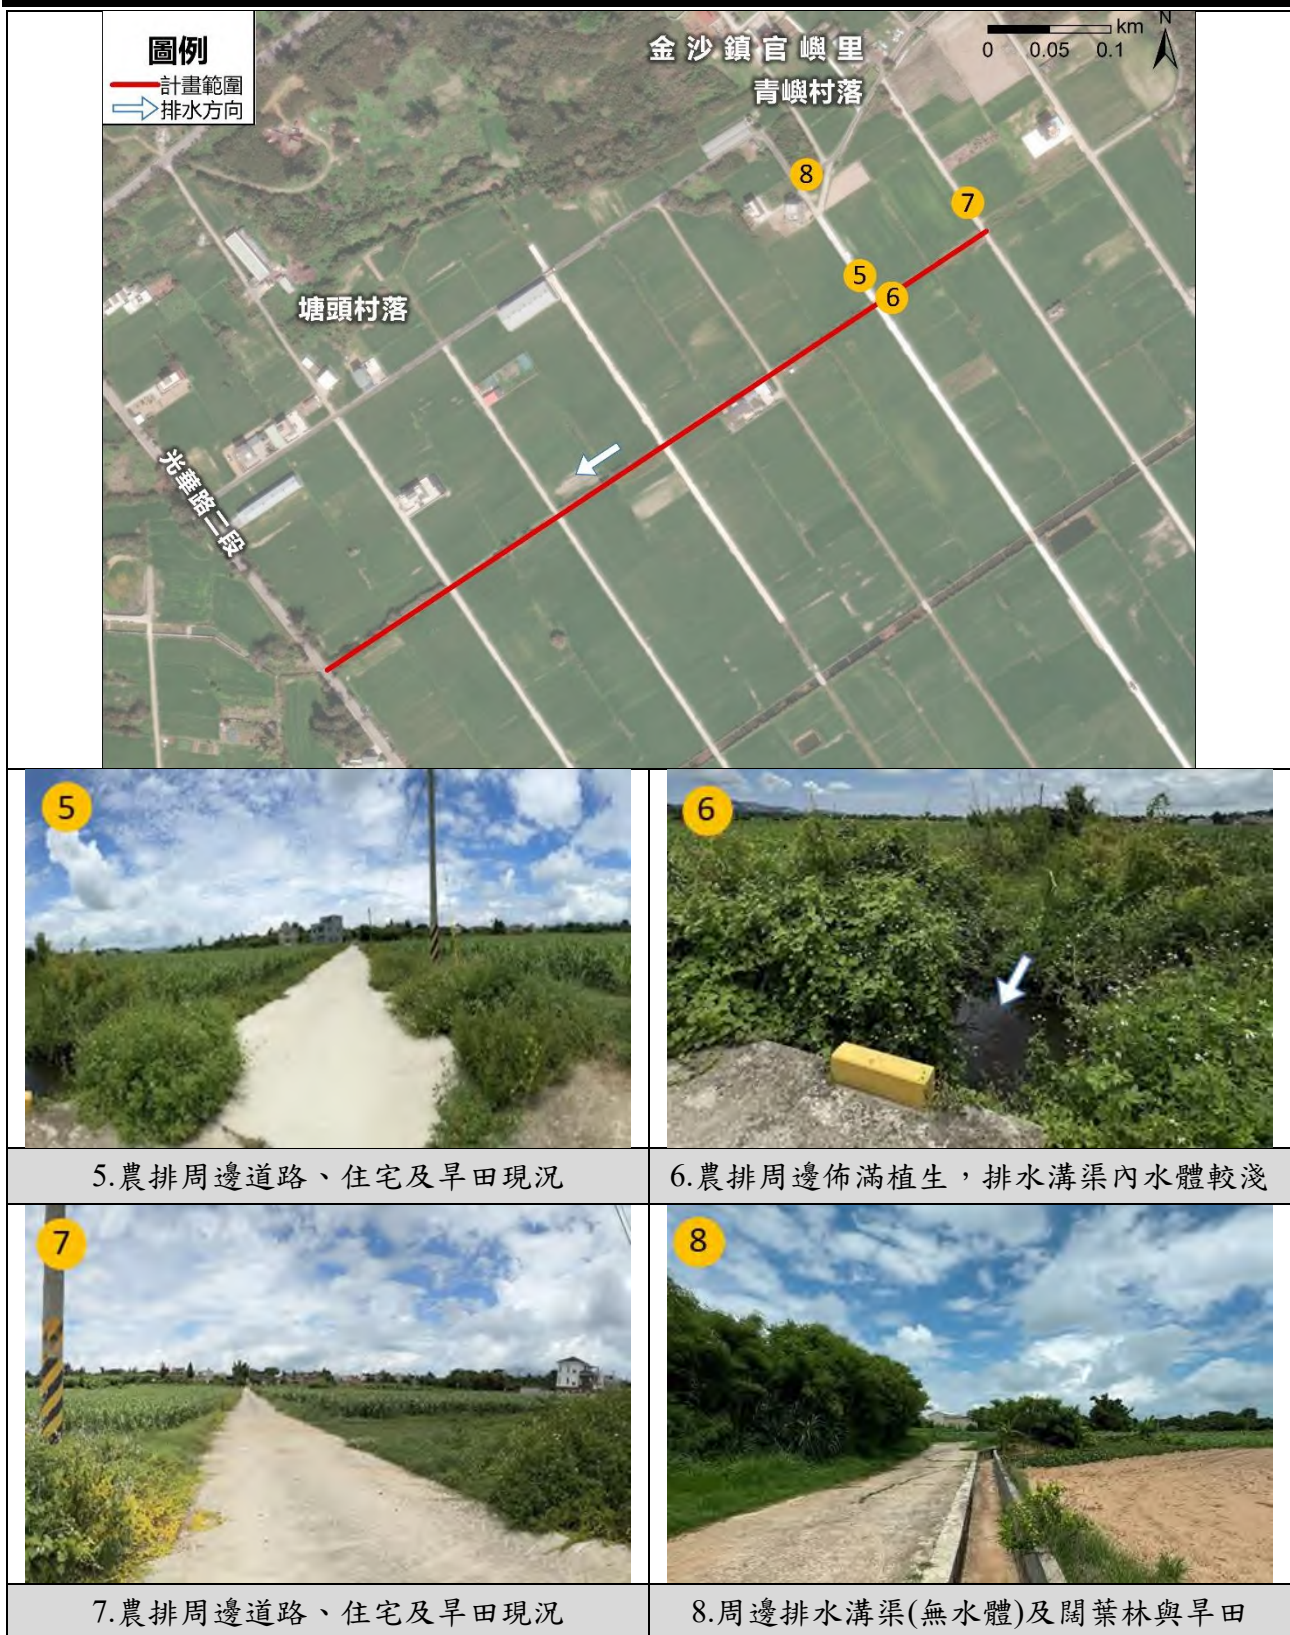
圖 3-6 金沙鎮塘頭農排改善二期工程\_計畫工程周圍物種照

外，其喬木群主要分布於排水溝渠兩側及周邊，可提供生物棲息利用，具生態價值。棲地環境現況如圖 3-6 所示。

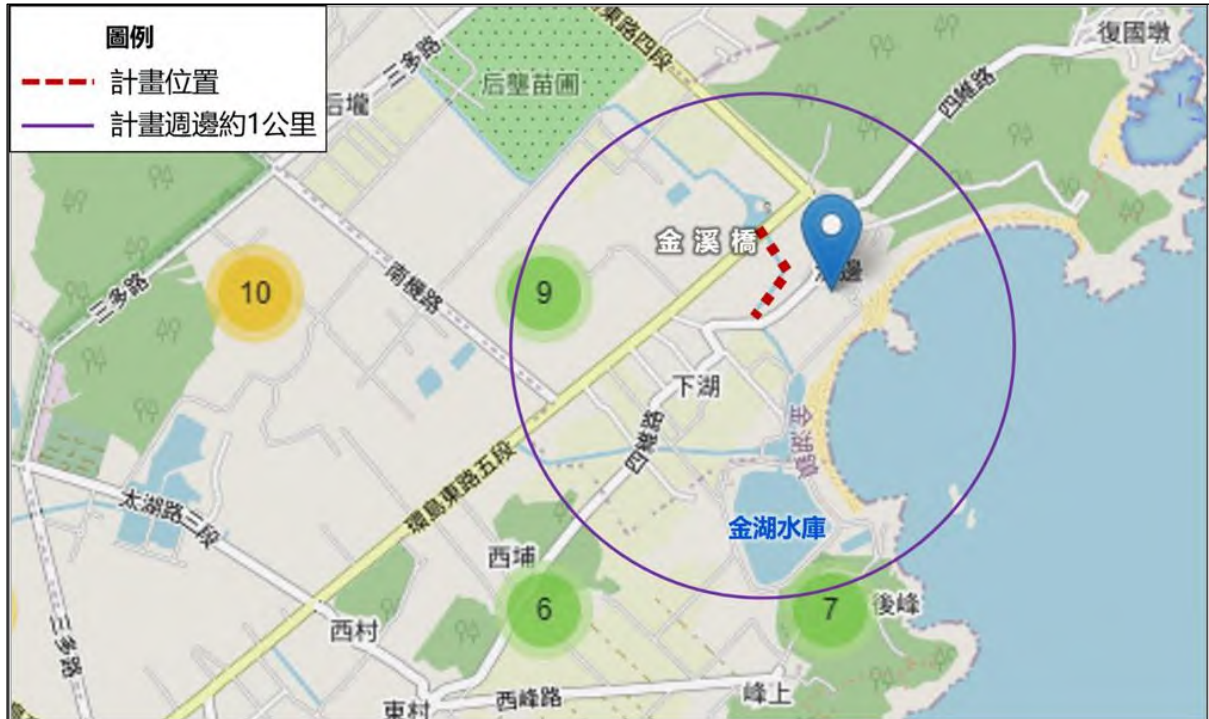
圖 3-11 后壟溪下游(金溪橋至下湖聚落段)擋土牆護岸改善工程\_計畫周邊歐亞水獺分布圖

前述生態資源盤點結果顯示本區範圍除具有許多豐富鳥類資源外，該區亦為瀕臨絕種之歐亞水獺記錄區域，爰輔以參採「獺足金門」之通報紀錄資料，顯示於近年(2020-2023)鄰近本計畫工區範圍周邊約 1 公里通報發現歐亞水獺排遺之紀錄共計 17 筆(如圖 3-11)，另依據「金門縣生態檢核工作計畫(110-111 年度) 委託專業服務案成果報告書」之生態增補調查結果顯示，2023 年 1 月份於金溪橋面下方發現歐亞水獺一處排遺，而「111 年度金門地區歐亞水獺族群監測調查、路殺防治規劃及改善計畫」之金門歐亞水獺活動系統化調查網格資料(如圖 3-12)則指出本計畫工區周邊自 2019 年至 2022 年間有歐亞水獺出沒情形。

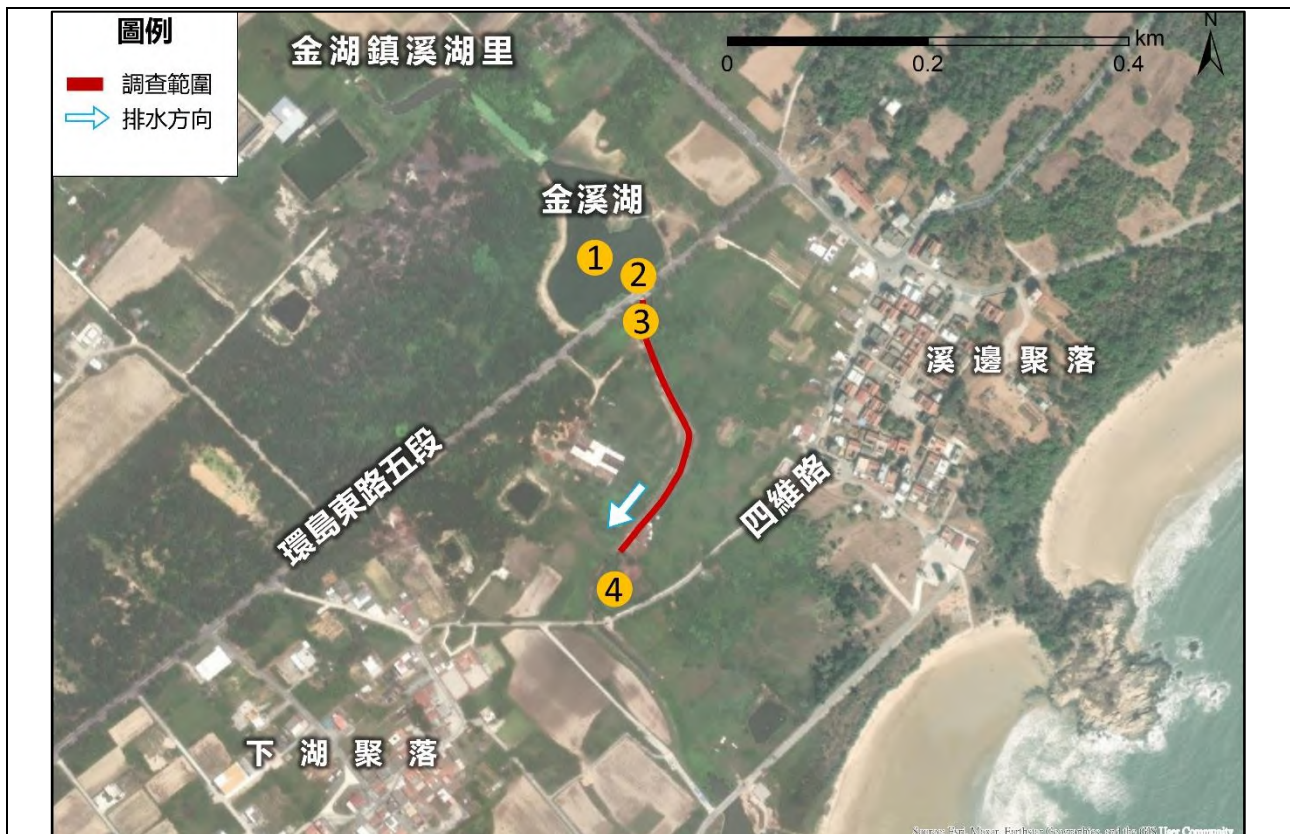
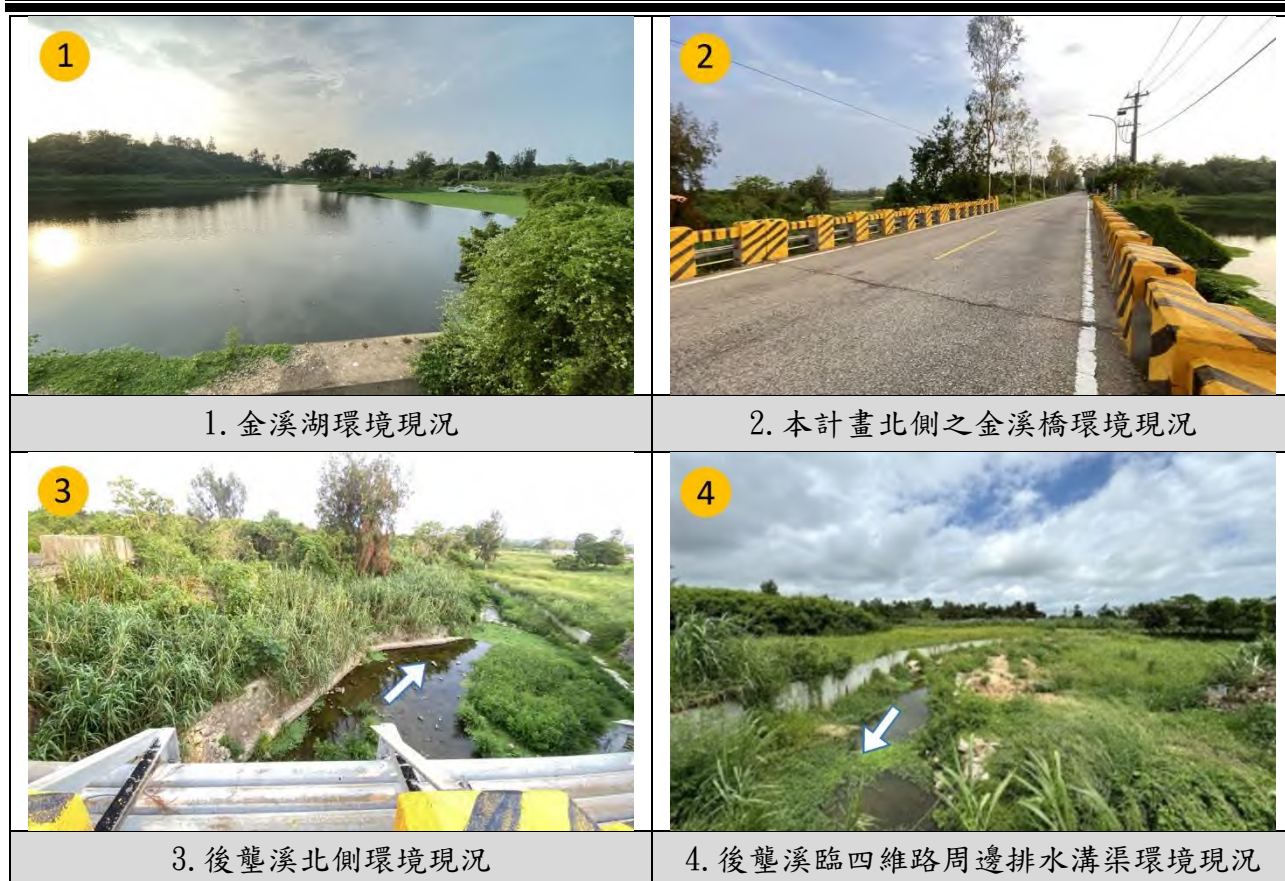
圖 3-13 后壟溪下游(金溪橋至下湖聚落段)擋土牆護岸改善工程\_周圍物種照

檢核團隊於 113 年 8 月 20 日至現地進行環境勘查，周邊棲地環境類型包含闊葉林、水庫、蓄水池、排水溝渠、濱溪帶、草生地、旱田、道路橋梁及住宅等，而計畫工程範圍位於后壠溪下游段區排系統，北側鄰蓄水池，排水匯集至南側下湖村落之金湖水庫，而工區之既有護岸形式多為砌石護岸，部分區段護岸則為混凝土形式，混凝土護岸除為光滑面外且坡度垂直，不利於野生動物利用，部分護岸崩壞損壞嚴重，整體環境水體較淺，部分區域呈現優養化現象；現況排水路兩側生長喬木及大面積地被植生，植被組成以銀合歡、木麻黃及苦楝等陽性樹種為主，草本則以大花咸豐草、巴拉草、槭葉牽牛及牛筋草為主，且形成長草叢區；排水溝渠內之淺水域環境則局部生長蔞草、布袋蓮、空心蓮子草及水丁香等；道路橋樑之行道樹及灌木則以檸檬桉及金露花為主。整體而言，棲地環境雖局部受既有人工構造物及人為利用影響，但因工區周邊水陸域環境棲地類型多元，可供生物棲息利用及躲藏外，其后壠溪上下游皆鄰蓄水池及水庫，部分長草叢區具隱蔽性，亦是水獺潛在遷徙路徑，可作為生態廊道，具生態價值。棲地環境現況如圖 3-13 所示。

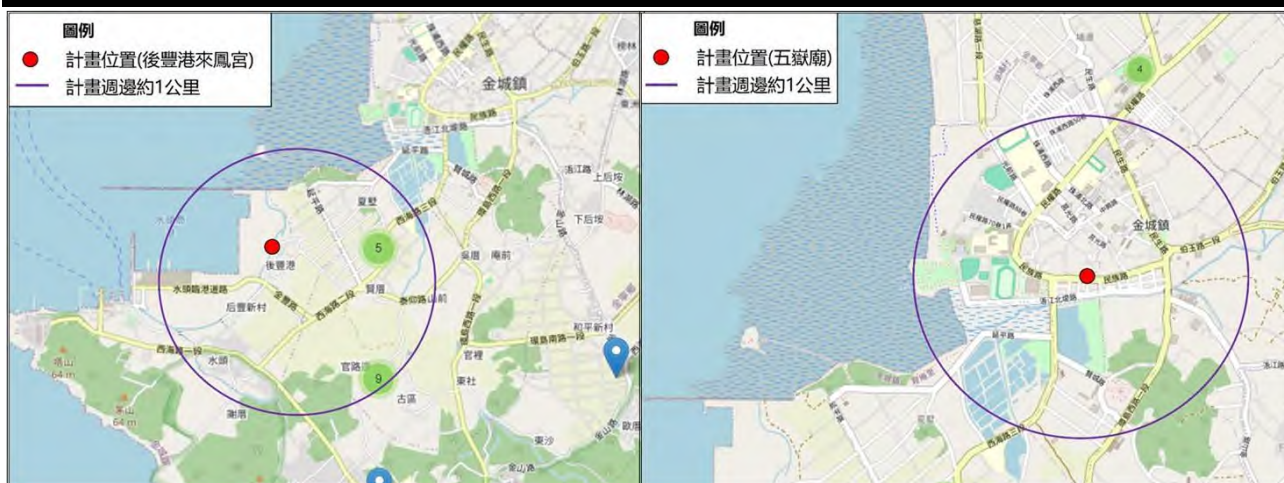
圖 3-18 金城鎮易淹水地區排水改善應急工程\_後豐港來鳳宮及五嶽廟\_\_水獺分布圖

前述生態資源盤點結果顯示本案 2 處計畫工區均為瀕臨絕種之歐亞水獭記錄區域，爰輔以參採「獺足金門」之通報紀錄資料，顯示於近年(2020-2023)鄰近本計畫工區範圍周邊約 1 公里通報發現歐亞水獭排遺之紀錄，其中五嶽廟共計 0 筆(如圖 3-18)，而來鳳宮共計 14 筆(如圖 3-18)，另依據「111 年度金門地區歐亞水獭族群監測調查、路殺防治規劃及改善計畫」之金門歐亞水獭活動系統化調查網格資料，則指出本計畫工區周邊自 2019 年至 2022 年間歐亞水獭出沒情形為 0 次，顯示本計畫區周邊非屬歐亞水獭棲息利用熱區。金門歐亞水獭活動系統化調查網格資料如圖 3-19 所示。

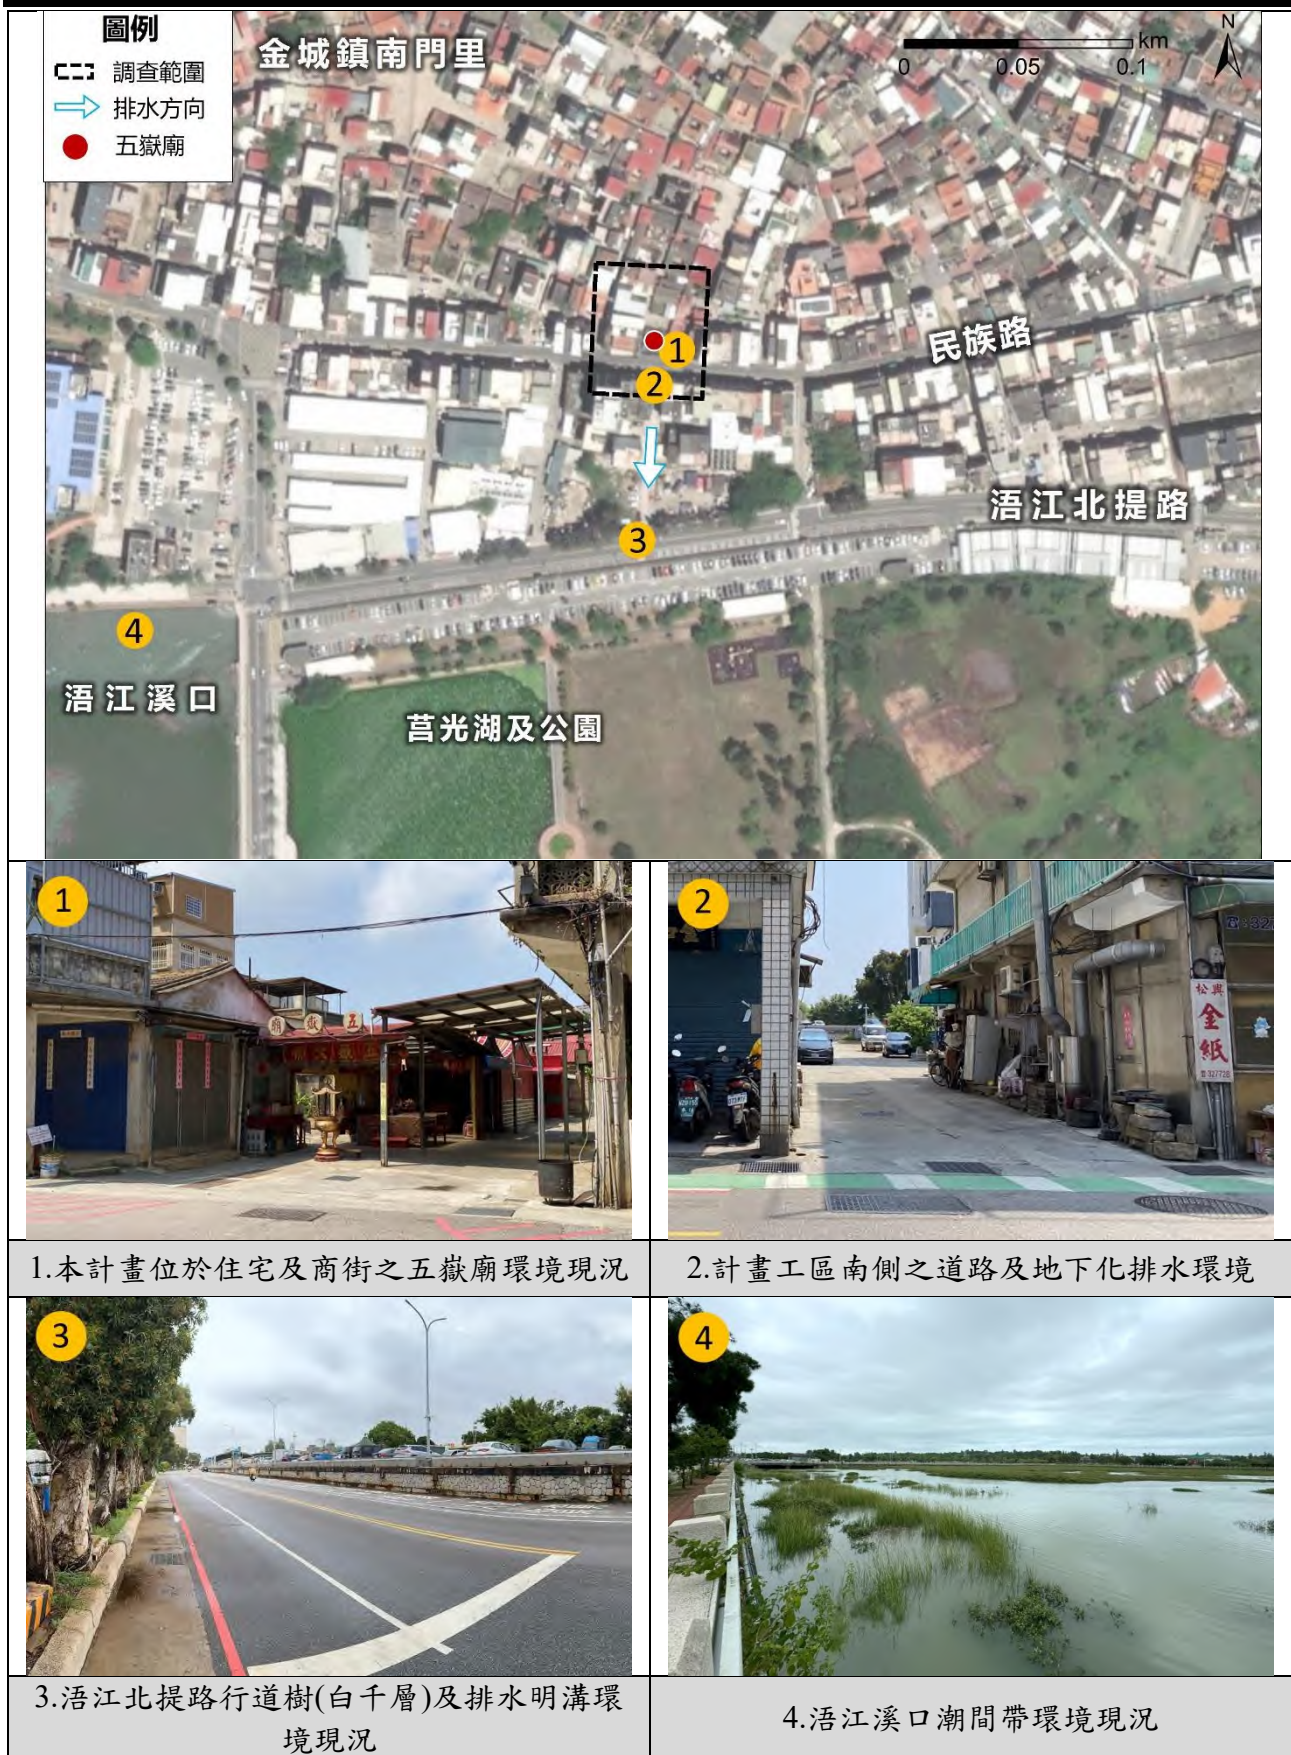
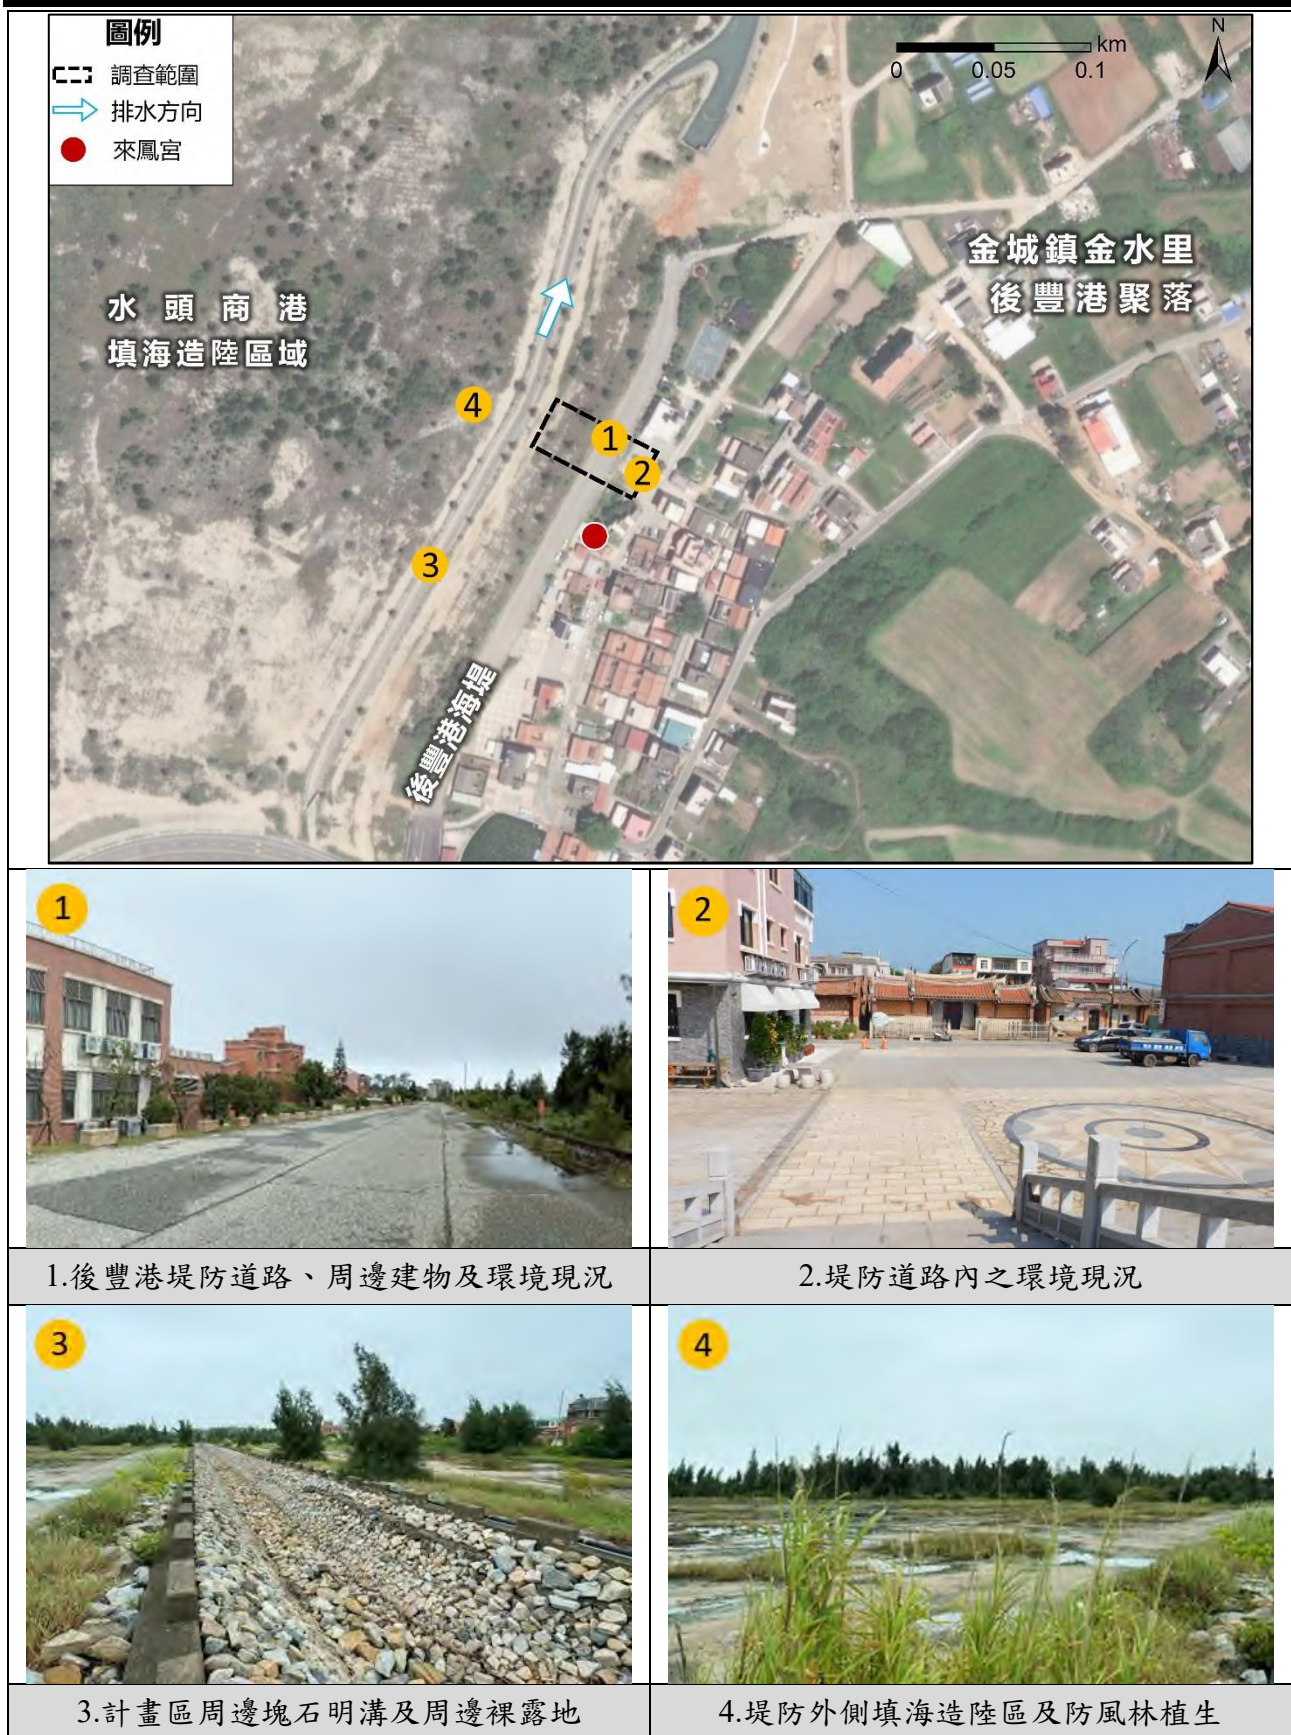
圖 3-20 金城鎮易淹水地區排水改善應急工程\_計畫工程周圍棲地影像照

整體而言，現況環境受既有人工構造物及人為利用影響，以致計畫工區棲地環境自然度較低，但周邊約 200 公尺處溪口灘地、湖泊、闊葉林及植生等水陸域環境仍可供生物棲息利用具生態價值，且預計施作項目主要於既有構造物及鋪面道路等空間進行工程，未擾動到周邊水陸域環境。棲地環境現況如圖 3-20 所示。

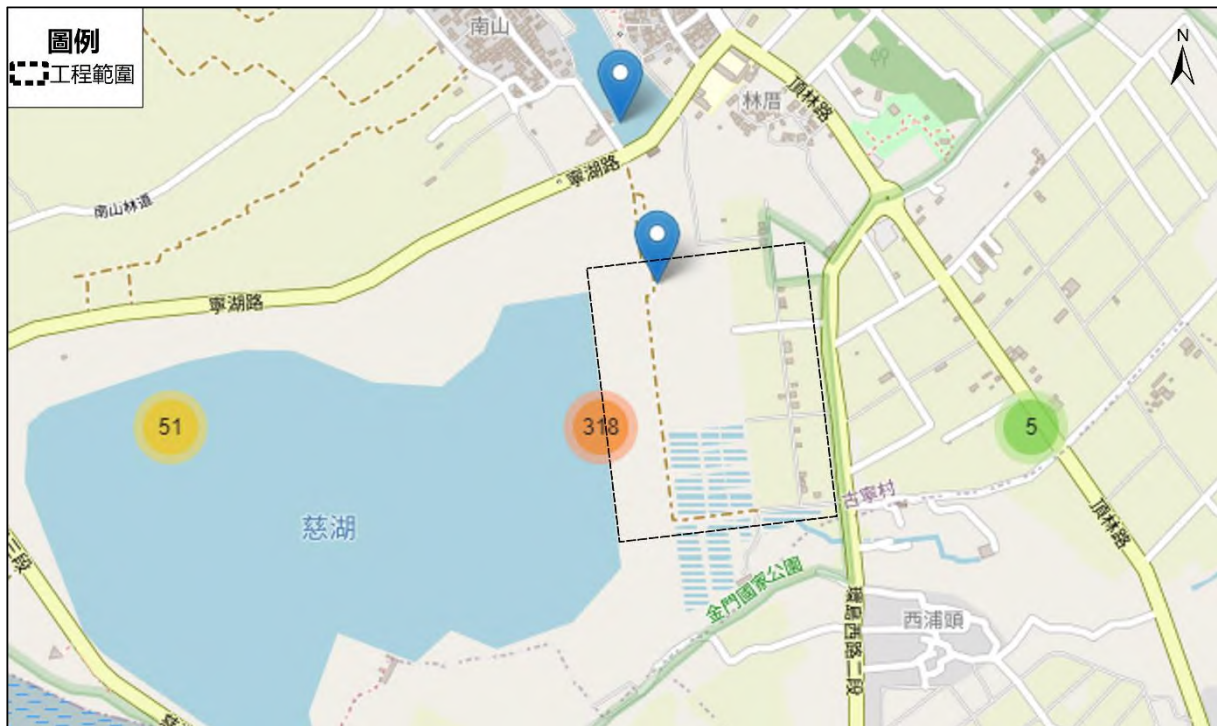
圖 3-26 「慈湖農莊排水改善應急工程」\_計畫周邊及歐亞水獺分布圖

前述生態資源盤點結果顯示本區範圍除具有許多豐富鳥類資源外，該區亦為瀕臨絕種之歐亞水獺記錄區域，臺灣本島已多年未記錄，因數量稀少，爰輔以參採計畫工區周圍之西浦頭社區水獺巡守隊及「獺足金門」之通報紀錄資料，經 2024 年 9 月份水獺巡守報表顯示於慈湖周遭農塘均有發現水獺排遺，而「獺足金門」資料則顯示於近年(2020-2023)鄰近本計畫工區範圍周邊通報發現歐亞水獺排遺之紀錄共計 318 筆(如圖 3-26)，另依據「111 年度金門地區歐亞水獺族群監測調查、路殺防治規劃及改善計畫」之金門歐亞水獺活動系統化調查網格資料，紀錄指出本計畫工區周邊自 2019 年至 2022 年均有歐亞水獺出沒情形，鄰近網格顯示本計畫區為歐亞水獺潛在棲息活動之活躍區域。金門歐亞水獺活動系統化調查網格資料圖 3-27 所示。

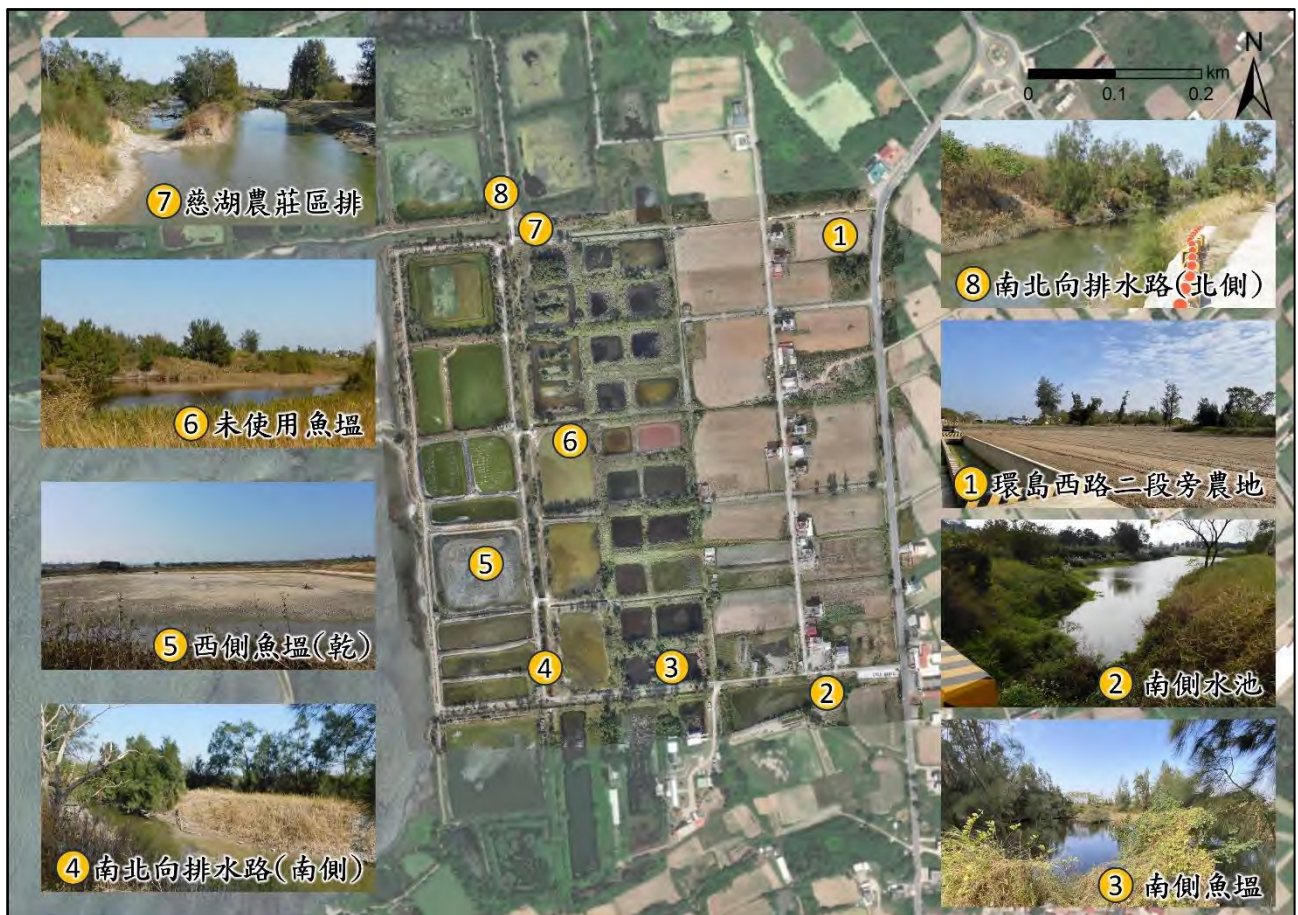
圖 3-28 計畫工程周圍棲地影像照

整體而言，現況環境雖局部受既有人工構造物及人為利用影響，但周邊湖泊、闊葉林、蓄水池及魚塢等水陸域環境可供生物棲息利用，且具隱蔽性，且魚塢堤岸亦是水獺潛在遷徙路徑，具生態價值。棲地環境現況如圖 3-28 所示。

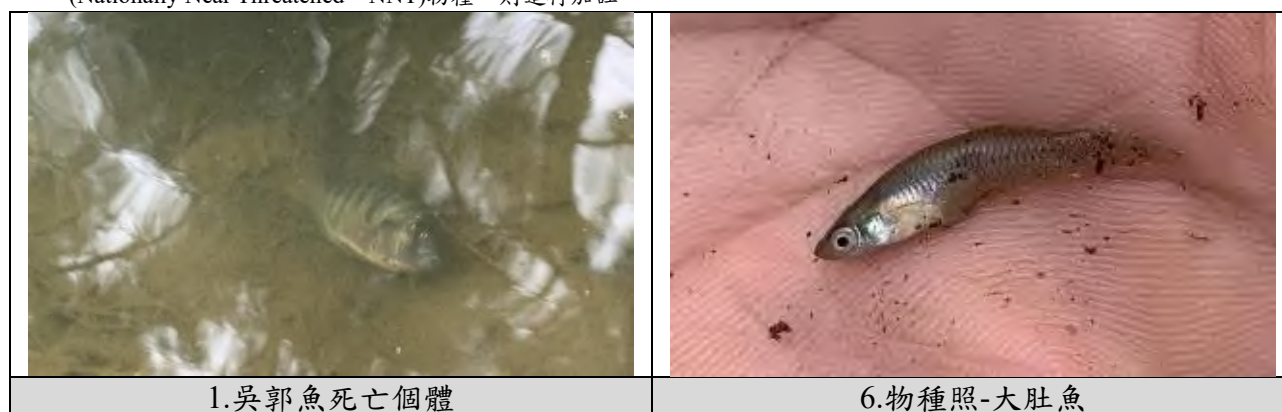
1. 吳郭魚死亡個體

6. 物種照-大肚魚

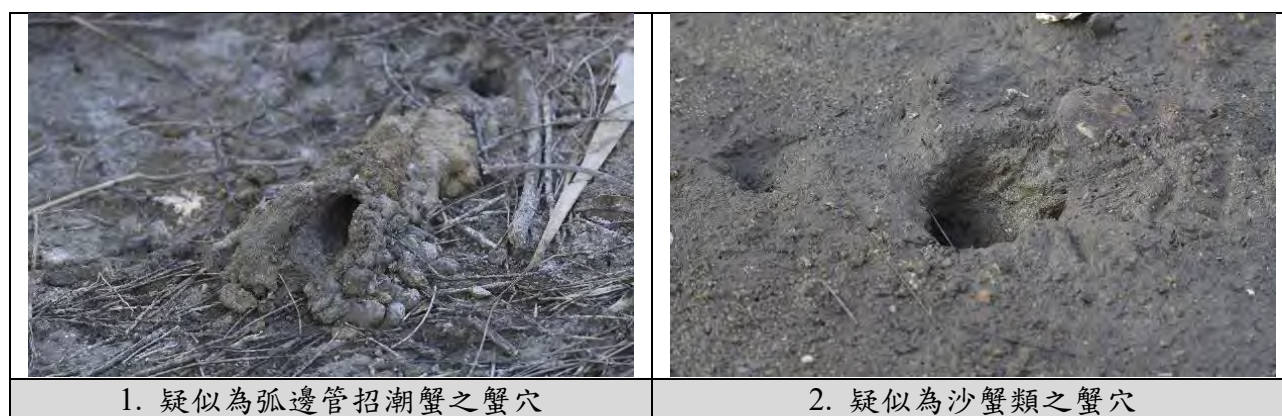
本次未調查到甲殼類及螺貝類物種，經推測應因為強烈寒流低溫而深潛或挖掘至底土或深水區故未被調查到，但於周邊水岸灘地上發現許多蟹洞，經推測可能為泛招潮蟹類、厚蟹與沙蟹之棲地。生態調查照如圖 3-39 所示。

1. 疑似為弧邊管招潮蟹之蟹穴

2. 疑似為沙蟹類之蟹穴

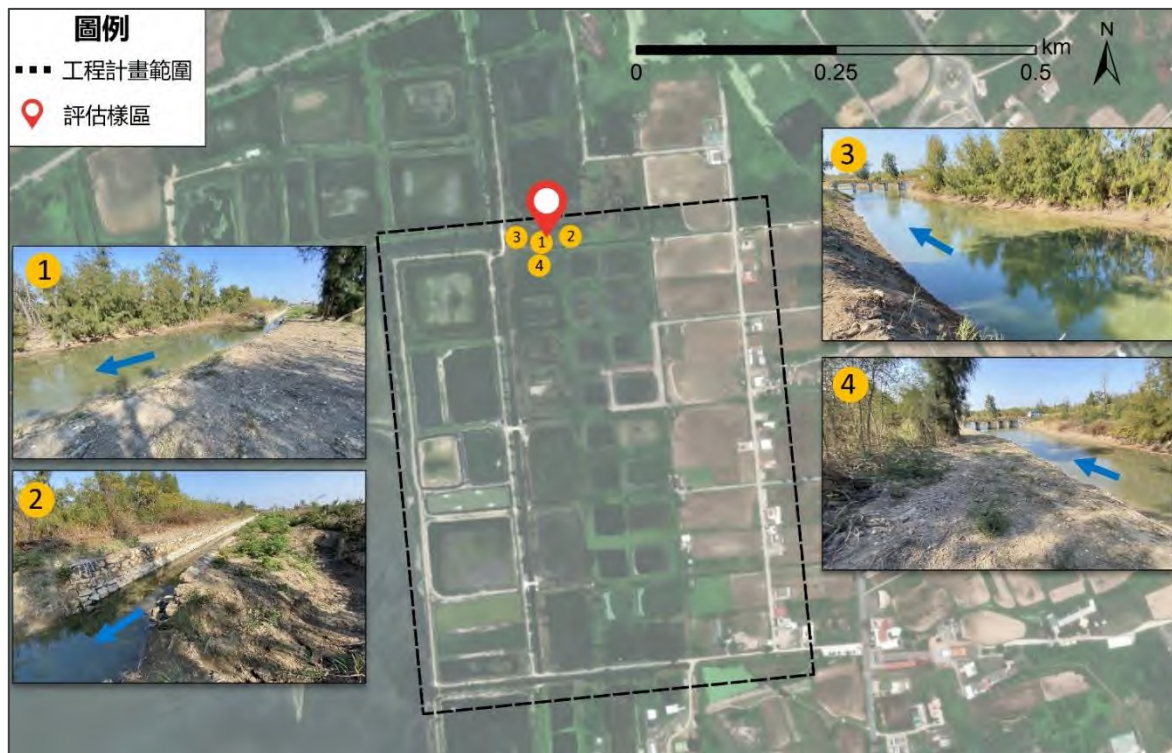
圖 3-41 慈湖農莊排水改善應急工程\_棲地勘查與評估樣區位置圖

本工程範圍涉及慈湖周邊水域環境，依「河溪棲地評估指標」進行生態評估，計畫排水河道之底棲生物理想棲地基質佔河道面積介於 20%~40%，基質不穩定，依現場目視判斷無底棲生物利用，另河床底質 75%以上被沉積砂土包圍，因現況環境水體較淺，排水流量較低，整體流速及水深組合單一，而河道底部受沉積物堆積影響，其面積介於 5%~30%，另具有新近形成增加的砂洲，且水潭底部有少量的沉積，小於 25%的溪床面積露出於水面。經目視範圍中 40%~80%的河道受人為工程影響，排水河道兩岸均有堤岸改變河道形狀，因水流平淺，並無巨石等可激起湍瀨的天然物，左岸堤岸約 30%~60%受溪水沖蝕，無回復跡象，河道轉彎處在洪峰時遭沖蝕的可能性極高，而右岸堤岸約 5%~30%受溪水沖蝕，曾遭沖蝕的堤岸具回復跡象，針對河岸植生覆蓋狀況，左岸堤岸約 50%~70%具原生植被，右岸堤岸約 70%~90%具原生植被，左、右堤岸植被均有遭破壞之跡象，而河岸植生帶因受人為活動影響(如：道路、砍伐或農業活動)，左岸河岸植生帶寬度介於 6~12 公尺，右岸河岸植生帶寬度則介於 12~18 公尺。根據棲地生態評估結果合計為 90 分(總分 200 分)，河川棲地品質屬普通等級。

整體而言，水域環境棲地局部雖受到人為活動及人工構造物影響，但棲地大致維持自然狀態，其環境架構及生態功能皆保持完整。棲地評估樣區位置圖及棲地評估指標如圖 3-41、圖 3-42 及表 3-20 及所示。

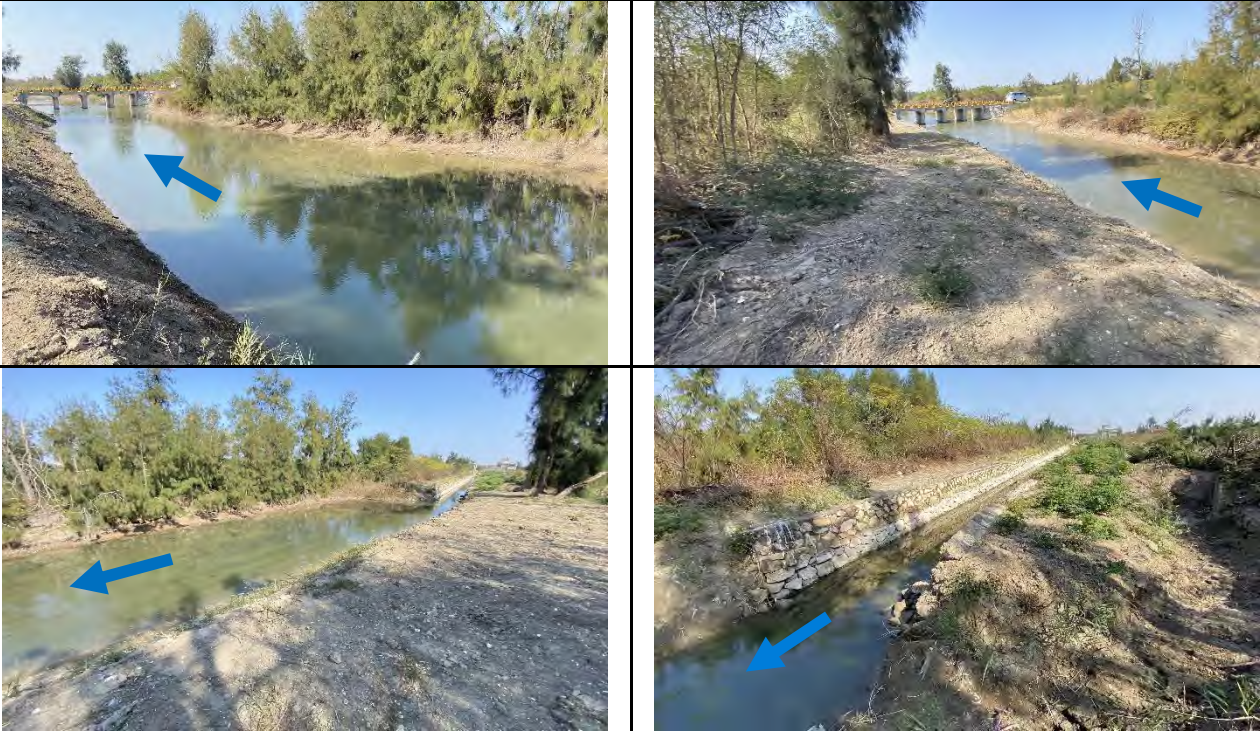
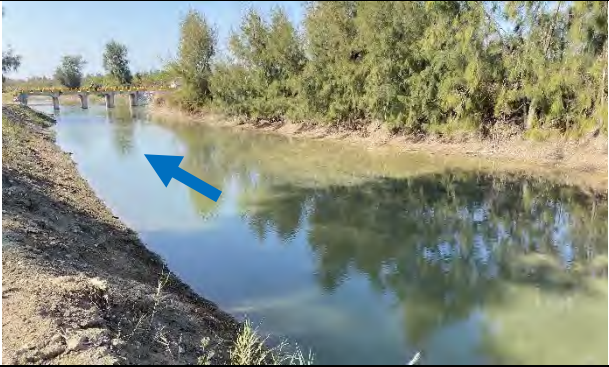
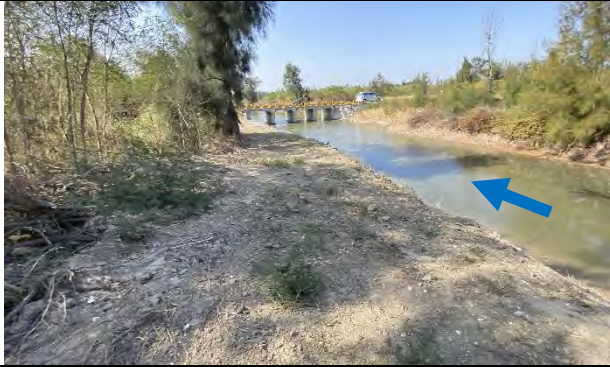
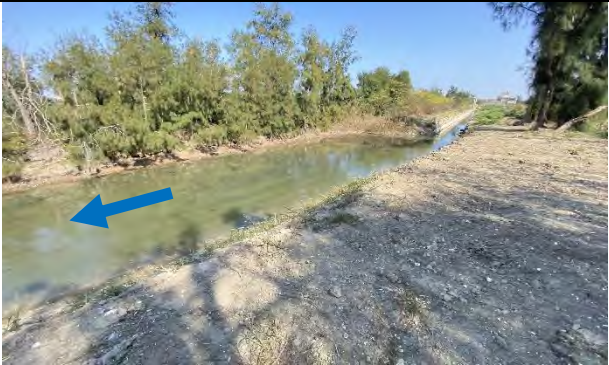
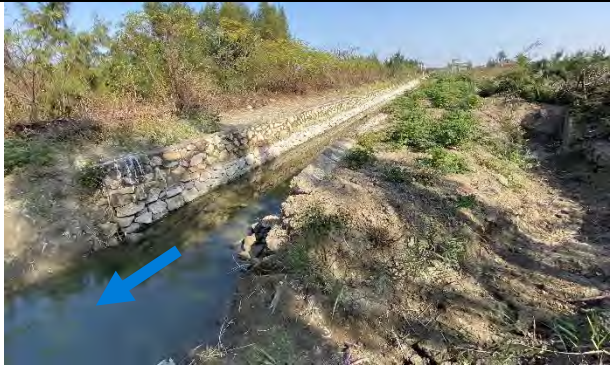
| 評估因子 | 現況描述 | 分數 |
|---|---|---|
| 水域棲地環境照 | | |

評估時間：112 年 12 月 26 日

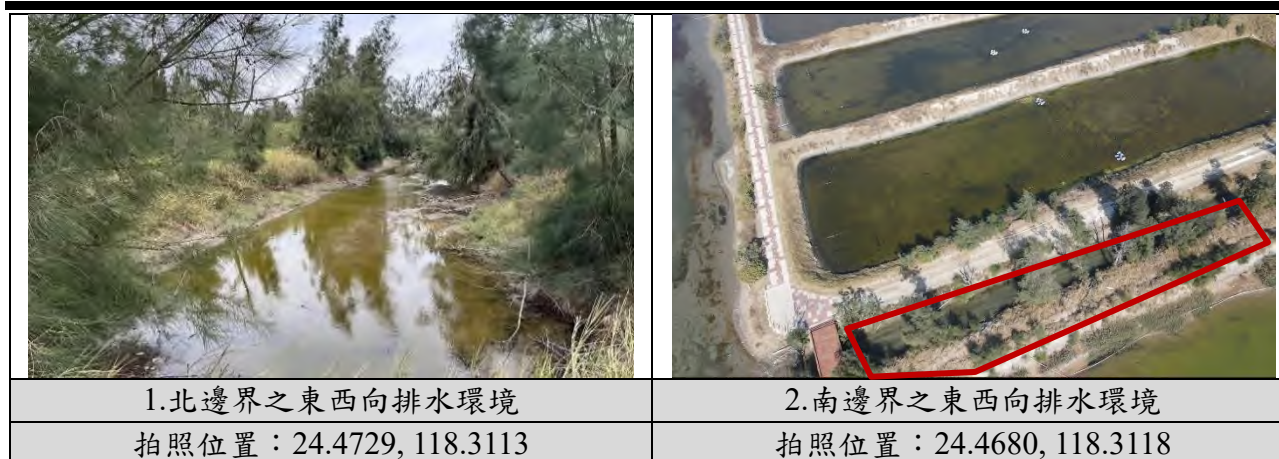
圖 3-43 慈湖農莊排水改善應急工程\_計畫工程周圍生態保全棲地影像照

計畫工區預定範圍之南北邊界兩條東西向排水為近自然土坡之感潮河岸，並具備多種植被，可供河口底棲生物及陸域動物棲息利用外，亦為關注物種重要棲地，另於該兩條東西向排水發現歐亞水獺痕跡及排遺，同時為其他團隊架設之自動紅外線相機進行監測之處，該區域屬關注棲地，爰採保全策略以不擾動為原則，生態保全棲地之現況如圖 3-43 所示。

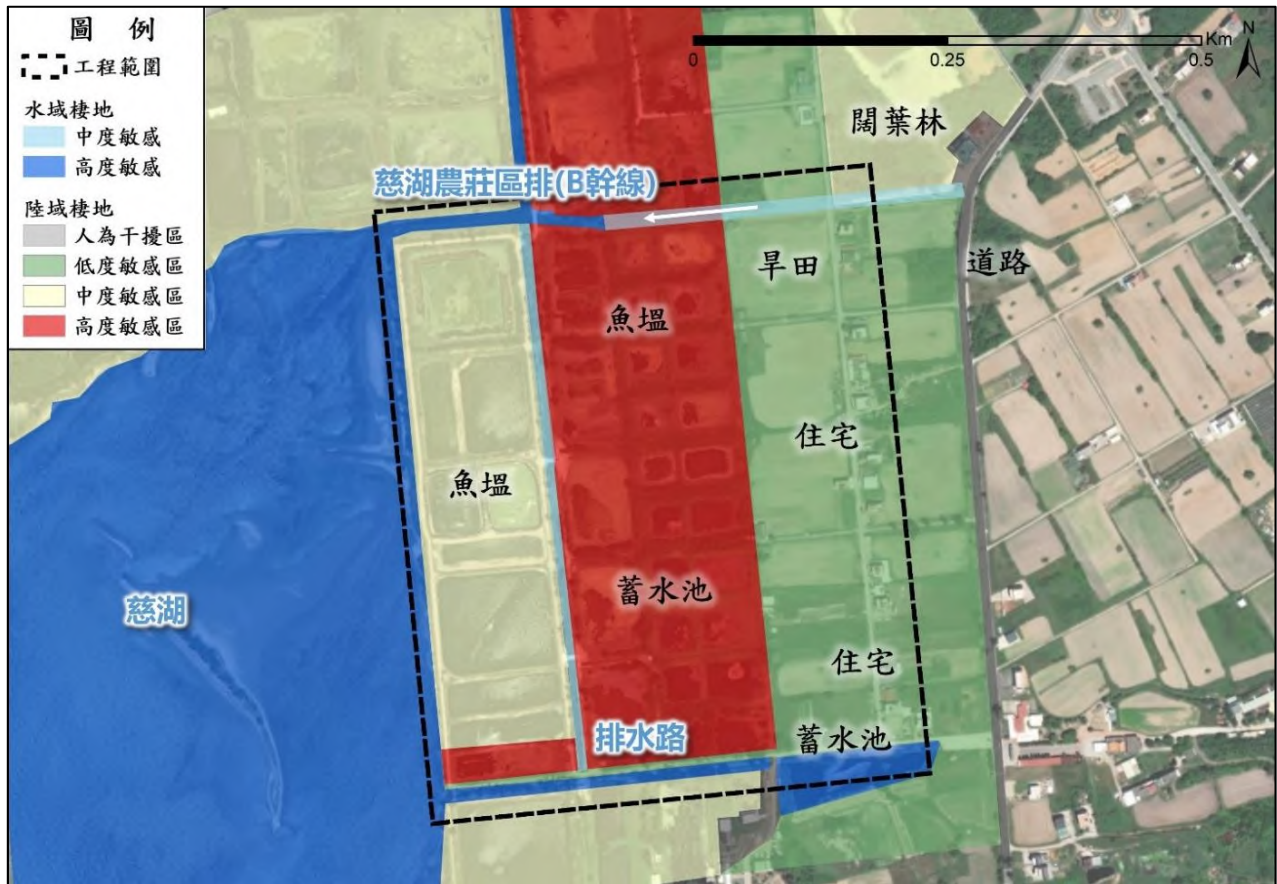
圖 3-44 慈湖農莊排水改善應急工程\_生態關注區域圖

依據衛星影像、生態資料蒐集、棲地調查、棲地評估、生態保全對象及預計工程規劃等內容，其中計畫工區範圍南北邊界各具一條東西向之排水，其護岸形式多為自然土坡，並連接慈湖國家重要濕地，此環境可提供當地親水性鳥類、保育類野生動物歐亞水獺、黑面琵鷺及金龜等關注物種覓食及遷移之重要棲地，而計畫工區內中間魚塭及蓄水池等環境經現勘調查有許多鳥類棲息，並發現多處保育類野生動物黑面琵鷺及白琵鷺於淺水區域覓食，歸類為高度敏感區域，鄰近北邊界之東西向排水溝護岸形式部分區段雖為自然土坡，但部分護岸則為漿砌塊石及光面混凝土形式，且坡度垂直，因受人工構造物影響較不利於野生動物上下水路利用，但仍可作為部分生物如歐亞水獺來往慈湖之遷移動線，而南北邊界兩條排水之間具一條南北向之排水路，西側有道路及緊鄰魚塭，同樣具有各種植被，周邊亦提供野生動物棲

息，受輕微人為擾動，歸類為中度敏感區，計畫工區東側約三分之一處為住宅、旱田及道路等，雖常態性受人為活動干擾，但仍可提供多種鳥類覓食，但非屬穩定棲息之區域，歸類為低度生態敏感區。生態關注區域如圖 3-44 所示。
