# 「金門縣生態檢核工作計畫(112-113 年度)」

## 委託專業服務案

## 計畫總成果報告書

執行單位：爾灣水利工程技師事務所

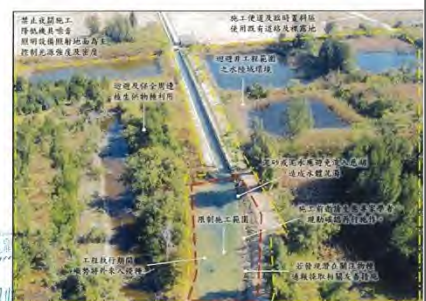
圖 3-46 慈湖農莊排水改善應急工程\_生態保育措施平面圖

- 12、【補償】營造生物可利用之棲息環境，並於工程執行期間順勢將外來入侵種(例如：銀合歡、大花咸金草等)清除，並針對工程造成之裸露處新植當地合適的原生物種，以提高生物多樣性，並達到復育生態的功能。
- 13、【減輕】本工程採用自然材料與生態工法，如護岸以石材、卵石等材料施作，其多孔隙可生動物棲息利用，以減輕對環境之衝擊。

- 14、【迴避】工程執行期間應不擾動施工範圍外其他連接慈湖之東西向排水，以供物種利用。
- 15、【其他】為減輕對生態之影響，經多次會議及生態單位建議已縮小工程範圍及量體，僅於既有渠道施工，並保留兩側植生及部分土壤，供野生動物使用，並設置3處動物進出通道，友善野生動物，另於施工前會再次邀請生態專家學者現勘確認，再行施作。

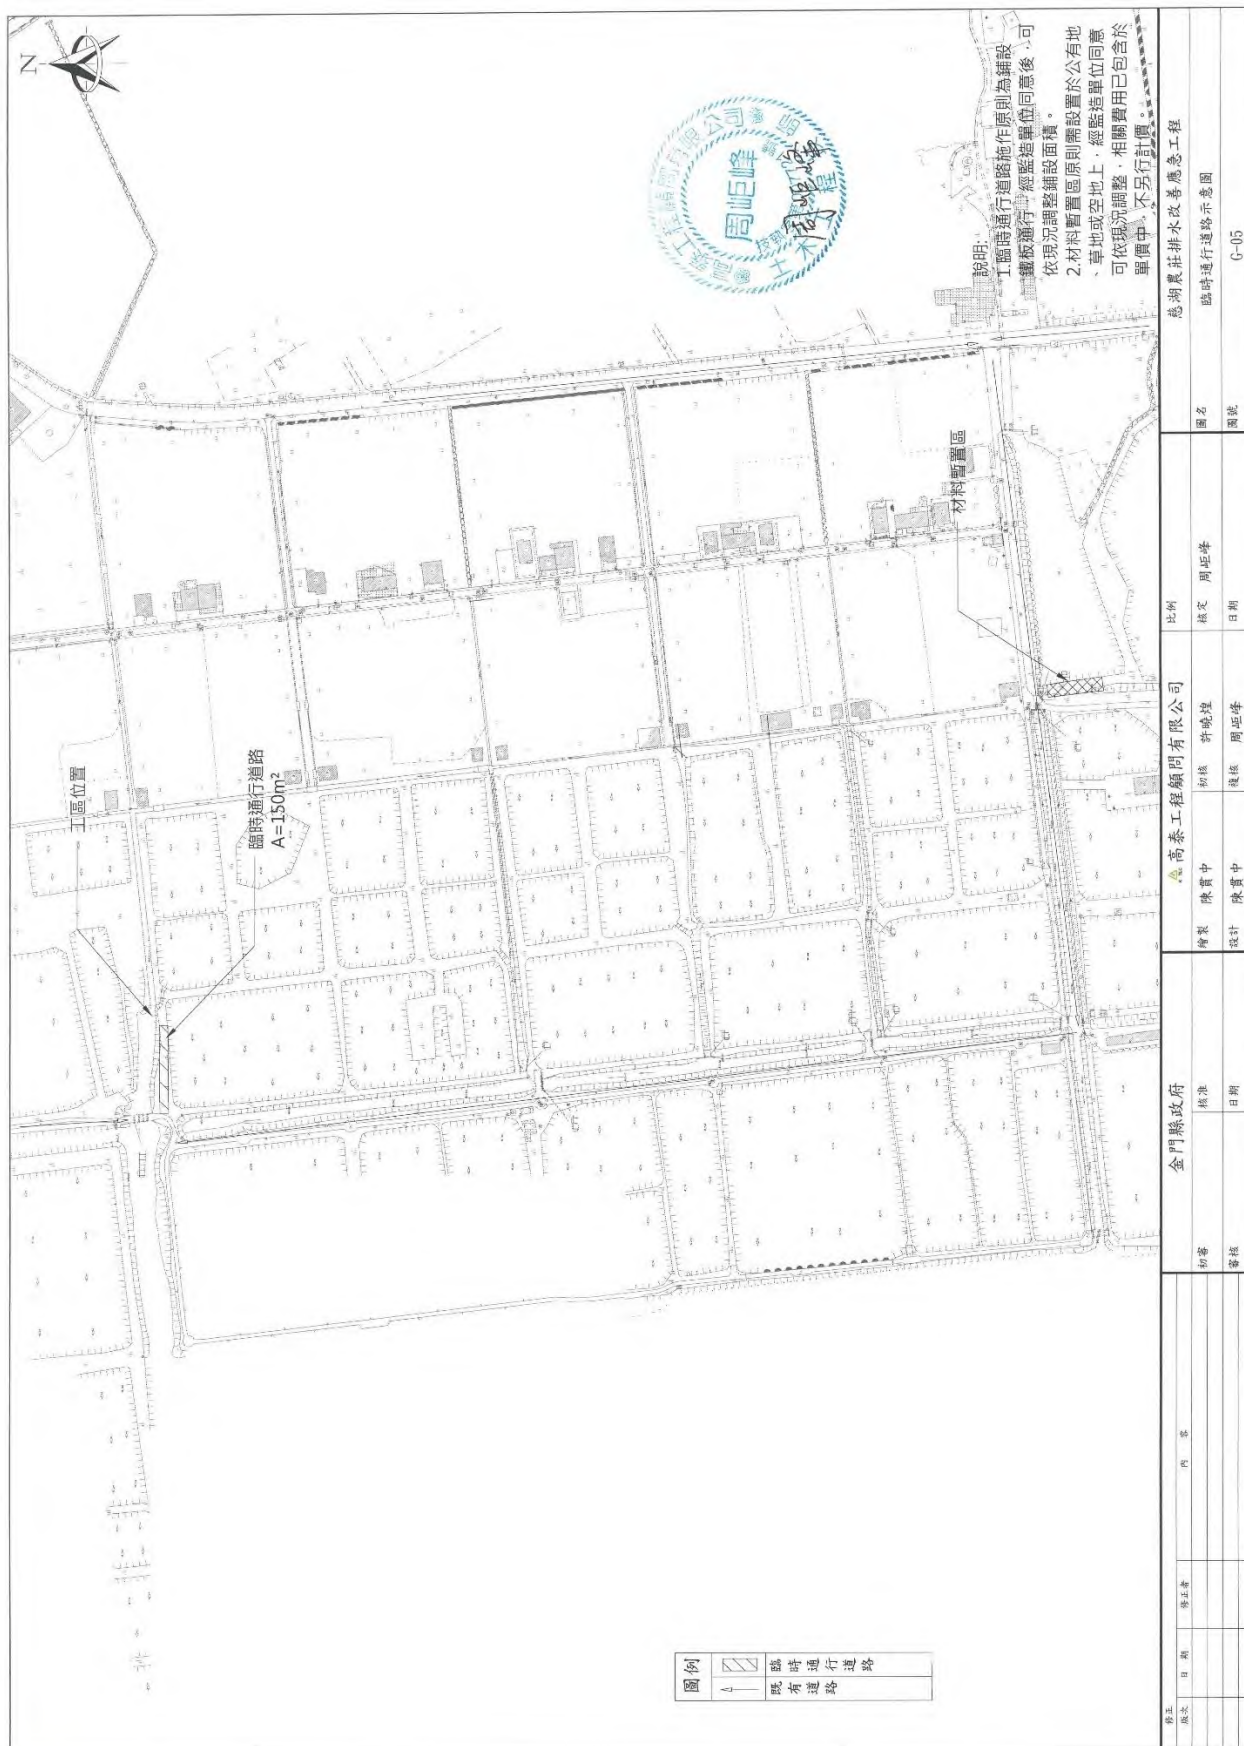
圖 3-47 慈湖農莊排水改善應急工程\_施工便道及機具與材料堆置位置平面圖

| 生態議題<br>保全對象 | 生態影響預測 | 生態保育對策 | 民眾參與<br>與專家意見 | 規設單位<br>溝通討論 | 評估可<br>行性 | 生態保育措施 |
|---|---|---|---|---|---|---|
| 【課題三】<br>工程開發造成<br>水土環境破壞 | 本案預計工項包含新設排水護岸及抽水井等，因開挖等施工過程對環境造成影響。 | 本工程範圍周邊包含既有橋梁及道路，施工車輛採既有便道通行，盡量避免新設不必要之施工便道，若因現地條件限制需新設，後續完工後應予以回復自然狀態。 | - | 遵依辦理，本案將使用既有道路作施工便道，故不會影響周遭生態，另堆置區亦使用道路旁之既有鋪面空間，無須新設及復原該區域。 | ■納入<br>□無法<br>納入 | 【減輕】運輸車輛及工程機具應使用既有便道，若因現地條件限制需新設，後續完工後封閉施工便道，堆置區環境復原，以利棲地環境復原。 |

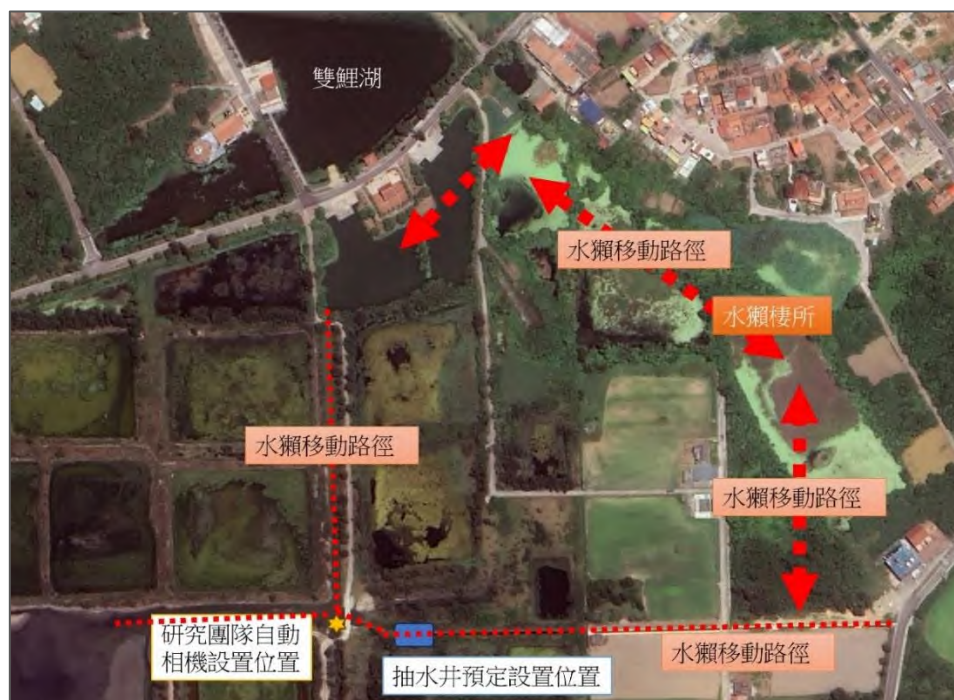
圖 3-48 慈湖農莊排水改善應急工程\_歐亞水獺移動路徑示意圖

(九)建議將抽水井配置位置退縮至既有三面光排水溝渠內，並敲除一部分護岸改建為動物廊道，縮小整體人工化程度並減少擾動。

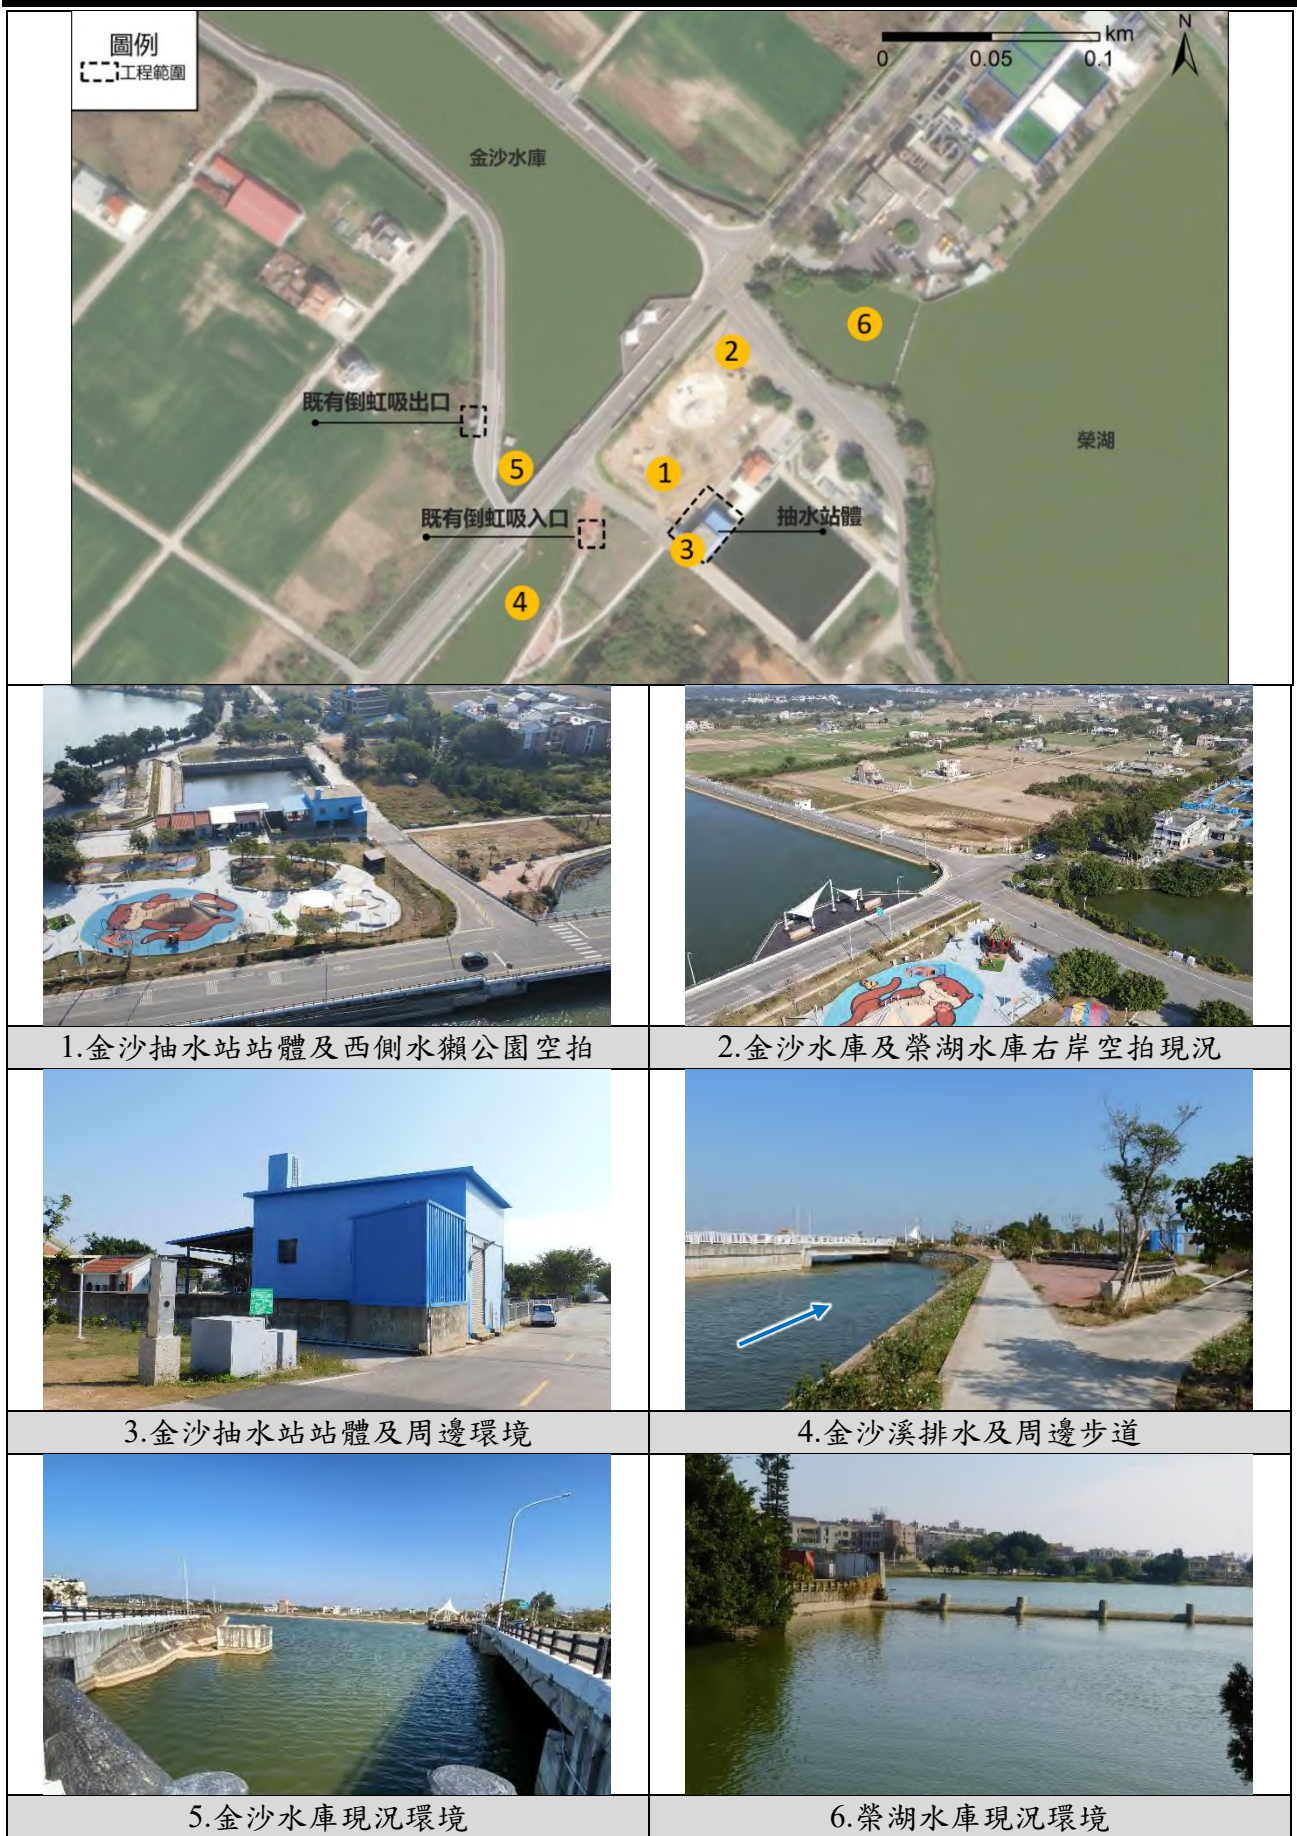
圖 3-57 金沙抽水站第二機組設施更新改善應急工程\_計畫工程周圍棲地影像

本工程周邊棲地現況如圖 3-57 所示。整體而言，現況環境雖受既有人工構造物及人為利用影響，以致計畫區及周邊區域棲地環境自然度較低，但周邊水庫、闊葉林及植生等水陸域環境仍可供生物棲息利用，具生態價值。另依規劃圖說後續預計工項並未涉及水庫及排水溝渠，施作工項多於既有構造物、設施及鋪面道路等空間進行工程，經勘查預計工項主要位於既有抽水站結構物內施作，另中央監控系統設備及電動閘門光纖網路等管線預埋僅於金沙溪周邊混凝土護岸邊及鋪面進行，並未擾動到周邊金沙溪與水庫水域環境。

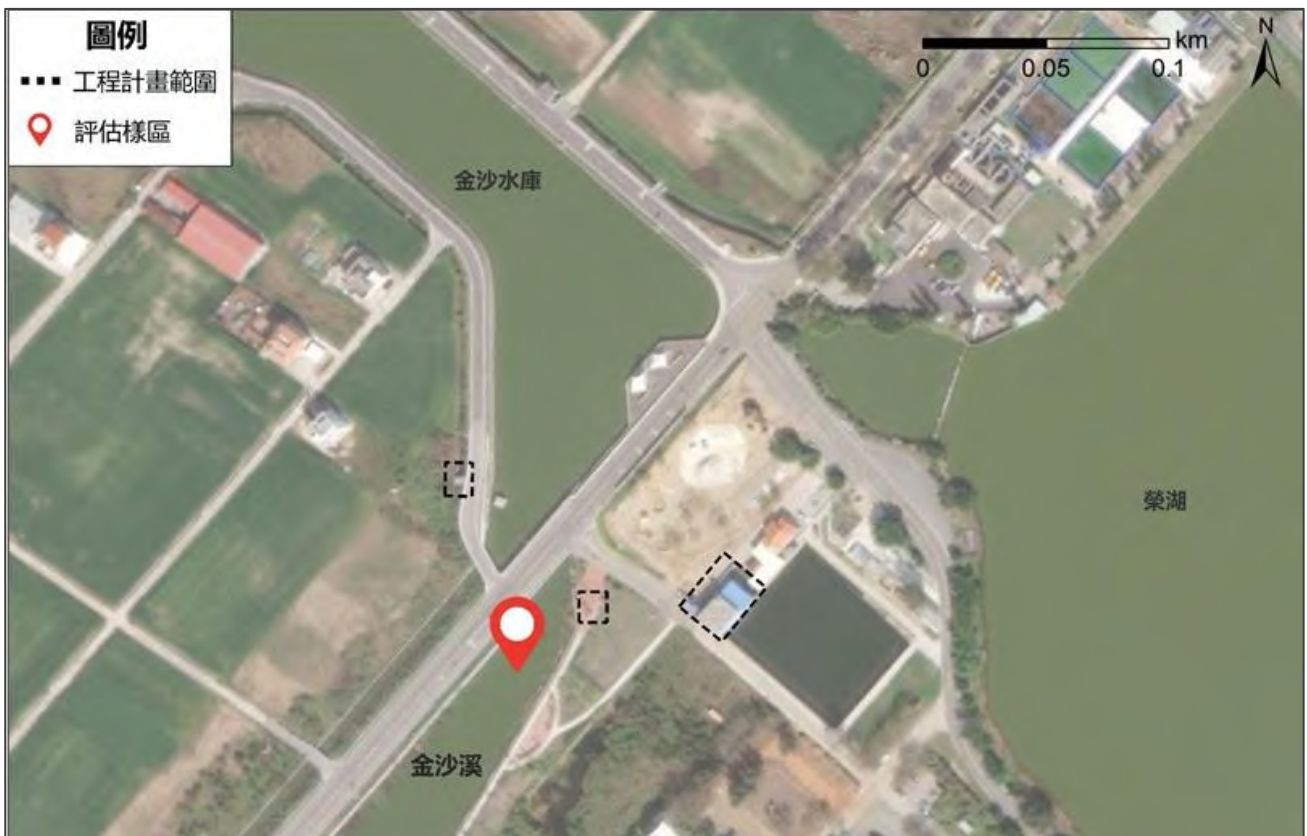
圖 3-59 金沙抽水站第二機組設施更新改善應急工程\_棲地評估樣區位置

本計畫工程項目雖於陸域環境之既有構造物施作，原則上並不會對其周邊水域棲地造成影響。然慎重起見本檢核仍針對包括金沙溪排水及金沙水庫等水域環境進行「河溪棲地評估指標」之棲地生態評估。計畫排水河道之底棲生物理想基質佔河道面積 20% 以下，依現場目視判斷無底棲生物利用，另河床底質 75%以上被沉積砂土包圍，另現況環境水量豐沛，幾無溪床裸露，但整體流速及水深組合單一，而河道底部受沉積物堆積影響面積小於 5%，幾無砂洲形成。經目視範圍中 40%~80%的河道受人為工程影響，排水兩岸均有堤岸改變河道形狀，因水流平緩，湍瀨間的距離除以河道寬度約大於 25，並無巨石等可激起湍瀨的天然物，兩岸堤岸材質為混凝土堅硬材質，堤岸坡度較陡，小於 5%的堤岸有受沖蝕的跡象；針對河岸植生覆蓋狀況，兩岸堤岸 50%以下具原生植被，而河岸植生帶現況寬度小於 6 公尺，因受人為活動影響而幾無植生帶。根據棲地生態評估結果合計為 75 分(總分 200 分)，河川棲地品質因部分天然條件屬差等級，然研判該環境影已穩定提供棲地服務功能。

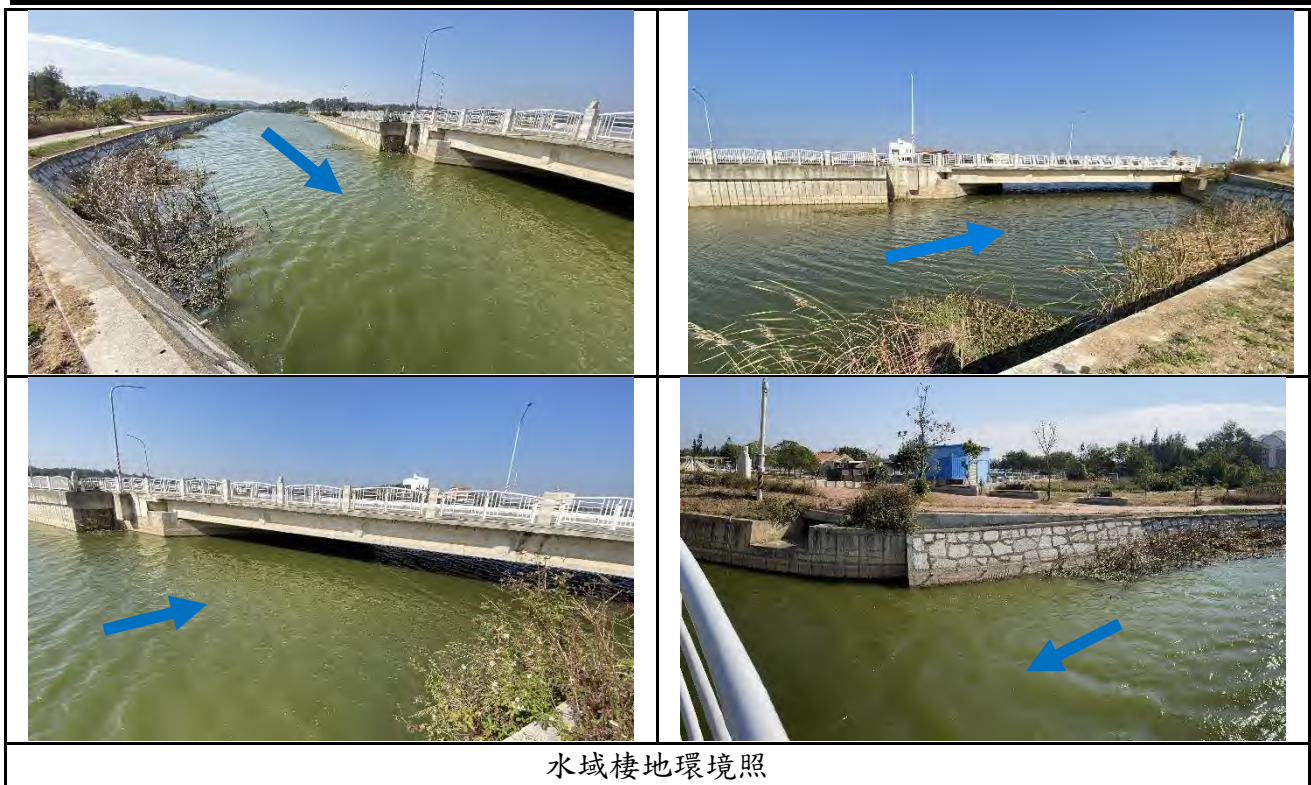
水域棲地環境照

評估時間：112 年 12 月 26 日

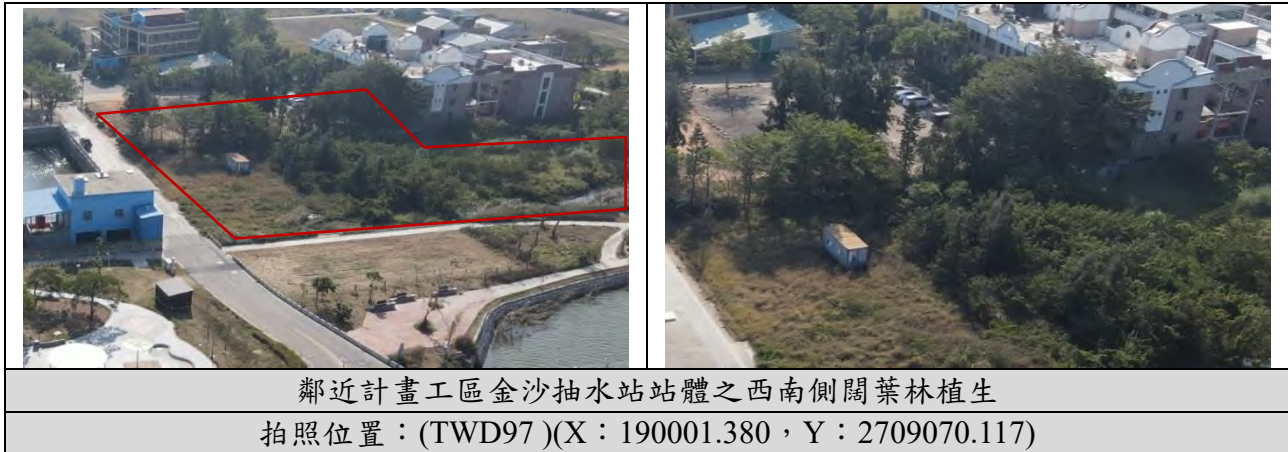
圖 3-61 金沙抽水站第二機組設施更新改善應急工程\_生態保全棲地影像

為進行既有構造物改建及預埋管線等工項，對周圍棲地環境擾動較小，但仍可能影響野生動物棲息及覓食，而鄰近金沙抽水站站體計畫工區之西南側闊葉林植生，可供潛在關注物種及其他生物棲息利用，爰採保全策略。生態保全棲地之現況如圖 3-61 所示。

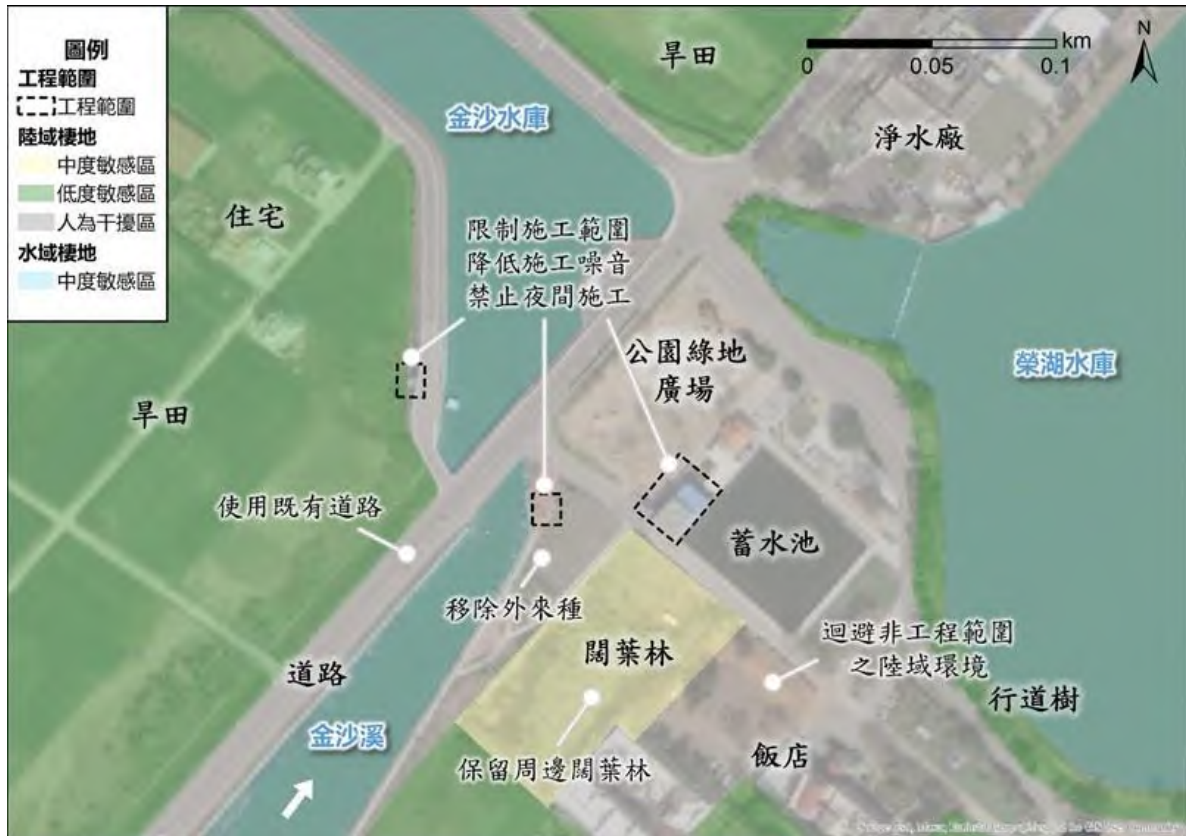
圖 3-63 金沙抽水站第二機組設施更新改善應急工程\_生態保育措施分布圖

1. **【迴避】**工程執行期間應保留並不擾動金沙抽水站站體之西南側有較完整之闊葉林植生帶，以供物種利用。
2. **【迴避】**使用施工圍籬、警示帶或其他明顯標示等方式限制施工範圍，迴避非工程範圍之綠帶。
3. **【減輕】**廚餘及垃圾應定時帶離工地，並宣導及教育施工人員避免餵養流浪或遊蕩犬隻。
4. **【減輕】**若發現潛在關注物種出沒於施作範圍，須通報主辦機關及生態團隊採取相關友善措施。
5. **【迴避】**迴避非施工範圍之水陸域環境，工程機具停放或工程物品堆放，應優先選擇裸露地，避免影響植被生長，另請留意蓄水池周邊關注物種歐亞水獺可能路過之位置，切勿堆置雜物或工程廢料。
6. **【減輕】**運輸車輛及工程機具應使用既有施工便道，請勿跨越便道擾動工區外濱溪帶、闊葉林等影響周邊生態環境，且應注意是否有野生動物通行，行駛速度不超過每小時 30 公里，以降低路殺風險。
7. **【減輕】**運輸車輛及工程機具應使用既有便道，若因現地條件限制需新設，後續完工後封閉施工便道，堆置區環境復原，以利棲地環境復原。
8. **【減輕】**施工期間維護工區道路平整，降低機具行進噪音，並避免機具空轉，可採低噪音機具施作或加設隔音罩等隔音設備，減輕噪音對環境之影響。

9. 【減輕】提前制定應對季節性施工方案，盡量縮短工期，減輕對生態環境擾動。
10. 【減輕】工程施作時段盡可能安排於早上七點至下午五點之間(依季節調整)，禁止夜間施工。
11. 【減輕】照明設備光源以照射地面為原則，不直接照射植栽，控制光源強度及密度。

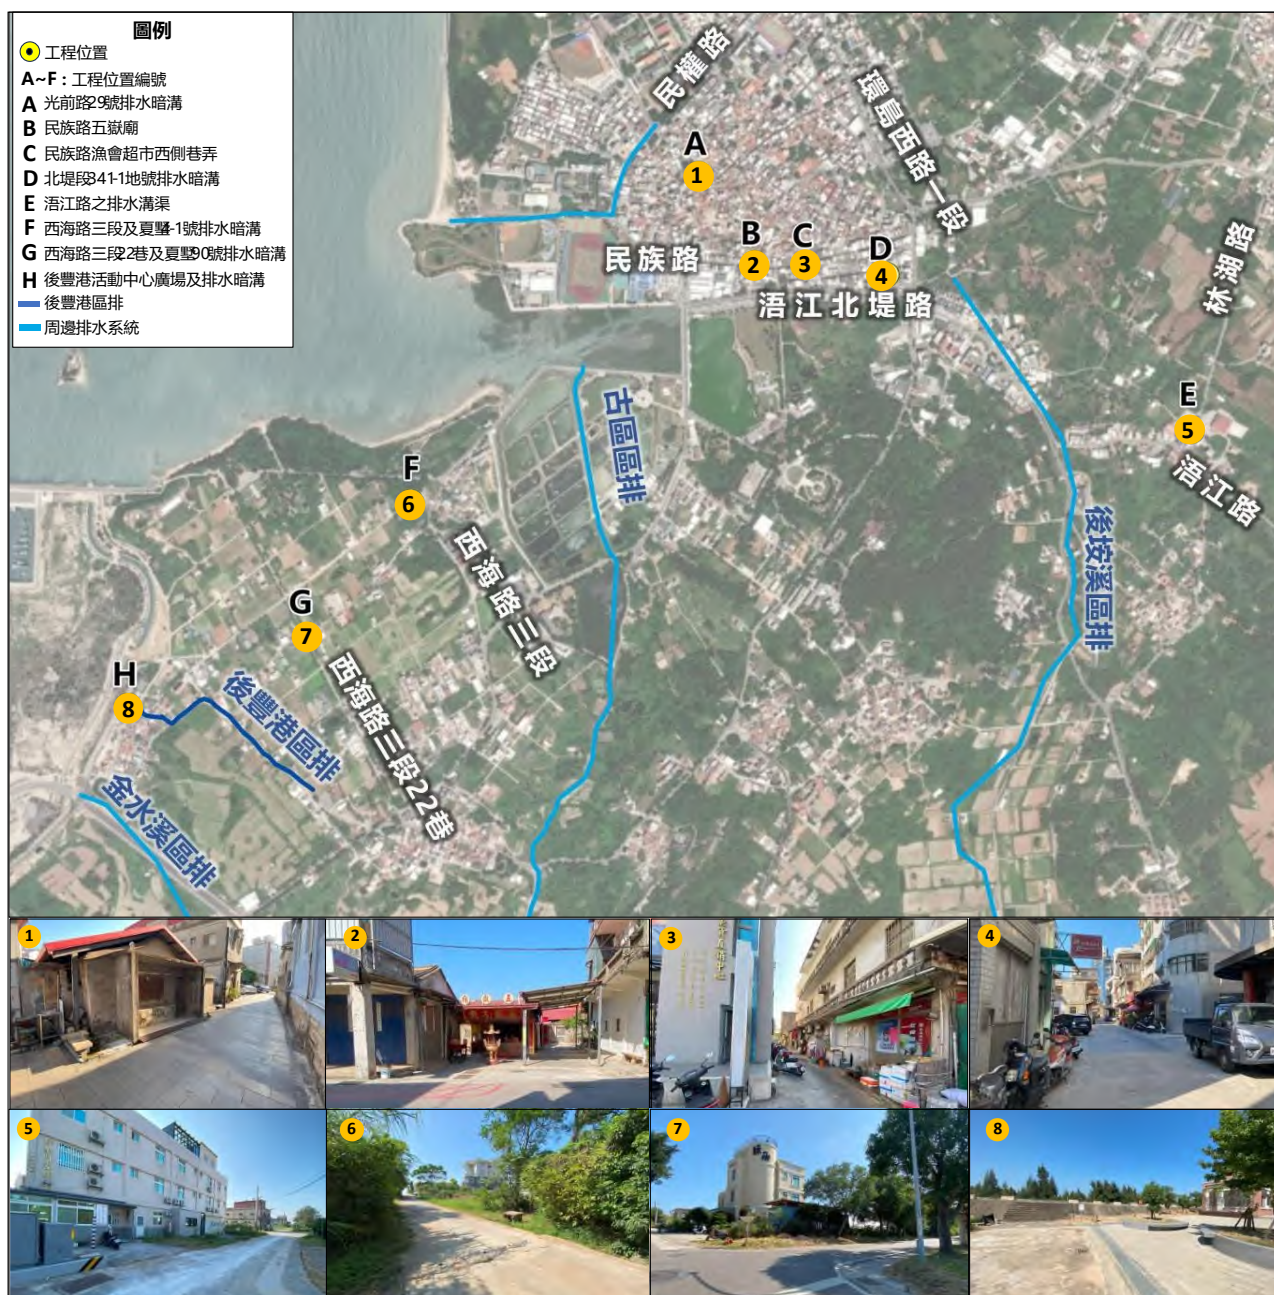
圖 3-71 計畫工程周圍棲地影像照

擾動到周邊的水域環境。棲地環境現況如圖 3-71 所示。

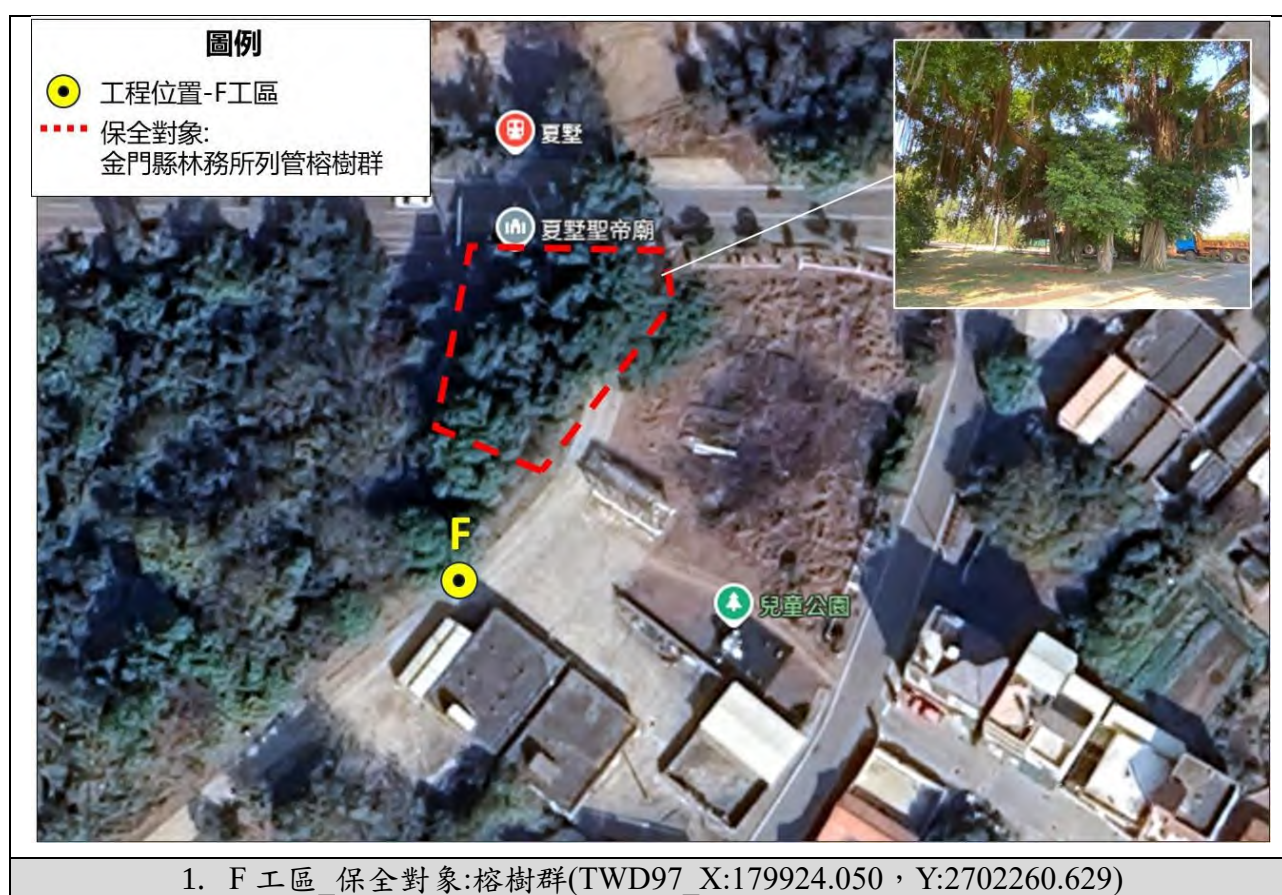
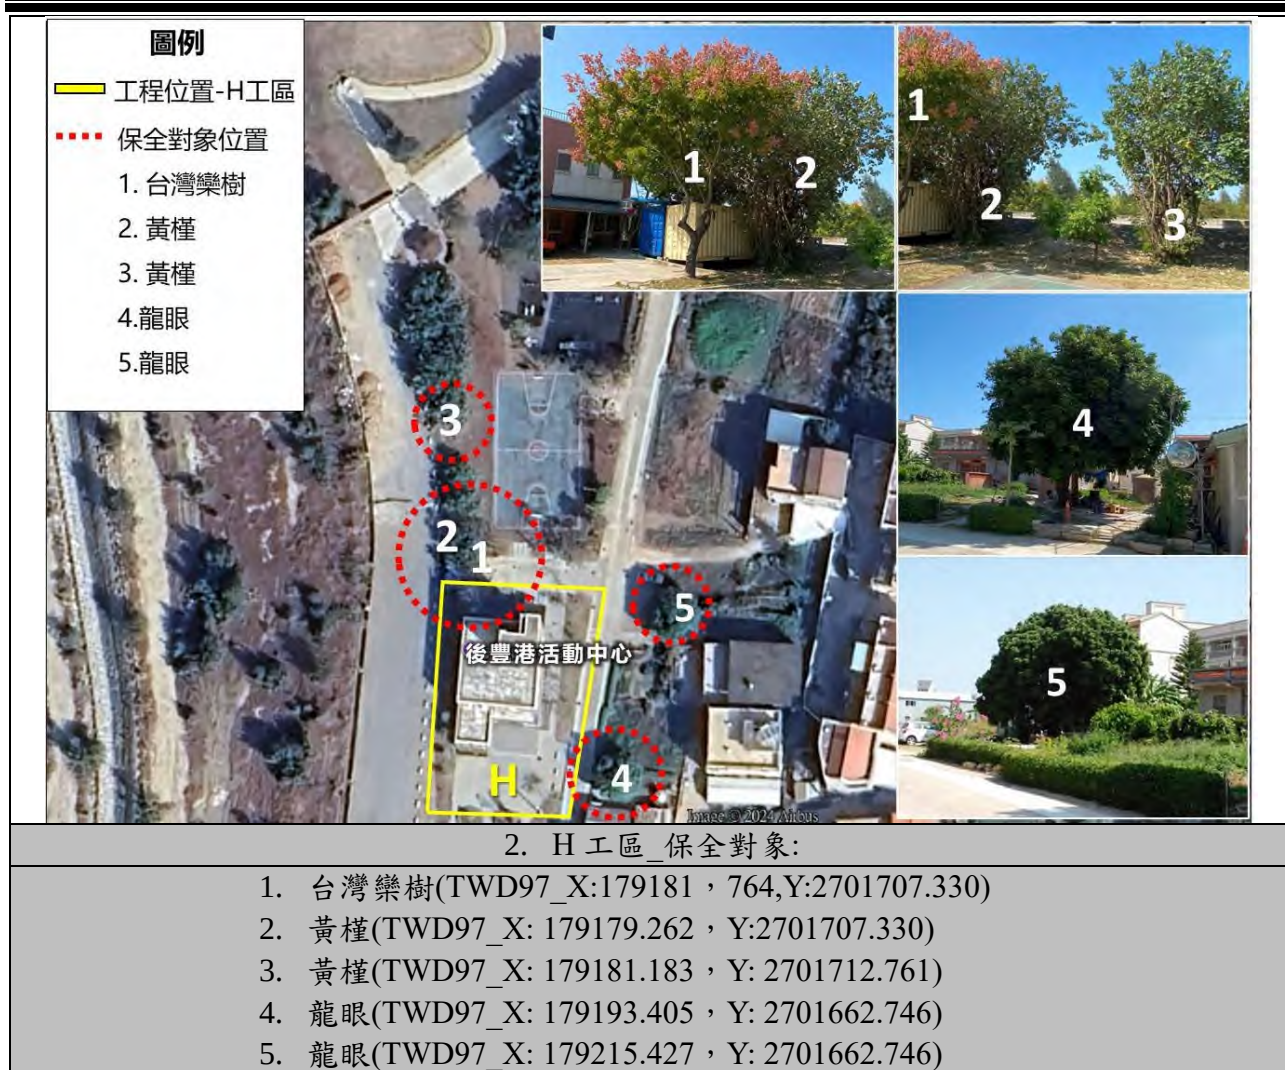
圖 3-78 生態保全對象影像及位置圖(1/2)

依據前述生態資源、現地勘查及生態調查結果，本案工程項目多施作於民生住宅及商圈之既有排水暗溝、AC 及 PC 鋪面，且工區範圍及周邊環境持續受人為活動擾動，整體棲地環境自然度較低，未發現需特別關注的在地特殊生態課題物種，但工區周邊的大型喬木可供野生動物棲息利用之空間，包含 F 工區金門縣林務所列管珍貴樹木榕樹群、H 工區之 1 棵台灣欒樹、2 棵黃槿及 2 棵龍眼，均可提供生物棲息及食源，具生態價值，應避免擾動採保全策略。生態保全對象之現況及座標位置如圖 3-78 所示。

1. **【迴避】**工程執行期間應迴避生態保全喬木，包含：**F 工區**受金門縣林務所列管珍貴樹木之榕樹群、**H 工區**後豐港活動中心球場旁 1 棵臺灣欒樹、2 棵黃槿及 2 棵龍眼等(如圖 3-78)，另於施工前應再會同生態檢核團隊確認各工區需保全之樹種再行施作。
2. **【減輕】**保全喬木建議以圍籬或警示帶標示迴避範圍，並以稻草蓆或軟墊包覆主幹，避免機具經過造成損傷。
3. **【減輕】**施工過程中應以保留工區內既有大樹為原則，若因工程需求修剪部分枝條、或進行樹木移植，應遵守相關樹木修剪作業規及移植規範，例如：《樹木移植作業規範》、《樹木修剪作業規範》、農業部林業試驗所《景觀樹木修剪作業規範綱要》等。
4. **【減輕】**施工便道及臨時置料區，建議優先採用既有道路、既有裸露地或人為干擾區域，避免另行開闢便道或大面積移除植被。
5. **【縮小】**應標示並限制工程影響範圍，避免破壞及擾動非工區棲地環境，並減少周邊植生開挖，作為生物廊道供陸域動物棲息利用。
6. **【補償】**工程所造成之裸露地，建議於完工後草籽或鋪設草皮，以選用當地原生適生種為原則，加速棲地回復，同時移除外來入侵種植物。

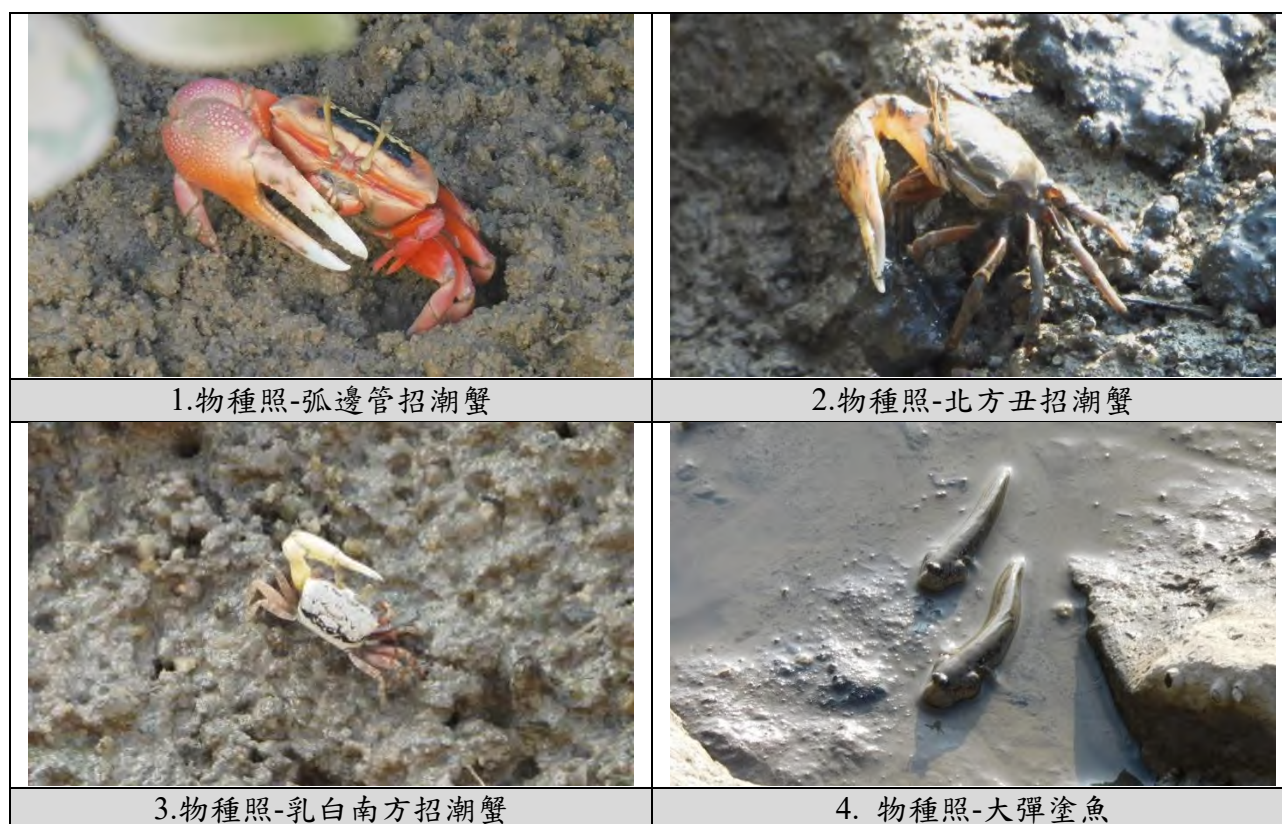
圖 3-79 生態補充勘查底棲生物物種照

本案工程範圍現地屬高度人工化之環境，棲地及生物相對單純，因此經研判後並無需進行物種補充調查。另因 A~D 工區鄰近浯江溪出海口潮間帶，雖工程未擾動該區水域環境，但未避免後續工程施工期間廢棄物或廢水等等排入潮間帶汙染水質，進而影響野生動物棲息環境，爰至浯江溪出海口潮間帶進行水域環境物種補充生態勘查，本次勘查共記錄到底棲生物 5 科 7 種，包含弧邊管招潮蟹、乳白南方招潮、北方丑招潮蟹、褶痕擬相手蟹、淡水泥蟹、彈塗魚及大彈塗魚，特有種及保育類未紀錄。底棲生物名錄如表 3-32 所示，物種照如圖 3-79 所示。

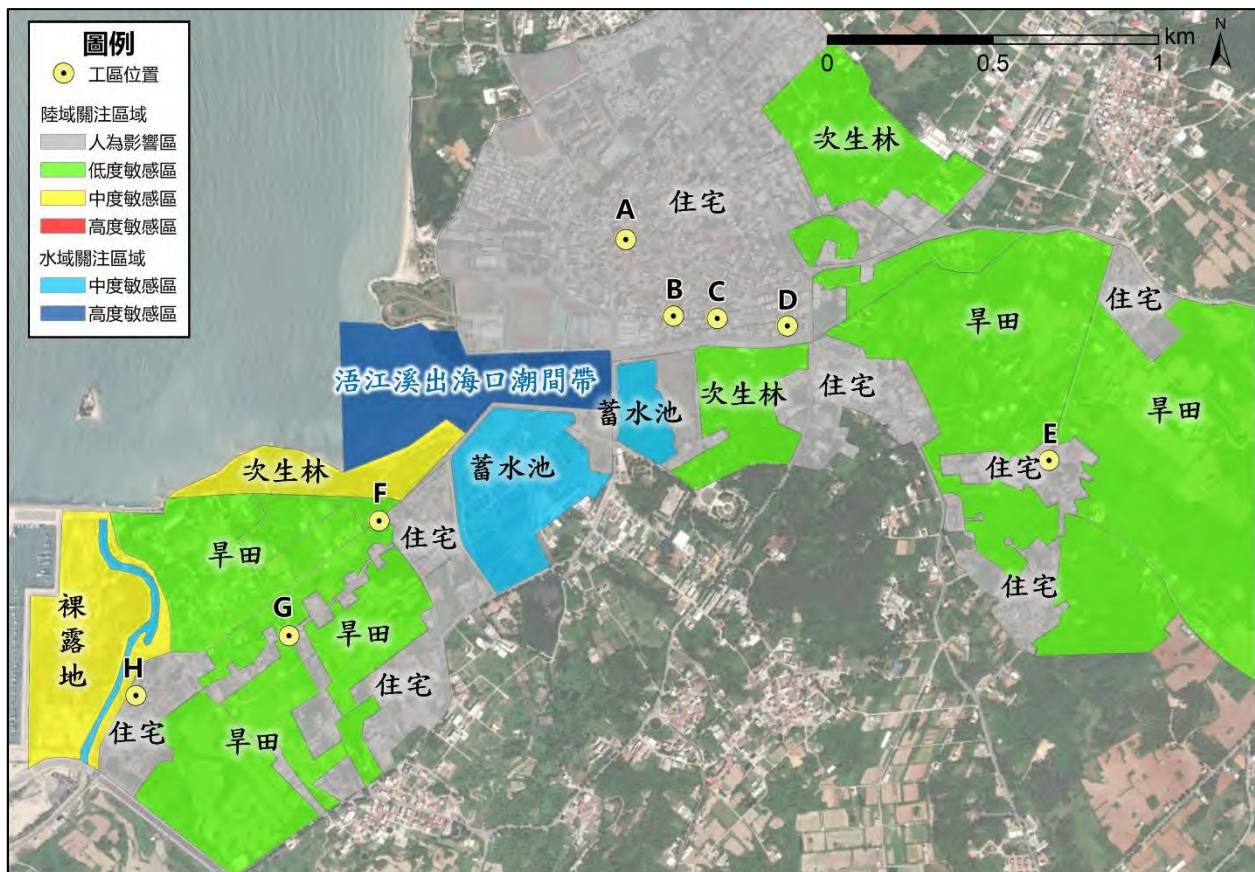
圖 3-80 生態關注區域圖

依據衛星影像、生態資料蒐集、棲地調查與評估、生態保全對象及預計工程規劃等內容，將棲地依生態敏感度區分為高度敏感區、中度敏感區、低度敏感區及人為干擾區，計畫工區外之浯江溪出海口潮間帶蘊含豐富生態資源，歸類為高度敏感區，而蓄水池可供當地親水性鳥類及野生動物覓食之棲地，歸類為中度敏感區域；計畫工區周邊之陸域環境次生林植生帶及早田受人為擾動，但仍可提供野生動物棲息利用，歸類為低度敏感區域；道路、住宅及公園綠地廣場等則定義為人為干擾區。生態關注區域如圖 3-80 所示。

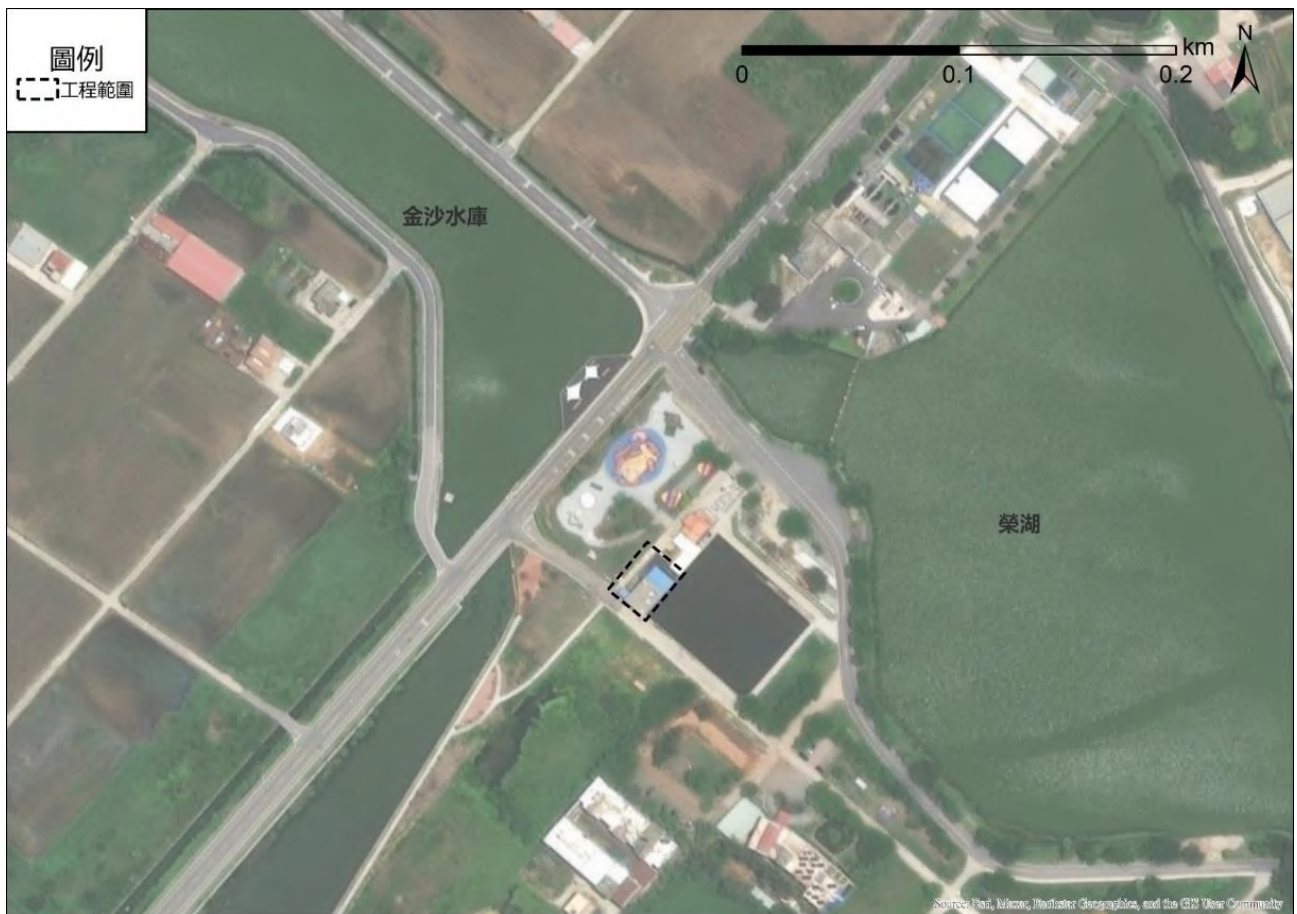
圖 3-81 金沙抽水站站體及機組設施更新改善應急工程\_工程範圍圖

本工程基地位於金門縣金沙鎮，主體為位於榮湖水庫與金沙水庫之間的金沙抽水站，本次屬該應急工程之第一期，執行主要工項包含：抽水站內機械設施更新(抽水機組及蓋板更新、站用發電機更新、既有不銹鋼百葉窗、欄杆更新)、外牆洗石子工程、粉刷工程、屋頂防水隔熱等項目。本工程於 112 年 9 月 1 日開工，預計於 113 年 11 月 30 日完工，詳細位置如圖 3-81 所示。

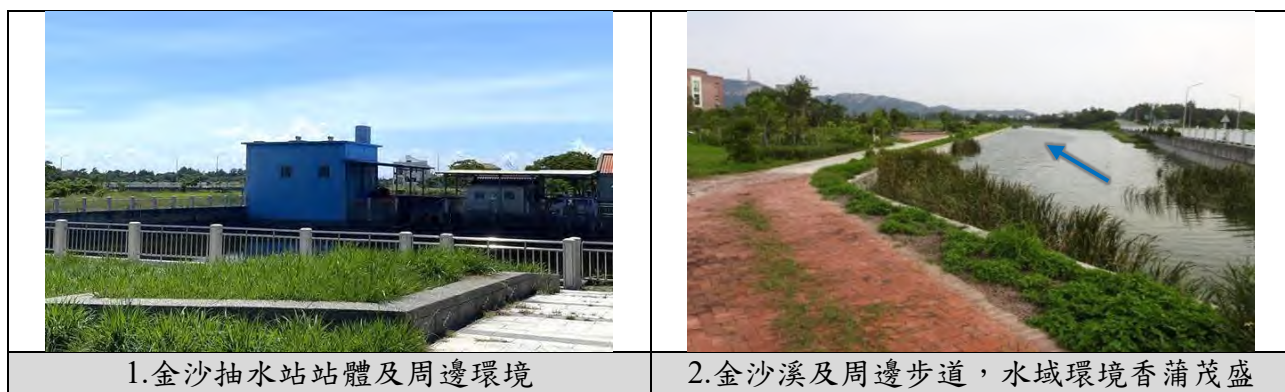
圖 3-85 施工前棲地影像記錄

含木麻黃、榕樹、苦楝、光臘樹、銀合歡、大花咸豐草、狗牙根、香蒲及布袋蓮等金門當地常見物種，另金沙溪排水流量穩定，水質無異味。

施工前棲地影像如圖 3-85 所示。

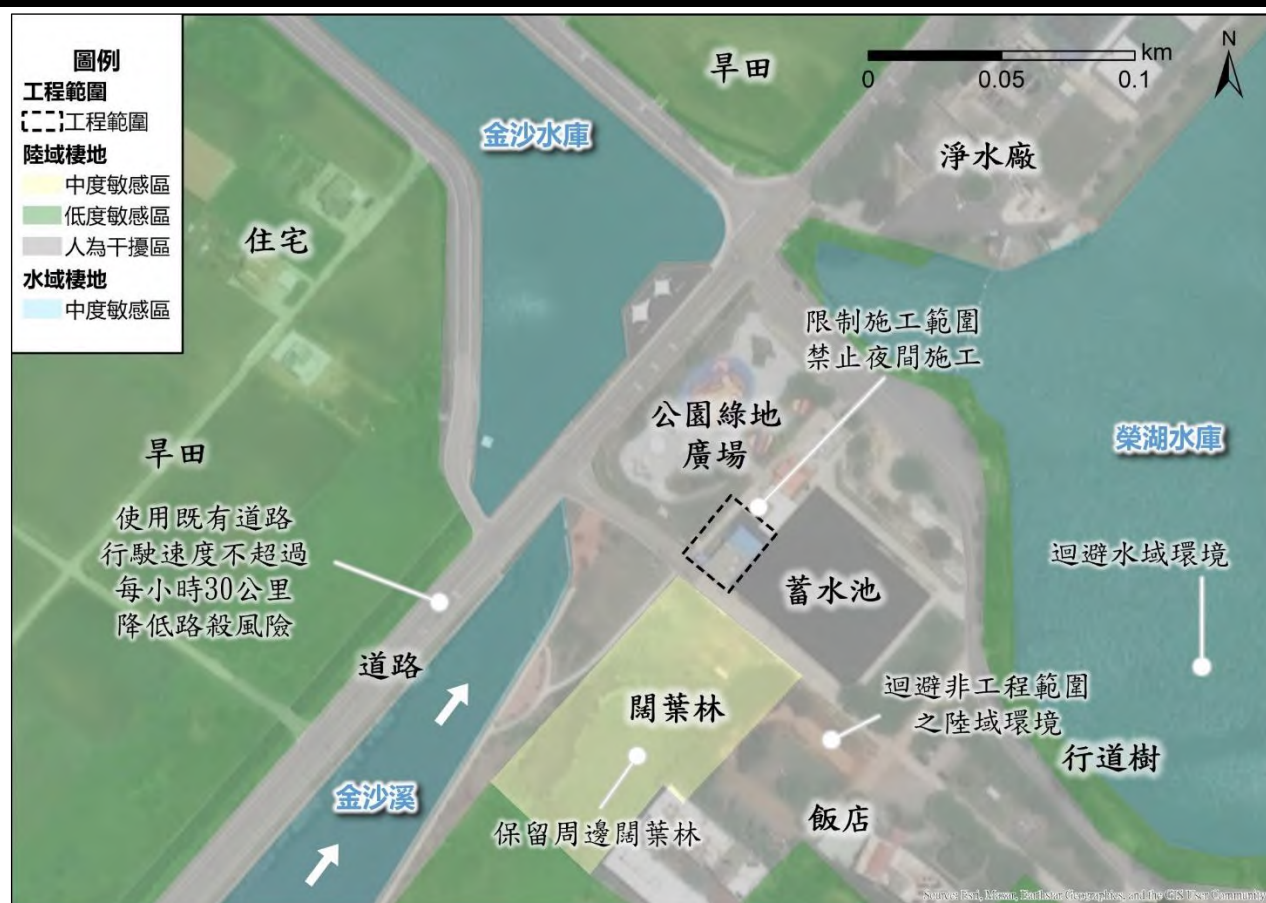
圖 3-86 生態保育措施平面圖

綜上工程影響預測，提擬包含迴避、縮小、減輕及補償等策略之生態保育措施共計 6 項(如圖 3-86 所示)供施工階段生態檢核落實，各項保育措施內容說明如下：

17. 【迴避】金沙抽水站站體之西南側有較完整之闊葉林植生帶，為動物利用頻繁之區域，工程執行期間應迴避該區，人車不可進入。
18. 【減輕】廚餘及垃圾應每日帶離工地，並宣導及教育施工人員避免餵養流浪或遊蕩犬隻，減少流浪動物出沒機會，避免干擾周邊野生動物生存。
19. 【減輕】若發現關注物種(歐亞水獺)沒於施作範圍，須通報主辦機關及生態團隊採取相關友善措施。
20. 【迴避】迴避非施工範圍之水陸域環境，工程機具停放或工程物品堆放，應優先選擇裸露地，避免影響植被生長。
21. 【減輕】運輸車輛及工程機具應使用既有施工便道，請勿跨越便道擾動工區外濱溪帶、闊葉林等影響周邊生態環境，且應注意是否有野生動物通行，行駛速度不超過每小時 30 公里，以降低路殺風險。
22. 【減輕】工程施作時段盡可能安排於早上七點至下午五點之間(依季節調整)，禁止夜間施工。

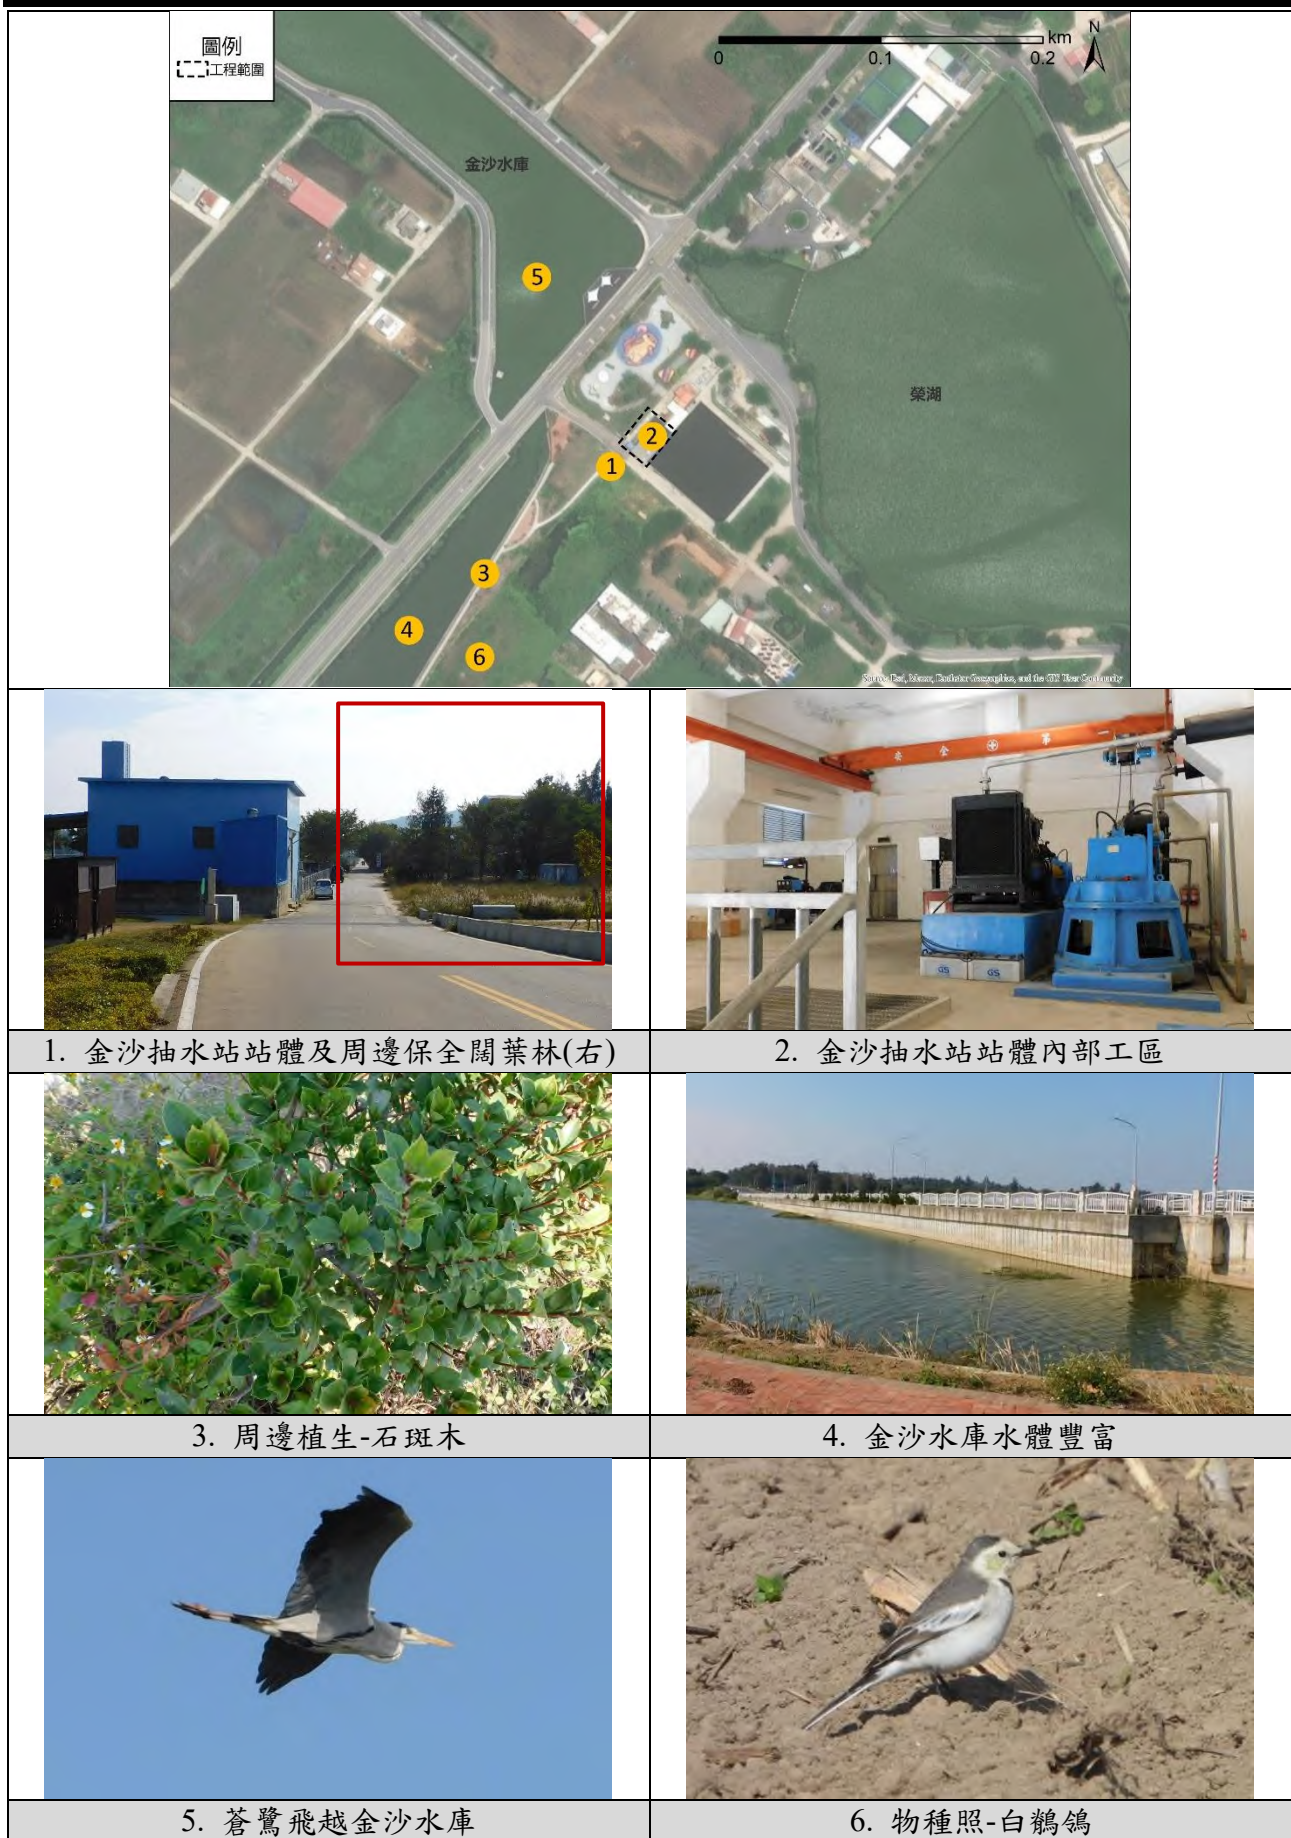
圖 3-88 工程範圍周邊棲地、物種及現勘工作照

本案於 112 年 12 月 26 日至現地進行施工中階段之環境勘查，周邊棲地環境類型包含水庫、闊葉林、蓄水池、排水溝渠、公園、景觀植生、道路橋梁及飯店等。本工程(一期工程)於 112 年 9 月 1 日動工，主要於既有抽水站站體進行機組更新工程，鄰近金沙溪排水、金沙水庫及榮湖，其既有護岸形式均為混凝土護岸，整體環境均有豐富水體，現勘期間可見小白鷺、鸕鶿及紅冠水雞等親水性鳥類於水庫及排水溝渠棲息及覓食，亦有記錄蒼鷺飛越金沙水庫，而工區周邊因工作項目於抽水站體內施作並未搭設圍籬，另陸域棲地及保全對象-工區西南側之闊葉林並未受擾動，可見白鵲鴿、麻雀及台灣八哥(II)於草生及裸露地覓食停棲，而周邊植生與規劃設計階段生態檢核作業所調查之物種並無差異，多為木麻黃、榕樹、苦楝、小葉欖仁、水黃皮、光臘樹及銀合歡等喬木，灌木則以金露花、翠蘆莉及石斑木為主，草本則有紅毛草、大花咸豐草及菟絲子等。周邊棲地、物種及現勘工作照如圖 3-88 所示。

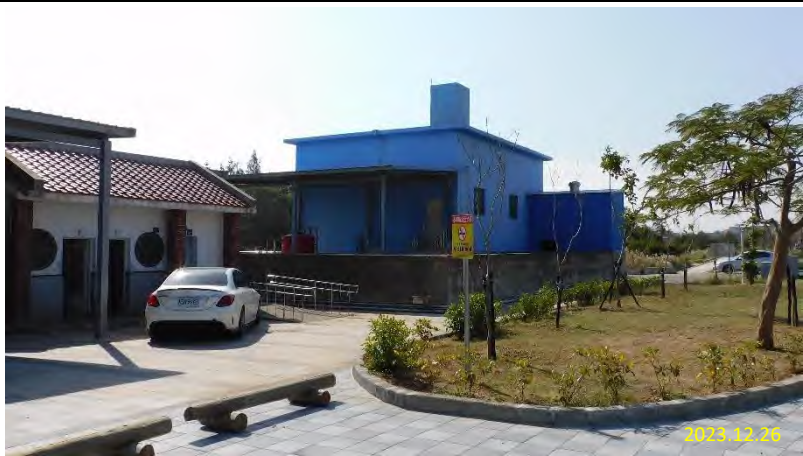
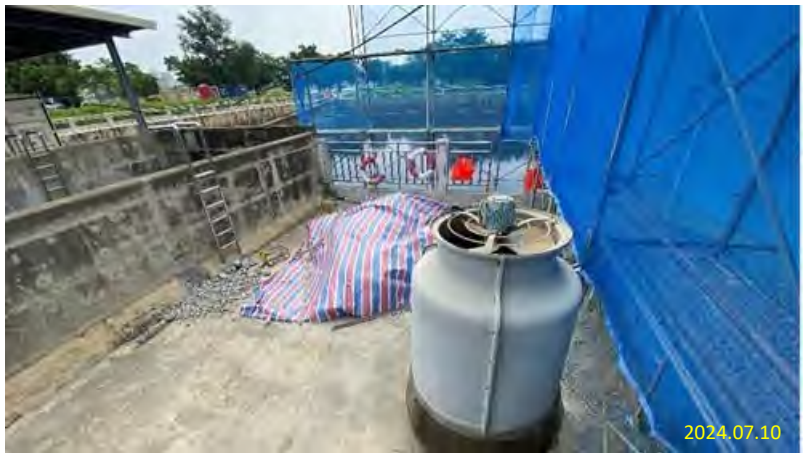
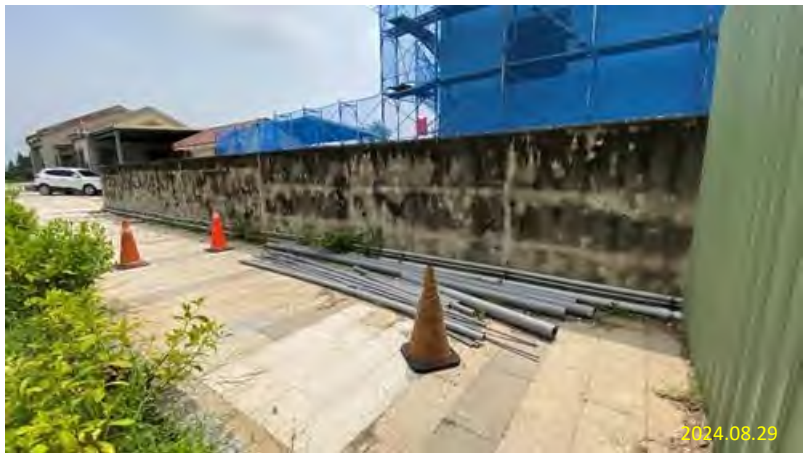
| 項次 | 檢查項目 | 狀況摘要及照片 |
|---|---|---|
| 1 | 迴避非施工範圍之水陸域環境，工程機具停放或工程物品堆放，應優先選擇裸露地，避免影響植被生長。 | <p>經現場確認確實迴避非施工範圍之水陸域環境，工程機具停放及工程物品堆放於既有鋪面或裸露地。</p> <p>112.12.26</p> <p>113.07.10</p> |
