# 「金門縣生態檢核工作計畫(112-113 年度)」

## 委託專業服務案

## 計畫總成果報告書

執行單位：爾灣水利工程技師事務所

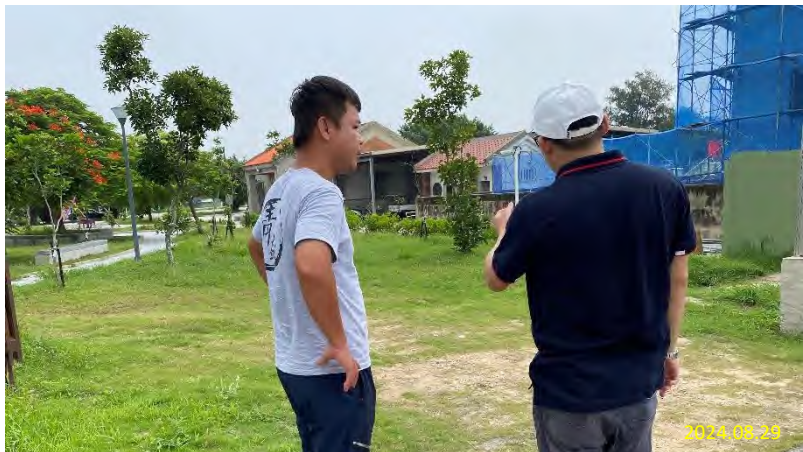
| 項次 | 檢查項目 | 狀況摘要及照片 |
|---|---|---|
| 3 | 廚餘及垃圾應定時帶離工地，並宣導及教育施工人員避免餵養流浪或遊蕩犬隻，減少流浪動物出沒機會，避免干擾周邊野生動物生存。 | <p>113.08.29</p> |

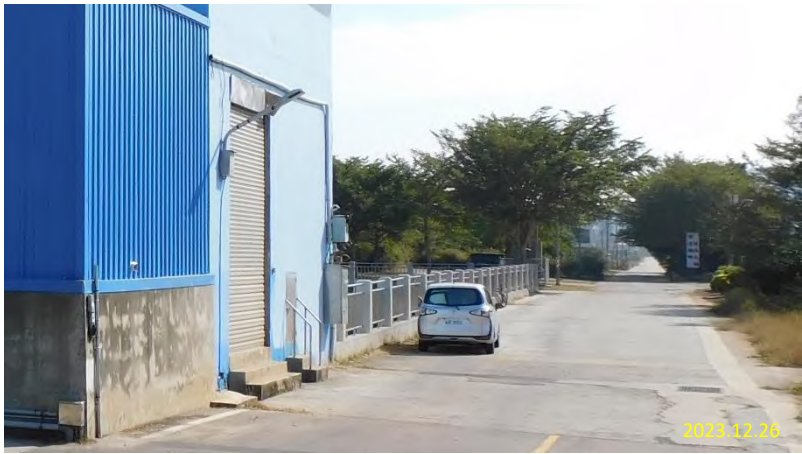
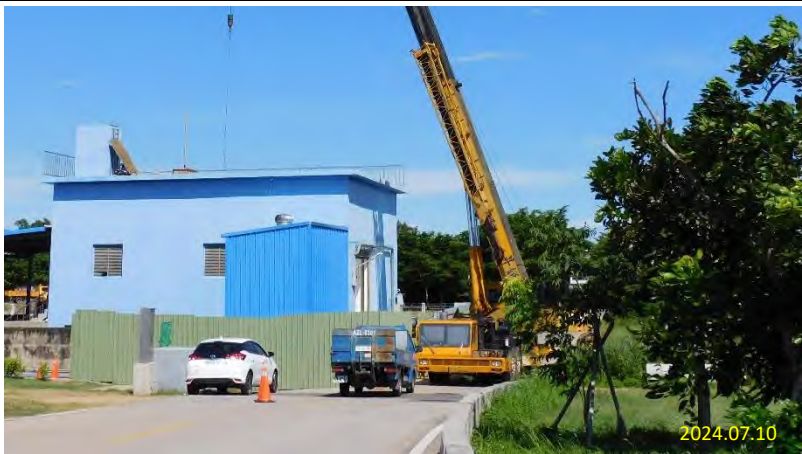
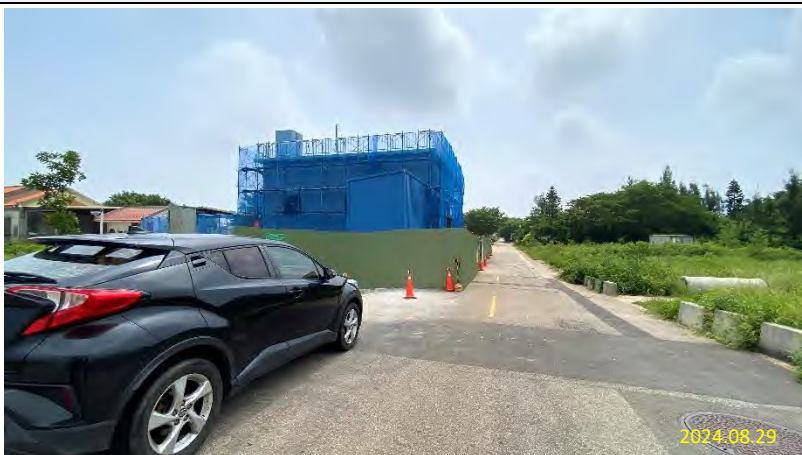
| 項次 | 檢查項目 | 狀況摘要及照片 |
|---|---|---|
| 4 | 運輸車輛及工程機具應使用既有施工便道，運輸車輛及工程機具應注意是否有野生動物通行，行駛速度不超過每小時 30 公里，以降低路殺風險。 | <p>經現場確認運輸車輛及工程機具確實行駛於既有鋪面及施工便道，並且減速慢行以降低路殺風險。</p> <p>112.12.26</p> <p>113.07.10</p> <p>113.08.29</p> |

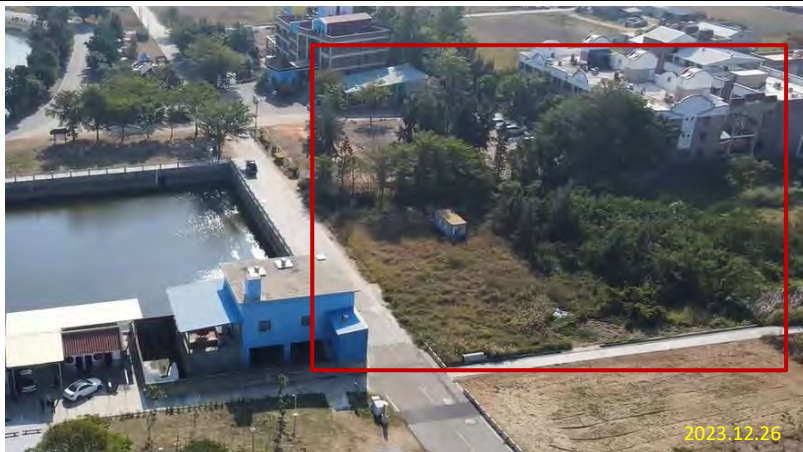
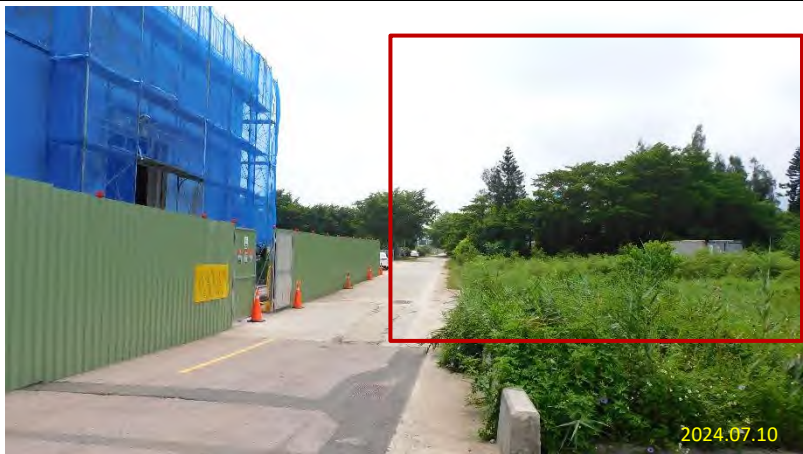
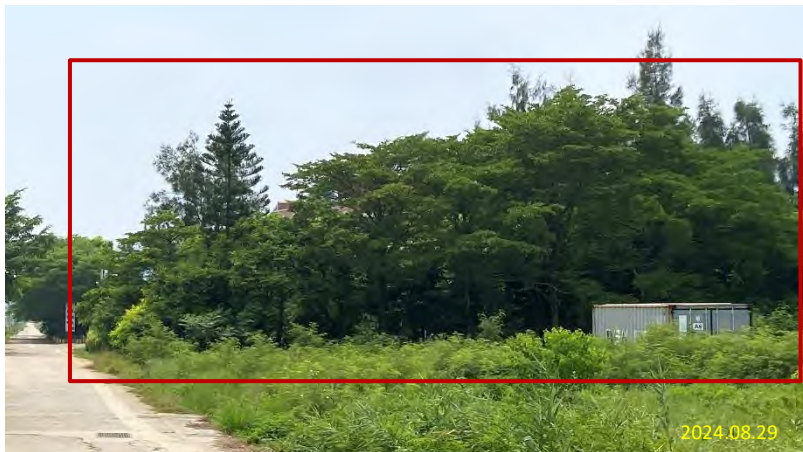
| 項次 | 檢查項目 | 狀況摘要及照片 |
|---|---|---|
| 6 | 工程執行期間應保留並不擾動金沙抽水站站體之西南側有較完整之闊葉林植生帶，以供物種利用。 | <p>經現場確認確實迴避工區西南側完整之闊葉林植生帶。</p> <div> <div>112.12.26</div> <div>2023.12.26</div> </div> <div> <div>113.07.10</div> <div>2024.07.10</div> </div> <div> <div>113.08.29</div> <div>2024.08.29</div> </div> |

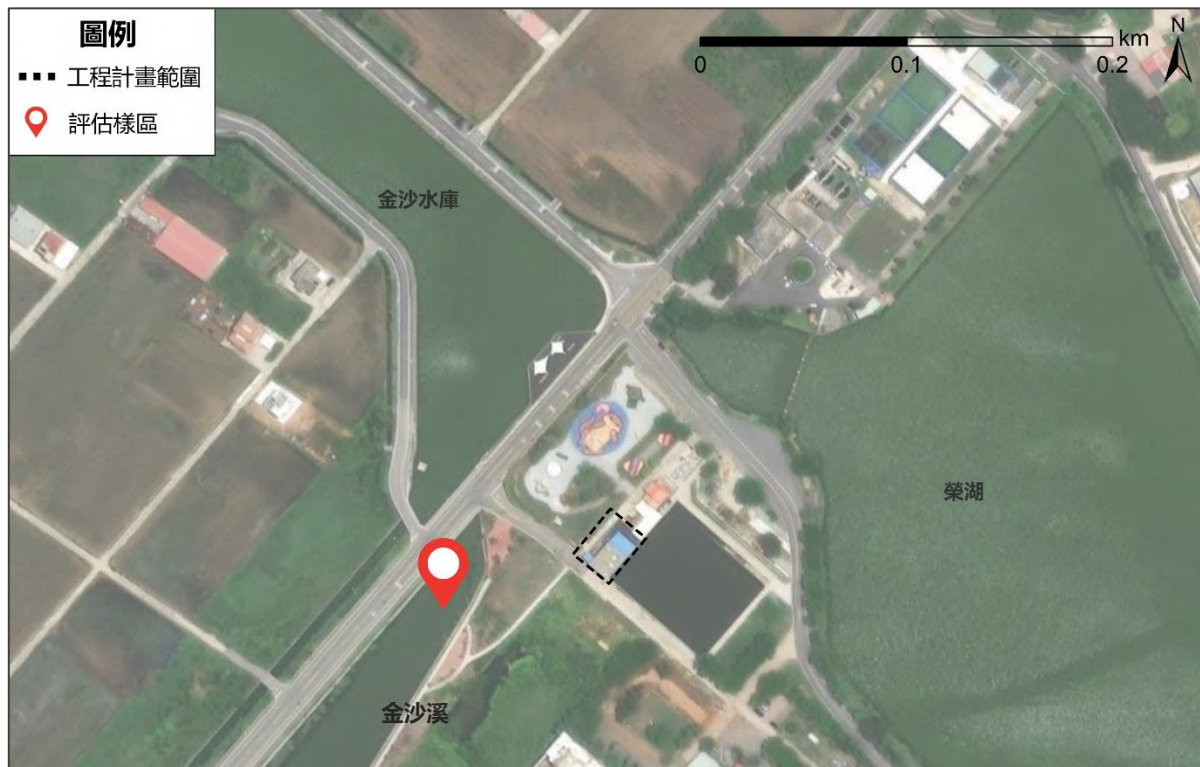
圖 3-89 棲地勘查與評估樣區位置圖

本檢核於 113 年 7 月 10 日與 8 月 29 日針對金沙溪排水水域環境進行「河溪棲地評估指標」之施工中棲地生態評估。金沙溪排水之底棲生物理想基質依現場目視判斷基質初形成但無生物利用，另礫石、卵石及巨石 50-75%的體積被沉積砂土包圍，另現況環境水量豐沛，幾無溪床裸露，但整體流速及水深組合單一，而河道底部受沉積物堆積影響面積小於 5%，幾無砂洲形成。經目視範圍中 40%~80%的河道受人為工程影響，排水兩岸均有堤岸改變河道形狀，因水流平緩，湍瀨間的距離除以河道寬度約大於 25，並無巨石等可激起湍瀨的天然物，兩岸堤岸材質為混凝土堅硬材質，堤岸坡度較陡，小於 5%的堤岸有受沖蝕的跡象；針對河岸植生覆蓋狀況，兩岸堤岸 50%以下具原生植被，而河岸植生帶現況寬度小於 6 公尺，因受人為活動影響而幾無植生帶。根據棲地生態評估結果合計為 96 分(總分 200 分)，河川棲地品質因部分天然條件屬普通等級，但經研判該環境影已穩定提供棲地服務功能。棲地評估樣區位置及棲地評估指標如圖 3-89、表 3-36 及 000 所示。

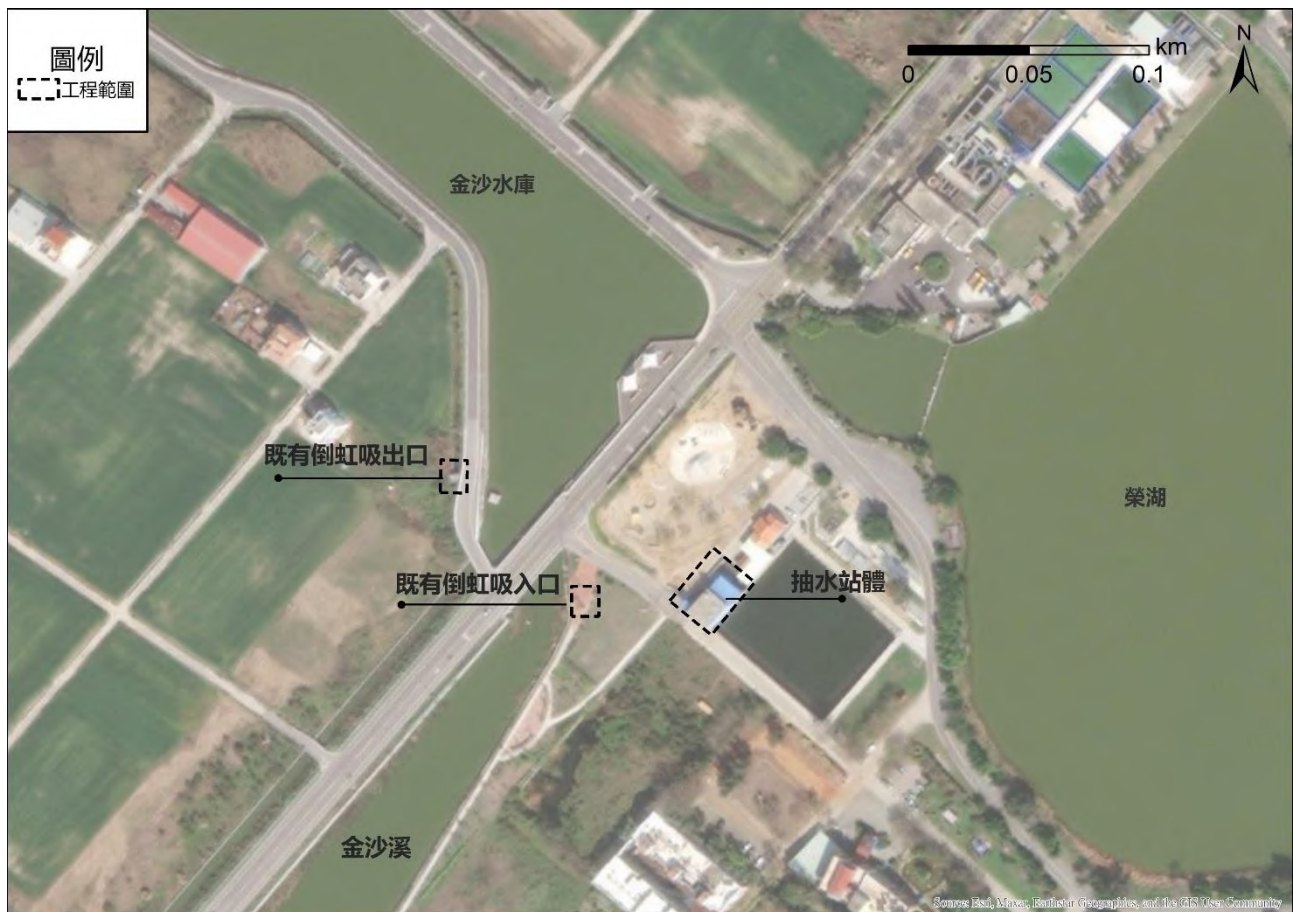
圖 3-90 金沙抽水站第二機組設施更新改善應急工程\_工程範圍圖

本工程基地位於金門縣金沙鎮，主體為位於榮湖水庫與金沙水庫之間的金沙抽水站，本次屬該應急工程之第二期，執行主要工項包含：抽水站站體新建結構工程(中控室、浴廁、工具間)、站內機械設施更新(抽水機組、油槽污泵)、鐵皮屋頂工程、粉刷工程、監看水位及引流閘門工程等項目。本工程於 113 年 7 月 17 日開工，預計於 114 年 8 月 2 日完工，詳細位置及提案構想如圖 3-90 所示。

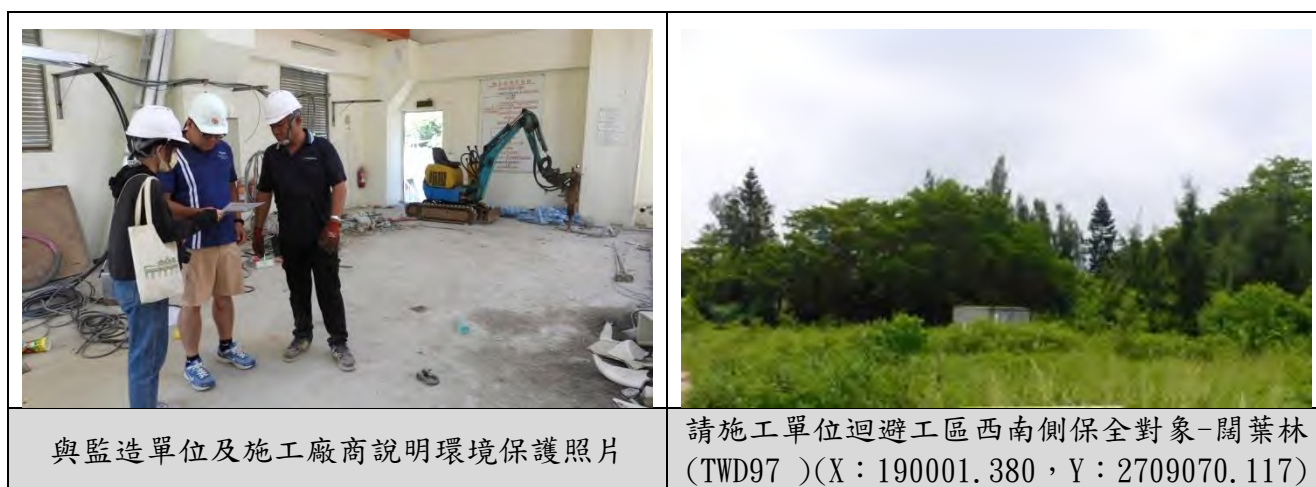
圖 3-91 環境保護及生態保育教育訓練紀錄照片

本案於民國 113 年 7 月 10 日進行初步勘查與棲地評估，並會同監造單位及施工單位至工區進行生態環境保護教育訓練，透過教育訓練宣導本工程生態保育措施及環境保護事項，並確認工程擾動範圍、環境敏感區域、保育類可能出現區域、生態環境異常處理原則及可能發生之異常狀況、工程機具出入之動線、限制施工範圍及迴避鄰近水陸域棲地環境(如:西南側闊葉林、金沙溪排水及榮湖等)，並協助施工單位瞭解生態保育措施自主檢查表單之填報方式。生態環境保護教育訓練辦理情形如圖 3-91 示，簽到表詳參附錄三。

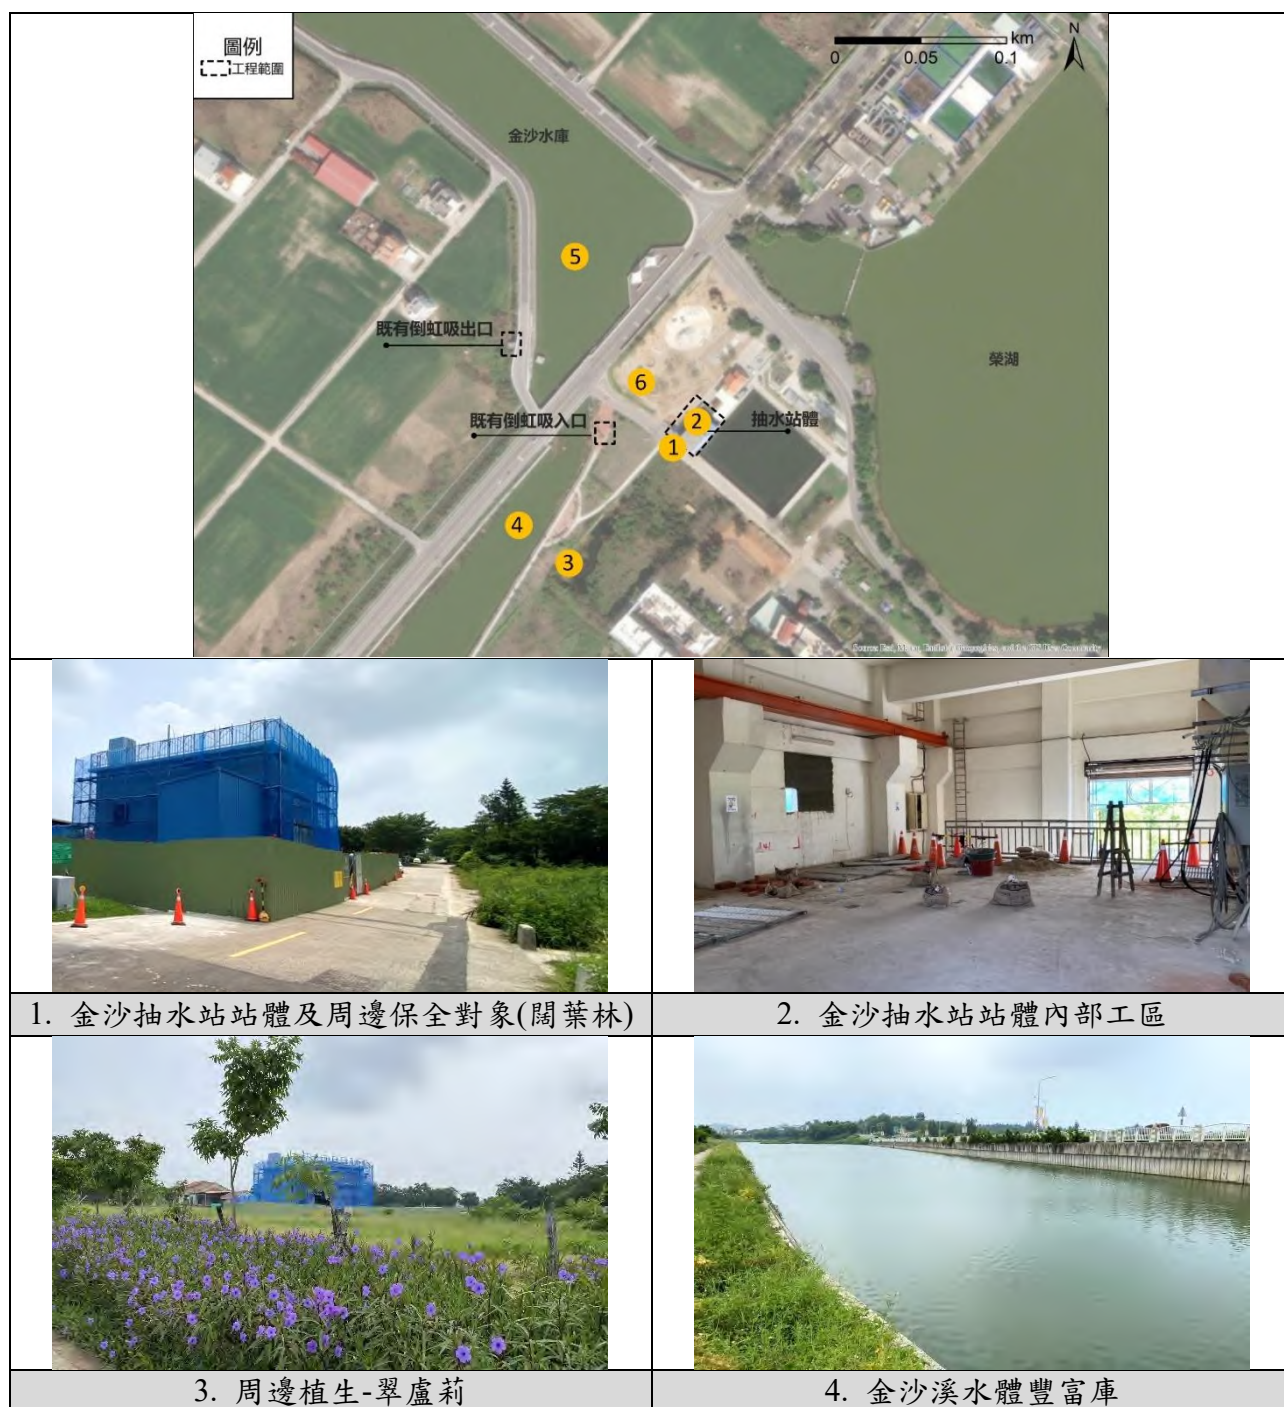
水雞棲息於金沙溪排水及周邊水庫，而工區周邊均已搭設圍籬，其中陸域棲地及保全對象-工區西南側之闊葉林並未受擾動，可見麻雀及台灣八哥(Ⅱ)於草生地覓食，而周邊植生與規劃設計階段生態檢核作業所調查之物種並無差異，多為木麻黃、榕樹、苦楝、小葉欖仁、水黃皮、光臘樹及銀合歡等喬木，灌木則以金露花及翠蘆莉為主，草本則有翠蘆莉、紅毛草、大花咸豐草及菟絲子等。周邊棲地、物種及現勘工作照如圖 3-92 所示。

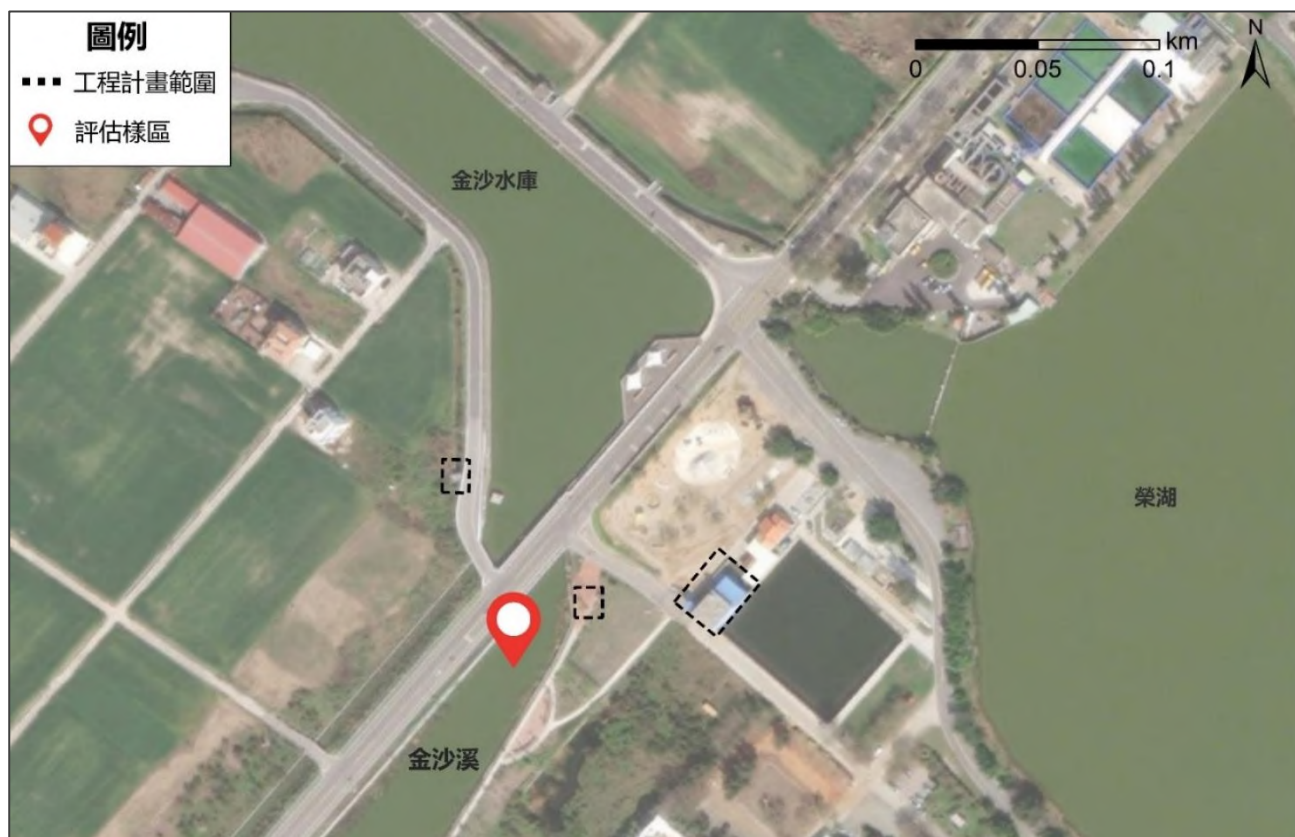
圖 3-93 棲地勘查與評估樣區位置圖

度較陡，小於 5% 的堤岸有受沖蝕的跡象；針對河岸植生覆蓋狀況，兩岸堤岸 50% 以下具原生植被，而河岸植生帶現況寬度小於 6 公尺，因受人為活動影響而幾無植生帶。根據棲地生態評估結果合計為 96 分(總分 200 分)，河川棲地品質因部分天然條件屬普通等級，但經研判該環境影已穩定提供棲地服務功能。棲地評估樣區位置及棲地評估指標如圖 3-93、表 3-38 所示。

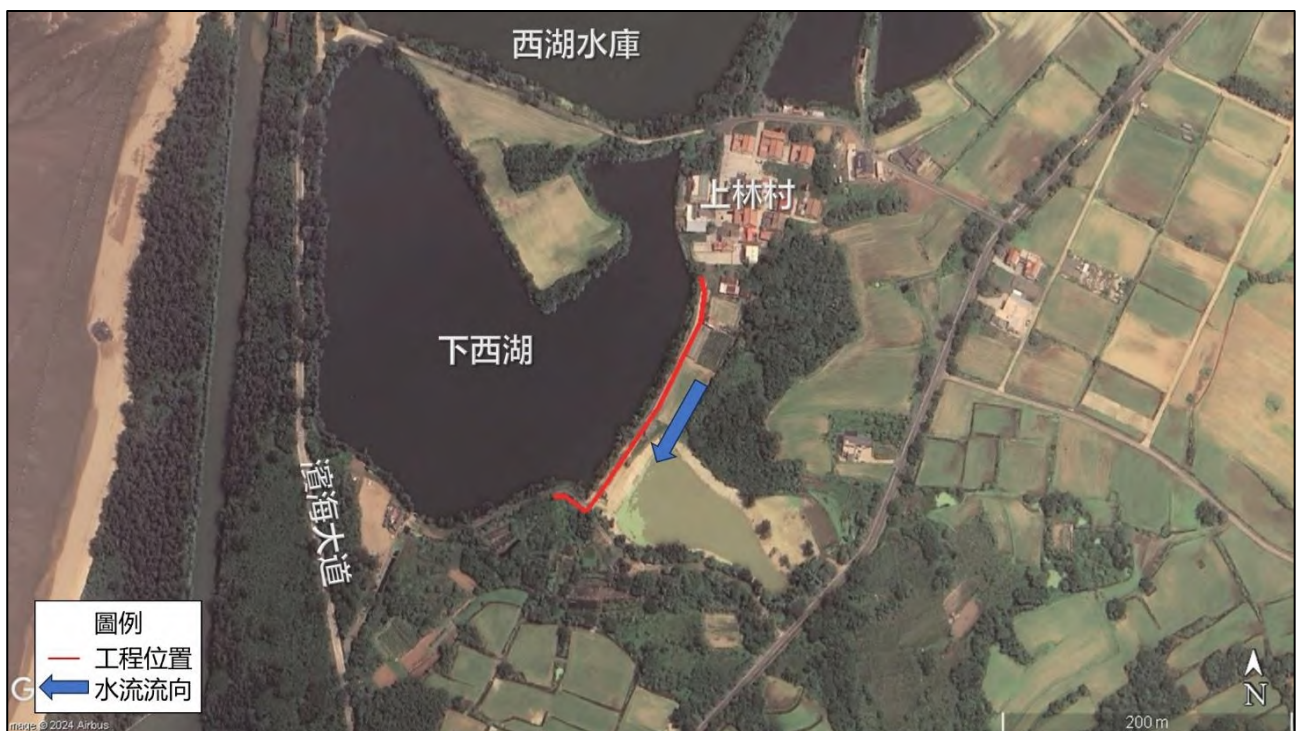
圖 3-94 烈嶼鄉中墩排水工程\_工程範圍

本案位於金門縣烈嶼鄉，工程範圍為烈嶼鄉下西湖及鄉有池(烈嶼鄉前埔測段 300、301、302、343 地號)，為改善中墩排水路因受下游海淡廠取水道出口箱涵斷面不足影響，造成中墩排水匯入取水道斷面水位壅高，而未能滿足 10 年重現期距洪水位造成有溢淹情形，爰進行下西湖側土提 138 公尺、鄉有池側土堤 41 公尺、直立水門機組 1 座、抽水機 3 組及新建箱涵 1 座等相關工程，並於 108 年 09 月 12 日竣工，詳細位置及工程項目說明如圖 3-94 所示。

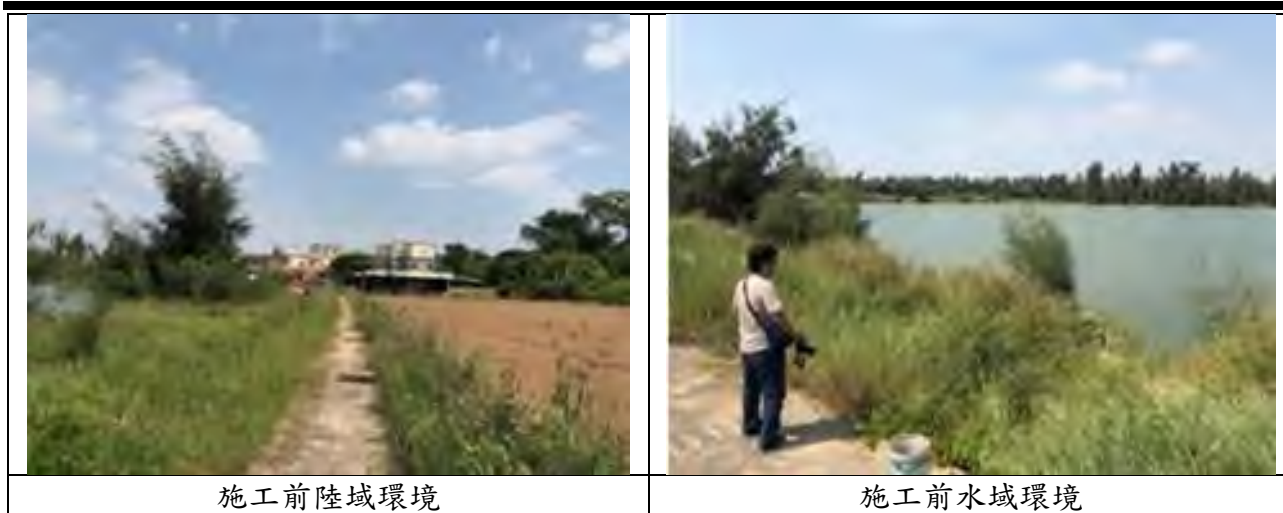
圖 3-95 烈嶼鄉中墩排水工程\_施工前棲地影像記錄

依據規劃設計階段勘查成果，指出施工前生態相當單純，屬於聚落紋理中排水系統一環，周邊為聚落外圍雞舍等飼養區以及居民種植區，其他動物現況僅有發現小型哺乳類如家鼠、錢鼠之排遺。植物方面有銀合歡、大花咸豐草、賽葵、金午時花、朴樹、苦楝、蒺藜草、牛筋草、烏桕、狗牙根等金門遍地常見物種。而其周邊西湖在文獻上記錄著豐富的生態，工程應極力避免干擾其區域。施工前棲地影像如圖 3-95 所示。

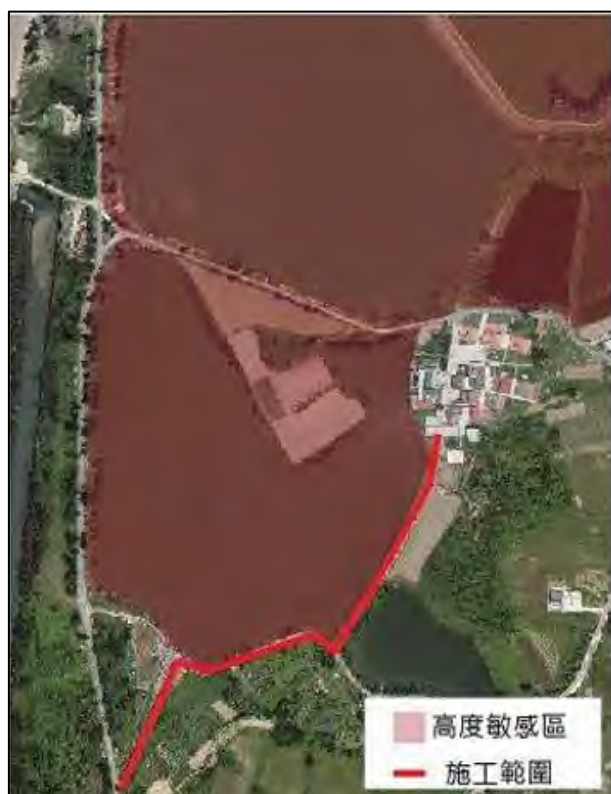
圖 3-96 烈嶼鄉中墩排水工程\_生態關注區域圖

依據規劃設計階段繪製之生態關注區域圖(如圖 3-96)，計畫區域內尚無特殊瀕危動植物，物種相對單純，因此在處理生態議題上，著重於營造生物友善環境與不干擾西湖生物棲息之策略。為減輕前述工程產生之生態影響、避免擾動生態高度敏感區域，摘整生態保育對策如表 3-39 所示。

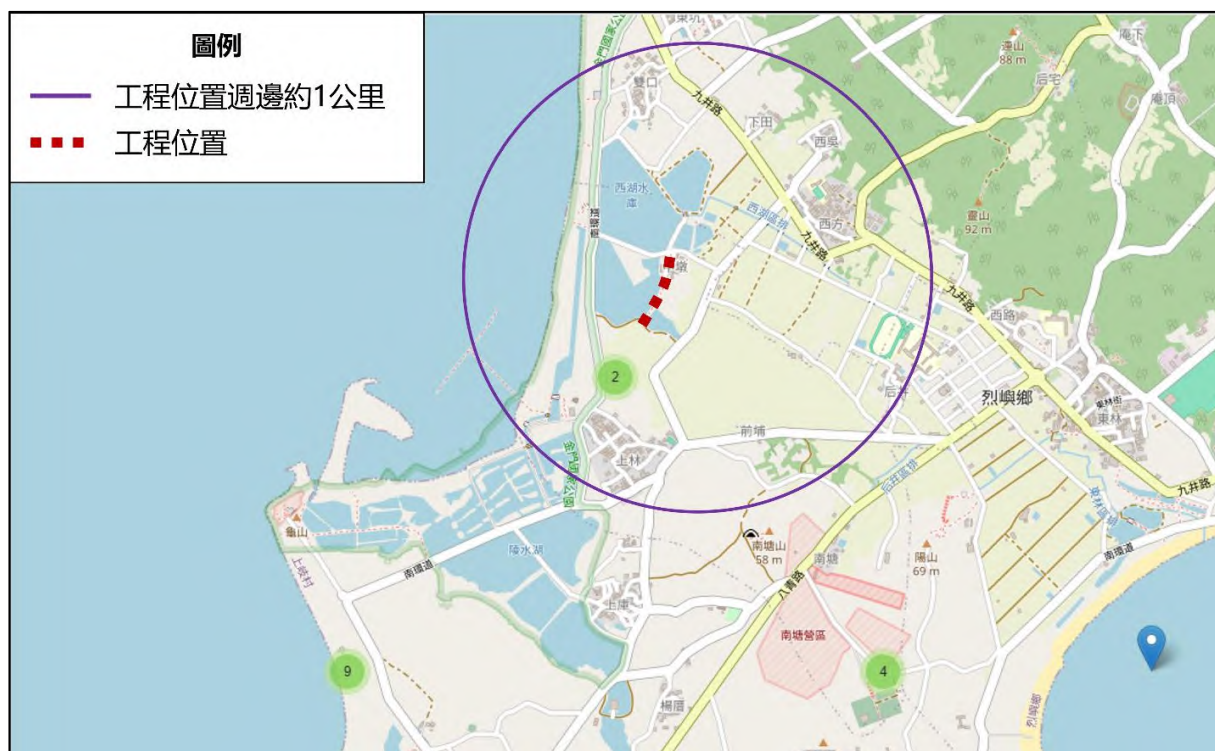
圖 3-99 烈嶼鄉中墩排水工程\_水獺分布圖

前述生態資源盤點結果顯示本區為瀕臨絕種之歐亞水獺記錄區域，爰輔以參採「獺足金門」之通報紀錄資料，顯示於近年(2020-2023)鄰近本案工區範圍周邊約 1 公里通報發現歐亞水獺排遺之紀錄共計 2 筆，顯示本案區周邊非屬歐亞水獺利用熱區。金門歐亞水獺活動系統化調查網格資料如圖 3-99 所示。

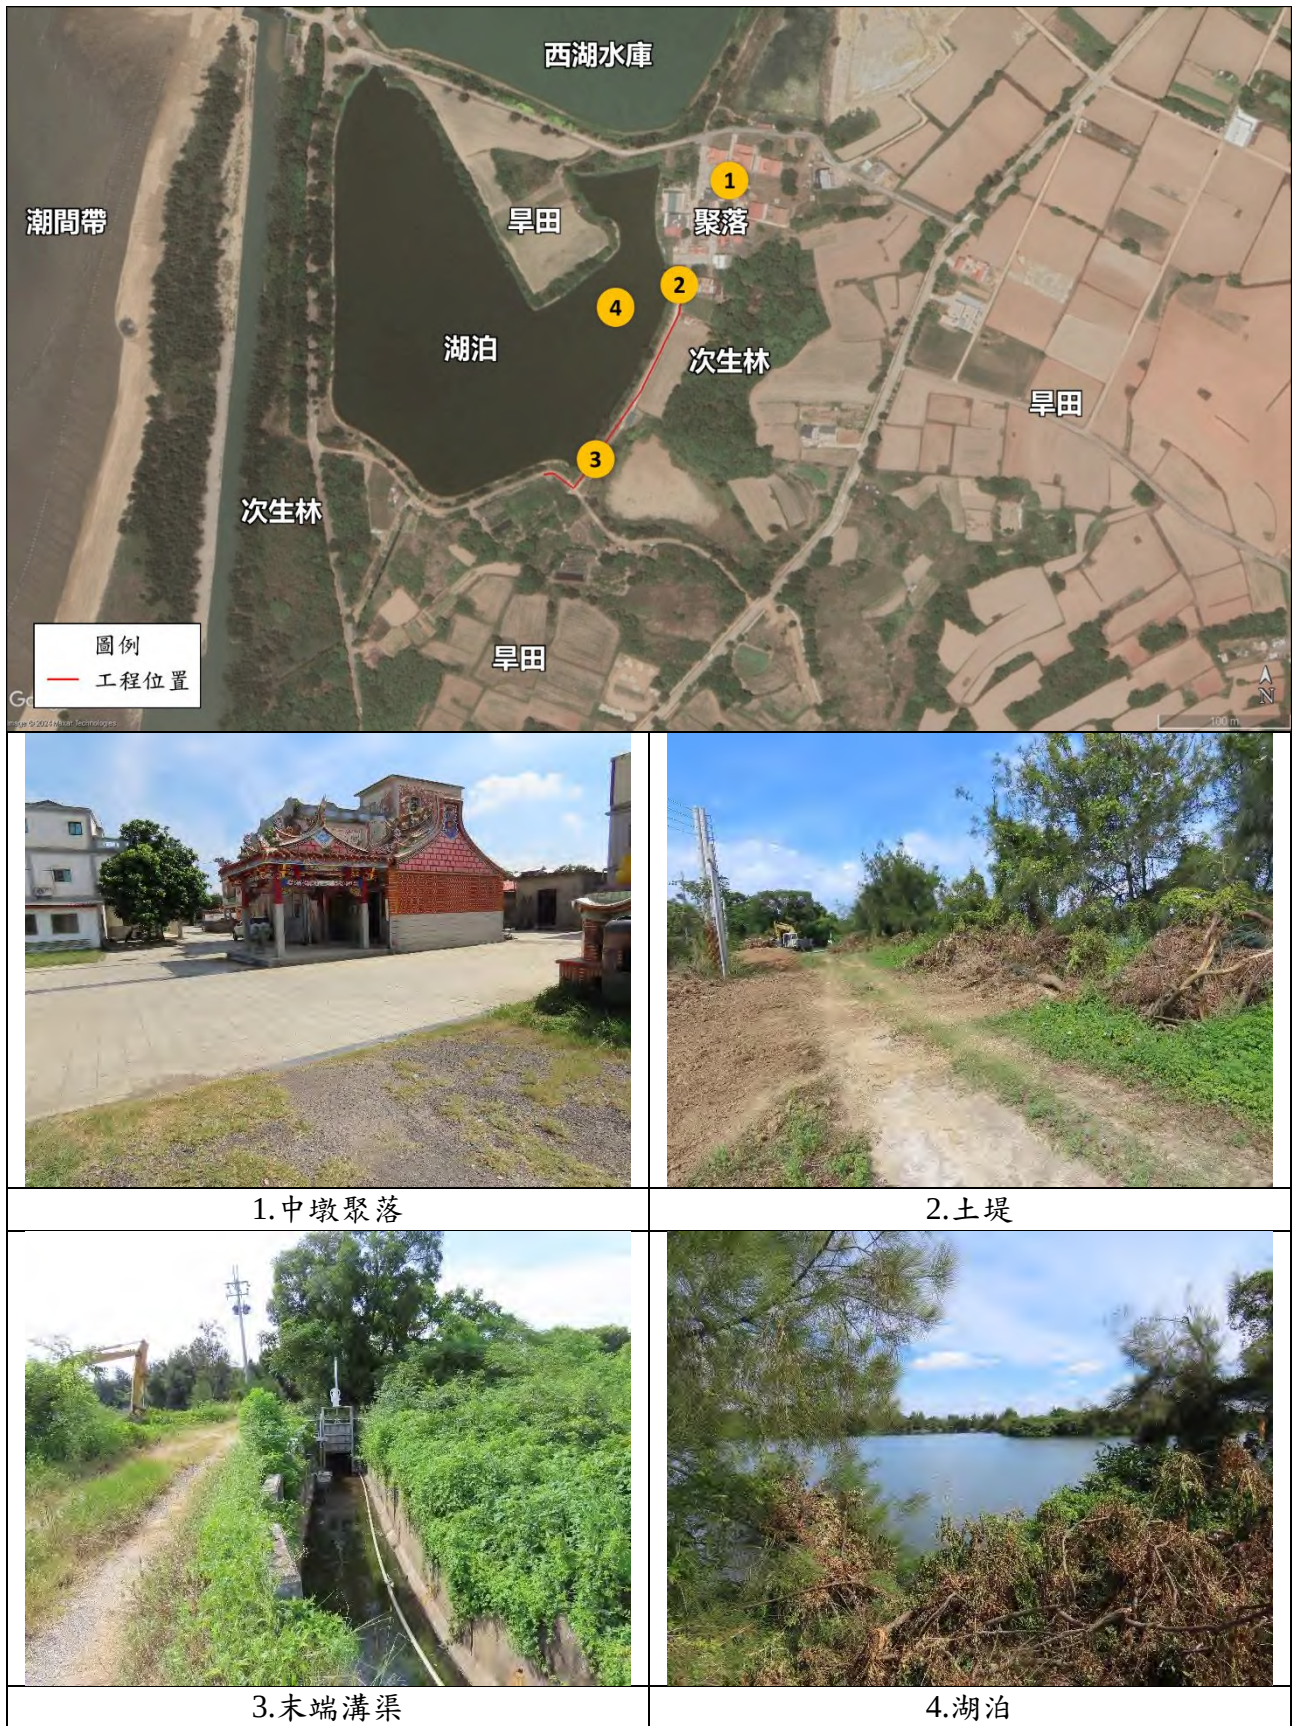
圖 3-100 烈嶼鄉中墩排水工程\_工程範圍棲地影像照

於本次維護管理階段勘查，除發現魚鷹於周邊盤旋外，可發現周邊保有木麻黃、朴樹、棟樹等樹種提供鷺科、白頭翁等鳥類停棲，周邊草生地的植被茂密，可見褐頭鷓鴣等躲藏，道路上的電線杆有八哥及紅鳩停棲，水域環境亦發現有翠鳥及蒼翡翠等進行覓食湖中之水域生物。

本次維護管理階段勘查，除發現魚鷹於周邊盤旋外，可發現周邊保有木麻黃、朴樹、棟樹等樹種提供鷺科、白頭翁等鳥類停棲，周邊草生地的植被茂密，可見褐頭鷓鴣等躲藏，道路上的電線杆有八哥及紅鳩停棲，水域環境亦發現有翠鳥及蒼翡翠等進行覓食湖中之水域生物。後續課題部分建議擬定入侵物種(例：銀合歡)移除專案計畫辦理，以維持計畫區自然生態體系，並加強裸露地管理，避免強勢外來種入侵。

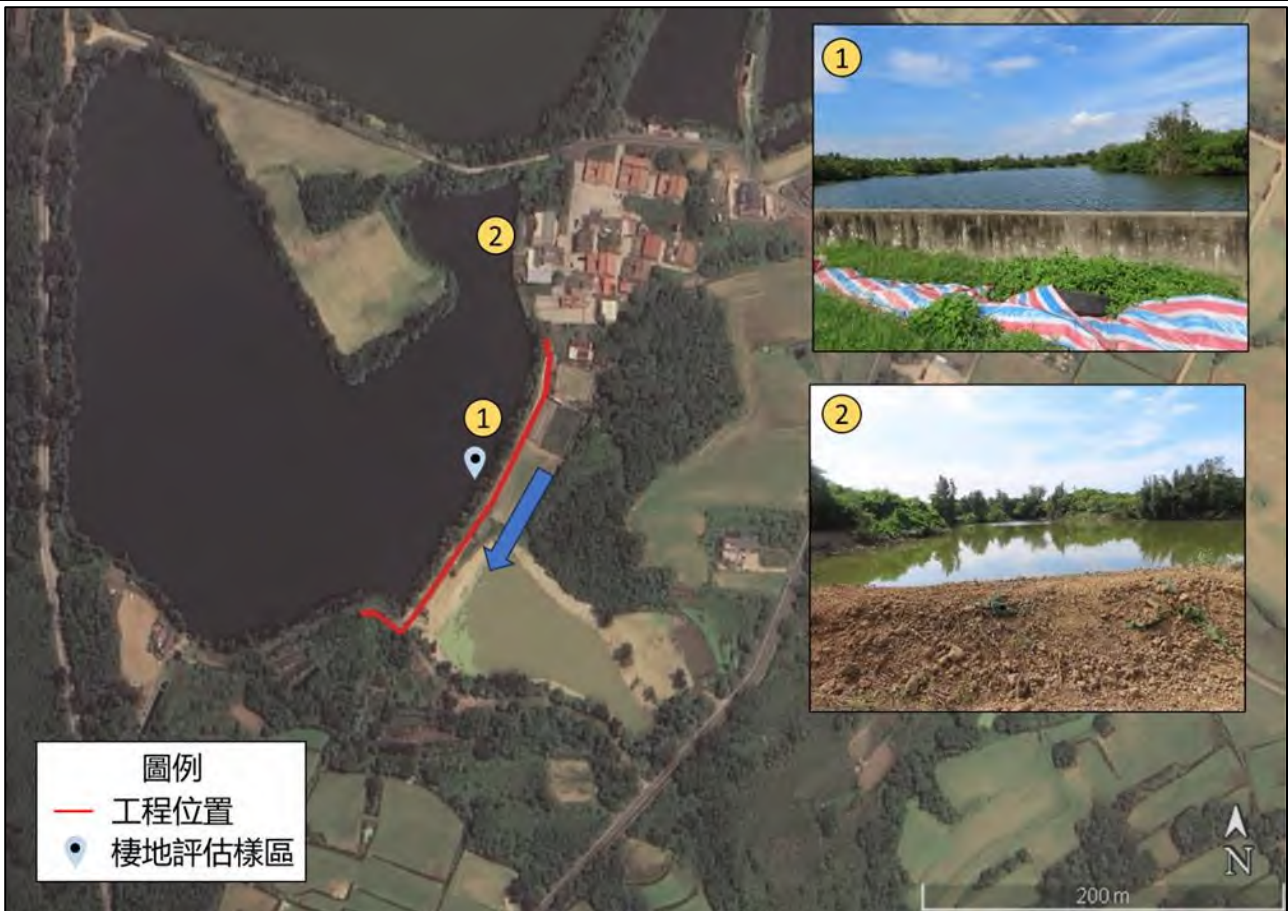
圖 3-102 烈嶼鄉中墩排水工程\_棲地評估樣區位置及水域環境影像

資料來源：本團隊繪製，評估時間：113 年 7 月 11 日。

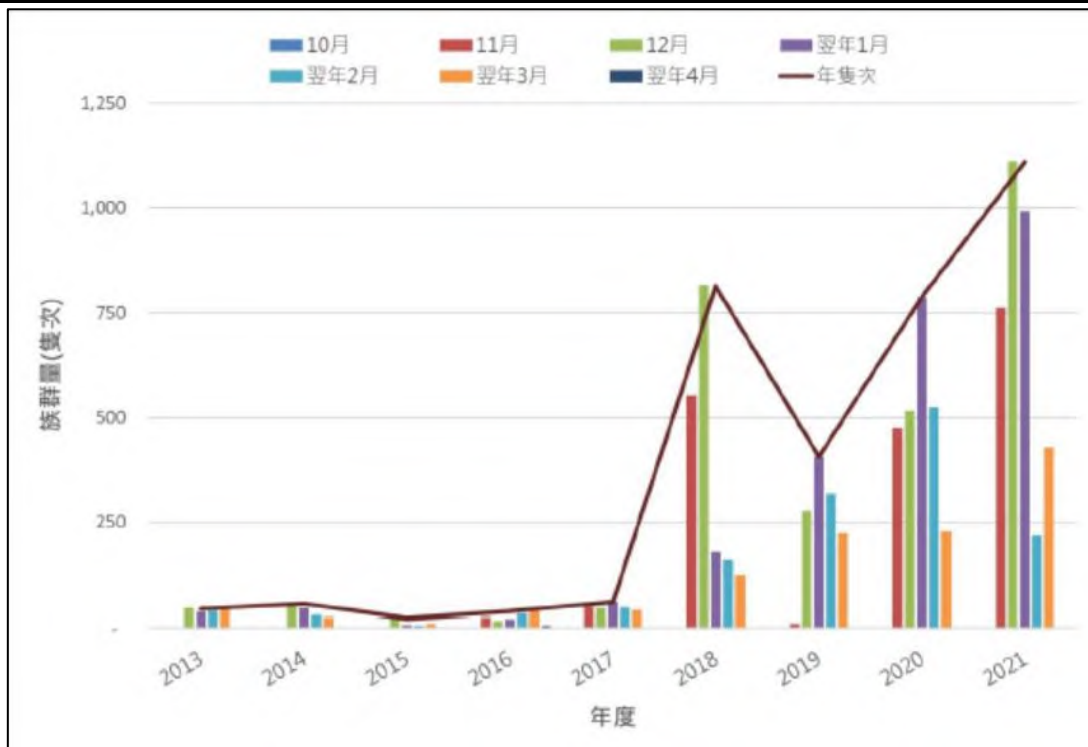
圖 3-103 2013 年至 2021 年計畫區的鸕鷀族群量與時間變化

依據金門鷓鴣遷移與生態研究(3/3)的多年監測成果，下西湖周邊區域的木麻黃林不僅是歷年鷓鴣度冬遷移主要夜棲場域，亦屬近年金門度冬鷓鴣第三大夜棲地。本案參考該研究之族群量累積計數資料(如圖 3-103)及近年鷓鴣夜棲場域(如圖 3-104)，2013 年至 2017 年度冬季鷓鴣夜棲數量約為 50 隻，2018 年至 2020 年度冬季夜棲鷓鴣數量提升為 800 隻左右，直至 2021 年數量突破為 1,100 隻，研究結果顯示下西湖地區並未因本案工程施作關係導致鷓鴣轉移至他區域渡冬。

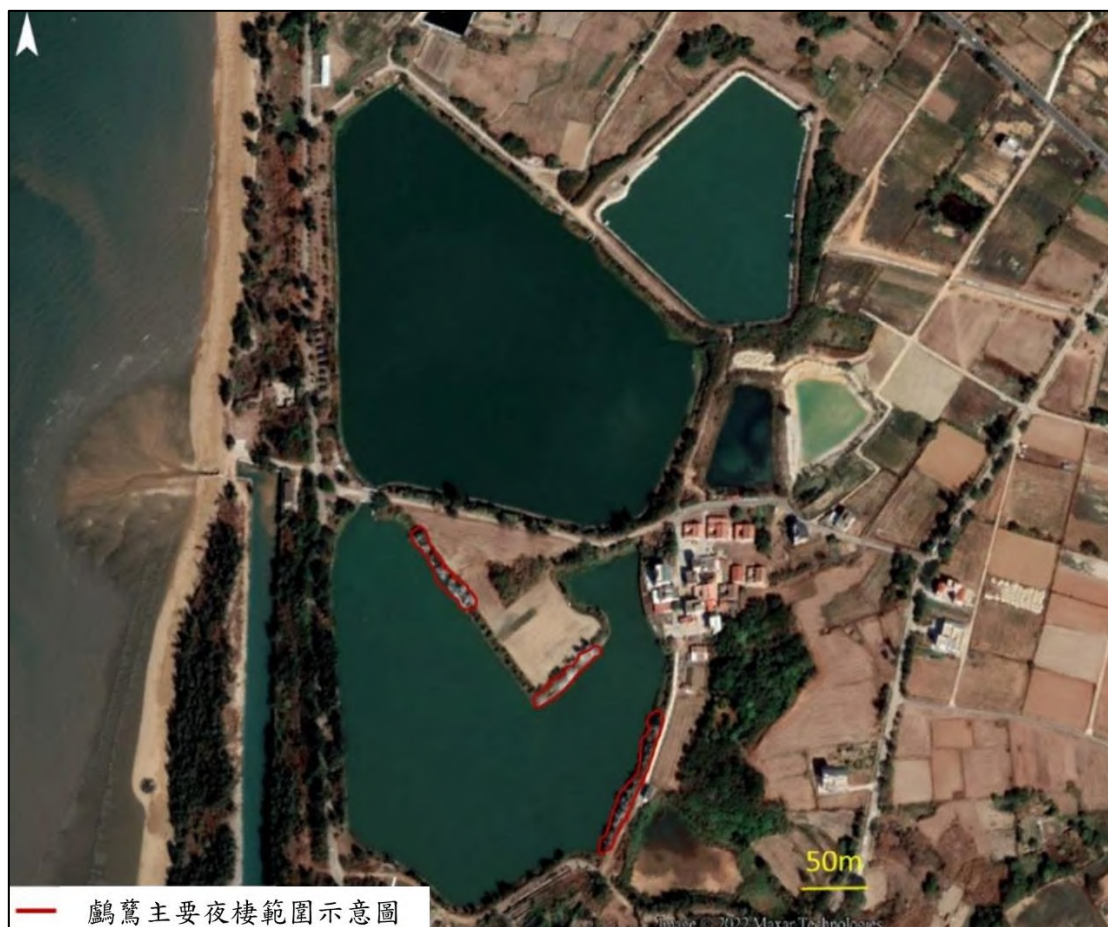
圖 3-104 烈嶼鄉中墩排水工程\_計畫區鸕鷀夜間棲息的範圍

註 2. 紅色匡列範圍為歷年鸕鷀夜間棲息的範圍

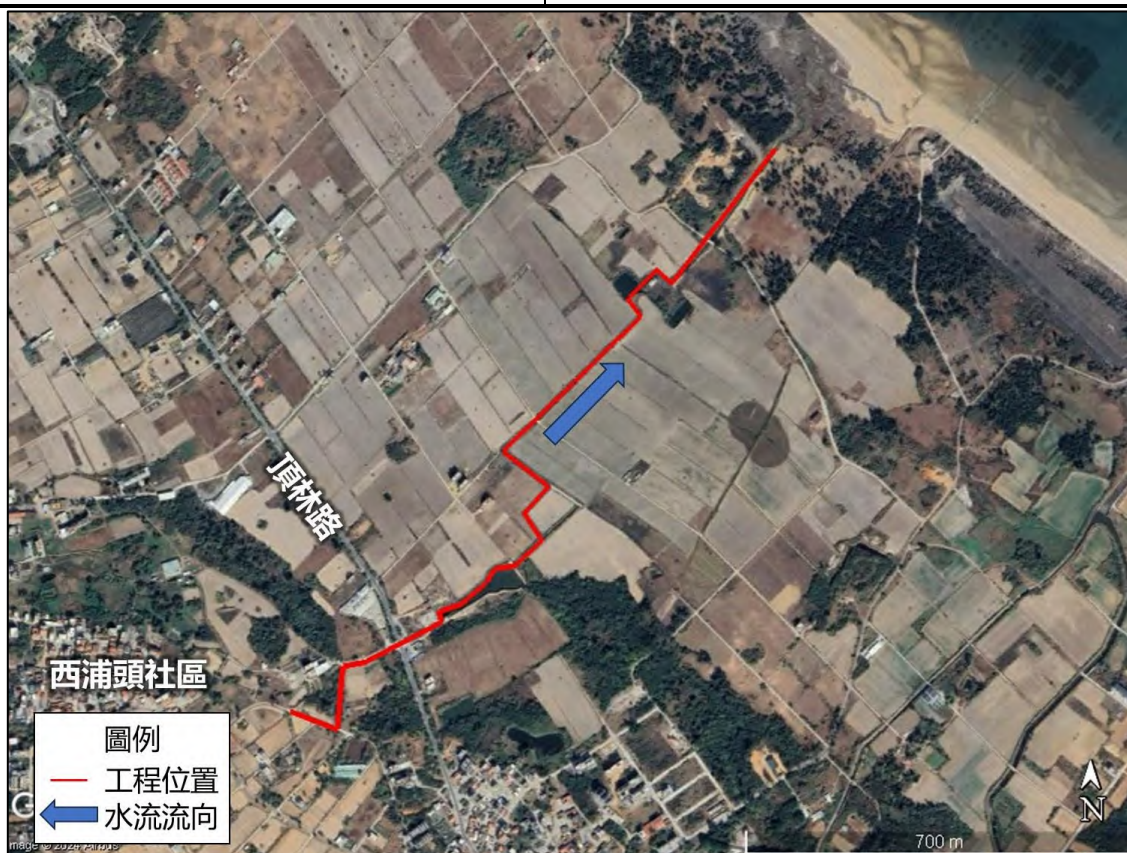
圖 3-105 金寧鄉安岐排水分洪截流工程\_工程範圍圖

| 位置 | 設計型式 |
|---|---|
| 1K+440~1K+604 | 新建分洪箱涵 164 公尺 |
| 1K+663~1K+754 | 新建分洪箱涵 91 公尺 |

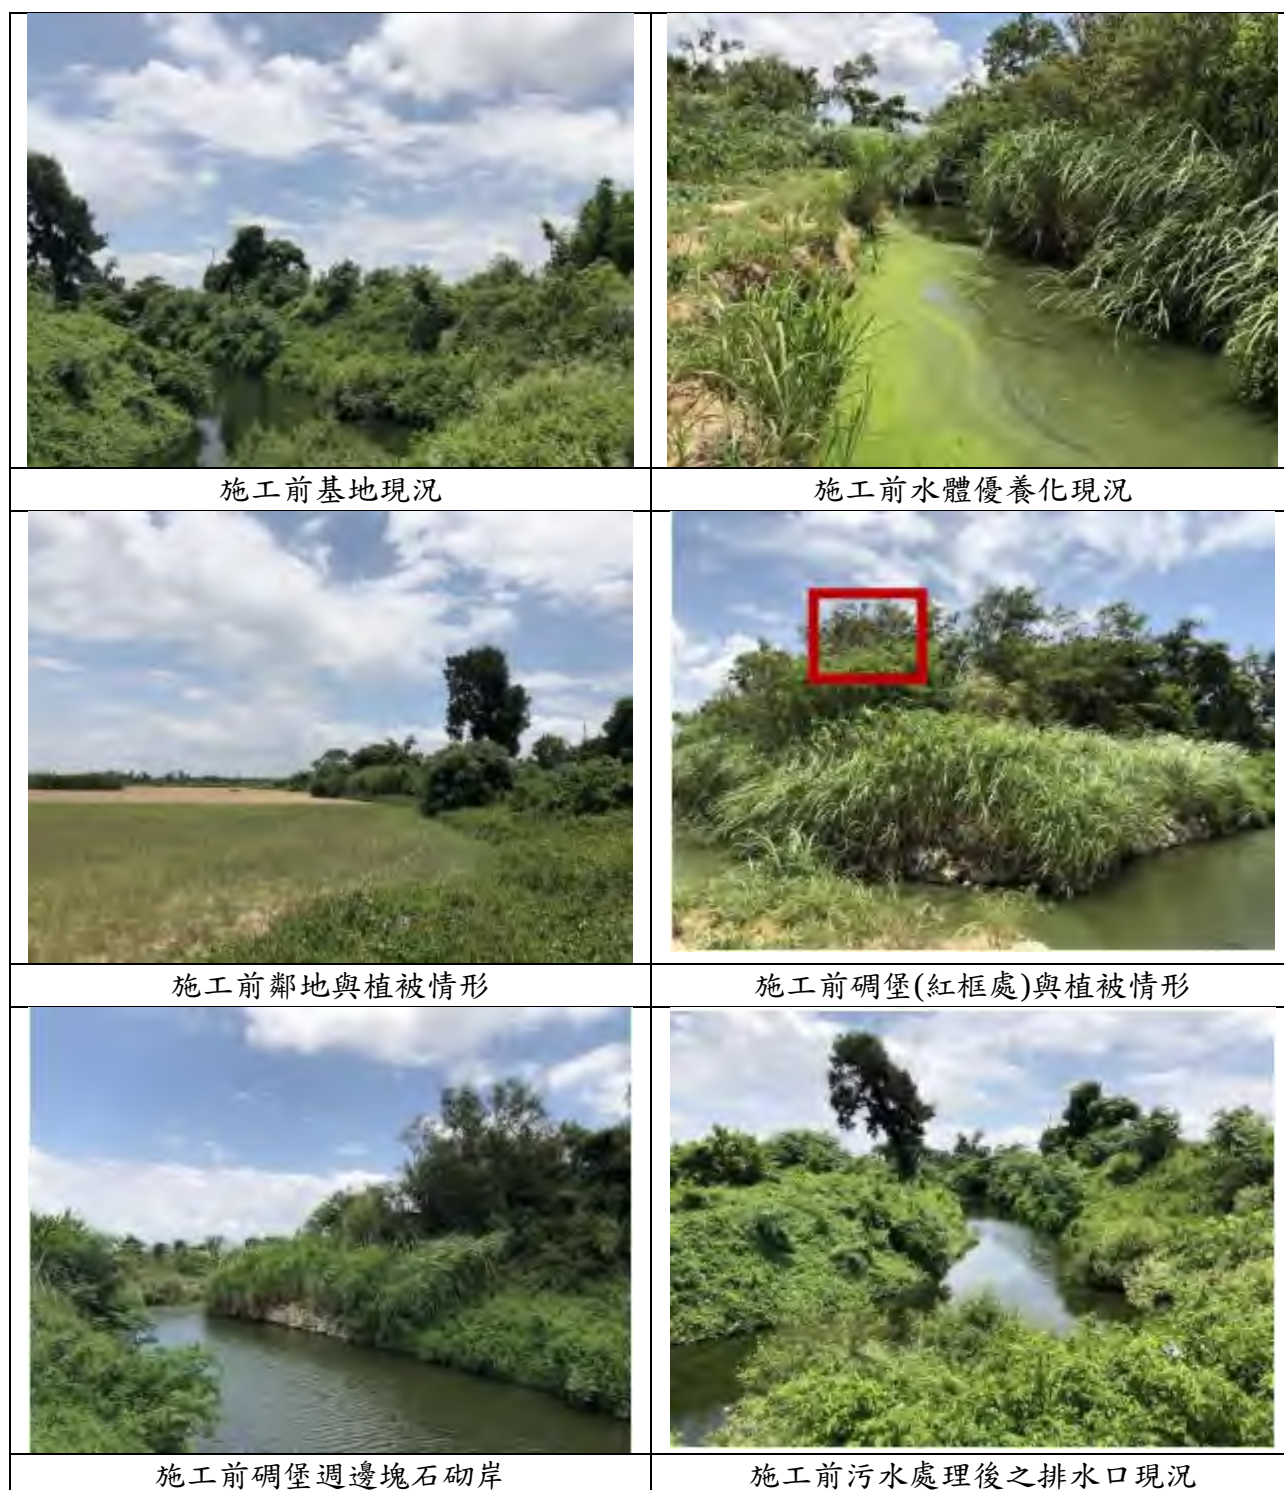
圖 3-106 金寧鄉安岐排水分洪截流工程\_施工前影像紀錄

在魚類方面，由於此水域為非開放之流動水系，僅依靠污水系統排放水源，因此除了源頭有輕微水流情形外，其餘幾乎成為平靜水塘，

並未於現場觀測出魚種。

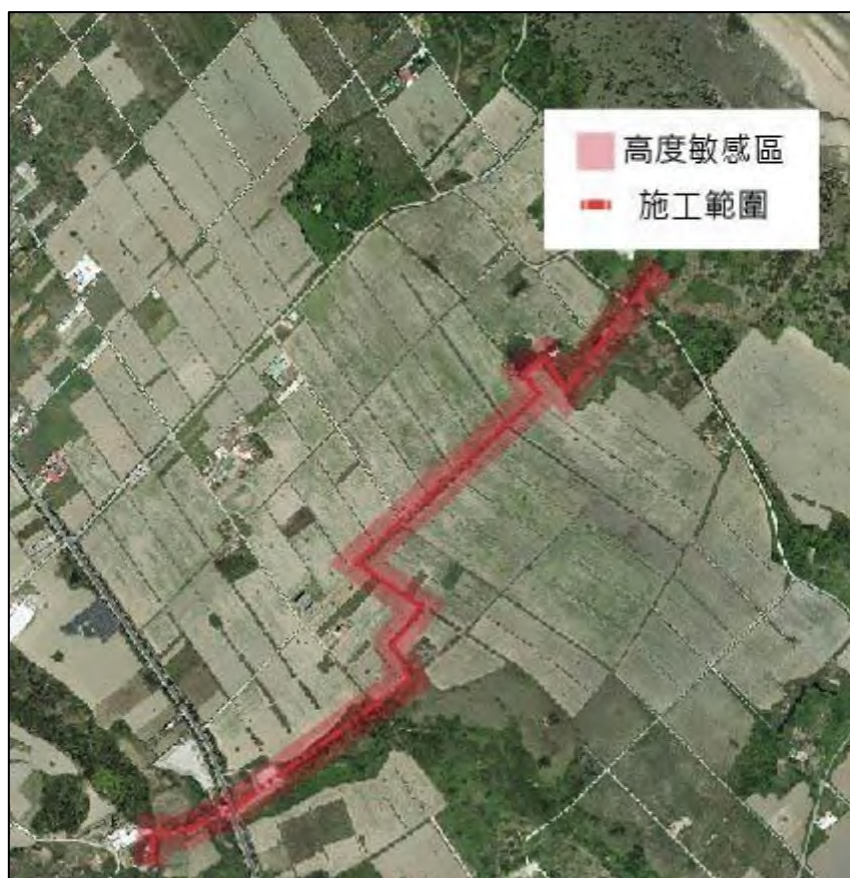
圖 3-107 金寧鄉安岐排水分洪截流工程\_生態關注區域圖

依據規劃設計階段繪製之生態關注區域圖(如圖 3-107)及透過文獻回顧與上述野外調查成果發現，此預計施工區域內尚無特殊瀕危動植物，物種相對單純，因此在處理生態議題上，著重於不干擾周邊農田
