# 「金門縣生態檢核工作計畫(112-113 年度)」

## 委託專業服務案

## 計畫總成果報告書

執行單位：爾灣水利工程技師事務所

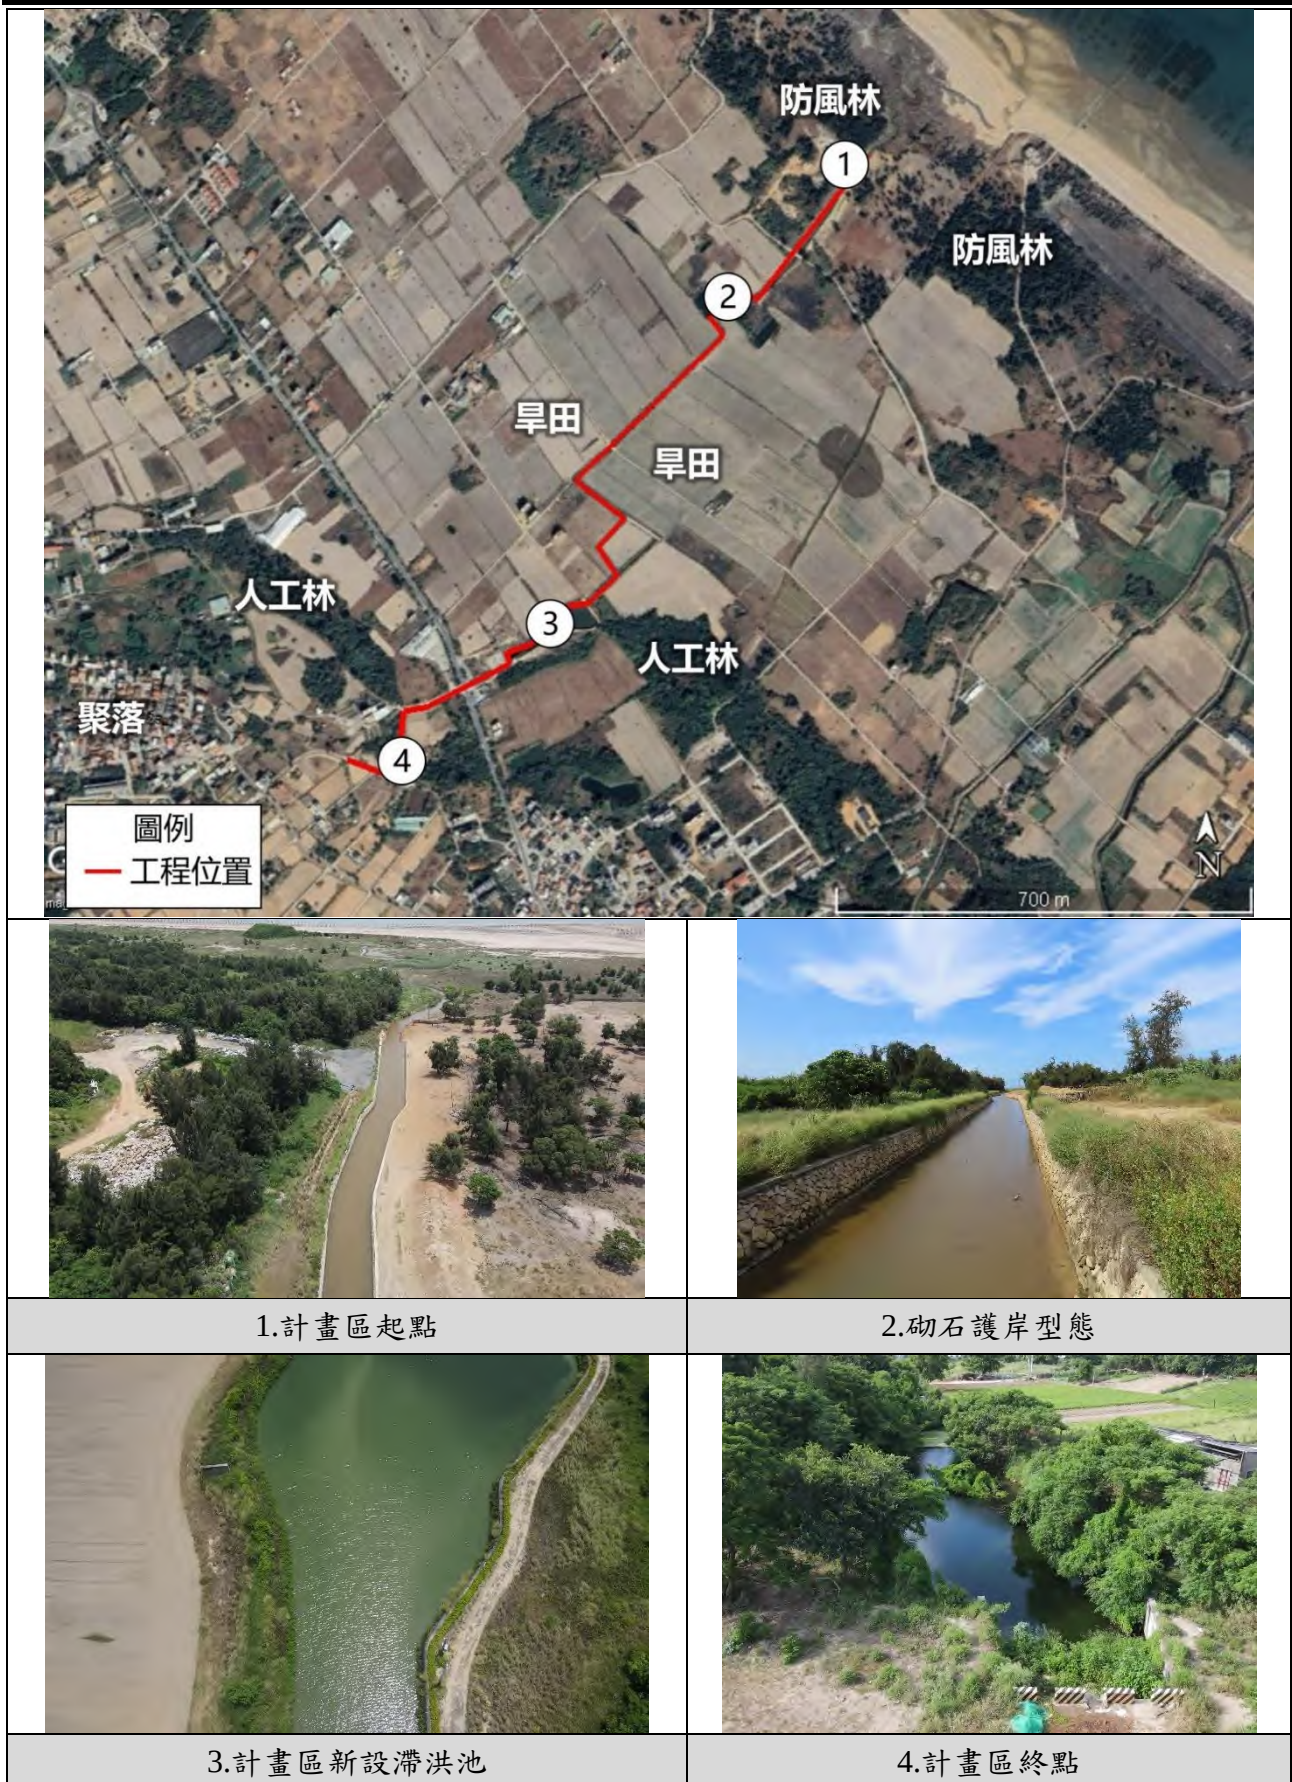
圖 3-111 金寧鄉安岐排水分洪截流工程\_工程範圍棲地影像照

周邊棲地環境類型包含人工林、次生林、滯洪池、埤塘、排水溝渠、旱田、道路、住宅等，排水兩側棲地利用主要以旱田為主，惟工程起點及終點附近主要以闊葉林為主。計畫工程位置西側鄰近慈湖，為金門賞鳥人士最佳觀賞當地關注鳥種鸕鶿度冬時主要棲息地之一。此外，因周邊漁民養殖業盛行，亦營造濕地生態提供以親水性鳥類(鷺科、雁鴨科)為主之野鳥，最佳的棲息和覓食的場所。安岐排水護岸部分，其形式現況多為漿砌石護岸及部分石籠護岸，新設水路流經 2 處農塘及 1 處滯洪池，屬深潭之水域型態，勘查時可見小鸕鶿，其餘水路水域型態以淺流及岸邊緩流為主，且流速較單一，水質尚清且無異味，多可目視水中生物(如口孵非鯽雜交)，現況排水路周邊喬木及長草區，紀錄有八哥、棕背伯勞、喜鵲及褐翅鴉鵂等出現，另現勘期間除發現親水性鳥類(如小白鷺、夜鷺及池鷺等)於農塘及排水溝渠棲息覓食，亦發現栗喉蜂虎於排水周邊喬木上停棲，推測周邊土坡環境可能有其築巢利用。

整體而言，現況環境雖局部受既有人工構造物及人為利用影響，但周邊滯洪池、農塘、渠道、闊葉林等水陸域環境可供生物棲息利用，且於計畫區終點植被茂密具隱蔽性，新設分洪道渠段亦可能是水獺潛在遷徙路徑及覓食場域，具生態價值。

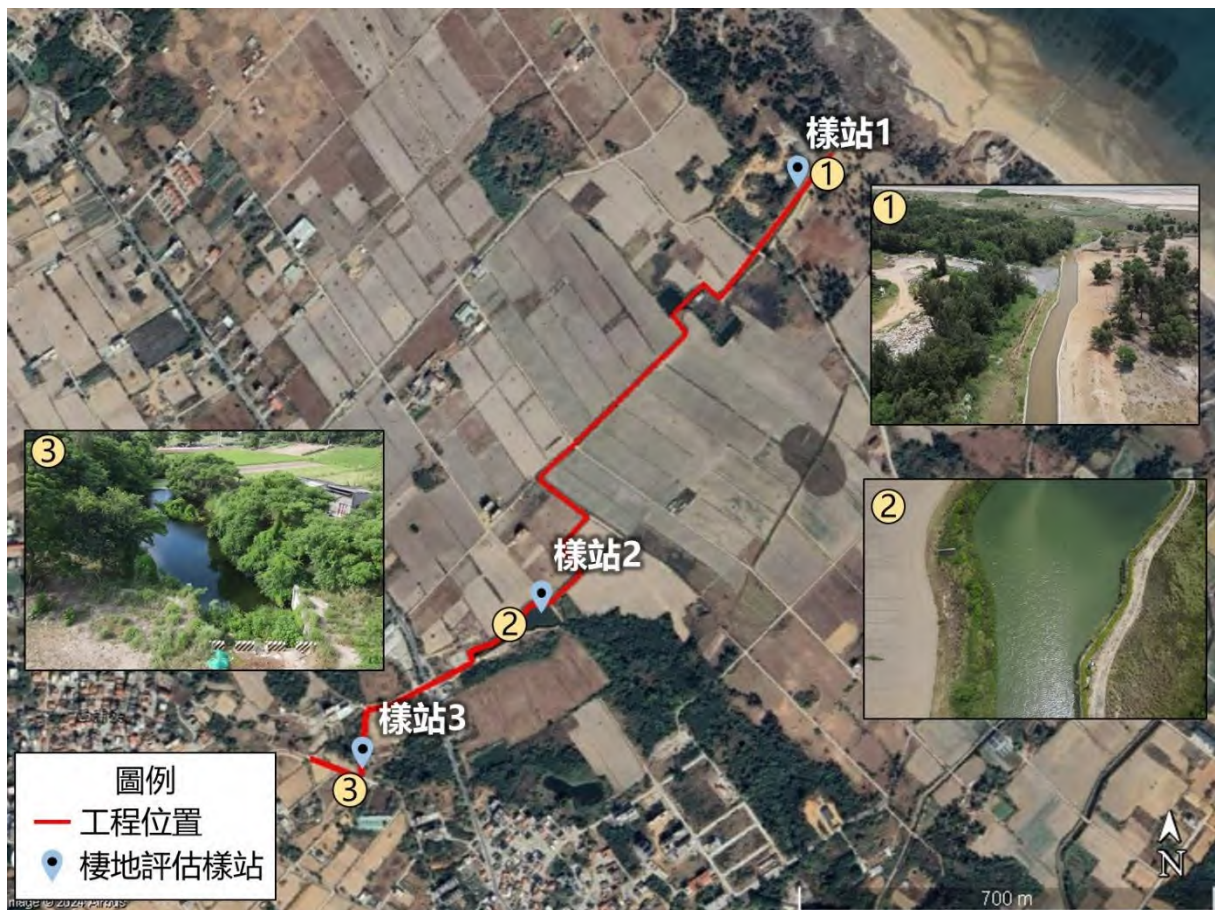
圖 3-113 金寧鄉安岐排水分洪截流工程\_棲地評估位置圖

未遭受阻斷，水質依水色味道判定無特別異常，河道流速緩慢且坡降平緩，河床穩定超過 75%，但被細沉積砂土覆蓋之面積比例介於 50%~75%，另河岸為大部分為自然土坡，部分則為混凝土構成，小於 5%河岸受到沖刷干擾，濱溪帶小於 30%之連續性遭阻斷，而溪濱帶護坡植被覆蓋率則介於 50%~80%，於水域周邊記錄超過三種以上生物，但部分為外來種，針對河川生態潛在影響之人為干擾因素已納入考量，惟上游區域仍有間接影響，如護岸整修工程等潛在危險因子。根據棲地生態評估結果合計為 60 分(總分為 100 分)，河川棲地品質屬良等級，棲地評估結果如表 3-49 所示。

整體而言，水域環境棲地局部雖受到人為活動及人工構造物影響，但棲地大致維持自然狀態，其環境架構及生態功能皆保持完整。棲地評估樣區位置圖及棲地評估指標如圖 3-113 及表 3-47 至表 3-49 所示。

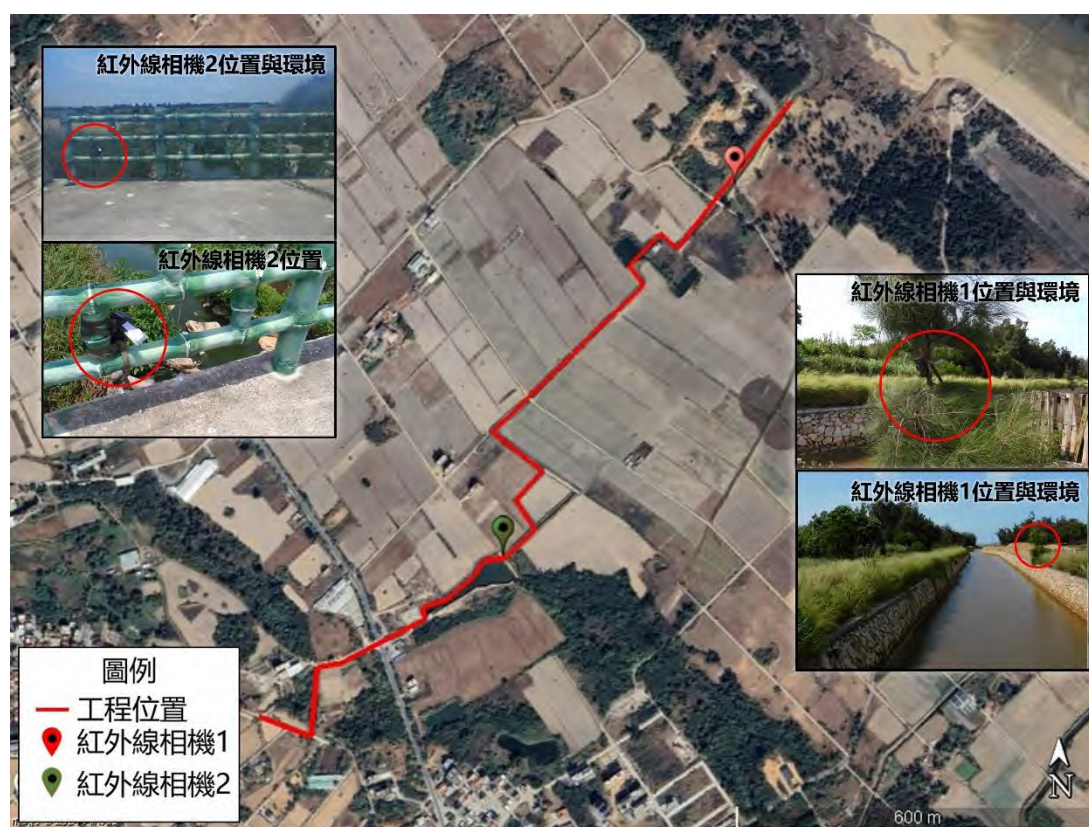
圖 3-114 紅外線相機架設位置

依據本案生態資源盤點結果(如 2.2 章節)，工區範圍周邊生態資源豐富，除有多種金門地區關注保育類物種，如歐亞水獺、金龜等紀錄，亦盤點有鷓鴣及栗喉蜂虎等須關注鳥種。其中歐亞水獺是水域環境的重要指標生物，是濕地生態系食物網中最高級的消費者，歐亞水獺的存在說明當地生態系統維持一定程度的健康及功能性，一旦環境水體受到污染破壞，牠們往往是最敏感、最先受害的物種。因此，本計畫將藉由架設紅外線相機監測計畫區新設渠段水獺利用狀況，來衡量本計畫維護管理階段的生態效

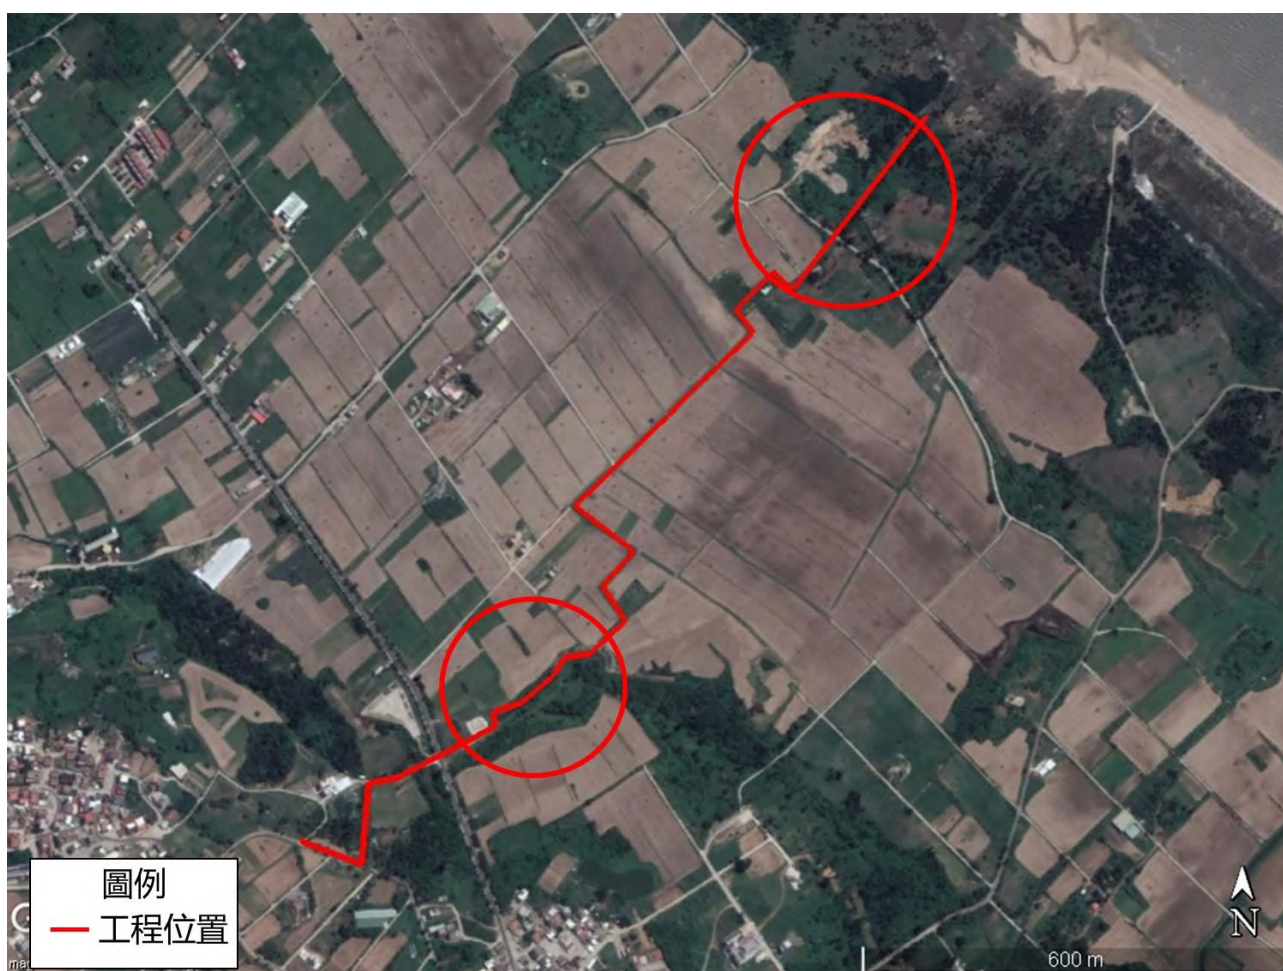
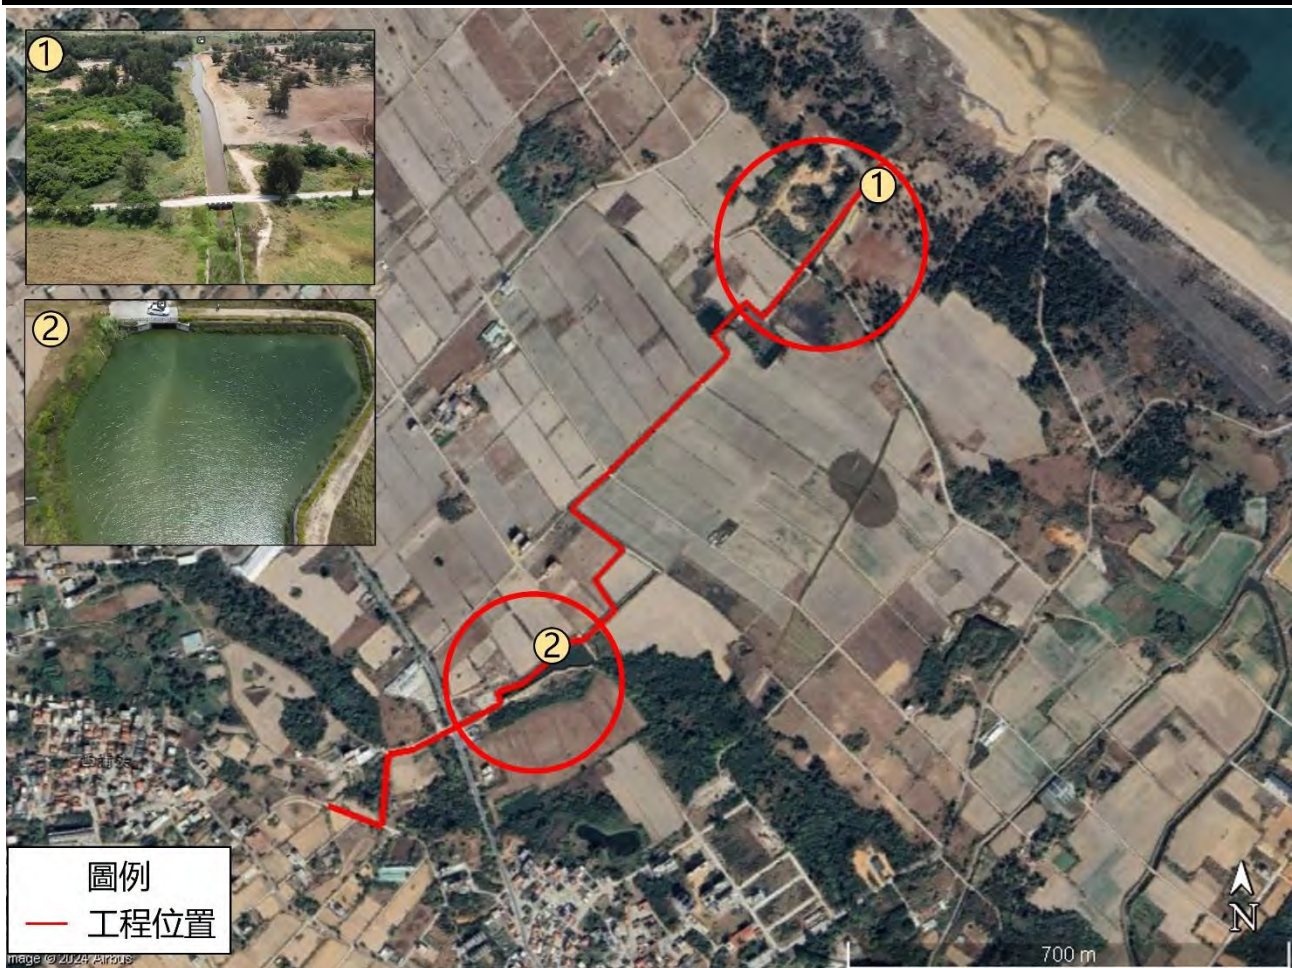
本案工程項目為新設護岸、滯洪池、分洪箱涵銜接既有 2 處農塘及周邊圳路，藉由比對施工前後影像(如圖 3-115 及圖 3-116)及本案工程內容，其中施工前為 2018 年衛星影像，施工後為 2024 年衛星及本次勘查空拍影像，經比對結果顯示原有旱田之陸域棲地型態變成排水圳路之水域棲地型態，下游防風林區域因施工需求，約剷除一定範圍既有喬木，根據竣工圖說記載約剷除既有木麻黃約 100 棵，並於施工後協助金門縣林務所移植樟樹及白雞油至現地，幫助恢復防風林既有林相，另本案工程有新建一滯洪池，其工程位置原為一木麻黃林，因本案施工需求亦剷除部分林相。

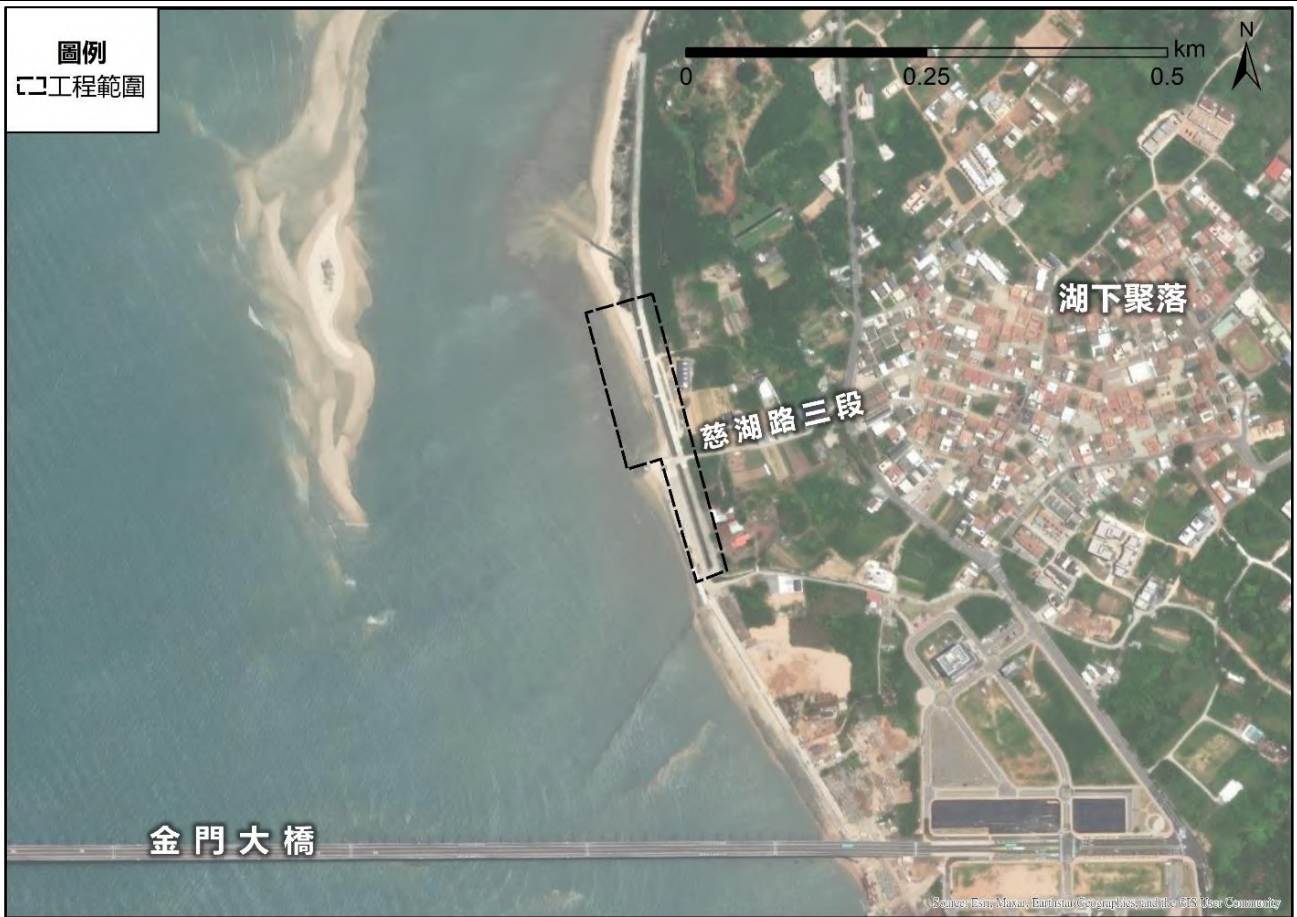
圖 3-117 金門地區湖下區排工程\_工程範圍圖

本案位於金門縣金寧鄉，工程範圍位於慈湖與金門大橋間之湖下區排與湖下海堤，而區內介於慈湖路三段及既有蚵道間有一棟蚵檢哨，由蚵檢哨作為起始往南下游段與湖下海堤銜接及共構，因海浪侵蝕造成渠道底部掏空損壞，為避免持續損壞影響排水功能及堤後道路安全性，執行主要工項包含：明溝重建、路面墊高修復、階梯式護岸、行人階梯、抽水機、新建平台及欄杆、海堤整體結構修復及消能塊等項目。本案工程於 108 年 2 月 20 日開工，109 年 2 月 25 日竣工，詳細位置及工程項目說明如圖 3-117 所示。

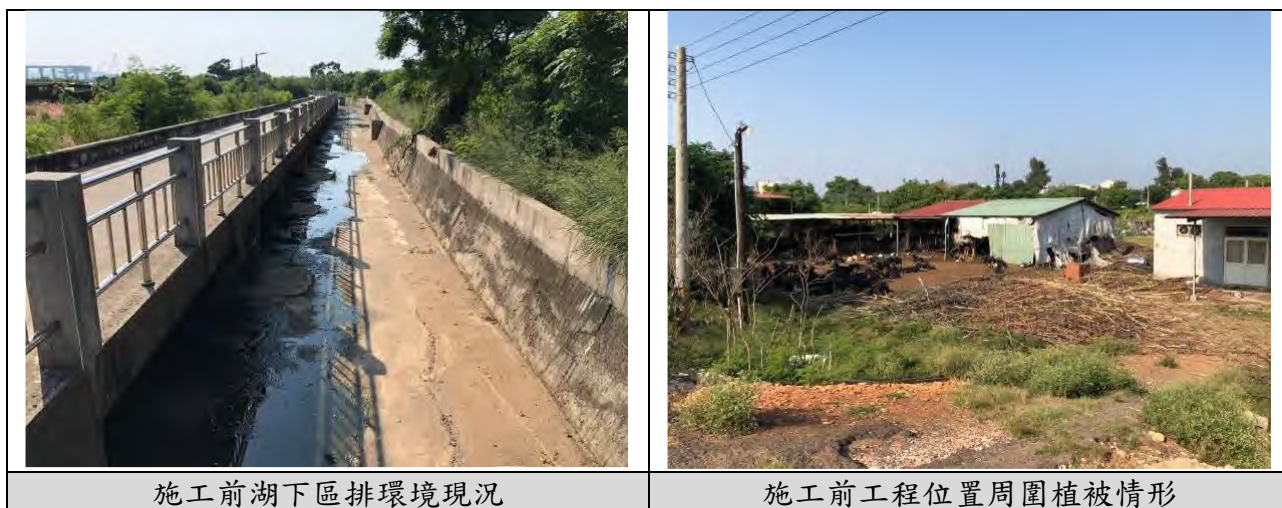
圖 3-118 金門地區湖下區排工程\_施工前棲地影像記錄

依據規劃設計階段之檢核團隊(國立臺灣海洋大學)現地調查結果，本案工程範圍周邊為聚落外圍之種植農田區，動物僅發現小型哺乳類如家鼠、錢鼠之排遺；植物則記錄銀合歡、大花咸豐草、賽葵、朴樹、苦楝、蒺藜草、牛筋草、金午時花、烏柏及狗牙根等金門遍地常見物種，亦有民眾栽種香蕉、龍眼、芭樂及桑樹，另區排水流量不穩定，水質有異味，區排內未發現水生植物或動物。施工前棲地影像如圖 3-118 所示。

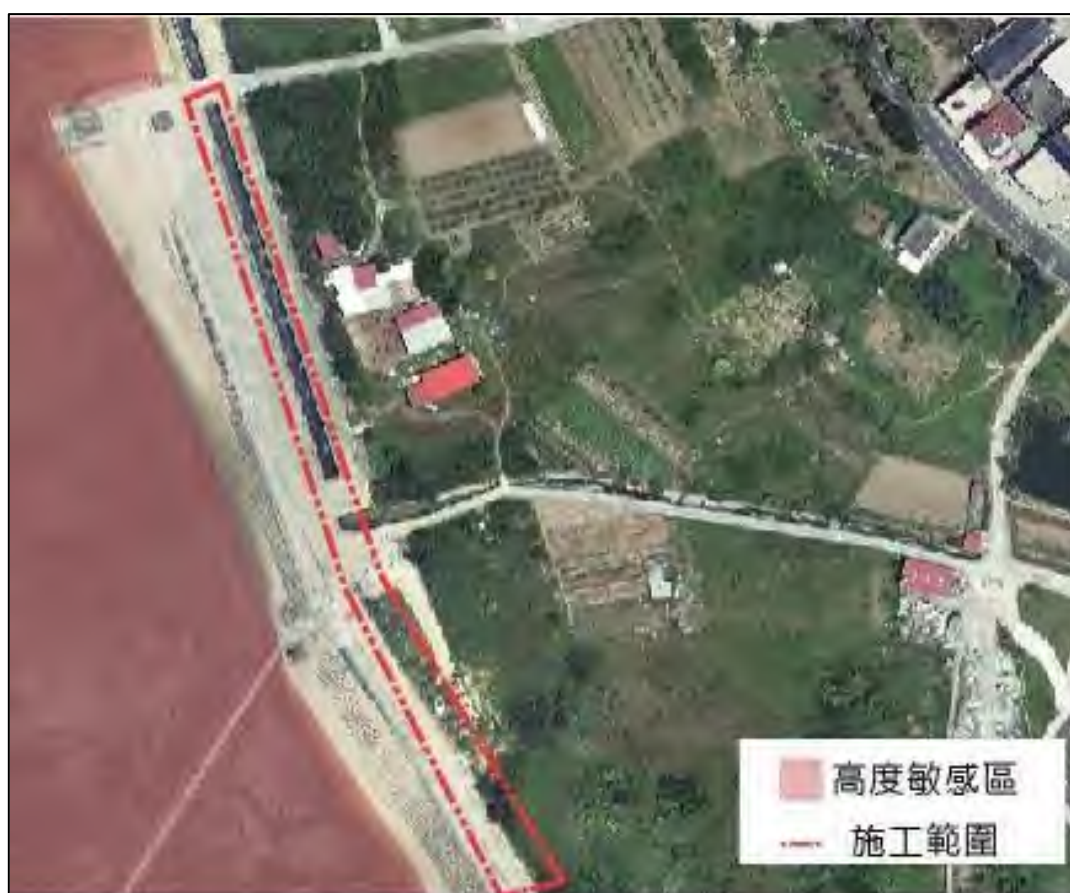
圖 3-119 金門地區湖下區排工程\_生態關注區域圖

注區域圖(如圖 3-119)，雖該圖面之預計施工範圍與後續實際完工之施工範圍有所差異，但仍可參考所劃設之高度敏感區域作為本次生態檢核內容。經檢視生態關注區域圖之工程範圍內生物相較單純，且未記錄到受脅動植物，而鄰近之濱海灘地區則為生態高度敏感區域，經評估工程執行過程中可能造成之生態議題及影響，包含(一)工區臨海，工程材料設備與廢棄物可能影響海域、沙灘之生態高度敏感區域、(二)區排水質不佳，現勘時散發惡臭，後續排入海洋恐影響水中生物。為減輕前述工程產生之生態影響、避免擾動生態高度敏感區域，摘整生態保育對策如表 3-39 所示。

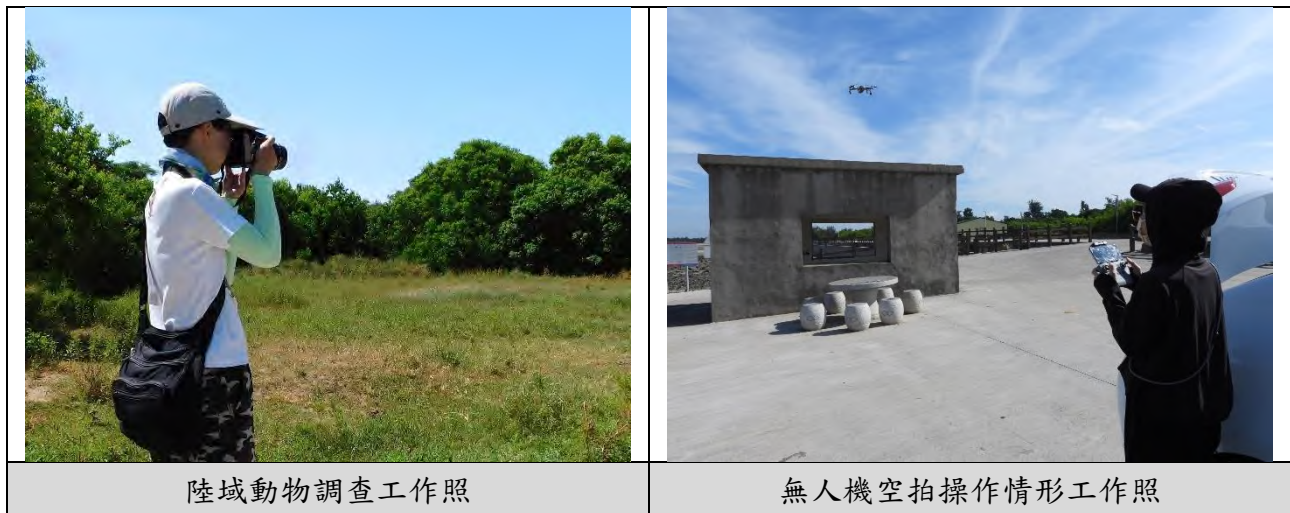
圖 3-123 金門地區湖下區排工程\_棲地勘查工作照

本階段生態檢核作業啟動後，配合金門縣政府通知赴現場勘查，於事前完成生態資料彙整，包括蒐集及檢視前階段生態檢核成果並視需要補充或更新資料，以供辦理現場勘查時參考。現場勘查時以相機拍照與無人機空拍方式記錄棲地環境、生態保全對象及生態保育措施現況，檢視完工後生態環境恢復情況，並將重要成果摘錄於「維護管理階段生態調查評析表」(附表 M-01)。現場勘查作業之影像紀錄如圖 3-123 所示。

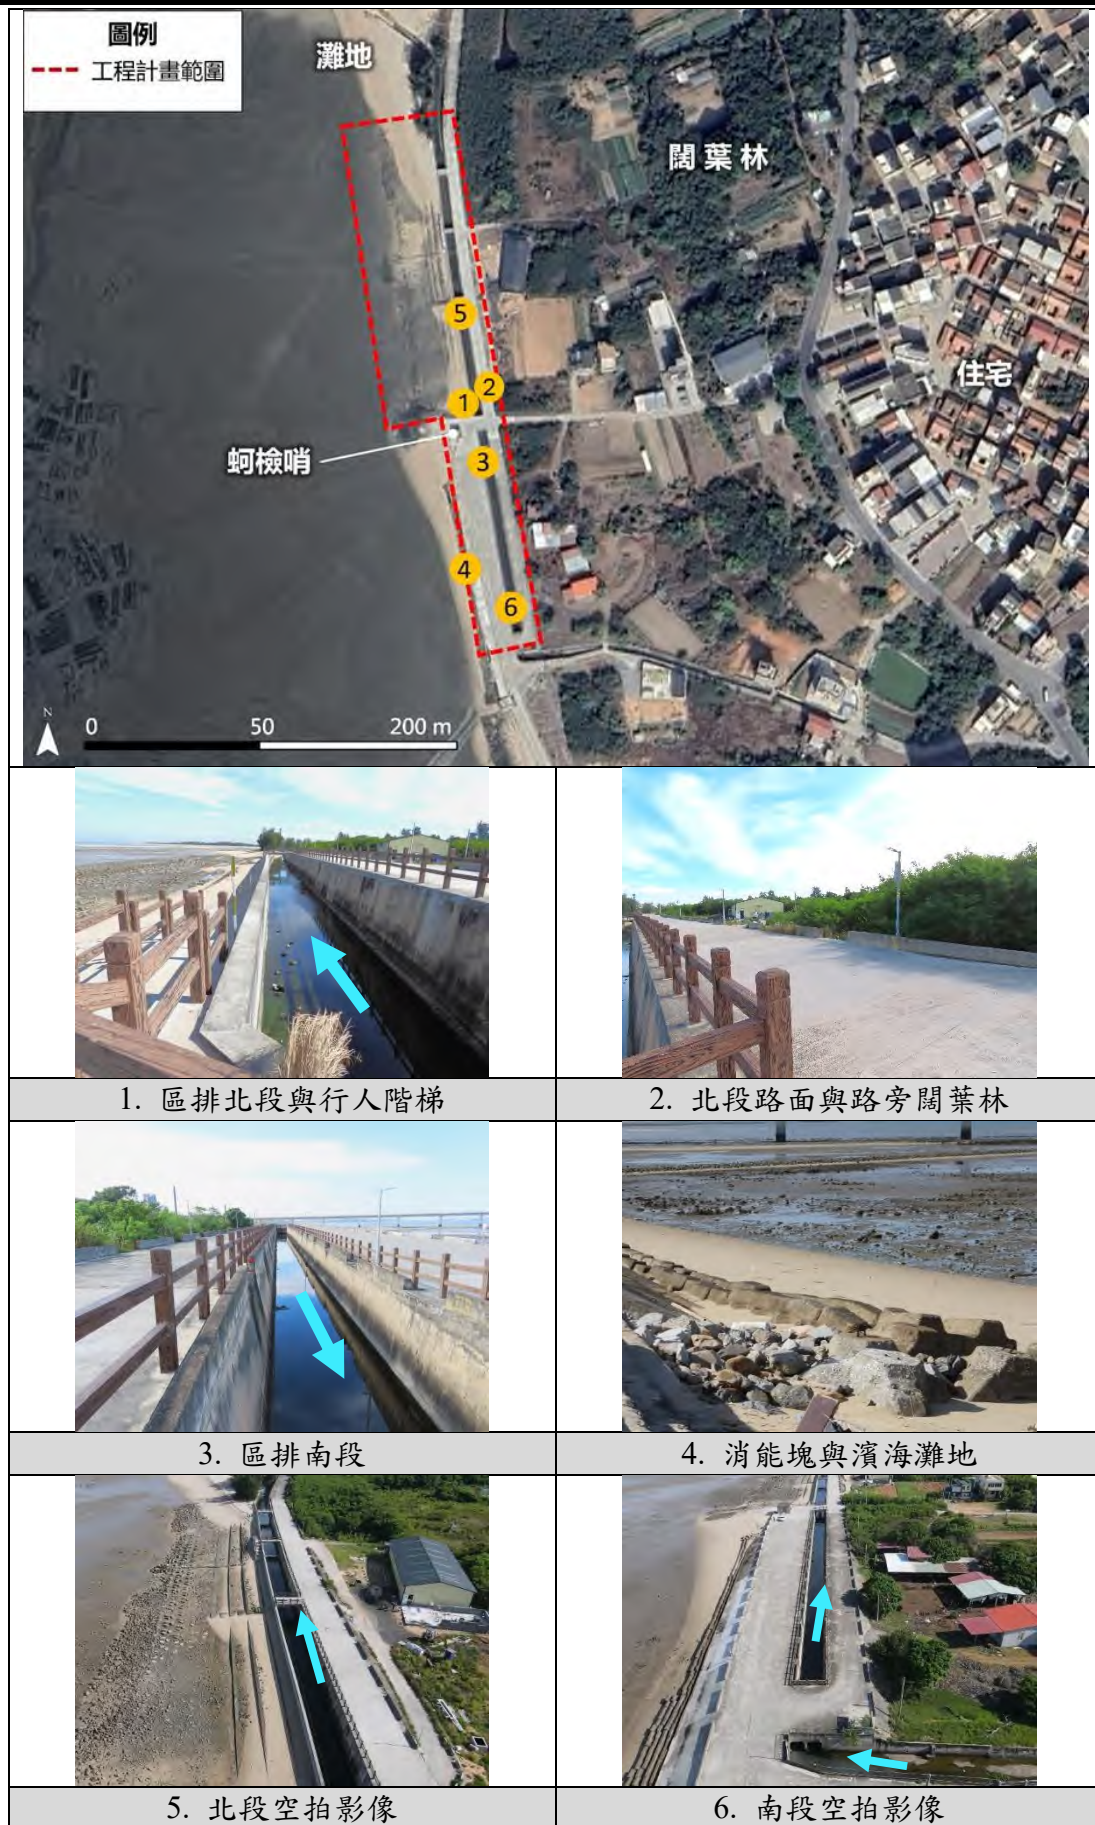
圖 3-124 金門地區湖下區排工程\_工程範圍棲地影像照

生態檢核團隊於 113 年 07 月 11 日至現地進行維護管理階段環境勘查，工程周邊之棲地環境類型主要為農地、草生地、闊葉林、住宅及道路等，水域棲地類型為排水溝渠及海岸灘地。本案區排構造物形式為光滑陡直之混凝土溝渠，水流方向為由南向北，上游銜接既有排水明溝，東側為人為活動頻繁之陸域環境，植被以農田作物、芒草叢、銀合歡及木麻黃為主，西側臨海，而灘地上有若干消能塊與蚵架，勘查時有發現許多蟹類(如：沙蟹)以及多種水鳥(如：小白鷺、東方環頸鴿等)活動，另於排水溝渠內可見磯鶻覓食，玉頸鴉、珠頸斑鳩及喜鵲等鳥類則於欄杆周圍及海岸林活動。棲地環境現況及物種照如圖 3-124 及圖 3-125 所示。

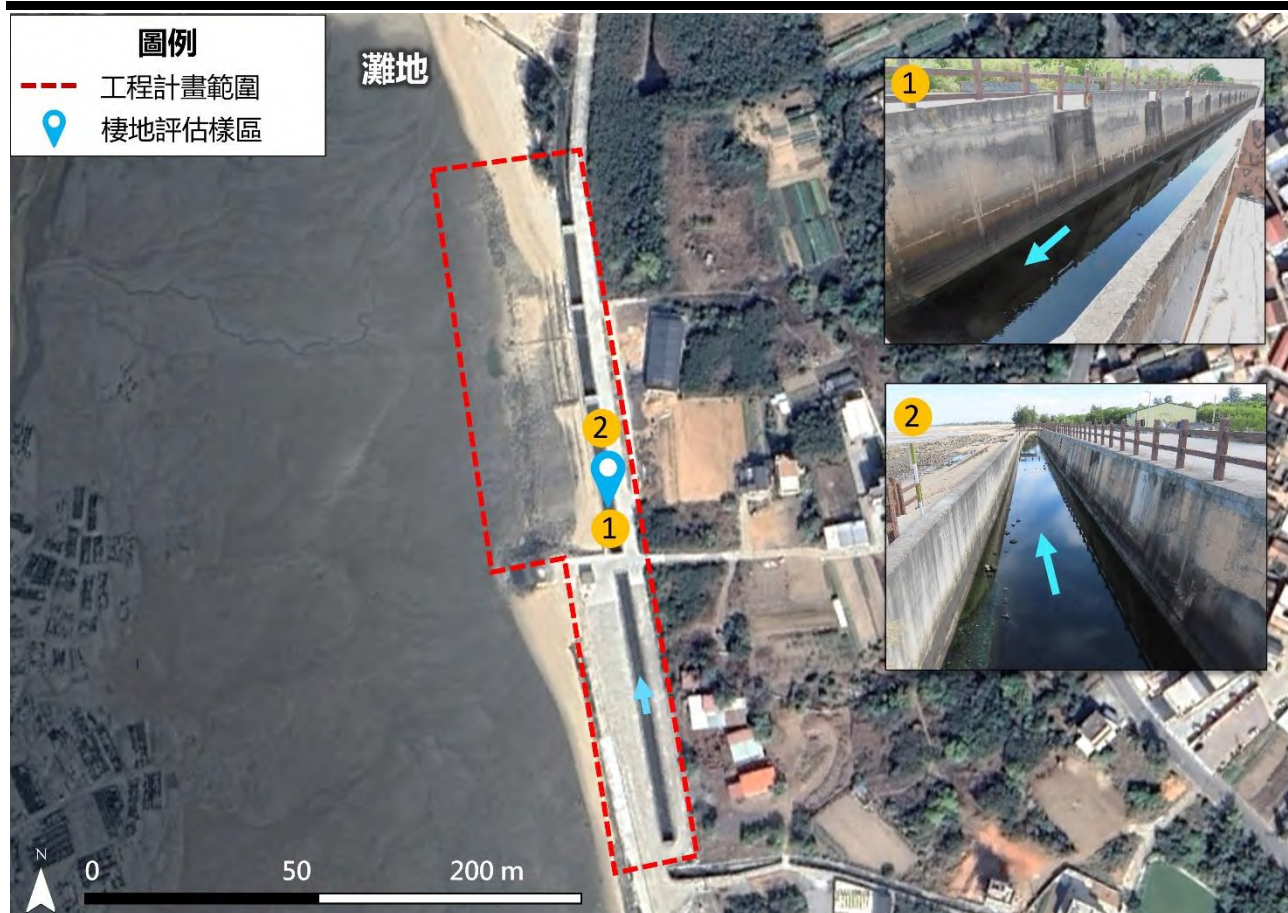
根據棲地生態評估結果合計為 37 分(總分為 100 分)，河川棲地品質屬差等級。整體而言，水域環境之物理因子(堤岸、河床、水域廊道等)穩定度高，但多樣性低(底質、流速水深、水生生物、水陸域連接性等)，顯示工程在排水及抗沖蝕方面有明顯成效，然而在生態部分架構及功能有所減損。

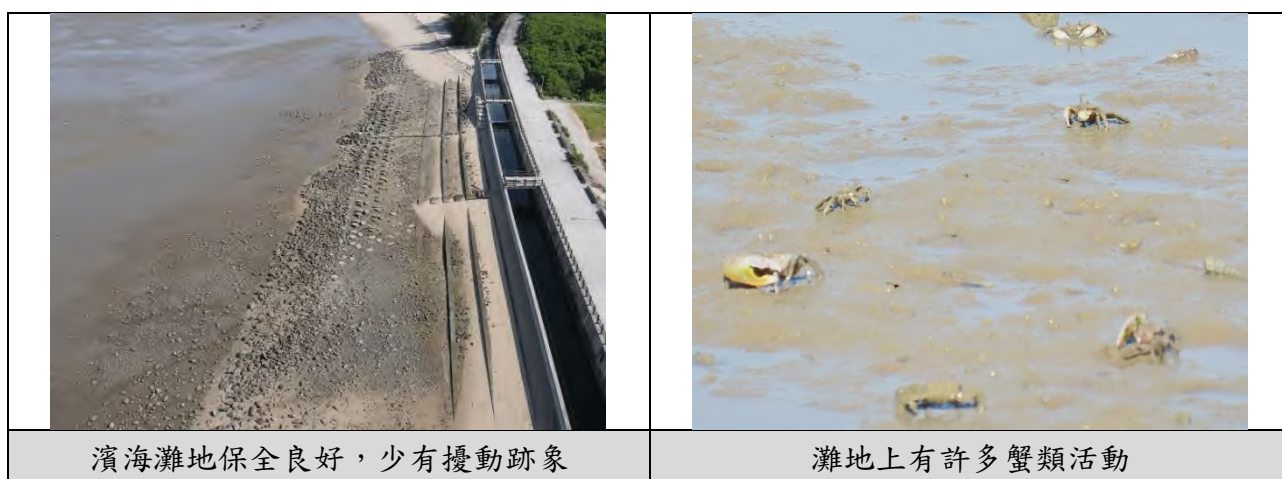
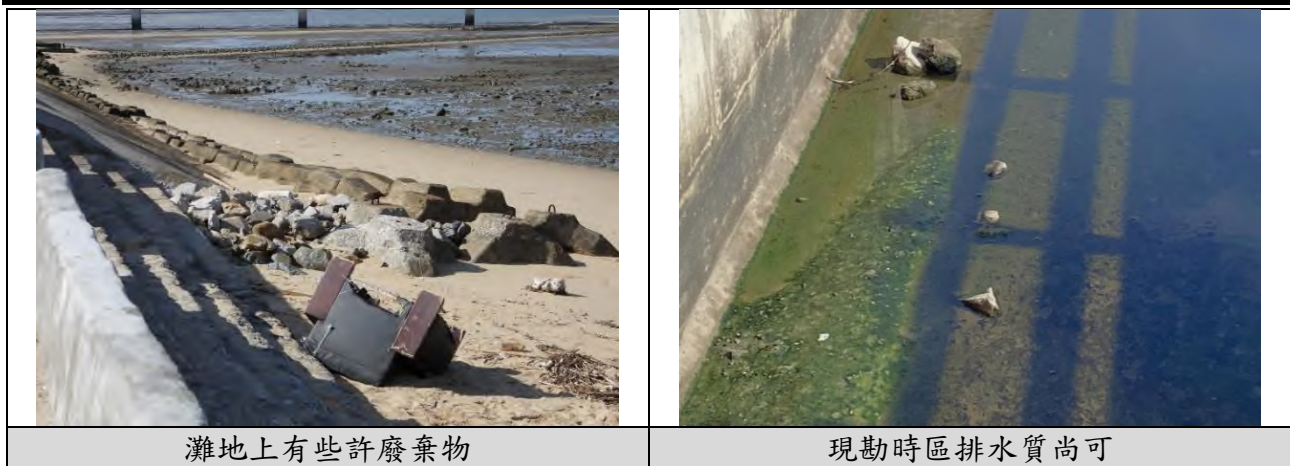
濱海灘地區域有豐富水鳥資源，亦為關注物種鰲的潛勢區域，因此列為本案工程之生態保全對象，勘查時於灘地區域記錄到水鳥及許多蟹類活動，生態狀況良好，顯示除擺設消能塊之外，工程較無造成其他擾動或破壞。然而灘地上有些許垃圾及大型民生廢棄物。其他生態友善措施包含控制水質避免汙水排入海中，勘查時區排水質尚可，水色、濁度、味道等因子皆無異常情形。生態保全對象及生態友善措施現況如圖 3-127 所示，整體而言生態保全對象狀況尚可，但廢棄物問題待改善。

勘查時發現若干垃圾及大型廢棄物，可能導致動物誤傷或誤食，亦可能造成海洋汙染，建議進行規勸及清理。

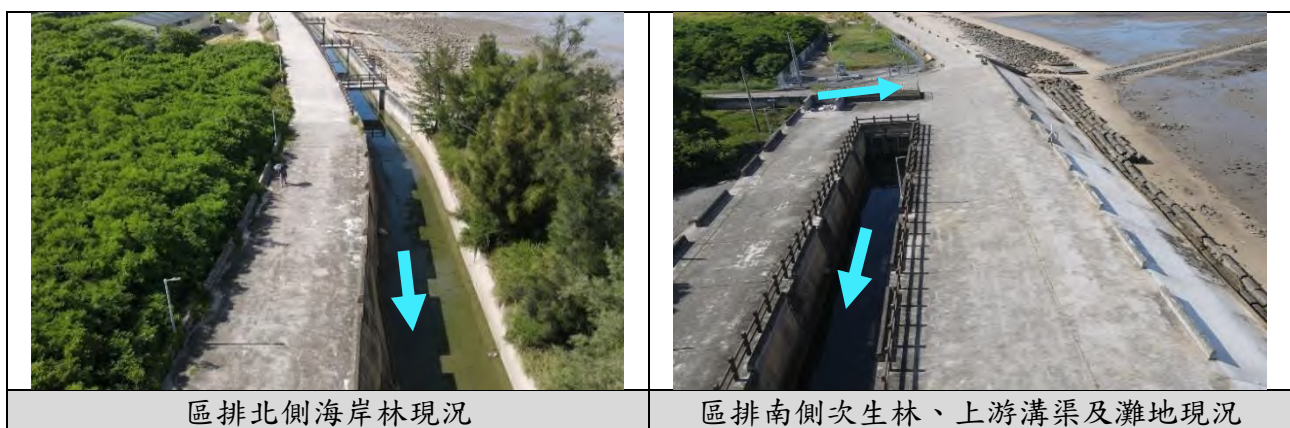
圖 3-128 金門地區湖下區排工程\_湖下區排周圍生態敏感區

區排北側有大面積防風林(如圖 3-128)，勘查時記錄到鳥群活動，為生態較敏感區域，建議未來若規劃工程，應針對此區域研擬相關保育對策。區排水質以水色、濁度、味道等因子初步判斷無異常，建議後續進行水質檢測。另外，生態資料盤點結果包含螢火蟲，區排上游(南側之前期排水溝渠)及周邊綠地推測為其潛在棲地，建議持續監測整體排水水質。

根據維管階段之勘查及評估結果，壁面垂直之混凝土溝渠穩定性高、但生態功能較低，且龜鯢類、蛙類、鼠類或水獺等動物可能受困於溝渠內，建議未來若有相近環境與議題之工程，在顧及排水功能及構造穩定之前提下，以緩坡化與柔性工法作為優先設計考量。工區周圍生態較敏感之濱海灘地保全良好，工程未造成大幅擾動或棲地損壞，然而勘查到若干垃圾及大型廢棄物，可能導致動物誤傷或誤食，亦可能造成海洋汙染，建議進行規勸及清理。
