經濟部水利署  
提案階段現場勘查紀錄表

工程主辦機關	經濟部水利署第四河川分署	勘查日期	民國 109 年 9 月 9 日	
工程名稱	清水溪福興二號及勞水坑一號堤段整體環境營造工程	勘查地點 (坐標 TWD97)	福興二號堤防 X : 215325 Y : 2621743	勞水坑一號堤防 X : 215135 Y : 2616608
現場勘查意見	照片及說明			
<p>1. 生態環境現況描述：</p> <p>勞水坑一號工區，右岸腹地較平坦，土地利用部分為農用地、住宅，河道左岸開發較少並靠近山巒，喬木分布密集，河道兩側及灘地則由草生地覆蓋，於現勘時發現右岸鄰近堤岸處蛇籠工堆疊。</p>

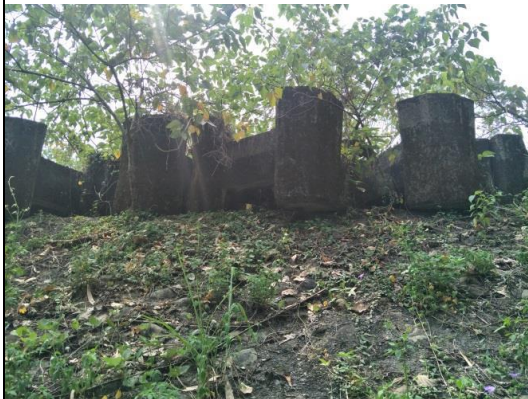
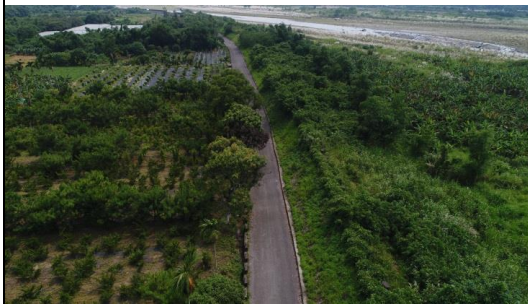
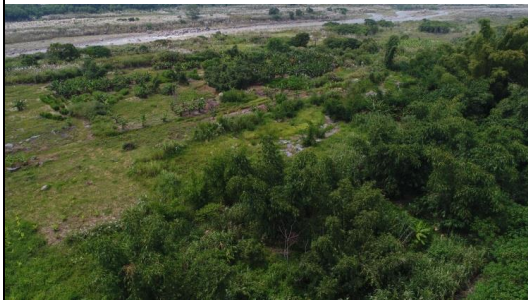
福興二號工區，左右岸皆有人為干擾，左岸為水禽飼養，更高海拔區域則鄰近湖山水庫，右岸則多為農地、果園，往內陸延則皆接壤山麓地帶。本次工程於右岸，堤防藤蔓植生密布，堤防附近由草生地、喬木、竹林地、果園環境構成，於現勘時發現堤頂有鼎塊堆放。

2. 分析工程計畫對生態環境之影響(潛在生態議題)：	關注棲地：		
	關注物種： 大冠鷲(II)、領角鴉(II)、黃嘴角鴉(II)、埔里中華爬岩鰍(III)(NNT)、白尾鳩(III)、臺灣間爬岩鰍(NVU)、臺灣白甲魚(NNT)、白腹游蛇(NNT)		
3. 現勘結論： 「迴避」：施工機具避免進入河道，以既有防汛道路進行施作，減少對水域環境之擾動。 「減輕」：工程區域鄰近山麓地帶，應避免高噪音機具同時施工，減少施工對鳥類的驅離作用。 堤內外皆有果園、農地、草生地分布，應定期實施灑水作業，減少揚塵對植被生長之影響。 「減輕」：施工機具避免進入河道，以既有防汛道路進行施作，減少對水域環境之擾動。			
生態背景人員 (單位/姓名)
