3.3 光復溪大安堤段防災減災工程-用地先期作業

本件工程在執行期間拆分為2處分別處理，一處位於於光復溪左岸[光斷2]處(圖3.3-1)，另一處暫以「光復溪大安堤段防災減災工程(右岸)」稱之，位於光復溪右岸[光斷2]至[光斷3]之間(圖3.3-2)，兩處的工程內容皆為完成堤防與防汛道路之建造。

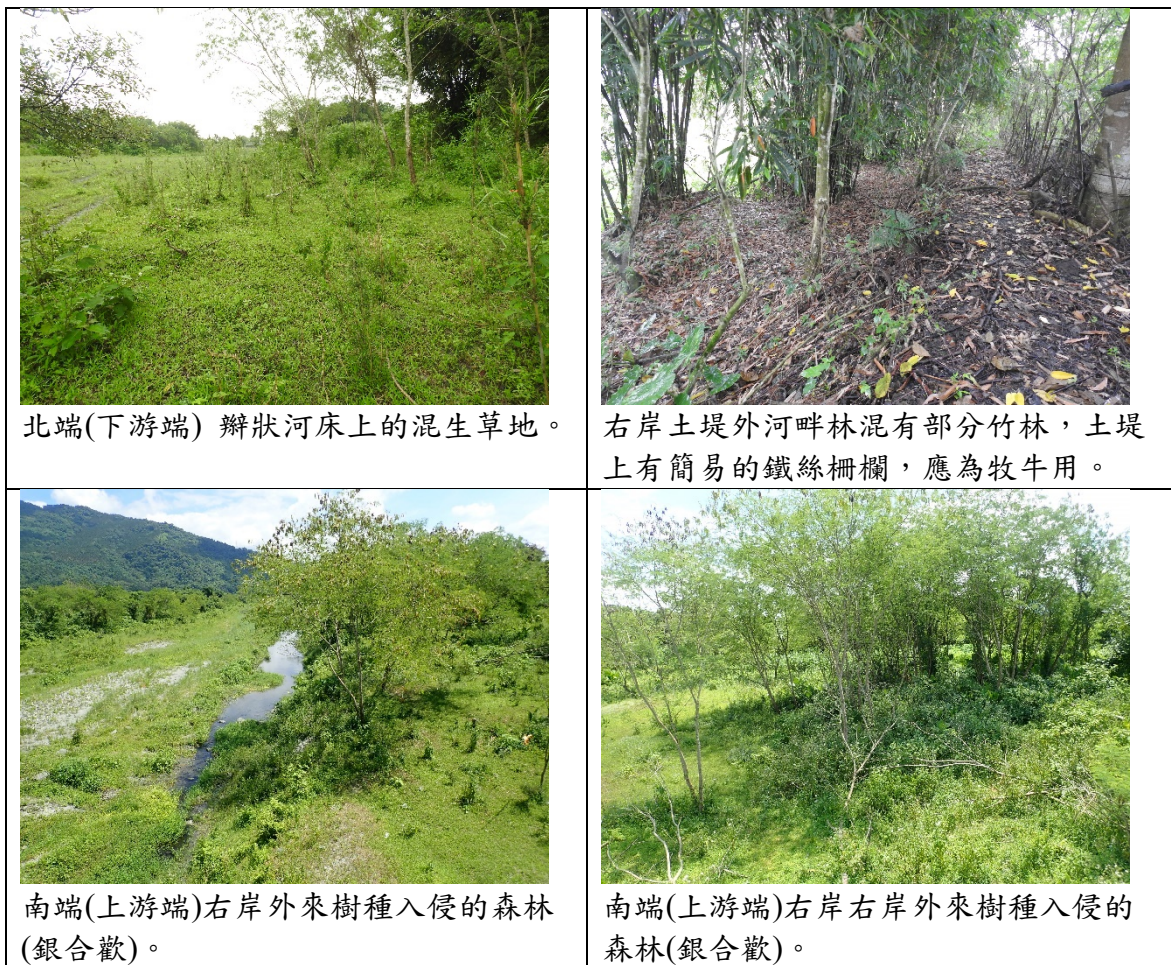
水域環境屬於辮狀河，此段僅一股主要水流，水量穩定，流路蜿蜒，水域型態多為淺流，並有淺瀨與緩流，現勘當日(2020/5/19、2020/6/18)行水區域僅占河寬的1/8~1/10。底質則包含礫石、卵石與圓石。灘地的植被覆蓋率接近100%，棲地類型包括辮狀河床上的混生草地、河畔林(混有部分竹林)以及外來樹種入侵的森林(銀合歡)。混生草地與河畔林的草本植物包括：兩耳草、大花咸豐草、菁芳草、象草、短穎馬唐、粉綠虎尾藻、輪傘莎草、茵陳蒿、野陳蒿、水竹葉、裂葉月見草等，木本植物包括：蟲屎、食茱萸、烏柏、蜜花苧麻、水柳、銀合歡、血桐、萬桃花、馬纓丹等。現勘動物紀錄包括山羌、麻雀、烏頭翁、燕子(不確定種)、南亞夜鷹、小白鷺、紅冠水雞、白鵲鴿、紅嘴黑鵝、白尾八哥、紅鳩、五色鳥(聽音)、吳郭魚、粗首馬口鱮、鯉、臺灣石鱚。

圖 3.3.1-2 光復溪大安堤段防災減災工程(右岸)棲地環境

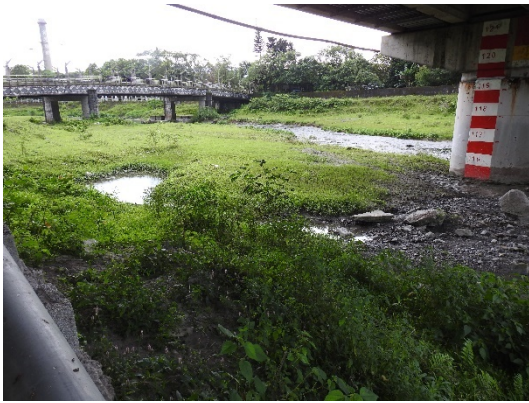
圖 3.3.4-1 蜻蜓等昆蟲習慣利用的緩水域
