「全國水環境改善計畫」

【雲林縣椴梧滯洪池水岸環境改善計畫】

生態保育措施計畫書

申請執行機關：雲林縣政府

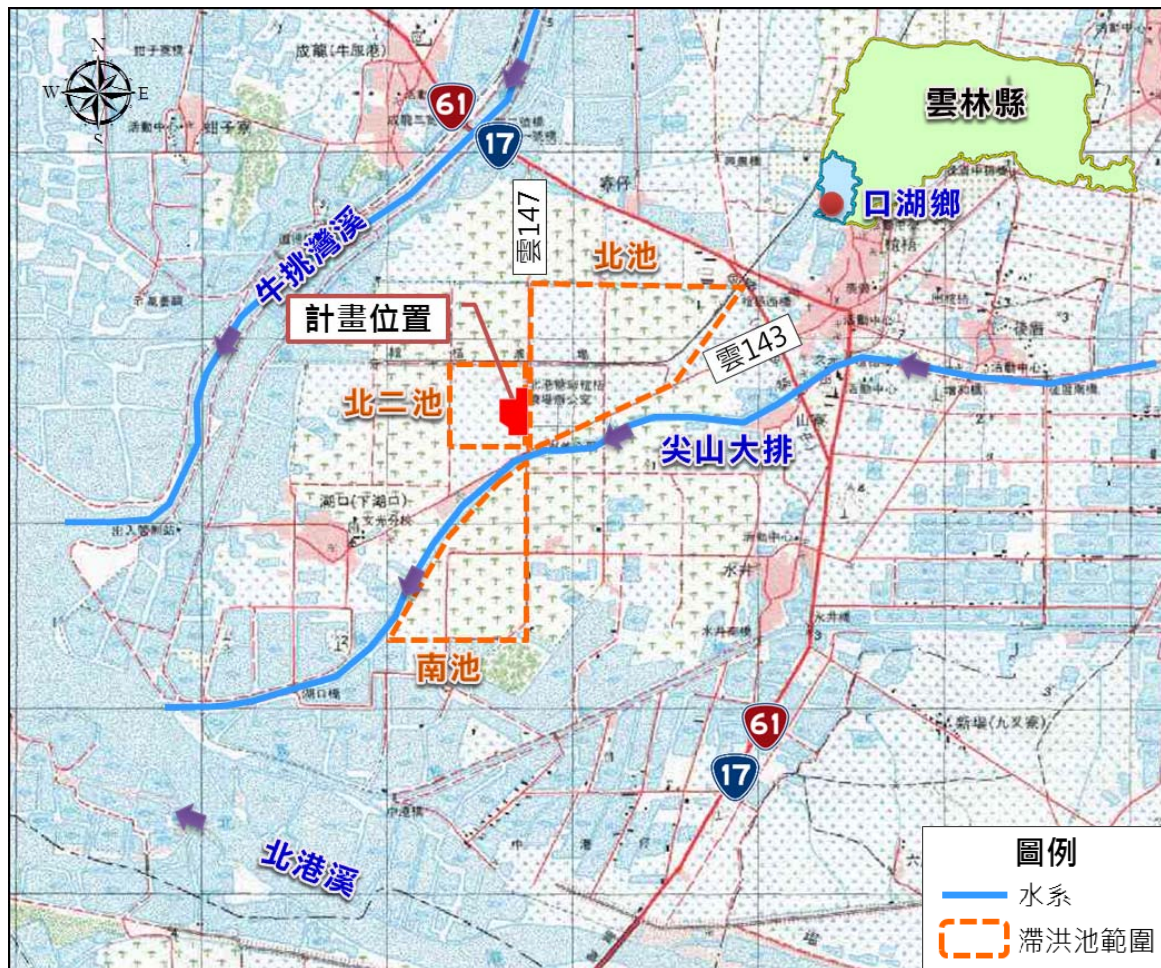
圖 1 計畫位置圖(經建版底圖)

計畫工區位處雲林縣口湖鄉，主要位於槿梧滯洪池北二池預定範圍內，與北池相隔鄉道147，聯外交通包含雲147、雲143及省道台61、台17等道路，相關位置如圖 1所示。

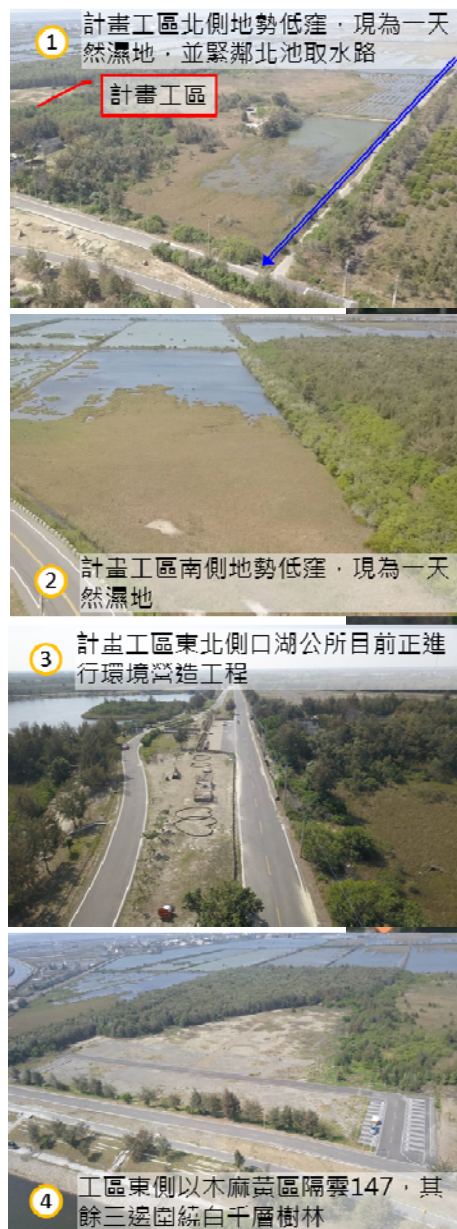
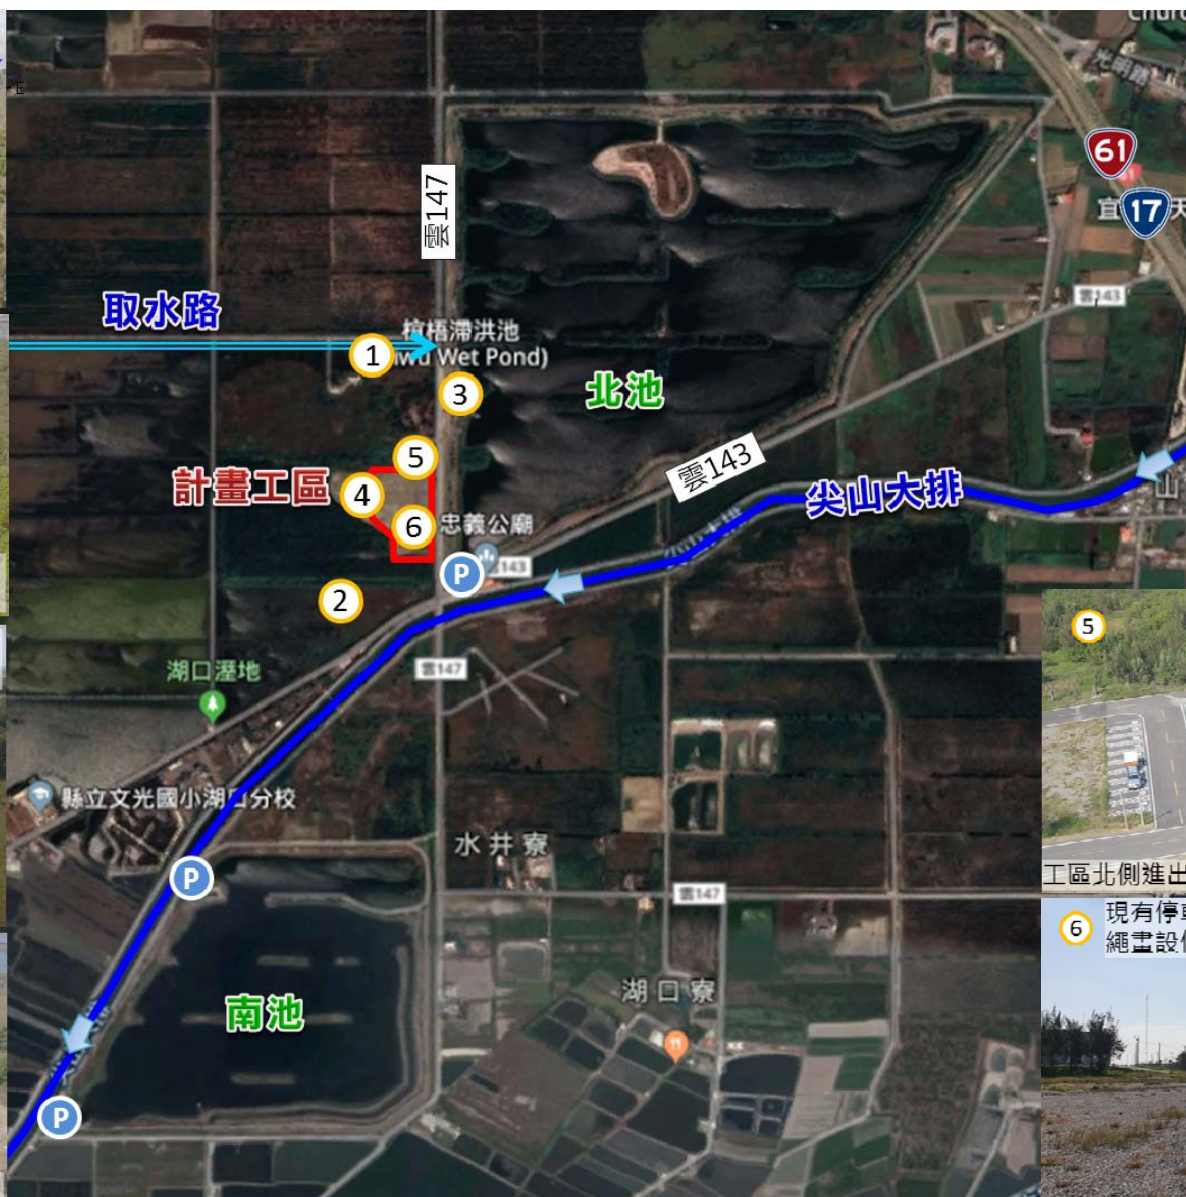
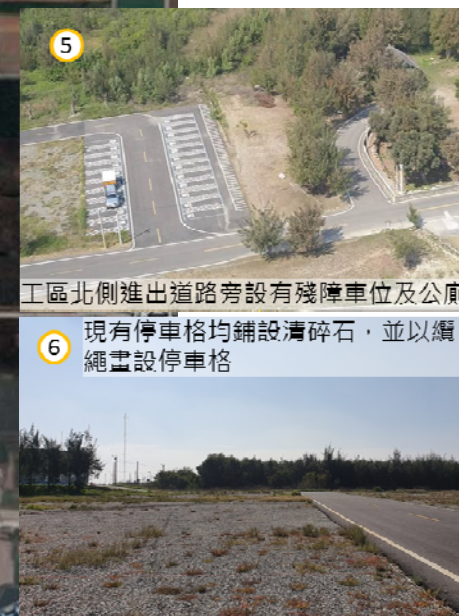
圖 5 現況調查位置圖

計畫工區現況為一大面積空曠土地，為107年填土墊高，主要作為端午節節慶活動停車空間使用，工區西南及西北側地勢較為低窪，現已形成二處天然濕地，北側濕地緊鄰槿梧滯洪池北池取水路，且為北二池預定施設地點，另經現地調查及地形測量成果，工區地表逕流現況主要依地勢往西北向流入北側濕地，因濕地周遭環境植被茂密，可作為天然淨化水質功能。

工區東側緊鄰鄉道雲147，並以木麻黃作一區隔，其餘三邊圍繞白千層樹林，北側並設有一處公廁，東北側口湖鄉公所目前正進行北池環境營造工程。工區內停車空間除殘障車位及進出車道鋪設瀝青混凝土外，停車格均鋪設清碎石，並以纜繩畫設停車格，目前共計有328個(含殘障車位)小客車停車格。

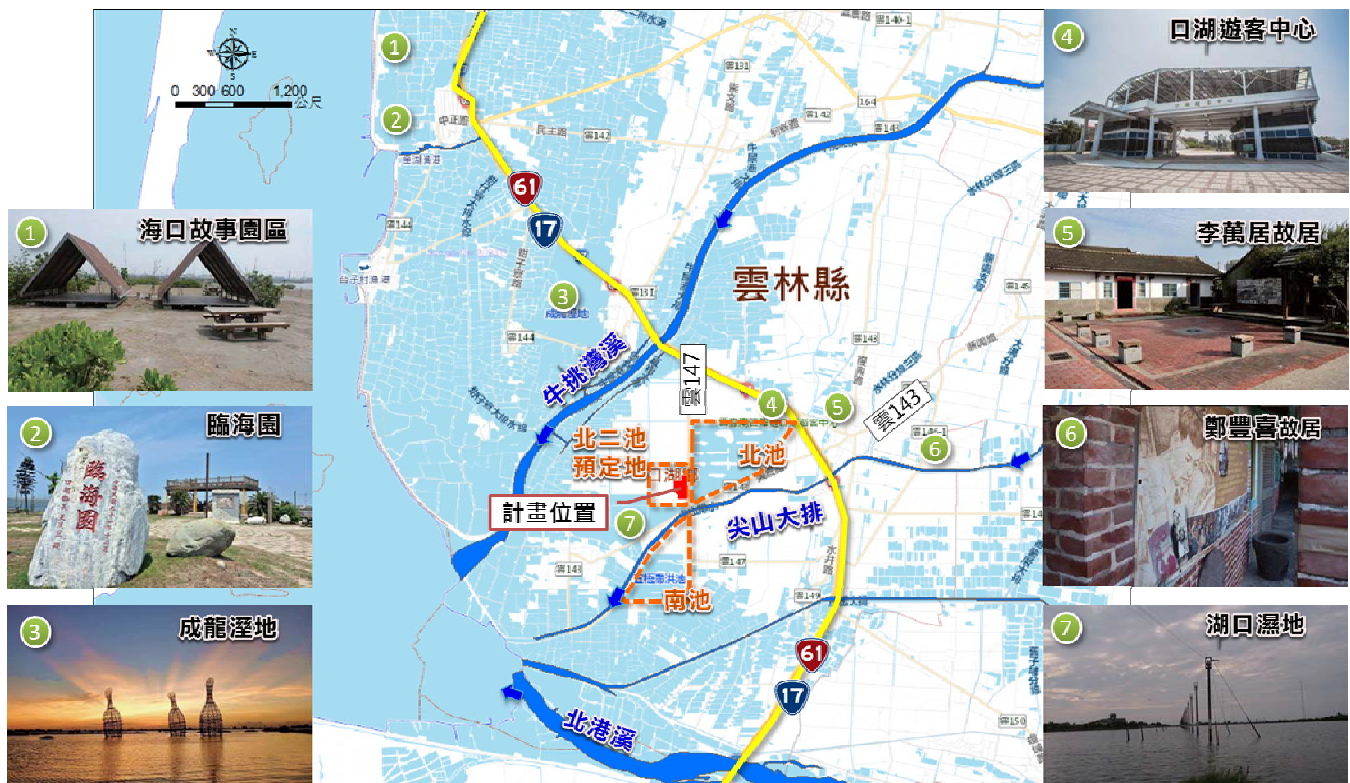
圖 9 計畫區周邊景點

計畫位處雲嘉南濱海風景區內，依層級及相似性區分，濱海地區主要以生態景觀及海口地景及沿海產業形塑帶狀觀光廊帶，如成龍、湖口濕地、海口故事園區及臨海園等，另周邊除了海岸遊憩景點豐富外，鄰近地區亦蘊含深厚人文景觀，其具代表特色建築分別為李萬居與鄭豐喜故居，相關位置如圖 9所示。

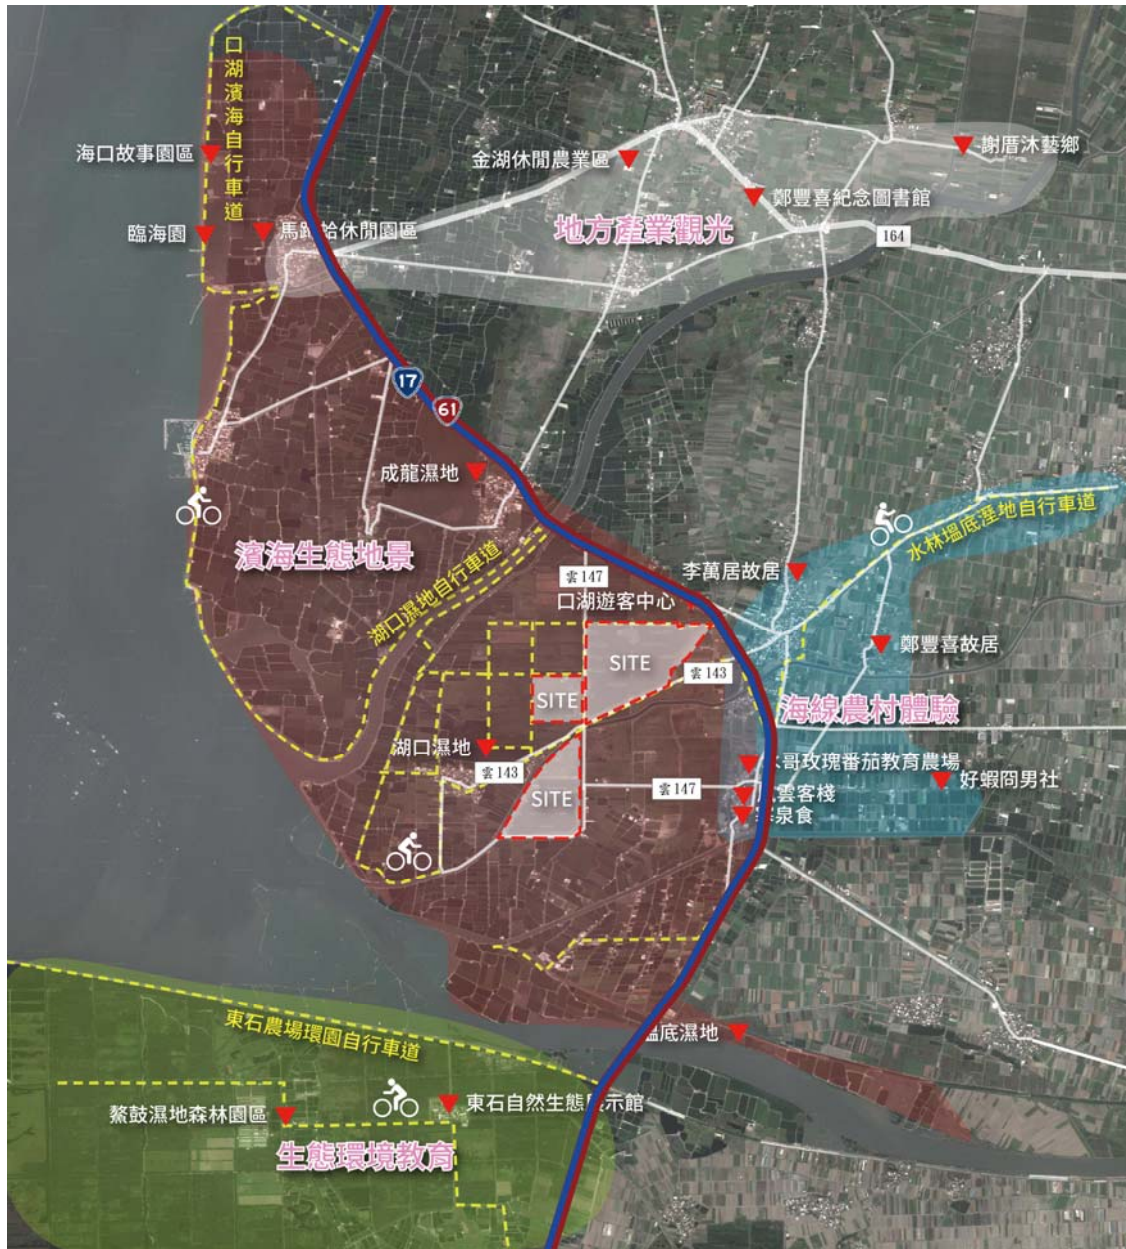
圖 12 規劃構想圖及位置圖

工程規劃以觀光遊憩、生態保育、景觀地景為主軸，除改善既有的濕地景觀外，透過結合服務、產業等空間作為整合南北池的重要核心，創造委外經營的機會，帶動當地觀光產業發展，賦予椴梧滯洪池更多元的使用機能。

工程範圍涵蓋北池、南池，在不影響滯洪池功能前提下，配合地方發展與遊憩活動需求；分期計畫部分，第一期工程經費投注於北池抽水站到口湖遊客中心之間景觀設施工程，已於107年至108年施作中；第二期工程持續整建北池西側及北側，並改善南池堤岸環境，將於109年發包施作，本案工程屬第三期工程項下工程，以停車空間鋪面改善為主，其相關分期分區發展計畫圖及平面配置圖如圖 13及圖 14所示。

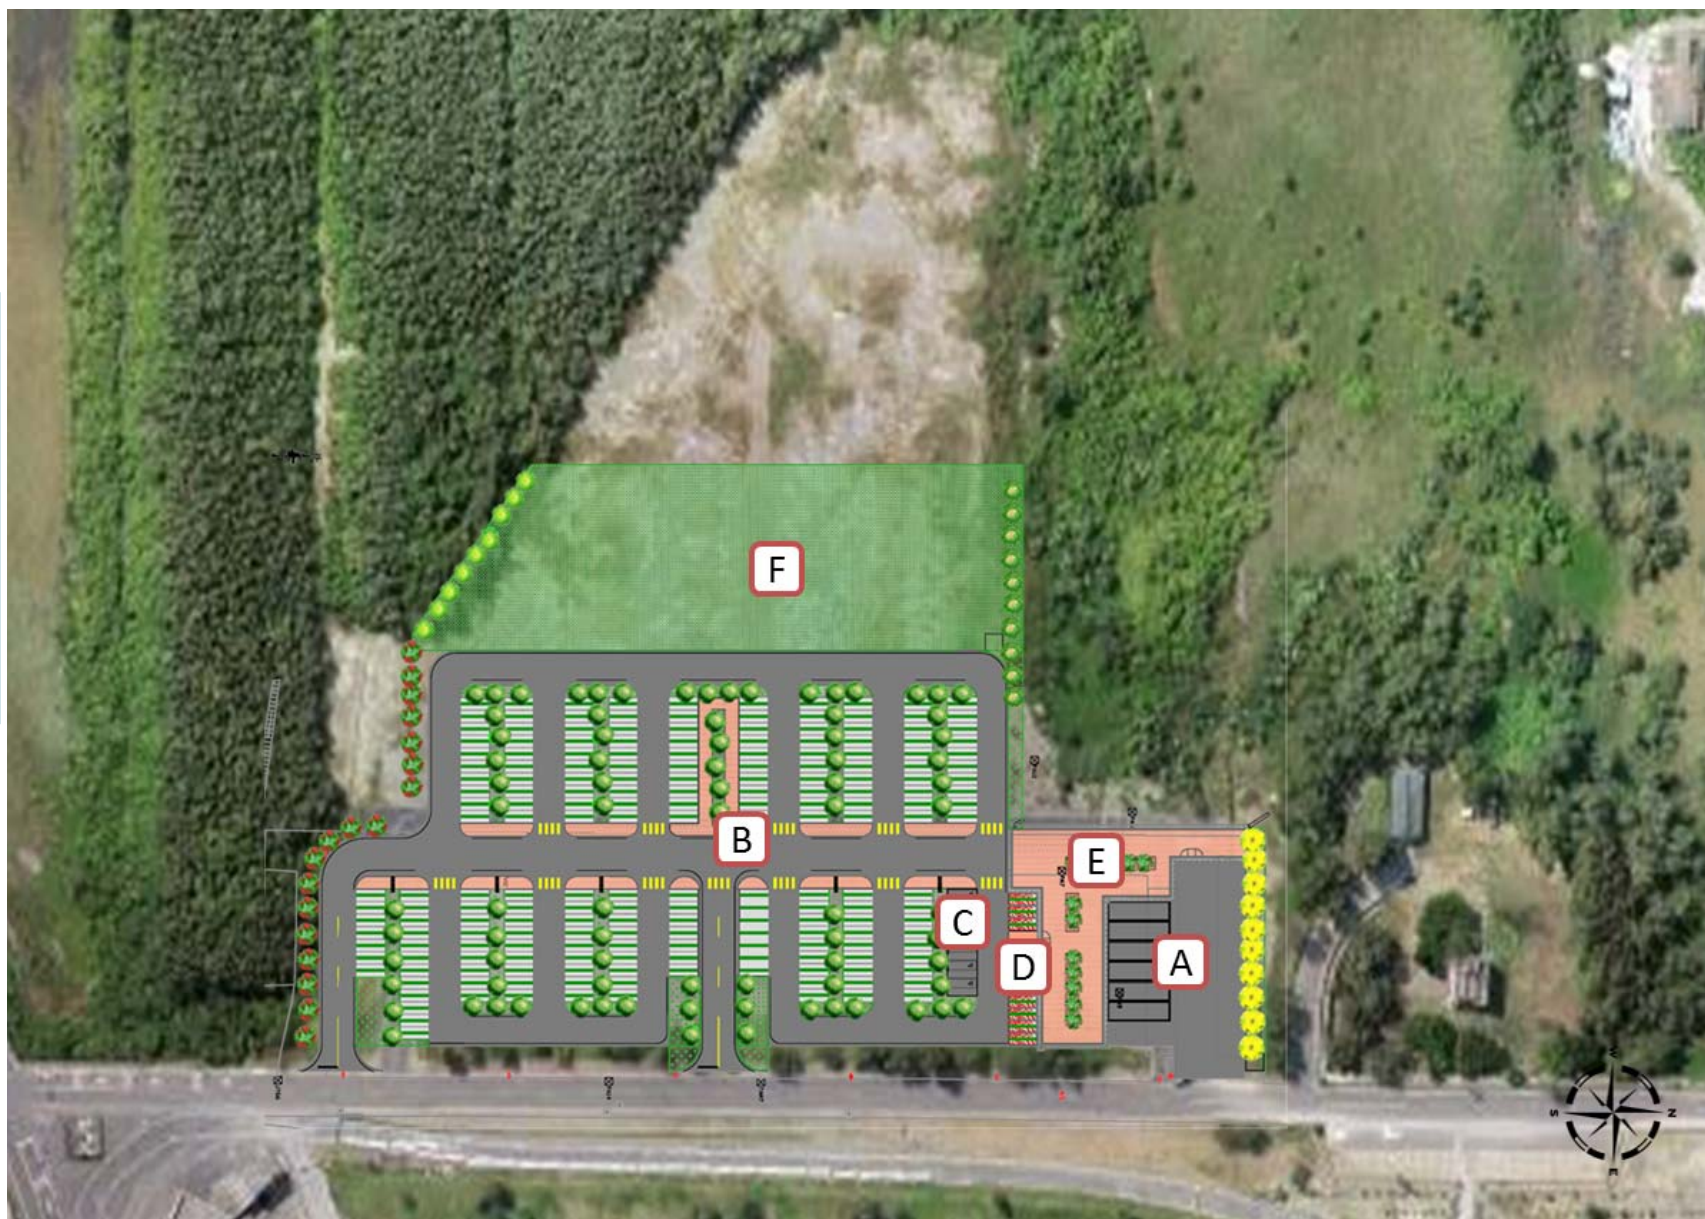
圖 17 計畫工程平面配置圖

依據上述生態保育對策，避開東側木麻黃及其餘三邊白千層樹林，以現有停車場環境改善為主，並串聯工區北側公廁及植梧滯洪池北池西側浮動碼頭等遊客服務設施，並考量東北季風及太陽運行路線於適當位置補植誘蝶誘鳥喬木及灌木，平面配置圖 17所示。

計畫工區新設鋪面多採透水鋪面，未擾動現有白千層樹林及植被，同時保留工區東側既有木麻黃，工區增植適合濱海地區環境之原生樹種，如黃槿、大葉山欖及台灣海桐等，除可作為停車空間遮陰使用外，亦可作為樹棲型水鳥棲息生態補償保育策略。

依據敏感區域圖，如圖 16 所示，本計畫工區屬低密度敏感區，已避開北池與南池水面及水中島生態較豐富區域，並將設置多孔隙透水保土設施，種植原生海岸植栽如苦楝、黃槿、台灣海桐、大葉山欖等樹種；南側白千層樹林屬中度敏感區(成林區)，現有植栽予以保留。
