生態檢核提報階段
貓羅溪石川堤防延長段防災減災工程(三)
正式成果報告書

主辦機關：經濟部水利署第三河川局
執行單位：爾灣水利工程技師事務所
中華民國 109 年 12 月

圖 1-1 貓羅溪石川堤防延長段防災減災工程範圍

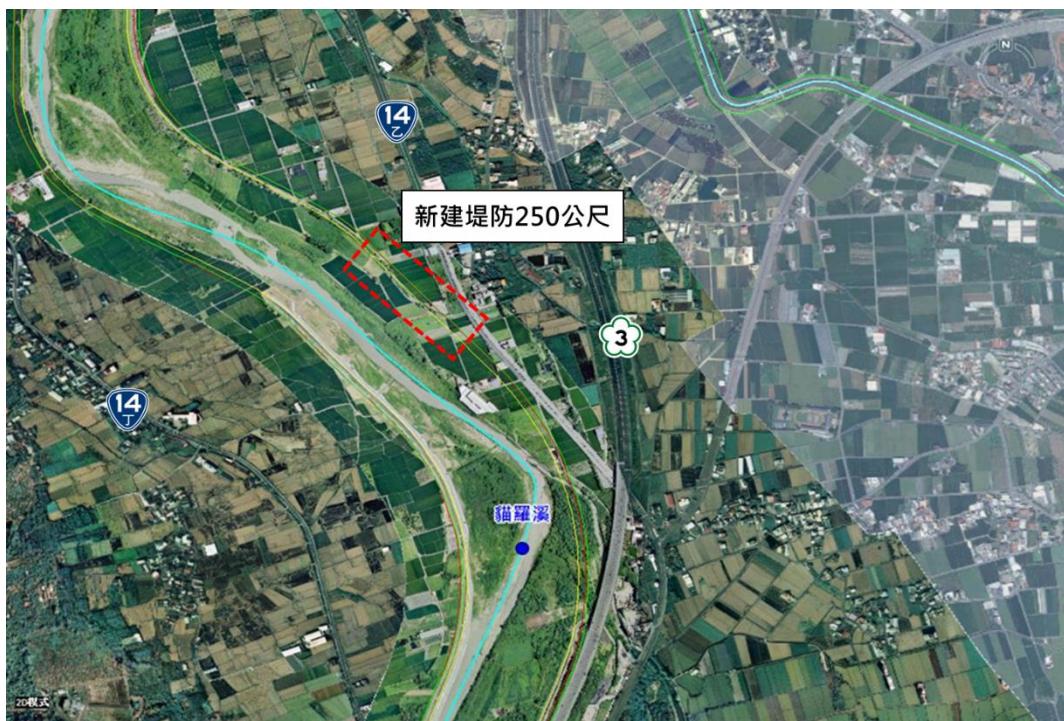
本案針對第三河川局貓羅溪石川堤防延長段防災減災工程於提報階段辦理生態檢核作業，計畫範圍為貓羅溪段斷面 14 鄰近台 14 乙線 2K+500 處，預計沿著既有堤防往下游延伸 250 公尺，詳細如圖 1-1。

本案貓羅溪石川堤防工作範圍如圖 1-1 所示。為快速盤點全區段與周邊環境既有的生態資源及相關圖層資訊，套疊包括法令公告、重要生態保護區域、學術研究或民間關注區等圖資（表 2-1），套疊結果如圖 2-1 所示，工區位於林務局認定之石虎重要棲地分類標準內，且周圍有石虎路殺紀錄，因而需針對石虎所需棲地特性提出合宜之生態保育對策。

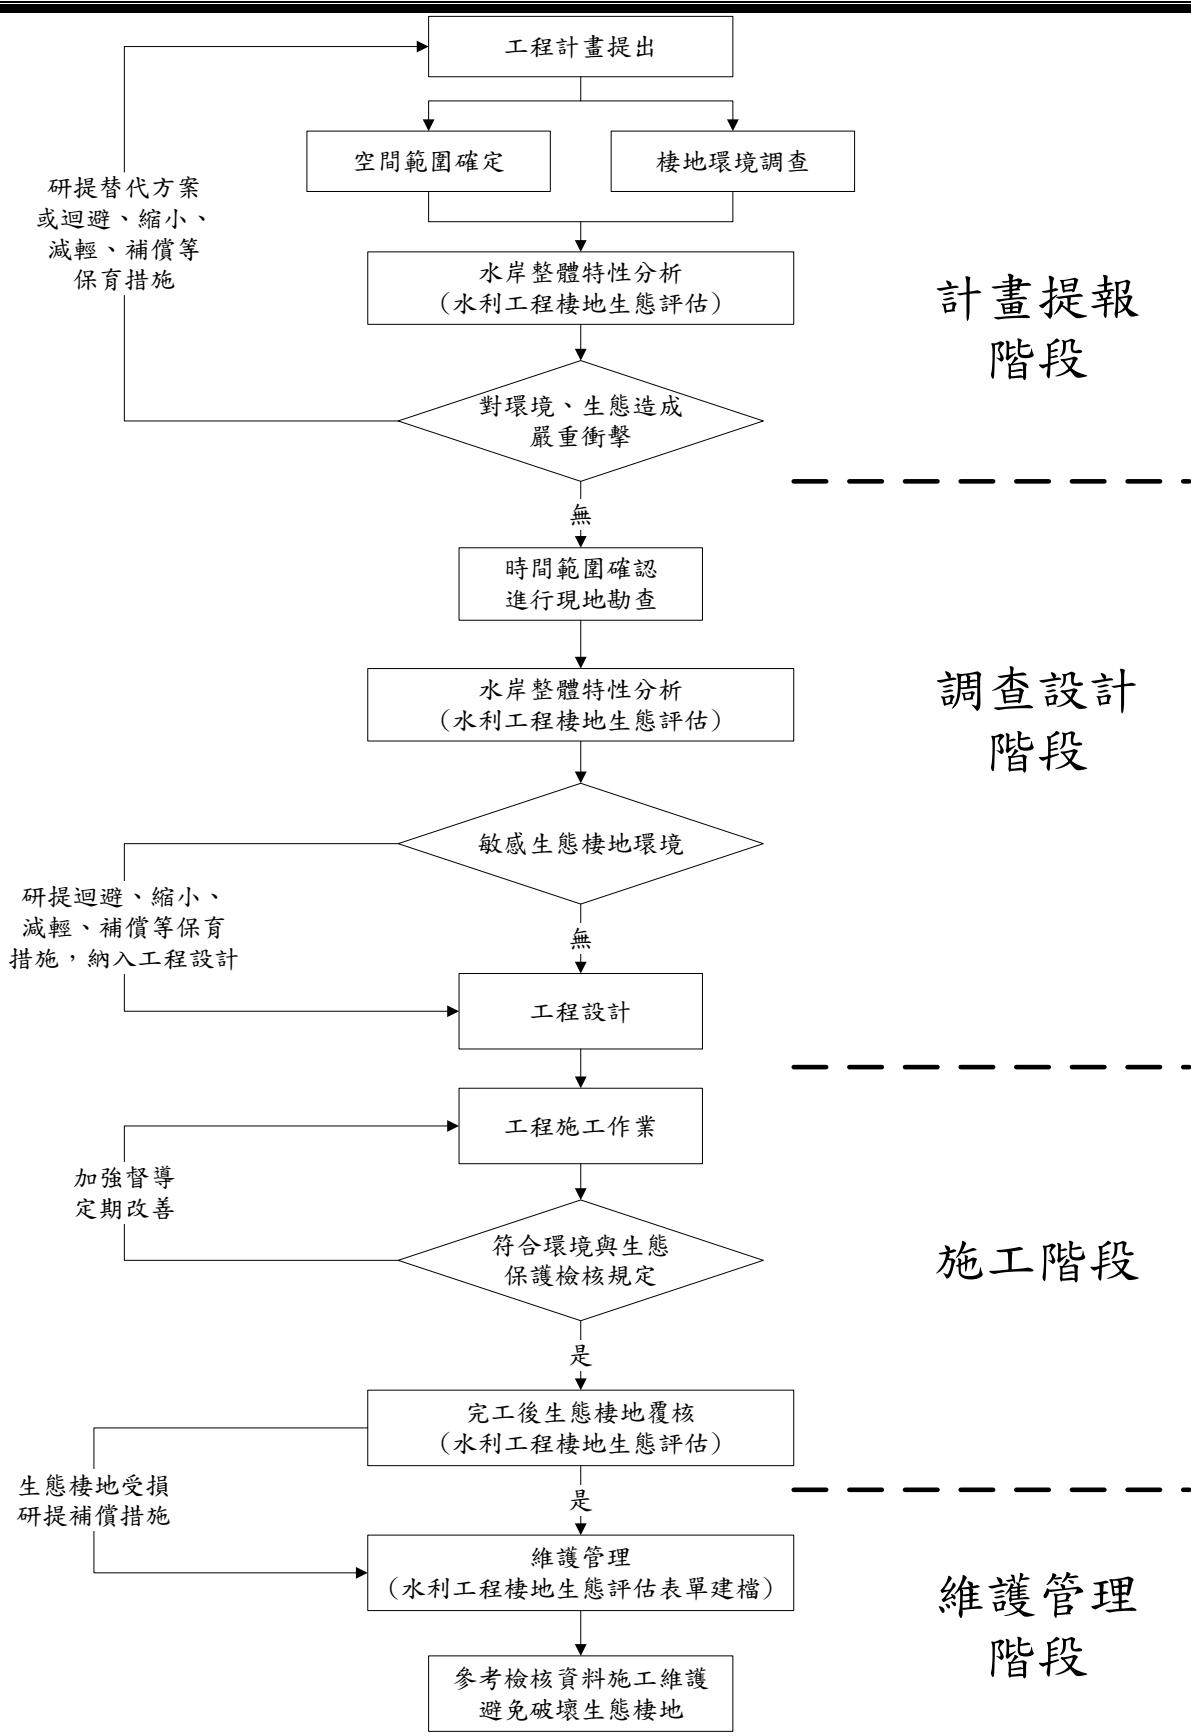
圖 1-2 水利工程生態檢核作業流程

本生態檢核作業參考經濟部水利署對於河川、區域排水生態調查評估相關準則及行政院公共工程委員會訂定之「公共工程生態檢核注意事項」辦理，並針對本局執行或預定提報縣市管河川及區域排水整體改善計畫之治理或應急工程，辦理提報階段生態檢核工作(如圖 1-2 所示)，各工程需辦理生態檢核及民眾參與工作。

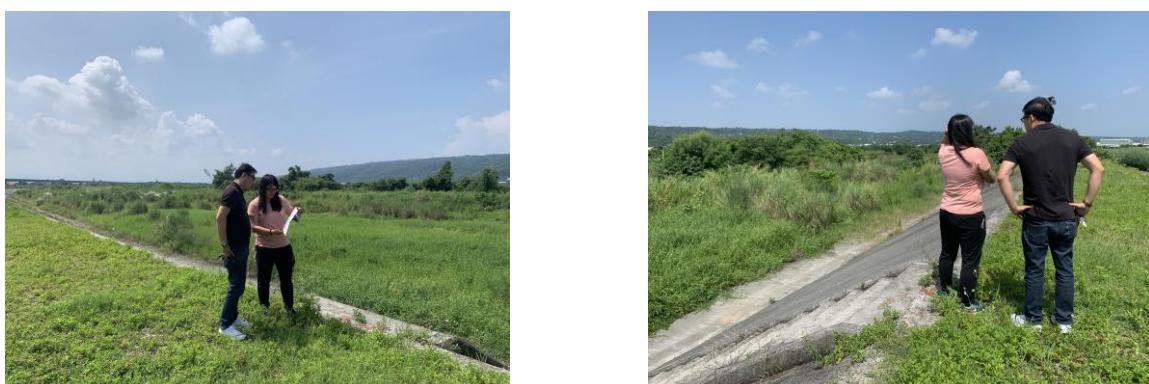
圖 2-2 貓羅溪石川堤防現勘紀實照片

生態檢核團隊於民國 109 年 8 月 25 日與第三河川局工務課馬佩均副工程司共同會勘，本次現勘照片如圖 2-2 所示，詳細會議紀錄內容如附錄四所示。

根據現勘後對本案周邊環境與工程背景之了解，本案預計將既有堤防往下游延長新建 300 公尺，工法設計上預計銜接上游工法採混凝土護岸。因計畫範圍可能位於石虎棲地範圍，現勘結論主要著眼於後續生態檢核工作提供三河局包括石虎等生態友善措施或建議及適合當地環境樹種建議。本團隊初步檢視工區範圍環境，貓羅溪於該河段高灘地上多為自然生長之蘆葦、灌木等高莖植物，

應為適合野生動物生長之棲地環境，初步建議針對自然生長之灌叢處，若無必要規劃設計上應盡量減少對該區域之擾動，工程上能設計同時應考量有益動物橫向廊道暢通之工法。此外，針對本區生態環境特性將會再拜訪在地意見領袖與環保團體，了解與本案相關之生態議題。

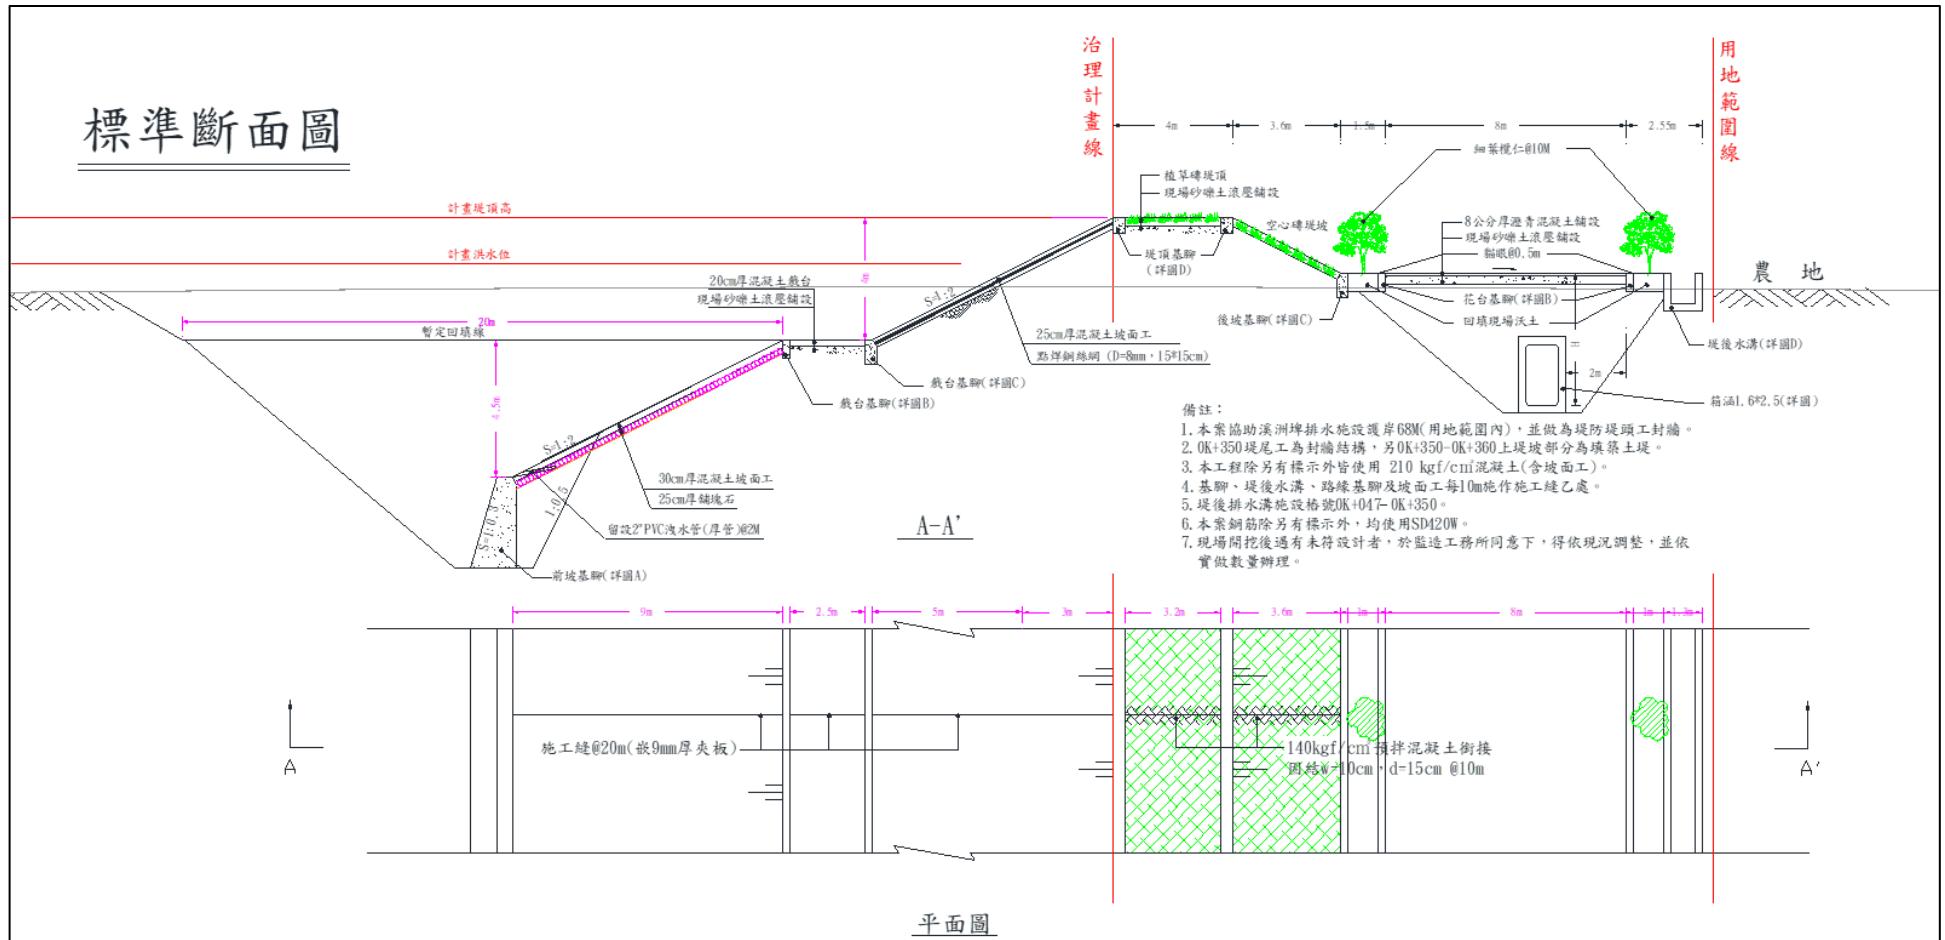
圖 2-3 貓羅溪石川堤防延長段防災減災工程標準斷面圖

根據第三河川局提供相關工程提報資料，本案屬延續性工程，且僅剩本河段改善即達保護標準，因此於南投縣草屯鎮延長既有堤防 250 公尺，並搭配植生鋪面及堤後種植增加美觀且維護生態性，詳細工程斷面圖如圖 2-3 所示。

- 一、根據初步設計圖說，堤防於回填後仍有 4 公尺落差，建議設計方案盡可能緩坡化，降低動物橫向移動之難度。
- 二、因本工區位於石虎重要棲地，其兩側之濱溪帶及周邊環境(例如：草灌叢、樹林與水田)可供石虎及其他生物躲藏、取水及捕食之用。故有下列建議：
 - (一)妥善安排工程施工時間，避免晨昏時段野生動物活動旺盛期間施工，應於 6：00 至 19：00 時段施工為宜。
 - (二)建議施工期間車輛或機具進出，行駛速度不超過每公里 30，並設置警示牌提醒工程單位車輛減速，以降低陸殺風險。
 - (三)建議編列環境管理費用，例如：施工期間定期對施工道路及車輛進行灑水以降低揚塵、廢棄物集中管理並帶離現場以避免野生動物誤食、避免廢棄物或廢水倒入周邊農田等。
 - (四)興建堤防時，應注意堤防內植被不可過度清除，例如：材料及土方堆置應規劃合適點位避免降雨時沖刷而流入溪中，並保留溪流右岸的自然邊坡與溪邊植被，可減少對草生地之爬蟲類及昆蟲棲地破壞，並維

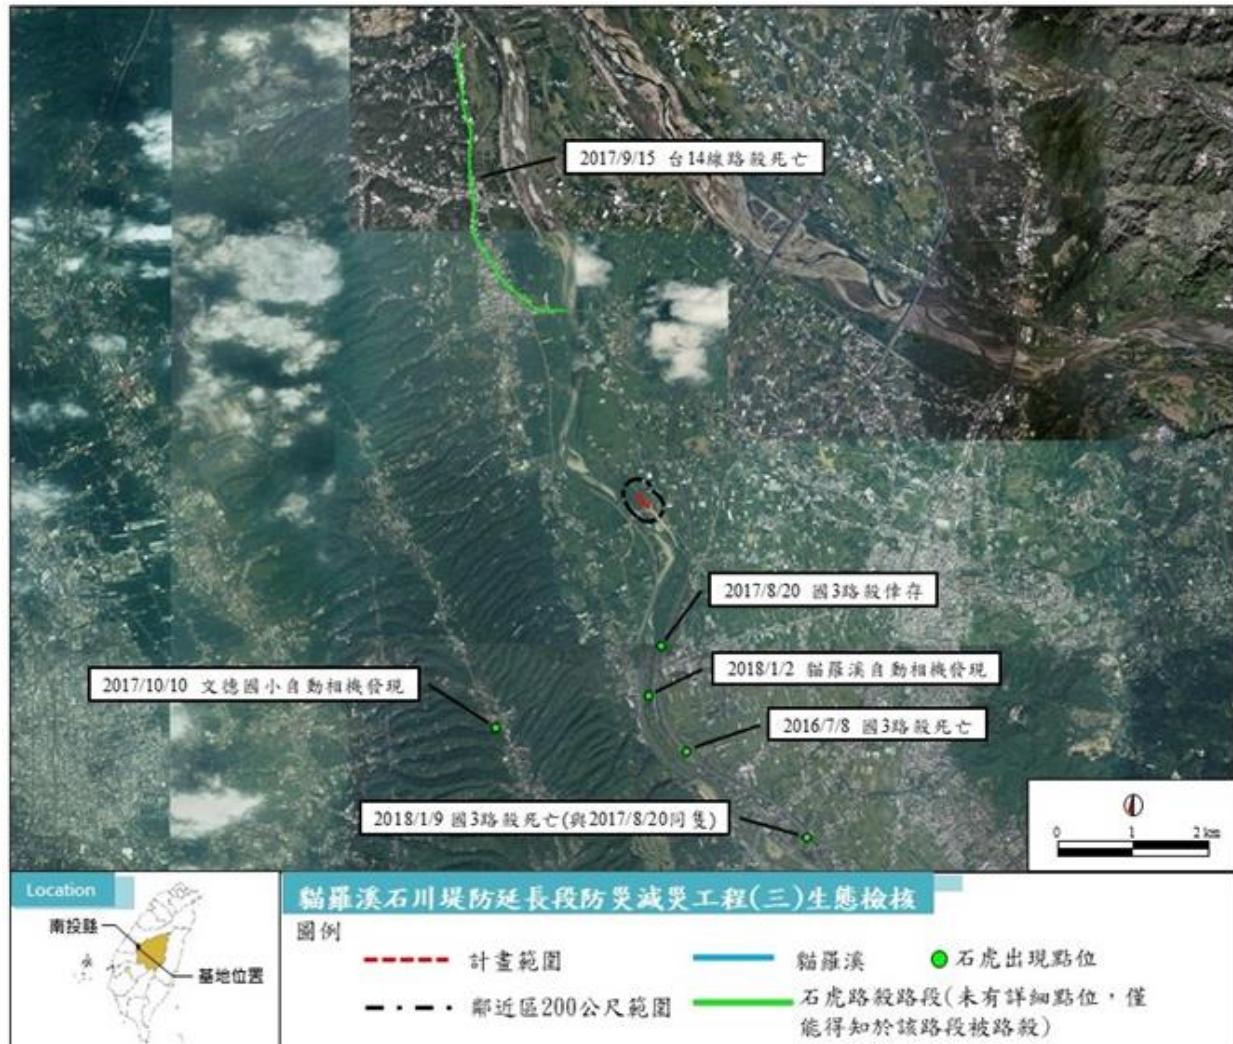
圖 3-1 貓羅溪石川堤防計畫區附近石虎出現記錄點位與路段

計畫區及周圍之石虎相關文獻部分，雖計畫區及鄰近 200 公尺內無相關記錄，但貓羅溪可能是石虎來往南投、彰化甚至台中的重要廊道(黃于玻, 2019)。根據文獻資料顯示，計畫區附近有石虎出現之記錄(如圖 3-1)，該計畫區上游石虎出現記錄點位有四處，其中兩處為同隻個體，該個體於 2017/8/20 國道 3 號路殺倖存下來，卻不幸於 2018/1/9 再次於國道 3 號路殺身亡，另兩處分別於 2018/1/2 貓羅溪溪床架設之自動相機發現與 2016/7/8 國道 3 號路殺之記錄，國道 3 號發現路殺個體之路段皆鄰近貓羅溪，顯示貓羅溪是石虎覓食與生活的重要棲息地。以往認為石虎活動範圍多以淺山為主，但隨著國道 3 號鄰近溪床區的路段路殺案件增多，發現溪床也是重要的棲息環境。於 2017/10/10 文德國小附近發現石虎蹤跡，確認八卦山脈有石虎族群，更加深了貓羅溪的重要性，貓羅溪連接南投山區與八卦山脈，是兩地石虎族群交流的重要生態廊道，因此不適合進行大規模工程。計畫區興建堤防時，應注意堤防內植被不可過度清除，石虎喜利用岸邊高植被區域進行移動與覓食，低矮植被或裸露地反不利石虎利用。

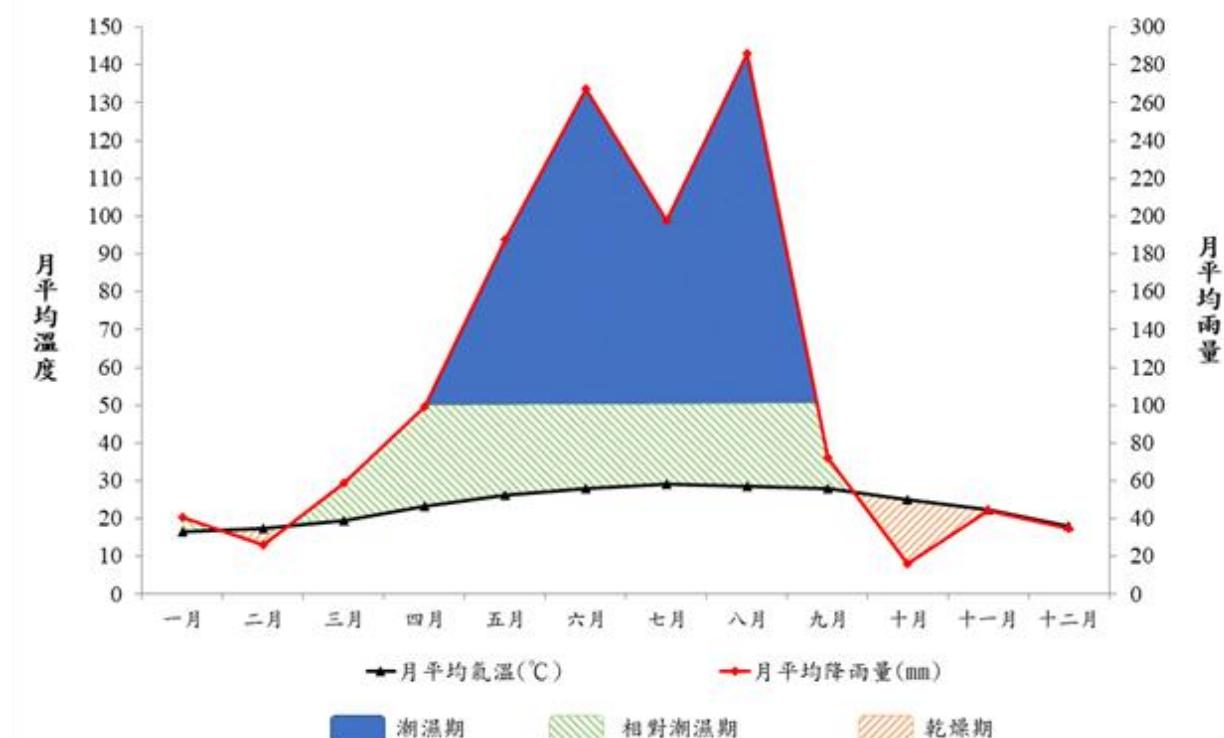
圖 3-2 2009-2019 大村氣象站生態氣候圖

本計畫生態檢核調查範圍位於南投縣草屯鎮台 14 乙線省道貓羅溪右岸的石川堤防，根據中央氣象局大村氣象站資料，顯示近十年(2009-2019)當地年均溫為 23.5°C，平均氣溫最冷月份為一月(16.4°C)，最暖月份為七月(29.0°C)；雨量方面主要集中於 3-8 月，而 10 月至隔年 2 月則雨量較少，平均年雨量為 1330.3 mm，依 Walter & Breckle(2002)之方法繪製生態氣候圖如圖 3-2。調查範圍包括計畫區與周邊 200 公尺範圍內，環境現況如下：

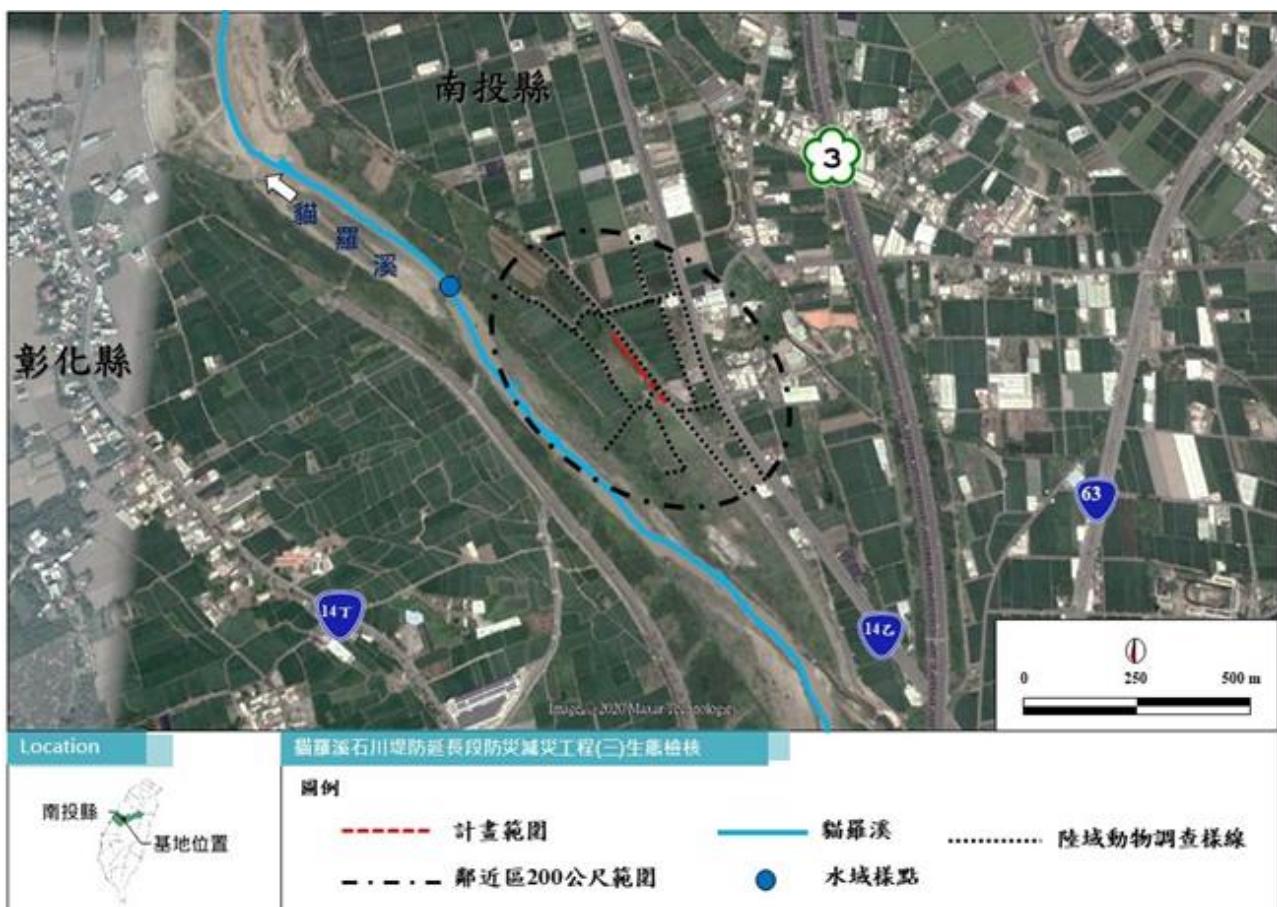
圖 3-3 生態調查範圍、調查路線及水域測站位置圖

陸域植物及陸域動物調查範圍包括計畫區與周圍 200 公尺範圍內，水域生物則於鄰近區瀕臨水域設置 1 處測站。陸域動物調查樣線、水域測站位置如圖 3-3。

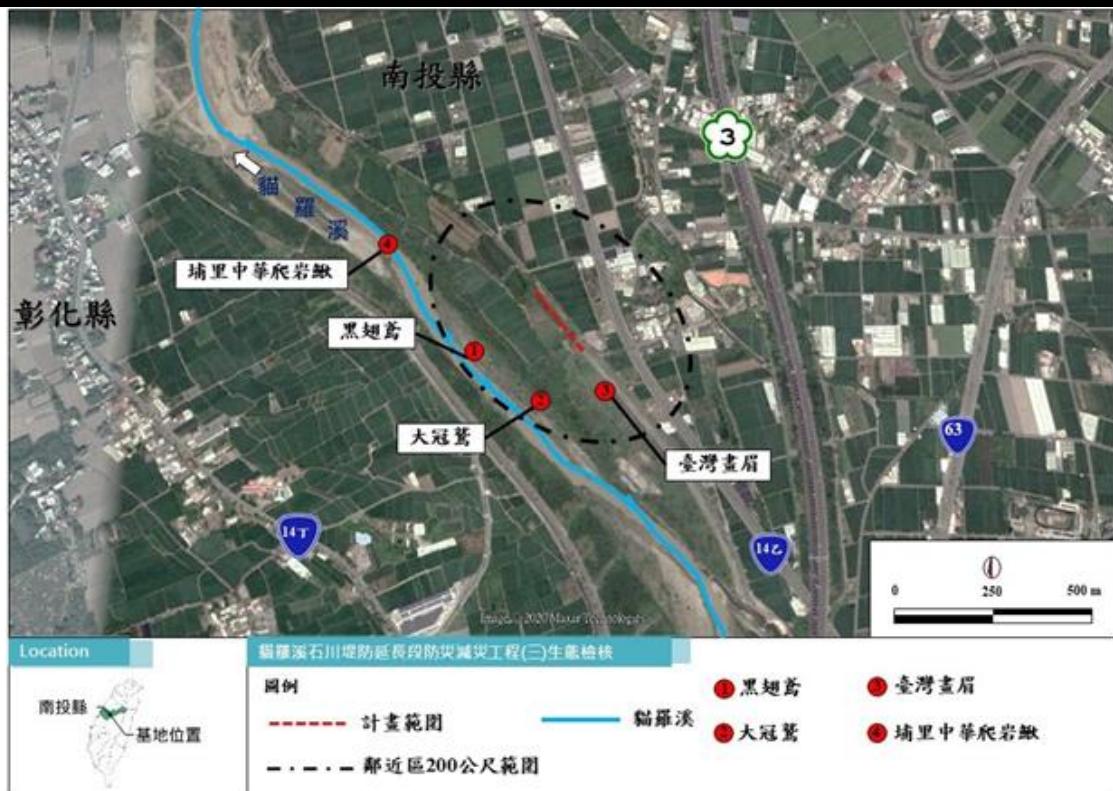
圖 3-4 保育類動物分布位置圖

物種名稱	TWD 97 二度分帶座標	發現位置
黑翅鳶	213864, 2653932	鄰近區貓羅溪河床上空
大冠鷲	214040, 2653834	鄰近區貓羅溪右岸的樹林上空
台灣畫眉	212735, 2653851	鄰近區貓羅溪右岸的灌叢中
埔里中華爬岩鰍	213646, 2653987	水域樣點

保育類物種記錄黑翅鳶(1 隻次)、大冠鷺(1 隻次)與台灣畫眉(1 隻次)等 3 種珍貴稀有之保育野生動物，保育類佔所有種類的 8.8%，保育類之分布位置詳見圖 3-4 及表 3-10。

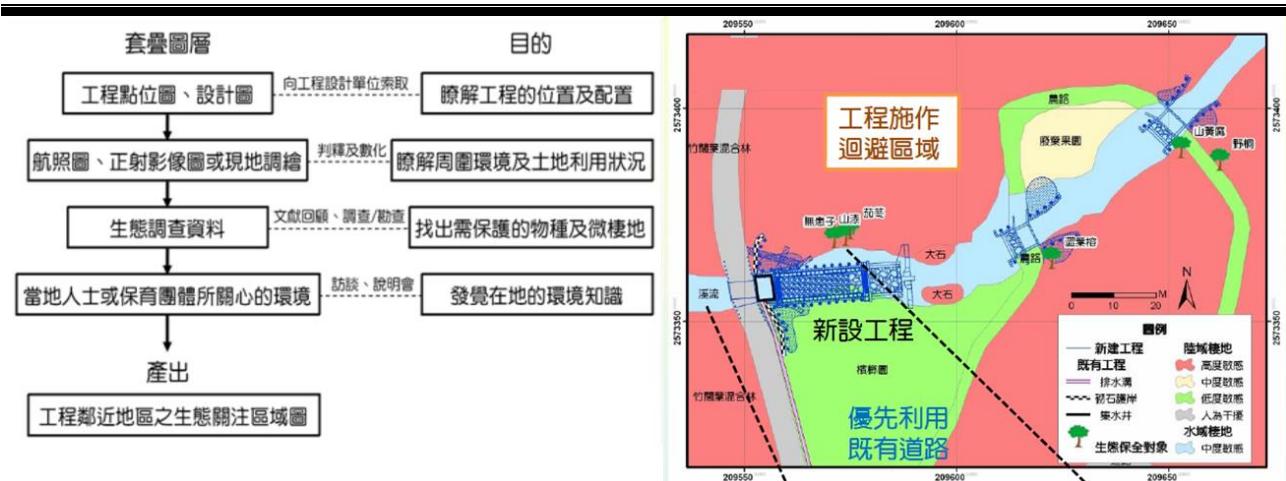
圖 3-6 生態關注圖繪製流程及示意圖

等級	顏色(陸域/水域)	判斷標準	工程設計施工原則
高度敏感	紅/藍	屬不可取代或不可回復的資源，或生態功能與生物多樣性高的自然環境	考量實務可行性，若可行建議應優先迴避
中度敏感	黃/淺藍	過去或目前受到部分擾動、但仍具有生態價值的棲地	迴避或縮小干擾 棲地回復
低度敏感	綠/-	人為干擾程度大的環境	施工擾動限制在此區域營造棲地
人為干擾	灰/淺灰	已受人為變更的地區

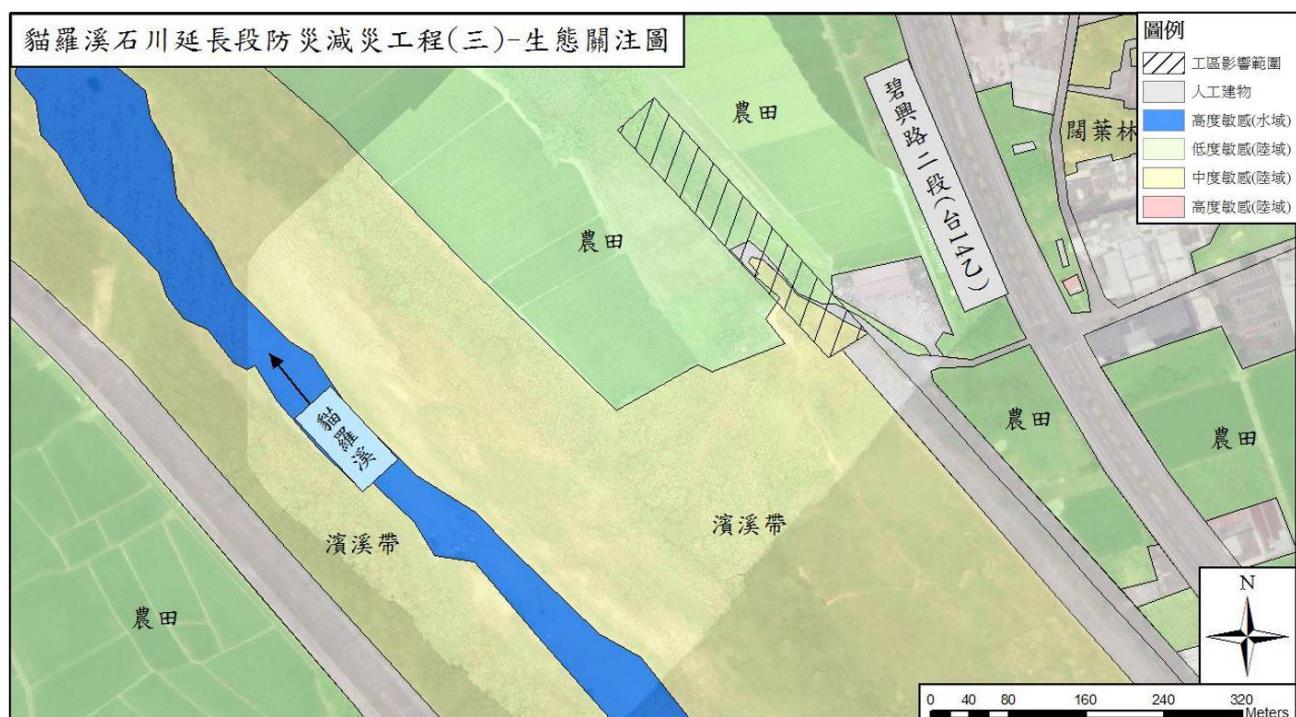
圖 3-9 生態關注區域說明圖

本計畫預定治理工程之生態關注區域說明如圖 3-9 所示。因位於石虎重要棲地，故兩岸濱溪帶為高度敏感區，本工區多位於農耕地，為中度敏感區域。

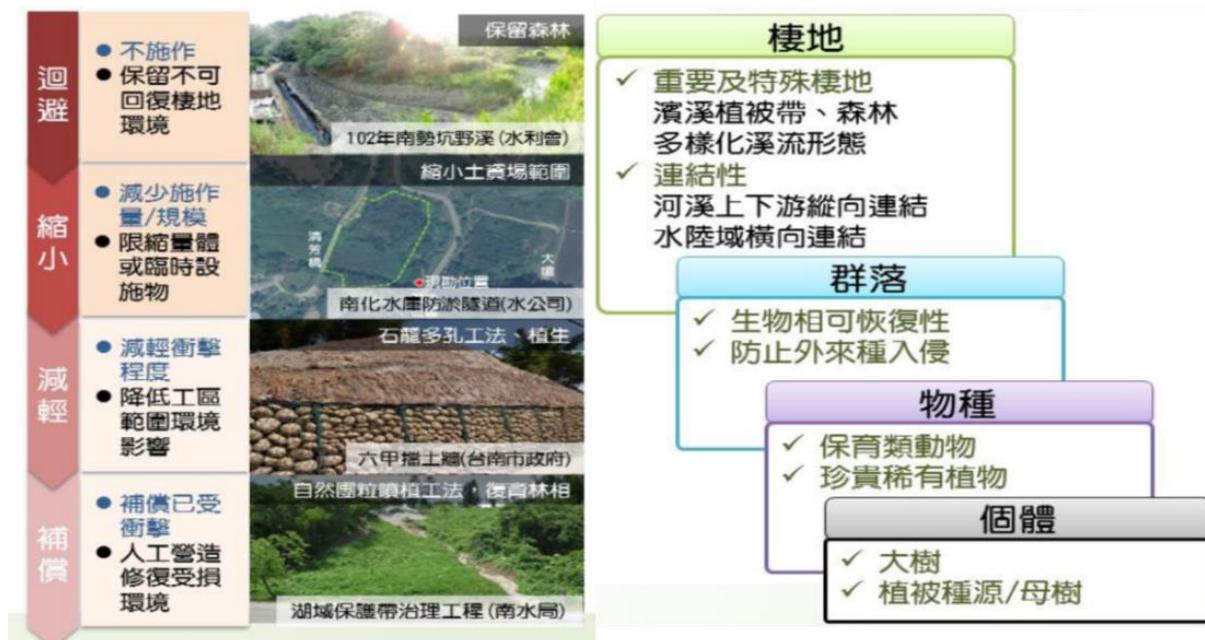
圖 3-10 生態保育原則及對策示意圖

以營造、保留或增加棲地作為任何重要損失的補償。補償分為現地或非現地(異地)進行減輕傷害的措施。現地補償可能是利用工程方法或管理限制其傷害之擴大，非現地(異地)補償則透過鄰近區域之分析，對於受工程衝擊之敏感區，創造或重建與敏感區同性質之棲地，若鄰近環境不適合做為同性質之棲地，則考量利用不同性質之棲地來增加整體的生態效益。

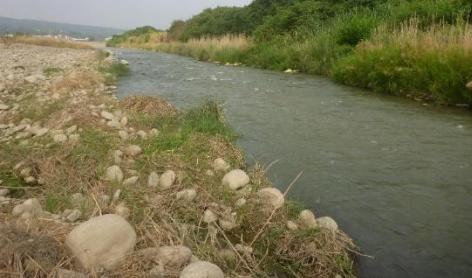
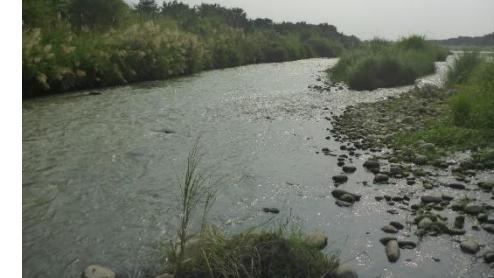
上面兩張圖的部分為水域樣點，其右岸濱溪植物茂密，而左岸支流匯流處的岸邊濱溪植物茂密但支流匯流處以下的岸邊以中、小型的礫石和卵石以及泥沙為主，河道底質為中、小粒徑的礫石和卵石並且岸邊稍有泥沙淤積，河流湍急，水域型態有深流、淺流、淺瀨以及岸邊緩流。

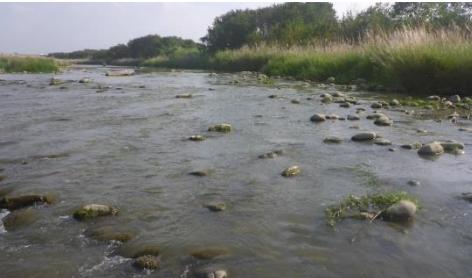
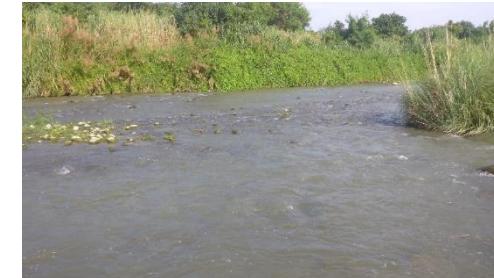
上兩張圖中水域為水域樣點中支流處往上的部分，其兩岸濱溪植物茂密，流速稍快，底部以中小粒徑的礫石與卵石為主並部分有泥沙淤積，水域型態以淺瀨、淺流及岸邊緩流為主。
