第十七章 北汕海堤環境營造工程-維護管理階段

本計畫辦理「北汕海堤環境營造工程」維護管理階段生態檢核作業，工程於民國 110 年 11 月份完工，工程範圍在臺中市大安區北汕海堤外，工程內容地工沙腸袋潛堤共 950 公尺，工程範圍如圖 17-1 所示，工程平面配置位置如圖 17-2 所示。

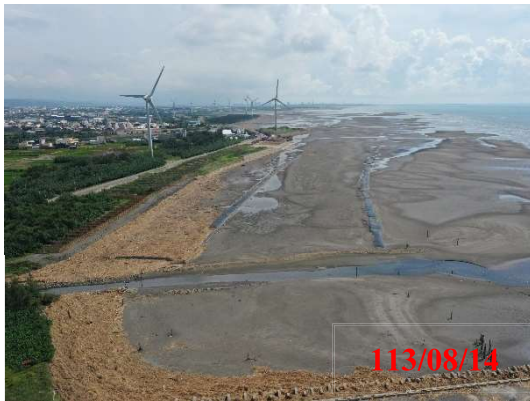
本計畫於民國 113 年 8 月進行現地勘查，工程竣工距今約經過 2 年 10 個月，主要勘查重點為現況棲地環境以及海岸底質變化。整體海岸環境無過去本工程施作痕跡，但受到今年 7 月底凱米颱風影響，大量海洋廢棄物堆積於海岸線上，計畫區北側排水兩側亦堆積大量廢棄物，環境現況如圖 17-3 所示。

北汕海堤堤前空拍現況

位置	【施工階段】 108/12/12；109/09/13	【維護管理】 113/08/11
堤前	 	 
	地工沙腸袋潛堤施工完成，堤前海岸底質較施工前單一。	地工沙腸袋潛堤未受凱米颱風破壞，部分潛堤受海洋廢棄物覆蓋。

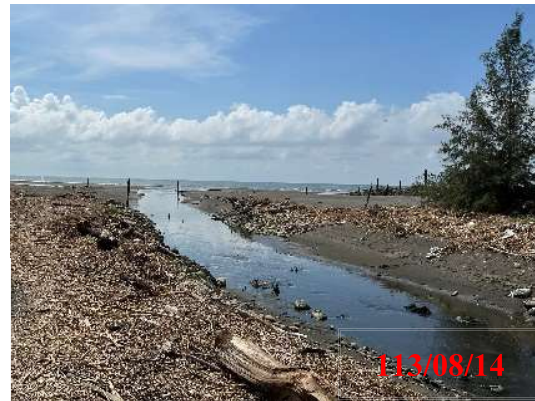
北側排水匯入點現況

北側排水	 	 
	<p>北側排水匯入點之物種及數量多，但海岸廢棄漁具或海事廢棄物，建議清除。</p>	<p>北側排水匯入點現況受凱米颱風影響，堆積大量海洋廢棄物，建議清除。</p>

依據現況勘查成果生態棲地評估結果顯示，目前環境生態條件相較施工階段有所下降，由於受凱米颱風風災影響，沉積砂土覆蓋範圍廣大，導致堤前海岸環境趨為單一。然而，以上情況屬於自然因素所引起，並非由本工程施工所致。因此，無須進一步處理追蹤，維護階段的生態檢核作業已順利完成。以上結果收錄至「M-01 維護管理階段生態調查評析表」。

北側排水匯入點為計劃區域內生物物種多樣性及豐富度較高的區位，目前受到凱米颱風影響，堆積大量海洋廢棄物，建議執行清除作業，以恢復該區的生態環境。
