## 摘要

本計畫依據經濟部水利署「全國水環境改善計畫」辦理，該計畫目標為透過跨部會協調整合，對齊資源擴大成效，積極推動治水、淨水、親水一體，推動結合生態保育、水質改善及周邊地景之水環境改善，以加速改善全國水環境，期能恢復河川生命力及親水永續水環境。

而為落實本縣執行全國水環境改善計畫、生態保育及落實民眾參與機制，故辦理本計畫，執行本縣水環境生態檢核暨相關工作。相關執行成果摘要如下。

本計畫辦理「大武漁港環境營造計畫-南迴驛周邊景觀改善計畫」維護管理階段生態檢核作業，瞭解本工程完工後 1 年後生態復原情形，以及生態保育措施執行之成效。整體而言，本工程範圍內生態復原情形良好，透過植栽措施，植被覆蓋率有所增加，提供海岸鳥類等野生動物棲息環境，然而，目前仍有外來入侵種銀合歡及美洲含羞草好發之問題，後續建議透過人為移除並復育原生海岸林方式，抑制其持續擴散。

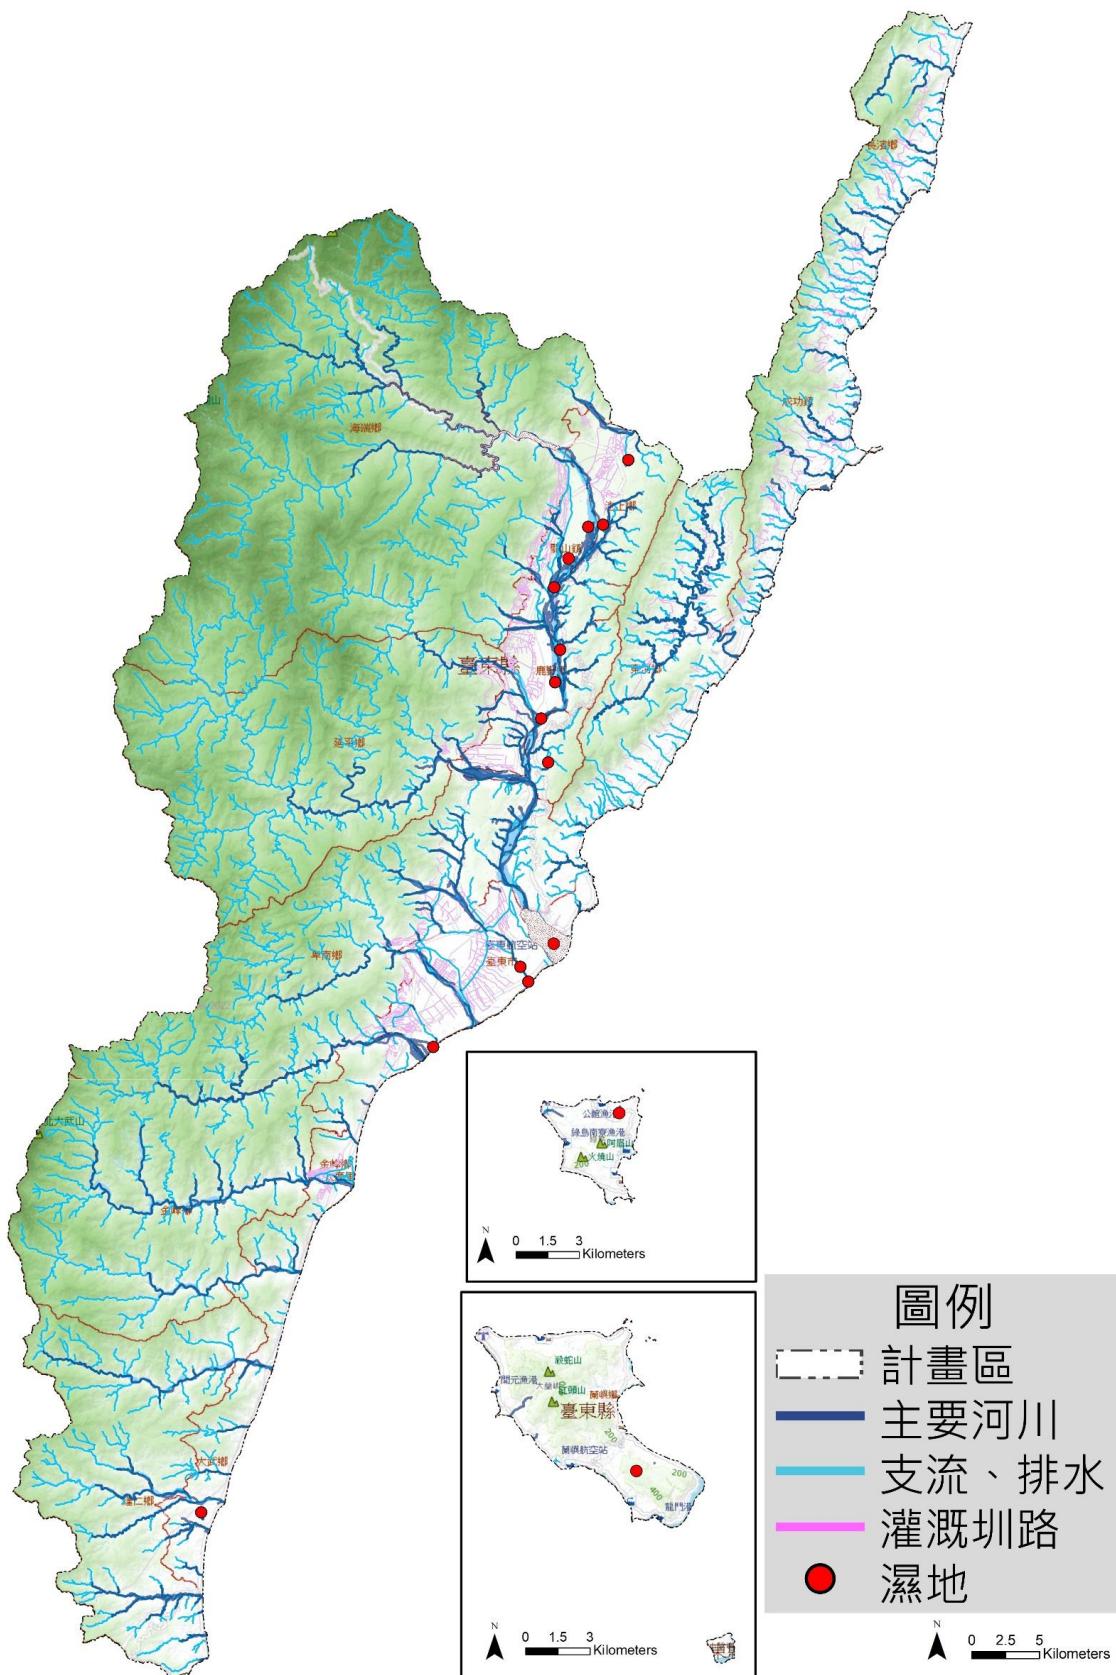
圖 1-1 本計畫工作範圍-臺東縣水環境分布概況

本計畫工作範圍涵蓋臺東縣內之河川、排水、野溪、海岸、滯洪池、漁港，以及養殖地區等水域周邊，與淨水及親水等水環境改善相關之工作。改善範圍包含水道內、外，內容以水域環境改善為主體，設施為輔之方式營造。本縣水環境分布概況如圖1-1~圖1-4。

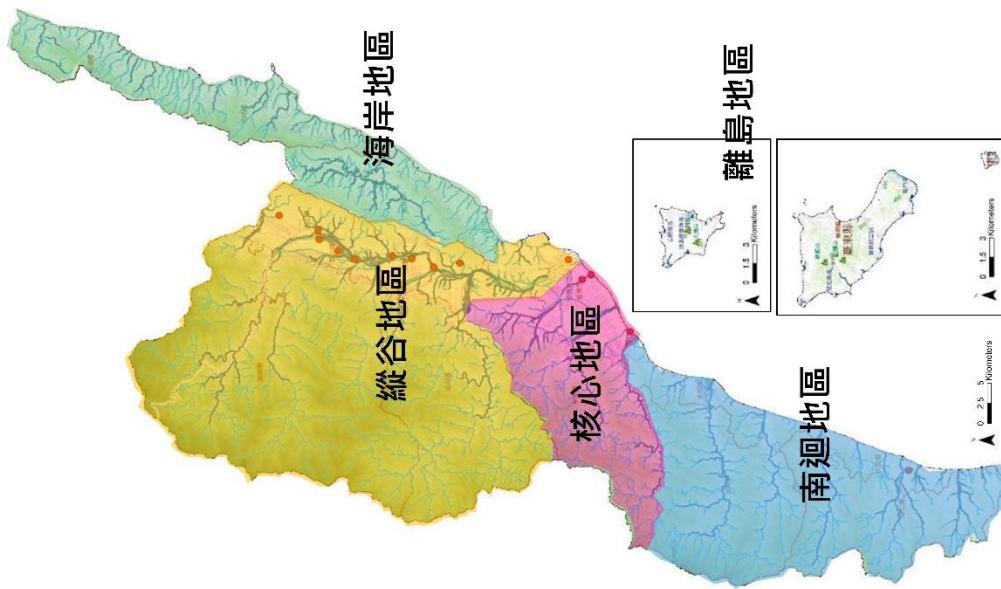
圖 2-1 臺東縣水環境分區規劃概念示意圖

該計畫針對本縣環境現況與政策法規及計畫調查，並研析歸納水環境課題與潛力，將本縣區水環境空間分為 5 大分區，包含核心地區、海岸地區、縱谷地區、南迴地區，以及綠島蘭嶼地區等，各區各有其環境特色，並包含水環境各個異質性課題等，分區水環境特色如表 2-2，分區概念示意圖如圖 2-1。

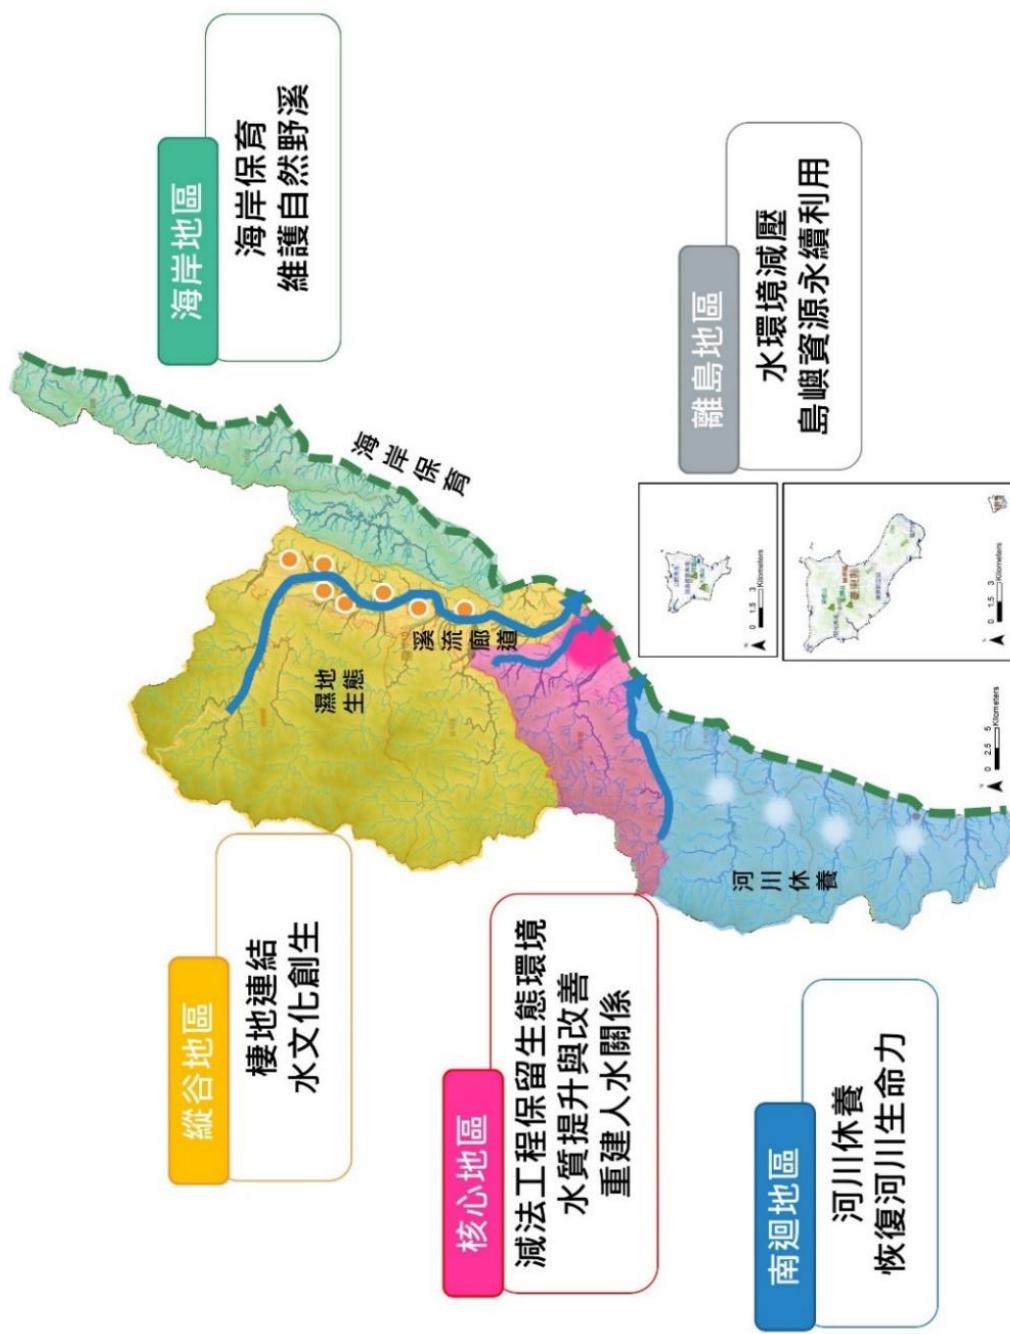
圖 2-2 臺東縣水環境改善空間發展分區願景示意圖

並依據各分區之環境現況與特色提出發展願景(如圖 2-2)，並擬定水環境改善目標，包含(一)減輕河川汙染、(二)提升河川棲地品質與水陸域棲地縫合、(三)改善河川揚塵與河道淤砂問題、(四)減緩海岸侵蝕問題、(五)水環境連結地方文化、(六)水環境永續經營管理等。並提出水環境改善策略，摘要如下：

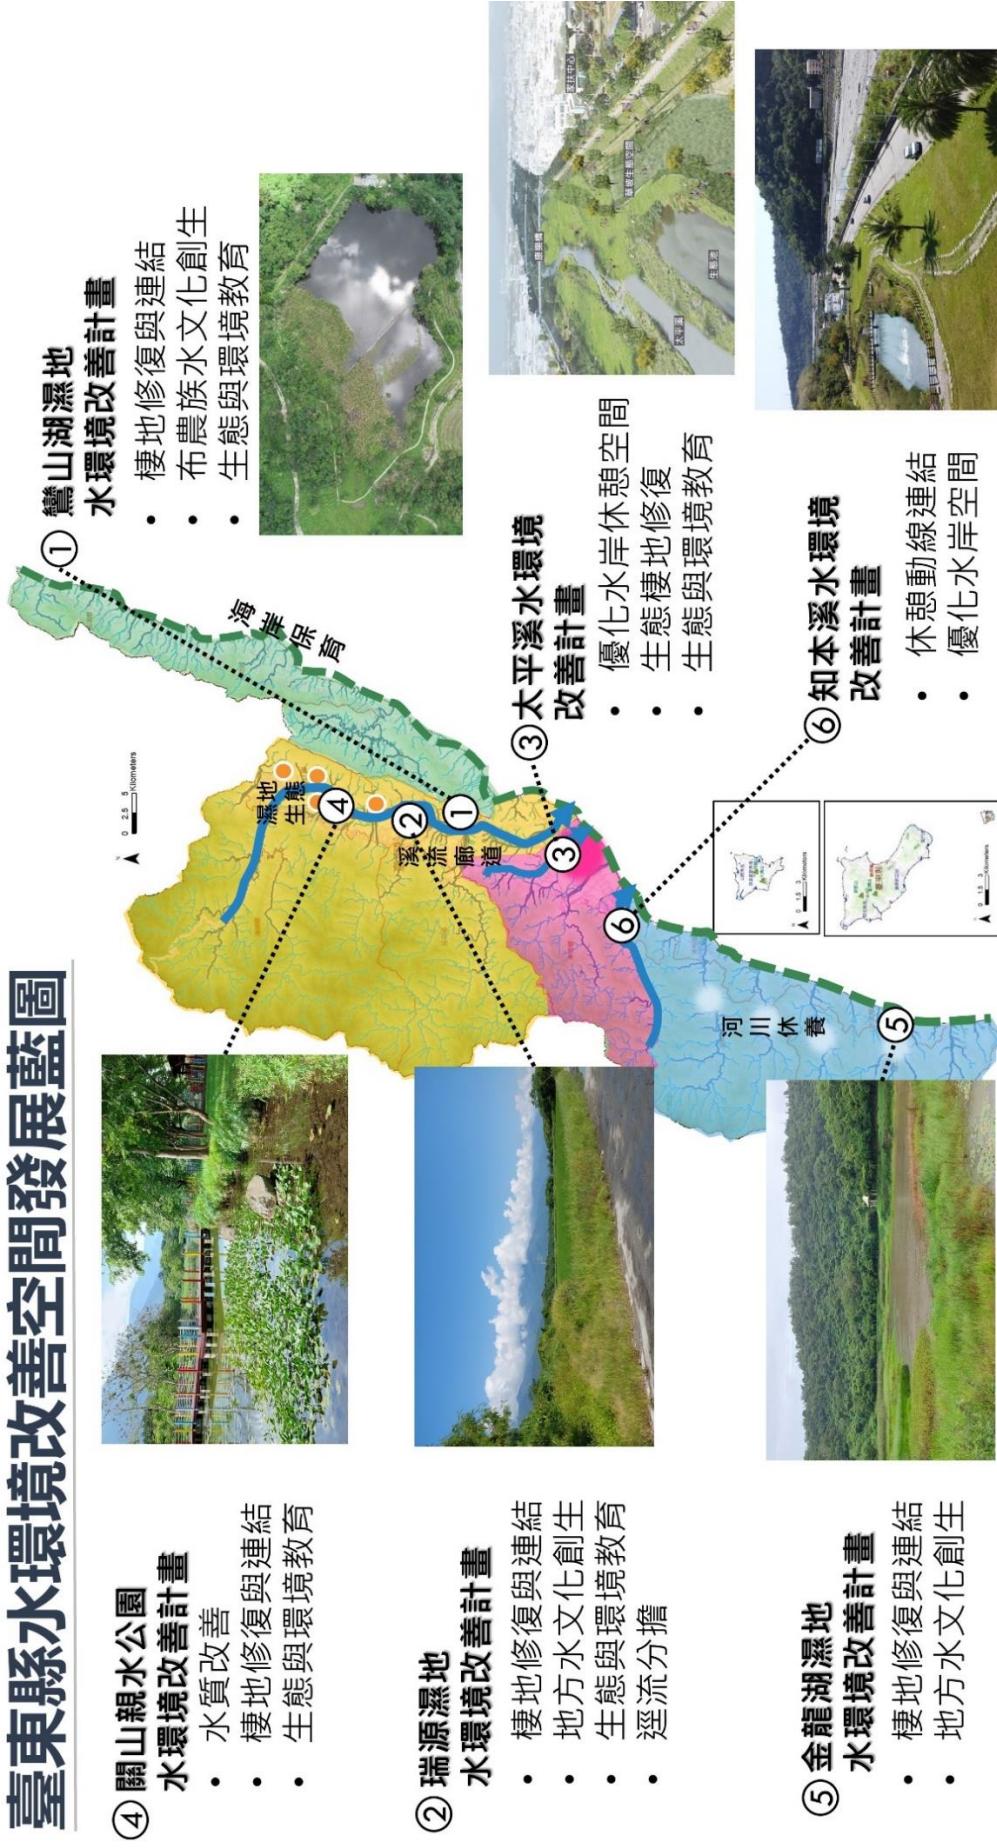
圖 2-3 臺東縣水環境改善空間發展藍圖

該規劃進一步依水環境改善願景與策略，以及在地需求，擬定水環境改善行動方案，納入本縣水環境改善空間發展藍圖，如圖 2-3，相關水環境改善行動方案規劃摘要彙整如表 2-3。本計畫依據該規劃相關行動方案內容，再行透過民眾參與機制確認機關與在地民眾實際需求，協助主辦機關執行後續水環境改善計畫之提報與生態檢核與相關作業。

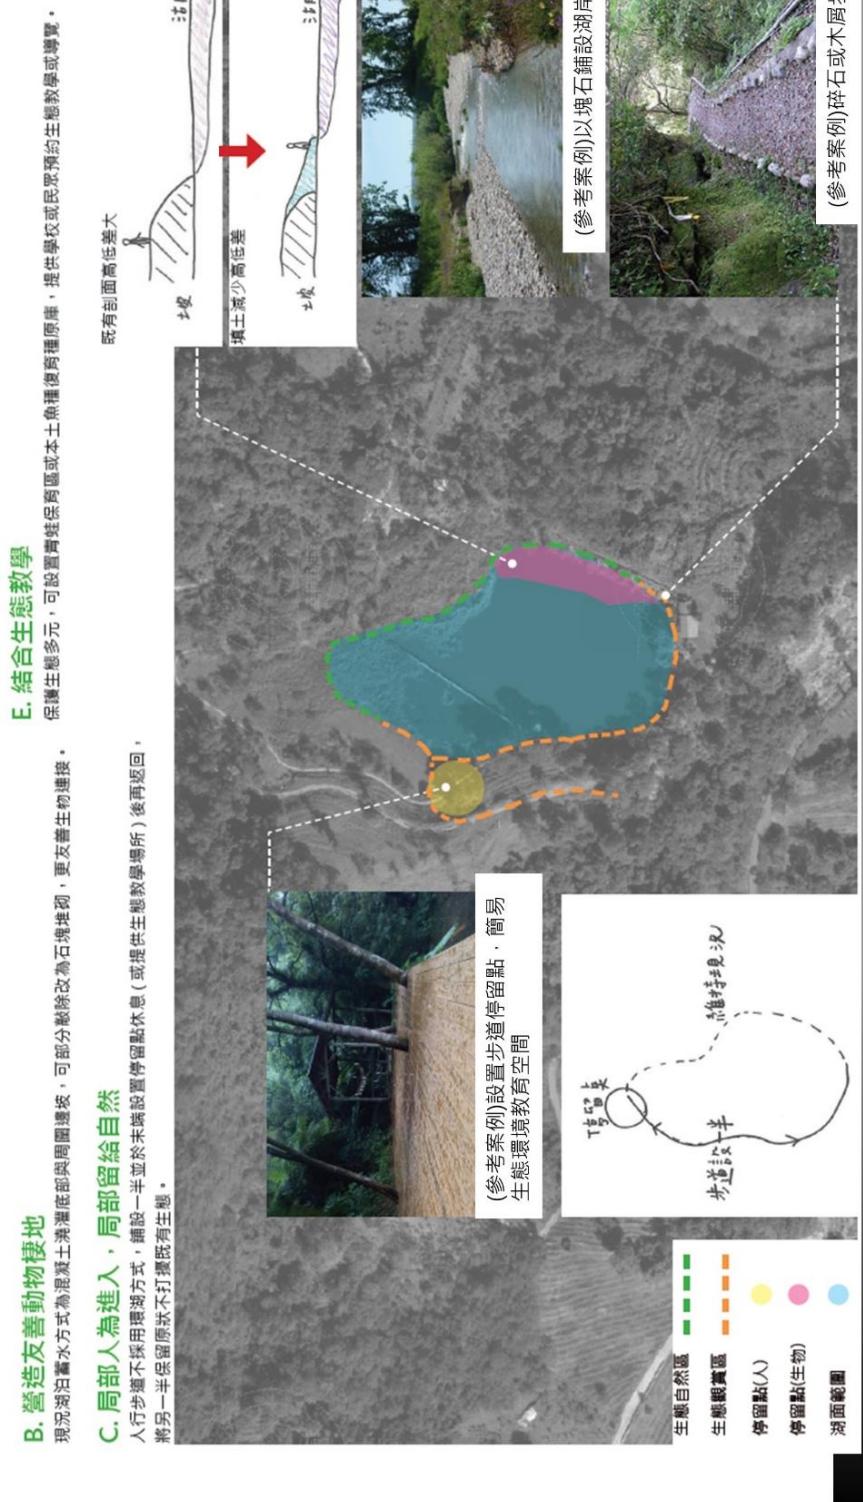
圖 2-4 鳯山湖水環境改善計畫-規劃概念

**A.降低湖泊治岸高低差**  
湖泊與湖岸的坡面適於走停，建議用塊石鋪設緩坡緩坡，供動物至水邊活動。

**D.使用天然材料，降低人工感**  
步道改為天然材料（碎石或木屑）。

現況湖泊蓄水方式為混凝土澆灌底部與周圍邊坡，可部分翻除改為石塊堆砌，更友善生物連接。  
人行步道不採用懶湖方式，鋪設一半並於末端設置停留點休憩（或提供生態教育場所）後再返回，將另一半保留原狀不打擾既存生態。

人行步道不採用懶湖方式，鋪設一半並於末端設置停留點休憩（或提供生態教育場所）後再返回，將另一半保留原狀不打擾既存生態。

行動方案	水環境課題	水環境改善初步規劃摘要
鸞山湖濕地水環境改善計畫 (圖 2-4)	1. 水泥護岸陡峭，以及水泥步道過於光滑，阻礙周邊森林之動物利用水域環境，宜促進水陸域之棲地環境連續性及生態功能完整性。 2. 外來種魚類(吳郭魚、等)影響濕地、溪流生態。 3. 隨居民物質生活改變，鸞山湖之漁業與農業文化流失。	1. 為減緩湖岸高低落差，規劃敲除湖岸幾處水泥護坡，改以塊石鋪設緩坡，供動物至水邊活動，增加水陸域棲地連結性。 2. 僅鋪設於西半部湖岸，並於末端設置停留點供民眾休憩，或規劃為生態教學場域，東半部湖岸則不設置步道，保留自然狀態，降低對既有生態之干擾。步道之材料由現有水泥改為自然材料(如碎石、木屑等)，提升整體環境之和諧。 3. 維護生物多樣性，於金線蛙棲息熱點設置保育區，減輕人為干擾；儘量移除吳郭魚等外來入侵魚類，轉型為臺東原生種魚類復育區，並結合傳統文化發展生態旅遊及環境教育。
瑞源濕地水環境改善計畫 (圖 2-5)	瑞源濕地為灌溉圳路排水匯集流入卑南溪主流之處，目前為河川公有地，並由農民承租種植稻作，也因本處低窪之故，雨季時易積水造成不佳，以及道路積水等問題。	1. 配合水利署「逕流分擔」之政策，規劃與承租地之農民協調，將原低窪處之農地調整為濕地空間，作為本區域之滯洪空間。 2. 引鄰近排水之水源進入低窪處，形成常有水之濕地環境，提供卑南溪流域水域生物繁衍與棲息之處，以及水鳥停駐覓食空間，同時作為水陸域棲地橫向連結廊道。 3. 計造之濕地空間，不建造過多之人為構造物，僅設置低強度之設施，如簡易的賞鳥屋或涼亭，提供親近濕地環境之媒介之同時，亦避免過度之人為干擾。

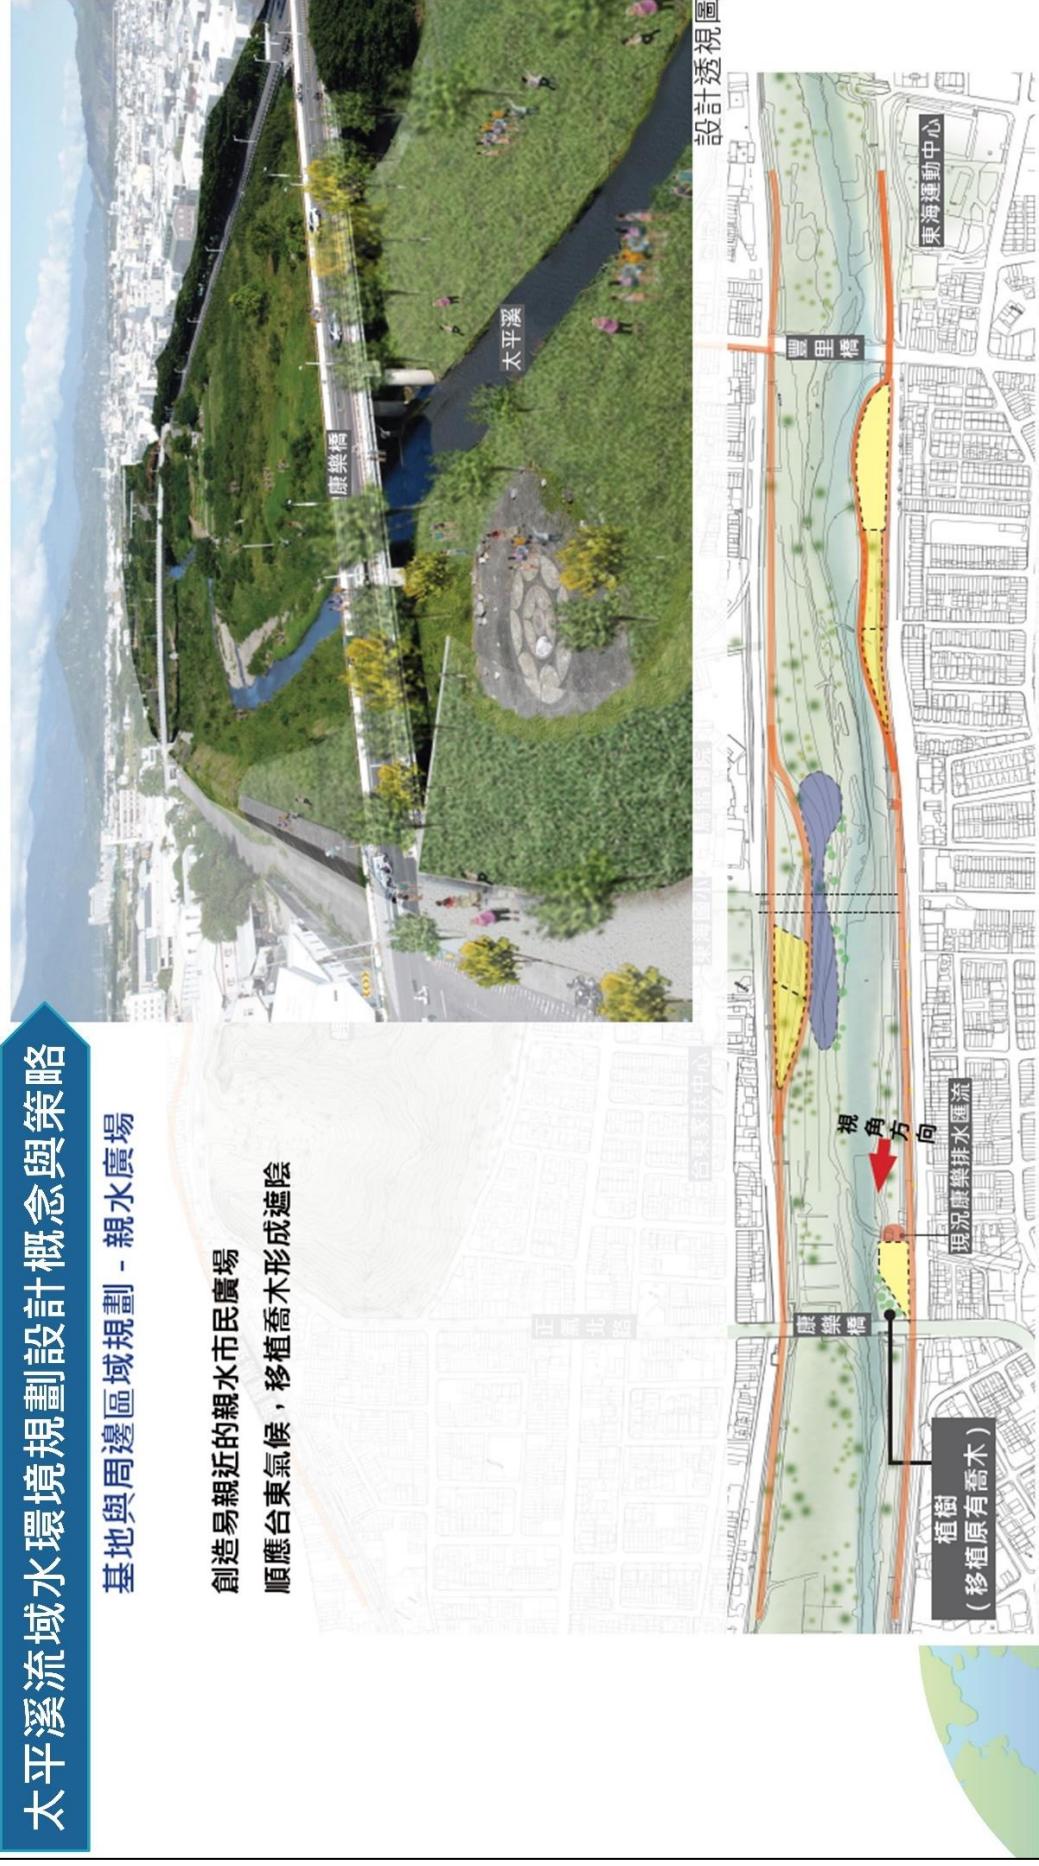
圖 2-6 太平溪水環境改善計畫-規劃概念(1)

創造易親近的親水市民廣場

順應台東氣候，移植喬木形成遮陰

行動方案	水環境課題	水環境改善初步規劃摘要
太平溪水環境改善計畫 (圖 2-6、圖 2-7)	本河段現況問題包含堤防高程變化大、水泥構造物多、樹群叢生不利使用與維護等問題，因此活動多被限制在堤上範圍，期望讓休憩活動延伸至堤防下，增加民眾親近水環境之機會。	<p>1. 高灘地以維持河川環境自然狀態為原則，其中太平溪人工濕地、東海濕地之水質淨化功能，未來將由水資源回收中心取代，將兩處濕地轉型為生態教育空間，保留原有生物棲地，作為都市河川生態教育體驗之場域。</p> <p>2. 延伸既有河岸，以草坡方式降低堤防與河岸之高程，使民眾之休憩活動得以自堤頂延伸至河岸。</p> <p>3. 太平溪人工濕地旁之停車場，目前位於行水區內，經評估若可由其他堤內公有地取代，規劃將行水區內之停車場移除，回復自然高灘地。</p>
關山親水公園水環境改善計畫 (圖 2-8)	親水公園內之池塘水源為卑南溪流域之新溪排水，整體水路與卑南溪連結。目前因為園區設施老舊、水質不佳等問題，降低民眾遊憩利用之意願，而池塘淤沙與水質問題，以及過多的水泥護坡構造物，也影響其生態功能。	<p>1. 規劃公園入水口沉沙池沉沙過濾池改建，恢復其原有沉沙及過濾機能，並建立良好維護管理路徑，並透過多孔隙材質塑造生態友善環境。</p> <p>2. 規劃於公園入水口處沉砂池之後，設置自然淨水系統，以密植水生植物之方式削減水質汙染，亦可維持池塘之生態系統之功能。</p> <p>3. 規劃以土坡護岸取代水泥護岸，創造護坡多孔隙表面，增加池濱植被之生長空間，提供動物遮蔽與移動之空間，並清除池內過度淤積的底泥，改善整體空間環境。</p> <p>4. 可於池塘中、邊坡放置枯木、拋石堆等多孔隙材料，營造生物棲息空間，並復育本土魚類。</p>

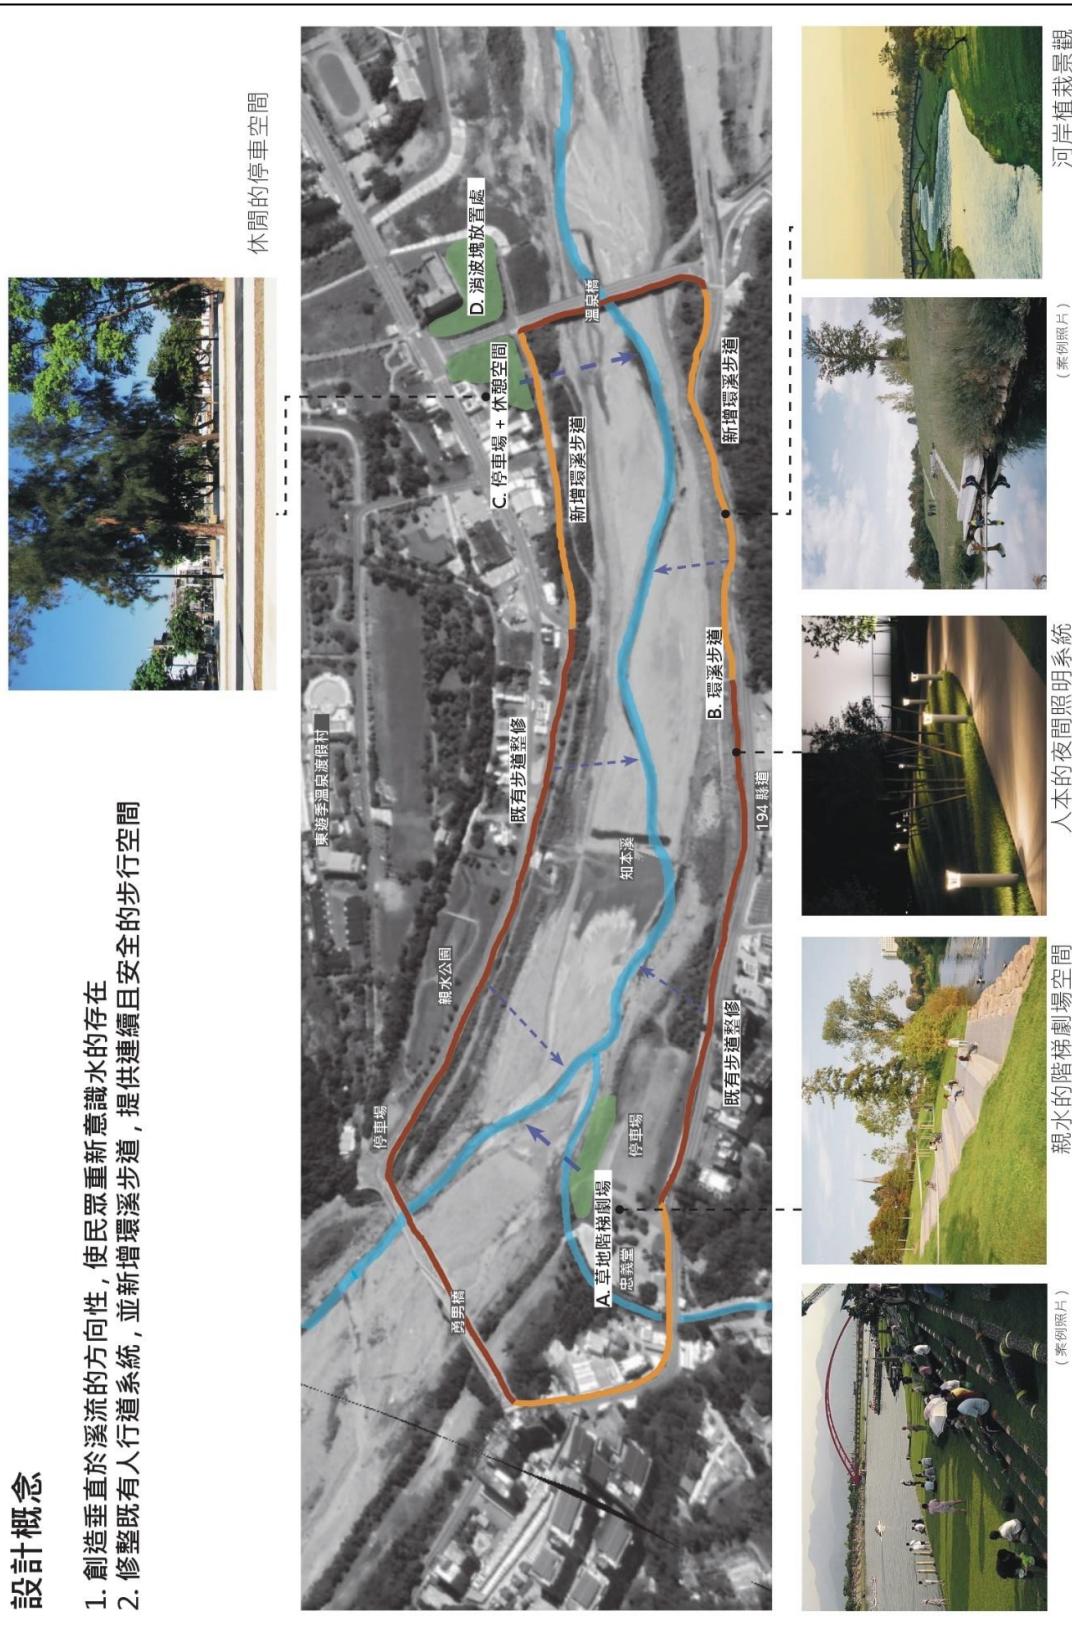
圖 2-10 知本溪水環境改善計畫-規劃概念

1. 創造垂直於溪流的方向性，使民眾重新意識水的存在
2. 修整既有行道系統，並新增環溪步道，提供連續且安全的步行空間

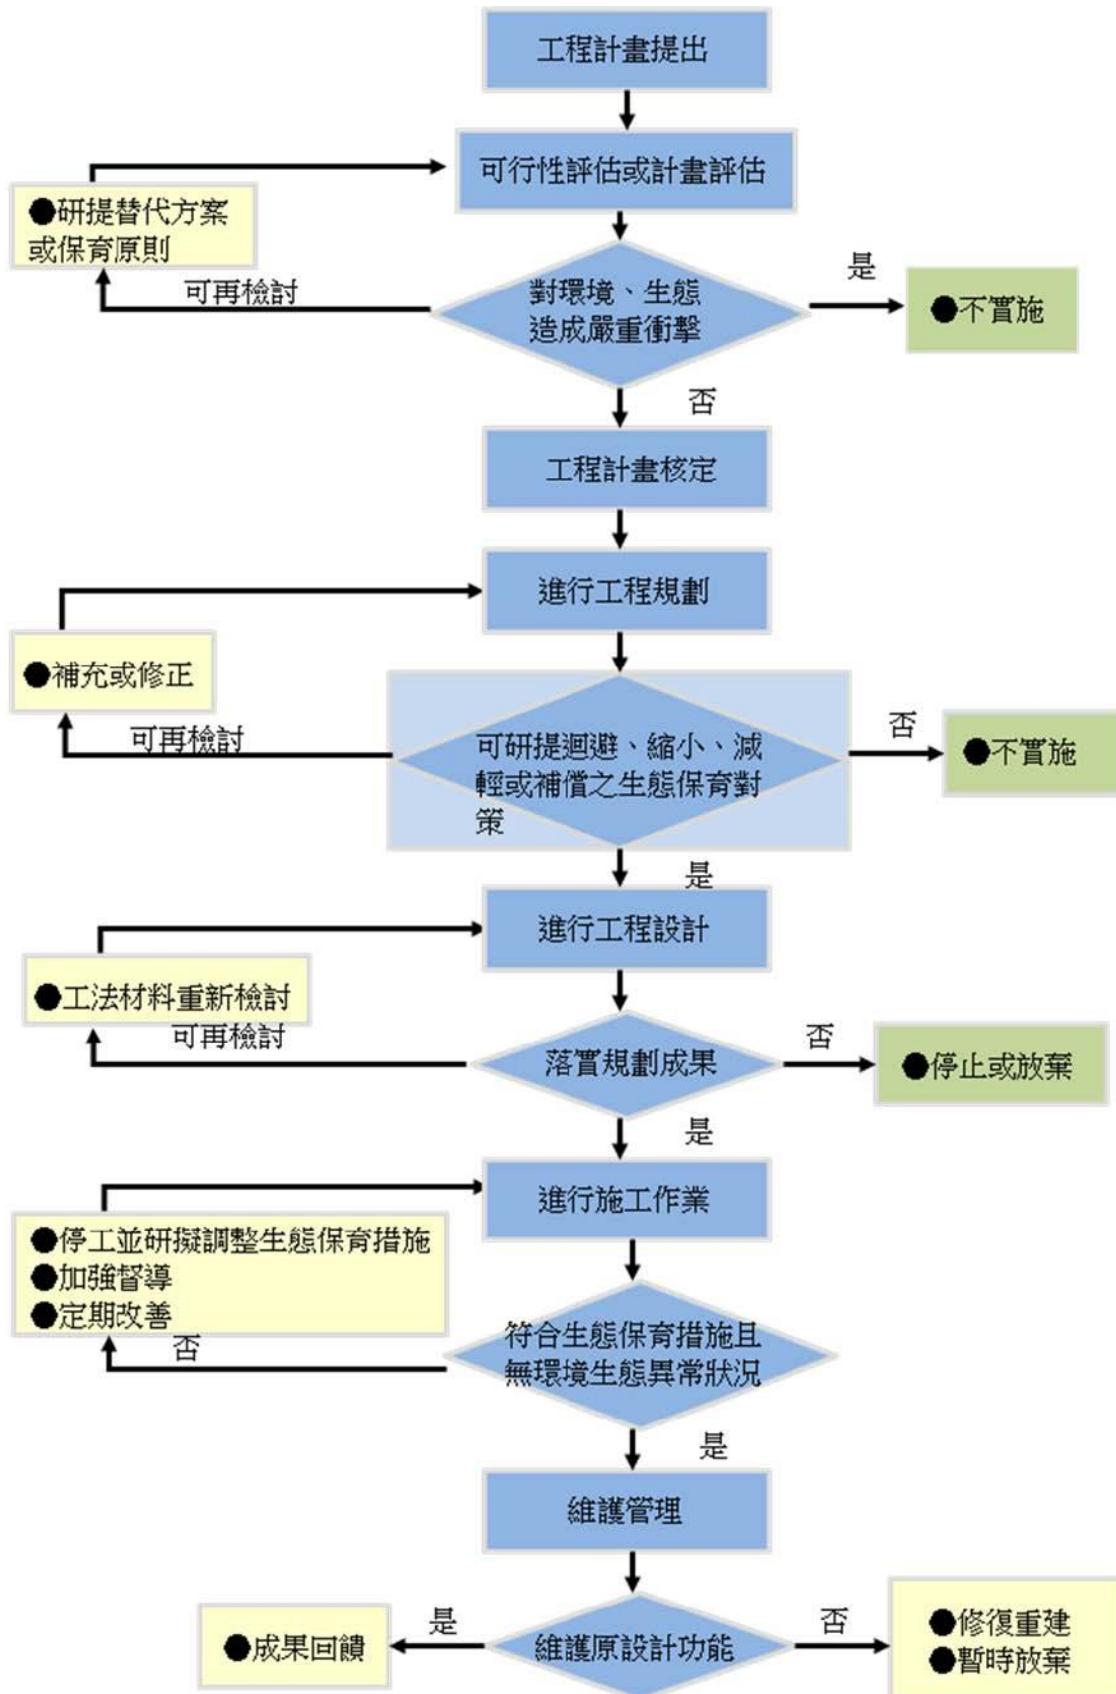
圖 3-1 生態檢核作業流程

(四)保育措施成效評估：依前階段提出的生態保育措施內容，進行逐一確認現況，依此評估執行成效評估，供後續工程計畫參考。並分析工程範圍環境是否存在其他工程衍生之生態課題，提出相關改善建議。

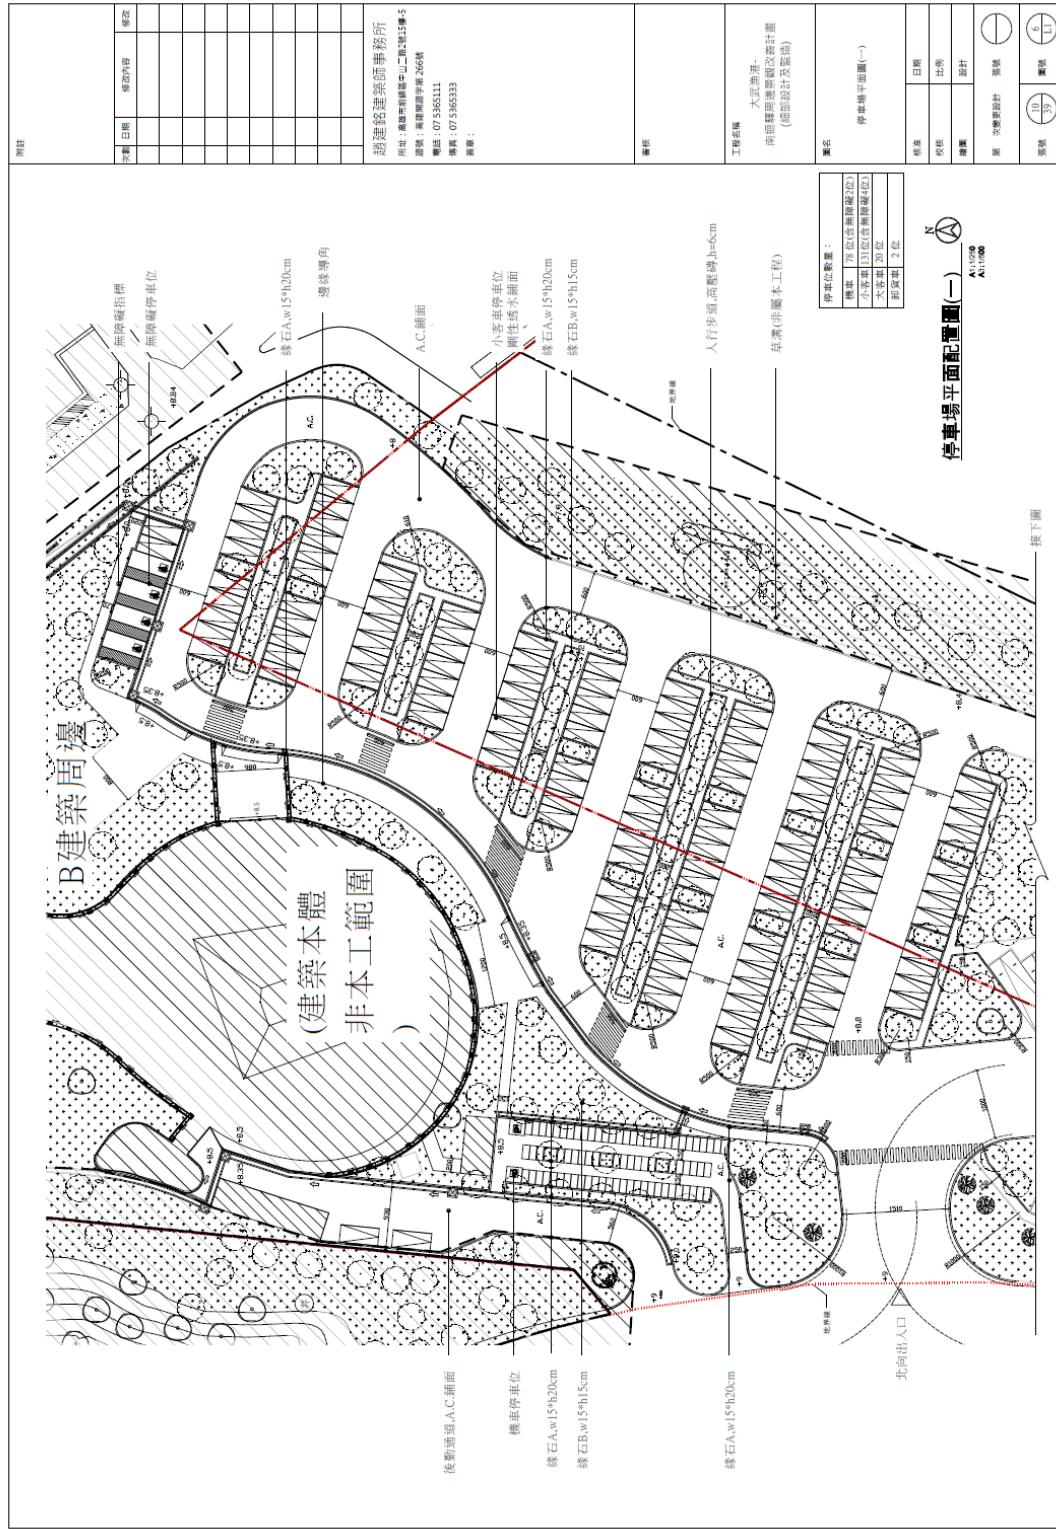
圖 3-4 工程平面配置圖(1)

工程名稱	大武漁港環境營造計畫-南迴驛周邊景觀改善計畫
工程緣由與目的	為配合「臺東城鎮之心南迴驛」之興建，所規劃之休憩空間及入口景觀環境營造改善，藉此改善本處交通系統，提高南迴驛之可及性、使用性及加強其基礎建設。
工程項目	1. 廣場鋪面及綠化工程 2. 停車場工程 3. 排水工程 4. 鑿井及澆灌系統設備工程 5. 停車場指標工程
核定經費	38,000 千元
工期	109 年 11 月 12 日 ~ 110 年 12 月 26 日
主辦機關	臺東縣政府
設計單位	趙建銘建築師事務所
監造單位	趙建銘建築師事務所
施工廠商	福彬營造有限公司
工程地點	臺東縣大武鄉

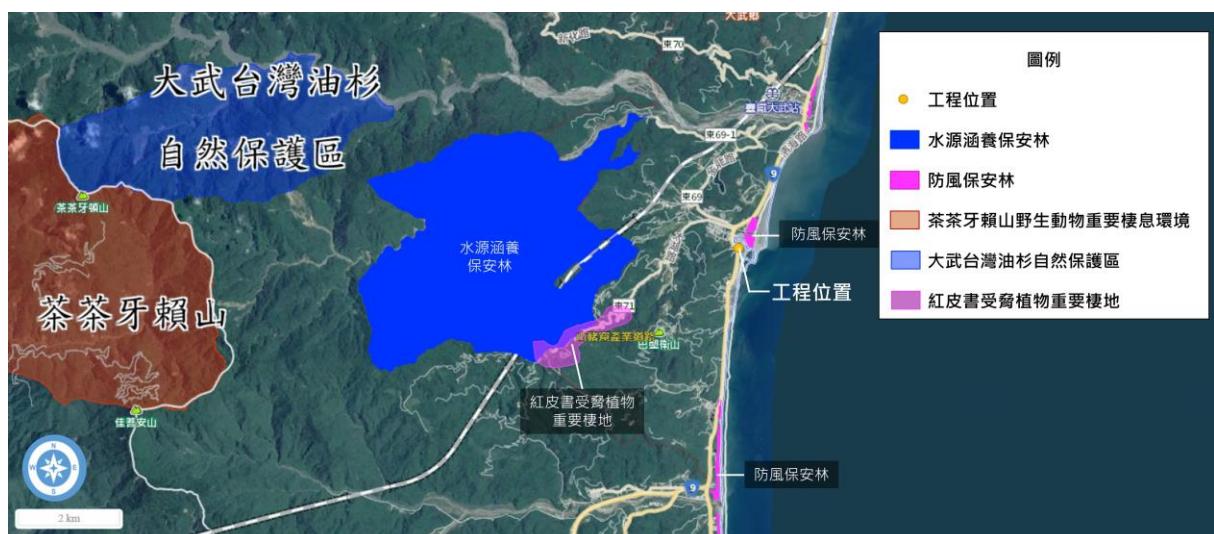
**圖 3-6 本工程與相關保護區範圍相對位置**

經套疊相關法定保護(留)區之圖資(如圖3-6)，本工程位置並未與相關保護區重疊，但鄰近朝庸溪口兩岸的海岸防風保安林，工程施工過程應考量避免干擾既有保安林範圍，本工程業已完工，對保安林已無干擾。

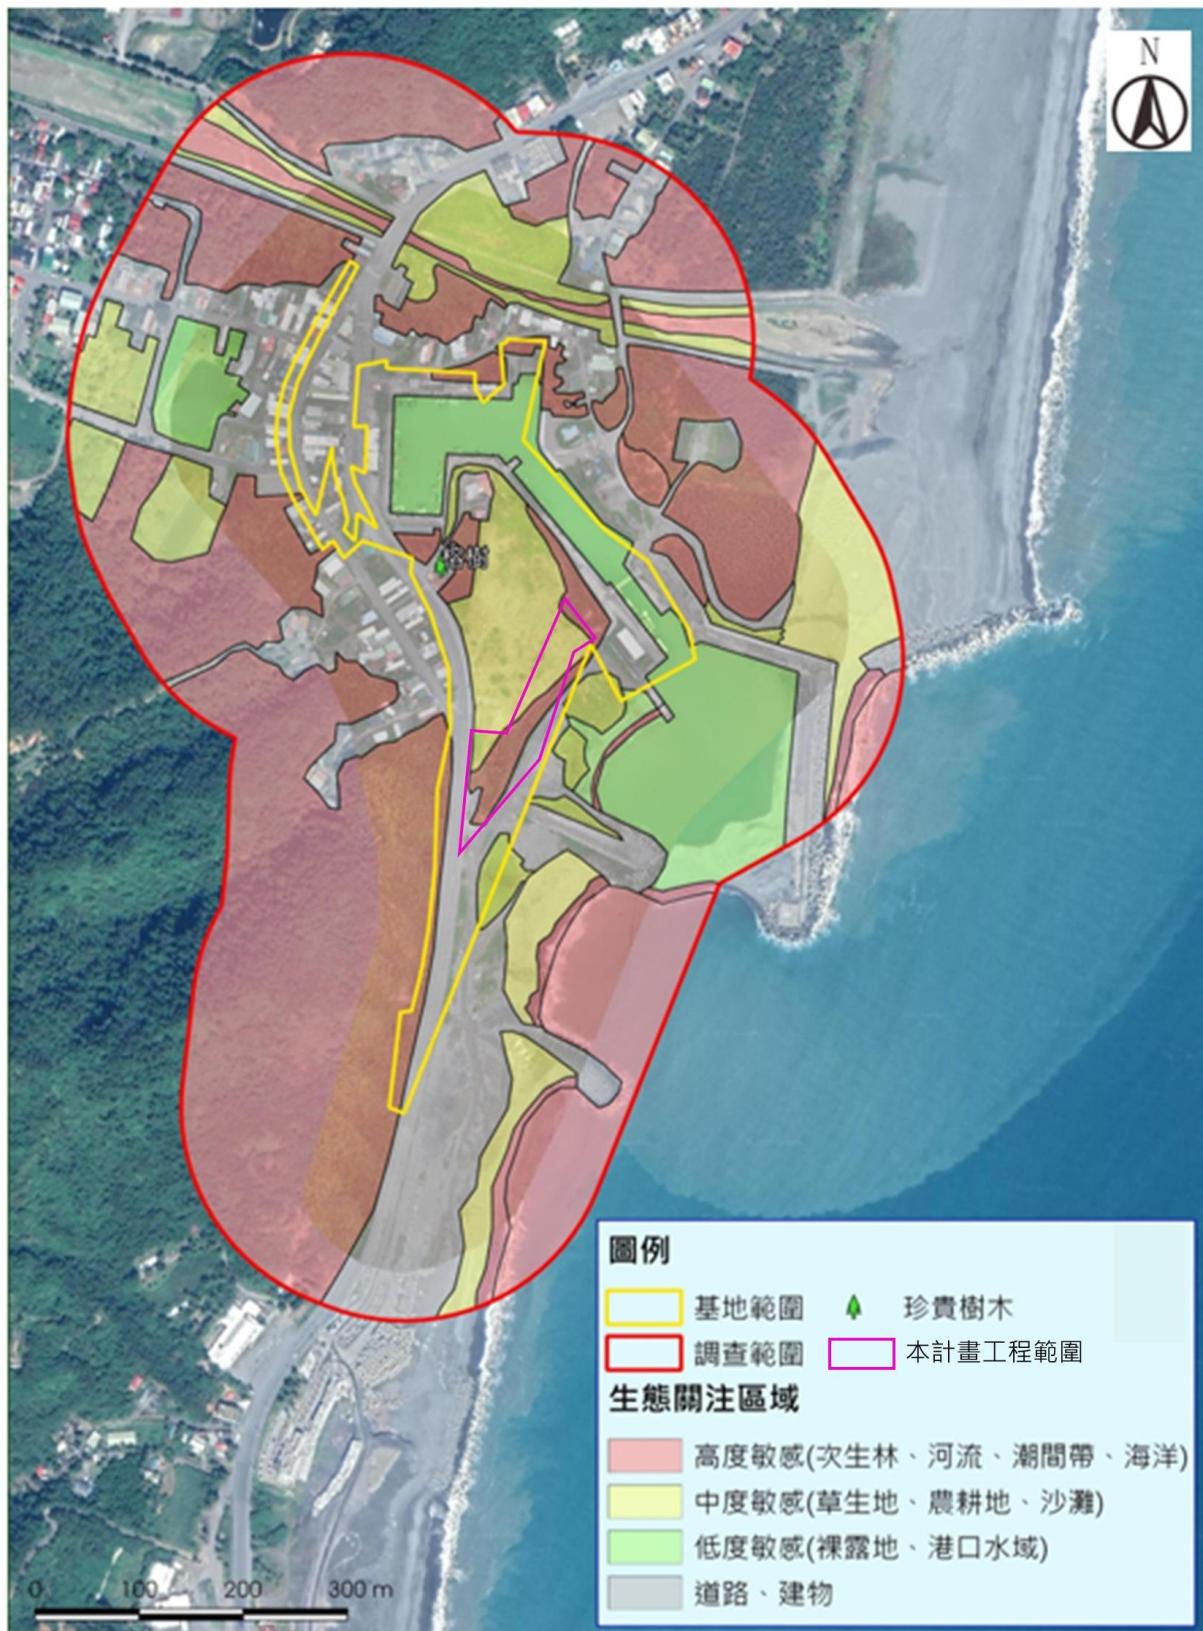
圖 3-9 生態關注區域圖(109 年 10 月)

主，區內植生地被覆蓋度偏低，植生大致分類與概況如表3-3；此外，本案工程範圍內記錄的鳥種包含烏頭翁(二級保育類)、斯氏繡眼、小彎嘴、樹鵲、褐頭鷦鷯、斑文鳥、家燕、洋燕、黃鵠鴿、灰鵠鴿、白鵠鴿、藍磯鶲、斑文鳥、麻雀、白尾八哥、家八哥、珠頸斑鳩、紅尾伯勞(三級保育類)和黑鳶(二級保育類)等。

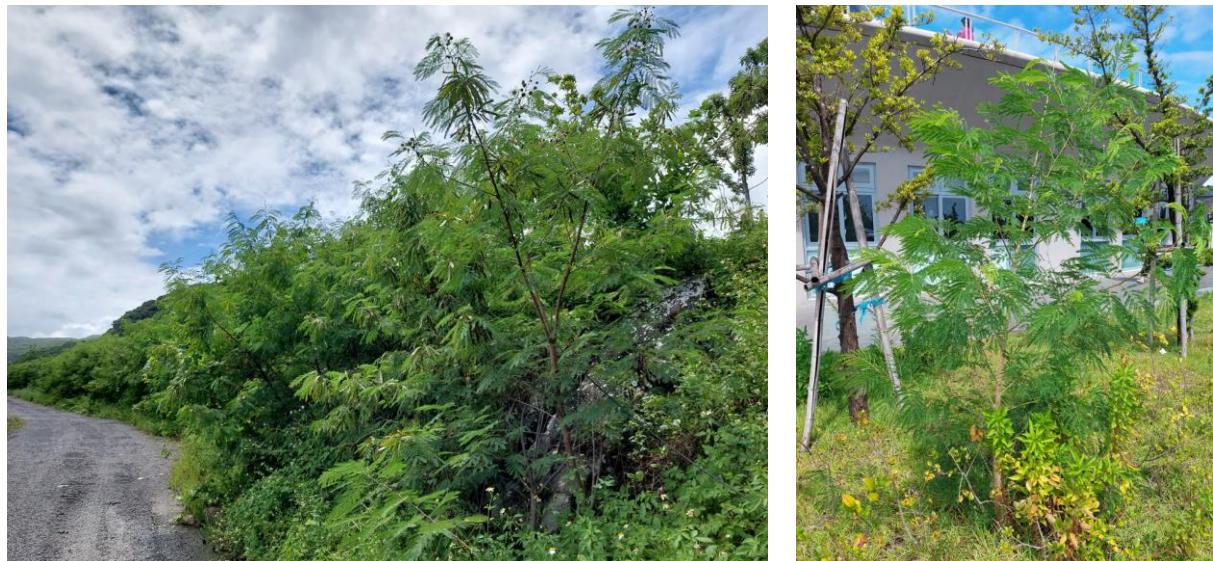
圖 3-11 計畫區內銀合歡生長情形(拍攝日期 112.9.23)

說明：基地東側之次生林已有大量銀合歡生長。

說明：基地內停車場草生地零星銀合歡生長。

主要為透過物理防治，建議於開花結果前人工進行或拔除，避免其擴散。因本處尚有其他植栽，且為遊客往來頻繁處，不建議使用殺草劑，避免造成其他植栽或遊客之傷害。

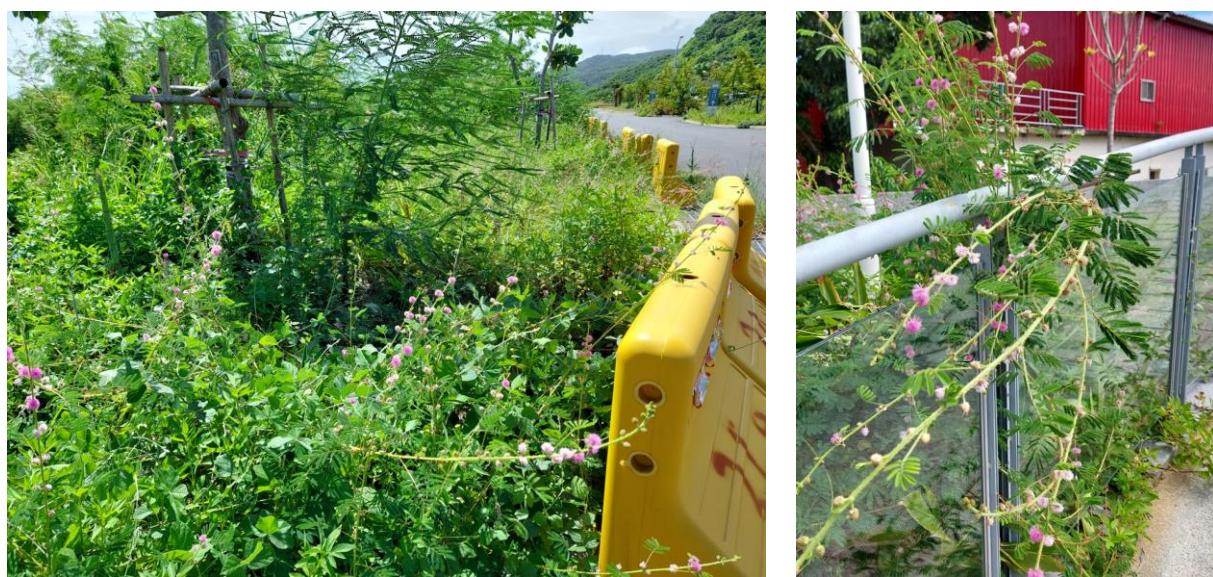
圖 3-12 計畫區內美洲含羞草生長情形(拍攝日期 112.9.23)

說明：基地內草生地已有美洲含羞草大量生長。

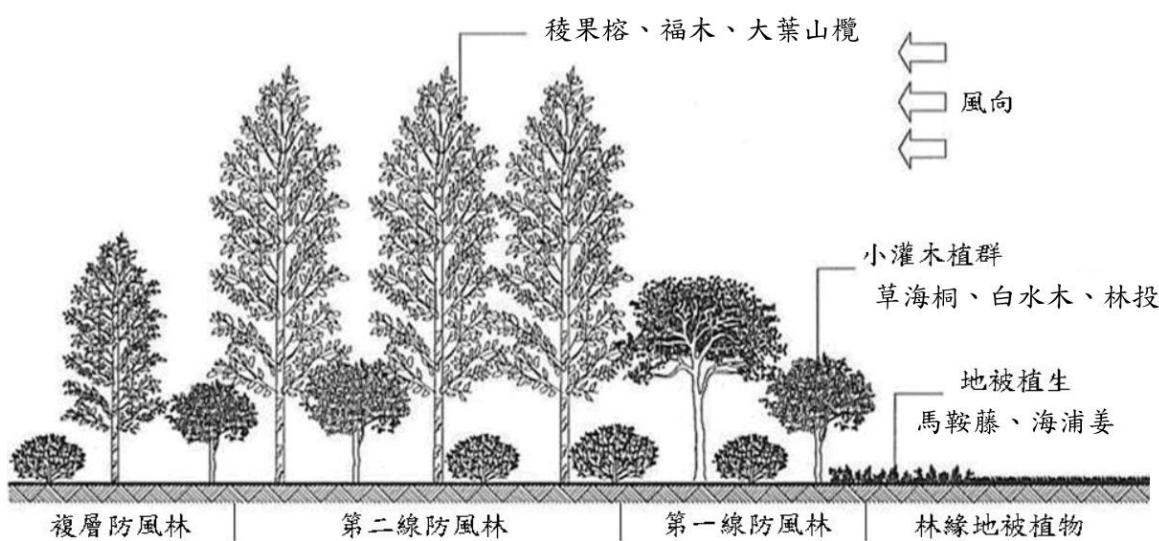
**圖 3-13 海岸林複層植栽示意圖**

植物種類建議選擇綠島原生與具在地特色之植物，例如草本與小灌木可選擇馬鞍藤、海浦姜、蟛蜞菊、草海桐、蔓榕、林投等，大灌木與喬木可選擇大葉山欖、白水木等；另亦建議選擇具有野生動物食草食果功能之樹種，例如屬於臺灣狐蝠食果之稜果榕、福木、黃心柿、大葉山欖等；陸蟹、陸寄居蟹所利用之林投樹、草海桐、稜果榕等，以提升海岸林棲地之生態功能。

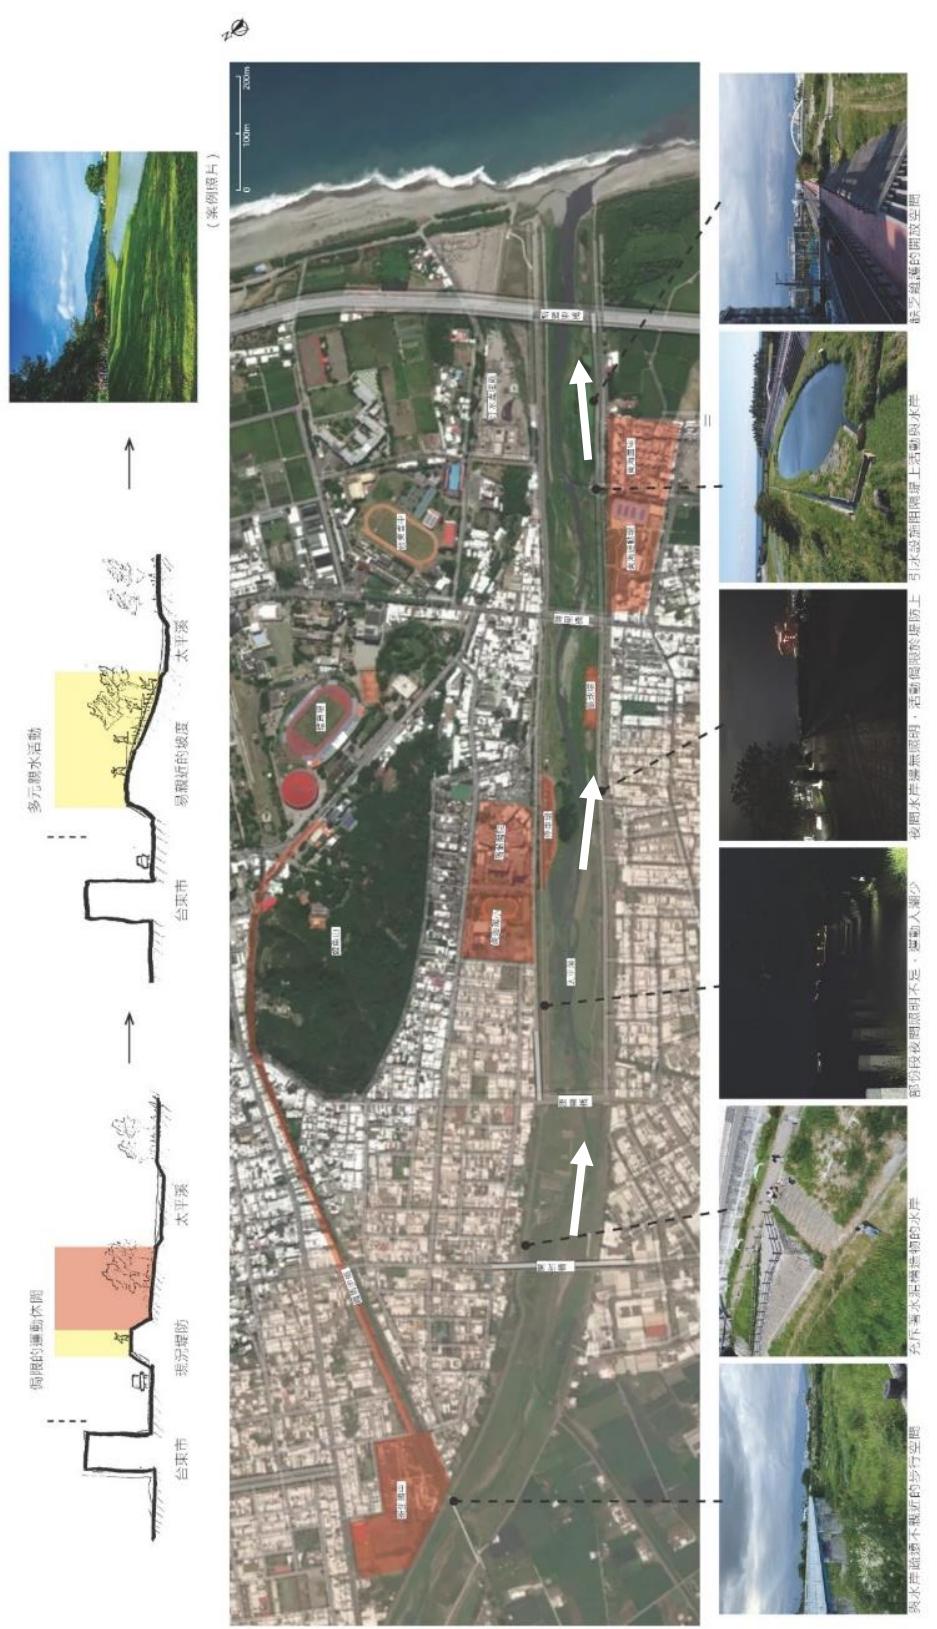
圖 4-2 太平溪水環境改善計畫-現況分析

現況河堤上活動多被限制在堤上範圍，期望讓休憩活動能延伸至堤防下，增加民眾親水機會。

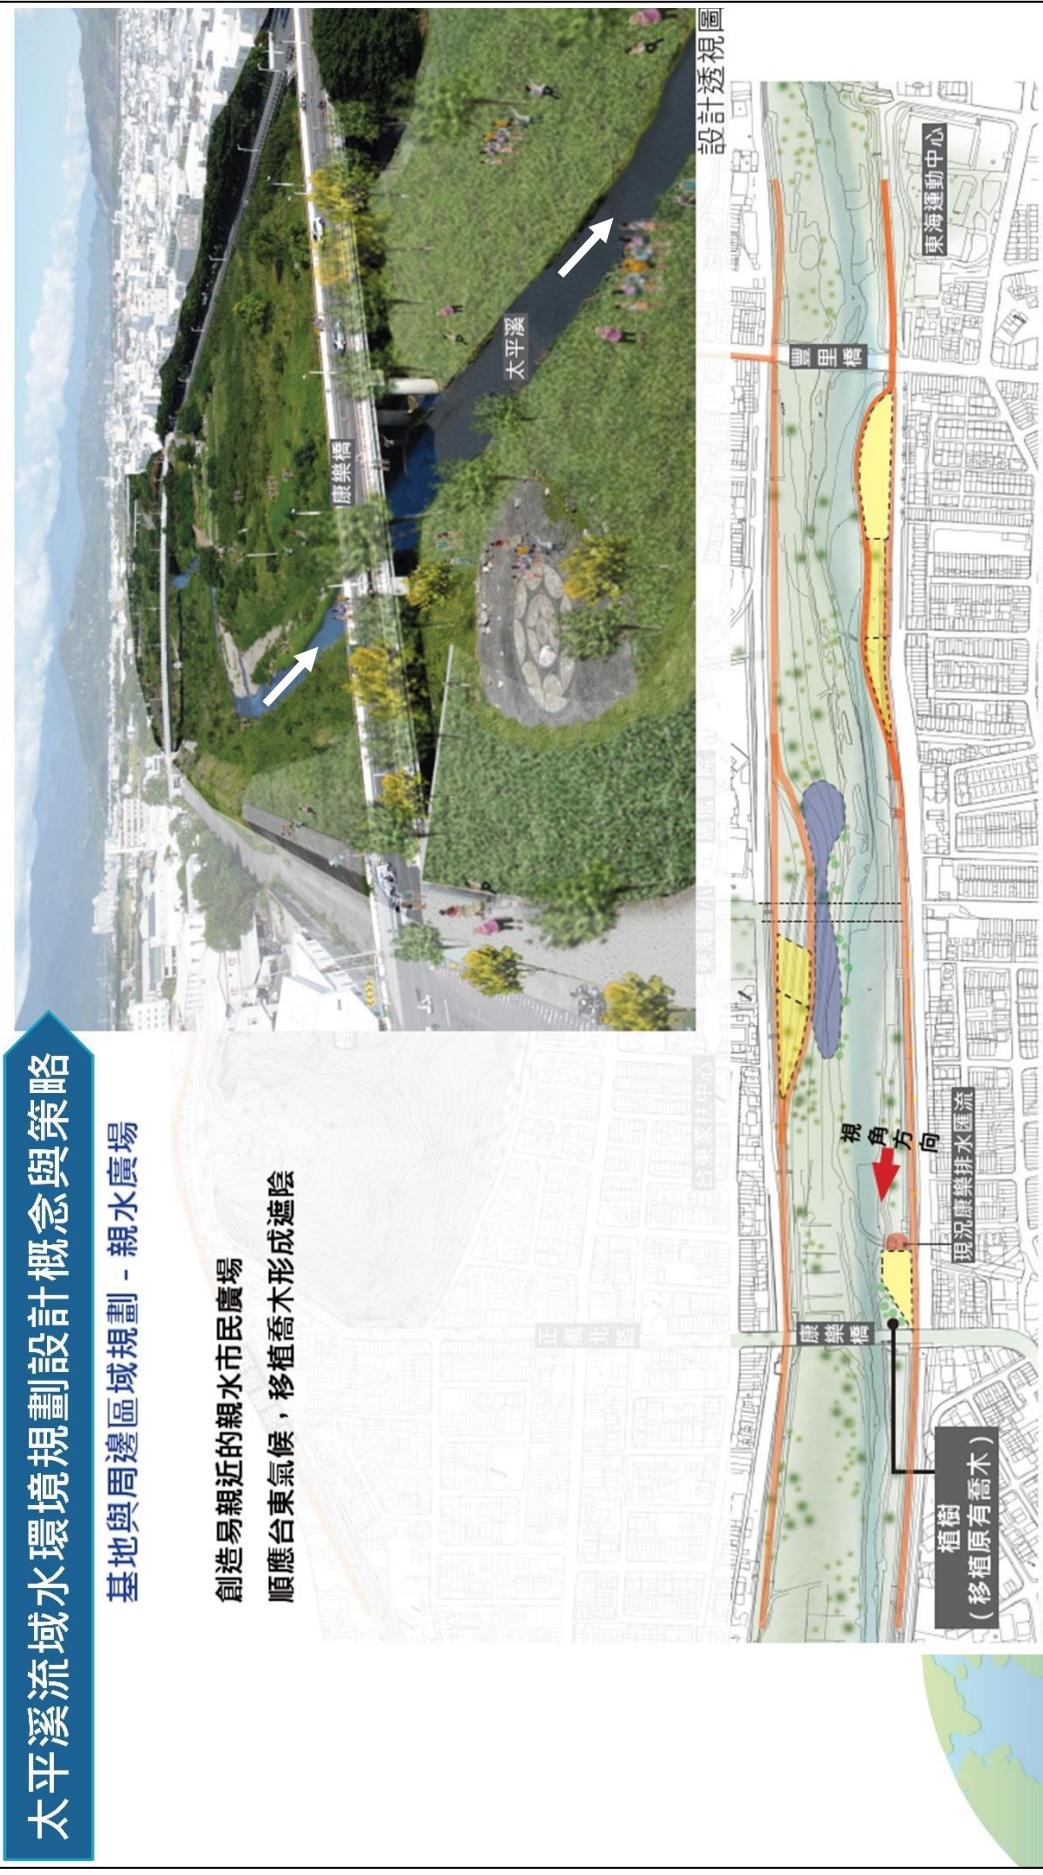
圖 4-3 太平溪環境改善計畫-設計概念與 3D 視覺化模擬示意圖(1)

順應台東氣候，移植喬木形成遮陰
