## 摘要

本計畫依據經濟部水利署「全國水環境改善計畫」辦理，該計畫目標為透過跨部會協調整合，對齊資源擴大成效，積極推動治水、淨水、親水一體，推動結合生態保育、水質改善及周邊地景之水環境改善，以加速改善全國水環境，期能恢復河川生命力及親水永續水環境。

而為落實本縣執行全國水環境改善計畫、生態保育及落實民眾參與機制，故辦理本計畫，執行本縣水環境生態檢核暨相關工作。相關執行成果摘要如下。

本計畫辦理「大武漁港環境營造計畫-南迴驛周邊景觀改善計畫」維護管理階段生態檢核作業，瞭解本工程完工後 1 年後生態復原情形，以及生態保育措施執行之成效。整體而言，本工程範圍內生態復原情形良好，透過植栽措施，植被覆蓋率有所增加，提供海岸鳥類等野生動物棲息環境，然而，目前仍有外來入侵種銀合歡及美洲含羞草好發之問題，後續建議透過人為移除並復育原生海岸林方式，抑制其持續擴散。

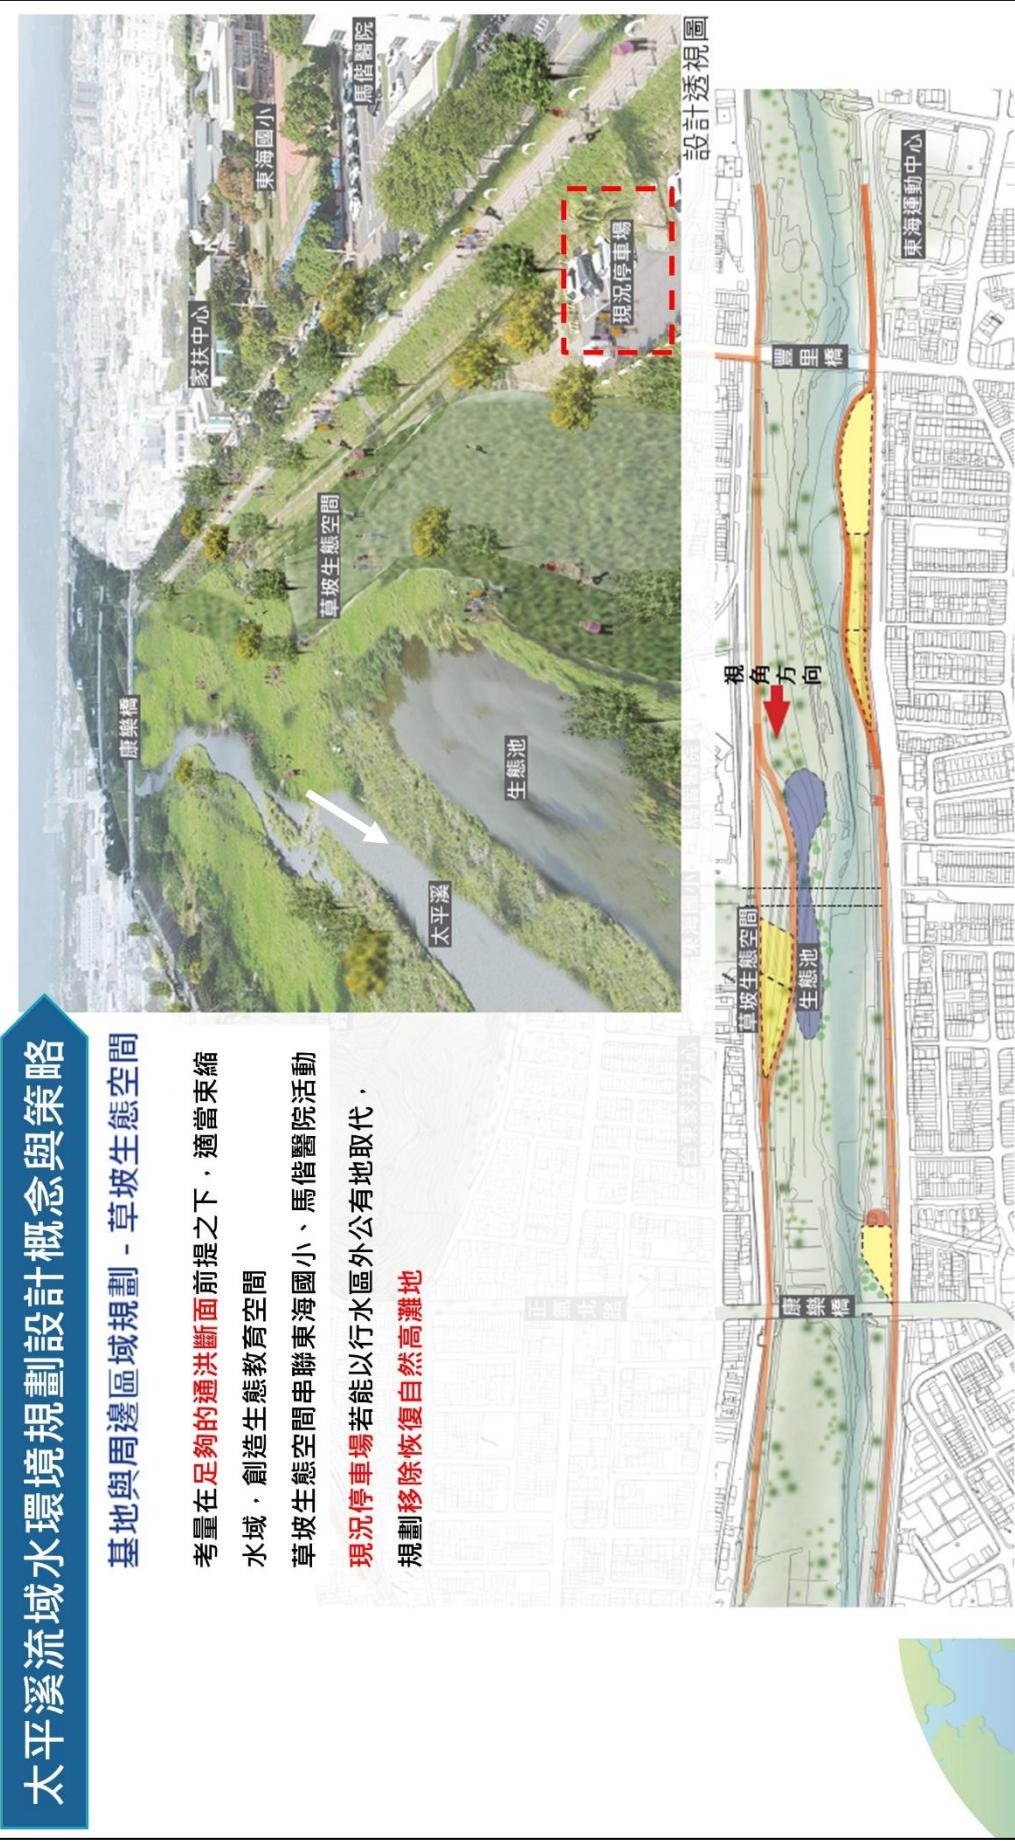
圖 4-4 太平溪水環境改善計畫-設計概念與 3D 視覺化模擬示意圖(2)

規劃移除恢復自然高灘地

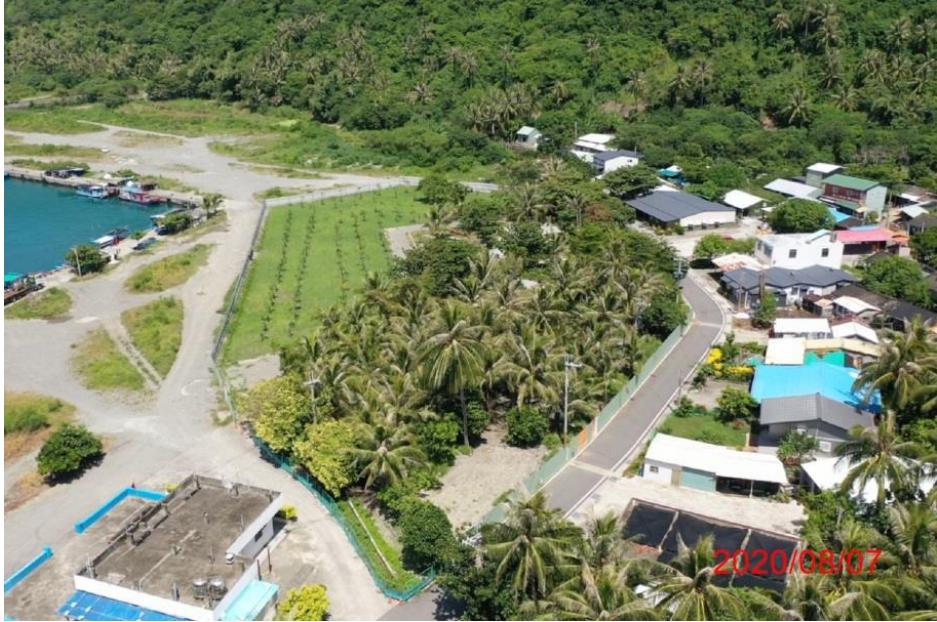
<p>說明：本案相關植栽工程所種植之植物，於現維護管理階段存活狀況良好，與周邊現場環境生態皆逐漸恢復中。</p>
六	公私協力推動過程	<p>本計畫為使成果更臻完善，於計畫執行期間已辦理 3 次跨局處會議、2 次資料收集會議、1 次公民參與會議等，除了各局處、鄉鎮公所外，並邀請當地民眾暨相關單位（如漁會、社區發展協會、村里幹事…等）共同參與會議討論，廣徵各界前輩與先進意見，透過當地民眾的想法與回饋意見，使該計畫成果更為具體。</p>

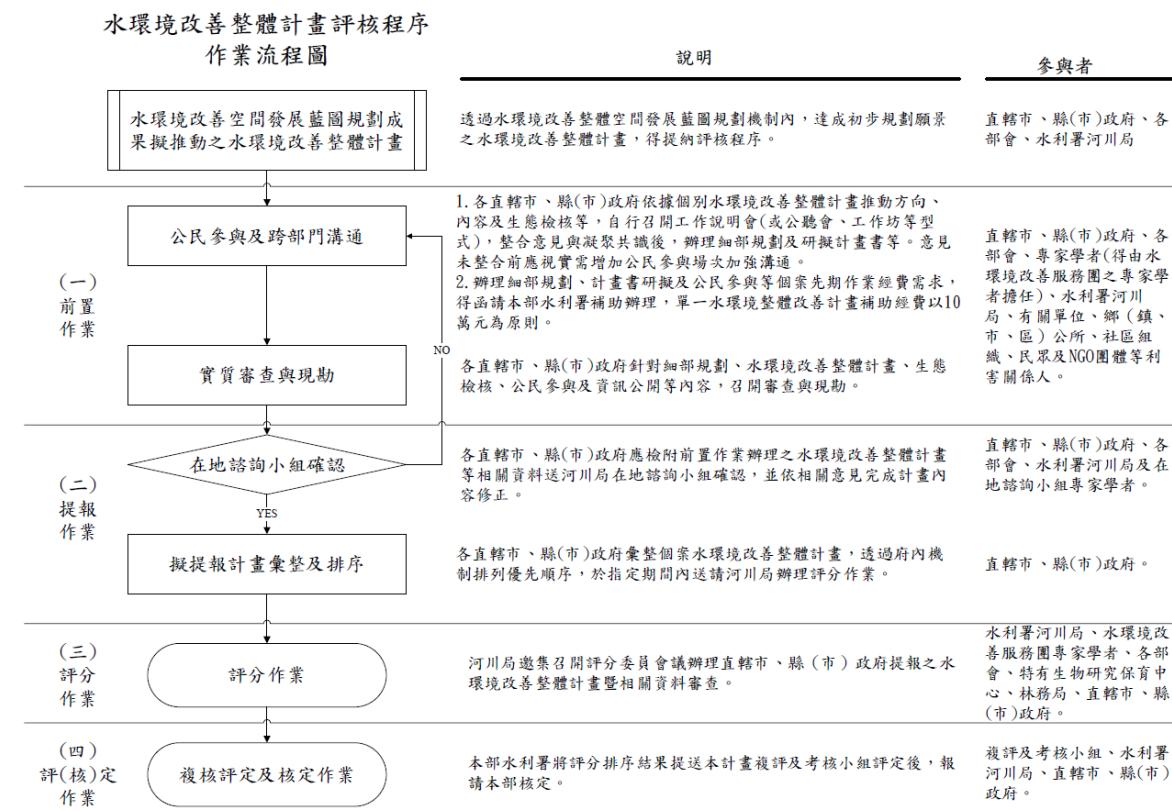
**圖 5-1 水環境改善整體計畫提報評核作業流程圖**

本團隊於前期計畫協助主辦機關辦理第 6 批次全國水環境改善計畫關山親水公園水環境改善計畫提報，相關執行成果如表 5-2，而第 7 批次全國水環境改善計畫本縣則未辦理提報作業。
