本計畫針對「三仙海堤基礎保護加強工程」執行提報階段之生態檢核作業，相關辦理事項如下：

圖 3-1 三仙海堤基礎保護加強工程(三和)生態調查範圍圖

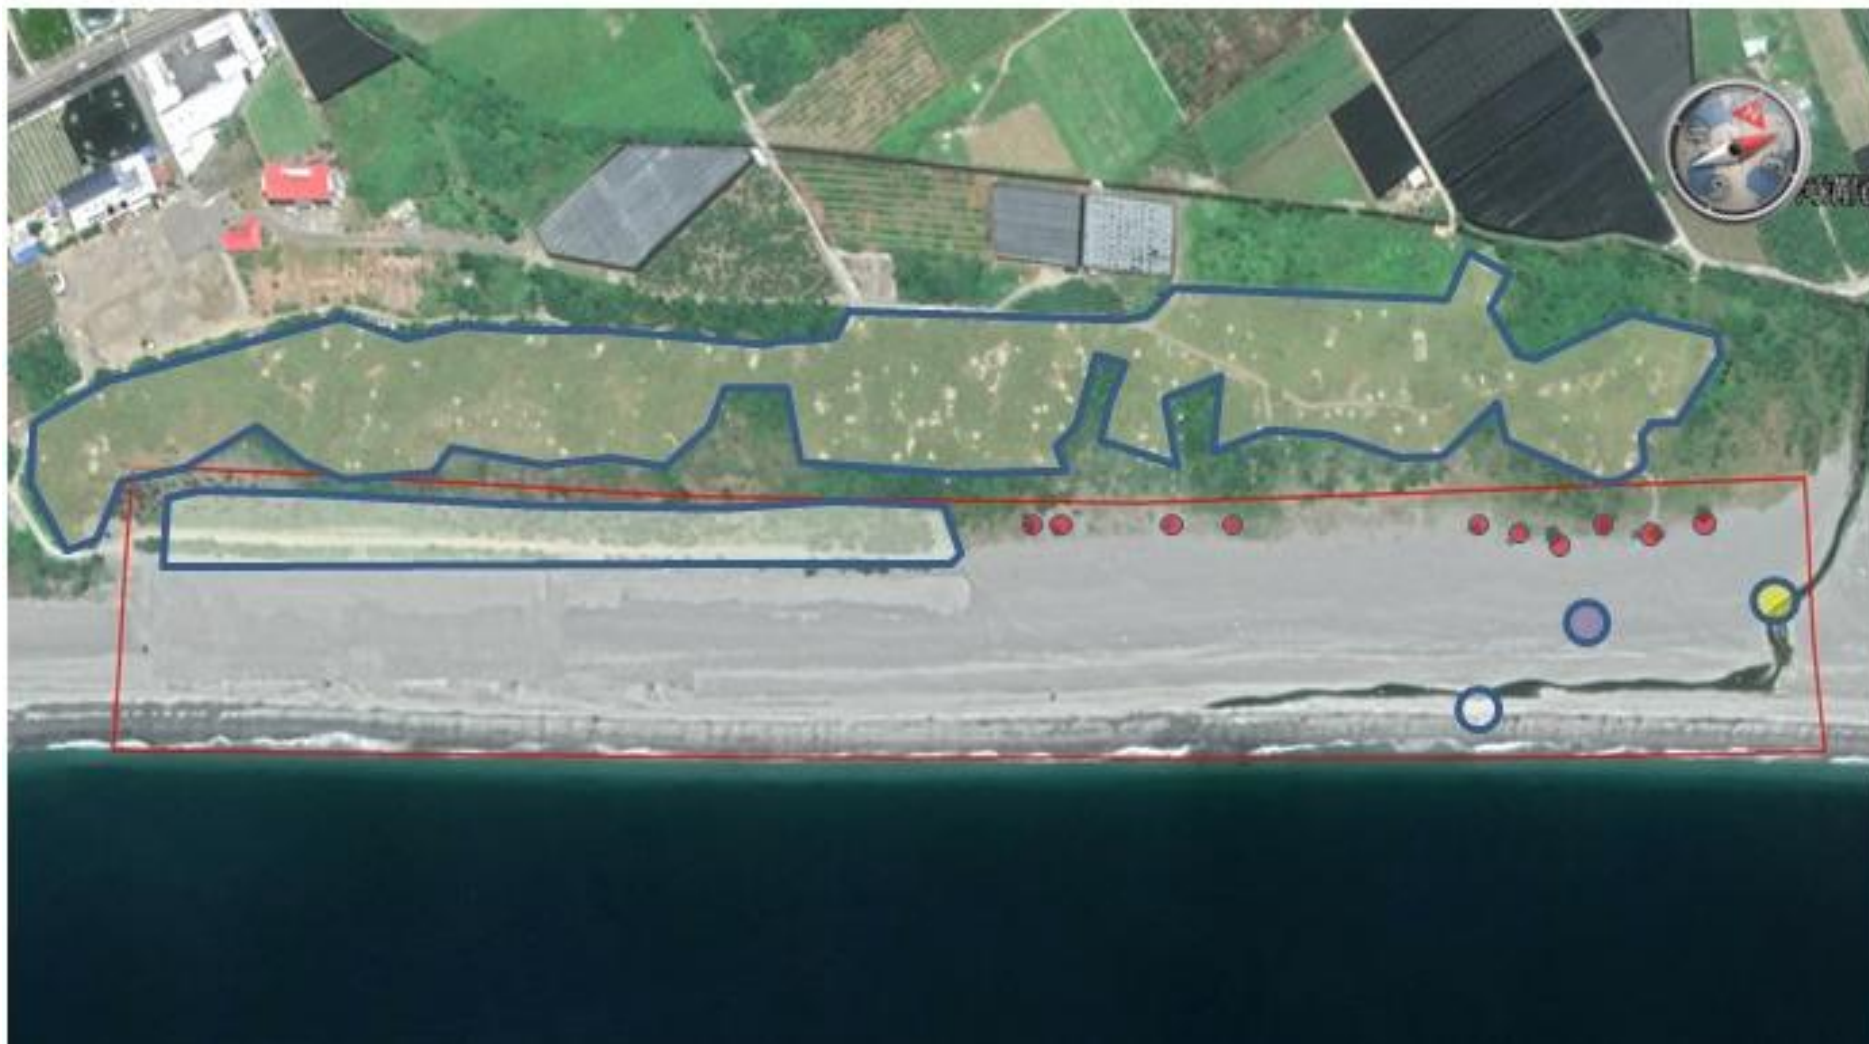
本計畫透過跨領域工作團隊，協請生態人員於工程範圍進行現場勘查，評估潛在生態課題、確認工程範圍與週邊環境的生態議題，以及生態保全對象等。相關勘查範圍由三仙海堤(三和及比西里岸)海岸線，如圖3-1、圖3-2所示。

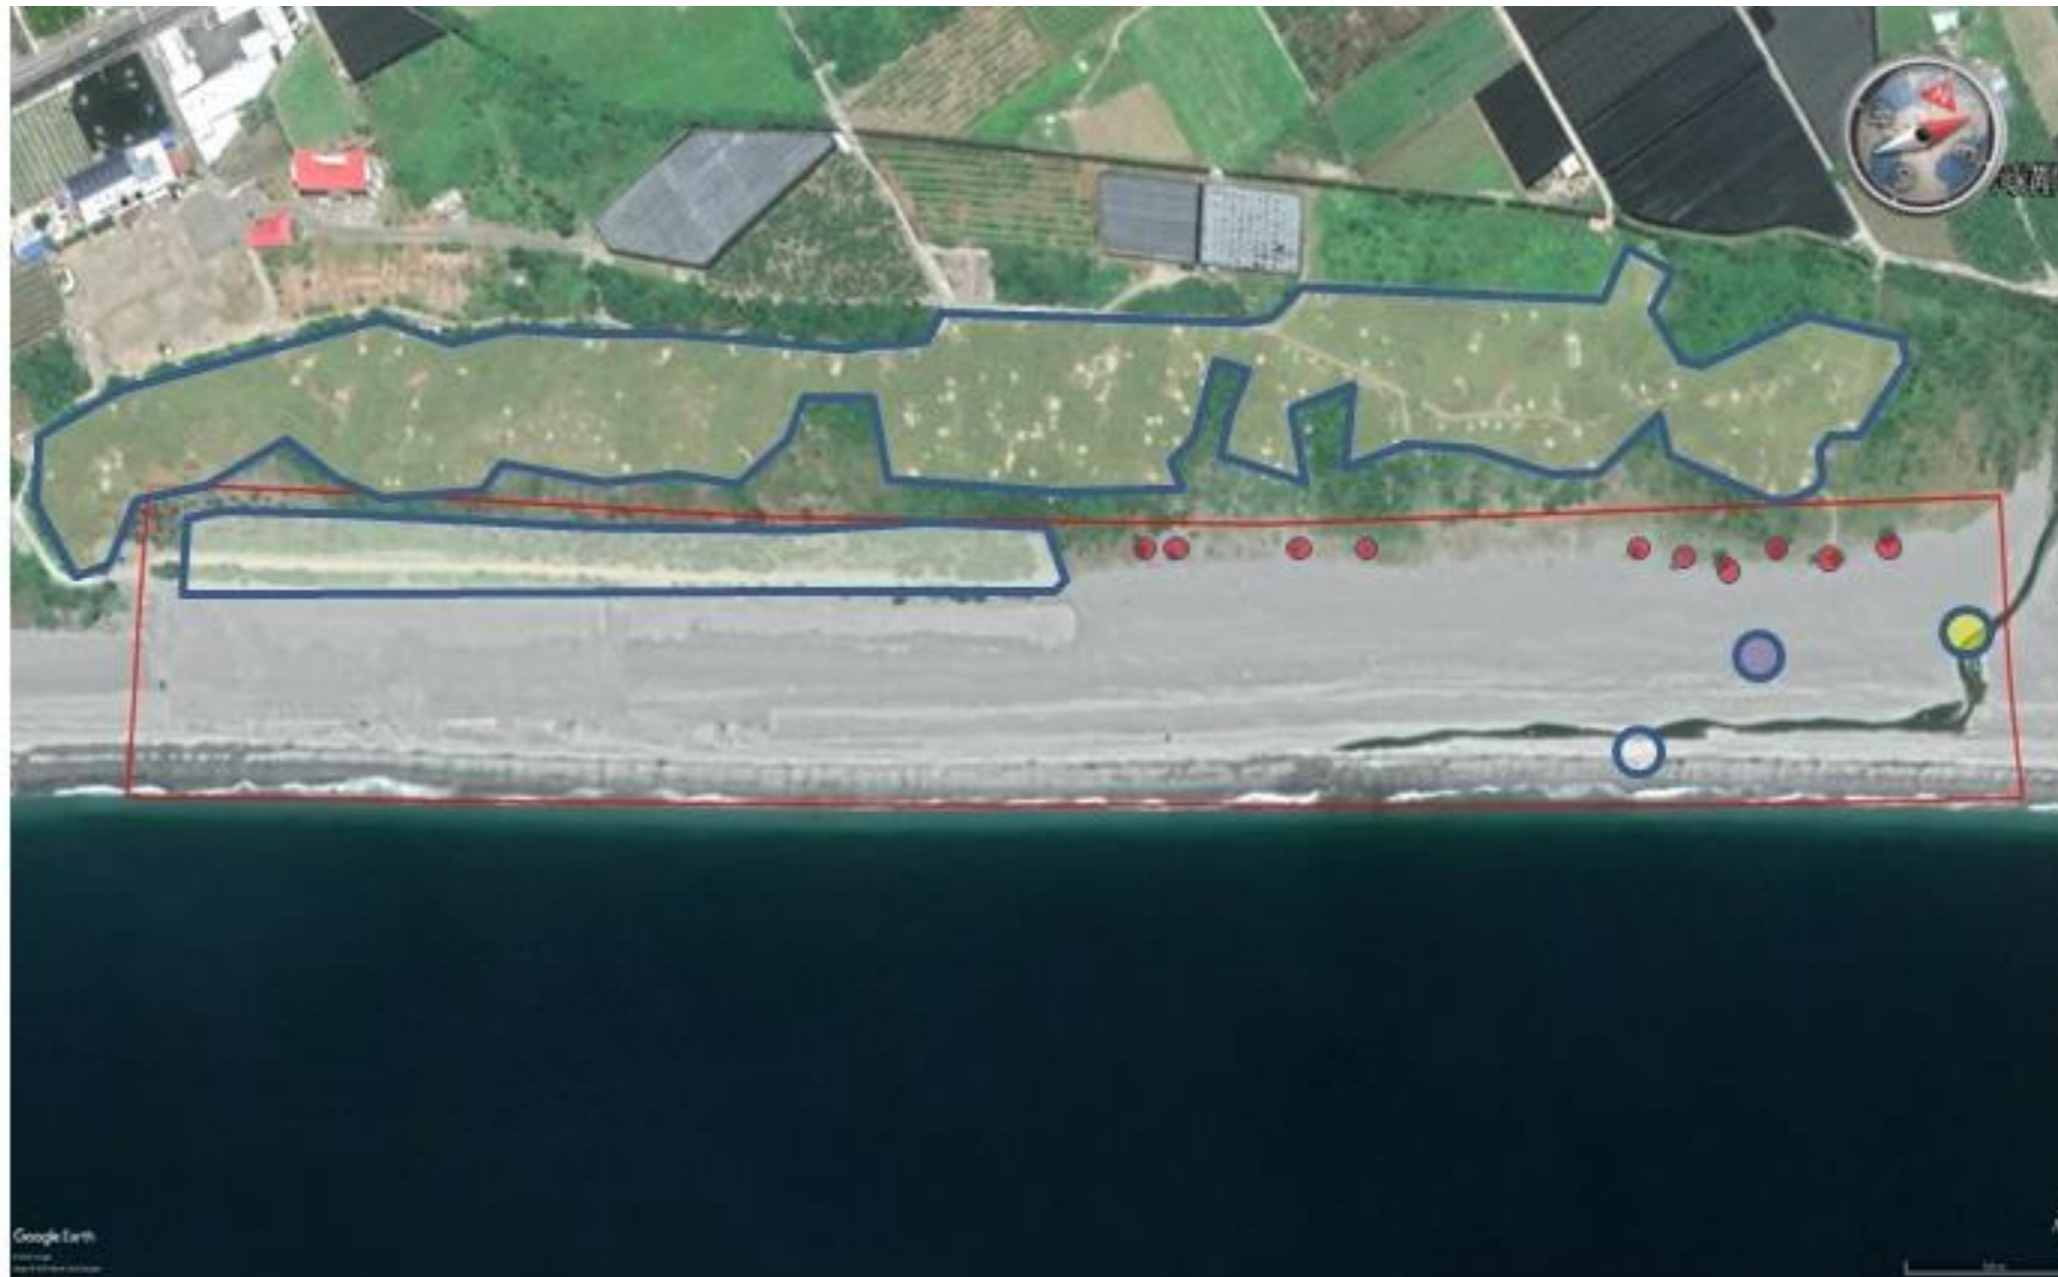
圖 4-1 三仙海堤基礎保護加強工程(三和)生態關注區域

本計畫依據經濟部水利署(2016)「水庫集水區工程生態檢核執行參考手冊」生態關注區域之繪製原則，以小尺度生態保全進行考量，確認與標示各工程區域的潛在影響範圍，以及現地勘查成果(詳細調查成果參見第三章)與應特別關注的生態保全對象，繪製計畫區域範圍之生態關注區域，相關成果如圖4-1、圖4-2所示。

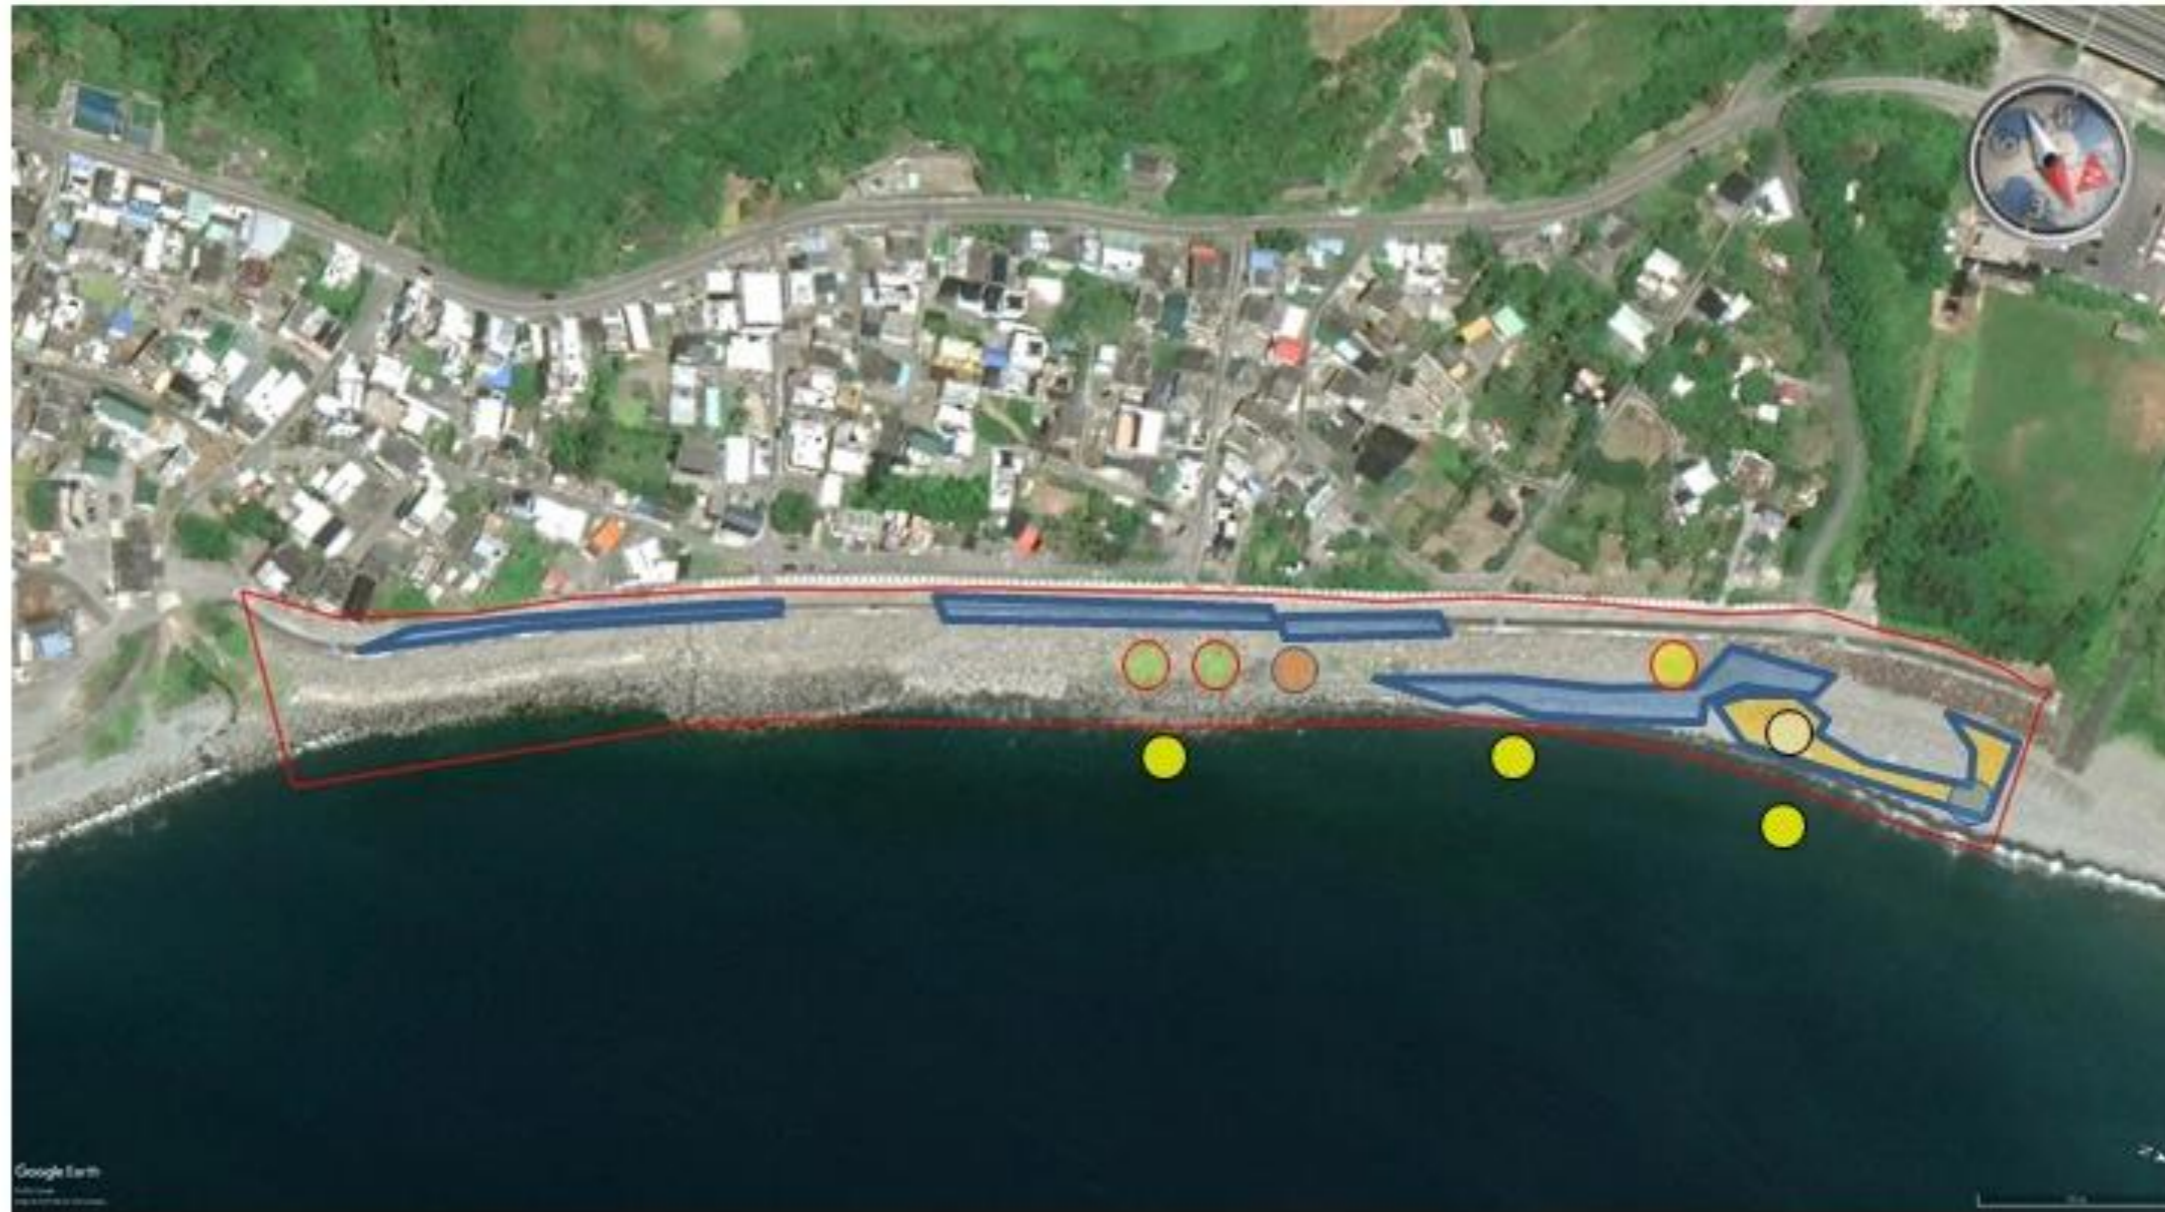
圖 4-2 三仙海堤基礎保護加強工程(比西里岸)生態關注

| | 孟仁草、馬鞍藤、濱江豆、毛馬齒莧、雙花蟛蜞菊、芻蓄草 | | 茅毛珍珠菜 | | 蒼燕鷗(第二級珍稀保育) |

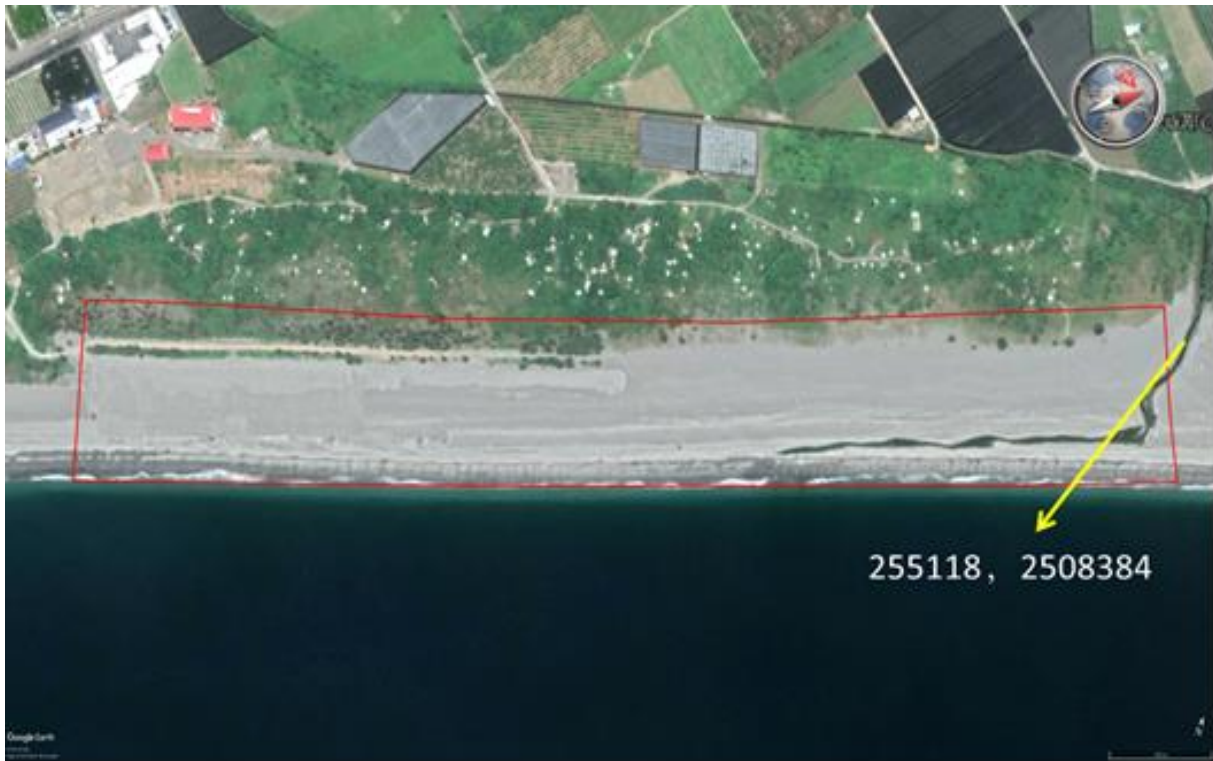
圖 7-1 三和工區排水點位

本海岸之防洪構造物業已完工，經調查生態已漸漸復原，因此建議於設計圖說中標示施工開挖範圍，並於施工現場標示「除施工範圍以外既有海域範圍嚴禁施工機具進入」。比西里岸工區屬阿美族部落，堤頂上方有以漂流木製成的裝置藝術，於施工時避免造成損壞。三和工區有一條排水直排入海(TWD97 坐標 255118, 2508384)於工程施作時應予以迴避，避免造成阻斷及水質汙染，如圖7-1所示。
