「淡水河二重疏洪道入口段疏濬及河道整理工程(第一期第三標)」施工階段生態檢核成果

### 公共工程生態檢核自評表

## 水利工程快速棲地生態評估表(河川、區域排水)

**經濟部水利署**  
**施工階段  現場勘查 /  會議紀錄表**

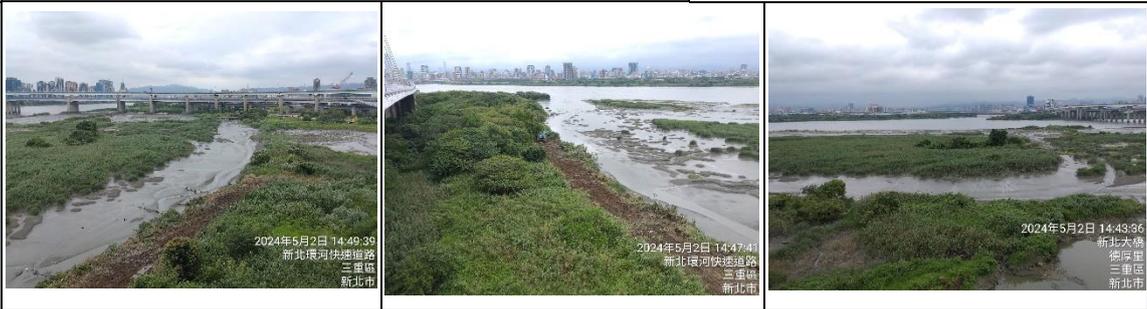
綜合評價	水的特性項總分 = A+B+C = <u>22</u> (總分 30 分) 水陸域過渡帶及底質特性項總分 = D+E+F = <u>16</u> (總分 30 分) 生態特性項總分 = G+H = <u>10</u> (總分 20 分)	總和 = <u>48</u> (總分 80 分)	
現地照片

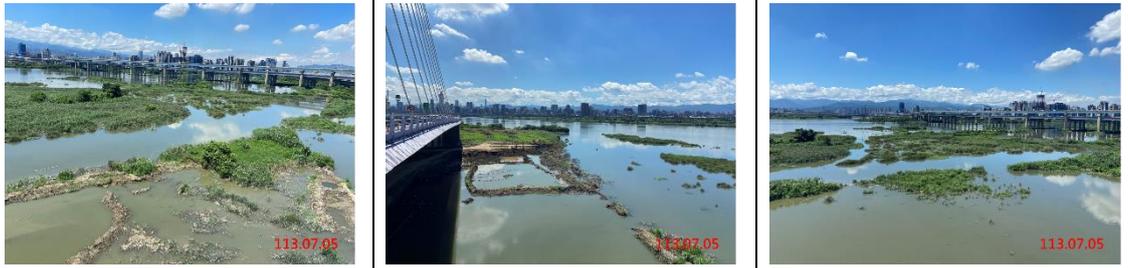
綜合評價	水的特性項總分 = A+B+C = <u>16</u> (總分 30 分) 水陸域過渡帶及底質特性項總分 = D+E+F = <u>16</u> (總分 30 分) 生態特性項總分 = G+H = <u>7</u> (總分 20 分)	總和 = <u>39</u> (總分 80 分)	
現地照片

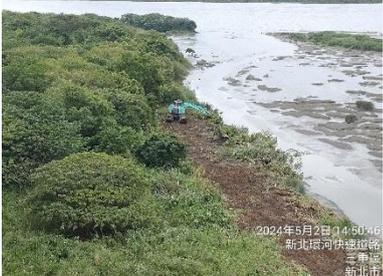
<p style="text-align: right; font-size: small;">2024年5月2日 14:50:46 新北環河快速道路 三重區 新北市</p>

工程主辦機關	經濟部水利署第十河川分署	勘查/會議日期	民國 113 年 5 月 2 日
		勘查會議地點 (TWD97)	新北市三重區 X : 298864 Y : 2771157
工程名稱	淡水河二重疏洪道入口段疏濬及河道整理工程(第一期第三標)		
生態檢核團隊 (工程主辦機關方)	國立臺灣大學	施工廠商	朝洋營造有限公司
監造單位	經濟部水利署第十河川分署	生態檢核團隊 (施工廠商方)	無
相關意見摘要		處理情形回覆	
目前工程剛開始，現場僅有一台機具在進行便道的整理，後續會定期進行保育措施抽查。

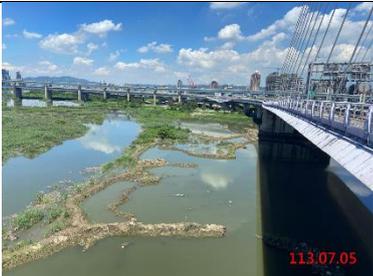
工程主辦機關	經濟部水利署第十河川分署	勘查/會議日期	民國 113 年 7 月 5 日
		勘查會議地點 (TWD97)	新北市三重區 X : 298864 Y : 2771157
工程名稱	淡水河二重疏洪道入口段疏濬及河道整理工程(第一期第三標)		
生態檢核團隊 (工程主辦機關方)	國立臺灣大學	施工廠商	朝洋營造有限公司
監造單位	經濟部水利署第十河川分署	生態檢核團隊 (施工廠商方)	無
相關意見摘要		處理情形回覆	
目前現場正在進行疏濬作業，已陸續完成並運載土石離開工區。

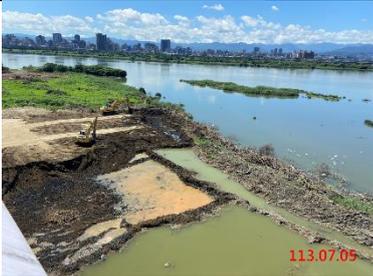
現場疏濬產生的污水隔絕於土堤中，未流入淡水河中。

生態 保育 措施	5	[減輕]設置排擋水設施,減輕 開挖土砂對水體影響。	<input checked="" type="checkbox"/>	<input type="checkbox"/>	<input type="checkbox"/>	已有設置土堤避免污水流入 主要河道。
