110 年度鶯歌石海岸保護工整建工程

附表 D-03 設計階段工程方案之生態評估分析

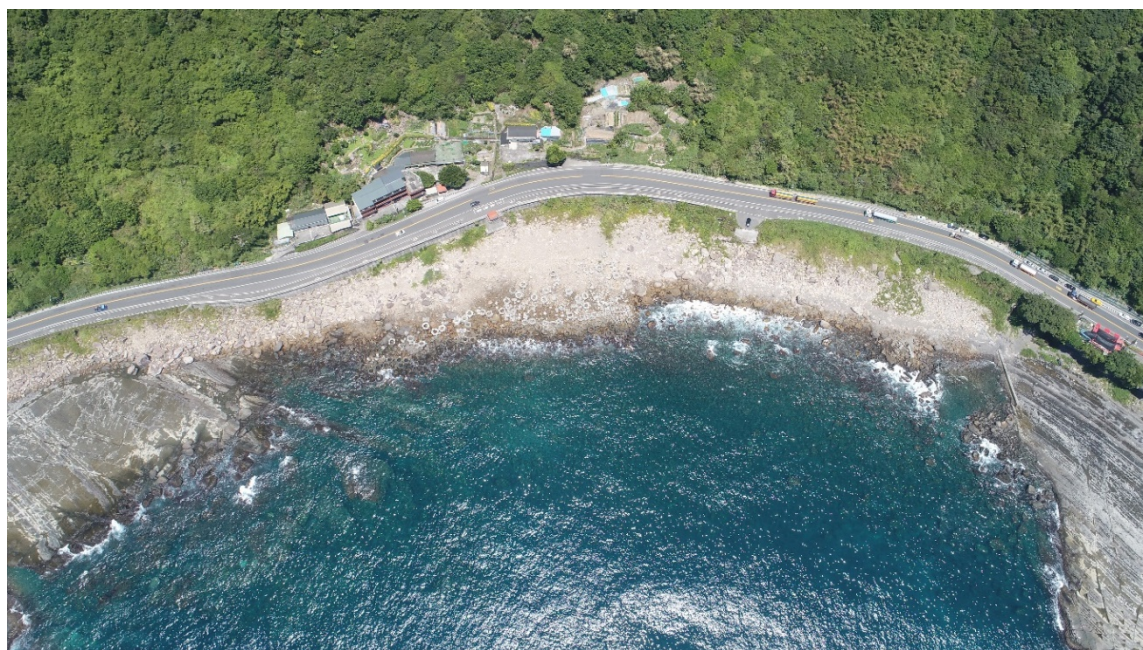
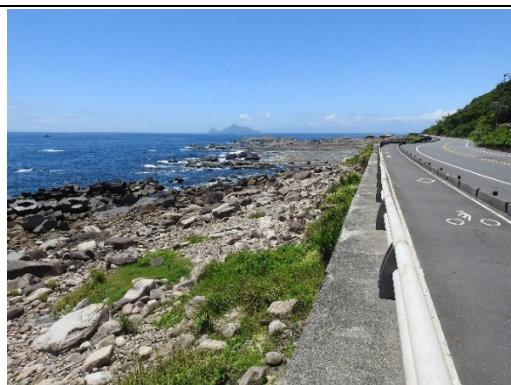
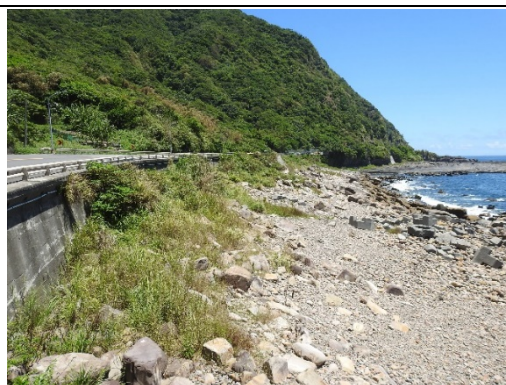
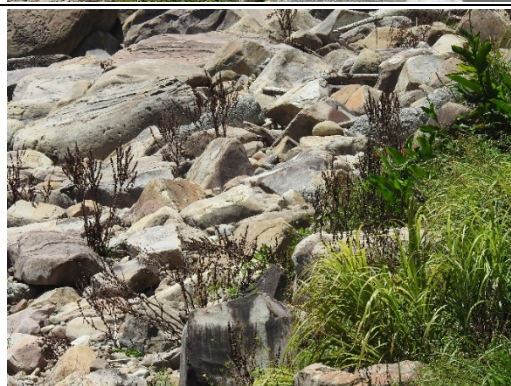
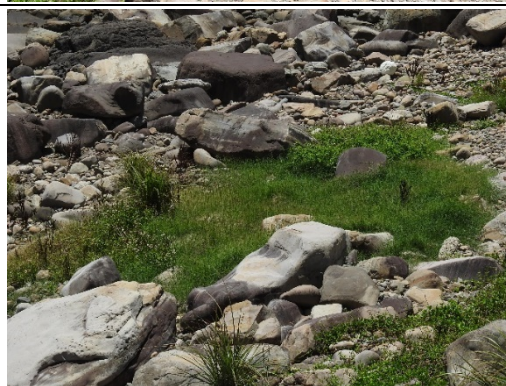
109/08/13 工程預定位置

曾擺放消波塊，但受多項自然營力影響已散落於各處。

周邊陸域環境多為次生林覆蓋且林相完整，對比鳥類資料可判斷此處應有多種猛禽類棲息利用。

周邊海域環境有完整海蝕平台與礁岩，但也可發現散落各處的消波塊，可見海浪所產生的自然營力對於現地環境影響極大。

1. 「迴避」工程段海域除既有消波塊外，仍有礁岸類型等天然海岸，後續應於設計圖說內清楚標明位置，避免重型機具於擺放作業時擾動到該區段。也請避免工程行為擾動到沿海水域環境，保護現地海岸生態。
2. 「迴避」如需暫置消波塊、重機具等，應使用既有擾動地區，避免干擾到植物生長區域。
3. 「縮小」請針對保全對象做消波塊擺放位置、數量之考量，盡可能縮小工程規模，避免過多水泥構造進入海岸環境。
4. 「減輕」如需暫置消波塊、重機具等，應使用既有擾動地區，避免干擾到植物生長區域。
5. 「減輕」海岸與周邊次生林環境極有可能出現蟹類、猛禽類等生物，請堅守生態保育之原則，若工區周圍如出現野生生物，不捕捉、不驚擾。
