**公共工程生態檢核自評表**

| 工程基本資料 | 計畫及工程名稱 | 金城鎮易淹水地區排水改善應急工程 | | |

經濟部水利署  
規劃設計階段工程生態背景資料表

經濟部水利署  
規劃設計階段生態調查評析表

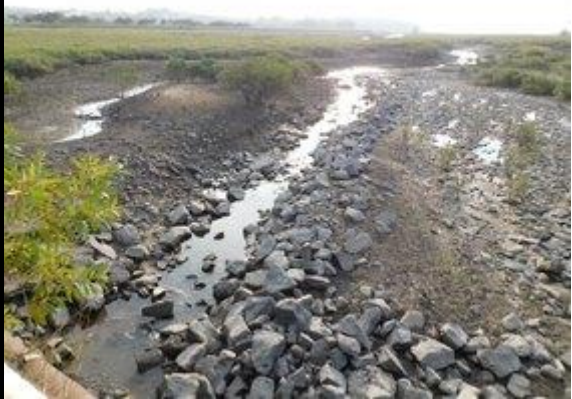
| <p>本案工程範圍現地屬高度人工化之環境，棲地及生物相對單純，但因 A~D 工區鄰近浯江溪出海口潮間帶，雖工程未擾動該區水域環境，但未避免後續工程施工期間廢棄物或廢水等排入潮間帶汙染水質，進而影響野生動物棲息環境。</p> | | <p>納入後續保育措施辦理。</p> | |

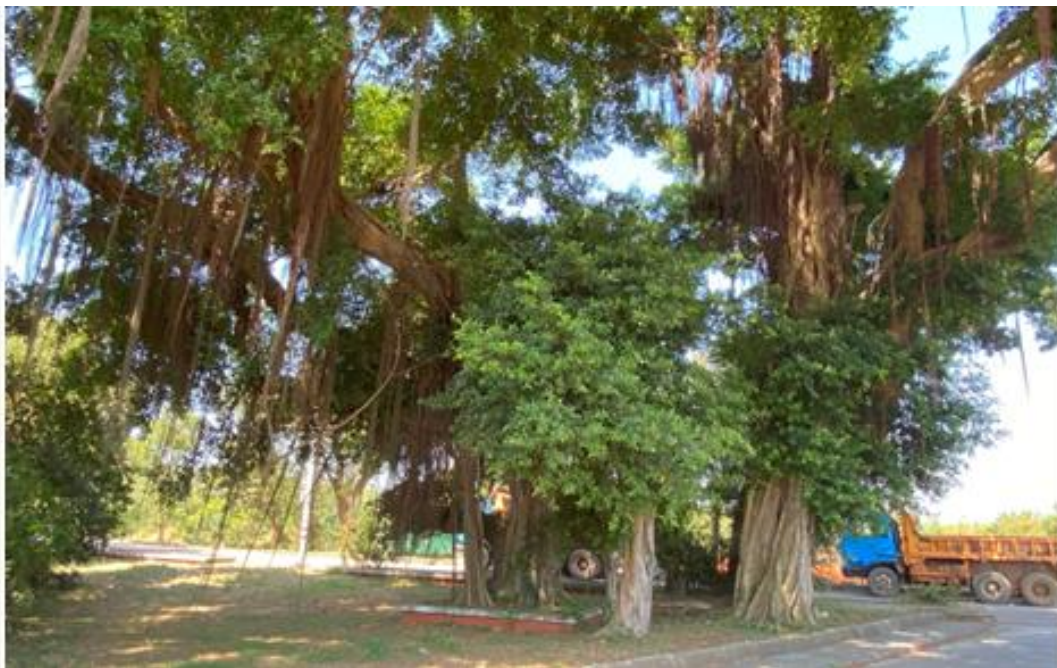
生態保全對象 1：1. F 工區保全對象:榕樹群

(1)拍照日期：113 年 10 月 29 日

(2)拍照位置：(TWD97\_X:179924.050，Y:2702260.629)

(3)生態保全對象現況說明：金門縣林務所列管珍貴樹木，生長良好。

1. 【迴避】工程執行期間應迴避生態保全喬木，包含：F 工區受金門縣林務所列管珍貴樹木之榕樹群、H 工區後豐港活動中心球場旁 1 棵臺灣欒樹、2 棵黃槿及 2 棵龍眼等(如圖 2-15)，另於施工前應再會同生態檢核團隊確認各工區需保全之樹種再行施作。
2. 【減輕】保全喬木建議以圍籬或警示帶標示迴避範圍，並以稻草蓆或軟墊包覆主幹，避免機具經過造成損傷。
3. 【減輕】施工過程中應以保留工區內既有大樹為原則，若因工程需求修剪部分枝條、或進行樹木移植，應遵守相關樹木修剪作業規及移植規範，例如：《樹木移植作業規範》、《樹木修剪作業規範》、農業部林業試驗所《景觀樹木修剪作業規範綱要》等。
4. 【減輕】施工便道及臨時置料區，建議優先採用既有道路、既有裸露地或人為干擾區域，避免另行開闢便道或大面積移除植被。
5. 【縮小】應標示並限制工程影響範圍，避免破壞及擾動非工區棲地環境，並減少周邊植生開挖，作為生物廊道供陸域動物棲息利用。
6. 【補償】工程所造成之裸露地，建議於完工後草籽或鋪設草皮，以選用當地原生適生種為原則，加速棲地回復，同時移除外來入侵種植物。

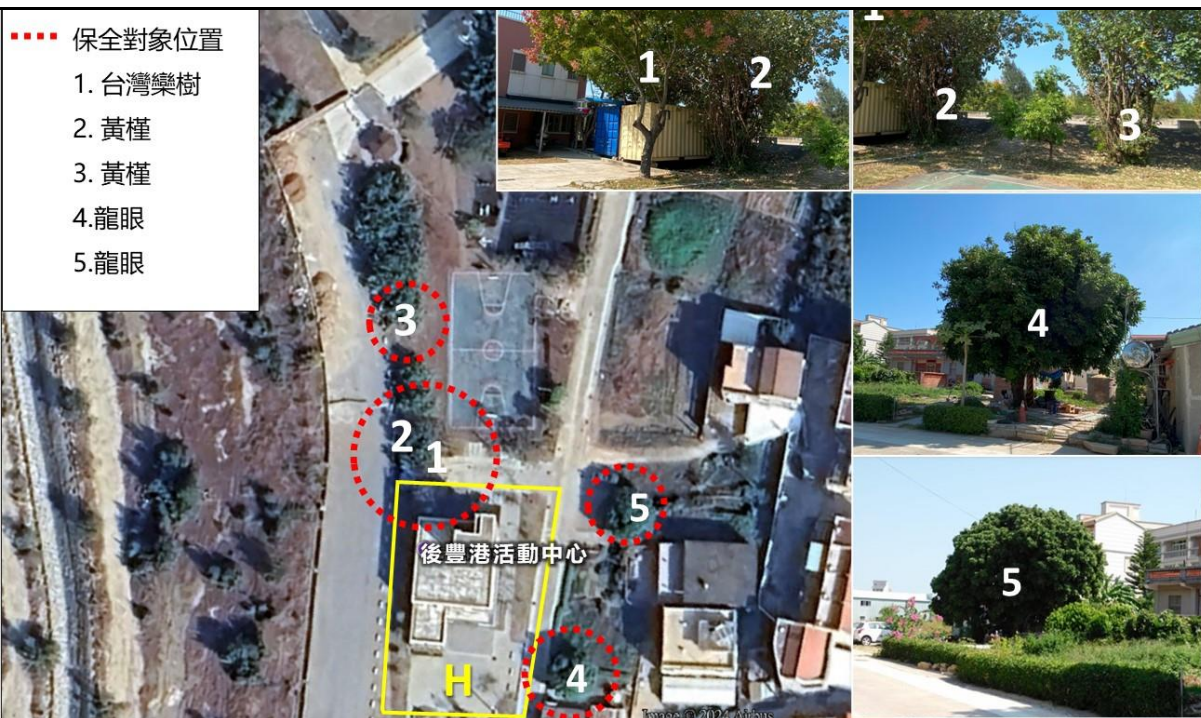
生態保全對象 2：H 工區保全對象

(1)拍照日期：113 年 10 月 29 日

(3)生態保全對象現況說明：工區周邊之 1 棵台灣欒樹、2 棵黃槿及 2 棵龍眼，均可提供生物棲息及食源，具生態價值
