**附表 C-04 施工階段生態監測紀錄表**

| 工程名稱<br>(編號) | 大漢溪左岸堤防基礎加固<br>防災減災工程 | 填表日期 | 民國 109 年 01 月 17 日 |

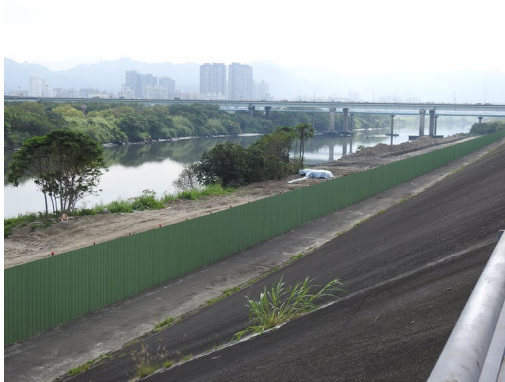
109/01/16 施工中

| <p><b>3.生態棲地環境評估：</b></p> <p>施工前同表 D-03</p> <p>108/12/05 提出友善措施</p> <ul style="list-style-type: none"> <li>➤ 維持水質乾淨；設置排擋水設施，繞流導流溪水迴避施工處。</li> <li>➤ 施工便道與土石土方設置於既有人為干擾區域。</li> <li>➤ 工區範圍內樹木保留區有一株銀合歡，建議去除</li> </ul> <p>109/01/16 施工中</p> <p>護岸至河邊的濱溪帶皆被移除，有些部分正在打基樁，人為干擾嚴重，現勘時紀錄到少數鳥類會在施工圍籬上停棲，像是家八哥、喜鵲等，施工便道旁記錄到鵲鴿及喜鵲。施工便道從西盛橫移門進入，進出口有設置洗車台，非工程段及非施工便道區域喬木皆保留。</p> <p>109/11/25 完工階段</p> <p>完工時應工區範圍為第二標工程之施工便道，所以等到第二標工程完工後前往現場勘查，現勘時距離剛完工約 5 個月，濱溪帶靠近河道處已長出草生地，現勘時紀錄到鳥類棲息於草叢中，多為家八哥、喜鵲、麻雀等常見鳥類，河道對岸停棲一整排的鶯科鳥類，靠近堤防處為二標工程施工便道，目前為裸露地，凹陷積水處有鳥類棲息。施工便道已復原，工區範圍內無垃圾殘留。</p> | | | |
