**公共工程生態檢核自評表**

| 工程基本資料 | 計畫及工程名稱 | 烈嶼鄉中墩排水工程 | | |

經濟部水利署  
維護管理階段生態調查評析表

| 工程名稱 | 烈嶼鄉中墩排水工程 | | |

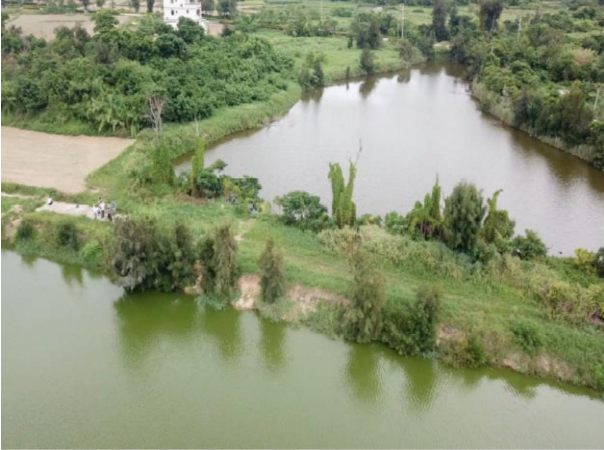
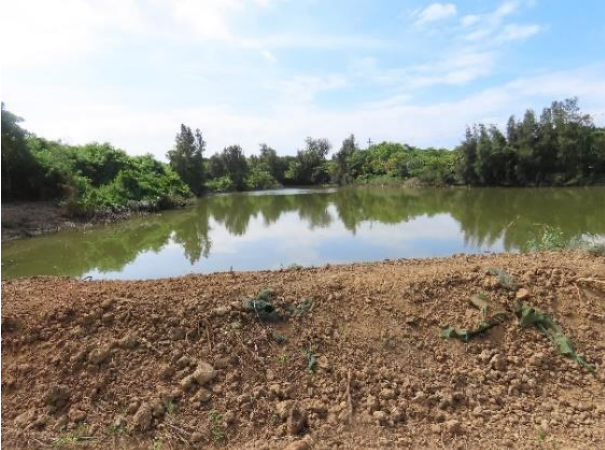
| <p>拍照日期：108 年（來源：金門縣政府）<br/> 拍照位置：下西湖<br/> 保全對象說明：避免擾動水域環境，及保留周邊喬木。</p> | <p>拍照日期：113 年 7 月 11 日<br/> 拍照位置：下西湖<br/> 保全對象說明：水域環境及周邊木麻黃林保全良好，可發現有鳥類停棲及覓食。</p> |
