附表 C-06 生態保育措施與執行狀況

填表人員 (單位/職稱)	王玠文 觀察家生態顧問公司	填表日期	民國 109 年 02 月 01 日
施工圖示			
設計階段	圖示	說明	
施工範圍與生態關注區域套疊圖

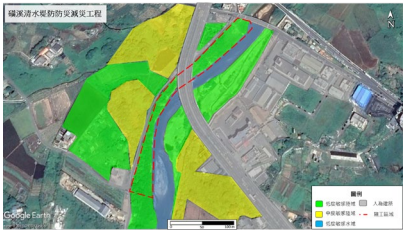
工程範圍多為高草地，此區有許多鳥類棲息，鳥類會躲藏於濱溪高草地中。周遭大多為農田及住家。	
範圍限制 現地照片 (施工便道及堆置區) (拍攝日期)

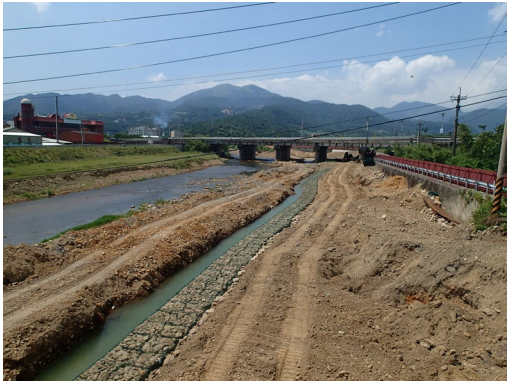
施工範圍為水流左岸堤防。 施工便道沿著水流左岸靠近河道處，土石土方堆置於工程範圍 (土石龍預定位置) 108/08/29	
生態保育措施與執行狀況			
項目	生態保育措施	狀況摘要	照片(拍攝日期)
生態保全對象			
生態友善措施	減輕工程影響，避開冬候鳥季節。	施工過程盡量避開候鳥遷徙與棲息時段，以降低對工程對候鳥之影響。本工程於 109/01/23 完工。

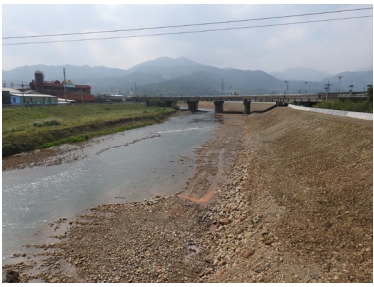
施工復原情形	<input checked="" type="checkbox"/> 施工便道與堆置區環境復原	施工便道復原 109/01/31	 
	<input type="checkbox"/> 植生回復		
	<input checked="" type="checkbox"/> 垃圾清除	現場無施工殘留垃圾 109/01/31	 
	<input checked="" type="checkbox"/> 其他_鳥類棲地	赤腰燕利用溪旁土堤築巢 109/01/31	 
其他
