# 前瞻基礎建設計畫 全國水環境營造計畫-林邊溪及保力溪

2017/09/22

# 全國水環境營造計畫-林邊溪

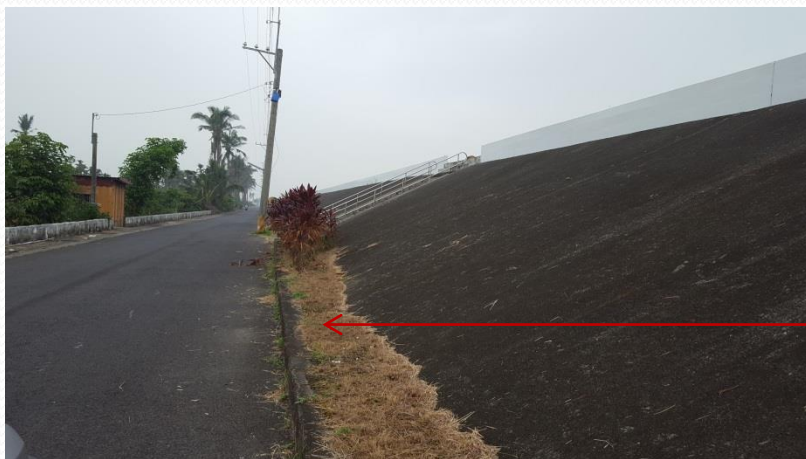
既有花台拆除、新設花台

現況照片-花台與路面高只差15公分

承續林邊大林至親林公園段既有綠美化成果，延伸向北進行堤岸綠美化。因種植寬度及深度不足，改以**新建花台**方式種植灌木，**不破壞原有堤防構造**，並增設花台**橫向排水**，強化排水功能。

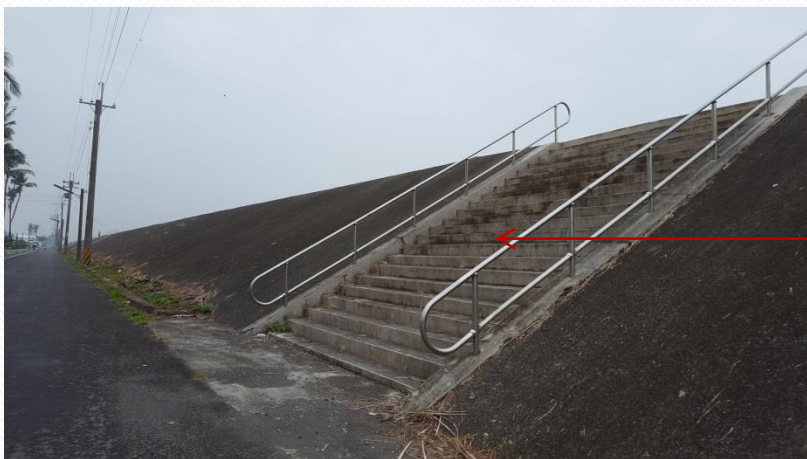
既有階梯面材更新馬賽克

現況照片-現有階梯

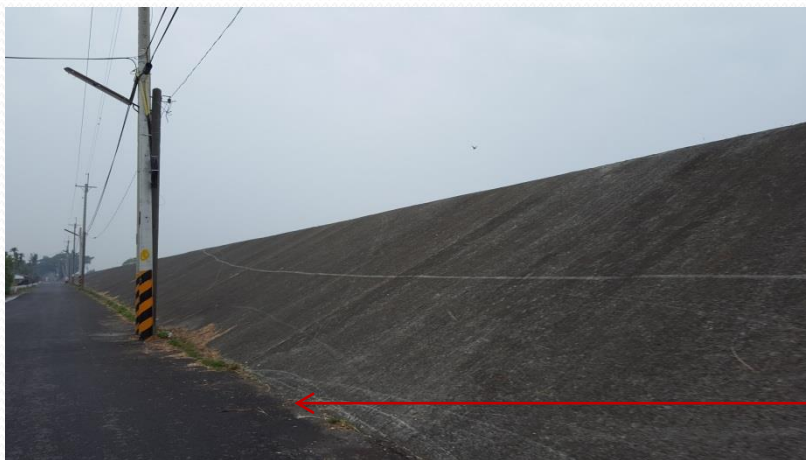
新設花台

現況照片-後半段無花台

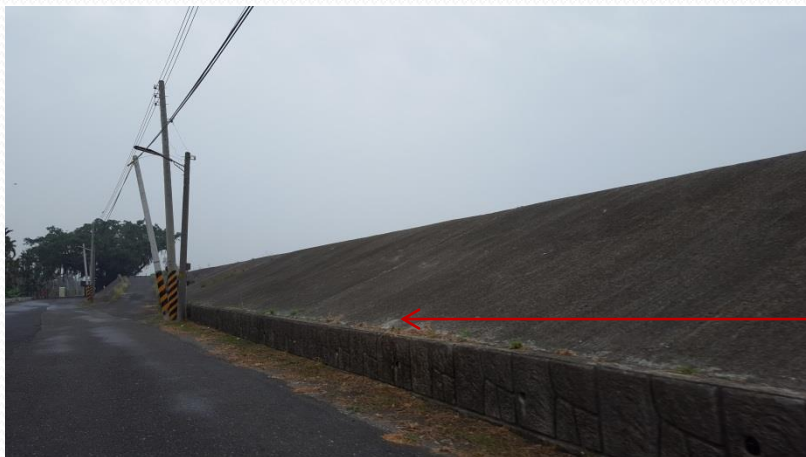
新設花台

現況照片-後半段無花台

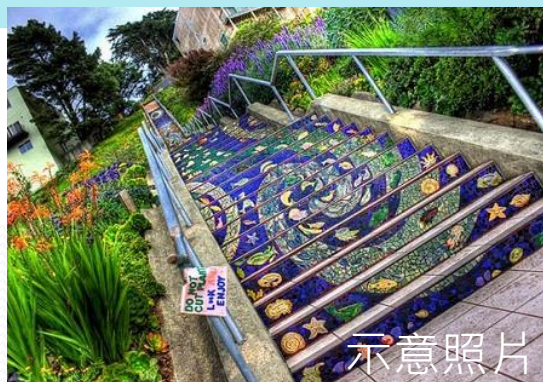
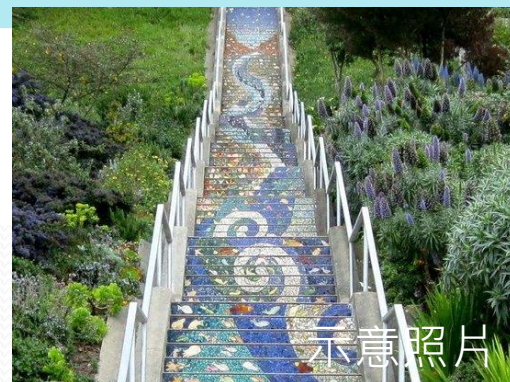
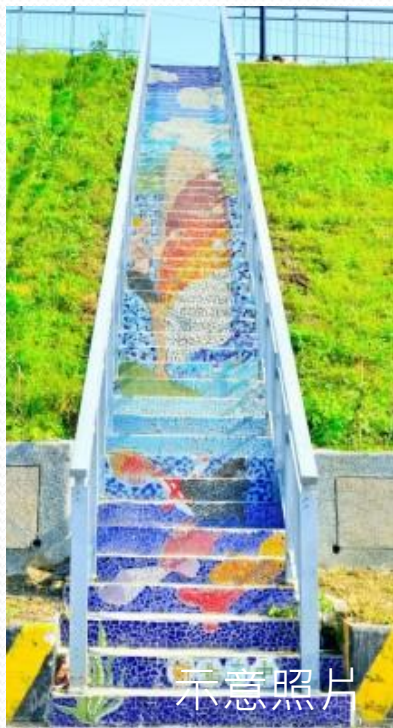
既有階梯面材更新馬賽克

圖案以六大主題介紹林邊風情，廠商施工前須提送圖案供業主審查。

1. 作品依據樓梯立面，外觀地以具台灣特色之建材磁磚為主要材質。
2. 磁磚本身經高溫燒製，在磁磚與主要水泥胚體間亦採用進口之益膠泥(磁磚黏著劑)。
3. 由於作品安置於戶外，平常易與陽光風雨接觸，因此磁磚需使用室外型填縫劑，使馬賽克手工精剪作品，耐用度更高，保存更持久。
4. 本作品材料使用高彩度與高明度的多種本地色磚，鑲嵌在樓梯立面上。
5. 由於國內現有磁磚大多數為建築外觀之建材，色彩大部分偏向中明色調，彩度偏低，因此本作品所需為高彩度磁磚，則以進口磁磚與特別燒製磁磚混合使用。

- 既有樓梯立面面材打除, 防水處以 1:3 水泥砂漿粉平後, 鑲嵌造型藝術磁磚拼貼(不規則)

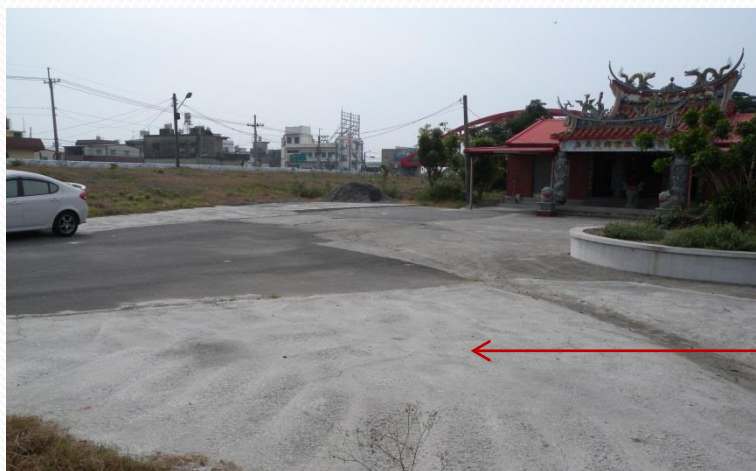
PC地坪加鋪AC

現況照片

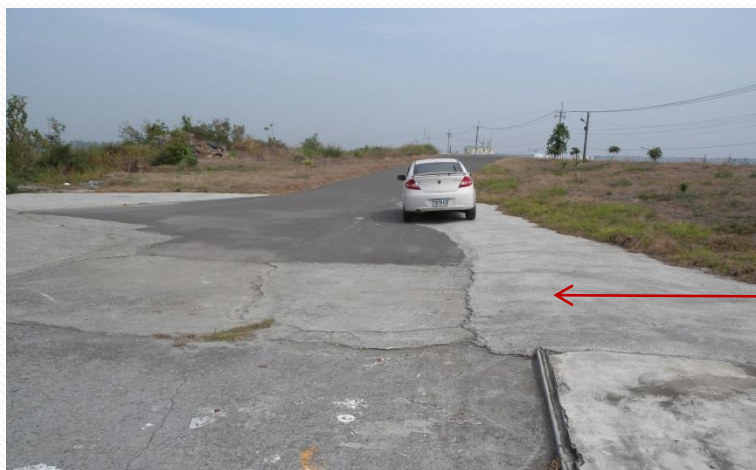
PC地坪加鋪AC  
新設解說牌+座椅

現況照片

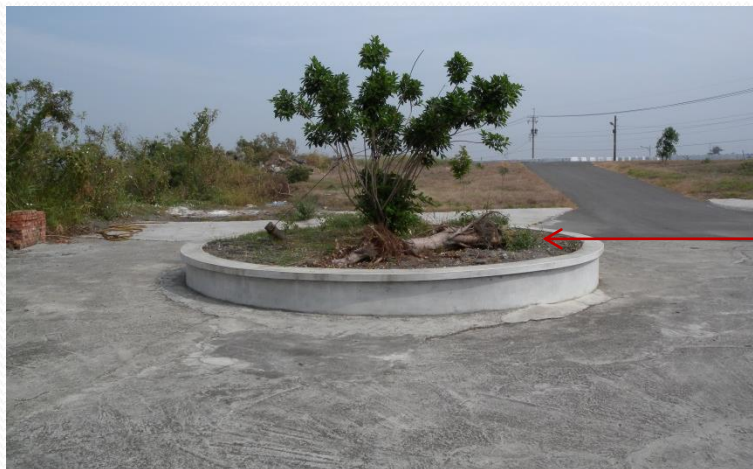
既有花台綠化  
煙火樹+厚葉石斑木  
+小蚌蘭

現況照片

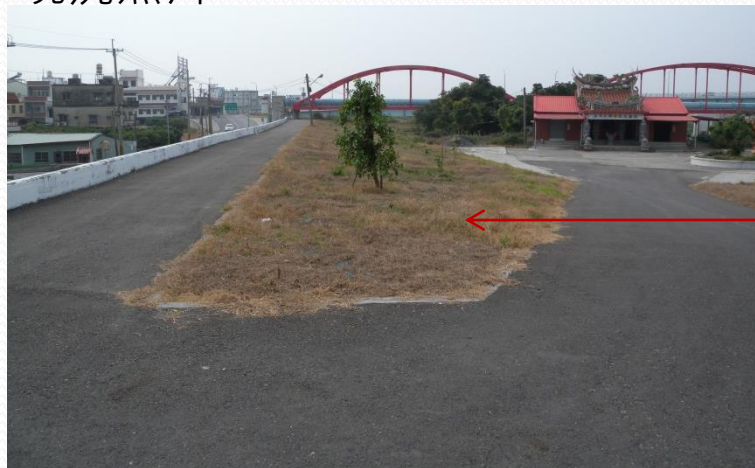
既有邊坡綠化  
射干+小蚌蘭+翠盧莉

現況照片

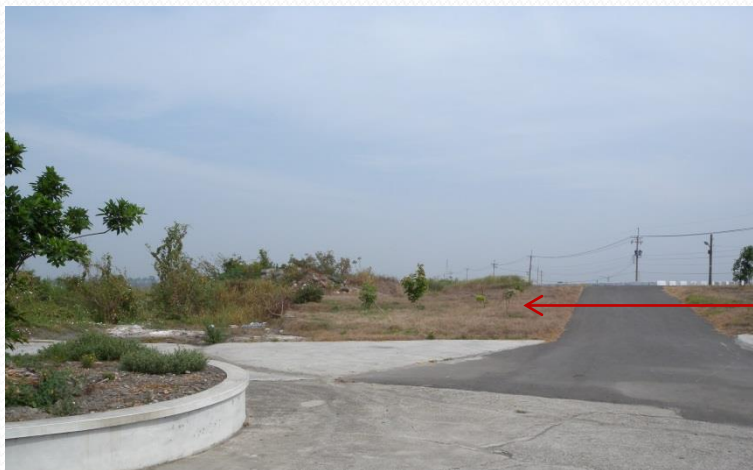
增設體健設施  
新植欖仁+黃槿

現況照片

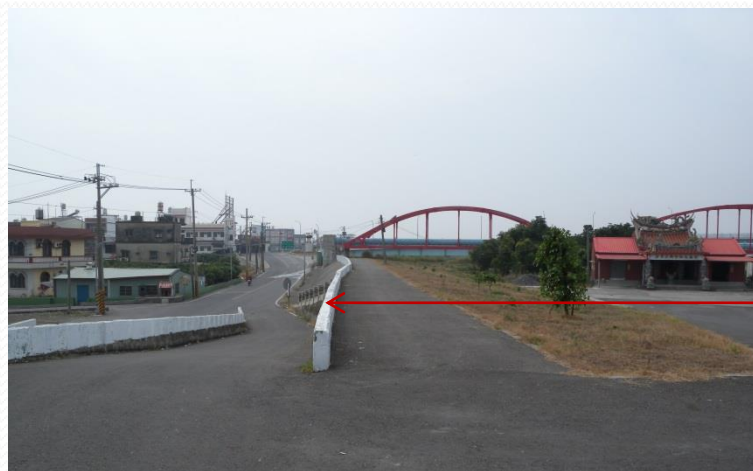
護欄彩繪

現況照片

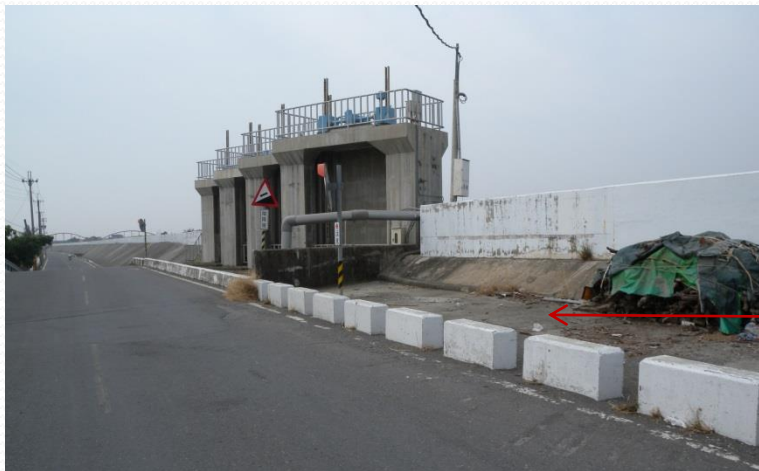
現況照片

新植攀藤+灌木  
地錦+厚葉石斑木+小蚌蘭

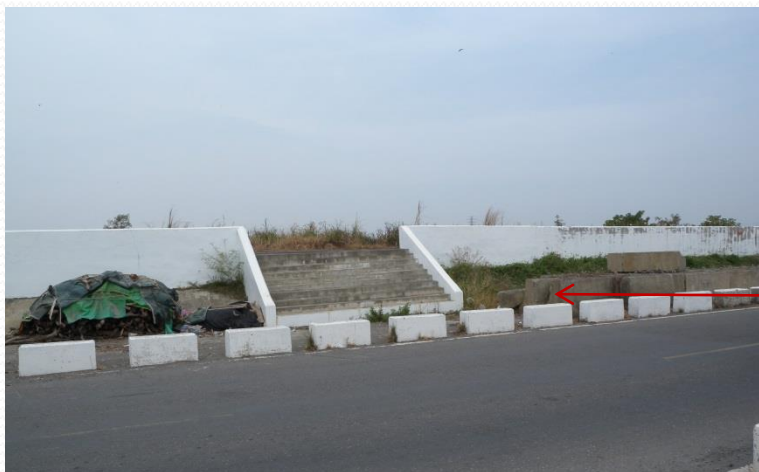
現況照片

新植攀藤+灌木  
地錦+厚葉石斑木+小蚌蘭

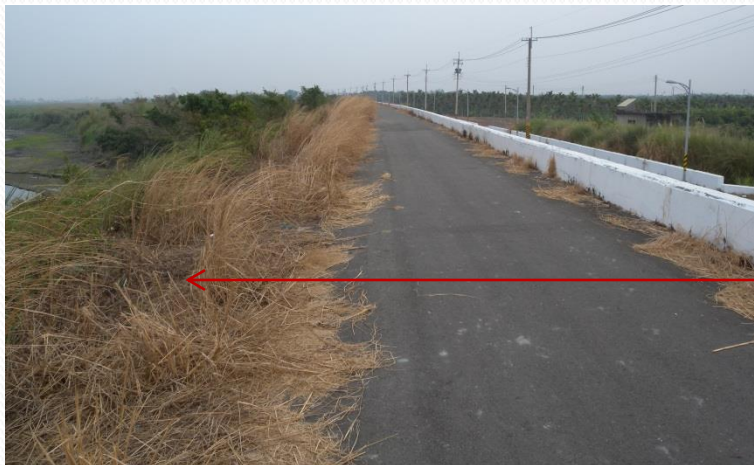
現況照片

新設賞鳥平台、座椅、解說牌

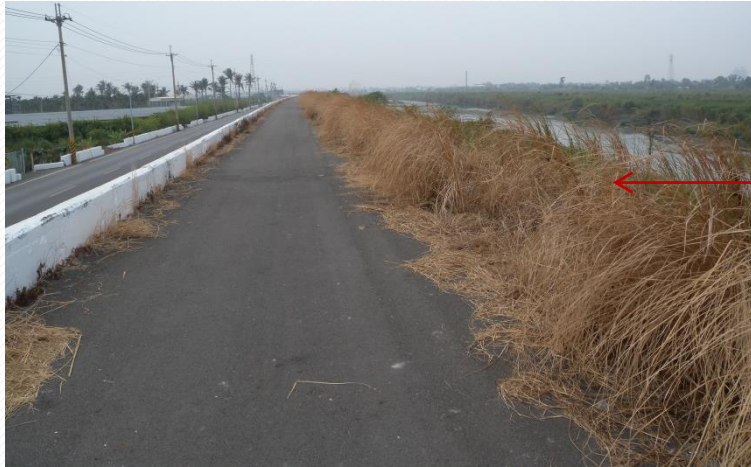
堤頂道路旁除草  
新植水黃皮

現況照片

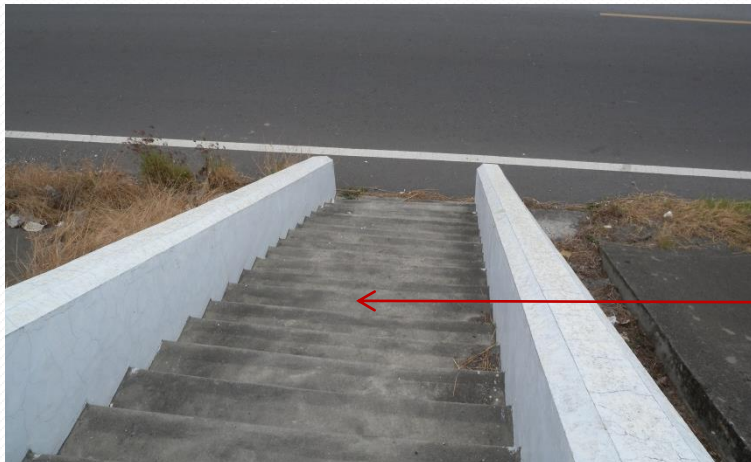
既有階梯馬賽克處理

現況照片

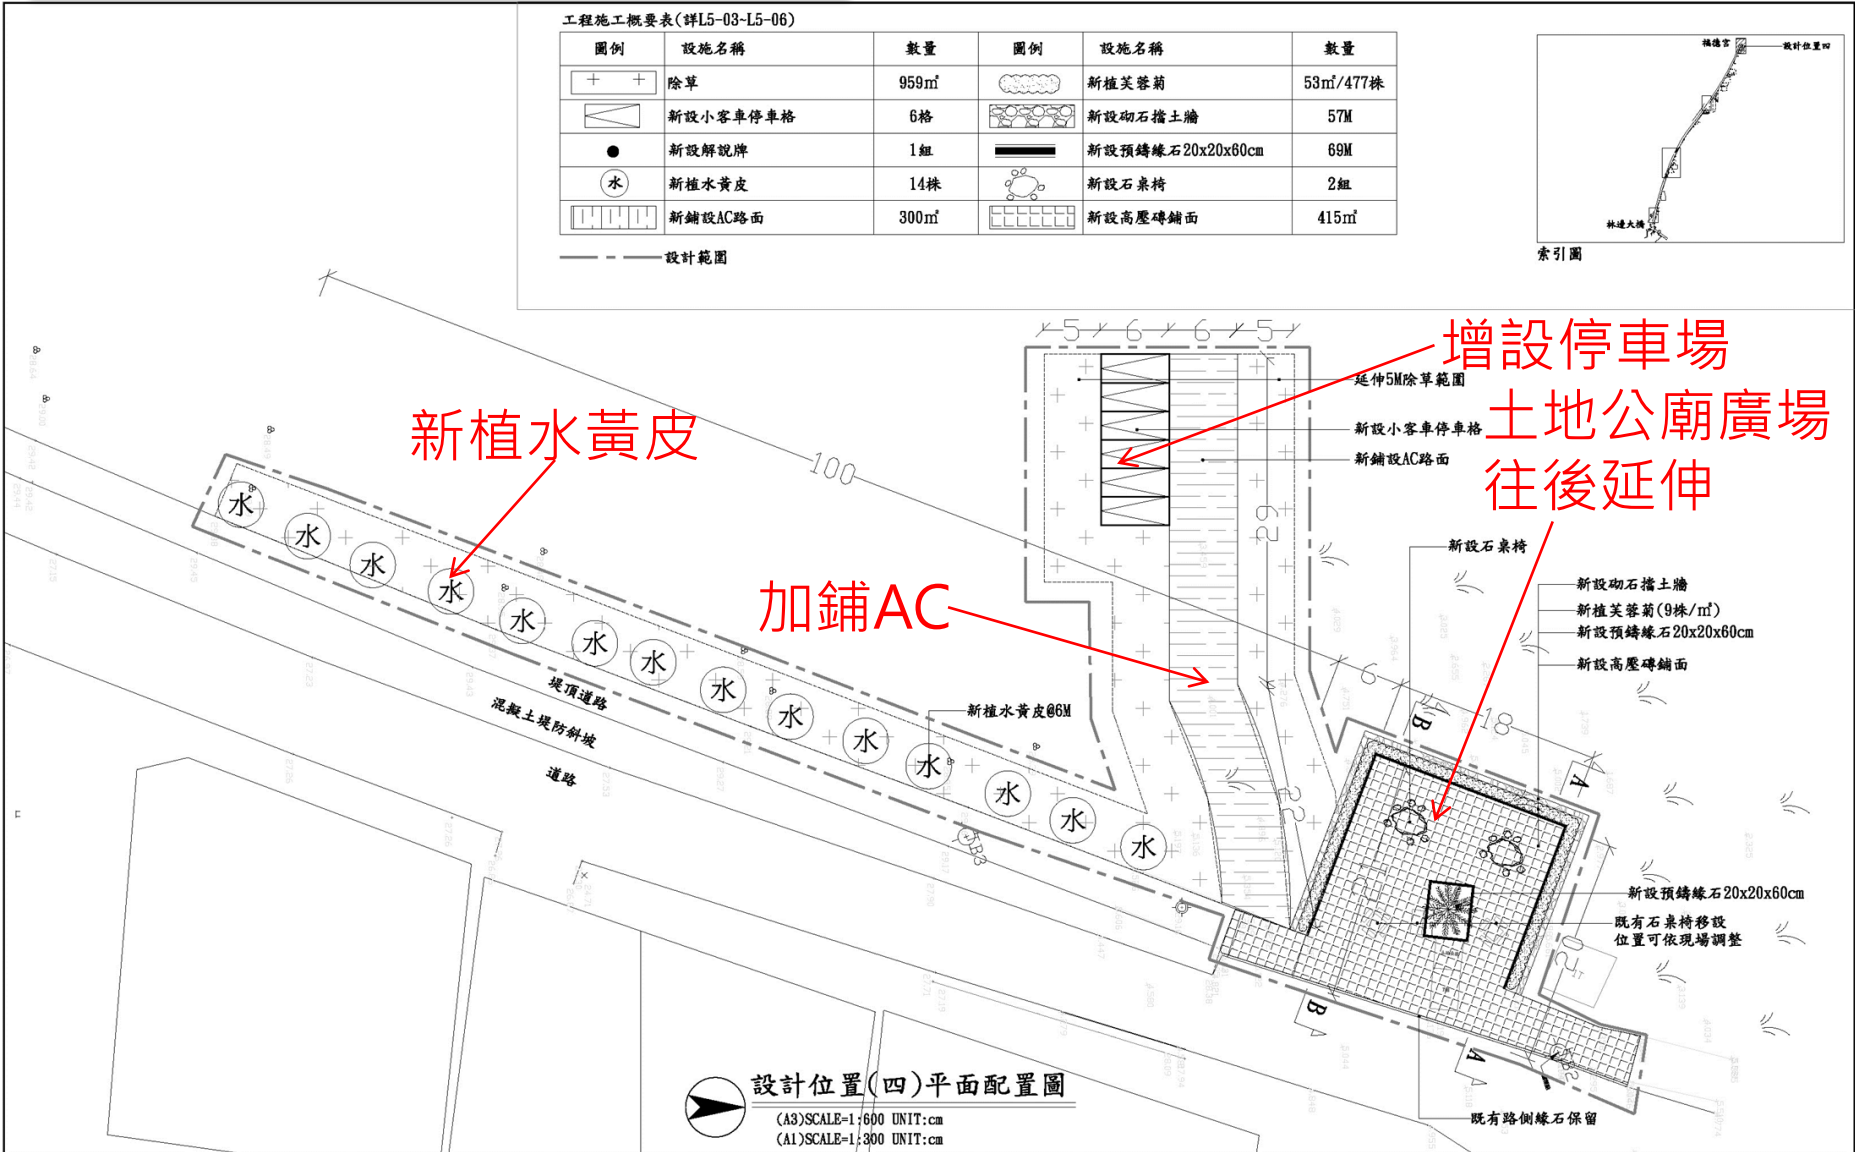
設計位置(四)平面配置圖  
 (A3)SCALE=1:600 UNIT:cm  
 (A1)SCALE=1:300 UNIT:cm

## 武丁路土地公廟休憩節點營造

工程施工概要表(詳L5-03-L5-06)

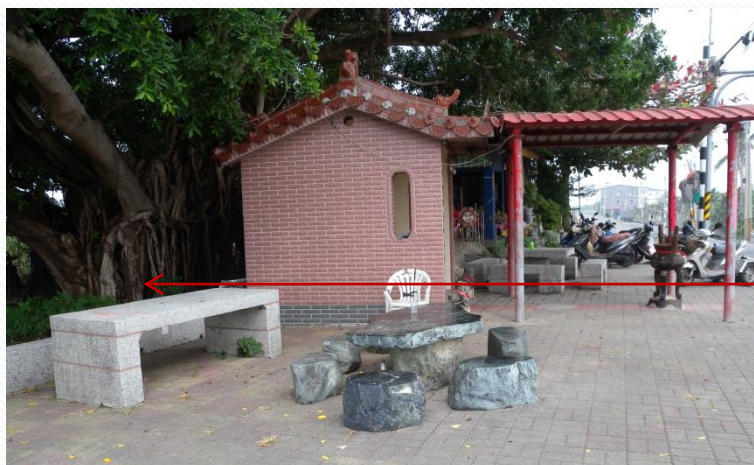
土地公廟廣場  
往後延伸

現況照片

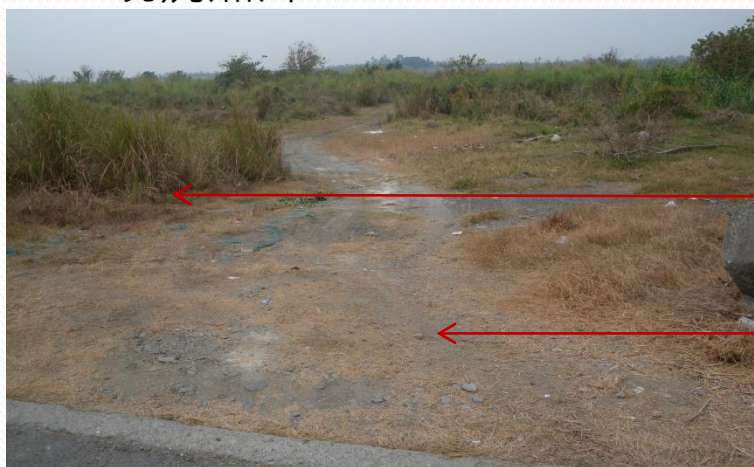
增設停車場(6格)

加鋪AC

現況照片
