「109 年第五河川局轄區生態檢核及民眾參與委託服務案(開口合約)」

第一階段報告會議意見回覆

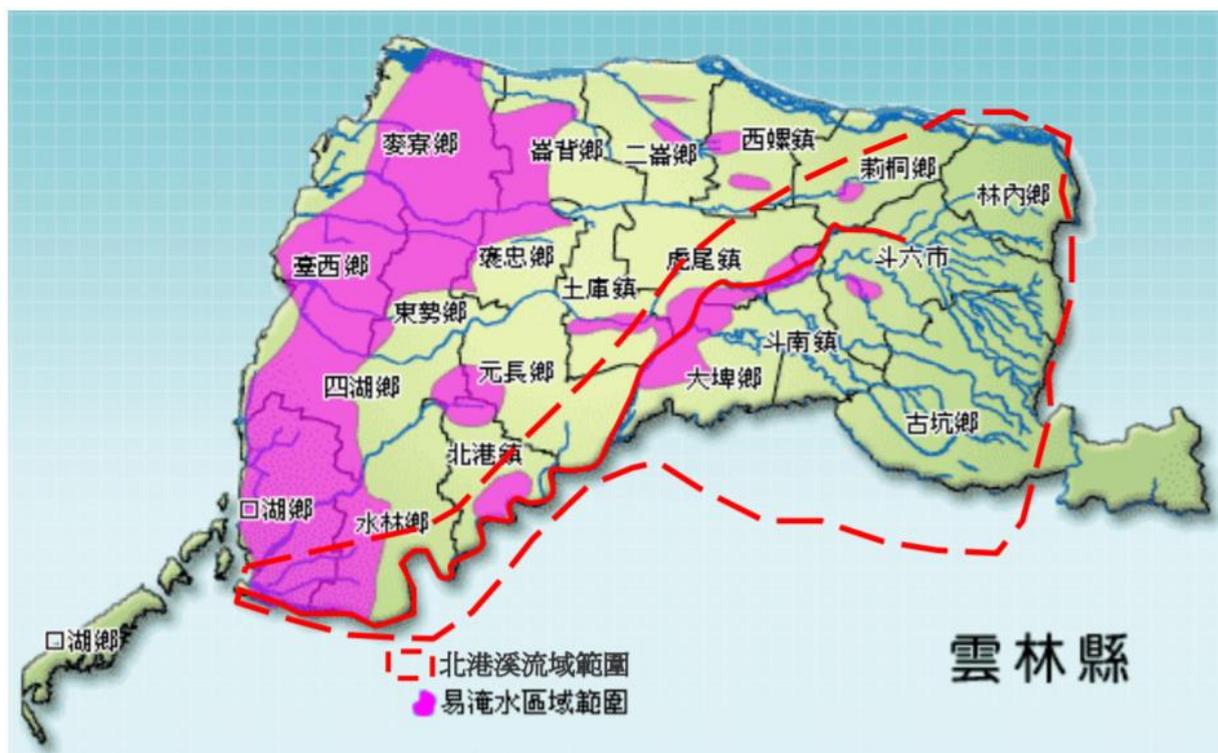
圖 2-4 北港溪流域易淹水區域範圍圖

由經濟部水利署易淹水地區水患治理計畫網站資料可看出雲林地區地區易淹水地區潛勢圖，如下圖 2-4 所示。雲林地區，易淹水區域皆位於臨海地區，其中本計畫區易淹水鄉鎮雲林地區於北港溪流域計有口湖、水林、北港、大埤、斗南、土庫、虎尾、斗六等鄉鎮。

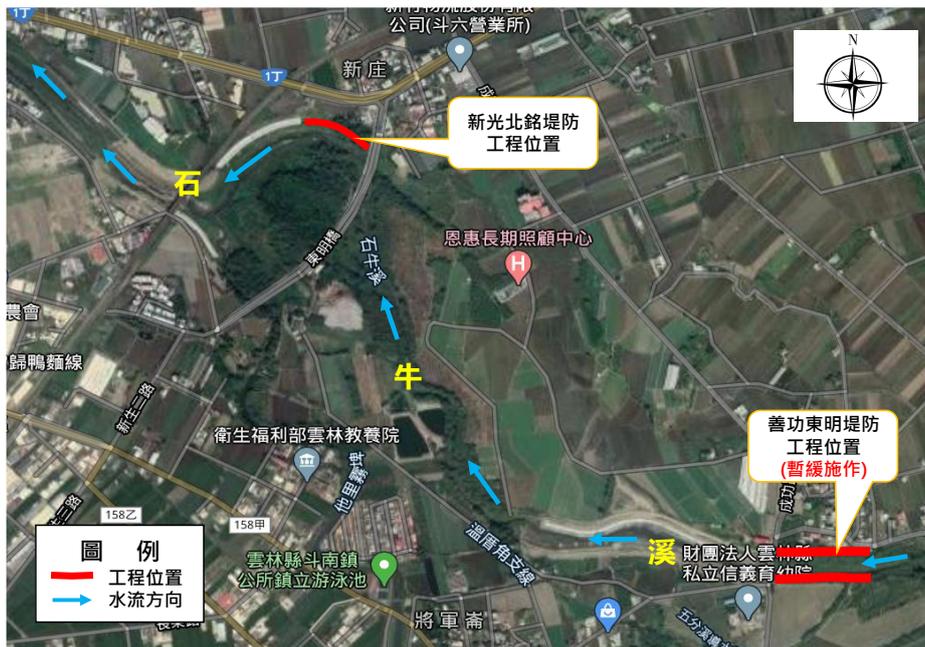
圖 3-1 石牛溪善功、東明、新光北銘堤段防災減災工程位置圖

宅，河道兩側並無縱向防洪構造物，善功橋上游僅為土坡護岸。

目前針對蒐集工區周邊 2 公里範圍內過去生態物種調查文獻及本次補充調查(詳附件四)，可知本計畫區的水陸域物種詳表 3-1 所示。可知本計畫區過去陸域物種相當豐富，其中包含多種保育類物種，如黑翅鳶、鳳頭蒼鷹、紅尾伯勞、鉛色水鶉、燕鴿、諸羅樹蛙、食蛇龜、草花蛇及臺灣黑眉錦蛇等，而水域物種，魚類種類則相當貧乏，僅發現吳郭魚、銀高體鮑跟孔雀花鱗等，未發現蝦蟹類物種。

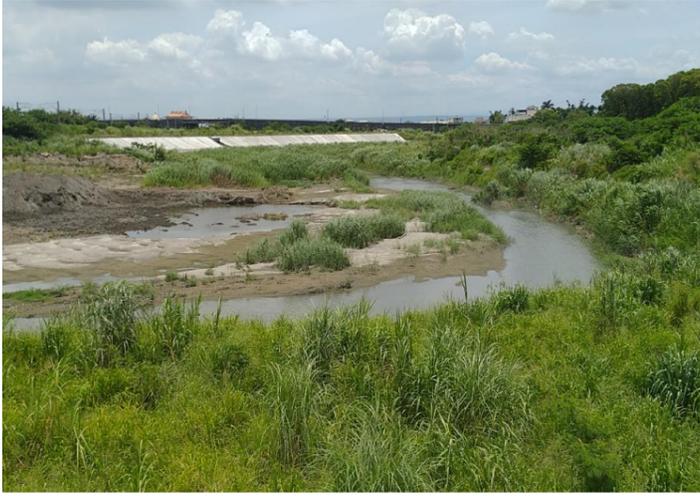
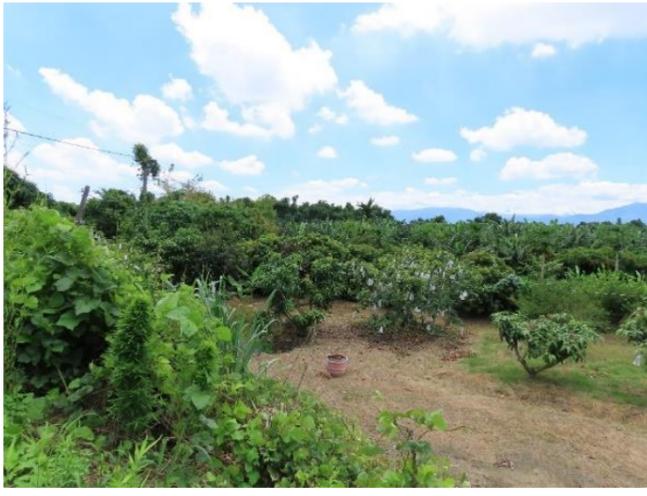
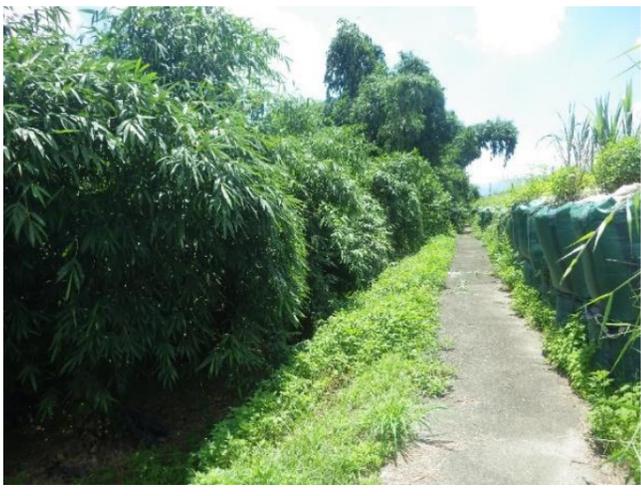
類別		③ 評估因子勾選	④ 評分	⑤ 未來可採行的生態友善策略或措施
生態特性	(H) 水域生產者	Q：您看到的水是什麼顏色？ 評分標準： <input type="checkbox"/> 水呈現藍色且透明度高：10分 <input checked="" type="checkbox"/> 水呈現黃色：6分 <input type="checkbox"/> 水呈現綠色：3分 <input type="checkbox"/> 水呈現其他色：1分 <input type="checkbox"/> 水呈現其他色且透明度低：0分 生態意義：檢視水體中藻類及浮游生物(生產者)的含量及種類	6	<input checked="" type="checkbox"/> 避免施工方法及過程造成濁度升高 <input type="checkbox"/> 調整設計，增加水深 <input checked="" type="checkbox"/> 維持水路洪枯流量變動 <input type="checkbox"/> 檢視區域內各事業放流水是否符合放流水標準 <input type="checkbox"/> 增加水流曝氣機會 <input checked="" type="checkbox"/> 建議進行河川區排情勢調查之簡易水質調查監測 <input type="checkbox"/> 其他_____
綜合評價		水的特性項總分 = A+B+C = <u>26</u> (總分 30分) 水陸域過渡帶及底質特性項總分 = D+E+F = <u>13</u> (總分 30分) 生態特性項總分 = G+H = <u>10</u> (總分 20分)	總和= <u>49(61%)</u> (總分 80分)	
現地照片

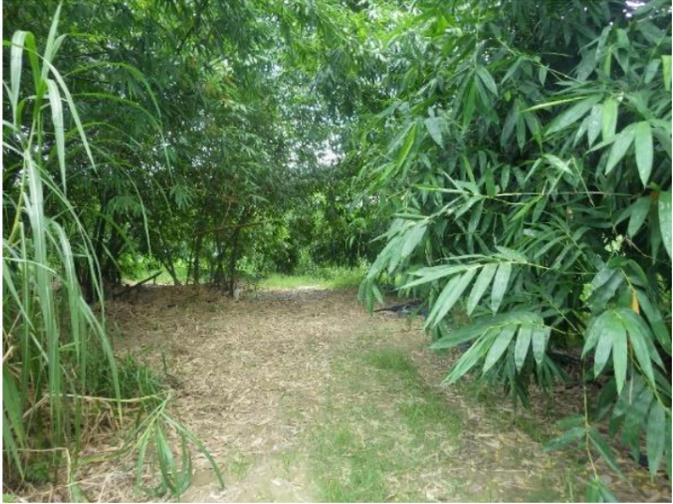
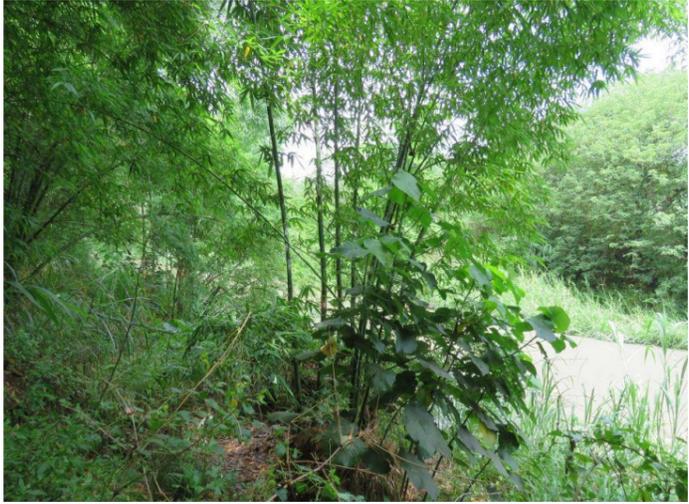
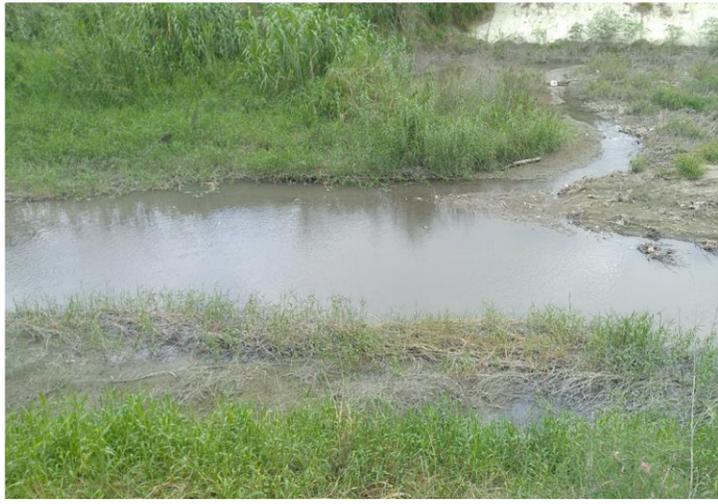
類別		③ 評估因子勾選	④ 評分	⑤ 未來可採行的生態友善策略或措施
生態特性	(H) 水域生產者	Q：您看到的水是什麼顏色？ 評分標準： <input type="checkbox"/> 水呈現藍色且透明度高：10分 <input checked="" type="checkbox"/> 水呈現黃色：6分 <input type="checkbox"/> 水呈現綠色：3分 <input type="checkbox"/> 水呈現其他色：1分 <input type="checkbox"/> 水呈現其他色且透明度低：0分	6	<input checked="" type="checkbox"/> 避免施工方法及過程造成濁度升高 <input type="checkbox"/> 調整設計，增加水深 <input checked="" type="checkbox"/> 維持水路洪枯流量變動 <input type="checkbox"/> 檢視區域內各事業放流水是否符合放流水標準 <input type="checkbox"/> 增加水流曝氣機會 <input type="checkbox"/> 建議進行河川區排情勢調查之簡易水質調查監測 <input type="checkbox"/> 其他_____
		生態意義：檢視水體中藻類及浮游生物(生產者)的含量及種類		
綜合評價		水的特性項總分 = A+B+C = <u>18</u> (總分 30 分) 水陸域過渡帶及底質特性項總分 = D+E+F = <u>15</u> (總分 30 分) 生態特性項總分 = G+H = <u>10</u> (總分 20 分)	總和 = <u>43(54%)</u> (總分 80 分)	
現地照片

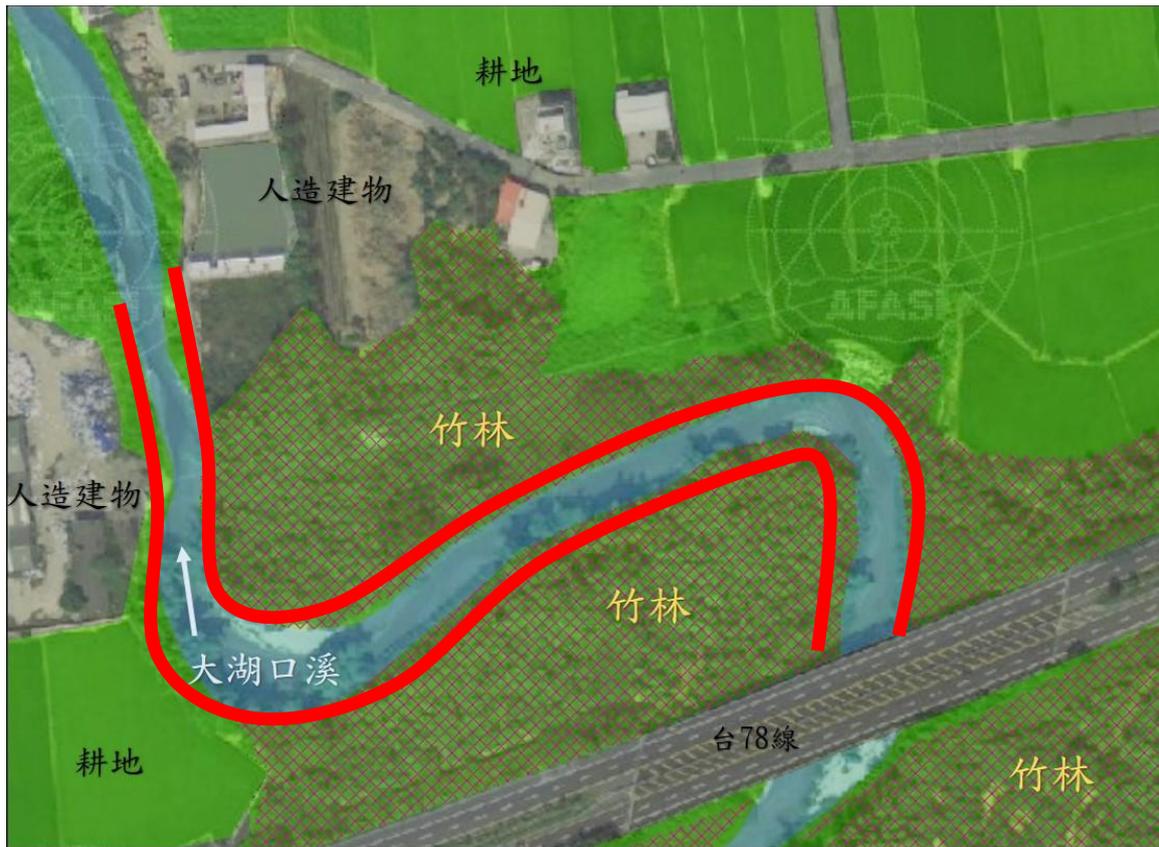
圖 3-5 大湖口溪林子舊社堤段工程範圍生態關注區域圖

治理河段兩岸多為大面積竹林，原屬於低度敏感區，但由於該區域為珍貴稀有保育類兩生類諸羅樹蛙之棲地，周邊環境過去亦曾紀錄有食蟹獾、石蛇龜及草花蛇等關注物種，因此需考量列為高敏感區域。而其他鄰近地區則多為農耕地、道路及人造建物，分別劃屬為低度敏感區及人為擾動區，詳圖 3-5。

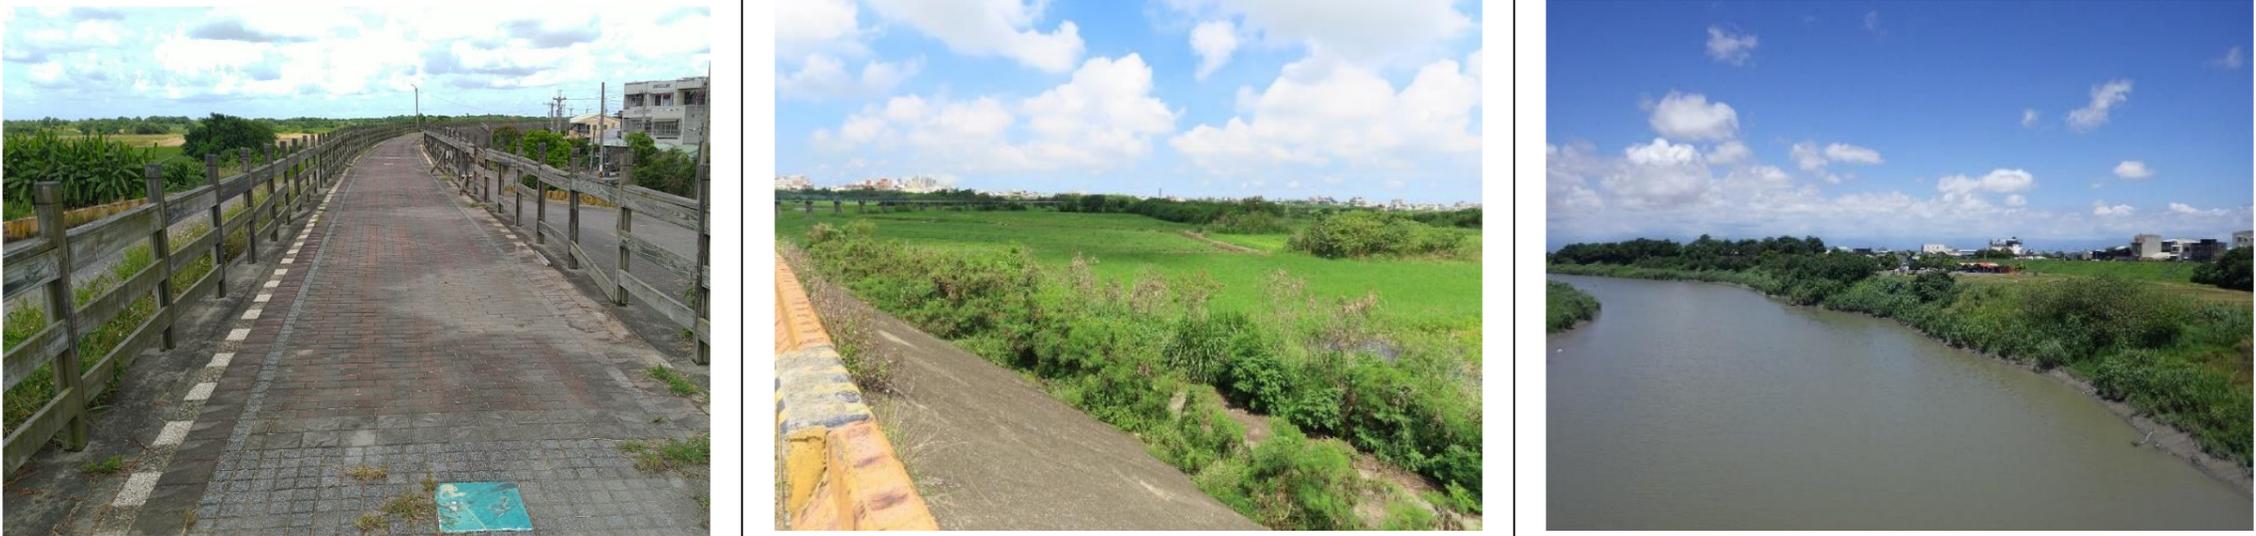
類別		③ 評估因子勾選	④ 評分	⑤ 未來可採行的生態友善策略或措施
生態特性	(H) 水域生產者	Q：您看到的水是什麼顏色？ 評分標準： <input checked="" type="checkbox"/> 水呈現藍色且透明度高：10分 <input type="checkbox"/> 水呈現黃色：6分 <input type="checkbox"/> 水呈現綠色：3分 <input type="checkbox"/> 水呈現其他色：1分 <input type="checkbox"/> 水呈現其他色且透明度低：0分 生態意義：檢視水體中藻類及浮游生物(生產者)的含量及種類	10	<input checked="" type="checkbox"/> 避免施工方法及過程造成濁度升高 <input type="checkbox"/> 調整設計，增加水深 <input checked="" type="checkbox"/> 維持水路洪枯流量變動 <input type="checkbox"/> 檢視區域內各事業放流水是否符合放流水標準 <input type="checkbox"/> 增加水流曝氣機會 <input type="checkbox"/> 建議進行河川區排情勢調查之簡易水質調查監測 <input type="checkbox"/> 其他_____
綜合評價		水的特性項總分 = A+B+C = <u>22</u> (總分 30分) 水陸域過渡帶及底質特性項總分 = D+E+F = <u>14</u> (總分 30分) 生態特性項總分 = G+H = <u>14</u> (總分 20分)	總和= <u>50(63%)</u> (總分 80分)	
現地照片

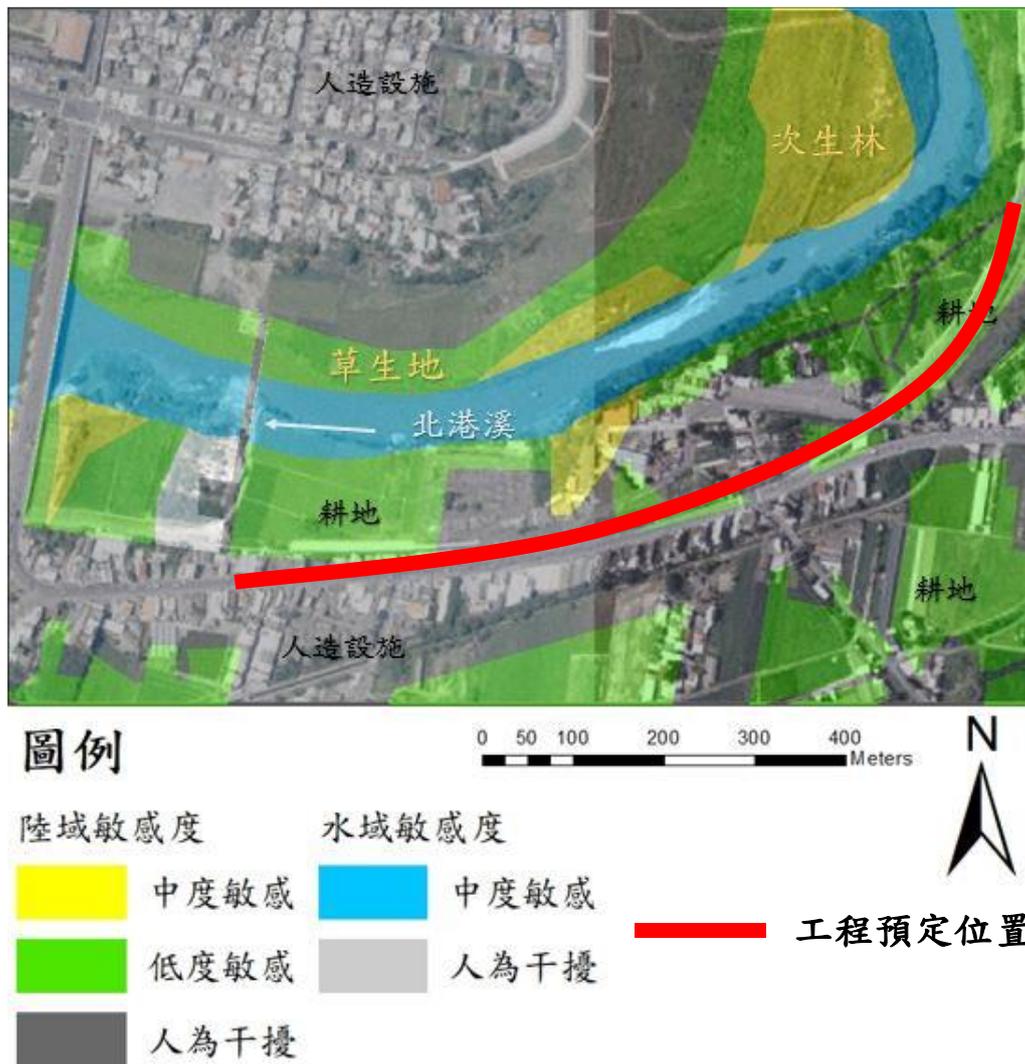
圖 3-8 北港溪南港堤段工程範圍生態關注區域圖

治理河段兩岸灘地為大片草生地(低度敏感區)，零星生長有先驅樹種或銀合歡構成的次生林(中度敏感區)，但由於該區域為珍貴稀有保育類兩生類諸羅樹蛙之棲地，周邊環境亦曾紀錄有諸羅樹蛙及草花蛇等關注物種，因此需考量列為敏感區域。鄰近地區則多為農耕地、道路及人造建物，分別屬為低度敏感區及人為擾動區，詳圖 3-8 及圖 3-9。

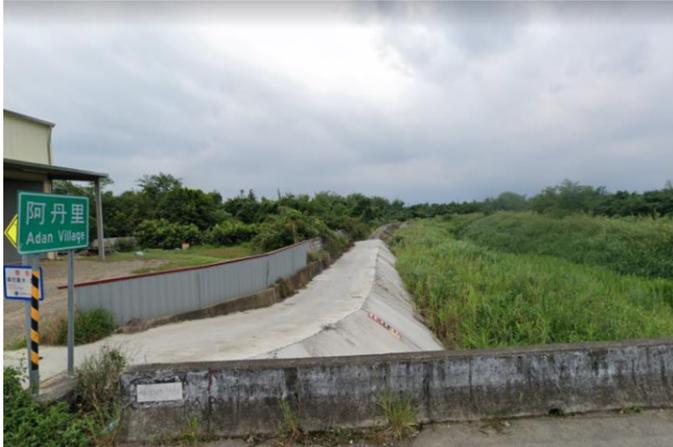
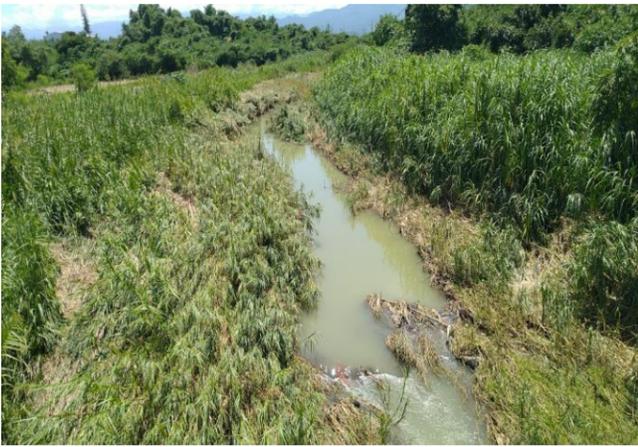
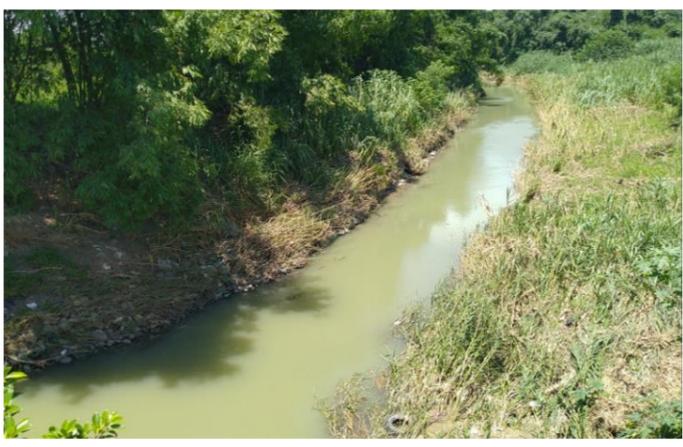
類別		③ 評估因子勾選	④ 評分	⑤ 未來可採行的生態友善策略或措施
生態特性	(H) 水域生產者	Q：您看到的水是什麼顏色？ 評分標準： <input checked="" type="checkbox"/> 水呈現藍色且透明度高：10分 <input type="checkbox"/> 水呈現黃色：6分 <input type="checkbox"/> 水呈現綠色：3分 <input type="checkbox"/> 水呈現其他色：1分 <input type="checkbox"/> 水呈現其他色且透明度低：0分	10	<input checked="" type="checkbox"/> 避免施工方法及過程造成濁度升高 <input type="checkbox"/> 調整設計，增加水深 <input checked="" type="checkbox"/> 維持水路洪枯流量變動 <input type="checkbox"/> 檢視區域內各事業放流水是否符合放流水標準 <input type="checkbox"/> 增加水流曝氣機會 <input checked="" type="checkbox"/> 建議進行河川區排情勢調查之簡易水質調查監測 <input type="checkbox"/> 其他_____
		生態意義：檢視水體中藻類及浮游生物(生產者)的含量及種類		
綜合評價		水的特性項總分 = A+B+C = <u>15</u> (總分 30分) 水陸域過渡帶及底質特性項總分 = D+E+F = <u>19</u> (總分 30分) 生態特性項總分 = G+H = <u>14</u> (總分 20分)	總和 = <u>48(60%)</u> (總分 80分)	
現地照片

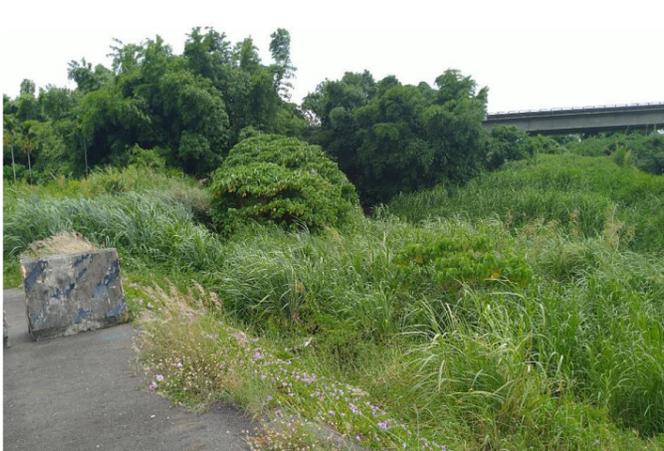
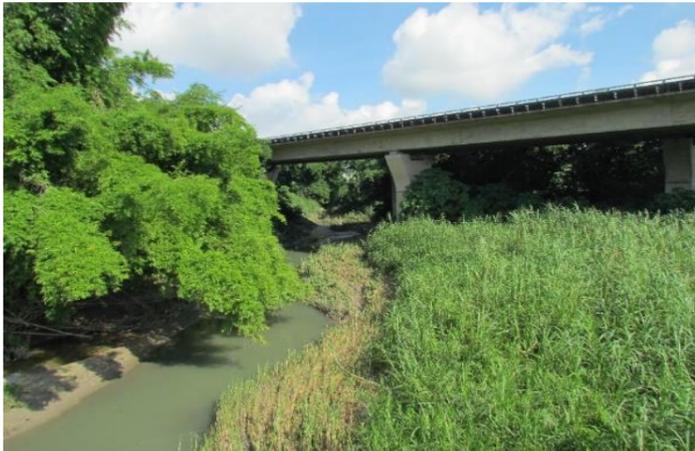
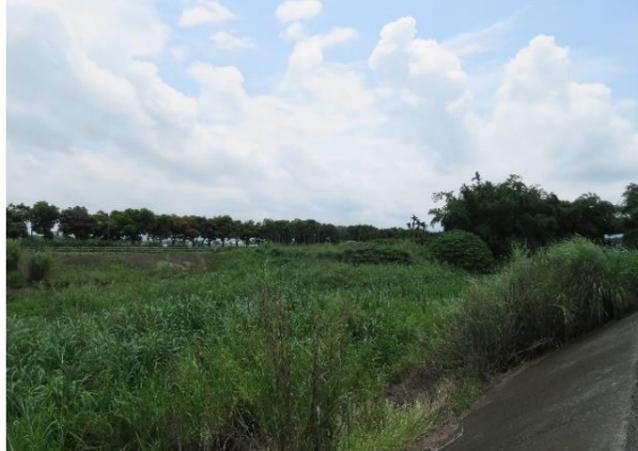
類別		③ 評估因子勾選	④ 評分	⑤ 未來可採行的生態友善策略或措施
生態特性	(H) 水域生產者	Q：您看到的水是什麼顏色？ 評分標準： <input checked="" type="checkbox"/> 水呈現藍色且透明度高：10分 <input type="checkbox"/> 水呈現黃色：6分 <input type="checkbox"/> 水呈現綠色：3分 <input type="checkbox"/> 水呈現其他色：1分 <input type="checkbox"/> 水呈現其他色且透明度低：0分 生態意義：檢視水體中藻類及浮游生物(生產者)的含量及種類	10	<input checked="" type="checkbox"/> 避免施工方法及過程造成濁度升高 <input type="checkbox"/> 調整設計，增加水深 <input checked="" type="checkbox"/> 維持水路洪枯流量變動 <input type="checkbox"/> 檢視區域內各事業放流水是否符合放流水標準 <input type="checkbox"/> 增加水流曝氣機會 <input checked="" type="checkbox"/> 建議進行河川區排情勢調查之簡易水質調查監測 <input type="checkbox"/> 其他_____
綜合評價		水的特性項總分 = A+B+C = <u>22</u> (總分 30 分) 水陸域過渡帶及底質特性項總分 = D+E+F = <u>21</u> (總分 30 分) 生態特性項總分 = G+H = <u>14</u> (總分 20 分)		總和 = <u>57(72%)</u> (總分 80 分)
現地照片

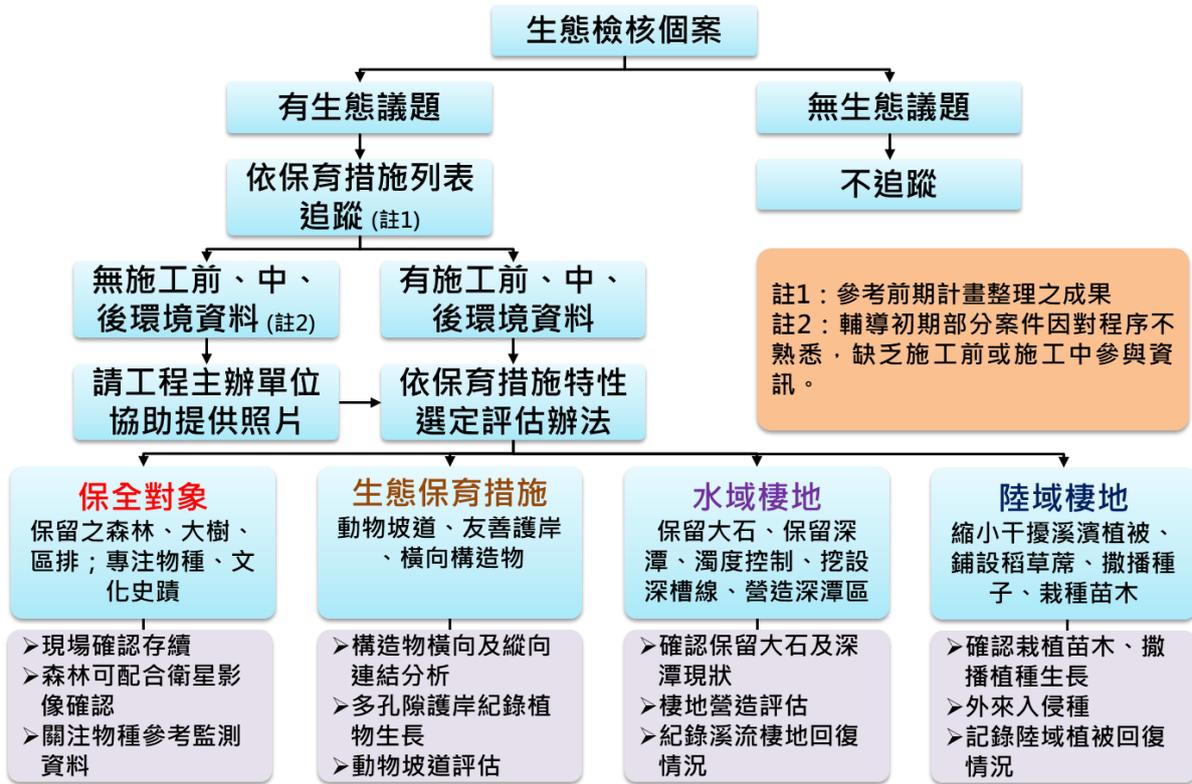
圖 4-2 工程維護管理階段生態檢核作業重點說明圖

(三)棲地品質分析：應以施工階段採用之生態調查/評估方法進行生態現況分析與記錄，透過歷次評估調查結果之比較與分析，了解環境生態是否趨向劣化或優化。

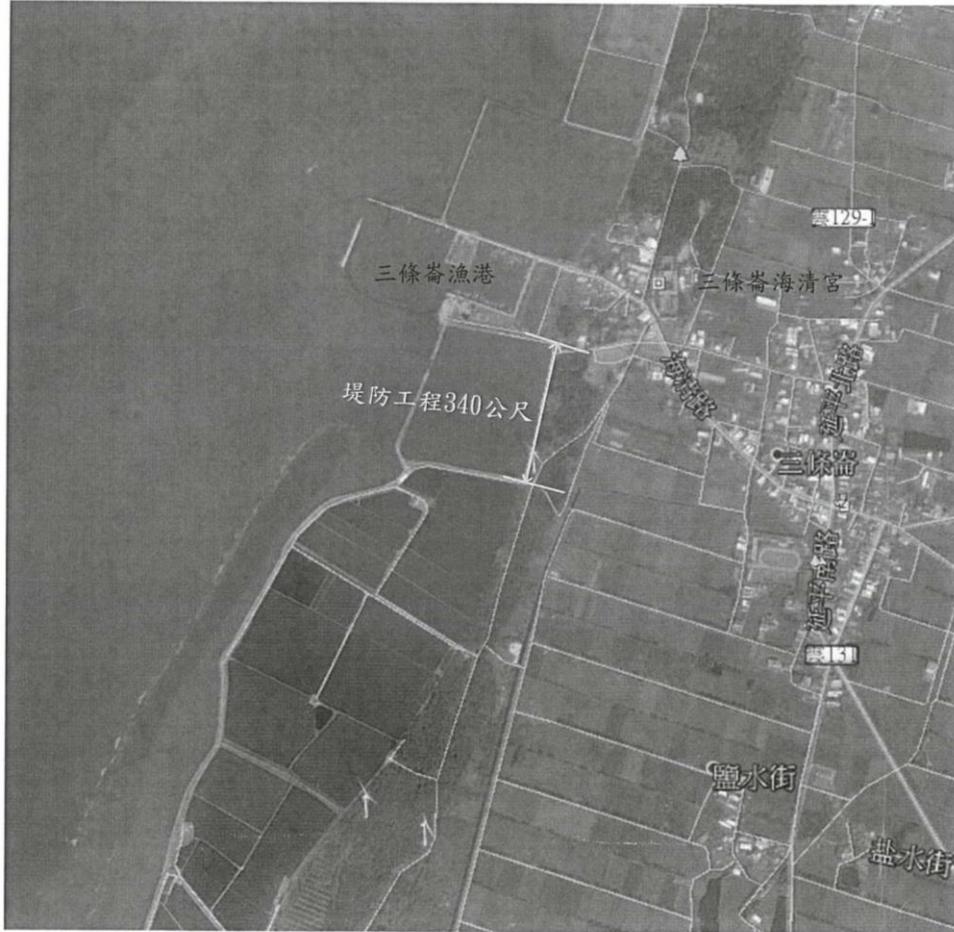
工程名稱	雲林縣三條崙海堤環境改善工程(二期)	單位	公尺	比例	1:1800	設計	呂春生	審查	施國順	核定	圖號	1
圖名	工程位置圖	日期	108.04	技師簽證	蘇嘉宏	校核	吳坤裕	審核	許錫銘	第 1 頁	共 25 頁

1. 施工前需會同工務所確認施工位置及起迄點高程後依圖說施工.
2. 本工程施工進出由廠商施設便道或租用鄰地進出;
大型車輛機具不得影響村落安寧.
3. 現有堤防與既有道路銜接施設引道連接.
4. 側溝伸縮縫每20m設置一處,採6"雙球橡膠止水帶.
5. 施工範圍之保安林移除應先測量確認,
非堤防施工區域之國有保安林施工時不得損壞.
6. 現有堤岸約350個5t混凝土塊留用吊放排列(給付二次吊放費).
7. 擋抽排水工法廠商可提替代方案經甲方核可後施工.
8. 本工程所需填方由本局提供,堆置於箔子寮漁港區內(運距約4.5公里).
9. 5cm瀝青混凝土鋪設於三條崙海堤南端現有水防道路(含下陷路基整理).
10. 本工程5T混凝土防汛塊由本局提供防汛場地施工(含堆疊吊放).

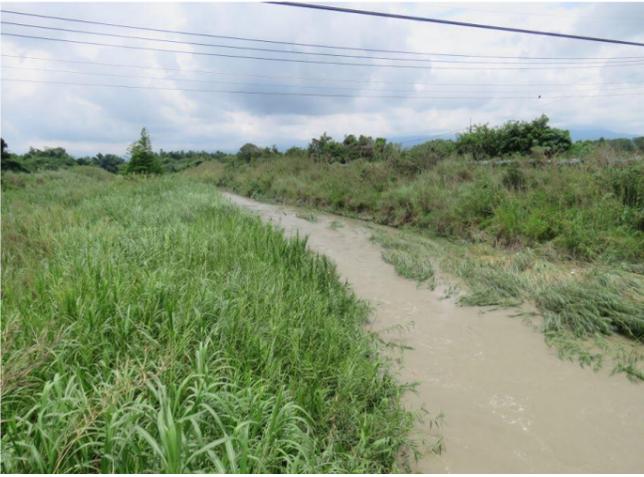
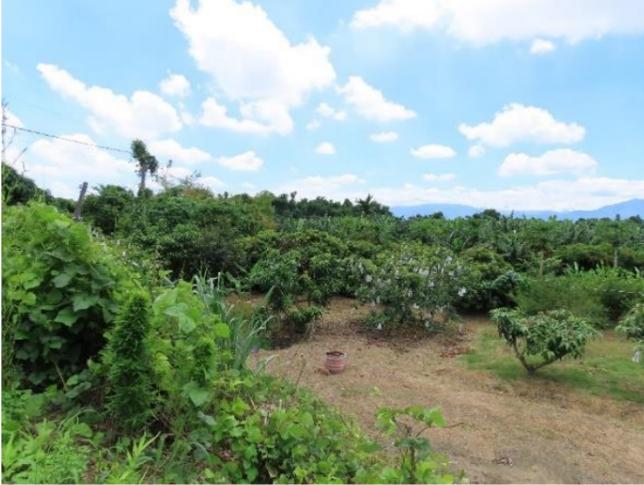
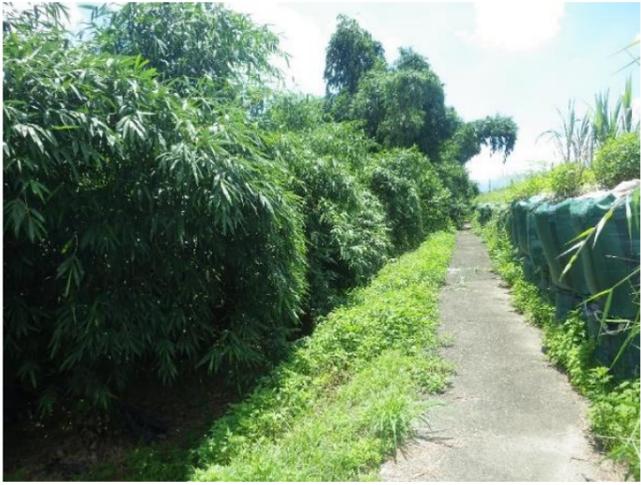
類別		③ 評估因子勾選	④ 評分	⑤ 未來可採行的生態友善策略或措施
生態特性	(H) 水域生產者	Q：您看到的水是什麼顏色？ 評分標準： <input type="checkbox"/> 水呈現藍色且透明度高：10分 <input checked="" type="checkbox"/> 水呈現黃色：6分 <input type="checkbox"/> 水呈現綠色：3分 <input type="checkbox"/> 水呈現其他色：1分 <input type="checkbox"/> 水呈現其他色且透明度低：0分	6	<input checked="" type="checkbox"/> 避免施工方法及過程造成濁度升高 <input type="checkbox"/> 調整設計，增加水深 <input checked="" type="checkbox"/> 維持水路洪枯流量變動 <input type="checkbox"/> 檢視區域內各事業放流水是否符合放流水標準 <input type="checkbox"/> 增加水流曝氣機會 <input checked="" type="checkbox"/> 建議進行河川區排情勢調查之簡易水質調查監測 <input type="checkbox"/> 其他_____
		生態意義：檢視水體中藻類及浮游生物(生產者)的含量及種類		
綜合評價		水的特性項總分 = A+B+C = <u>23</u> (總分 30分) 水陸域過渡帶及底質特性項總分 = D+E+F = <u>15</u> (總分 30分) 生態特性項總分 = G+H = <u>10</u> (總分 20分)	總和= <u>48</u> (總分 80分)	
現地照片

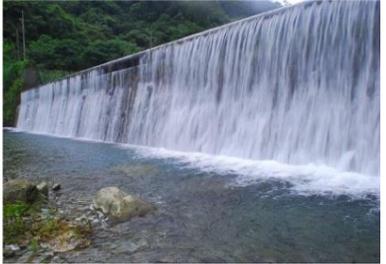
<p>河道內水域廊道受工程影響，其連續性遭阻斷，造成上下游生物遷徙及物質傳輸之困難。</p>

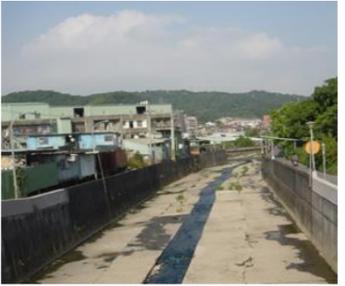
<p>同左，且為兩面光結構。</p>

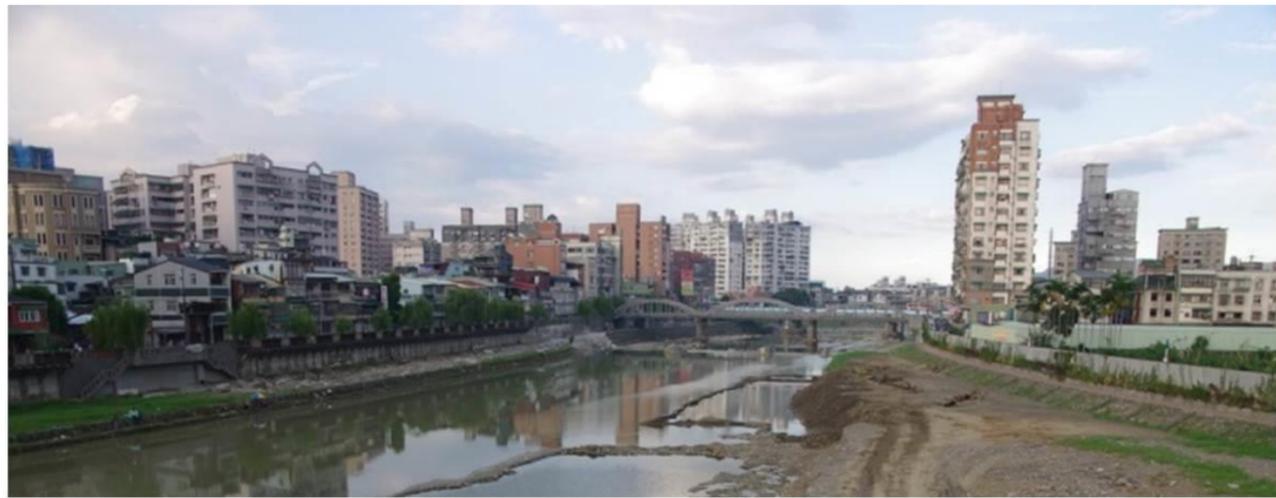
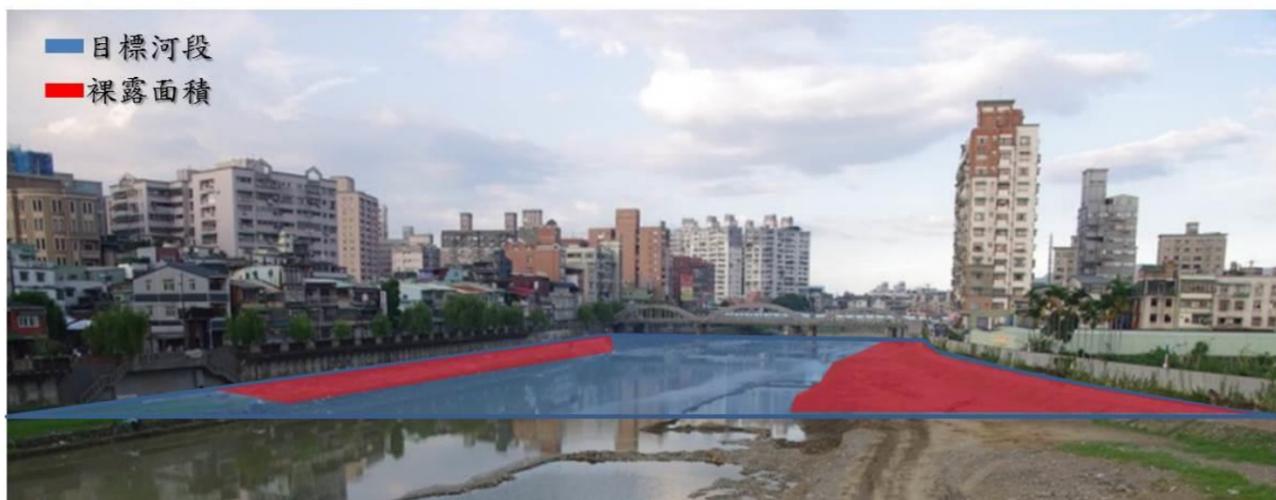
圖 D-1 裸露面積示意圖

● 水陸域過渡帶(D)

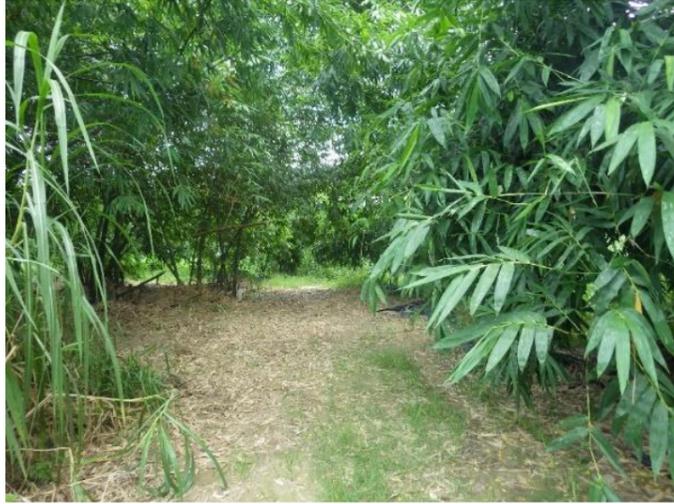
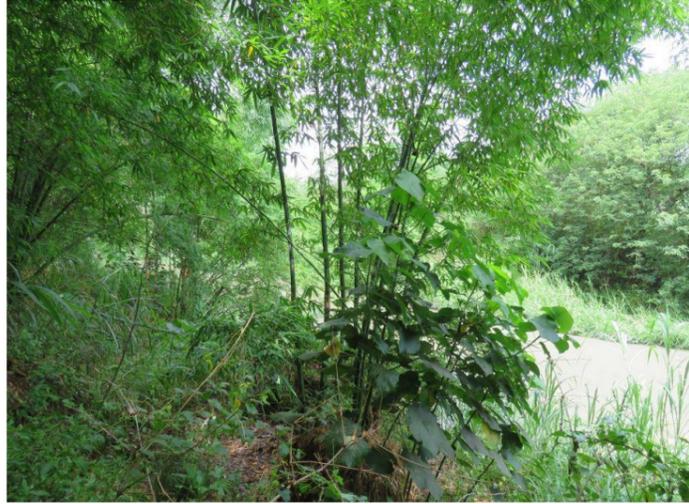
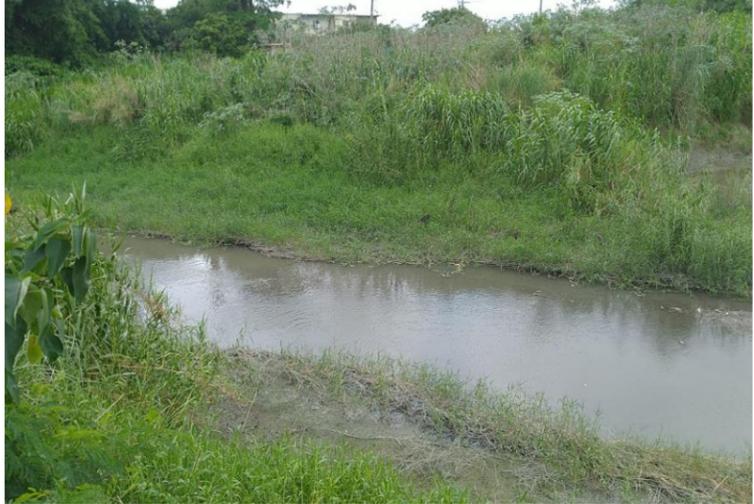
類別		③ 評估因子勾選	④ 評分	⑤ 未來可採行的生態友善策略或措施
生態特性	(H) 水域生產者	Q：您看到的水是什麼顏色？ 評分標準： <input checked="" type="checkbox"/> 水呈現藍色且透明度高：10分 <input type="checkbox"/> 水呈現黃色：6分 <input type="checkbox"/> 水呈現綠色：3分 <input type="checkbox"/> 水呈現其他色：1分 <input type="checkbox"/> 水呈現其他色且透明度低：0分	10	<input checked="" type="checkbox"/> 避免施工方法及過程造成濁度升高 <input type="checkbox"/> 調整設計，增加水深 <input checked="" type="checkbox"/> 維持水路洪枯流量變動 <input type="checkbox"/> 檢視區域內各事業放流水是否符合放流水標準 <input type="checkbox"/> 增加水流曝氣機會 <input type="checkbox"/> 建議進行河川區排情勢調查之簡易水質調查監測 <input type="checkbox"/> 其他_____
		生態意義：檢視水體中藻類及浮游生物(生產者)的含量及種類		
綜合評價		水的特性項總分 = A+B+C = <u>18</u> (總分 30分) 水陸域過渡帶及底質特性項總分 = D+E+F = <u>12</u> (總分 30分) 生態特性項總分 = G+H = <u>14</u> (總分 20分)	總和= <u>44</u> (總分 80分)	
現地照片

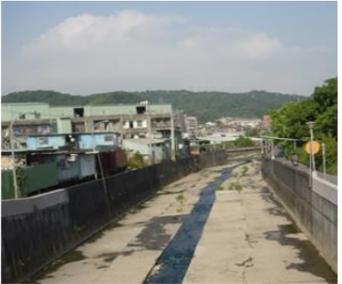
<p>同左，且為兩面光結構。</p>

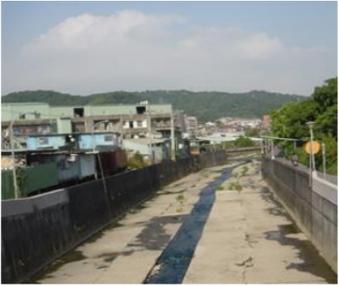
(C) 水質	<p>濁度、味道、優養情形等水質指標皆無異常，且河道內有多處具曝氣作用之跌水。</p>

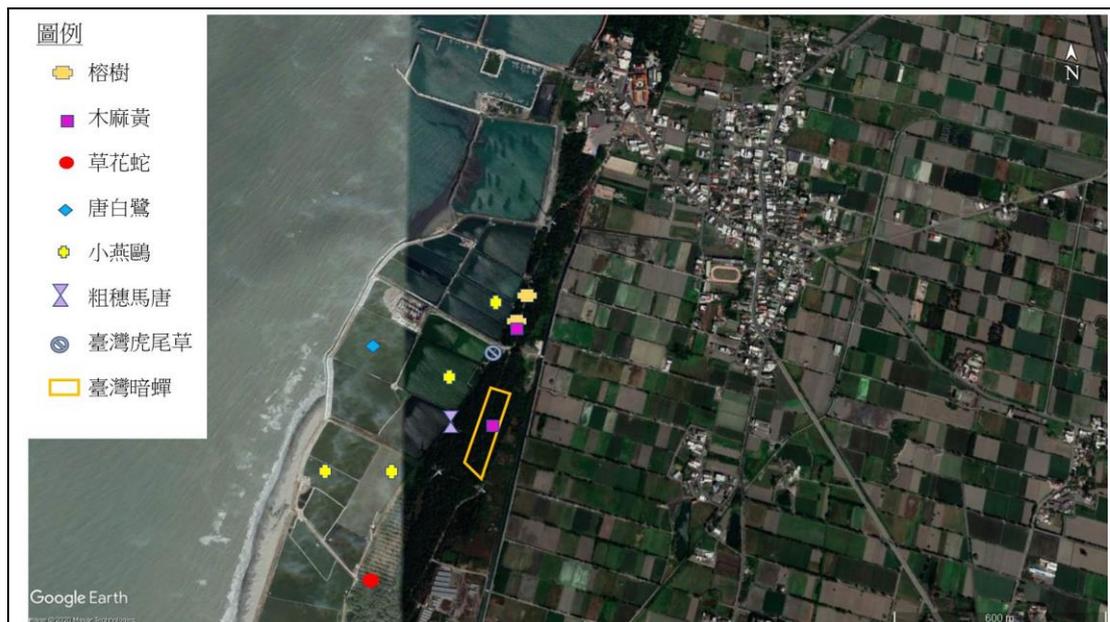
圖 5、三條崙海堤樣站保留大樹、保育類、紅皮書及臺灣暗蟬分布圖

物種名稱	保育等級	紅皮書	數量	97_X	97_Y
榕樹	-	-	3	163271	2616636
榕樹	-	-	3	163242	2616563
木麻黃	-	-	1	163240	2616565
木麻黃	-	-	1	163144	2616232
草花蛇	III	-	1	162789	2615796
唐白鷺	II	VU	1	162786	2616488
小燕鷗	II	NT	1	163147	2616603
小燕鷗	II	NT	2	162684	2616086
小燕鷗	II	NT	1	163015	2616375
小燕鷗	II	NT	1	162869	2616101
粗穗馬唐	-	EN	3	163042	2616232
臺灣虎尾草	-	NT	10	163174	2616442

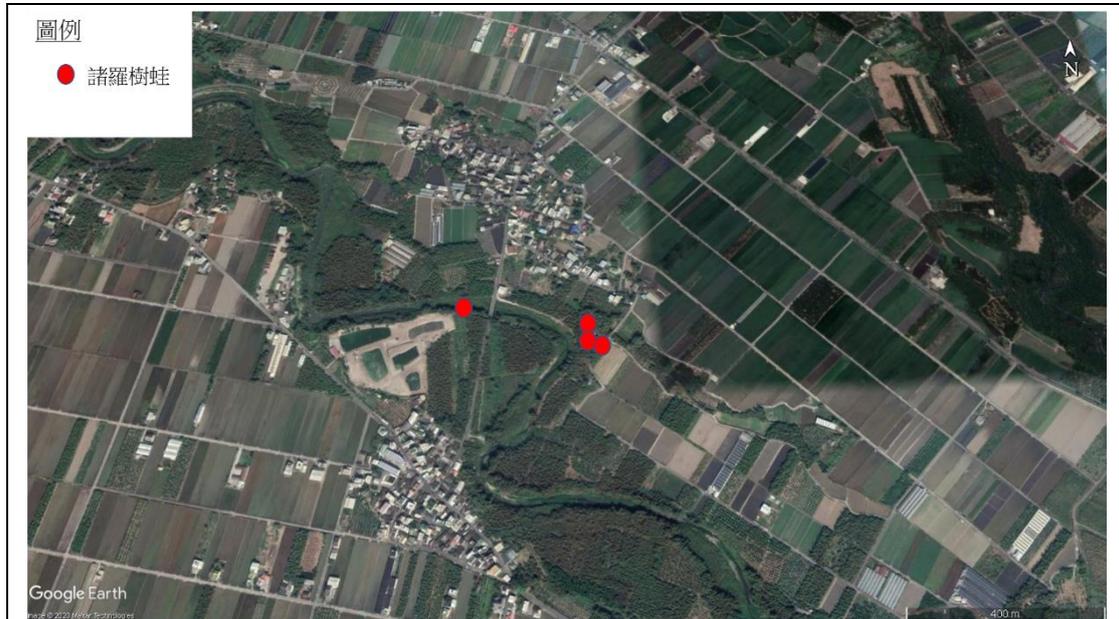
圖 6、南勢阿丹(大湖口溪)樣站保育類分布圖

物種名稱	保育等級	數量	97_X	97_Y
諸羅樹蛙	II	3	199625	2615908
諸羅樹蛙	II	4	199650	2615897
諸羅樹蛙	II	4	199615	2615897
諸羅樹蛙	II	1	199360	2615977

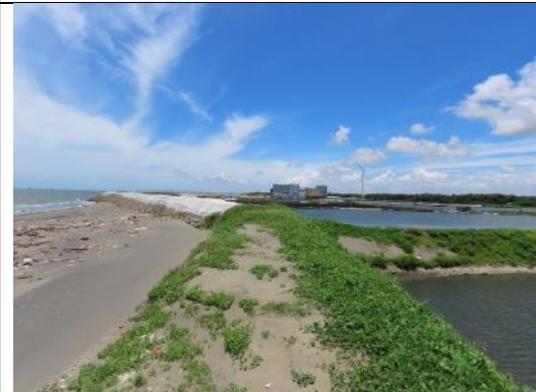
三條崙海堤樣站-外堤植生

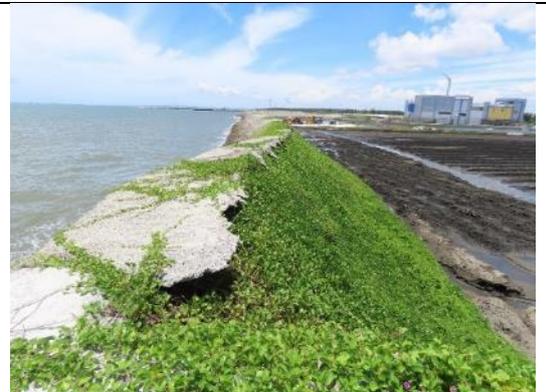
三條崙海堤樣站-外堤植生(沖蝕嚴重)

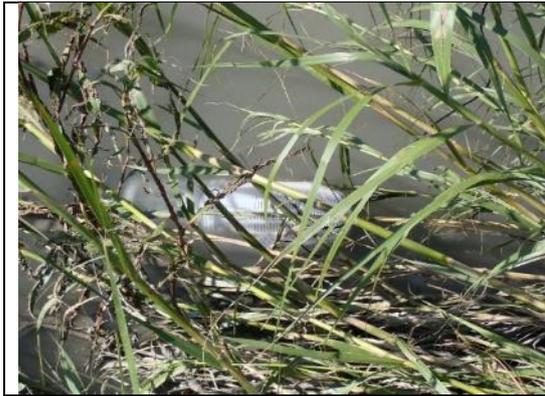
親水性爬蟲類陷阱

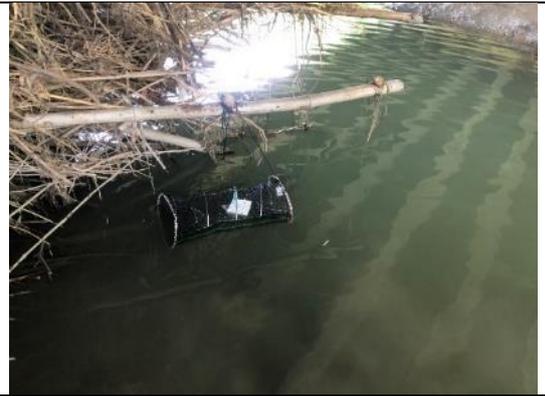
龜鱉類陷阱設置

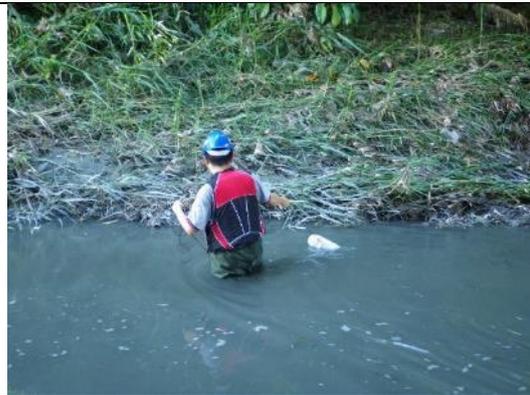
崙子溪樣站蝦籠設置

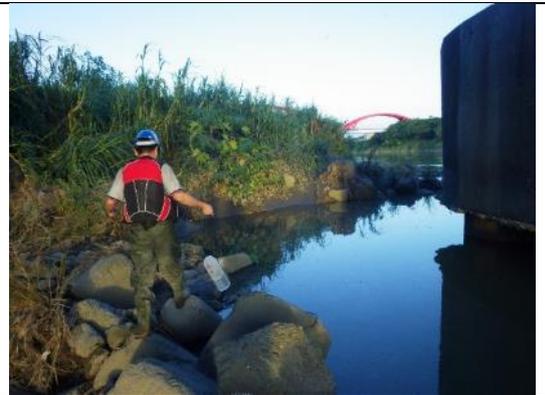
北港溪樣站蝦籠設置
