台灣區域重點河川示範水利工程之 RHEEP快速棲地生態評估案例網路版手冊

經濟部水利署水利規劃試驗所
中華民國102年12月

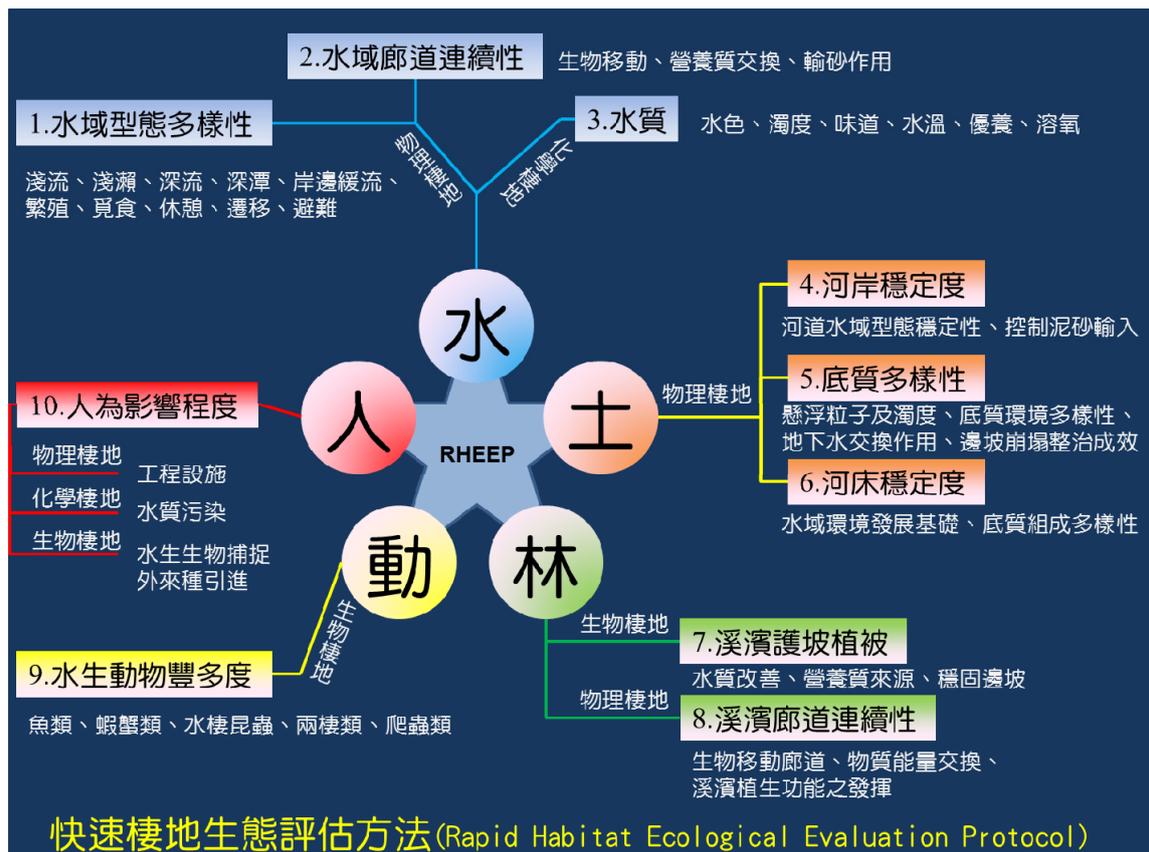
圖 2.1-1 快速棲地生態評估方法之評估架構圖(汪靜明，2006)

在臺灣河川流域牽連的生態問題，涵括水(水文、水量、水質)、土(地形、地質、淤砂)、林(森林、水岸植被)、動(野生動物)、人(社區居民)等層面。據此，為能有效地協助使用者瞭解河川棲地生態系統狀況，以及水利工程實務推動需求，本評估方法依汪靜明於 2006 年提出「集水區生態管理方程式」中環境生態指標類別，歸納水、土、林、動、人等類別，並涵括完整河川棲地生態系統物理、化學及生物等面向詳圖 2.1-1。

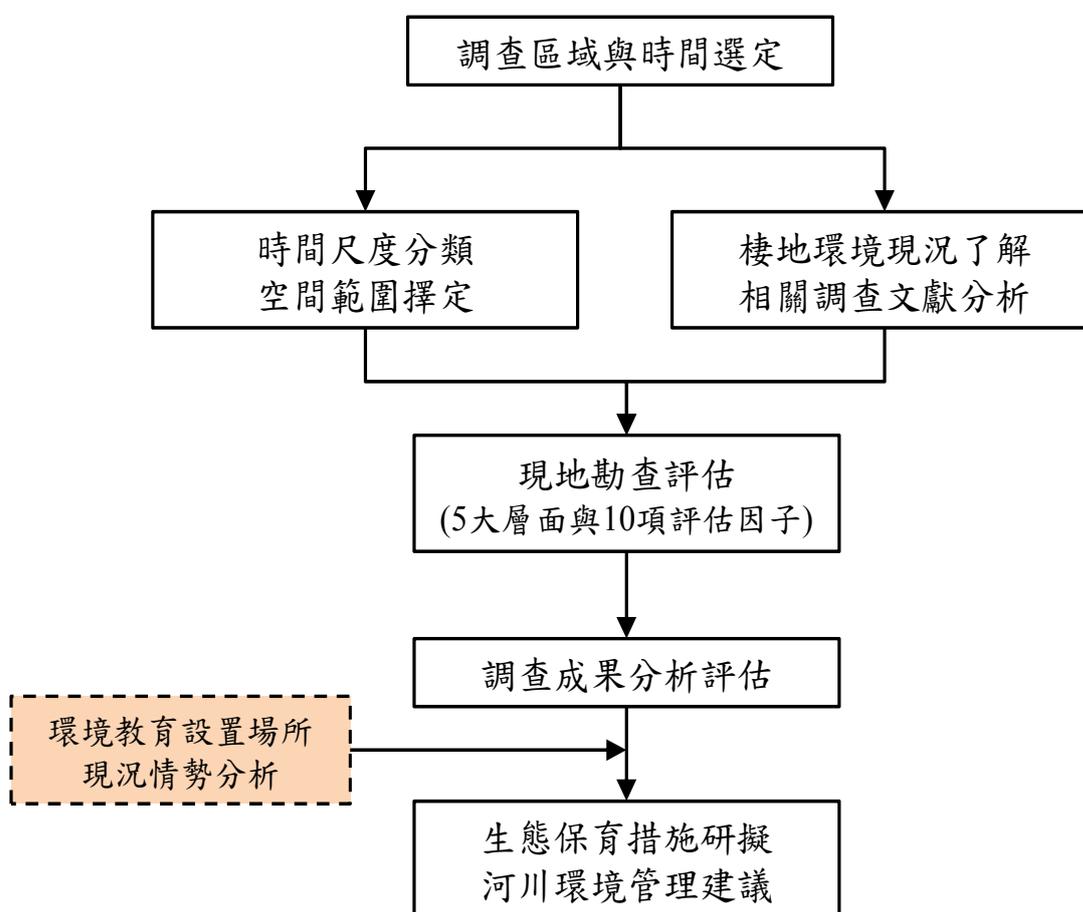
圖 2.2-1 快速棲地生態評估方法之操作流程圖

本評估方法操作流程詳圖 2.2-1 所示，其流程相當簡單平易，主要係可以方便讓一般大眾快速了解及立即操作。

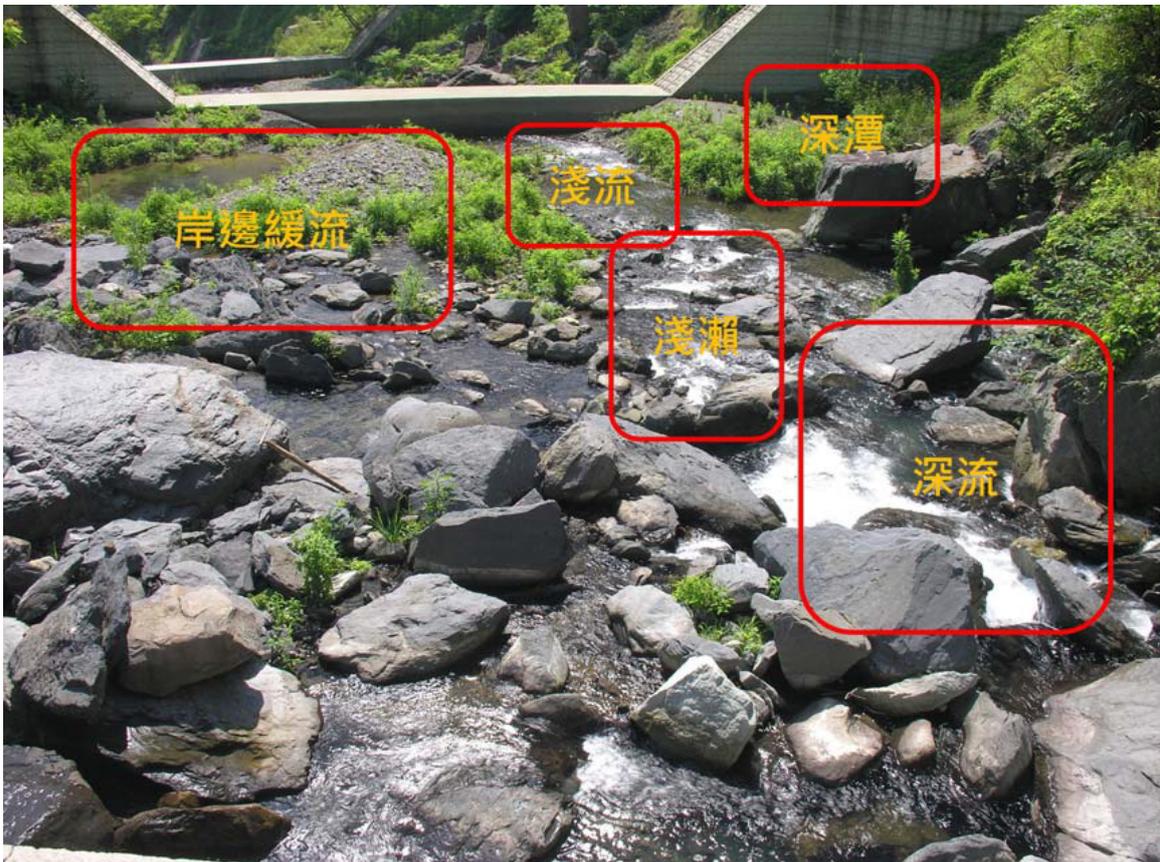
圖 2.3-1 多樣之水域型態(寶里苦溪)

不同水域型態可提供生物不同用途之棲地，涵括繁殖、覓食、休憩、遷移以及避難等生命週期所需，詳圖 2.3-1。例如，淺瀨區域由於有較高的溶氧量，常是附著性藻類、水生昆蟲及一些嗜急流型魚類的棲息場域，詳圖 2.3-2；而深潭區域之水流較為平穩，且有較大空間可提供大型魚類活動，於枯水期時，亦為生物避難場域；岸邊緩流之流速平緩，則適合游泳能力較差之幼魚生存。水域型態多樣性以河道內行水區域所出現之水域型態種類多寡而界定之；調查河段中，淺流、淺瀨、深流、深潭及岸邊緩流等水域型態出現四種以上為「優」、出現三種為「良」、只出現兩種為「差」、僅出現一種為「劣」。

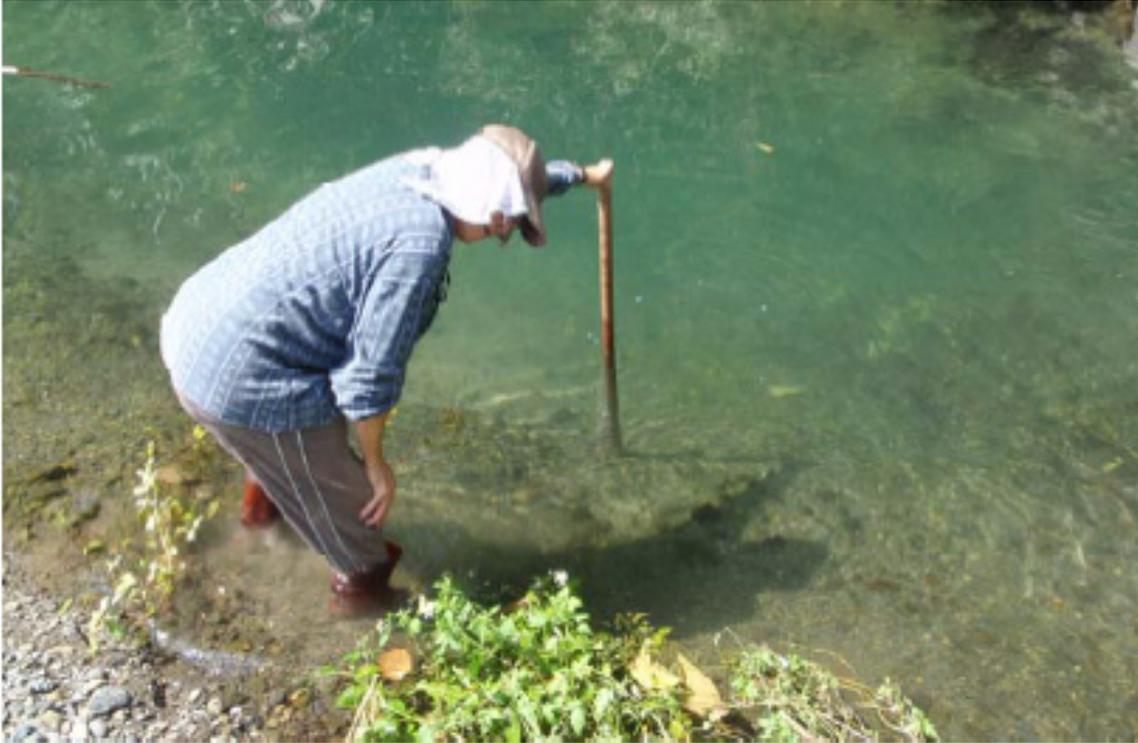
圖 2.3-4 水域型態之量測操作(寶里苦溪)

河道內水域型態之判別，僅需流速及水深的資訊。如現場工作人員能攜帶並操作水尺及流速儀，則可進行準確水域型態之辨別。若沒有相關儀器，也可於河岸邊直接以肉眼或利用簡易素材觀察判斷。例如，流速部分可以丟落葉或枯枝於水面，觀察其漂流的速度來估算河水的流速；水深部分則可直接觀察判斷，或撿拾較長之樹枝充當水尺量測，詳圖 2.3-4。

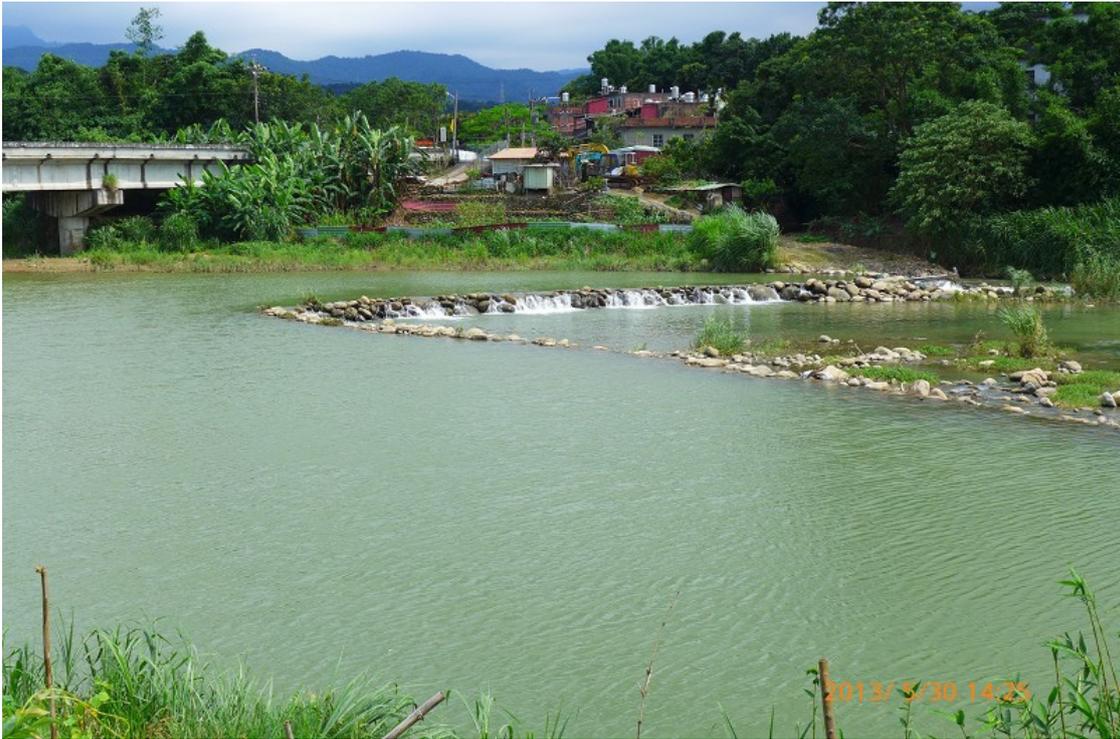
圖 2.3-5 雖有人工構造物，但上下游水流之連續性未遭阻斷

道內之常流水區域仍維持自然穩定狀態，無任何人為干擾的跡象，則界定為「優」；若河道之常流水區域有部分受水工構造物或其他人為干擾，但上下游水流連續性未遭阻斷，且常流水區域之位置及型態明顯已達穩定狀態，則界定為「良」，詳圖 2.3-5。

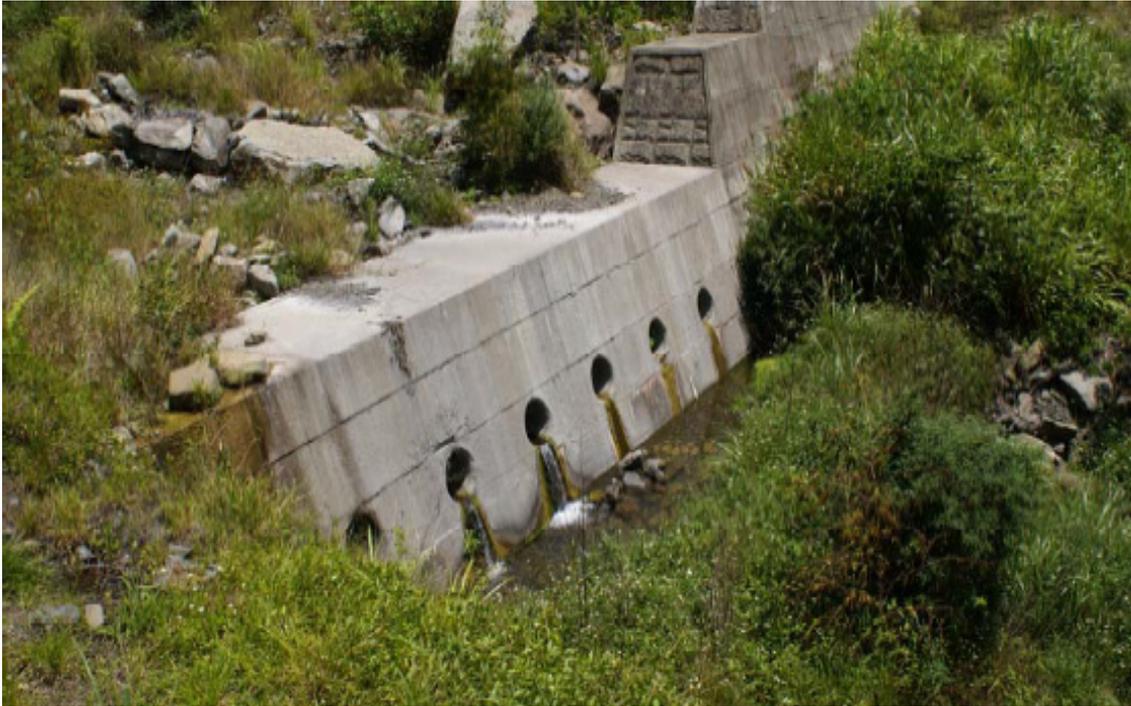
圖 2.3-6 水流被束縮導入混凝土箱涵管流等人工構造物

若河道內之常流水區域有部分受水工構造物或其他人為干擾，其上下游連續性雖未遭阻斷，但常流水區域之位置及型態明顯未達穩定狀態，於高水位時可能會有所改變，或河道內有高差超過 2 公尺以上之跌水，則代表該河段之水流連續性已部分遭受阻斷而界定為「差」；若河道內之常流水區域受水工構造物或其他人為干擾，使得上下游之連續性大部分遭阻斷，如水流被束縮導入混凝土箱涵管流等人工構造物，或部分河段流水區域轉為地底伏流，則該河段之水流連續性已大部分遭受阻斷而界定為「劣」，詳圖 2.3-6。

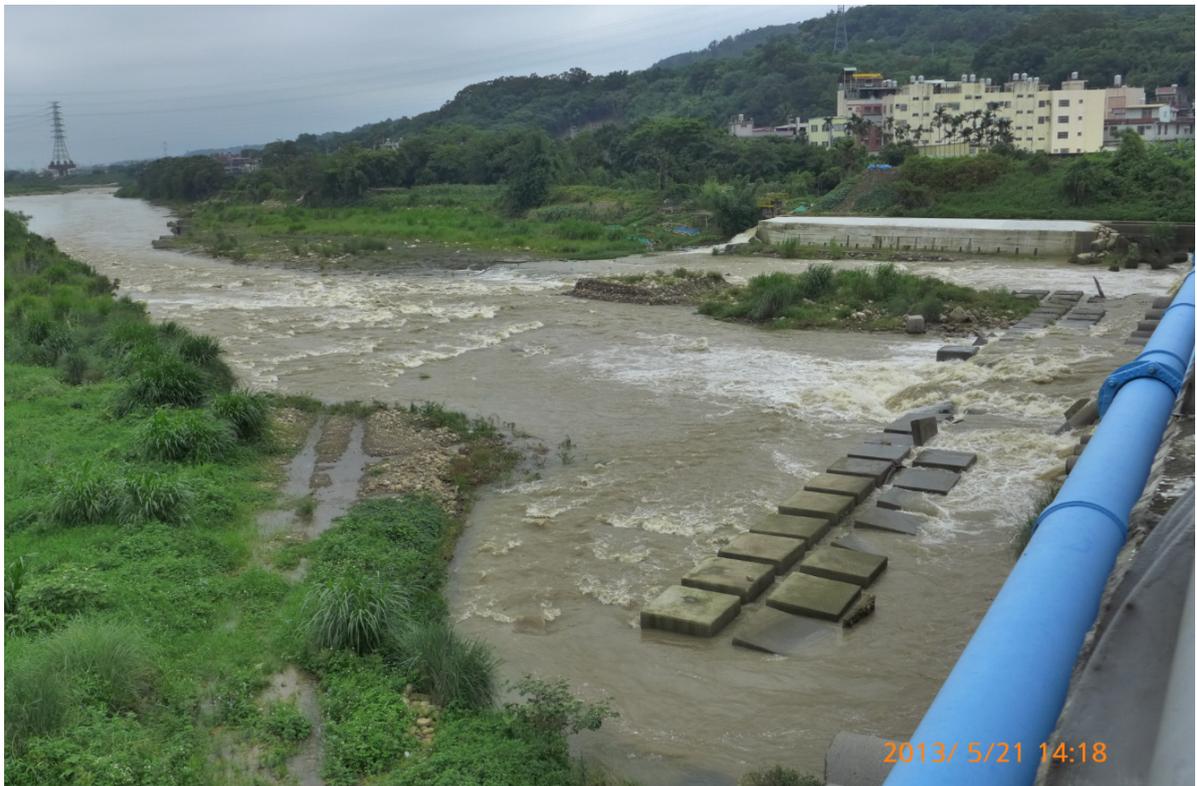
圖 2.3-7 河川水質呈現混濁現象

1. 水色—直接由肉眼觀察原水是否具有任何顏色。
2. 濁度—直接由肉眼觀察原水的混濁程度，是否能透視至底床或下層水體，詳圖 2.3-7。
3. 味道—直接判斷原水是否有任何異味。

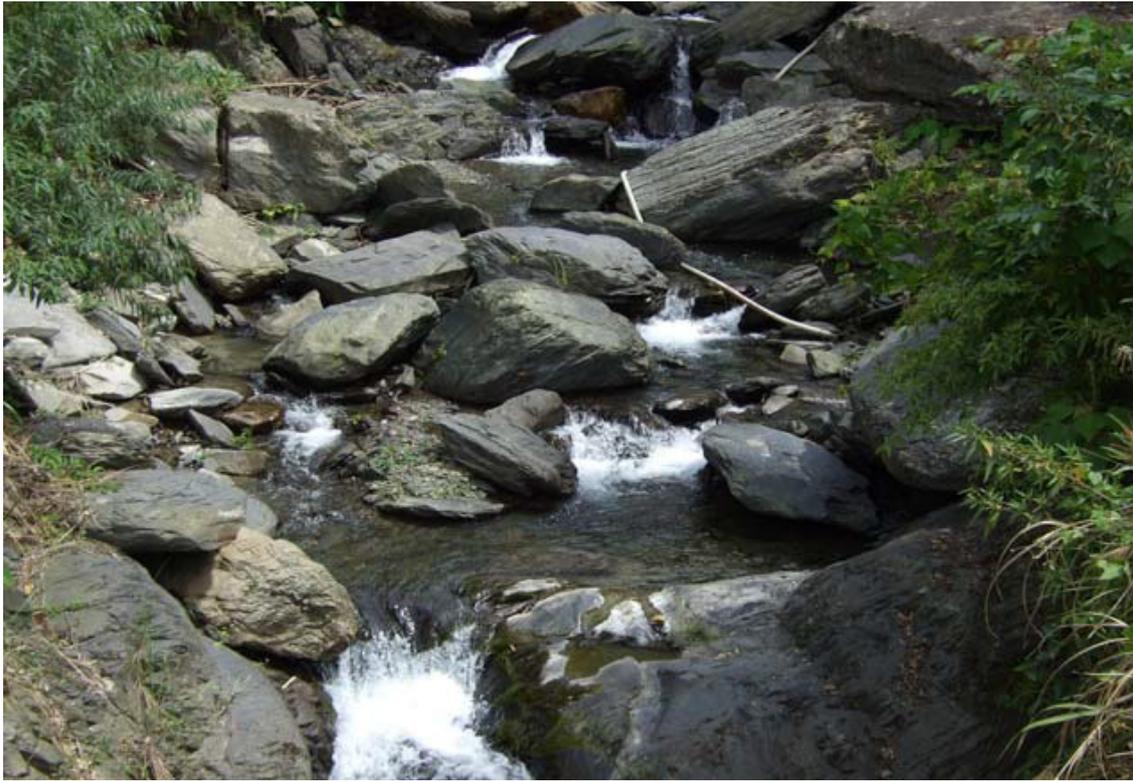
圖 2.3-8 河道內有良好曝氣區域

6.溶氧—直接由肉眼觀察行水區內是否有連續跌水等大量曝氣的區域詳圖 2.3-8。

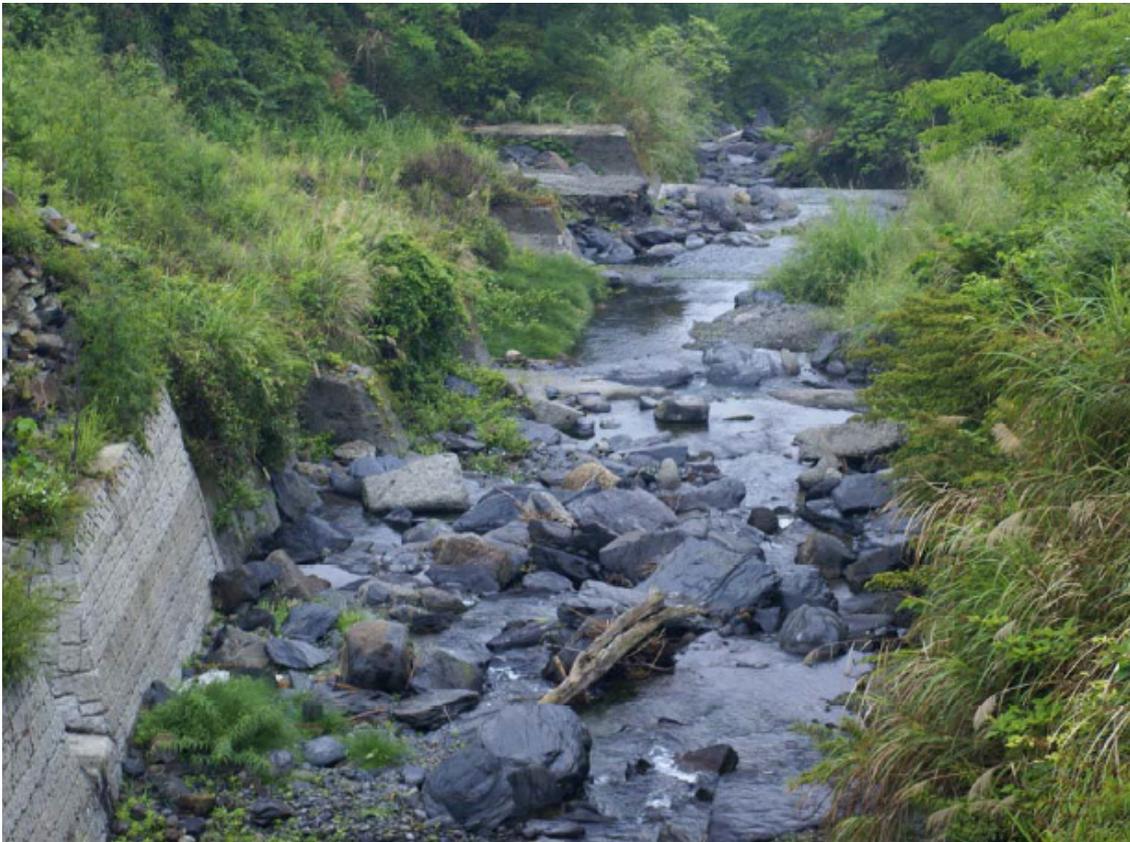
圖 2.3-9 河床型態呈現穩定狀態且有植栽等多樣棲地

在本評估方法中河床穩定性的評分，基本上是以整體河床面積中，已達穩定狀態的區域所佔比例為主：若超過 75% 的河床其型態已達穩定狀況，且底質組成多樣化，有漂流木、卵石、沙洲及植栽等多樣棲地可提供水生生物利用，則界定為「優」，詳圖 2.3-9。

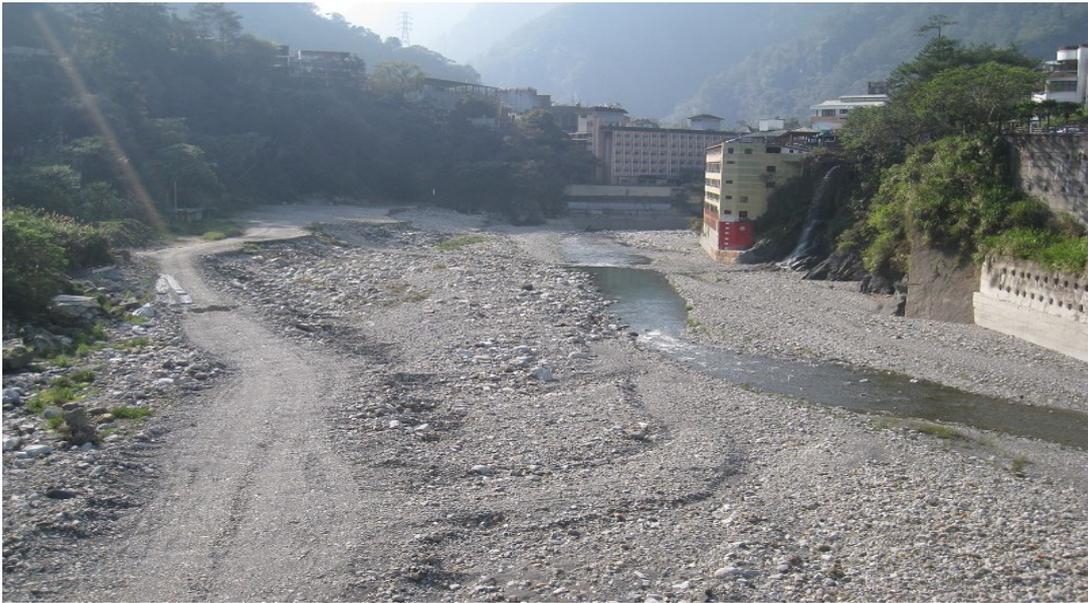
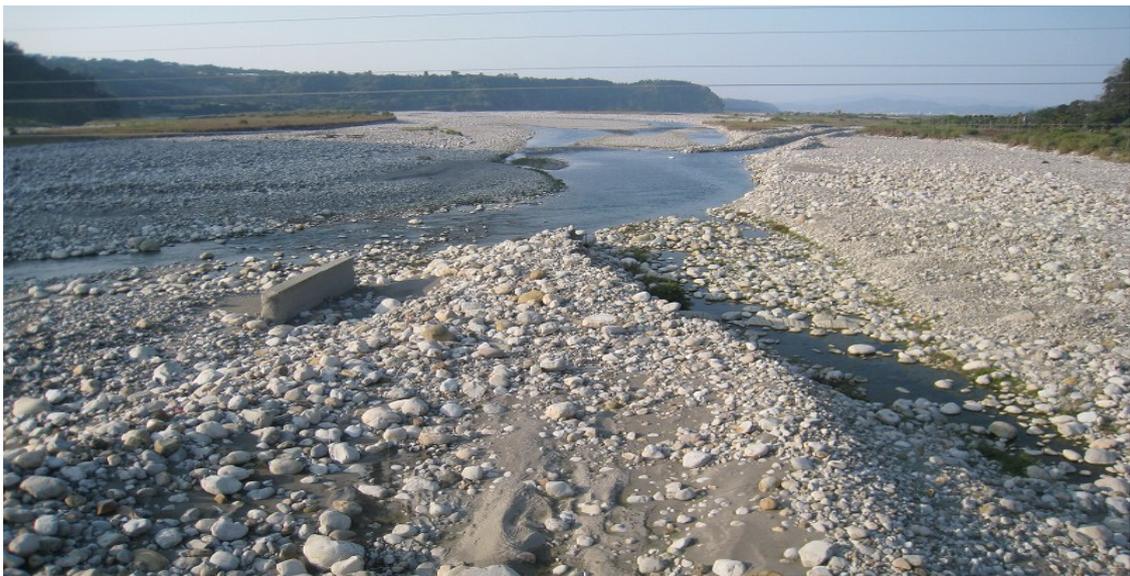
圖 2.3-10 河床型態為不穩定狀態(1/2)

若僅有 50%~75%的河床其型態達穩定狀況，底質組成多樣，但部分植栽、倒木等棲地為新生成，尚未能為水生生物所利用，則界定為「良」；若僅 25%~50%的河床其型態達穩定狀況，部分河床底質組成於高水位之洪水事件中將明顯改變，則界定為「差」；若少於 25%的河床型態達穩定狀況，深水河槽位置及河床底質組成都有改變的可能，則界定為「劣」，詳圖 2.3-10。

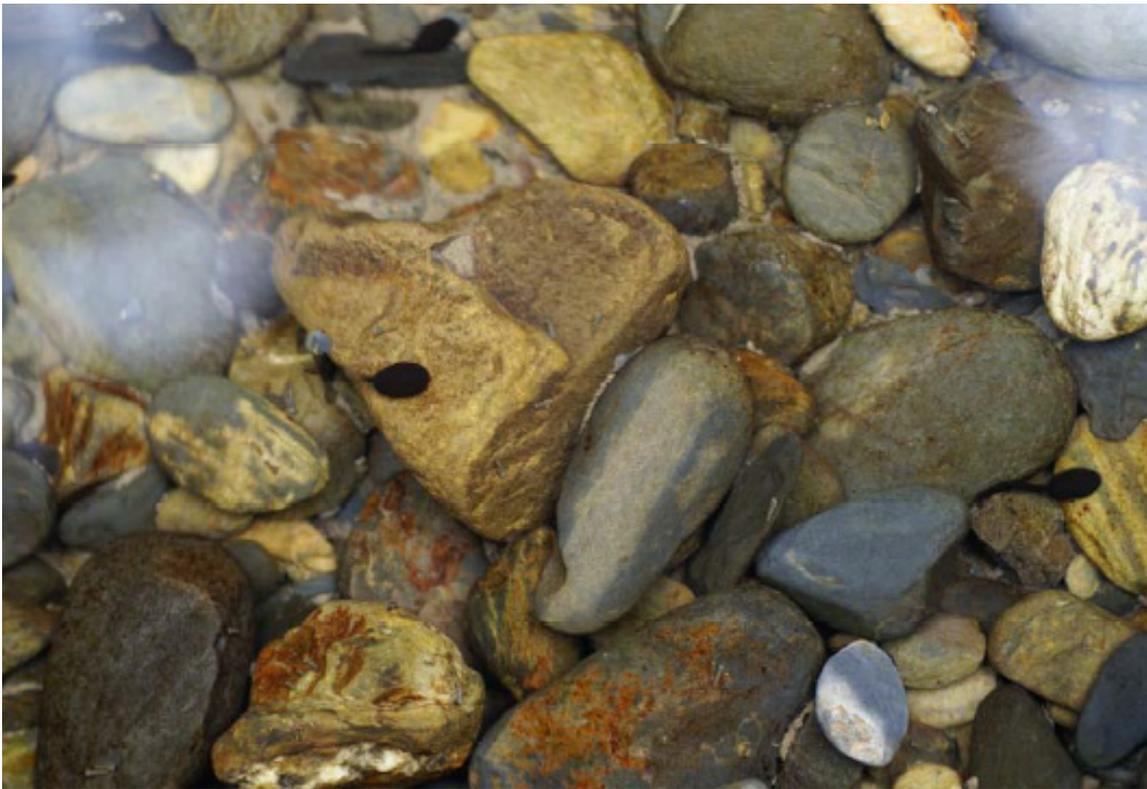
圖 2.3-11 河床底質多樣化環境

具有多樣化微棲地環境之河床底部，往往可提供相當豐富的棲地生態功能(詳圖 2.3-11)，然若因河岸侵蝕或上游山坡地崩塌而造成大量之土石泥砂進入系統，河床底質將被小粒徑之砂土所覆蓋，其生態功能亦將受到影響。此外，除了造成底床型態單一化，懸浮粒子也將影響水體水質，且水生昆蟲及微生物可能喪失其生活所需棲地；另水體與河川基流及地下水之交換與互動，也會因孔隙遭到堵塞而遭受干擾，因此底質的多樣性可作為棲地環境品質好壞的評估依據。因此確認計畫河段內各河床底質(漂石、圓石、卵石及礫石等)之組成比例，以作為河床底質是否具有多樣性之評估依據。

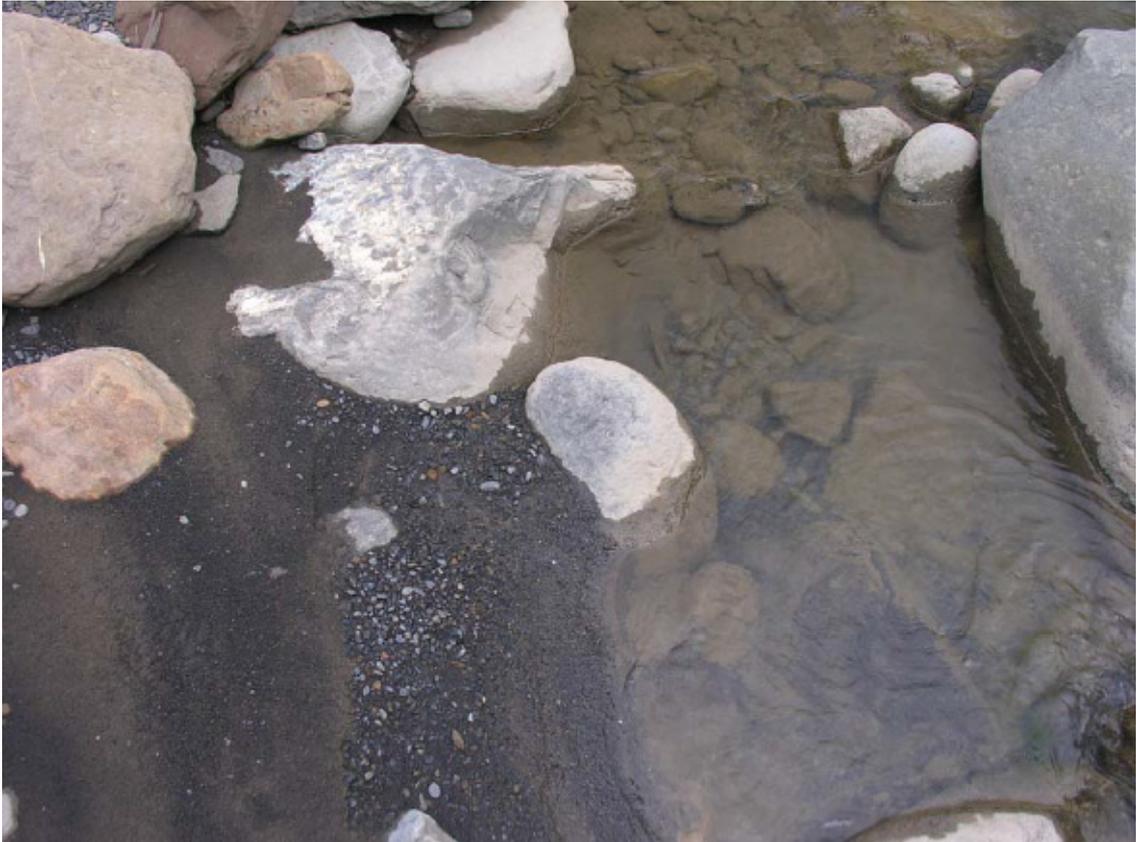
圖 2.3-12 河床底質遭土砂覆蓋

砂土覆蓋之面積比例小於 25%，則界定為「優」；若河床底質被細沉積砂土覆蓋之面積比例介於 25%~50%，則界定為「良」，詳圖 2.3-12；若河床底質被細沉積砂土覆蓋之面積比例介於 50%~75%，則界定為「差」；若河床底質被細沉積砂土覆蓋之面積比例大於 75%，則界定為「劣」。

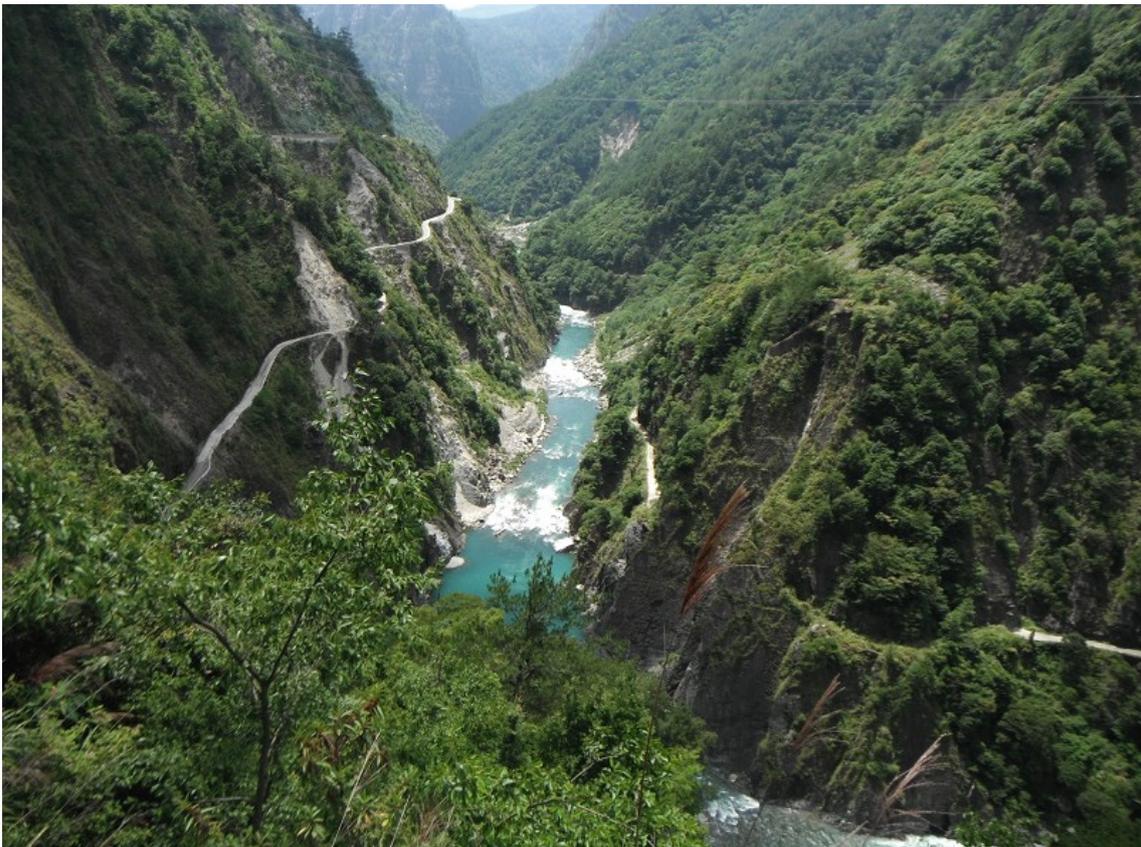
圖 2.3-13 河岸由自然岩壁構成

河岸穩定度的評分主要是以計畫河段內總河岸長度中，已達穩定而不會發生沖蝕或崩塌的河岸所佔的比例而定之。若河岸大部分都相當穩定，僅小於5%的河岸會受到沖刷干擾，且是由自然岩壁、穩定石塊或完整濱岸森林所構成，則界定為「優」，詳圖 2.3-13。若河岸雖穩定，但形式為人工構造物或護岸工程，或河岸為礫石與土壤膠結，或有5%~30%的河岸會受到沖刷干擾，則界定為「良」；若河岸多為土坡，有30%~60%會受到沖刷的影響，於高水位時有受沖蝕及小範圍崩塌的可能，則界定為「差」，詳圖 2.3-14；若計畫河段內河岸極不穩定，多為碎石、土質鬆軟的坡面所組成，超過60%的河岸於高水位時會受到沖刷的影響，或於一般常流量時時即受沖蝕作用影響，則界定為「劣」。

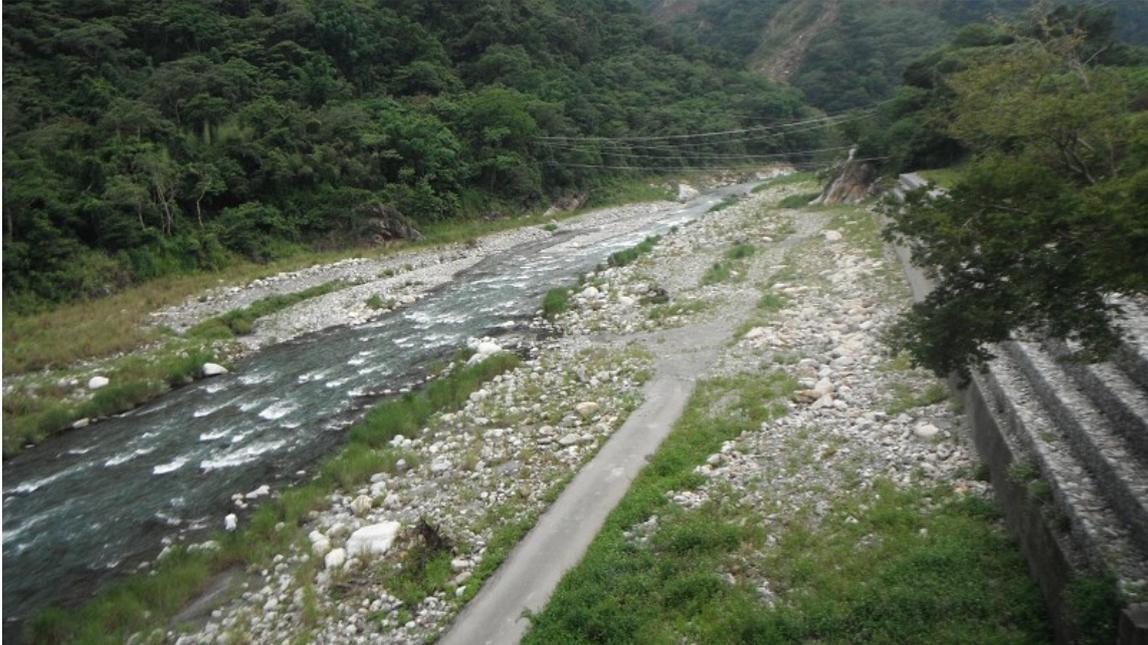
圖 2.3-15 溪濱廊道連續性部分遭受人工構造物干擾

30%的廊道連接性遭阻斷，例如直立式混凝土護岸、過高且未恢復植栽的砌石或蛇籠護岸、植栽尚未長成之濱岸重新整地植栽工程等，則界定為「良」，詳圖 2.3-15；若有 30%~60%的廊道連接性遭阻斷則界定為「差」；若有大於60%之濱岸連接性遭阻斷，則界定為「劣」，詳圖 2.3-16。

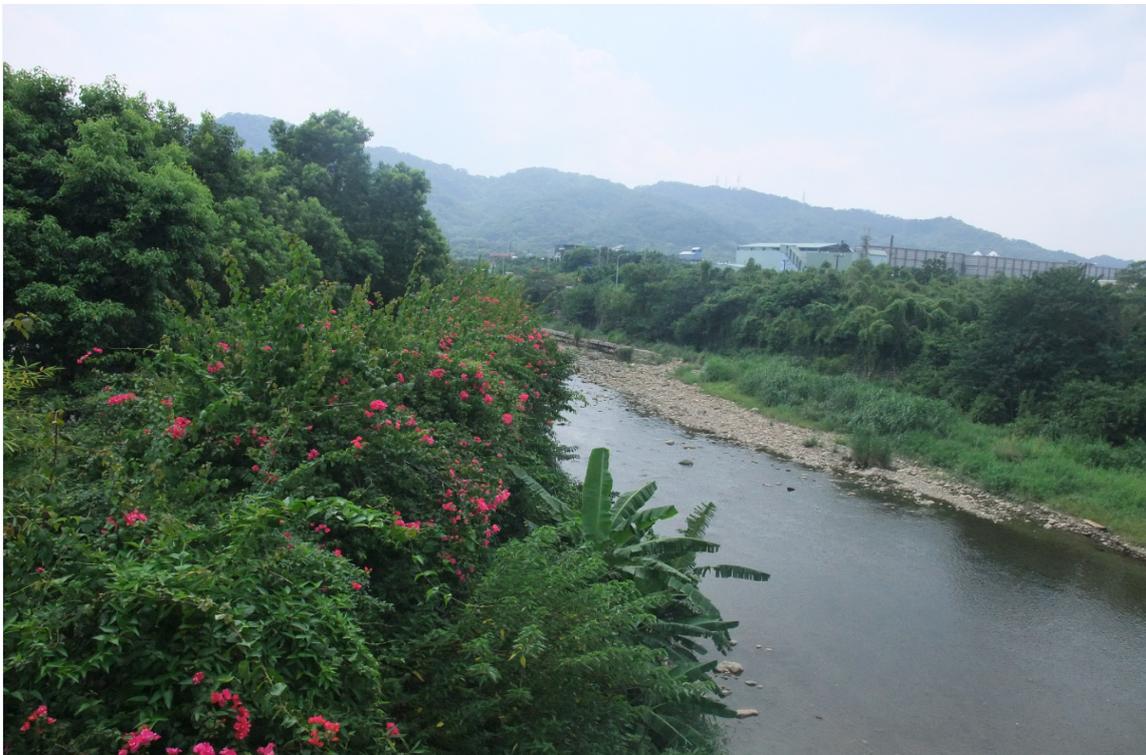
圖 2.3-17 溪濱護岸植被良好

濱岸植群之架構及功能之完整性，一般皆需要森林及植物相關專業人士方能詳細檢驗調查，但為符合簡單快速原則，本方法中溪濱護坡植被的評估，簡化為由操作人員於現場直接觀測溪濱區域植被覆蓋的情形，若超過 80% 的河岸及溪濱臨岸區域為植物所覆蓋，且以植物種類多樣性、大小、分佈區域作判斷為天然林為主，沒有明顯的人為影響，則界定為「優」，詳圖 2.3-17。

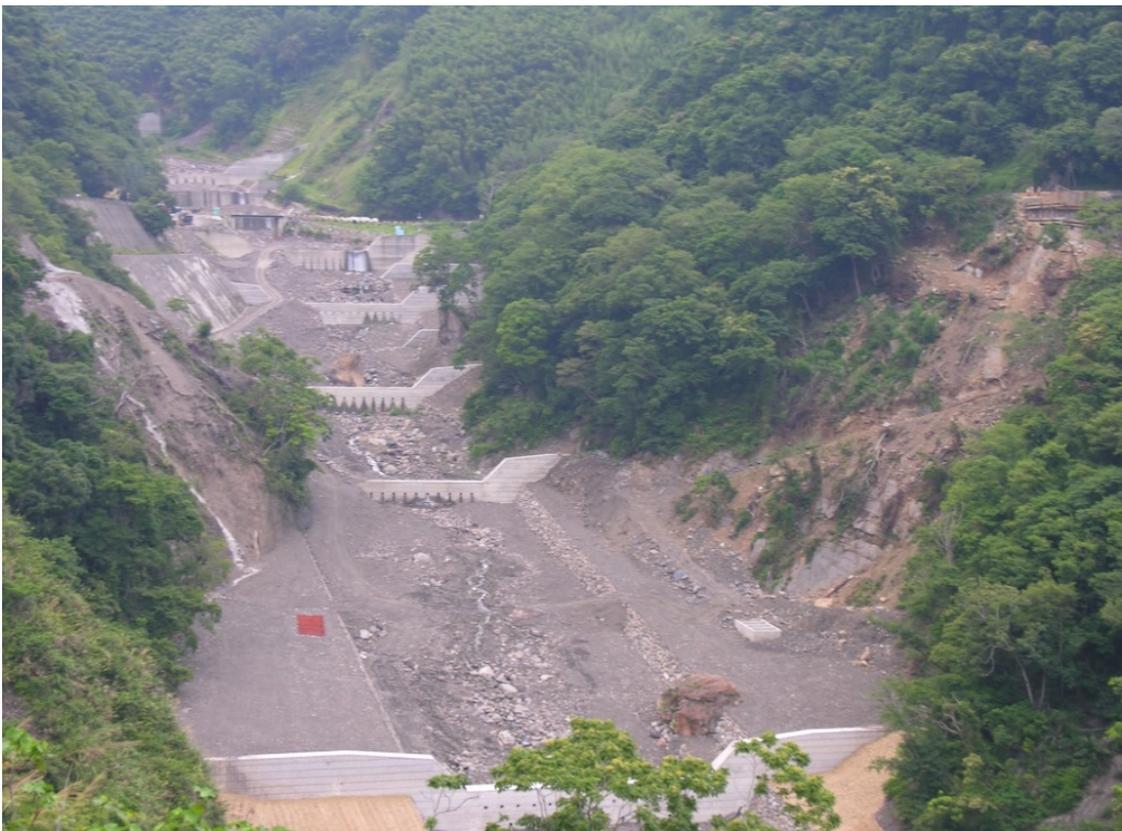
圖 2.3-21 河道兩旁崩塌對計畫區內生態造成直接影響

人類雖為河川棲地生態系統的一部份，但人為活動對棲地生態系統之架構與功能往往造成嚴重干擾與影響。除了直接於河道內對河川棲地造成瞬間直接影響的水利工程設施之外，許多不在河道內的工程設施或人為活動也會對河道型態產生重大的影響。例如集水區山坡的崩塌地，或河岸邊由礫石級配鋪設之施工便道，於洪水事件中都可能會有大量的砂石輸入河道而對河川生態造成影響。因此，人為影響程度亦為河川棲地生態狀況的關鍵因素之一，詳圖 2.3-21。

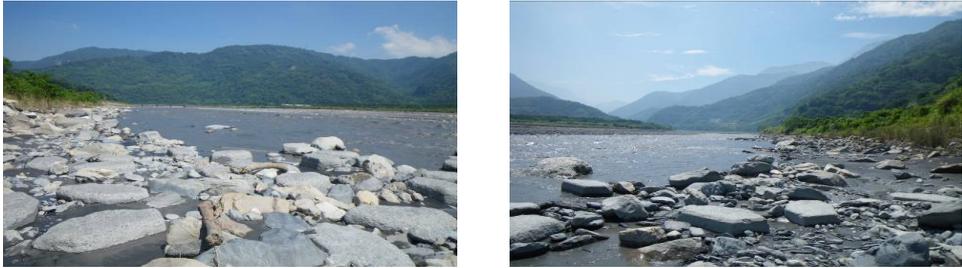
| | 工程概述 | 主流河段為深流、岸邊緩流等棲地形態，左岸以蛇籠為護岸工程，局部岸邊河床游設置消波塊，消波塊主體大部分已在河床下，僅露出頂端。 | | |

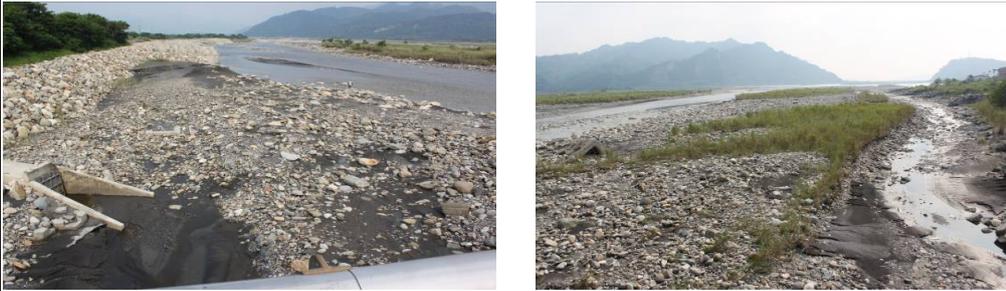
| | 工程概述 | 典型辮狀水系，河床中有沙洲分布，但於 6 月 20 日受泰利 (TALIM) 颱風影響，河床中的植被及濱溪處河床有沖刷現象，橋上游向右岸為大巨石堆砌的護岸，並以消波塊為基礎外層堆置大巨石而形成丁壩構造，挑流保護排水閘門設施。 | | |

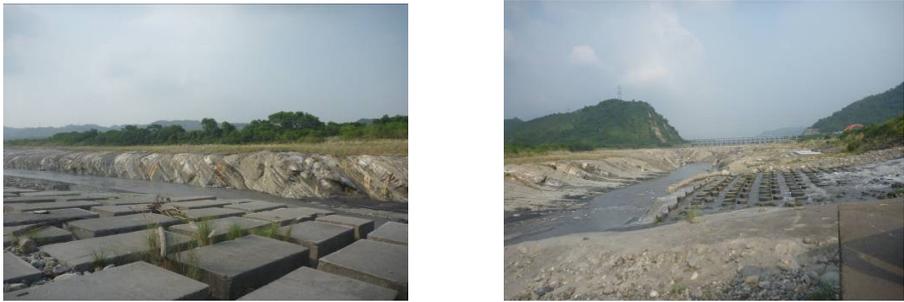
| | 工程概述 | 主流河段之上游向設有集集攔河堰，左岸有兩處沉沙池排沙道匯入，排沙道匯入處堆置消波塊消能以減緩衝刷力道，棲地環境以深流、淺瀨及岸邊緩流等 3 種型態。 | | |

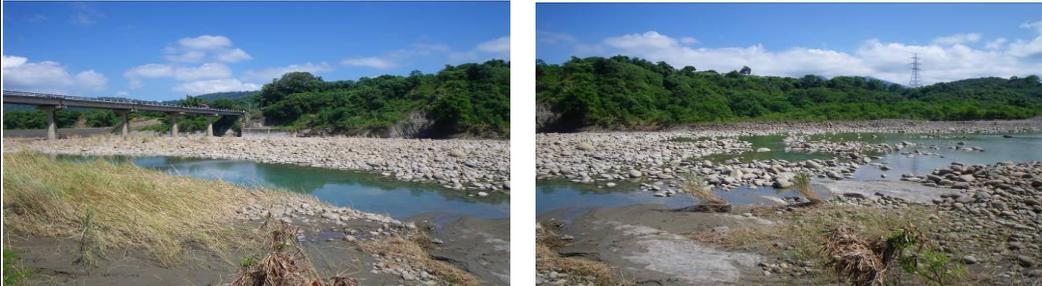
| | 工程概述 | 主流河段之上游向為深潭、淺流、淺瀨、岸邊緩流等棲地環境類型，原先橋梁設置於河床的臨時便道已經被沖刷，僅剩高灘地遺留便道痕跡，濱溪處河床有沖刷現象，濱溪植被遭大水沖刷倒伏枯萎。 | | |

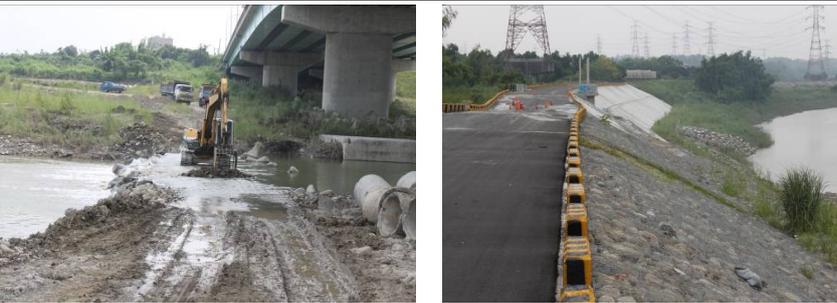
| | 工程概述 | 橋下設有施工便道提供砂石車運送土方，並有施工機具（怪手）養護便道通暢性，上游棲地環境屬於深潭，曾文溪橋下偶有釣客垂釣，高速公路橋上游右側護岸地基有掏空補強，下游棲地環境亦為深潭，水體混濁。 | | |
