公共工程生態檢核自評表

經濟部水利署
維護管理階段生態調查評析表

工程主辦機關	金門縣政府	提交日期	民國 113 年 7 月 11 日
工程名稱	金寧鄉安岐排水分洪截流工程		
生態檢核團隊	爾灣水利工程技師事務所	縣市/鄉鎮	金門縣/金寧鄉
		工程座標 (TWD97)	181560, 2706948

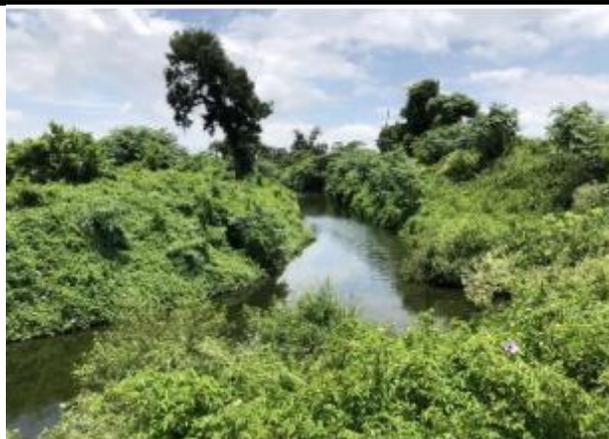
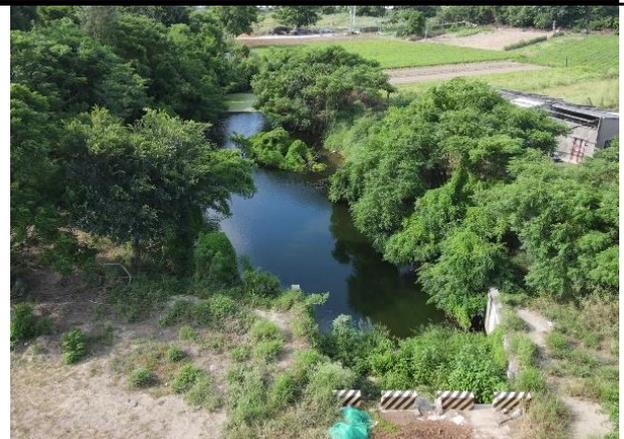
【施工前】	【維護管理階段】
拍照日期：108 年（來源：金門縣政府） 拍照位置：安岐排水 保全對象說明：保留周邊喬木。	拍照日期：113 年 7 月 11 日 拍照位置：工程終點 保全對象說明：水域環境及周邊林相保全良好，可發現有鳥類停棲及覓食。
<p>4. 物種補充調查：</p> <p>4-1 是否辦理物種補充調查？（視需要辦理）</p> <p><input checked="" type="checkbox"/> 是，調查目的：<u>勘查施工後物種利用情形</u>；請續填 4-2 項目。</p> <p><input type="checkbox"/> 否</p> <p>4-2 物種補充調查成果概述：</p> <p>本計畫於 113 年 7 月 8 日請益長期於金門地區進行歐亞水獺研究之金門野生動物救援暨保育協會-袁守立博士，並依其建議 2 點位於 113 年 7 月 11 日進行架設本計畫紅外線監測相機，於 113 年 8 月 15 日進行第一次資料回收，相機 1 記錄有八哥、小白鷺、紅鳩，相機 2 記錄有小白鷺、黃頭鷺、夜鷺、八哥、池鷺、珠頸斑鳩、紅鳩。本次回收相機數據無歐亞水獺拍攝記錄，初步推估為第一次回收資料時間僅一個月，且 7 月至 8 月非歐亞水獺活躍期。故本計畫將持續架設紅外線相機進行監測。</p>	
<p>5. 後續課題評析：</p> <p>5-1 後續課題評析說明</p> <p>根據維管階段之勘查及評估結果，分為生物廊道改善、既有植被保留課題及環境維護三大課題進行評析：</p> <p>(一)生物廊道改善</p> <p>雖計畫區終點具有緩坡可供動物往返水陸域外，但多數渠段的漿砌溝渠壁面垂直，另部分渠段有設置階梯式動物逃生通道，然其數量並非均勻設置，將導致未設置區域龜鱉類、蛙類、鼠類等動物可能受困於溝渠內，建議未來若有相近環境與議題之工程，在顧及排水功能及構造穩定之前提下，以緩坡化或設置動物逃生通道作為優先設計考量。</p> <p>(二)既有植被保留</p> <p>計畫區終點兩側之濱溪植被及滯洪池右側之闊葉林帶，可供野生動物提供良好躲藏、覓食及棲息環境，為生態高度敏感區域，可持續追蹤並避免有外來種入侵植物族群拓展，導致既有植物生態系改變。後續若有管護考量或相關防洪治理工程，建議優先迴避，若因工程施作關係無法迴避，建議進行生態補償。</p> <p>(三)環境維護</p> <p>因計畫區新設水路伴隨之防洪道路將增加人為擾動之可能性，將可能影響當地野生動物棲息利用，例如：防洪道路增加車輛的使用將增加野生動物路殺可能性，新設水路亦可能有當地居民進行網捕及垂釣等活動，故建議後續設置告示牌提醒車輛進出使用需降速，亦多進行環境宣導，避免垂釣、網捕及亂丟垃圾等，以維護整體環境。</p> <p>5-2 維護管理階段生態檢核作業是否完成？</p> <p><input checked="" type="checkbox"/> 是，經評估無待處理事項，完成本階段生態檢核作業。</p> <p><input type="checkbox"/> 否，原因：（請說明待處理事項）</p>

生態議題與對象	保育原則	影響分析	保育策略建議
保留施工範圍內之喬木(高度敏感區)	迴避	施工過程有可能誤傷或移除原有較大之喬木樹種(如木麻黃、台灣欒樹等)	確認遇保留之喬木樹種，於施工前先行標記以利保留
V型緩坡之砌石護岸	減輕	塊石縫隙利於植物附著生長、昆蟲棲息，而緩坡利於野生動物爬行覓食等接觸水源，有助於營造生物多樣性	全施工範圍之護坡均採砌石護岸
原有碉堡及週邊塊石砌岸	保留利用	由於塊石砌岸能夠利用其多孔隙等特性，營造生物多樣性，碉堡可納入改善美化之項目，營造具當地特色的地景景觀	保留再利用
魚類與其他生物	減輕	抽乾水源可能導致水中生物死亡	施工區段宜分區施工，避免抽乾全區水源，妥善處理工程廢棄物與施工設備用具
林相茂密處(高度敏感區)	迴避	林相茂密處(高度敏感區)，此區人為干擾較低，生態較豐富，施工後可能無法恢復其原始自然風貌	建議施工時注意，避免干擾動物棲息
強勢外來種	外來種移除	金門遍地常見之強勢外來種(如銀合歡、銀膠菊等)可於施工整地階段進行移除	避免影響原生物種與整體景觀營造
