# 第五河川分署 「中央管流域整體改善與調適計畫」 在地諮詢

主辦機關：水利署第五河川分署  
日期：114年5月21日

虎尾溪中南堤段改善工程

虎尾溪大美虎溪堤段改善工程(四期)

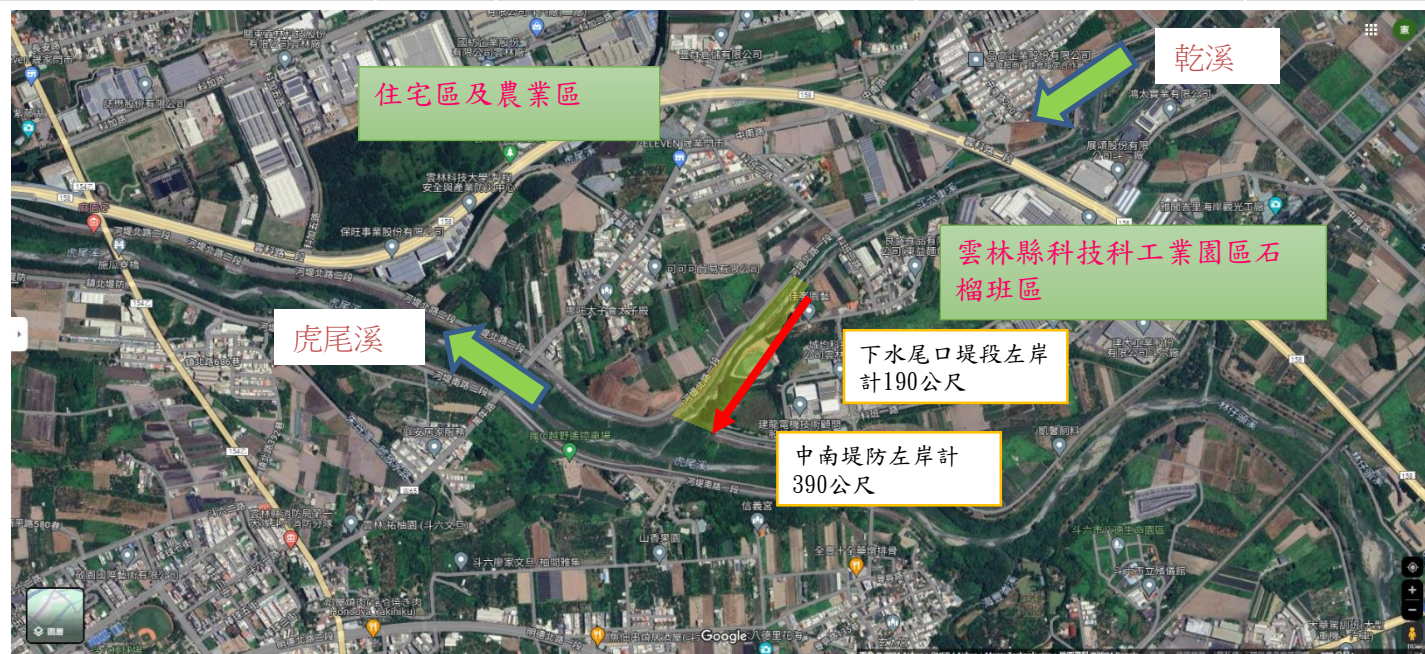
| 工程名稱 | 地點 | 問題說明 | 工作內容 | 預估經費(仟元) |
|---|---|---|---|---|
| 虎尾溪中南堤段改善工程<br>乾溪下水尾口堤防改善工程 | 雲林縣斗六市 | 1. 待建堤防<br>2. 保護沿岸農田、科技工業園區 | 1. 新建堤防左岸共計580(390+190)公尺<br>2. 河道整理 | 114年用地取得43,000(執行中)<br>115年工程86,000(預計115年度辦理) |

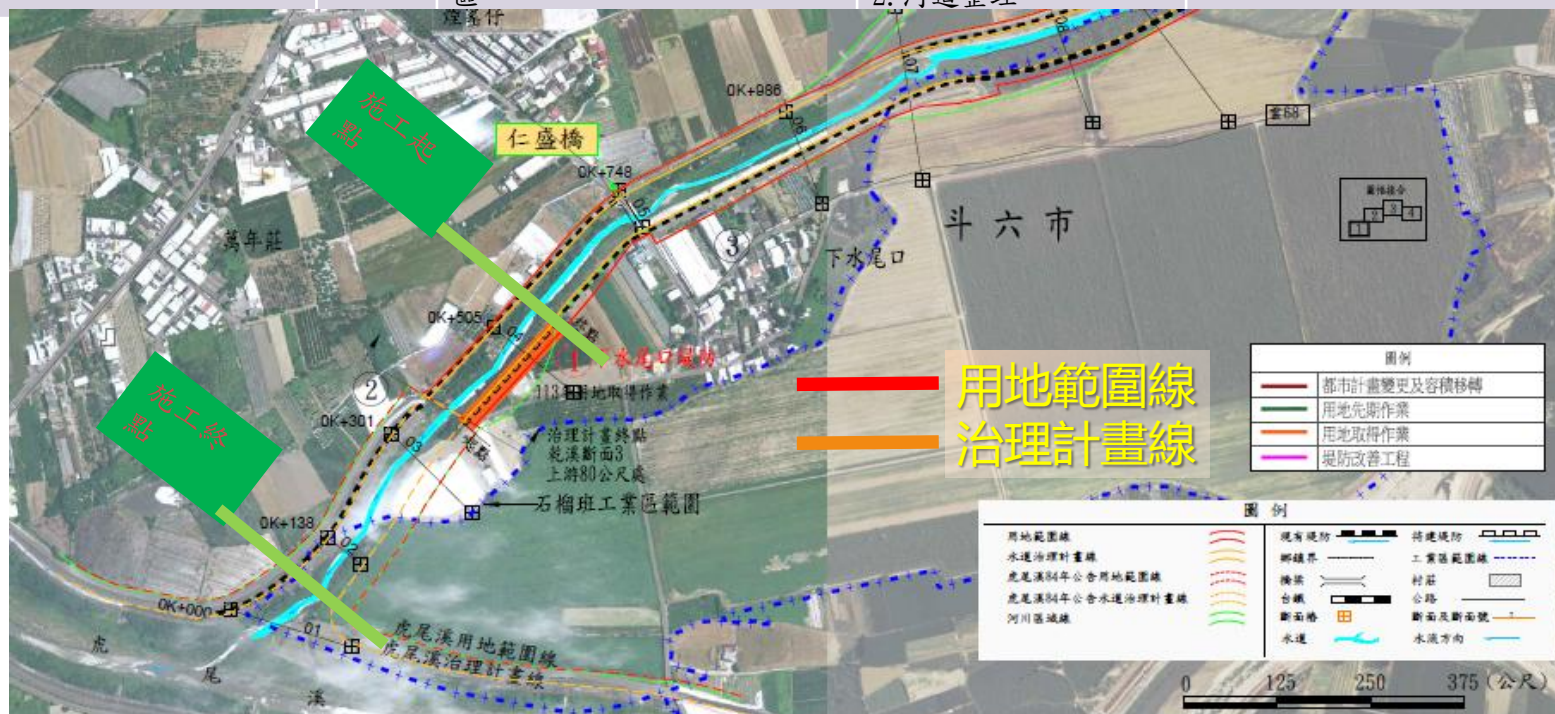
| 工程名稱 | 地點 | 問題說明 | 工作內容 | 預估經費(仟元) |
|---|---|---|---|---|
| 虎尾溪中南堤段改善工程<br>乾溪下水尾口堤防改善工程 | 雲林縣斗六市 | 1. 待建堤防<br>2. 保護沿岸農田、科技工業園區 | 1. 新建堤防左岸共計580(390+190)公尺<br>2. 河道整理 | 114年用地取得43,000(執行中)<br>115年工程86,000(預計115年度辦理) |

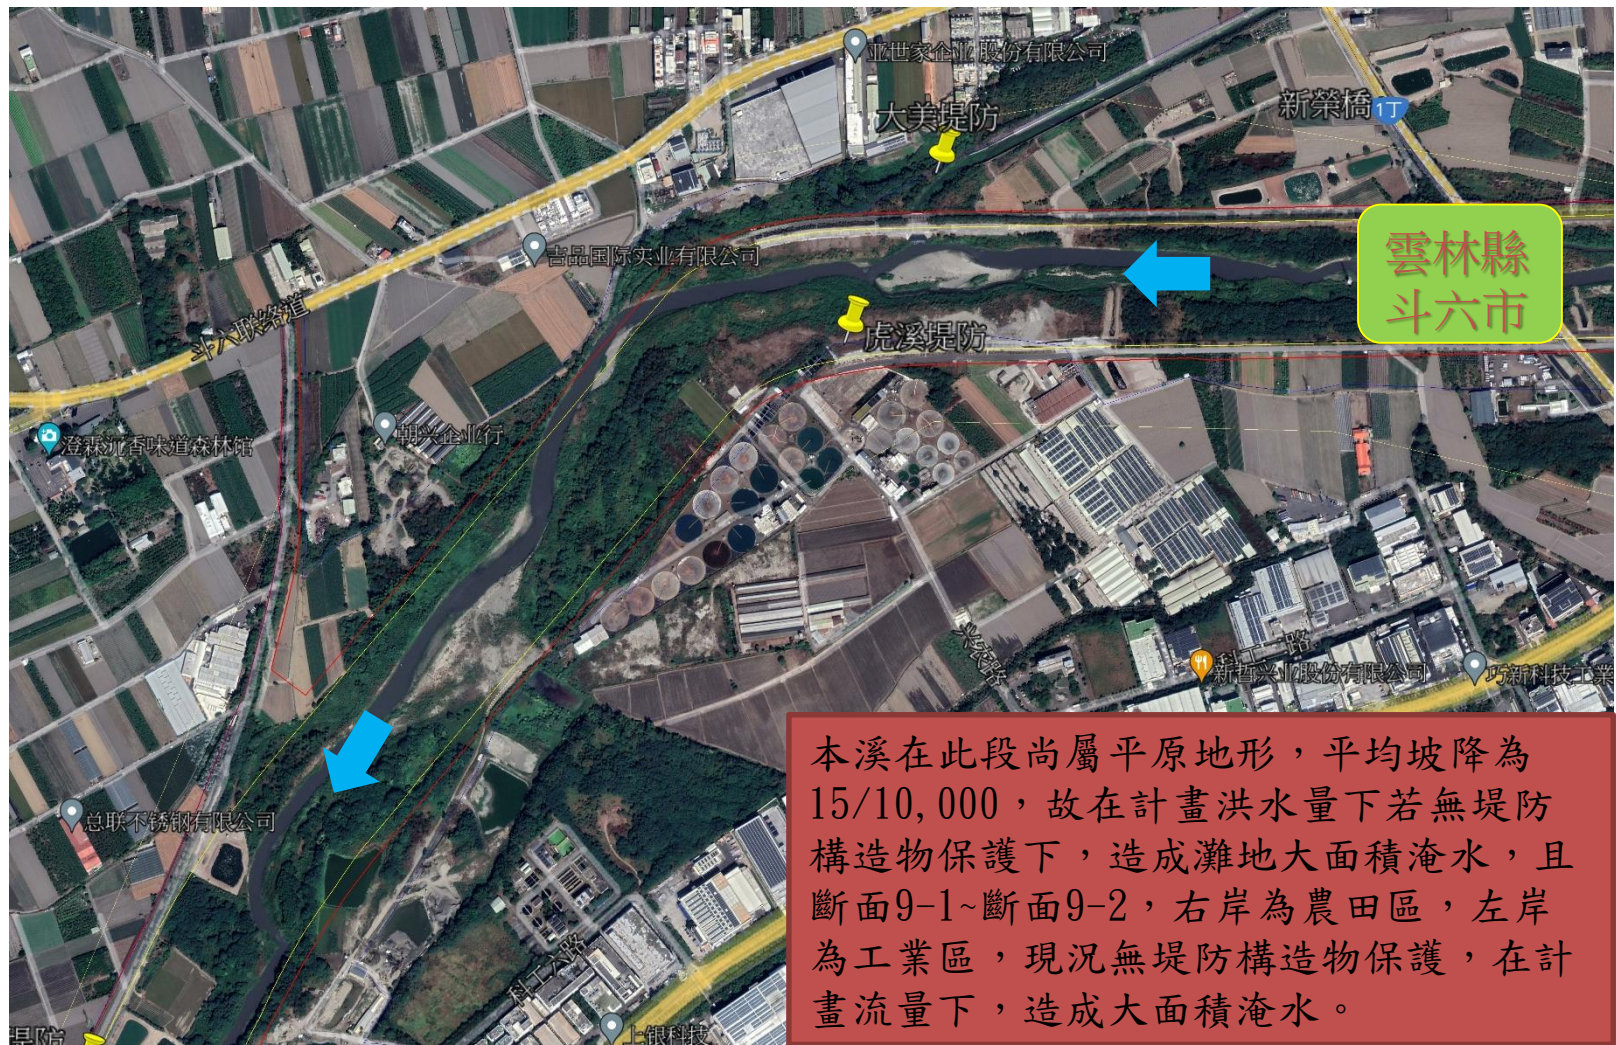
# 虎尾溪大美虎溪堤防改善工程(三期)(一工區)

本溪在此段尚屬平原地形，平均坡降為15/10,000，故在計畫洪水量下若無堤防構造物保護下，造成灘地大面積淹水，且斷面9-1~斷面9-2，右岸為農田區，左岸為工業區，現況無堤防構造物保護，在計畫流量下，造成大面積淹水。

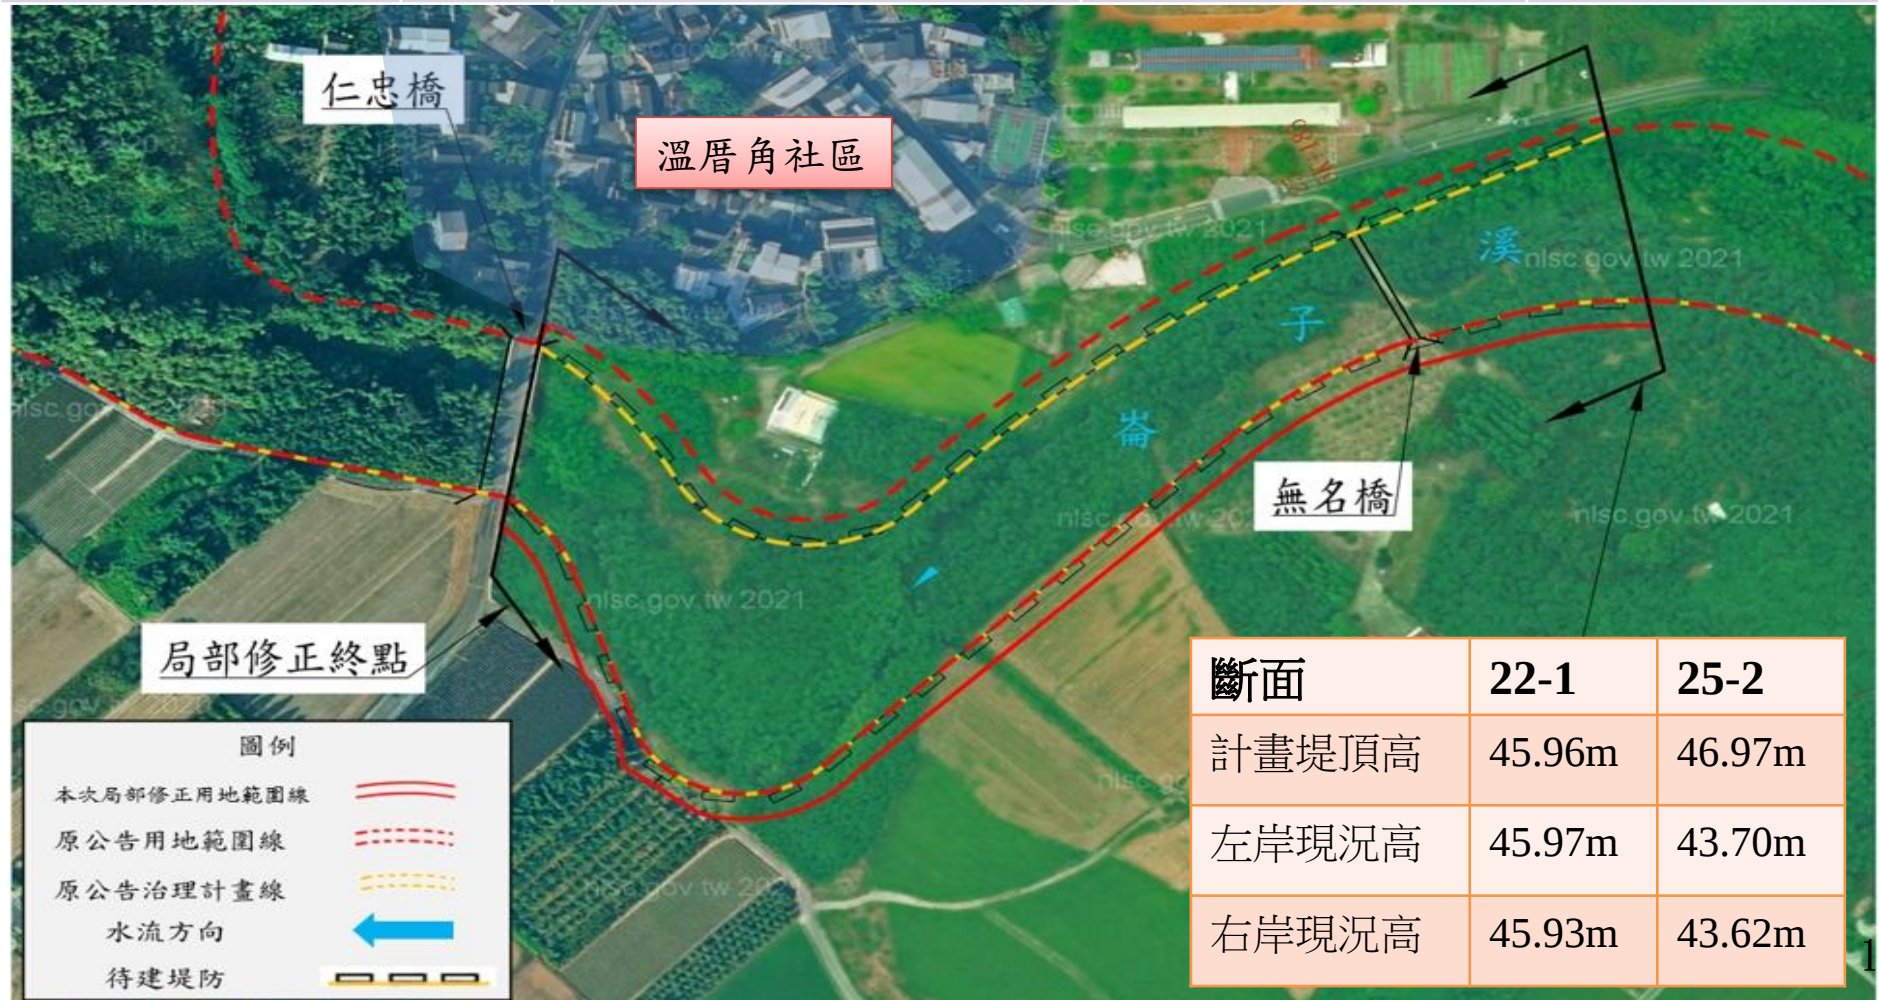
| 工程名稱 | 地點 | 問題說明 | 工作內容 | 預估經費 |
|---|---|---|---|---|
| 崙子溪溫厝角堤防改善工程 | 雲林縣斗南鎮 | 兩岸現況高度及通洪斷面不足，崙子溪仁忠橋上游，依「北港溪水系石牛溪支流崙子溪治理計畫」，溫厝角堤防新建(右岸)屬待建堤防；左岸經檢討治理計畫並辦理局部變更，將左岸納入待建堤防。 | 堤防新建右岸約540公尺；左岸約687公尺。 | 115年工程1億8,000萬 |

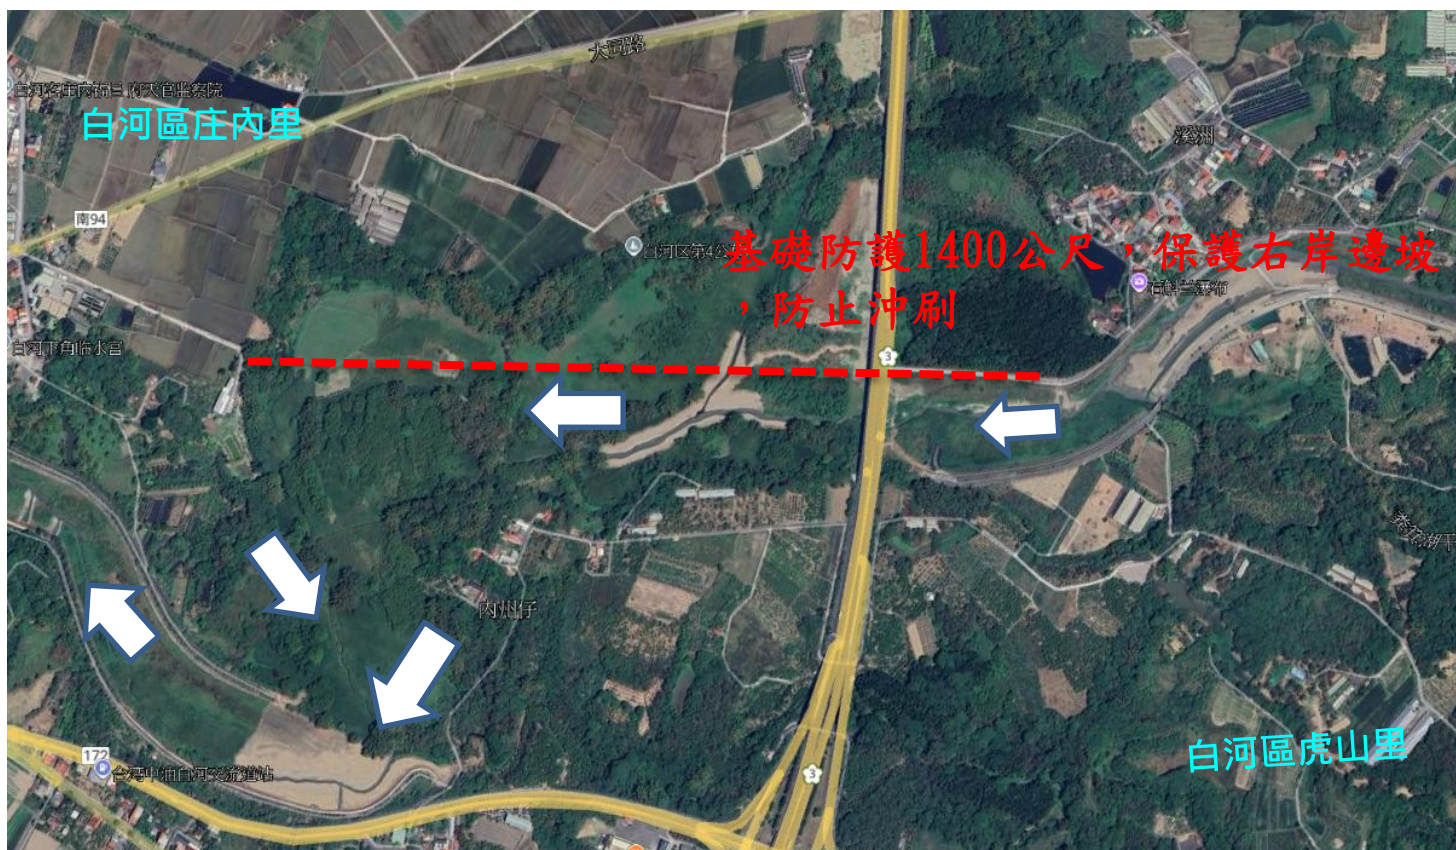
| 工程名稱 | 地點 | 問題說明 | 工作內容 | 預估經費 |
|---|---|---|---|---|
| 白水溪斷面136-142基礎改善工程 | 台南市白河區 | 為順應河性、河道淤積、極端氣候衝擊並配合上游白河水庫疏浚泥砂堆置以減低洪流對溪洲社區、木屐寮社區之威脅，故辦理本段工程治理。 | 基礎改善工程1,400M(含護岸工程) | 290,000(115~117年) |

本段河道坡度平緩，河床淤積嚴重，為順應河性、河道淤積、極端氣候衝擊並配合上游白水庫疏浚泥砂，設置基礎保護工(護岸)以有效堆置清疏土方，減低洪流及淤沙對溪洲社區、木屐寮社區之威脅。
