# 摘要

面對氣候變遷挑戰，為兼顧防洪、水資源及水環境等需求，經濟部為落實「前瞻基礎建設」，研擬「水環境建設」計畫，以「水與發展」、「水與安全」及「水與環境」三大建設主軸。其中，「水與環境」願景為「與水共生、共存、共榮」，為達成願景與目標，經濟部研擬「全國水環境改善計畫」，透過跨部會協調整合，對齊資源擴大成效，積極推動治水、淨水、親水一體，推動結合生態保育、水質改善及周邊地景之水環境改善，以加速改善全國水環境，期能恢復河川生命力及親水永續水環境。

新竹市政府水環境改善計畫第一～七批次已核定計畫，包含「新竹左岸整體水環境改善計畫(第一~六批次)」、「新竹 17 公里海岸整體水環境改善計畫(第一、三批次)」、「新竹漁人碼頭水環境改善計畫(第一~六批次)」、「青草湖周邊景觀改善與清淤工程(第三批次)」、「客雅溪生活水岸水環境改善整體計畫(第六批次)」、「鹽港河流域行動計畫-香山濕地蟹居棲地水環境改善計畫(第七批次)」等計畫，相關工程位置(如摘圖 1)，工程計畫內容期程(如摘表 1)。為達成「營造水岸融合、提升環境優化」之水環境建設目標，本計畫將協助新竹市政府，推動辦理公民參與、資料收集、專業諮詢、生態調查、生態檢核、資訊公開以及推廣文宣等工作。

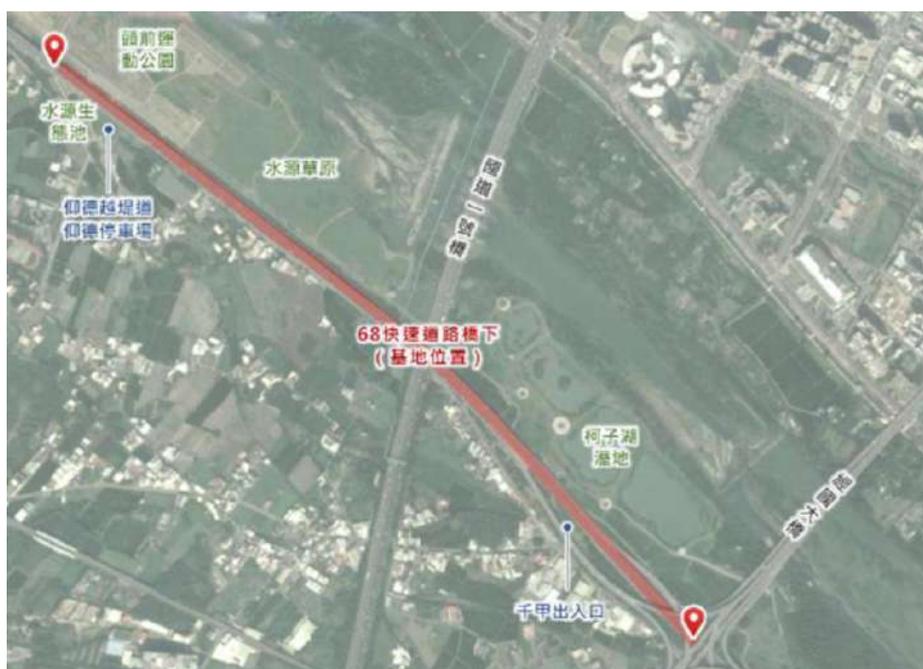
圖 4-1 經國大橋至水源生態池堤上空間建置計畫工程位置圖

重要節點營造	堤上空間優化
<ul style="list-style-type: none"><li>• 千甲出入口橋下廣場鋪面鋪設。</li><li>• 清除既有營建廢棄物、整地工作、鋪面鋪設、照明工程。</li><li>• 水源生態池活動廣場擴大。</li><li>• 橋下球場新設</li><li>• 跨堤道路設置</li><li>• 停車空間新設</li></ul>	<ul style="list-style-type: none"><li>• 設施破損修復</li><li>• 橋下空間動線整備</li><li>• 營建廢棄物清及雜木清理(含運棄)、民眾侵占設施協調及清理、高程就地挖填平衡、階梯新設、安全欄杆設置、新設鋪面、新設休憩設施。</li></ul>

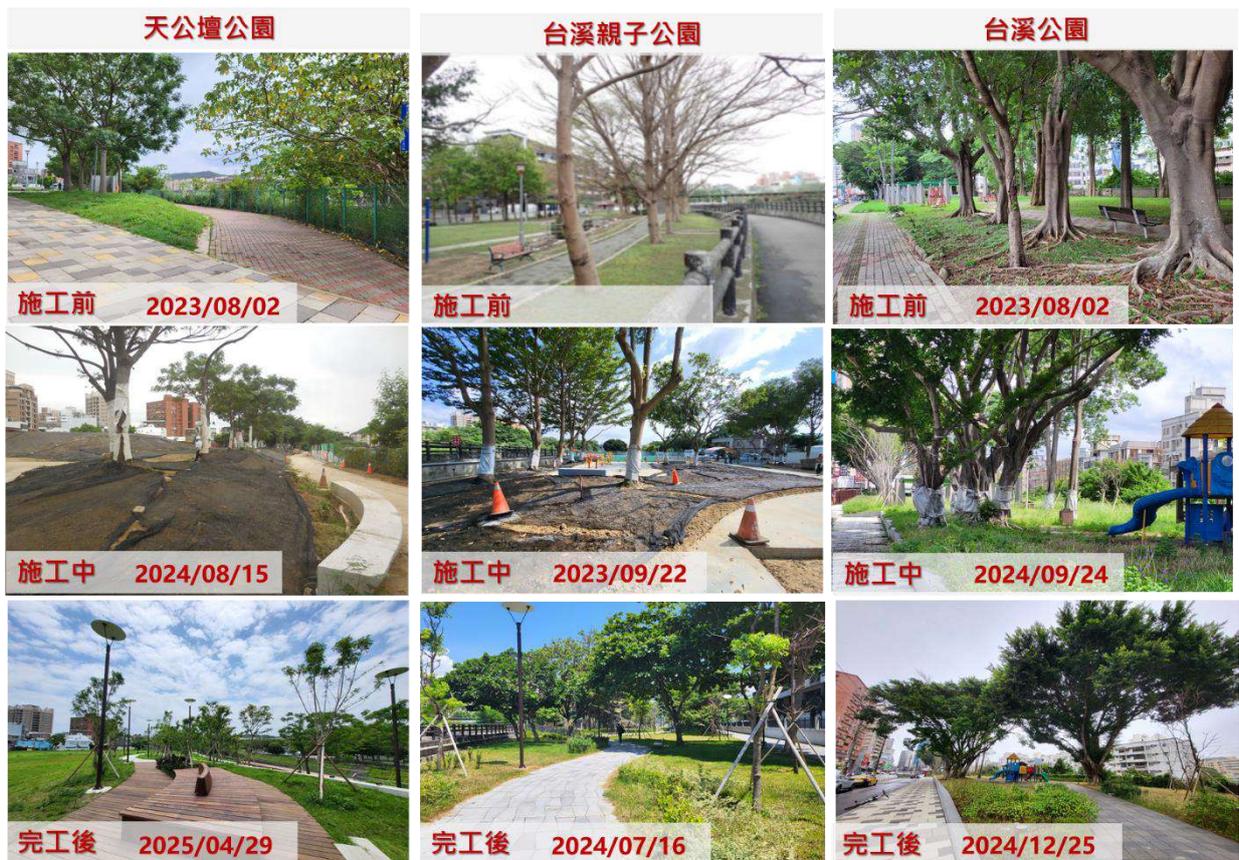
圖 4-11 客雅溪天公壇公園暨周邊動線景觀環境營造改善計畫生態監測圖

本計畫分別於施工前及施工中進行多次生態監測，記錄工區棲地環境之變化。施工中過程每月不定期稽核工區現況。過程記錄工區棲地環境之變化。工區主要為已開發之公園，周圍人為開發程度高，故生態監測重點為原有棲地保留(喬木)與避免擾動(客雅溪水域)。圖 4-11 為施工前、中、後的現況環境生態監測照片，可發現原地保留之喬木與客雅溪水域，於施工過程皆未受到工程擾動影響。

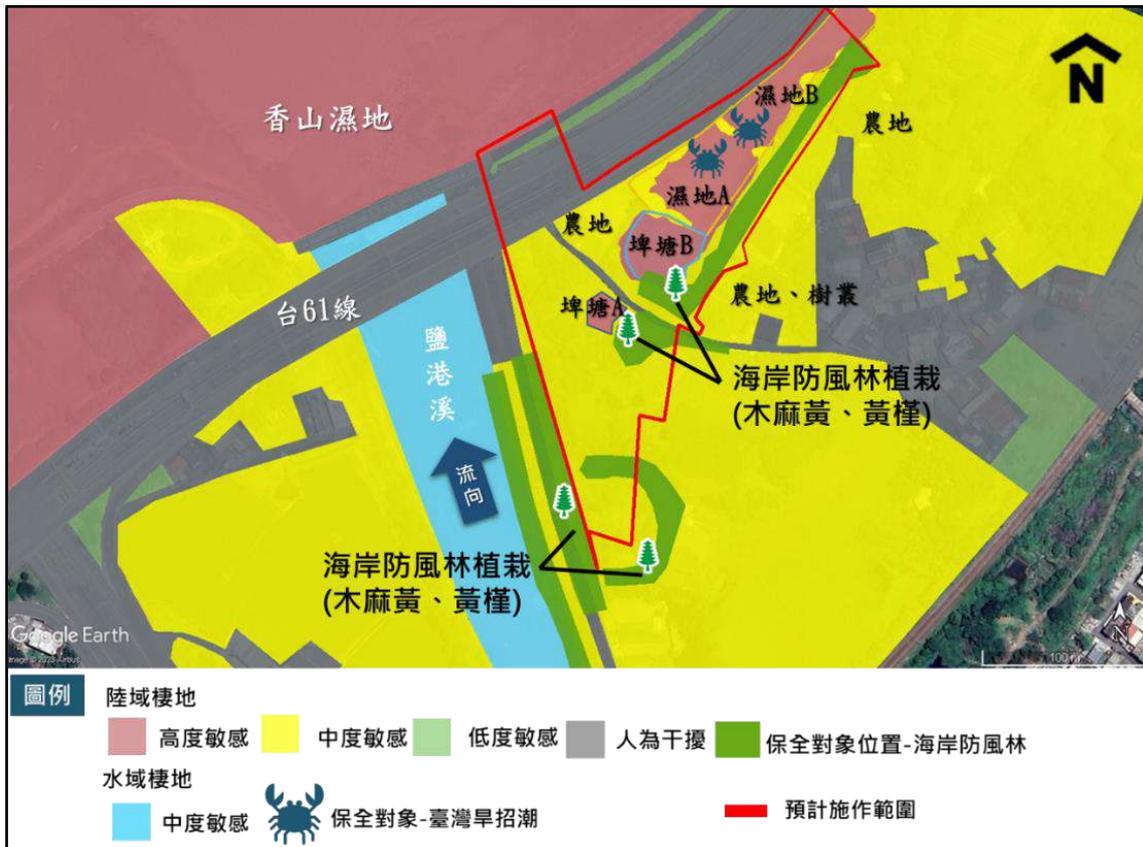
圖 4-20 香山蟹居棲地水環境改善計畫生態關注區域圖

蟹田與香山國家級重要濕地有台 61 線分隔，非屬於香山濕地保育範圍內。但分隔在東側的蟹田現況有豐富的底棲生物(含海岸濕地指標物種臺灣早招潮)，故列為生態高度敏感區。蟹田周邊主要由木麻黃與黃槿等濱海樹種組成海岸防風林形成天然屏障區隔泥灘地與人為使用頻繁之農耕用地。因具有極佳的防風定砂功能，與臺灣早招潮同列為保全對象。工程範圍內之草生地與林帶，是提供野生動物覓食與棲息的重要環境，故列為中度敏感。生態關注區域圖如圖 4-20。

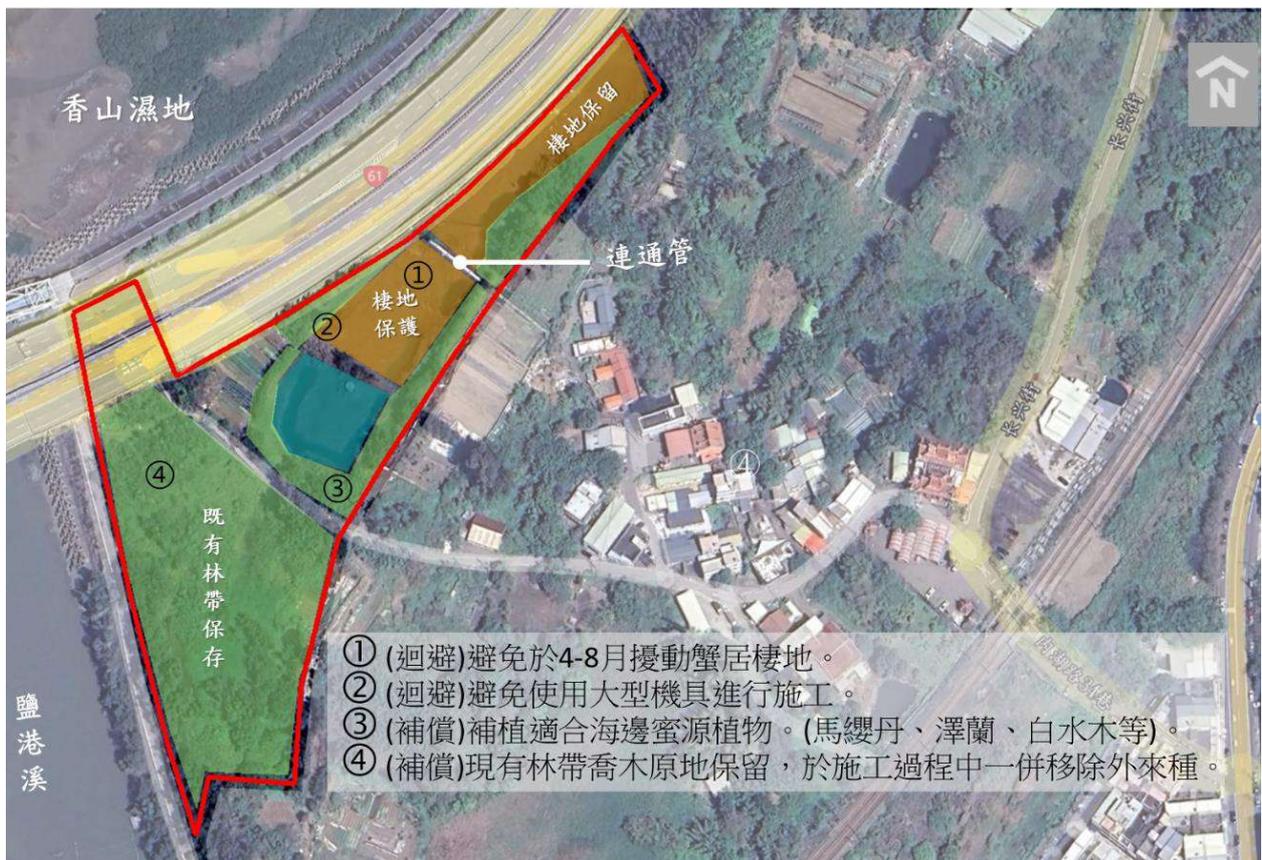
圖 4-25 香山蟹居棲地水環境改善計畫生態保育措施平面圖

農田區新的棲地營造與既有泥灘地棲地進行區隔，避免水體直接交流，降低可能之影響。	[減輕]將農田區棲地營造與既有泥灘地棲地區隔，避免新營造之棲地的水體影響既有的泥灘地棲地環境與生態。
		農田區棲地營造與既有泥灘地棲地間設置動物通道，串連兩棲地。	[補償]於農田區棲地營造與既有泥灘地棲地間設置緩坡斜坡通道，供生物通行串連兩棲地。

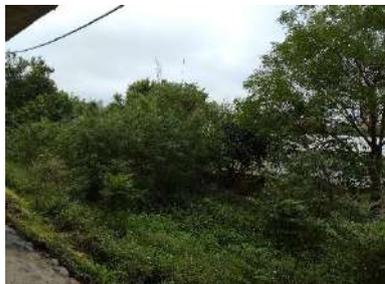
照片 5-2  
生態保全對象 1  
特寫照

(3) 生態保全對象現況說明：現況喬灌木生長良好，工程迴避並確保施工期間個體存在及不受損傷。

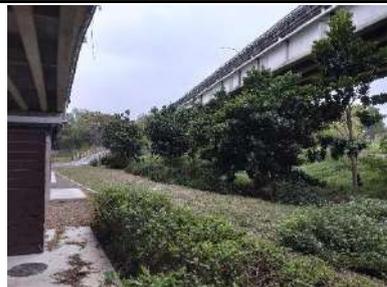
照片 5-1  
生態保全對象 1  
環境照

(3) 生態保全對象現況說明：現況喬灌木生長良好，工程施工期間應盡可能避免破壞。

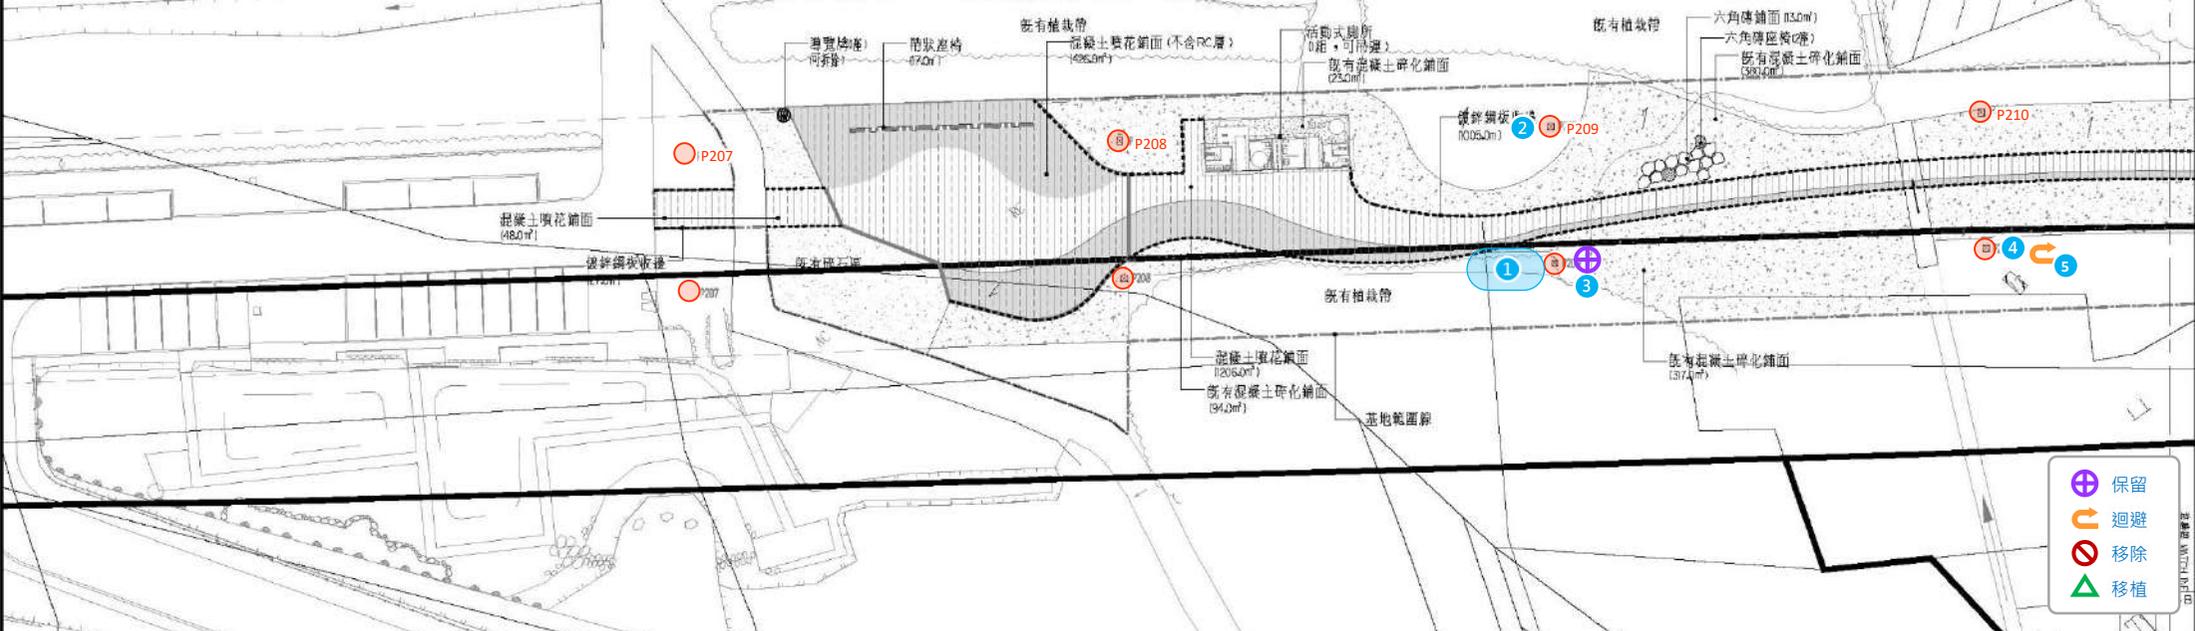
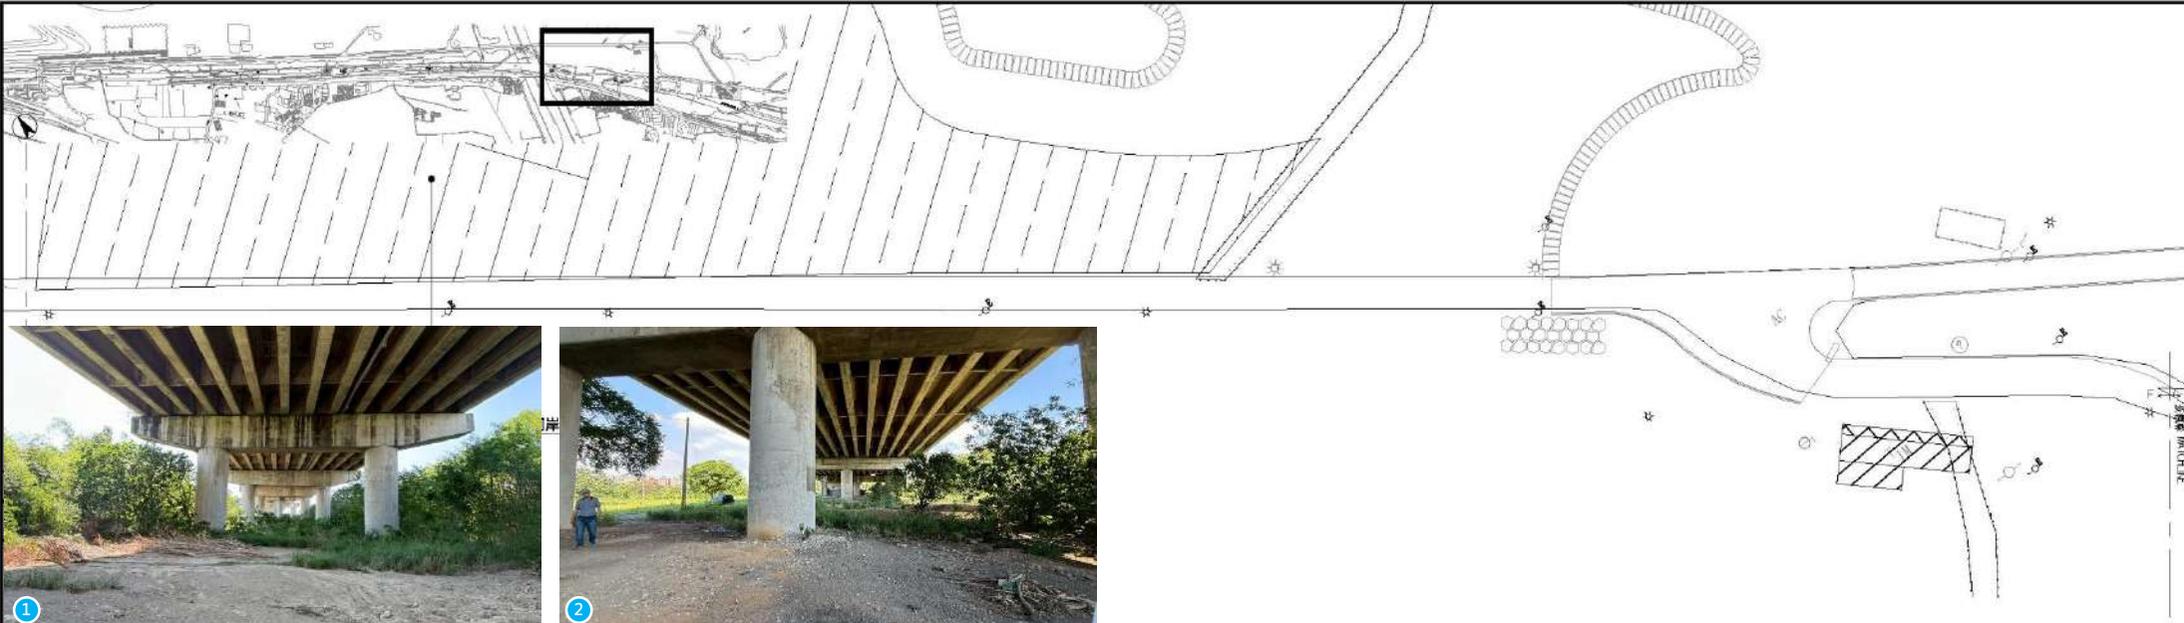
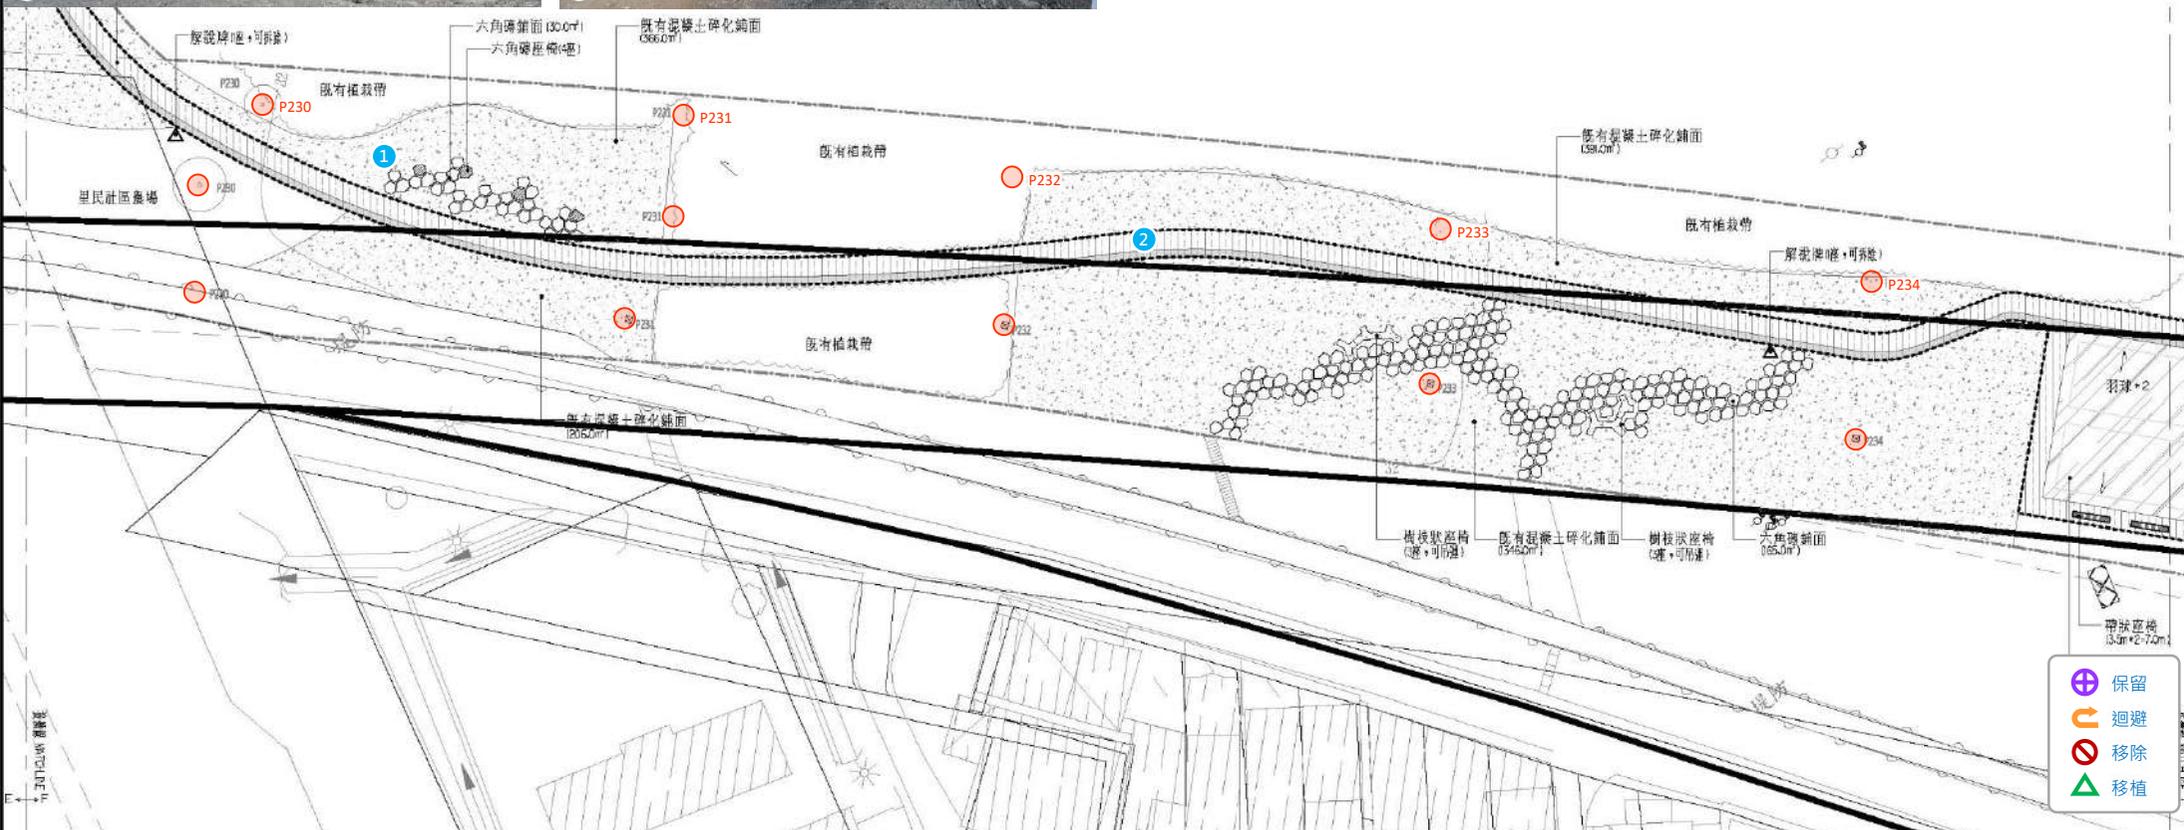
- ◆ 本工區現地植栽清理工作，需做妥關注物種保護措施，外來種清整作業則請落實不在其結果期清除以避免萌發擴散、框定清整範圍內確實清整完備。
- ◆ 植栽清整範圍以橋下滴水線外推1.5m，清整銀合歡。
- ◆ 現地保留喬木，如遇現地整地情形需移植者，請承商發起會勘通知甲方及監造單位研議處置方式。
- ◆ 請承商於坡坎施作前，知會生態人員到場，確認施作範圍無擾動關注物種。

- 保留
- 迴避
- 移除
- 移植

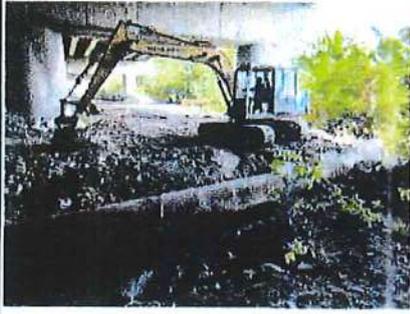
項目	項次	檢查項目	檢查結果		尚未執行	實際檢查情形
			合格	不合格		
生態保育措施	1	施工範圍是否為標示敏感區域?	<input checked="" type="checkbox"/>	<input type="checkbox"/>	<input type="checkbox"/>	目前施工範圍為非敏感區，皆未現地廢棄物棄置區域，相關施工動線也未進入敏感區域中

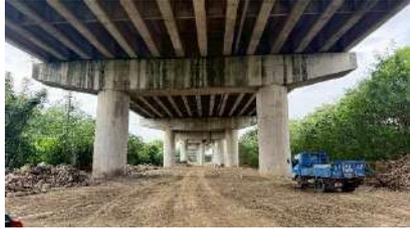
項目	項次	檢查項目	檢查結果		尚未執行	實際檢查情形
			合格	不合格		
生態保育措施	1	施工圍籬明確界定工程邊界, 施工位置、材料堆置區等, 不超出工程邊界。	<input checked="" type="checkbox"/>	<input type="checkbox"/>	<input type="checkbox"/>	施工範圍及材料堆置區均在施工區內, 無超出邊界情形。

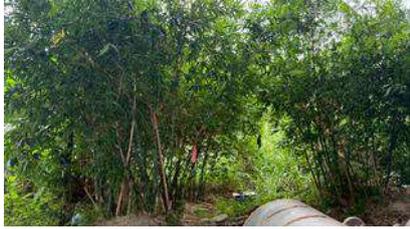
2	迴避不擾動鄰近工區之大樹及樹林, 如有需要設置保護設施。	<input checked="" type="checkbox"/>	<input type="checkbox"/>	<input type="checkbox"/>	周邊保護範圍樹木無被施工破壞, 有落實保護工作。

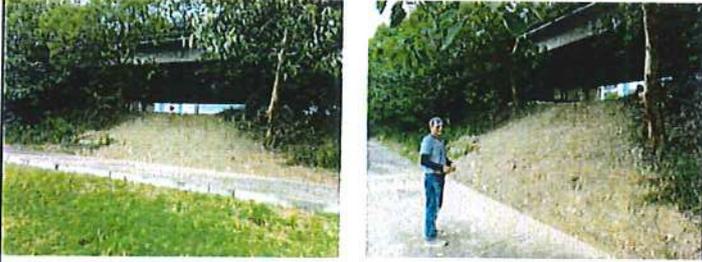
工程主辦機關	新竹市環境保護局	異常狀況 發現日期	民國 114 年 09 月 04 日
		發現地點 (TWD97)	(250750.0394, 2745073.5176)
工程名稱	新竹左岸經國大橋至水源生態池堤上空間建置計畫新建工程		
生態檢核團隊 (工程主辦機關方)	逢甲大學水利發展中心	施工廠商	朝勝營造事業股份有限公司
監造單位	華廷國際設計顧問股份有限公司	生態背景人員 (施工廠商方)	魚木景觀設計有限公司
異常狀況 類型	<input checked="" type="checkbox"/> 植被剷除、 <input type="checkbox"/> 水域動物暴斃、 <input type="checkbox"/> 水質渾濁、 <input type="checkbox"/> 生態保全對象消失/損傷 <input type="checkbox"/> 其他：		
異常狀況 說明	頭前溪左岸自行車道約 9K+400 處，鄰本工程工區側應保留之工區外現有綠帶因施工廠商自行開闢非本施工範圍內施工便道遭清除。

解決對策	1. 已由監造單位發現時即刻中斷施工廠商施工便道開闢工作。 2. 初步建議以補植復原方式辦理，建請於 114/09/16 下午 15:00 現地辦理會勘討論解決對策。

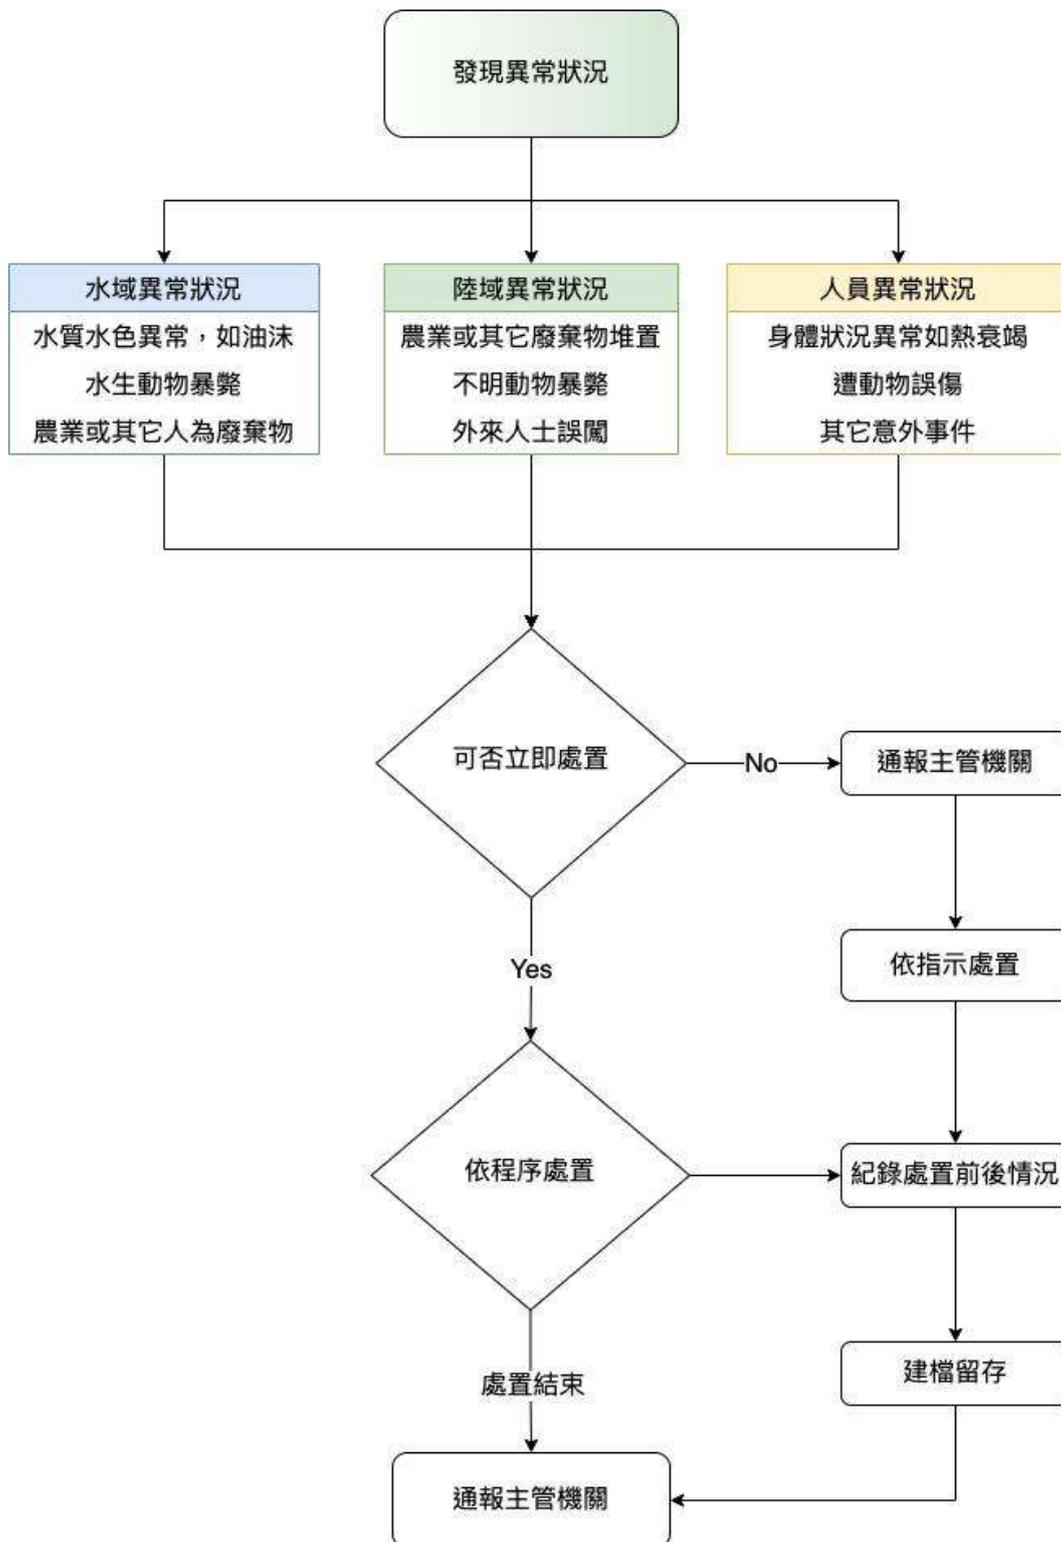
圖 2、異常狀況處理流程圖

- 監造單位與生態人員發現生態異常
- 預定保留建物或老樹被剷除
- 水域動物暴斃
- 鄰近水體水色或水質異常
- 環保團體或在地居民陳情等事件
- 其它上述未載明之生態相關事件

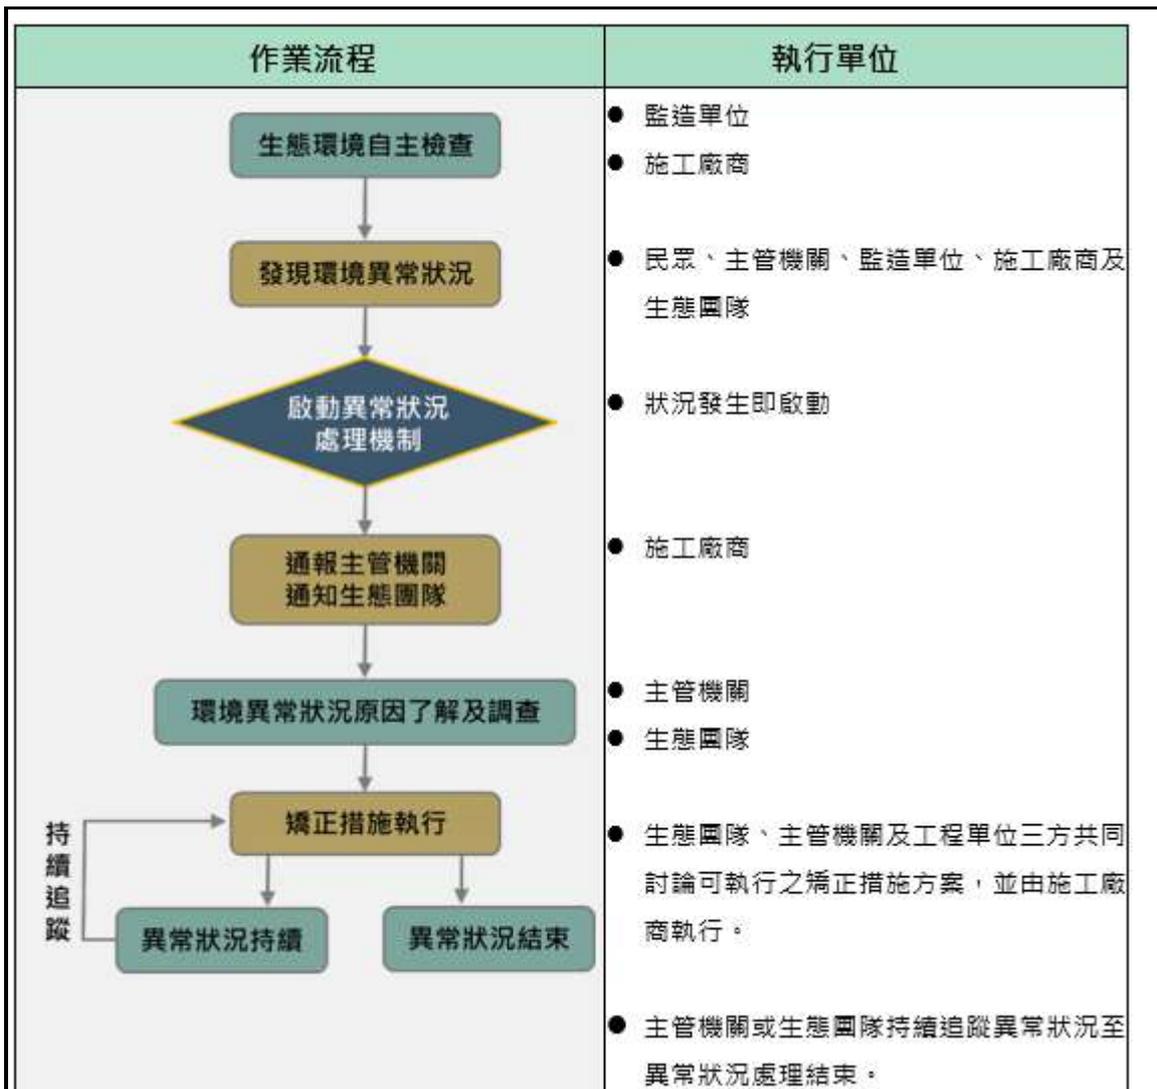
環境生態異常狀況處理流程圖

1. 施工階段或營運管理階段建議設立生態通報專線，期間發生保育類動物於工區內受傷或死亡個體，須告知新竹市政府或在地保育團體，並執行生態異常狀況處理流程。
2. 於計畫範圍周界 500 公尺之鄰近地區內記錄大量蟹類死亡或生病，於發現或通報後 5 日內會同新竹市政府及在地保育團體，檢討可能原因及後續作為。

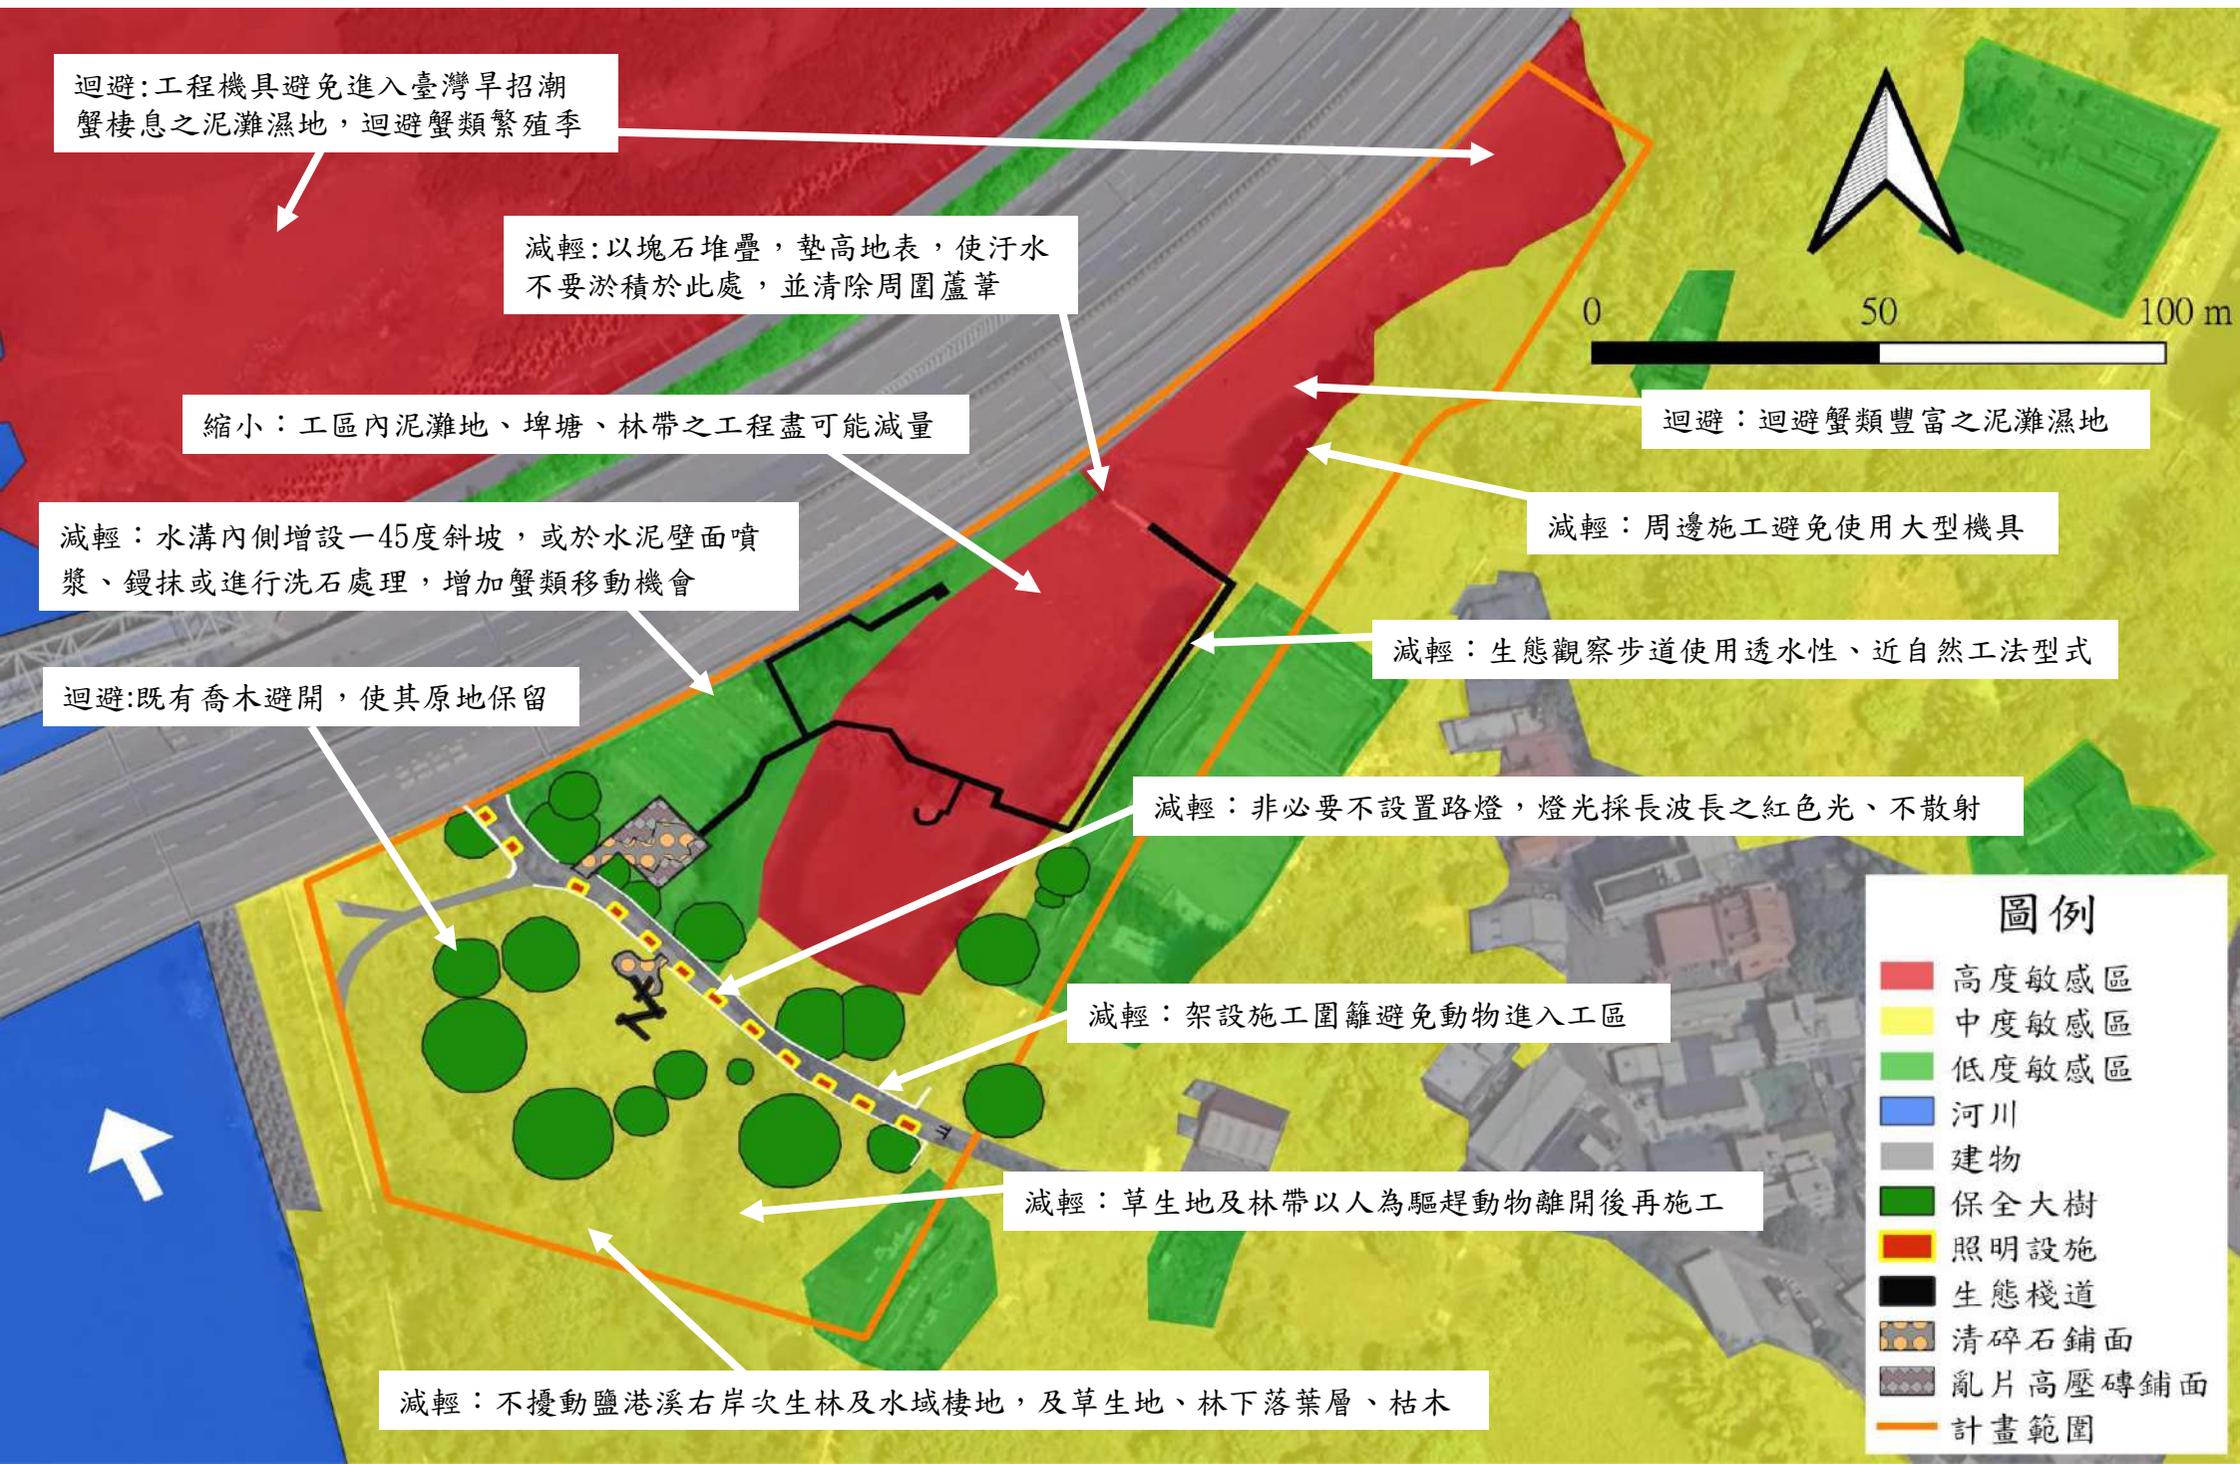
迴避: 工程機具避免進入臺灣早招潮蟹棲息之泥灘濕地，迴避蟹類繁殖季

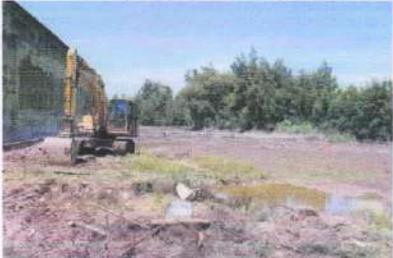
施工機具行走動線上採鐵板鋪設，並由外側沿線施作。
	2	非屬施工區域之泥灘濕地，避免進入該區造成既有棲地的擾動與破壞。	<input checked="" type="checkbox"/>	<input type="checkbox"/>	<input type="checkbox"/>

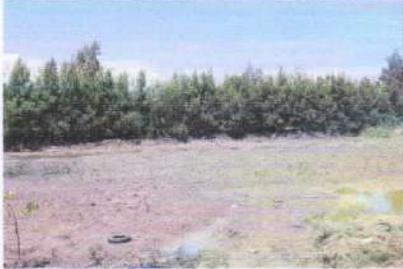
施工機具未進行核心灘地區域
	3	施工便道等工程行為迴避既有樹木，保持其樹型態，如須修剪大樹，避免不當修枝。	<input checked="" type="checkbox"/>	<input type="checkbox"/>	<input type="checkbox"/>

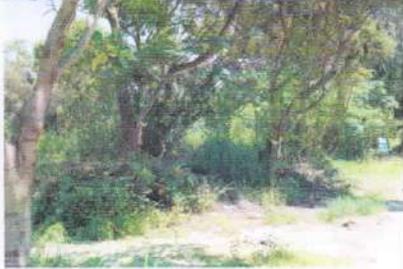
未影響或破壞既有樹木
	4	每日便當廚餘集中處理帶離現場，避免野生動物誤食或遭受傷害，不餵食流浪貓狗等動物。	<input checked="" type="checkbox"/>	<input type="checkbox"/>	<input type="checkbox"/>	未有垃圾遺留
	5	工程廢棄物或人為製造之垃圾須集中處理並定期清理。	<input checked="" type="checkbox"/>	<input type="checkbox"/>	<input type="checkbox"/>	未有垃圾廚餘遺留
