苗栗縣水安全生態檢核工作計畫 (114年度)

成果報告書

執行單位：逐跡生態顧問有限公司

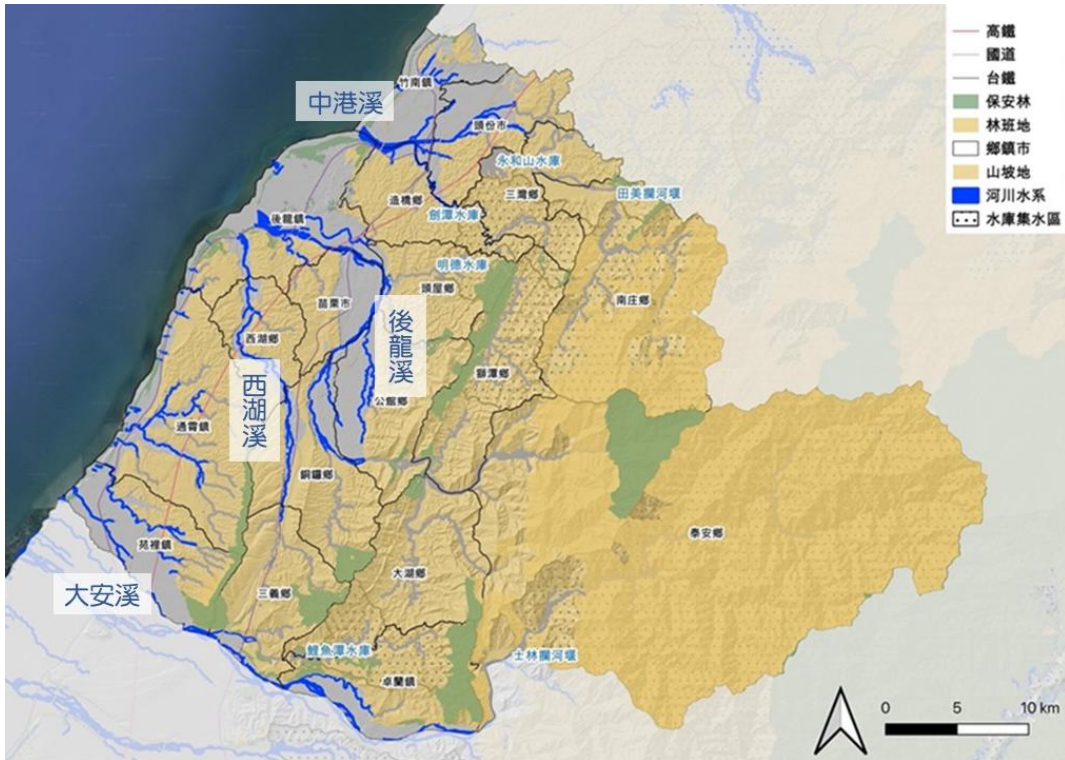
圖 2.2.1-1 苗栗縣內水庫集水區、山坡地、林班地與保安林分布圖

本計畫工作範圍為苗栗縣府轄區，主要關注之水系包含後龍溪流域、中港溪流域、西湖溪流域、大安溪流域等(圖2.2.1-1)。

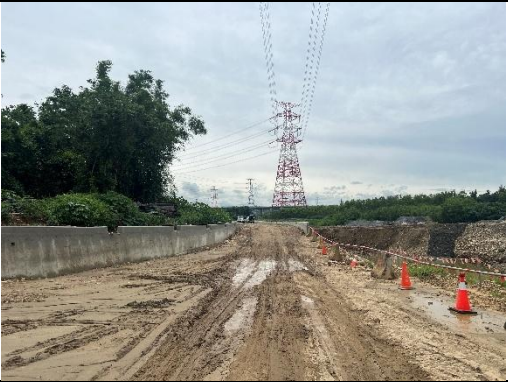
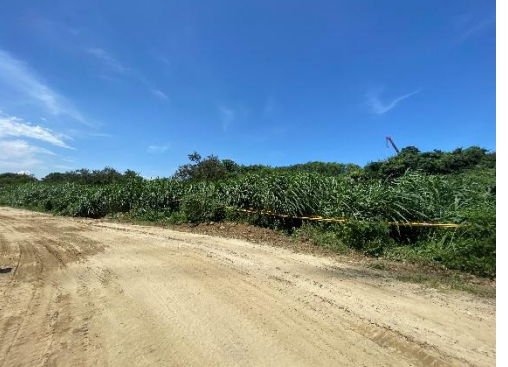
<p>與監造單位、施工單位及施工方生態團隊於工地會勘(114.5.12)</p>	<p>施工便道定期執行灑水作業，避免土砂飛揚造成空氣汙染(114.5.12)</p>

<p>梅南橋上游段鋪設之土包袋(114.5.12)</p>	<p>上游段地下涵管與堤內側溝(草溝)連通已設置(114.5.12)</p>

<p>施工便道定期執行灑水作業，避免土砂飛揚造成空氣汙染(114.6.11)</p>	<p>砂石過篩作業進行中，後續已要求施工單位於作業完成後覆蓋防塵網(114.6.11)</p>

<p>施工範圍下游段可見溪床底部，無明顯混濁情形(114.7.16)</p>	<p>緊鄰施工便道之濱溪植被帶以警示帶區隔，並無擾動(114.7.16)</p>

<p>針對尚未進行土石過篩作業土方，已要求施工單位鋪設防塵網避免土砂飛揚造成空氣汙染(114.8.28)。</p>	<p>針對工區內出現之人為廢棄物，已要求施工單位定期巡檢，避免流入溪流造成水質汙染(114.8.28)。</p>

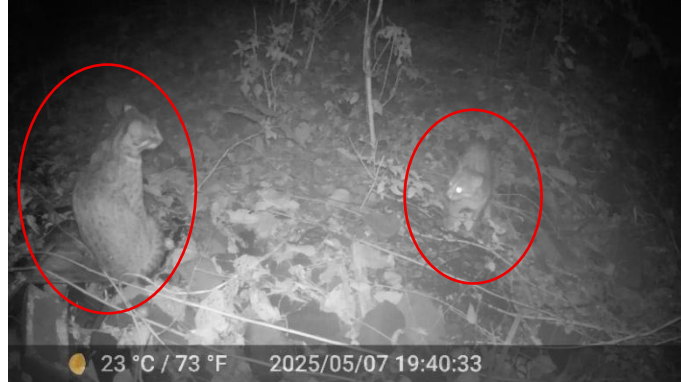
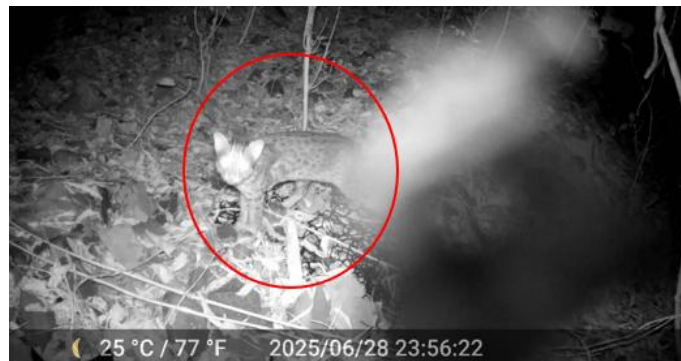
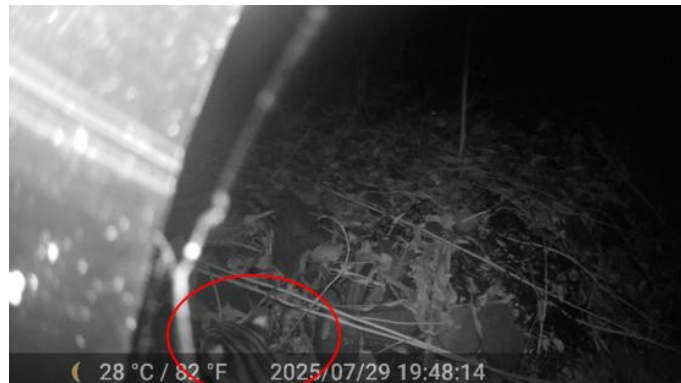
於114年5月、6月及7月份，A2紅外線自動相機皆成功記錄到瀕臨絕種的保育類野生動物——石虎(圖4.3.1-6至圖4.3.1-8)，顯

示在持續推動生態保育措施的情況下，工區周邊環境仍具備良好的生態品質與穩定性，能夠提供石虎棲息及活動的條件，進一步凸顯執行保育措施工作的成效與重要性。監測成果詳見附錄二。

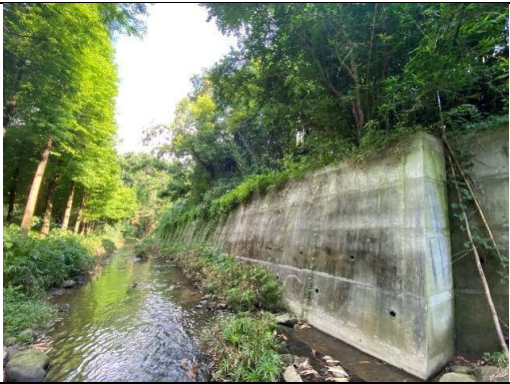
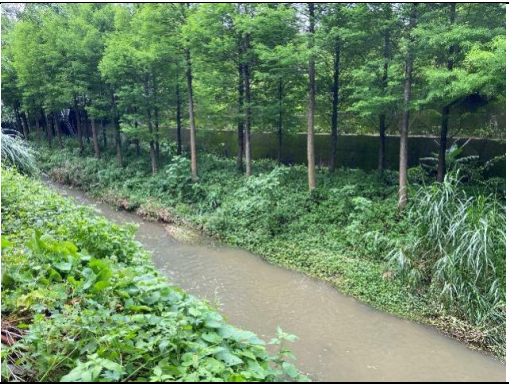
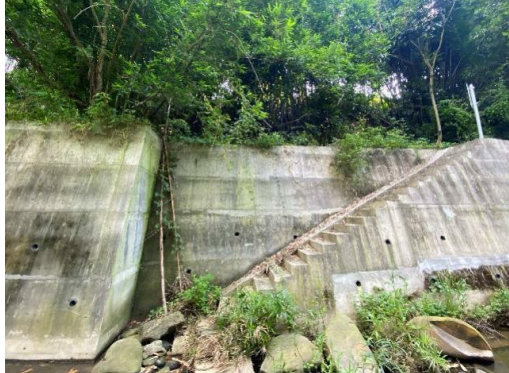
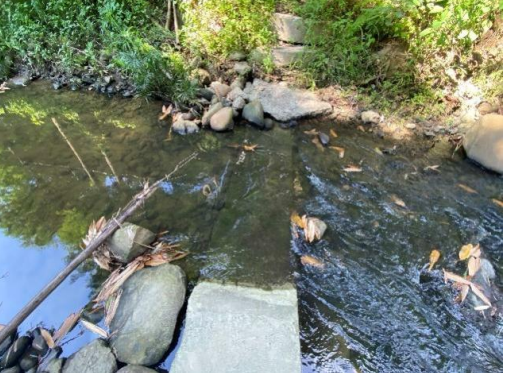
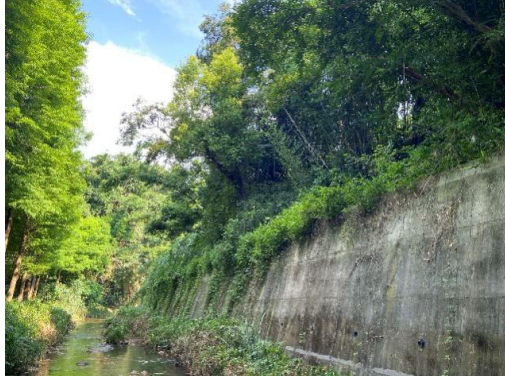
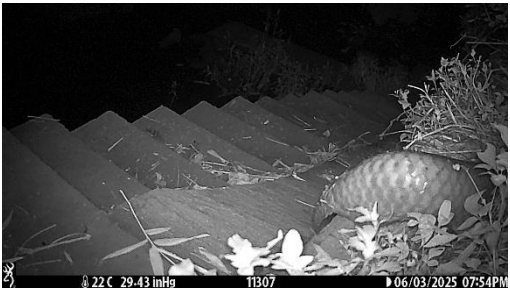
圖 4.4.1-3 B 案維護管理勘查紀錄

水域環境部分，水質清澈、無混濁現象，水體具良好連續性，未見水流中斷或積水狀況。另於動物坡道設置之紅外線自動相機影像資料中，記錄到多種陸域野生動物使用該坡道，包含保育類物種中華穿山甲(II)與食蟹獾(III)，顯示本案動物通行設施具實質生態功能，能有效維持陸域生物之移動與棲地連結性。

<p>本案施作之護岸結構，其上方覆土區域植被已恢復自然生長，覆蓋率良好，構造物基腳處亦可觀察到草本植物生長(114.6.10)</p>	<p>工區左岸原做為施工便道及資材堆置區域，完工時呈裸露狀態，現勘當下已有草本植物覆蓋地表，落羽松生長狀況良好(114.5.12)</p>

<p>堆置於坡道入口處之巨石表面與縫隙間，已有草本植物生長 (114.6.10)</p>	<p>複式斷面固床工深槽區低於溪水水面，引導水流以維持水流連續性，避免早期因水流量小造成斷流 (114.6.10)</p>

<p>經查，保全對象樟樹目前仍為存活狀態，且枝葉持續生長，顯示植株生理功能尚為穩定(114.6.10)</p>	<p>檢視紅外線自動相機影像，中華穿山甲(II)利用本案設計之動物坡道 (114.6.3)</p>

專業顧問	項目	建議內容	意見回覆
<p>陳志豪 東海大學生態與 環境研究中心 助理研究員</p>	陸域環境	<ol style="list-style-type: none"> 1. 植被已穩定覆蓋，坡地無明顯裸露或沖蝕跡象，地貌已趨穩定，生態功能恢復良好。保全樟樹已確定存活且生長狀況穩定，已達成保全目標。且動物坡道利用率高，證實生態廊道功能持續運作。 2. 護岸結構上方覆土區域植被恢復自然生長，覆蓋率良好（114.6.10）。左岸施工便道區域現已覆蓋草本植物及落羽松生長良好。建議解除列管。 	<p>本案依專業顧問之建議，評估陸域環境已趨於穩定，解除列管。</p>
	水域環境	<ol style="list-style-type: none"> 1. 溪石堆疊穩定：汛期後檢查堆疊的塊石穩定性，若有沖失或鬆動，應適時補充或調整，以維持高灘地空間及棲地多樣性。 2. 水體已恢復穩定連續流動狀態，水域棲地環境功能恢復，且固床工及堆疊溪石已發揮減輕沖刷及提升棲地多樣性的作用，棲地穩定度良好。建議解除列管。 	<p>本案依專業顧問之建議，評估水域環境已趨於穩定，解除列管。</p>
	工程結構物	<ol style="list-style-type: none"> 1. 護岸結構本身無明顯位移、裂縫或損壞。右岸施工護岸處部分為天然岩壁，穩固程度高。動物坡道結構完好，無損壞或沉陷，工程結構體已穩定，達到原設計保護邊坡的目的。建議解除列管。 	<p>本案經依專業顧問建議評估，確認工程結構體處於穩定狀態，解除列管。</p>

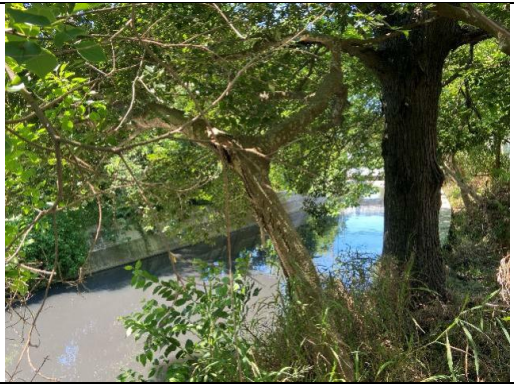
圖 4.4.2-1 C 案維護管理勘查紀錄

於114年5月20日及114年6月10日進行維護管理階段現勘，生態保全對象之大型喬木經完工後約一年半的復原期，損傷部位表面已自然癒合，未見明顯病蟲害或腐朽現象。水域環境則屬高度人為開發之既有排水道，水質混濁，現勘當下僅發現吳郭魚、紅耳龜等外來入侵種，與施工前狀況相似，非本案施工所造成之影響。

<p>橋梁下游處兩岸植被生長狀況良好，已覆蓋部分水面提供遮蔽處(114.5.20)</p>	<p>現勘當日水深較深、混濁且流速較慢，僅發現吳郭魚、紅耳龜等外來物種棲息(114.5.20)</p>

<p>經查，先前發現有損傷之構樹目前仍為存活狀態，損傷部位表面已有癒合跡象，且枝葉持續生長，顯示植株生理功能尚為穩定(114.6.10)</p>	<p>經查，施工期間遭混凝土包裹之樟樹目前仍為存活狀態，且枝葉持續生長，顯示植株生理功能尚為穩定(114.6.10)</p>

<p>經查，表皮損傷之朴樹目前仍為存活狀態，損傷表面已有癒合跡象，且枝葉持續生長，顯示植株生理功能尚為穩定(114.6.10)</p>

本案工程內容為既有護岸補強作業，於113年1月5日現勘發現護岸灌漿後數棵喬木樹幹基部受混凝土包裹，可能嚴重影響樹木的生長，遂啟動**環境異常狀況處理**，請施工單位敲除枝幹周圍的混凝土，並補土固定。亦發現多起施工機具擦撞樹木的狀況，也立即請施工單位修平斷裂的部分，並且以白膠及保鮮膜隔絕傷口。於113年1月31日現勘確認已執行改善作業，待後續追蹤喬木生長狀況。

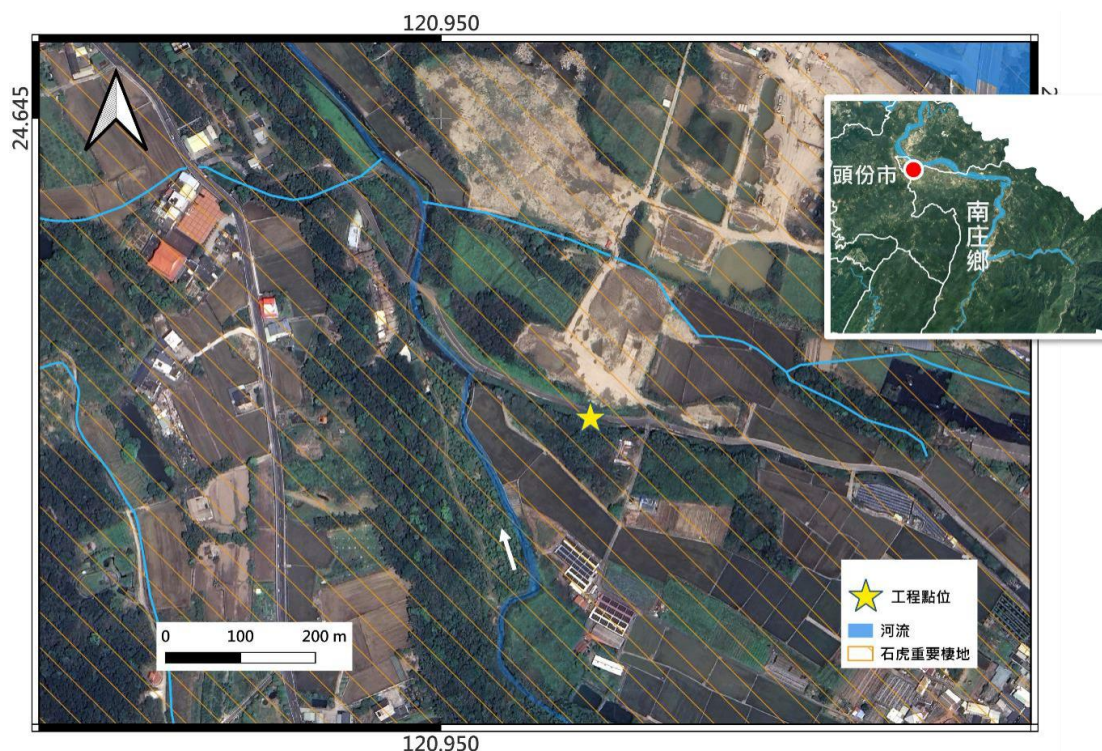
圖 4.4.3-1 D 案工程範圍圖

南庄鄉南河圳(河心累距1K+009~1K+109)位於苗栗縣南庄鄉員林村，地處中港溪南岸河谷平原，聯外道路以台3線與鄉道苗5為主，現地地景多為沿中港溪南岸河谷平原闢建之農耕地與零星分布之民宅與砂石場。(圖4.4.3-1)

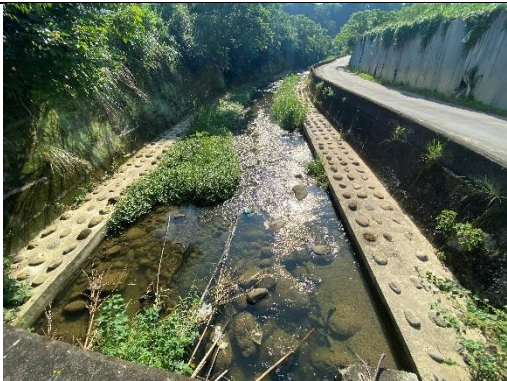
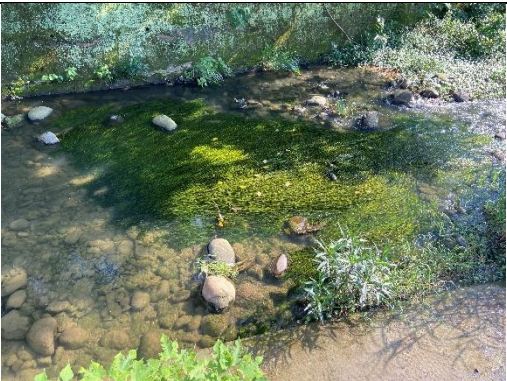
圖 4.4.3-2 D 案維護管理勘查紀錄

於114年6月10日進行維護管理階段現勘，根據提報核定階段所提出之生態保育原則，現勘重點為水域環境之穩定性及底質多樣性。經查，水流狀況穩定，並無伏流或斷流狀況發生；底質多樣性豐富，保留天然底質且卵石不規則分布，多處流域亦有挺水植物及水草生長；陸域環境則有許多溪流型豆娘短腹幽蟴停棲。

<p>水流穩定且水質清澈，卵石不規則分布，形成水域環境底質多樣性(114.6.10)</p>	<p>不封底，保留天然底質，提供水生植物能附著生長(114.6.10)</p>

本案未於設計及施工階段執行生態檢核作業，故無前期生態檢核資料可供參考。本階段係依工程計畫核定時所擬定之生態保育原則，進行生態保育措施成效之評估，結果顯示本案工區周邊棲地環境已恢復穩定，未受施工影響而降低環境品質。建議本案解除列管。

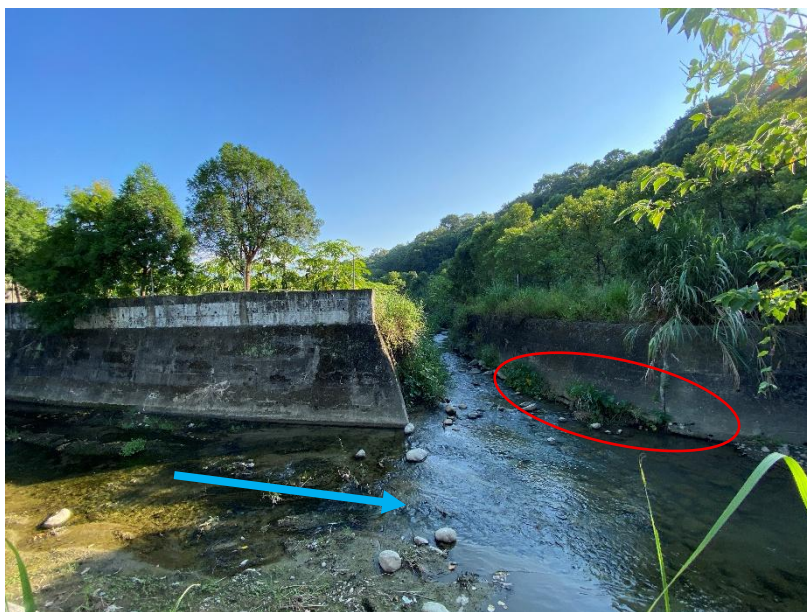
圖 4.4.3-3 D 案工區外護岸基腳有掏刷情形(紅圈處)

本案於114年10月8日再度前往現場勘查，評估可增設生態友善設施之適當位置。經查，工區右岸為既有道路，若增設動物坡道恐反而提高陸域動物路殺風險；左岸則因緊鄰鐵皮圍欄與既有護岸，無足夠空間施作相關設施。並於現勘當下發現工區外下游約100公尺處之溪流匯流口發現護岸基腳有掏刷情形(圖4.4.3-3)，若經評估有水安全疑慮，建議針對受損區域辦理修復，並於該河

段同步設置動物坡道，以利連通具有較大面積森林之環境。

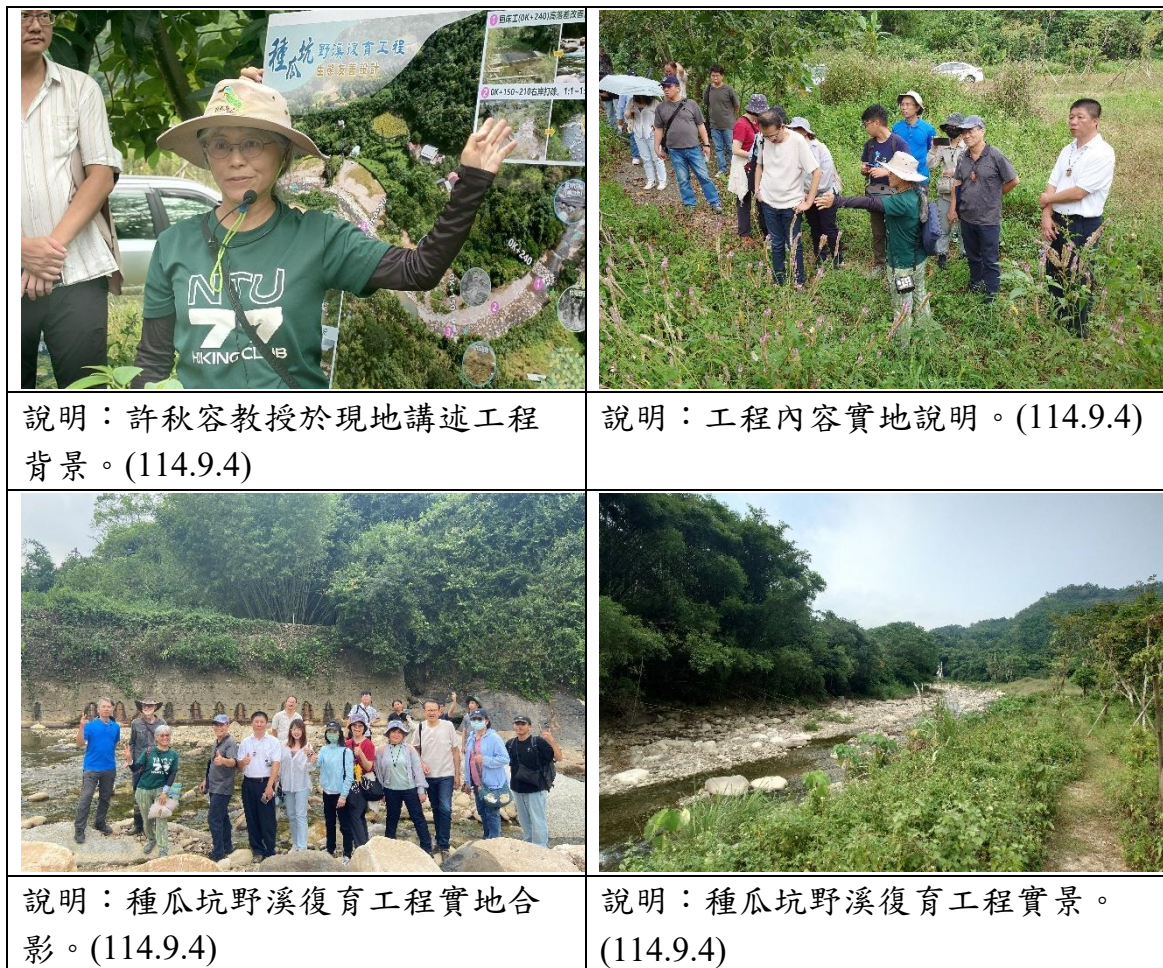
圖 4.7-1 種瓜坑野溪復育工程實地觀摩

第一個觀摩案例為種瓜坑野溪復育工程，位於南投縣國姓鄉，為國立中興大學許秋容教授其先生Peter Chesson著手推動之整治工程。本案治理工程採「還地於河、維運歸零」中心構想，考量現場排水需求及施工安全為基礎條件下，延伸發想「工程減量、生態復育」設計理念，參考「以自然為本的解決方案(NbS)」概念，辦理野溪復育工程。工程拆除原本的高聳護岸，改以放寬河道、恢復自然坡度，讓水流溢淹到滯洪區來達到滯洪效果。施工前護岸可約束流量於河道內，但流速快、水位深，已拆除護岸的地形，水流則可漫淹至右岸滯洪區。完工後經歷豪雨事件，洪水分攤進入右岸滯洪區，達到韌性滯洪效益。

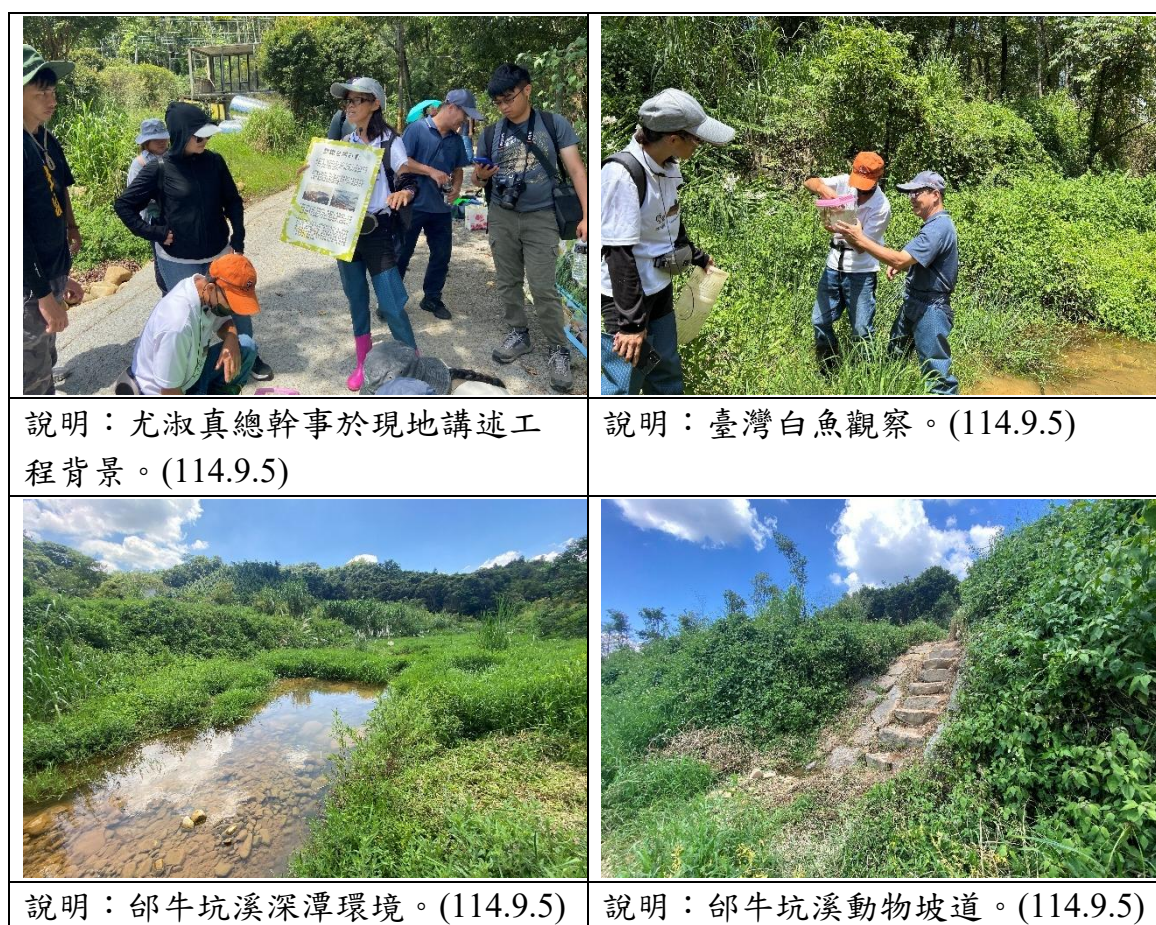
圖 4.7-2 后湖橋上游野溪整治工程實地觀摩

第二個觀摩案例為位於南投縣埔里鎮之后湖橋上游野溪整治工程。本案工程涉及臺灣特有二級保育類動物臺灣白魚重要棲地，又稱「臺灣副細鯽 *Pararasbora moltrechti*」。過去該地區採無毒栽種取代

傳統慣行農法，以兼顧生態友善的方式復育臺灣白魚，然而邵牛坑溪后湖橋上游河岸因108年豪大雨沖刷，導致農地土壤流失，大量土砂堆積並掩埋棲地，在確保居民生命財產及保育臺灣白魚的雙重考量下，「后湖橋上游野溪整治工程」，以多孔隙、緩坡化生態性工法，減少土砂持續下移，並營造深潭、淺瀨及保留天然湧泉水資源，重新恢復多樣自然生態棲地環境，審慎進行白魚移地保種及評估回放，為國內首件兼顧保育臺灣白魚的野溪整治工程，極具指標意義。
