# 馬祖地區水庫集水區保育治理工程 (第十三標)

## 施工階段 生態檢核成果

主辦機關：連江縣環境資源局

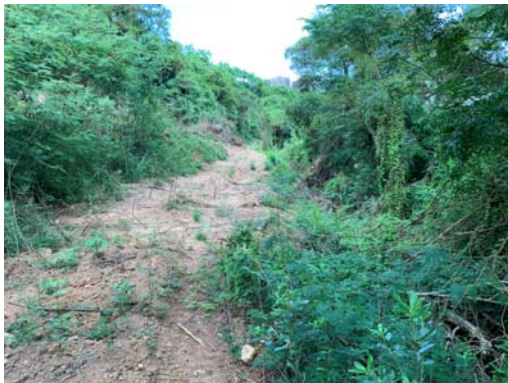
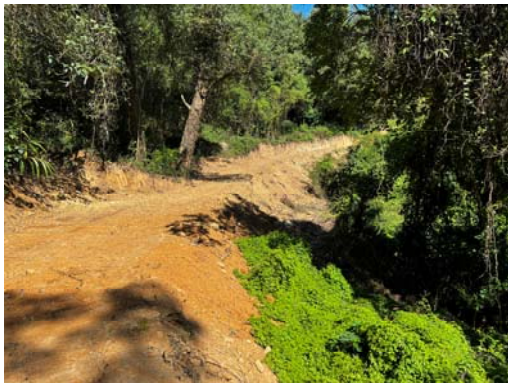
| <p>本案現地植生過多(左圖)，為建設最低限度之水利便道，於現地最低限度之疏枝除草作業(右圖)，並保留現地主、次生林區整地使水利人員更易於勘查現地。</p> | | | |

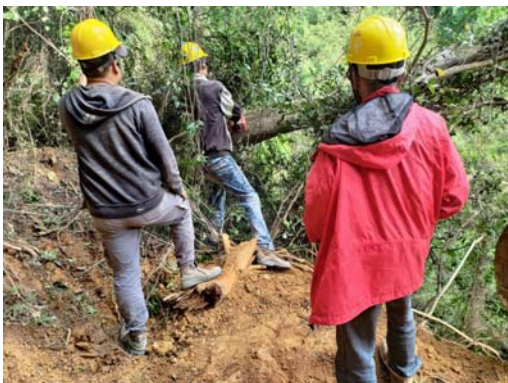
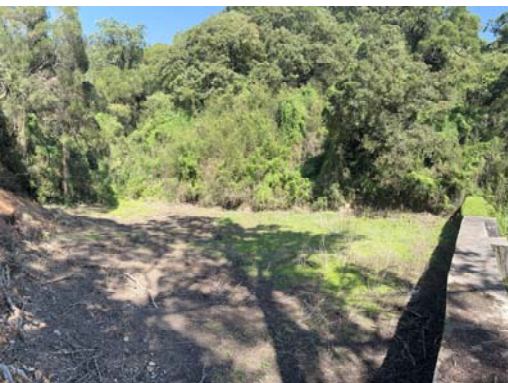
| <p>本案施工中既有水庫(海指部水庫)，於清淤過程有已枯萎之大型喬木於現地阻擋清淤作業，已與業主進行會勘，並同意疏枝運棄作業(左圖)，使水庫清淤作業更為順利，增加有效蓄水量，促進在地水利工程，讓工程、生態及水質更為融合。</p> | | | |

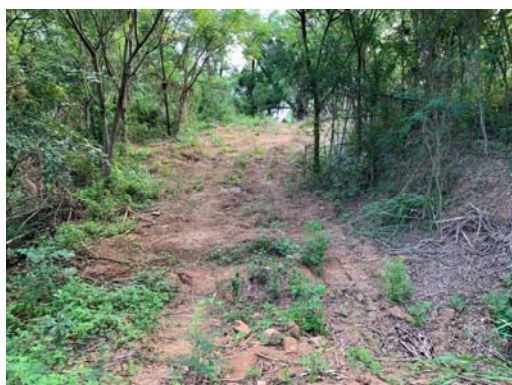
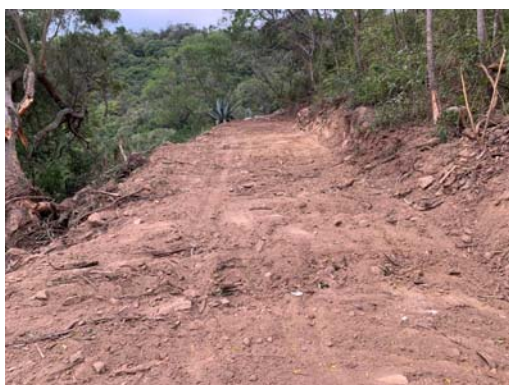
| <p>2. 棲地生態資料蒐集</p> <p>計畫位於連江縣南竿鄉仁愛村集水區，施工環境周遭為大片天然林及次生林，此集水區區域上下邊坡範圍內天然林及次生林為生態資源最豐富之區域，經現地調查大多植栽種類為相思樹、海桐、海金沙、銀合歡、鵝掌柴、菝葜等，如下圖黃色區域為主要敏感區域，綠色為次要敏感區域；上邊坡土坡面裸露，一場大雨或有意外易造成土石崩落，土石沖刷至下游段影響道路面及整段排水路段，即易造成水質污染且泥沙嚴重淤積之情形。</p> | | | |
| <p>3. 工區以便道為中心左右 5 公尺為疏枝除草範圍，邊坡為天然林生態資源最為豐富，經便道建置後，於周邊覆蓋綠復植生(假儉草、澎琪菊)。</p> | | | |

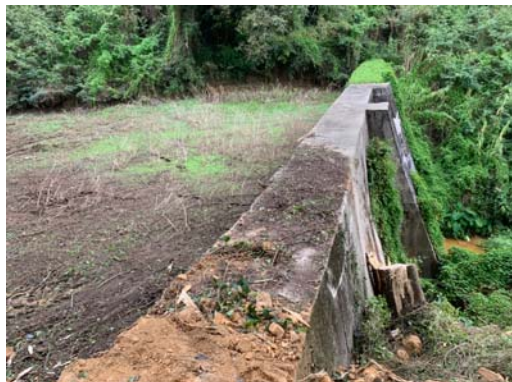
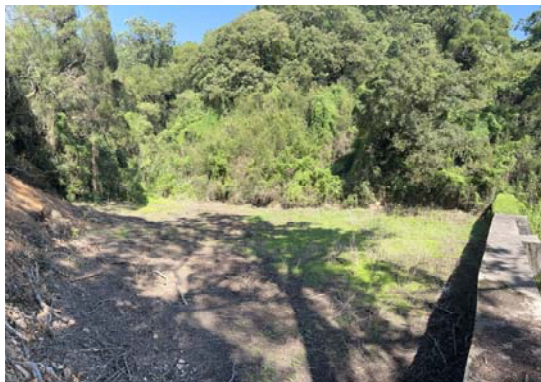
| <p>4. 生態棲地環境評估：既有水庫因長期淤積，已無蓄水效能，工程期間已趕工進行清淤作業，使水庫周邊之生態漸進恢復，使周邊水棲生態更為豐富。</p> | | | |

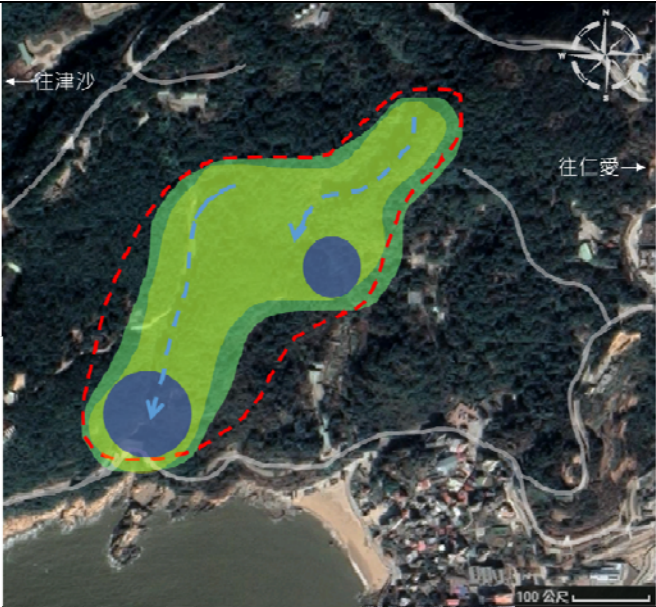
| <div style="display: flex; align-items: flex-start;"> <div style="flex: 1;"> <p>圖例</p> <ul style="list-style-type: none"> <li>..... 基地範圍</li> <li>→ 排水路</li> <li>■ 高度敏感區</li> <li>■ 中度敏感區</li> <li>■ 水庫設施位置</li> <li>■ 道路及建物</li> </ul> </div> <div style="flex: 2;"> </div> </div> | | | |

| <p>(迴避) 施工中已迴避工區周邊之完整天然林，較侵入林內的除工方式清除環境大型廢棄物，保留大型喬木及原生植栽種類，清除外來種植物種，以維護此區域水源環境生態發展。</p> <p>(減輕) 上游段採用天然工法改善排水路段水源水質，避免水池採水泥工法澆灌影響生態棲息環境，透過自然工法亦可防止水質優養化，提升水庫水源品質。</p> <p>(補償) 為維護本基地生態環境，建議將工區周邊已荒廢之草地及邊坡規劃整理，梳理邊坡以嚴防土石崩塌，除草疏枝改善環境雜亂且外來種危害，並種植新植栽生命，營造良好生態棲息腹地。</p> | | | |
