馬祖地區水庫集水區保育治理工程 (第十四標)

施工階段 生態檢核成果

馬祖地區水庫集水區保育治理工程(第十四標)生態檢核表 主表
(1/2)

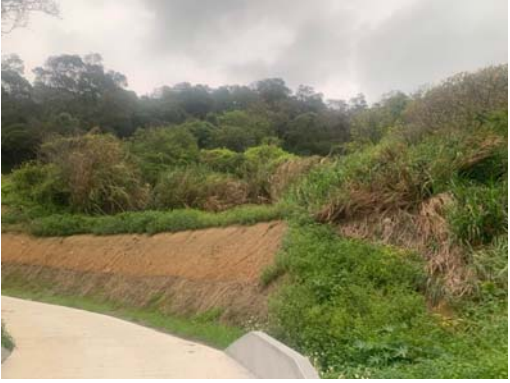
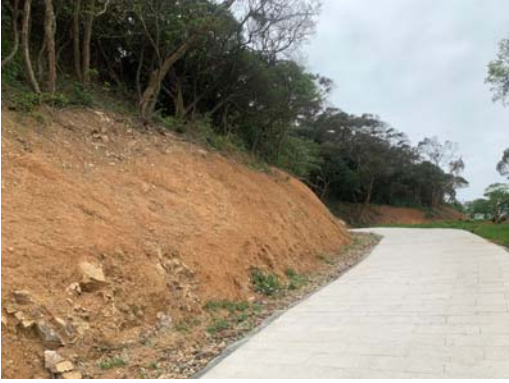
<p>圖為地被裸露無植栽，植栽土壤根性抓力不足，造成無生物棲息，本案於護坡邊新建砌塊石擋牆，嚴防土石崩落，並新設菱形格網鋪設以供植生植栽生長。</p>

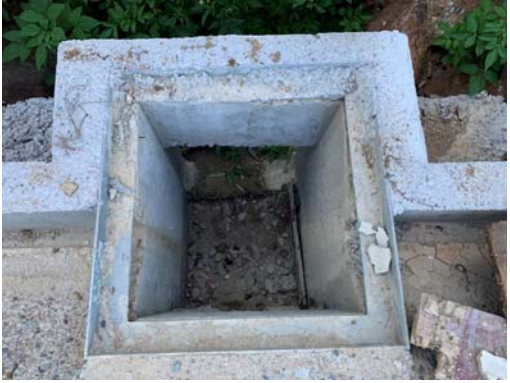
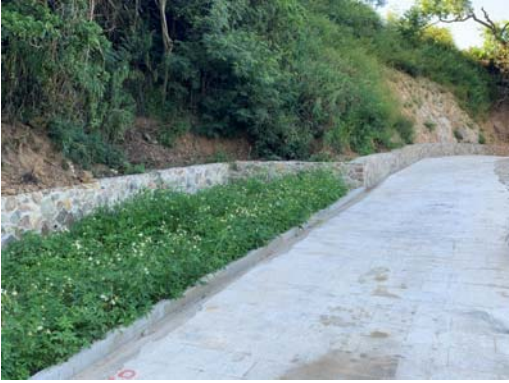
<p>為保護環境之本案於施工前，皆有土石流失之現象，經本案混凝土設施及砌塊石矮牆…等人為設施，更容易有效留住坡地土石，達到生態綠覆，使生態及工程更為融合。</p>

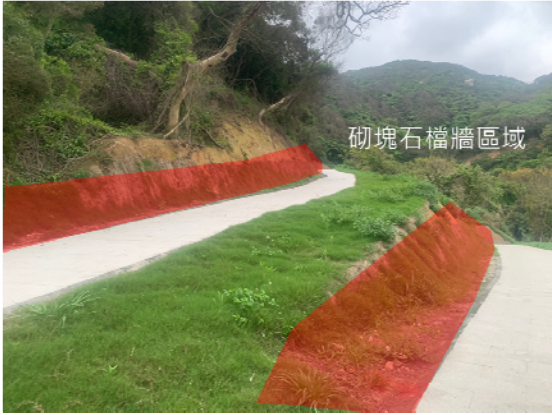
工程名稱 (編號)	馬祖地區水庫集水區保育治理工程(第十四標)	填表日期	民國 110 年 9 月 1 日
<p>1. 生態團隊組成：</p> <p>本工程生態調查委由三睿生態顧問有限公司辦理，經評析人員陳秉弘博士率領其團隊現場踏勘調查。</p> <p>陳秉弘博士/三睿生態顧問有限公司/負責人/國立中山大學海洋生物科技及資源系博士/生態工法與生態保育諮詢</p> <p>胡豐裕/三睿生態顧問有限公司/生態專員/生態調查、生態工法</p>			
<p>2. 棲地生態資料蒐集</p> <p>工程棲地生態影響：經生態調查團隊現地踏勘軍人公墓周邊至珠螺村口之生態。</p>			
<p>3. 工區圍繞珠螺村外圍，並呈帶狀環繞在村外圍，周邊除大型喬木(種類為相思樹、海桐、木麻黃、烏白、剛竹、苦楝)外，多為裸露之土壤，現況需加強水土保持作業，避免土壤過度流失。</p>

<p>▲棲地影像紀錄 (110/7/12)</p>			
<p>4. 生態棲地環境評估：經生態調查團隊調查，調查區域陸域為已開發區域，主要山側整治區域之山坡地需多加注意。</p>

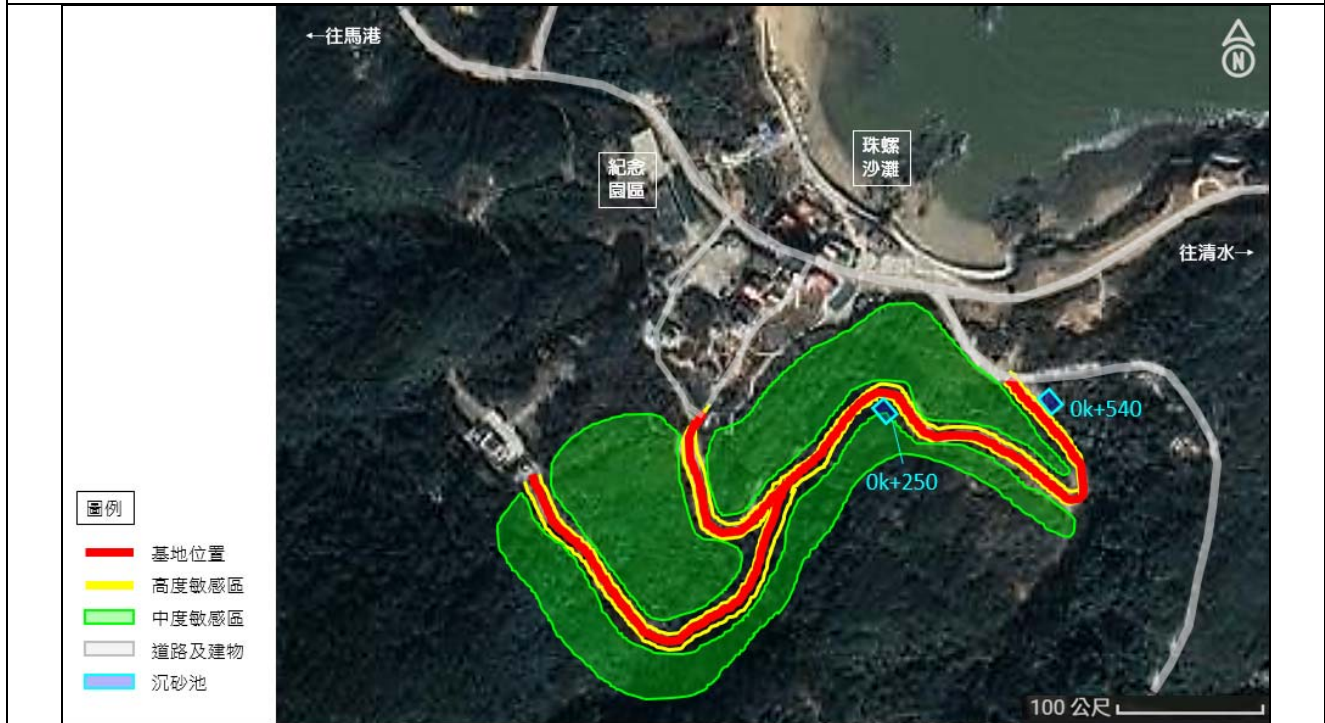
5. 生態關注區域說明

(迴避) 施工中於道路山側新建之砌塊石擋土牆及佈設菱形格網，以穩定邊坡之結構，保育土坡及治理排水段；並於上方種植植生植栽提升環境生態棲息空間。

(減輕) 邊坡上下側進行除草疏枝時，以保留大型喬木維持保育環境，清除外來種植栽根除危害生態來源。

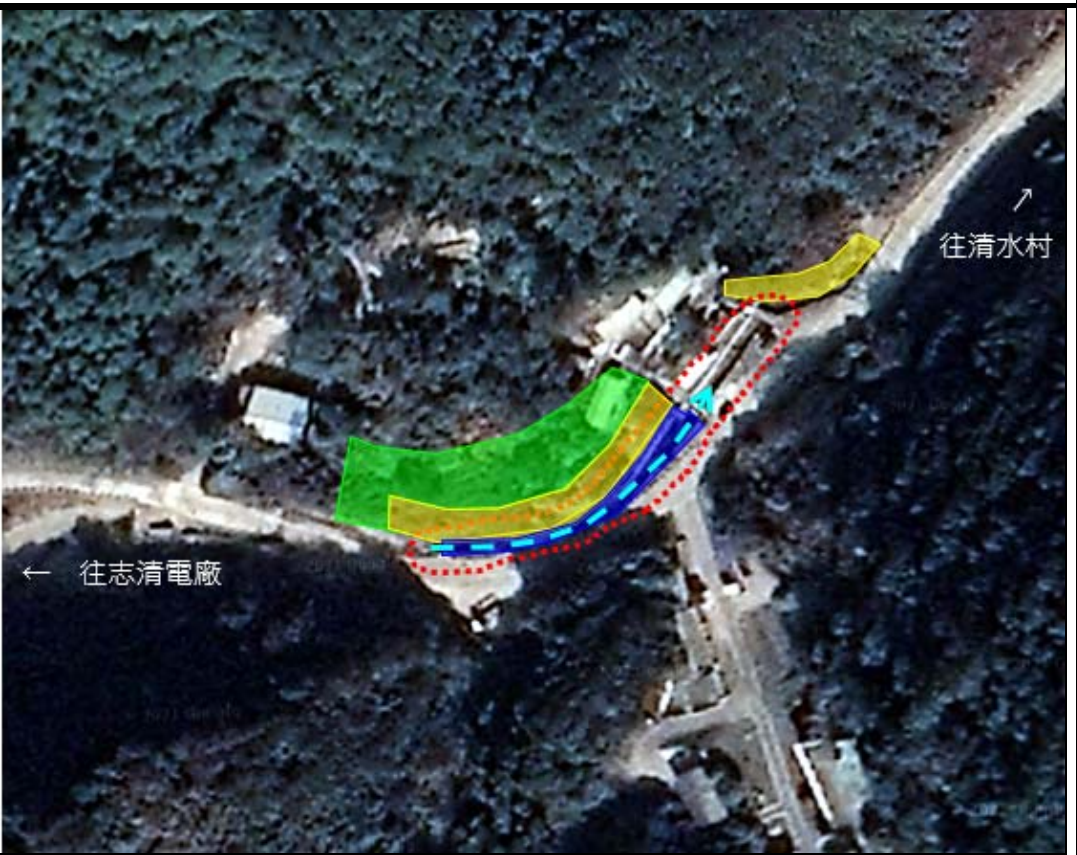
填表人員 (單位/職稱)	胡豐裕/三睿生態顧問有限公司/生態專員	填表日期	民國 110 年 10 月 15 日
圖示			
<p>圖例</p> <ul style="list-style-type: none"> 基地範圍 → 排水路 ■ 高度敏感區 ■ 中度敏感區 ■ 水庫設施位置 ■ 道路及建物

設計階段	說明		
<p>施工範圍與生態關注區域套疊圖</p>	<p>(迴避) 施工中於道路山側新建之砌塊石擋土牆及佈設菱形格網，以穩定邊坡之結構，保育土坡及治理排水段；並於上方種植植生植栽提升環境生態棲息空間。</p> <p>(減輕) 邊坡上下側進行除草疏枝時，以保留大型喬木維持保育環境，清除外來種植栽根除危害生態來源。</p>
