# 全國水環境改善計畫- 新竹縣政府生態檢核作業

簡報單位：智聯工程科技顧問有限公司  
民國111年5月10日

# 鹽港溪上游生活圈水環境改善計畫

# 竹北新月沙灘整體景觀環境改善工程

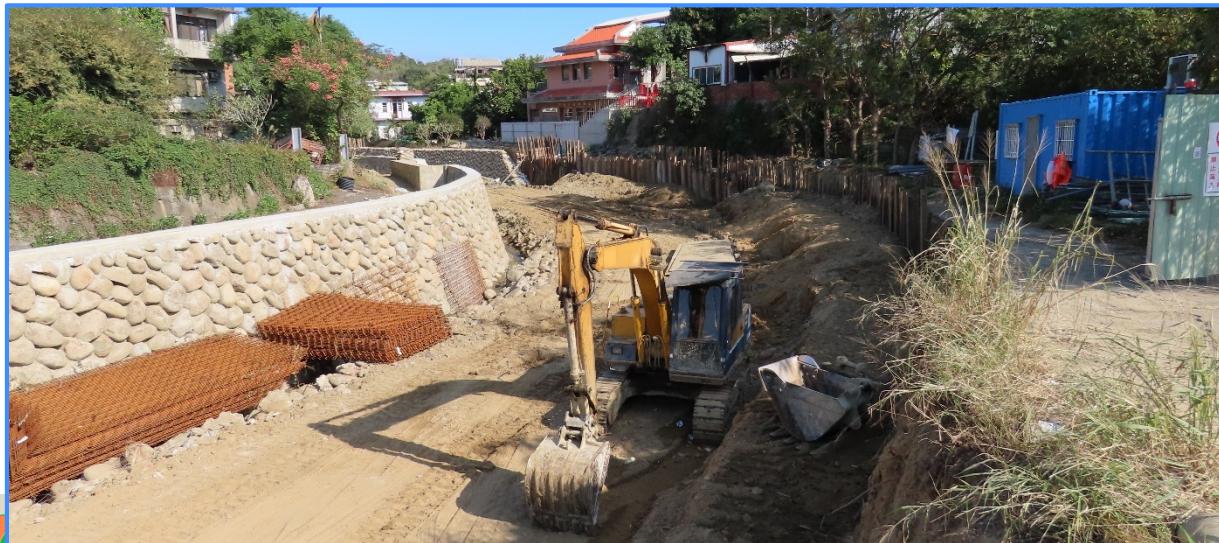
左岸設防汛階梯

樹木生長尚可

垃圾每日清運

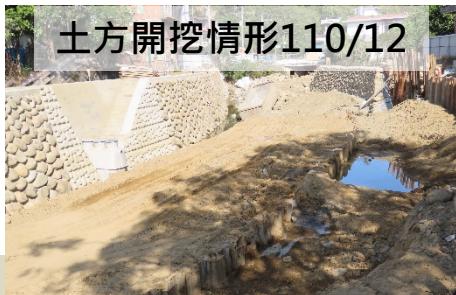
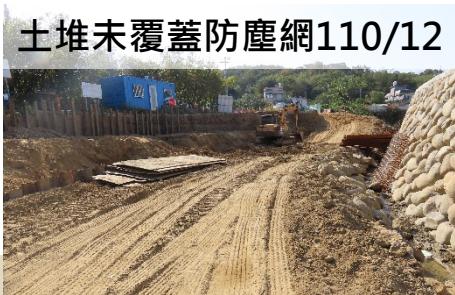
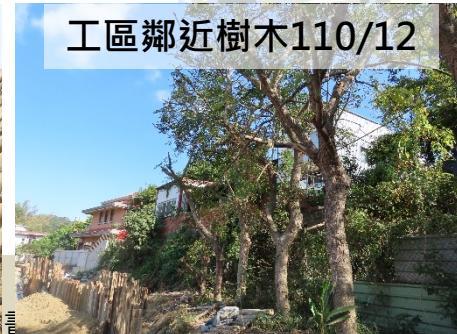
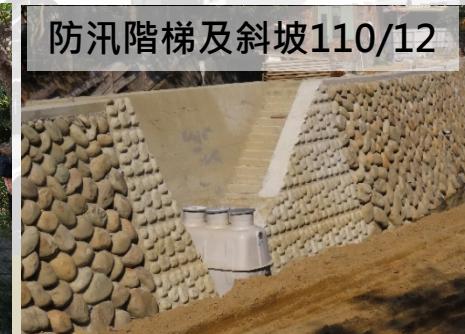
友善措施	執行檢查
施工工區 <b>土方開挖範圍</b> 是否依 <b>設計圖</b> 訂定區域施作	施工廠商 <b>使用經緯儀檢視開挖範圍</b> ，並未破壞或挖掘工區外既有棲地範圍，而施工便道亦由既有道路銜接裸露地下切至河道內，將干擾範圍降至最小
施工期間是否有 <b>避免夜間施工</b>	工程施作時間均於 <b>早上8點至下午5點</b> 間進行作業
施工期間是否利用 <b>防塵網(布)</b> 覆蓋裸露土壤， <b>避免揚塵</b>	裸露土方 <b>並未覆蓋</b> 防塵網，已現場告知施工廠商 <b>進行改善</b>
施工期間生活廢棄物及廚餘是否有密封，並 <b>定時清運</b>	工區現場設置垃圾桶，並 <b>每日進行清運</b>
周邊受施工影響 <b>樹木</b> 是否有進行 <b>防護措施</b>	鄰近工區旁樹木生長狀況尚可，惟部分樹木枝條留有折斷痕跡，且樹體周圍 <b>並無防護措施</b> ，已告知施工廠商 <b>進行改善</b> ，並持續注意樹木生長情況
護岸工程是否有考量 <b>動物橫向通行</b> 的緩坡或階梯設計	已於河道 <b>左岸設置防汛階梯</b> ，亦於階梯旁 <b>設計斜坡</b> ，以利野生動物進入河道內使用水域資源，並 <b>避免棲地切割</b> 之情況

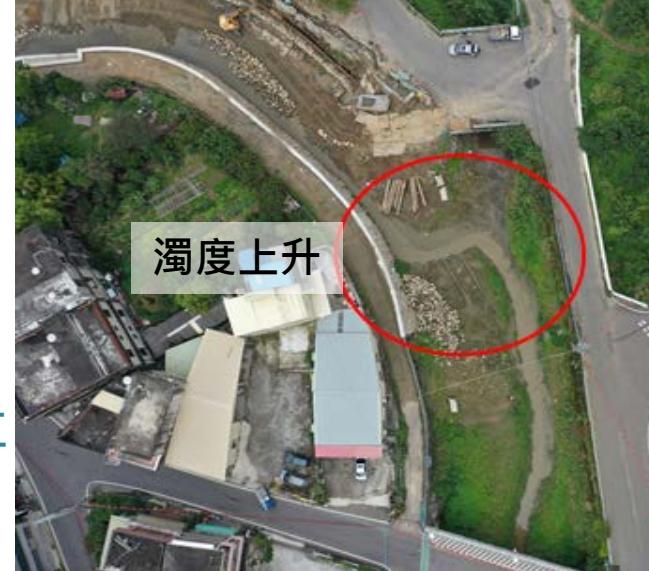
- 111/2/15進行現場勘查時，發現**施工區下游濁度上升**，可能受施工擾動土堤邊坡或底床，產生濁度；或因臨時水路彎折明顯，產生岸際沖刷與底床淘刷。
- 已發文建請主辦機關與施工單位改善，建議事項如下：
  1. 建議**加強施工宣導**，應在施工時降低土方崩落等情事。
  2. 臨時施工便道、河道岸際、河道彎折處，使用**塊石或地工織布等**，阻絕土砂受水流沖刷或崩落於水體。
  3. 適當**開闢沉砂池區**，待施工後以原土方復原。

111/02/15，工區施工產生濁度

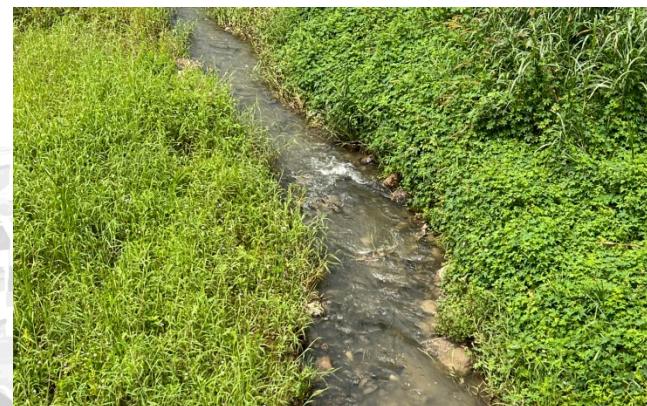
111/03，工區下游水色正常

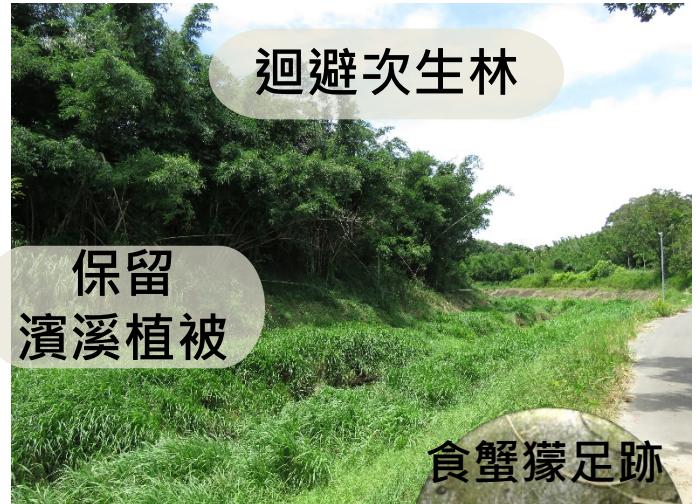
食蟹獴足跡

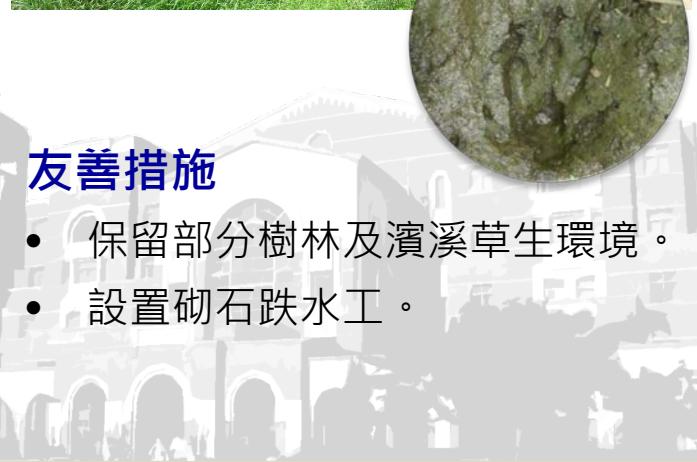
- 保留部分樹林及濱溪草生環境。
- 設置砌石跌水工。

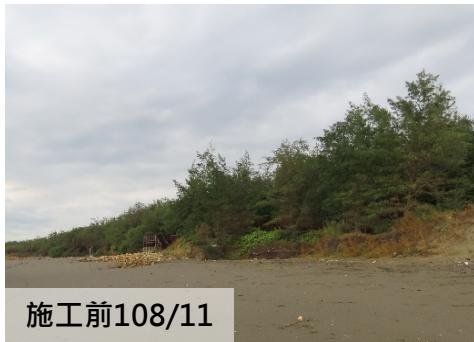
友善措施	執行檢查
施工前確認保全對象位置，標定 <b>保護範圍</b>	防風林並未因工程影響而有縮減或破壞之跡象； <b>潮間帶</b> 部分區域因護岸工程， <b>部分縮減</b> 生物棲息空間但仍可於塊石縫隙間觀察有螺類及蟹類活動情況
工程廢棄物集中堆置， <b>定期清運</b>	完工後現場未有工程廢棄物遺留

防風林生長情況良好

鋪排之塊石發現有螺，  
蟹類活動棲息

已有馬鞍藤、蔓荊及  
假千日紅等植物生長

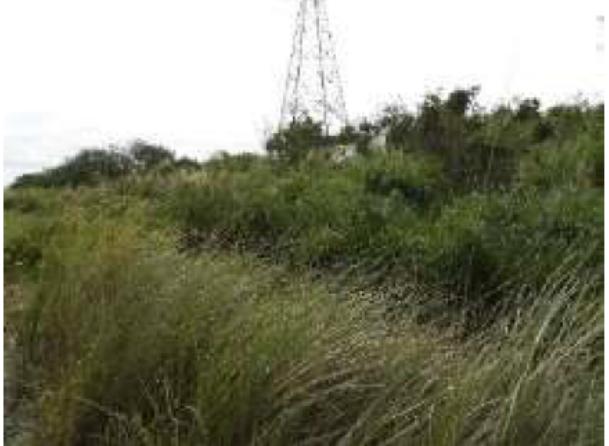
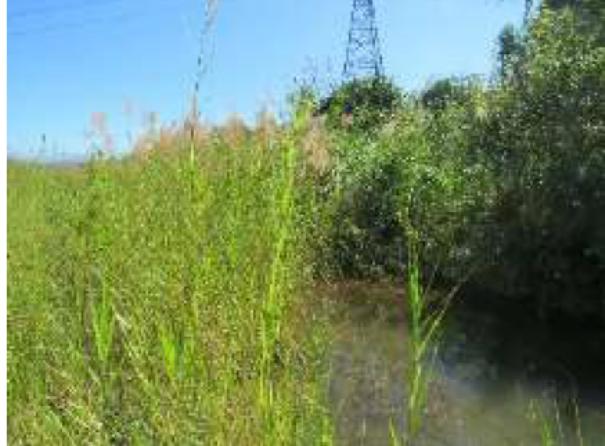
工程名稱	頭前溪左岸高鐵橋(隆恩堰)下游河段水環境改善工程		
友善措施	[迴避]保留頭前溪左岸濱溪植被帶 10 公尺寬，禁止移除此區域之植被，工程機具及人員禁止進入。		
照片	施工前(109/02/18)		完工後(拍攝日期)

預期效應	提供周圍受工程影響之野生動物暫時躲避與棲息之環境。		
執行成果	濱溪植被皆未受到工程擾動，無任何工程破壞之跡象，施工廠商按友善措施保留至少 10 公尺寬，供周圍野生動物棲息之環境。		
成效分析	工程施工範圍內草本植物皆遭移除，保留之濱溪植被帶確實提供野生動物棲息躲藏空間，並有利於植被進入裸露地生長，幫助工區範圍內植生恢復。
